El sitio arqueológico con quilcas de Paqare Machay, Provincia de Lucanas, Ayacucho, Perú*

GORI-TUMI ECHEVARRÍA LÓPEZ

Resumen: El presente artículo informa sobre la visita técnica al sitio arqueológico de Paqare Machay, ubicado en la cuenca del río Sondondo en Lucanas, Ayacucho. Mediante procedimientos de observación simple, se determinó que el sitio posee 23 paneles con quilcas, mismas que fueron producidas mediante diversos métodos y en diferentes épocas culturales. Al respecto, se estima que las quilcas de Paqare Machay abarcan una secuencia mínima de 18 fases de producción gráfica, con una cronología que inicia en el Periodo Precerámico Temprano y se proyecta, en forma de grafiti, hasta la actualidad.

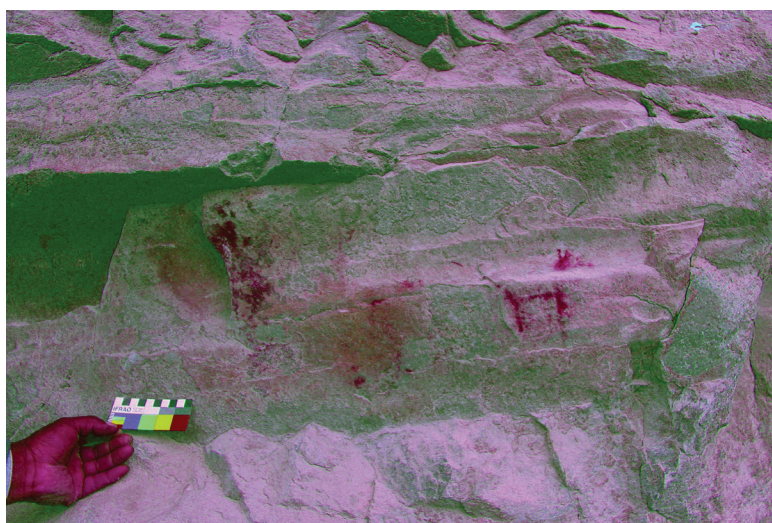
Figura 20. Tres probables motivos arqueológicos en mal estado de conservación, panel 5. Imagen procesada por DStretch. Fotografía por Gori-Tumi 2024.

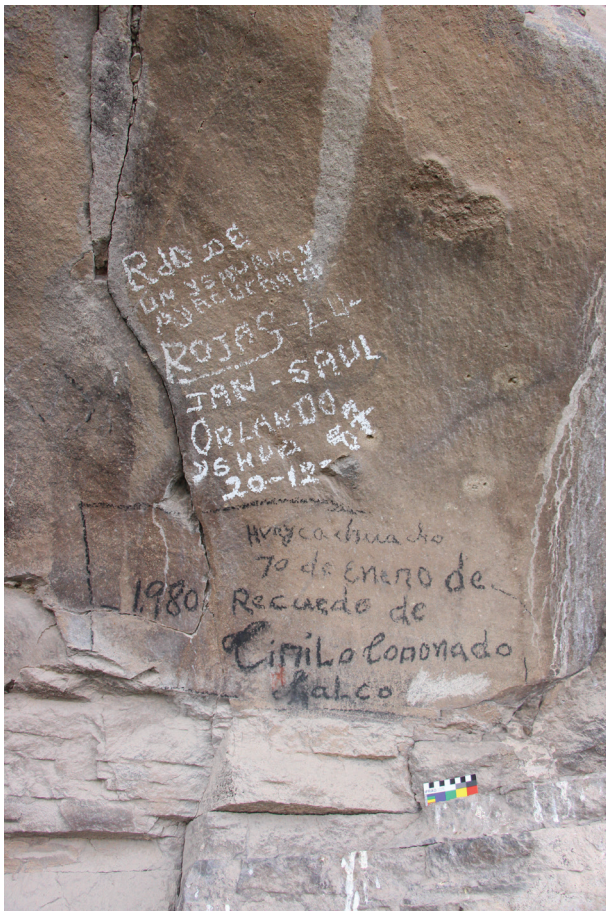
Figura 27. Imagen a luz ambiente del panel 8, mostrando sus principales grafitis, los que deterioran la imagen del sitio. Fotografía por Gori-Tumi 2024.

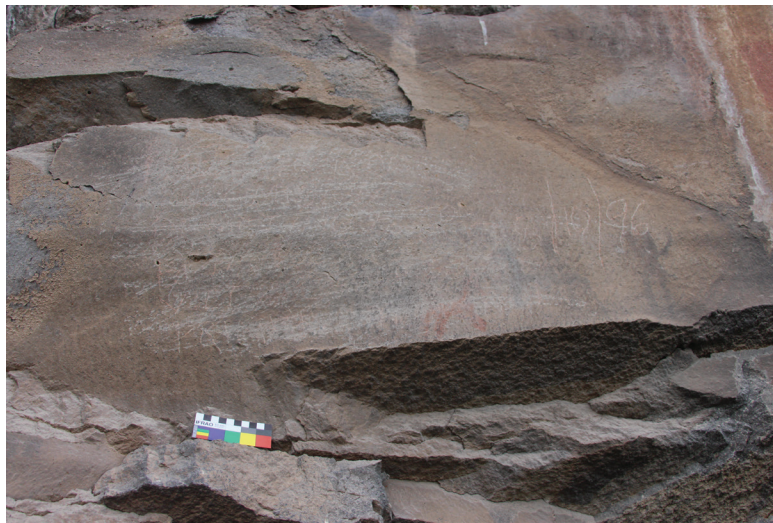
Figura 28. Imagen a luz ambiente del panel 9, se puede notar el rayado extenso para borrar un mensaje escrito sobre el panel. Fotografía por Gori-Tumi 2024.

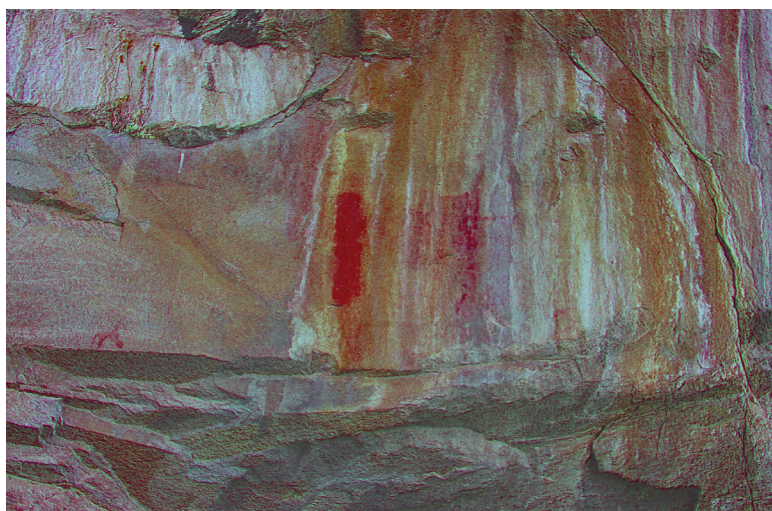
Las quilcas advertidas son dos formas graficas diferenciadas, dispuestas alineadas en sentido horizontal (Fig. 31). La primera, a la izquierda del panel, se compone de un bloque rectangular y vertical de pigmento roco; mientras que la segunda figura parece tener un diseño más complejo, lineal por partes, pero irregular debido al estado de deterioro en que se encuentra. Como ya mencionamos la afectación medioambiental del panel es severa, por lo que el estado de conservación general es malo.

Figura 31. Vista del panel 10, con dos muestras gráficas diferenciadas. Imagen procesada por DStretch. Fotografía por Gori-Tumi 2024.

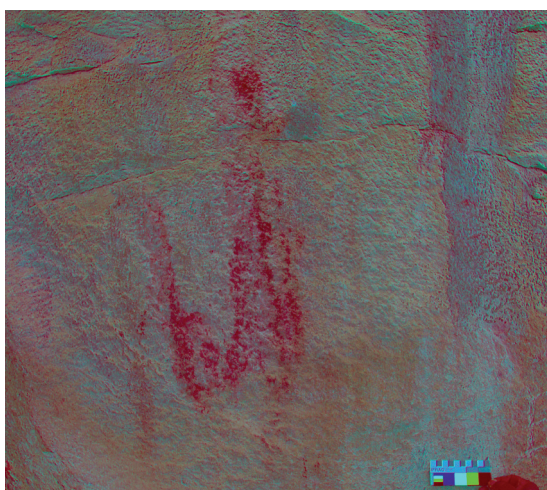
Figura 33. Vista del panel 12 mostrando una quilca lineal sinuosa en mal estado de conservación. Fotografía por Gori-Tumi 2024. Imagen procesada por DStretch.

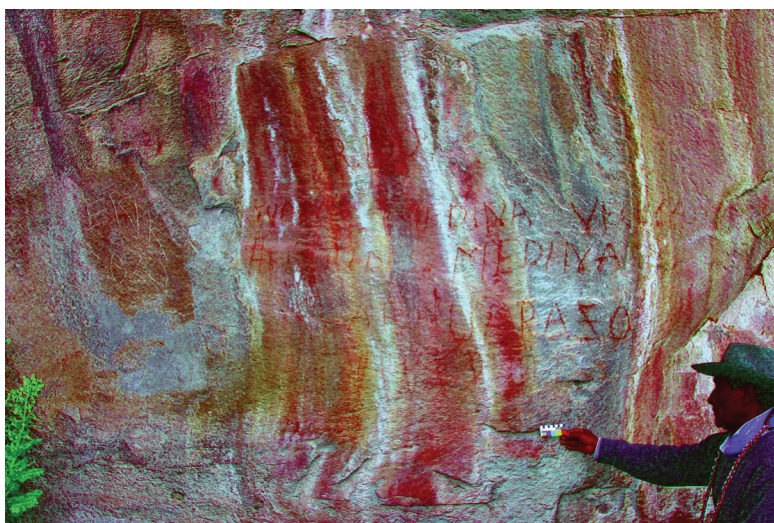
Como en la mayoría de casos revisados, este panel también ha sufrido afectación por la acumulación de minerales y sedimentos en las escorrentías que atraviesan la roca en épocas de lluvias, lo que ha deteriorado el soporte diferencialmente. Estos materiales gráficos son casi imperceptibles a simple vista.

Figura 36. El mismo panel 14 mostrando varias frases de extensivo grafiti. Imagen procesada por DStretch.

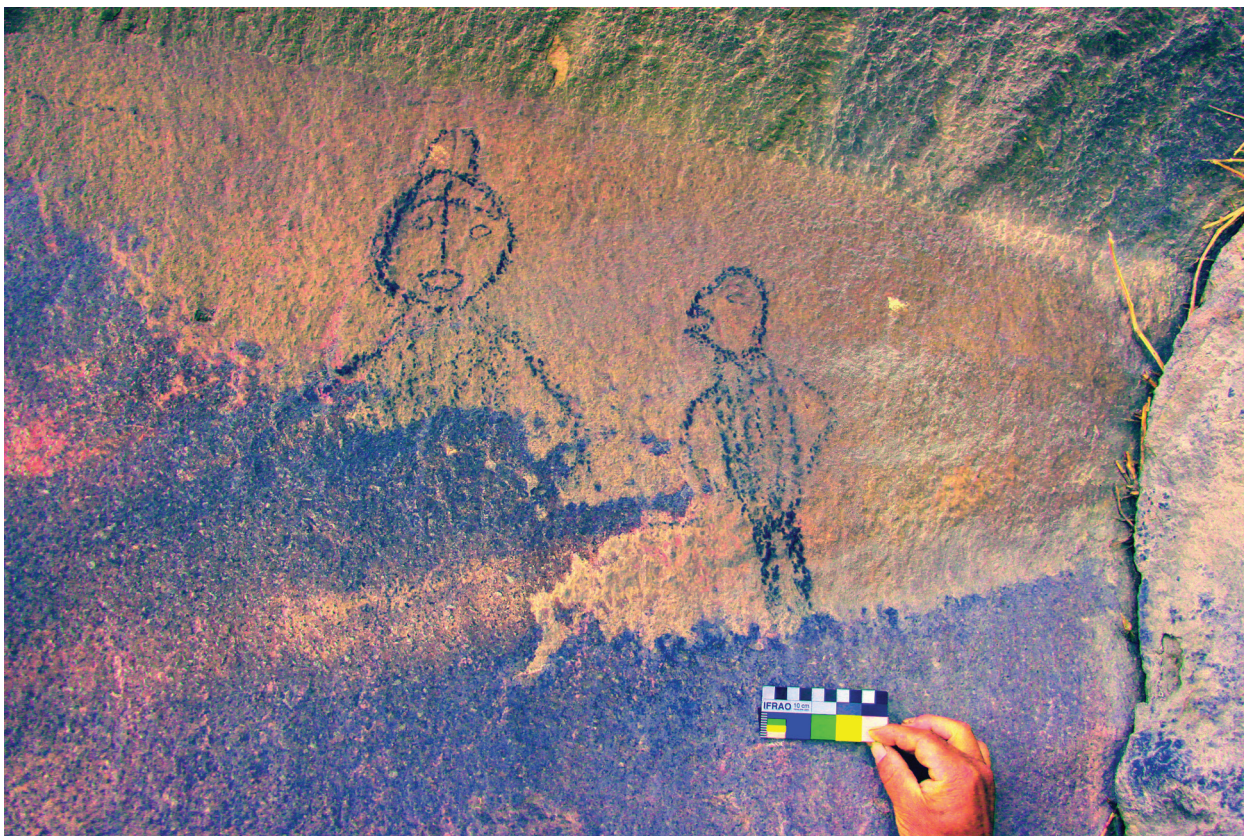
Figura 39. Detalle de las quilcas producidas por pigmento seco, mostrando figuras antropomorfas en mal estado de conservación por la degradación del soporte. Imagen procesada por DStretch. Fotografía por Gori-Tumi 2024.

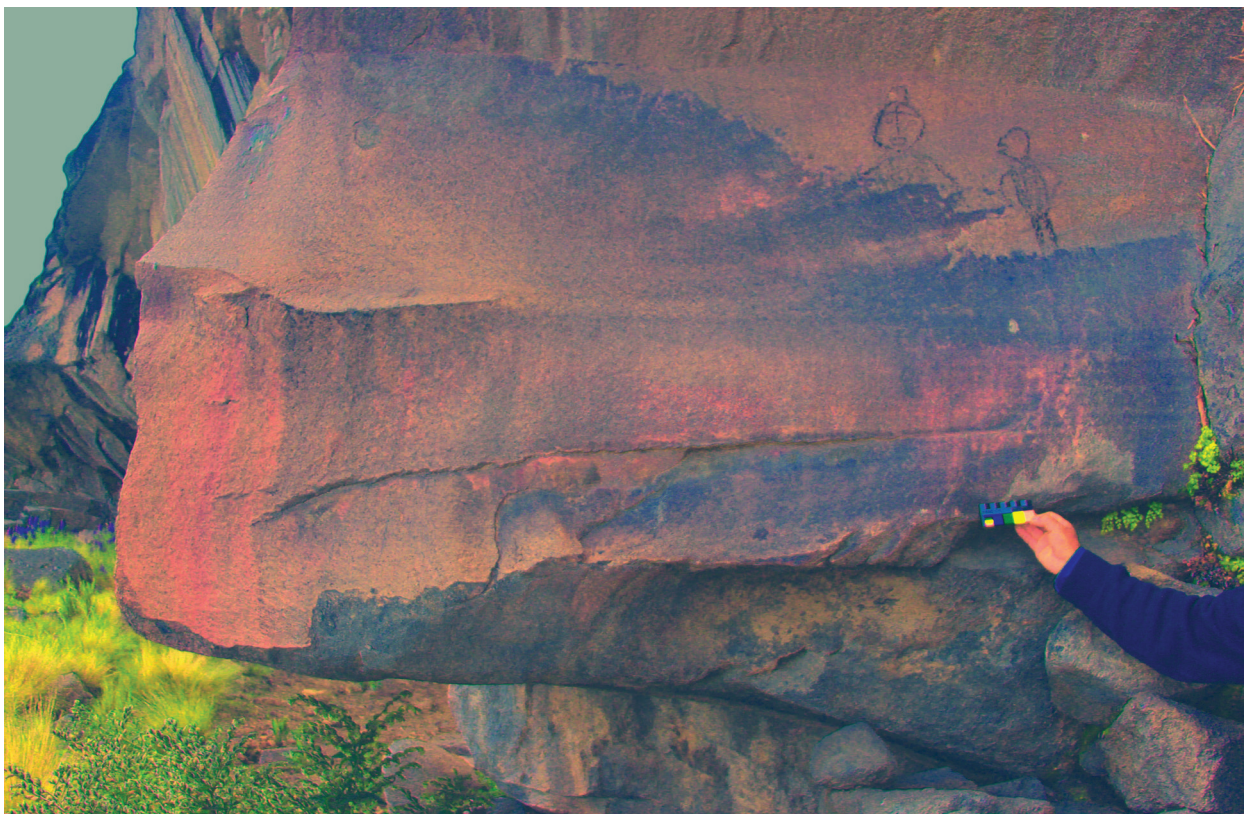
Figura 40. Panel 16 mostrando la extensión de la desintegración granular que ha afectado el soporte. Imagen procesada por DStretch. Fotografía por Gori-Tumi 2024.

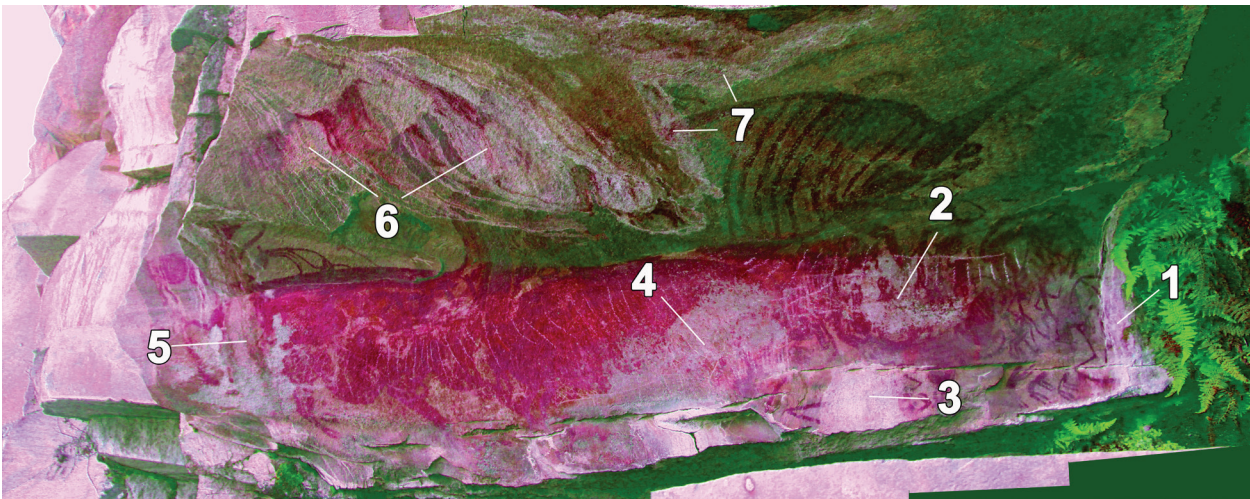
Aunque la riqueza artística y cromática del panel es indiscutible, su estado de conservación es muy precario. En el análisis se ha podido detectar diversos tipos de afectación, en un mínimo de siete zonas críticas que han deteriorado las quilcas de manera severa, incluyendo desintegración granular y la presencia de depósitos de carbonatos de calcio y otros minerales; problemas que requieren intervención especializada para que no se extiendan a todo el panel (Fig. 47). Además de esas zonas, existen diversas chorreras poco perceptibles y otros depósitos minerales. Un punto de afectación permanente es la escorrentía viva y la vegetación asociada que baja de la pared colindante al panel en su extremo derecho. También hay grafiti que ha afectado seriamente todo el soporte.

Figura 47. Las siete áreas de alto deterioro en el panel 17, que requiere urgente conservación. 1, 3, 6 y 7 presentan depósitos minerales y colonización biológica; 2, 4 y 5 muestran desintegración granular. Imagen procesada por DStretch. Fotografía por Gori-Tumi 2024.

que se ha visto claramente en el panel 17, donde se han detectado siete zonas de grave deterioro que requieren urgente tratamiento (ver Fig. 47).

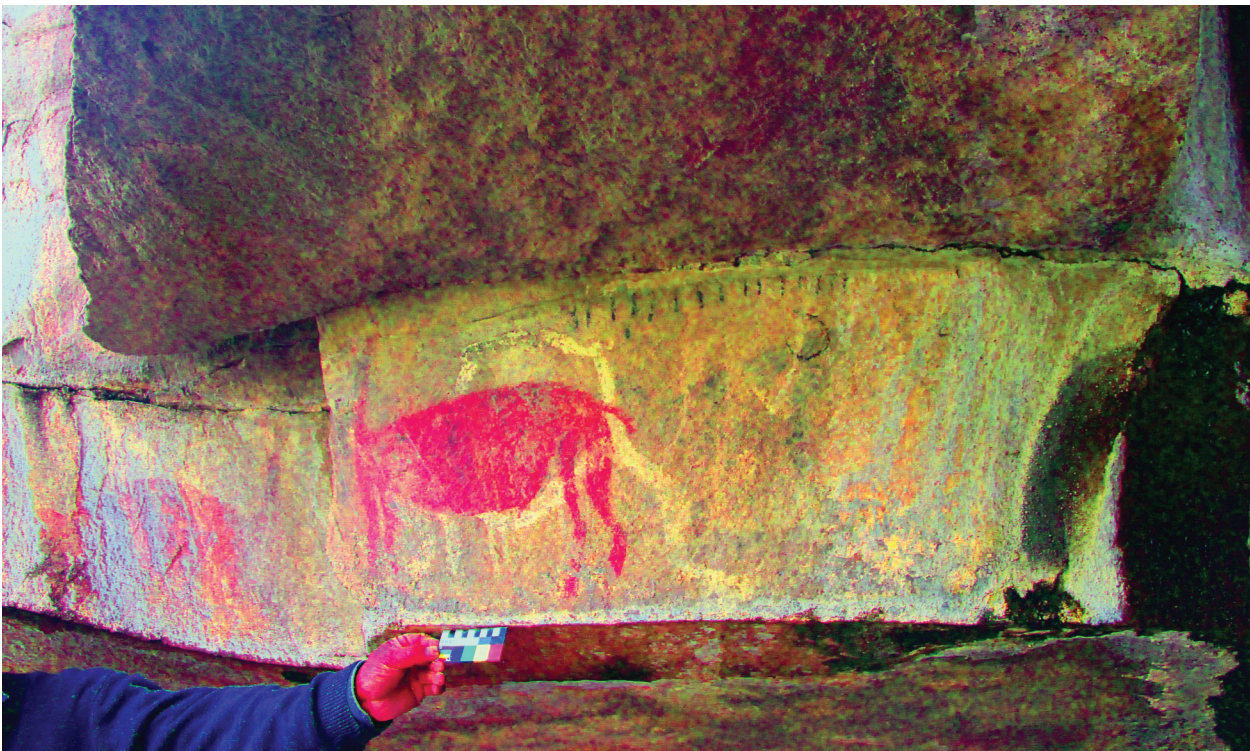
Figura 48. Panel 18, vista de dos motivos de camélidos rojos, uno de ellos superpuesto a un diseño lineal en pigmento blanco. Imagen procesada por DStretch. Fotografía por Gori-Tumi 2024.

una fuerte afectación medioambiental, principalmente por la presencia de chorreras y depósitos de carbonatos y minerales; advirtiéndose, además, una severa afectación por la presencia de cianobacterias, que han dejado dos manchas negras en la superficie del panel (ver Figs. 41 y 48). Hay que mencionar que esta colonia de cianobacterias ha filtrado levemente el panel 17, lo que constituye un peligro por su potencial avance en esta superficie. Otro aspecto importante respecto al deterioro de estas evidencias, es la pérdida de capa pictórica en la línea blanca superior, que se encuentra en peligro inminente de desaparición.

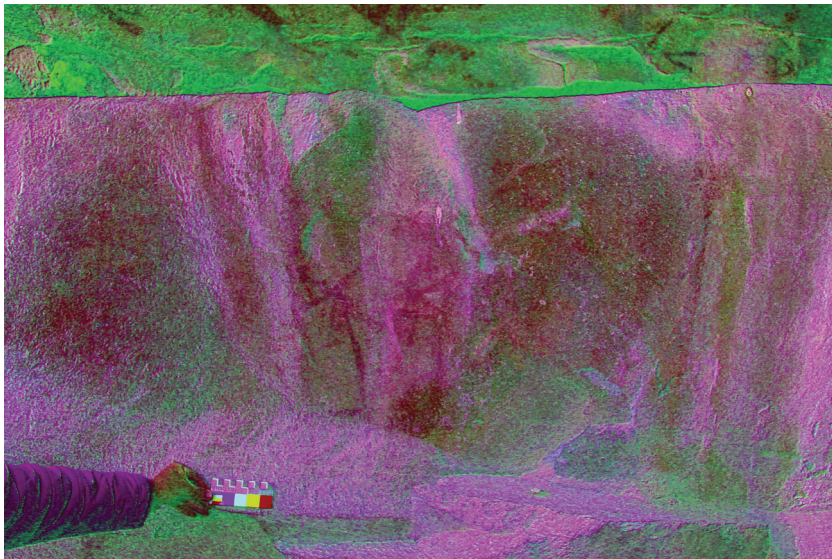
de ser arqueológica, se puede advertir que el estado de conservación de la pintura es malo debido a que el diseño ha sido atravesado por dos grandes chorreras que agua, que han dejado severas marcas de carbonatos y otros depósitos minerales en la superficie del panel, lo que ha deteriorado y cubierto la imagen de manera contundente.

Figura 50. Quilcas lineales del panel 19, en mal estado de conservación. Imagen procesada por DStretch. Fotografía por Gori-Tumi 2024.

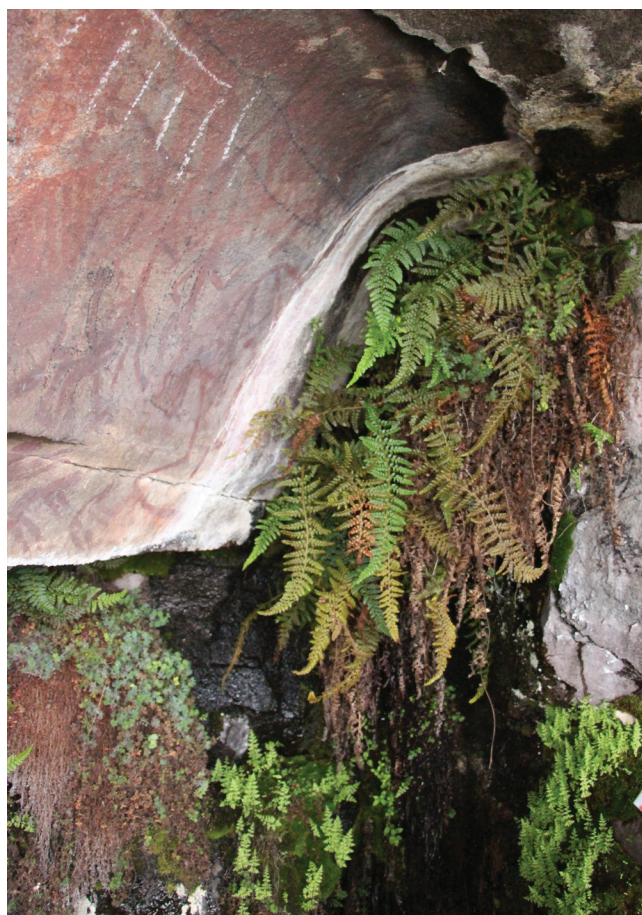
Figura 60. Chorrera de agua activa, cubierta por una colonia vegetal de helechos, musgos y algas; directamente en contacto con el panel 17. Fotografía por Gori-Tumi 2024.

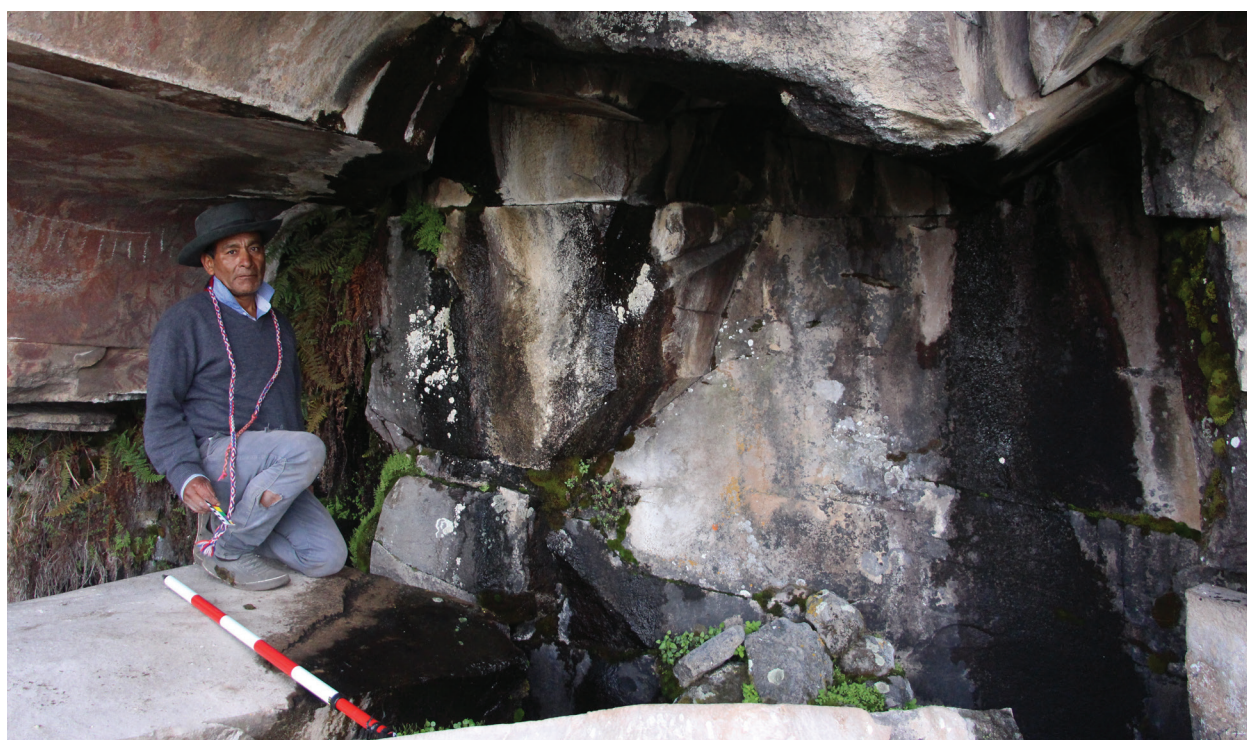
Figura 61. Pared de roca de en el fondo del machay norte, cubierto de rastros de escorrentías y chorreras de agua activa; además de colonias vegetales. Fotografía por Gori-Tumi 2024.

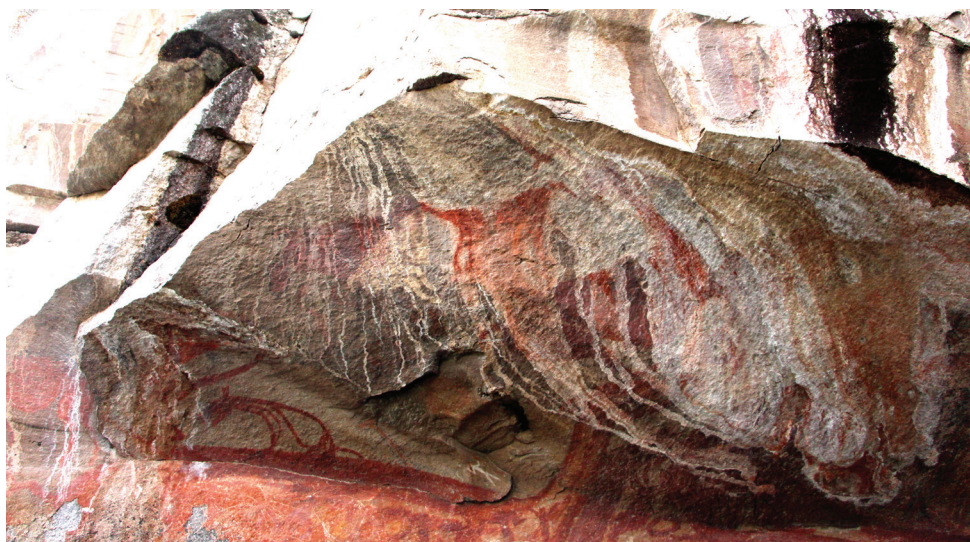
Figura 62. Faceta superior izquierda del panel 17 mostrando diferentes eventos de deposición mineral, principalmente de compuestos como el carbonato de calcio. Esta afectación es grave y produce un deterioro en las quilcas, como se puede ver en la imagen. Fotografía por Gori-Tumi 2024.

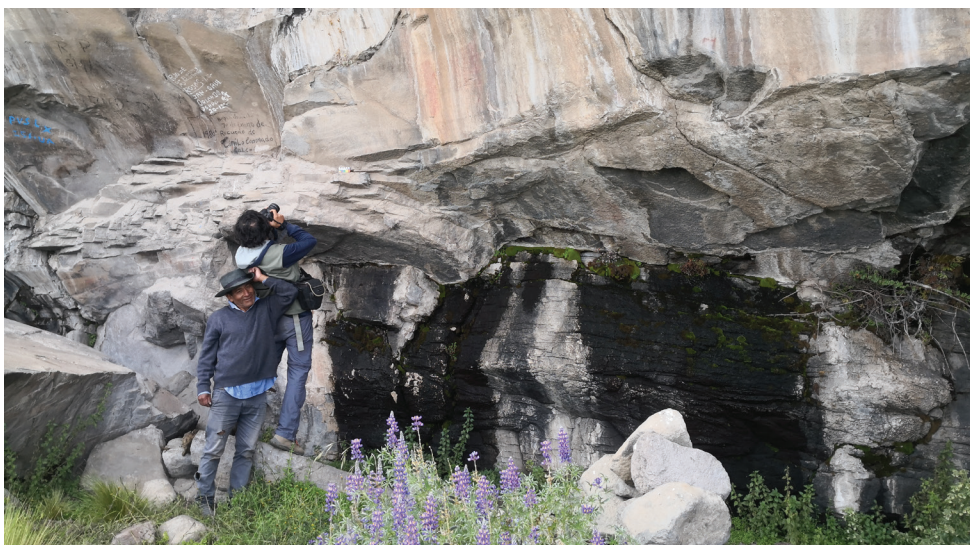
Figura 63. Colonias de cianobacterias debajo del panel 9. Estos organismos han dejado grandes manchas negras en la superficie de todo el farallón. En la imagen el Sr. Hipólito Espinoza sosteniendo al arqueólogo en el momento del registro. Fotografía por Telasim Palomino, 2024.

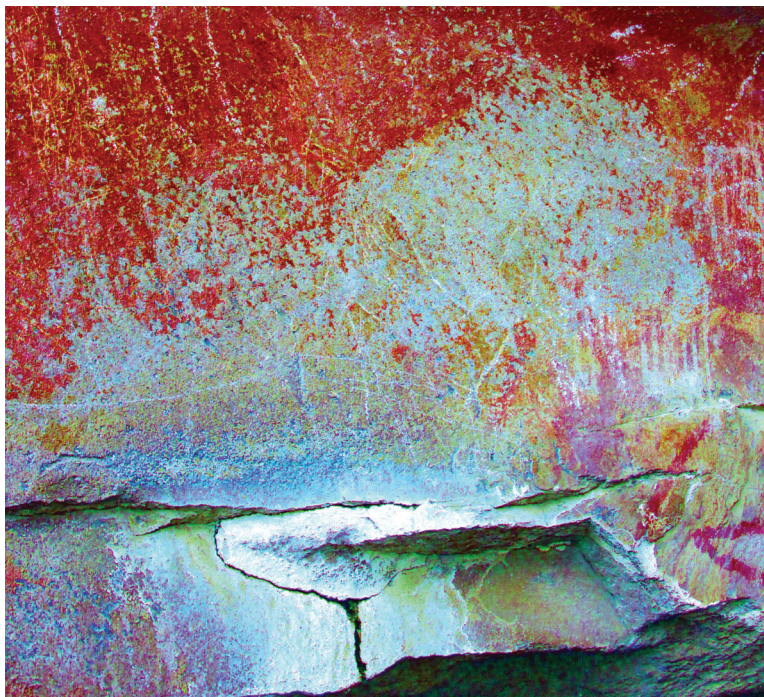
Figura 64. Desintegración granular en el soporte pétreo de la parte central baja del panel 17, con la consecuente destrucción de quilcas. En la parte baja del panel se pueden ver fracturas con peligro de desprendimiento. Imagen procesada con DStretch. Fotografía por Gori-Tumi 2024.

Igualmente, hay que advertir que se vienen produciendo procesos de fractura en las líneas de las diaclasas de la roca, afectadas por factores geológicos y meteorización (ver Fig. 64). Por su gravedad, los problemas descritos requieren de un examen y, si es necesario, intervención técnica, a fin prevenir que la afectación continúe deteriorando las quilcas y los paneles de soporte.

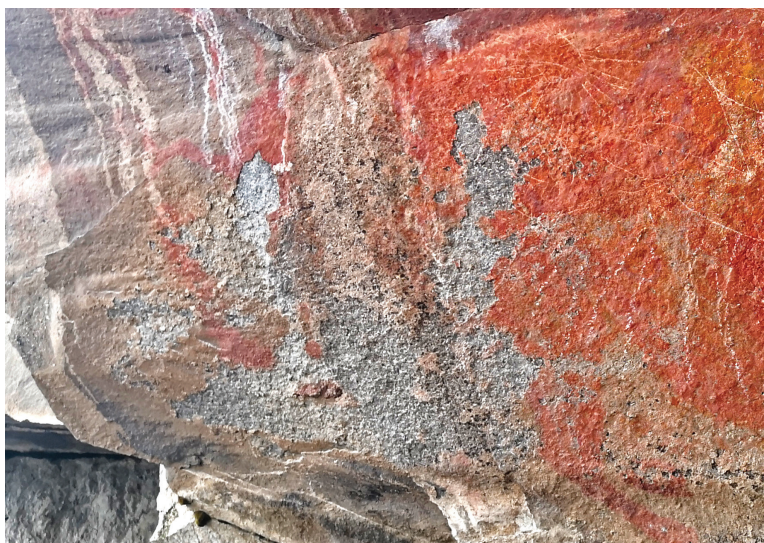
Figura 65. Desprendimiento de roca, tipo descamación en la parte izquierda del panel 17, con la consecuente pérdida de sustrato pictórico y la destrucción parcial de las quilcas. Fotografía por Gori-Tumi 2024.
