# Caminos hacia los otros Cuscos: Choquequirao

## *Paths to the other Cuscos: Choquequirao*

El presente artículo está construido sobre la base del trabajo de Evaluación Arqueológica sin excavación, que recoge los resultados de la prospección sin recojo de material del proyecto vial: Carretera puente Chochocca - San Francisco (Tramo 1), y camino de herradura San Francisco - Marampata (Tramo 2), luego la investigación arqueológica del sistema vial andino del proyecto Machupicchu integral - Vilcabamba-Choquequirao. Tramo: Choquequirao-Victoria-Yanama-Choquetakarpu, que consiste en la descripción e interpretación de caminos, construcciones identificadas a lo largo de la red vial, contextualizados con el monumento arqueológico de Choquequirao, utilizando para esto la arqueología del paisaje y bases teóricas contemporáneas.

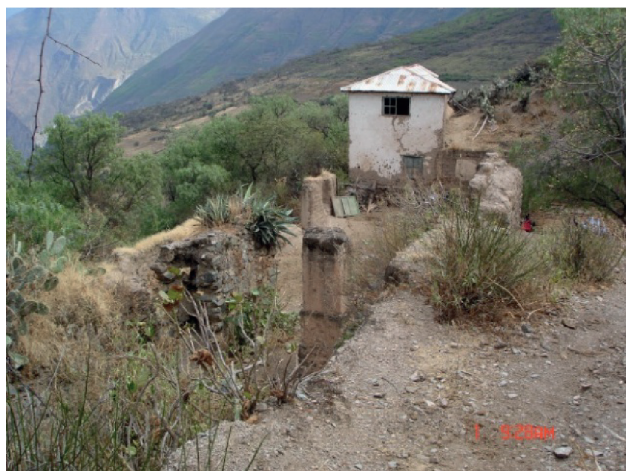
**Figura 10.** Hacienda en proceso de solapsamiento.

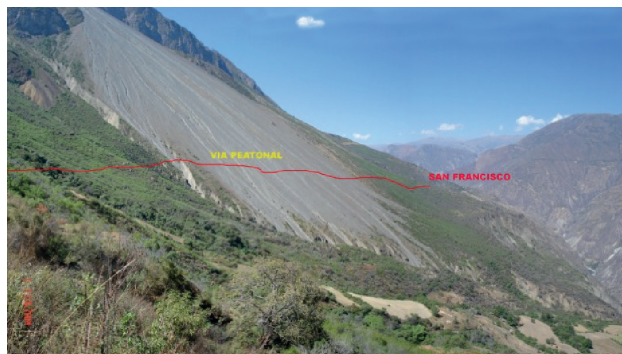
**Figura 11.** Camino peatonal San Francisco hacia Choquequitara, atravesando derrumbe de ladera.

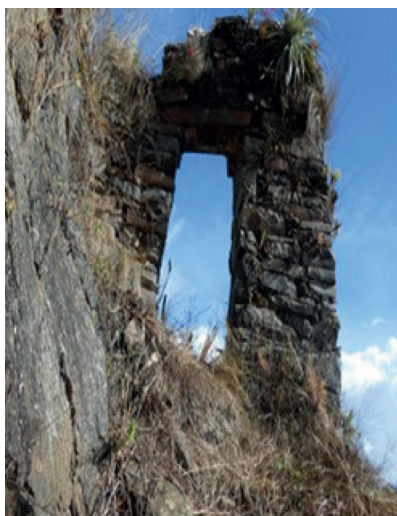
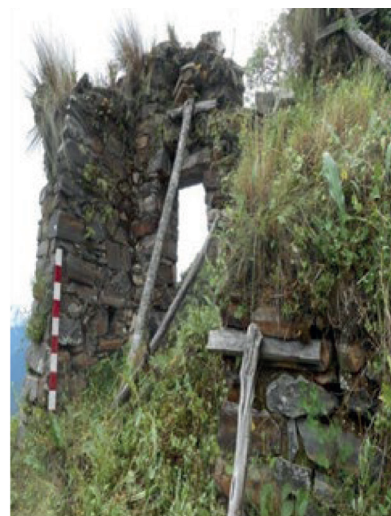
**Figuras 20 y 21.** Estado de conservación crítica de la Portada, muros pandeados.

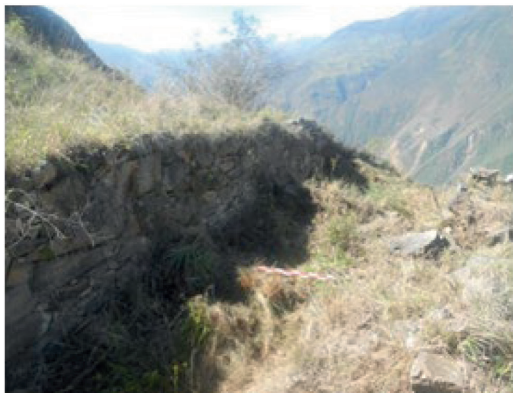
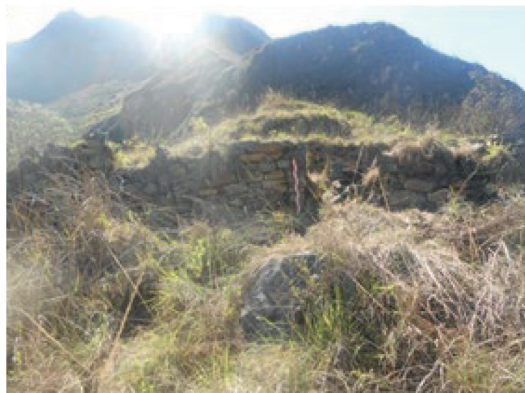
**Figuras 23 y 24.** Estado de conservación de los muros de los recintos de planta rectangular.

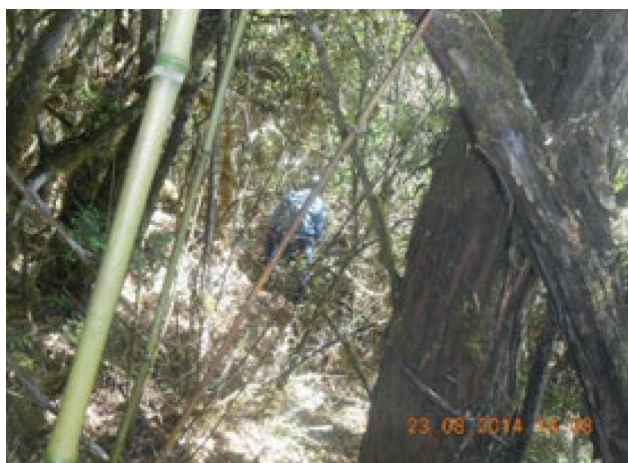
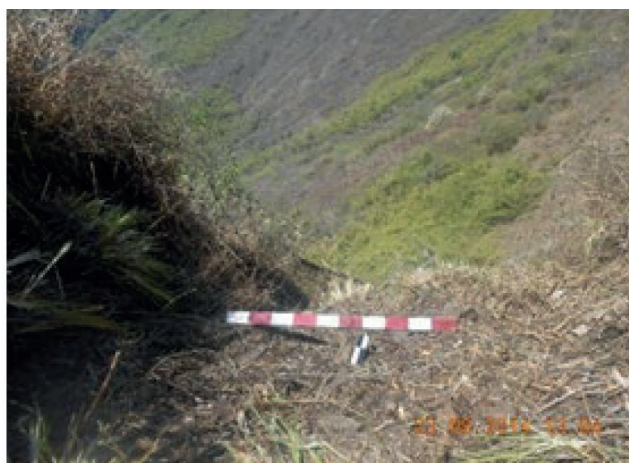
El estado de conservación es malo, los muros de sostenimiento terraplén y la calzada del camino están deteriorados por acción de los fenómenos naturales, principalmente en la época de lluvias y la invasión de la vegetación arbustiva. El grado de impacto es leve pues el entorno ambiental no ha sido transformado.

**Figuras 30 y 31.** Se observa la zona de vida de la sección de camino y deslizamientos del talud de la quebrada Yuraqmayu.

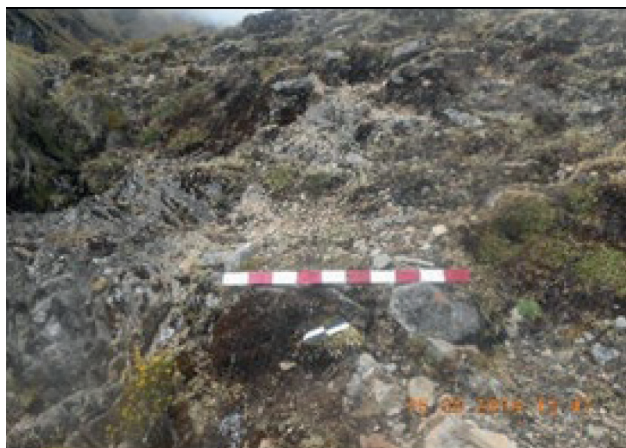
**Figura 33.** Evidencias de escalinatas, que están bastante deterioradas.

estructura se encuentran deteriorados provocados por factores naturales y por las actividades ganaderas. El camino prosigue desplazándose en forma curvilínea, su trazo se caracteriza por ser un sendero peatonal sin elementos arquitectónicos hasta el sitio arqueológico de Qochayoq.

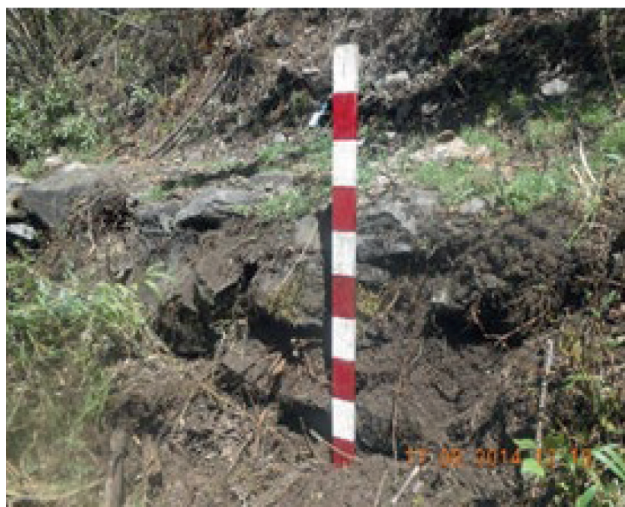
**Figura 38.** Estado de conservación de muros de sostenimiento deteriorados por invasión de plantas nativas.

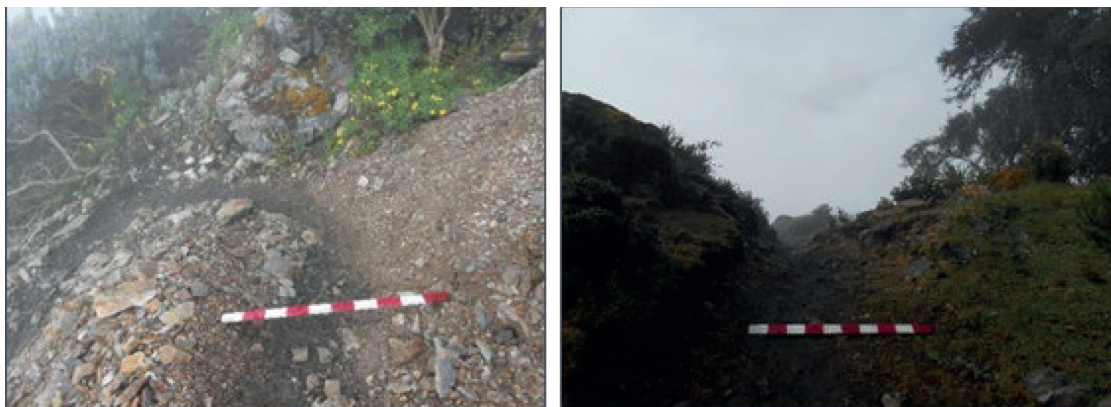
**Figuras 41 y 42.** El camino con desgaste por uso continuo, y deterioro por factores climáticos y antrópicos.

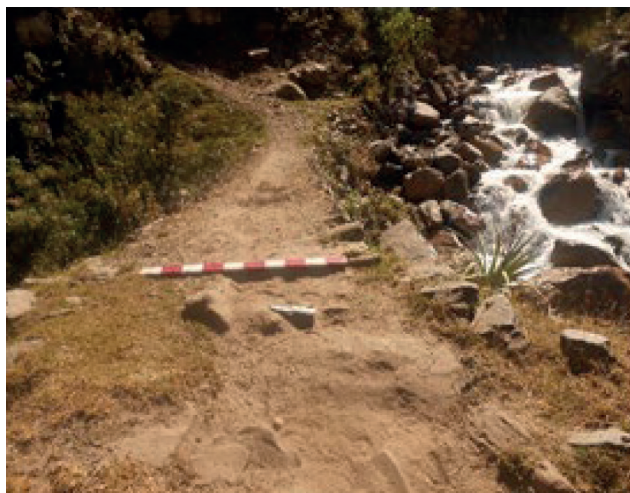
**Figura 56.** Pontón sobre el río Tincoc

El estado de conservación es regular, los factores de deterioro son provocados por fenómenos naturales como los derrumbes y las precipitaciones pluviales intensas que se producen en la época de lluvias generando acumulación de material suelto en las plataformas del camino, otro factor es el desarrollo de la vegetación nativa en el trazo cubriendo las evidencias.

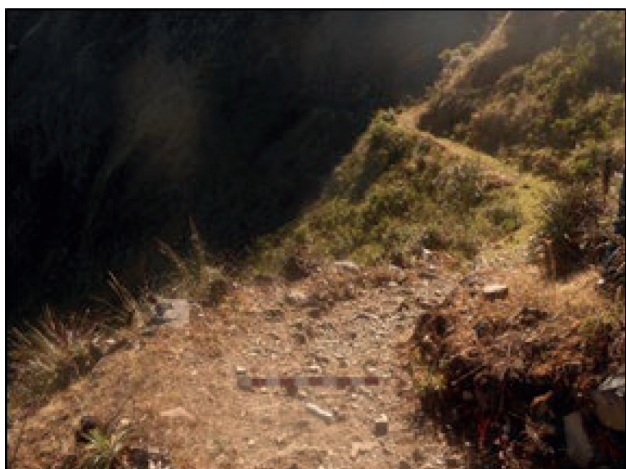
**Figura 59.** Véase la trayectoria del camino y su estado de conservación.

El estado de conservación es malo, la calzada y los muros de sostenimiento de las plataformas están deteriorados por factores naturales, como los deslizamientos que se producen principalmente en la época de lluvias, y los factores antrópicos por el uso constante. El grado de impacto es leve, su entorno medio ambiental es moderadamente transformado.

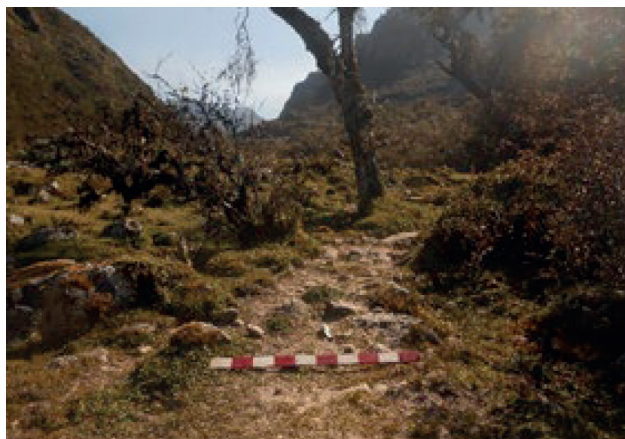
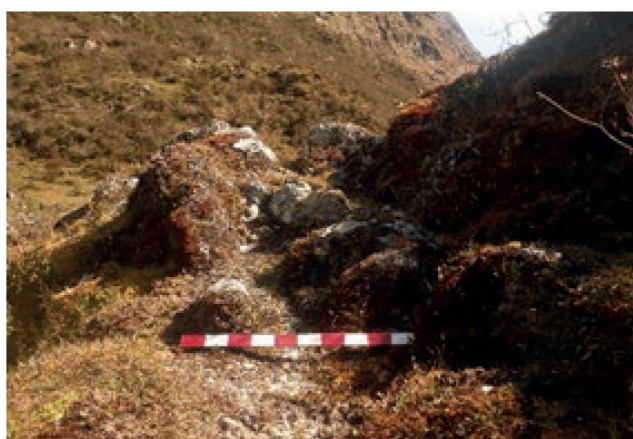
**Figuras 61 y 62.** Vistas del trazo de camino, en mal estado de conservación.
