**ARQUEOLOGÍA, RESTAURACIÓN Y PUESTA EN VALOR DE UNA
CASA COLONIAL EN EL CENTRO HISTÓRICO DEL CUSCO.
CASONA 348 DE LA CALLE SUECIA.**

**“Archeology, restoration and enhancement of a colonial house in the
historical center of Cusco. Large house 348, Suecia street.”**

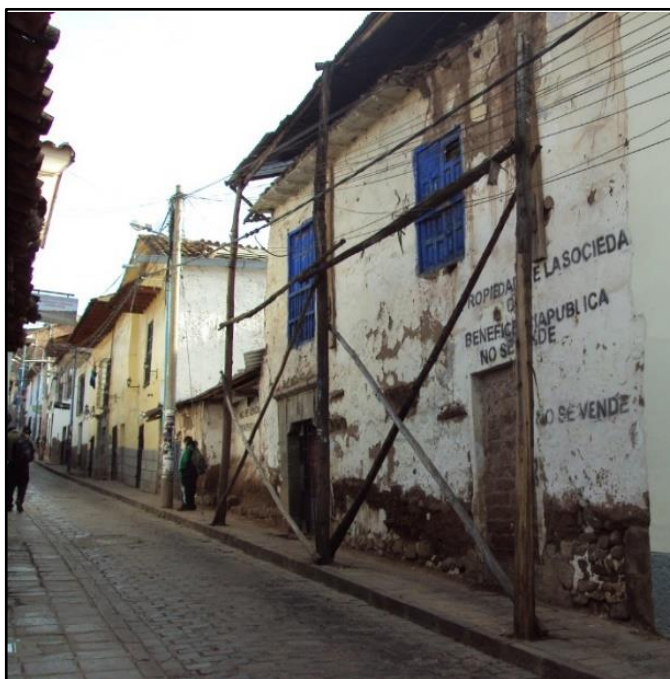
Figura 3 (izquierda): Fachada del inmueble apuntalamiento con rollizos de eucalipto. Figura 4 (derecha): Fachada del inmueble con cubierta de calamina para la protección de lluvias.

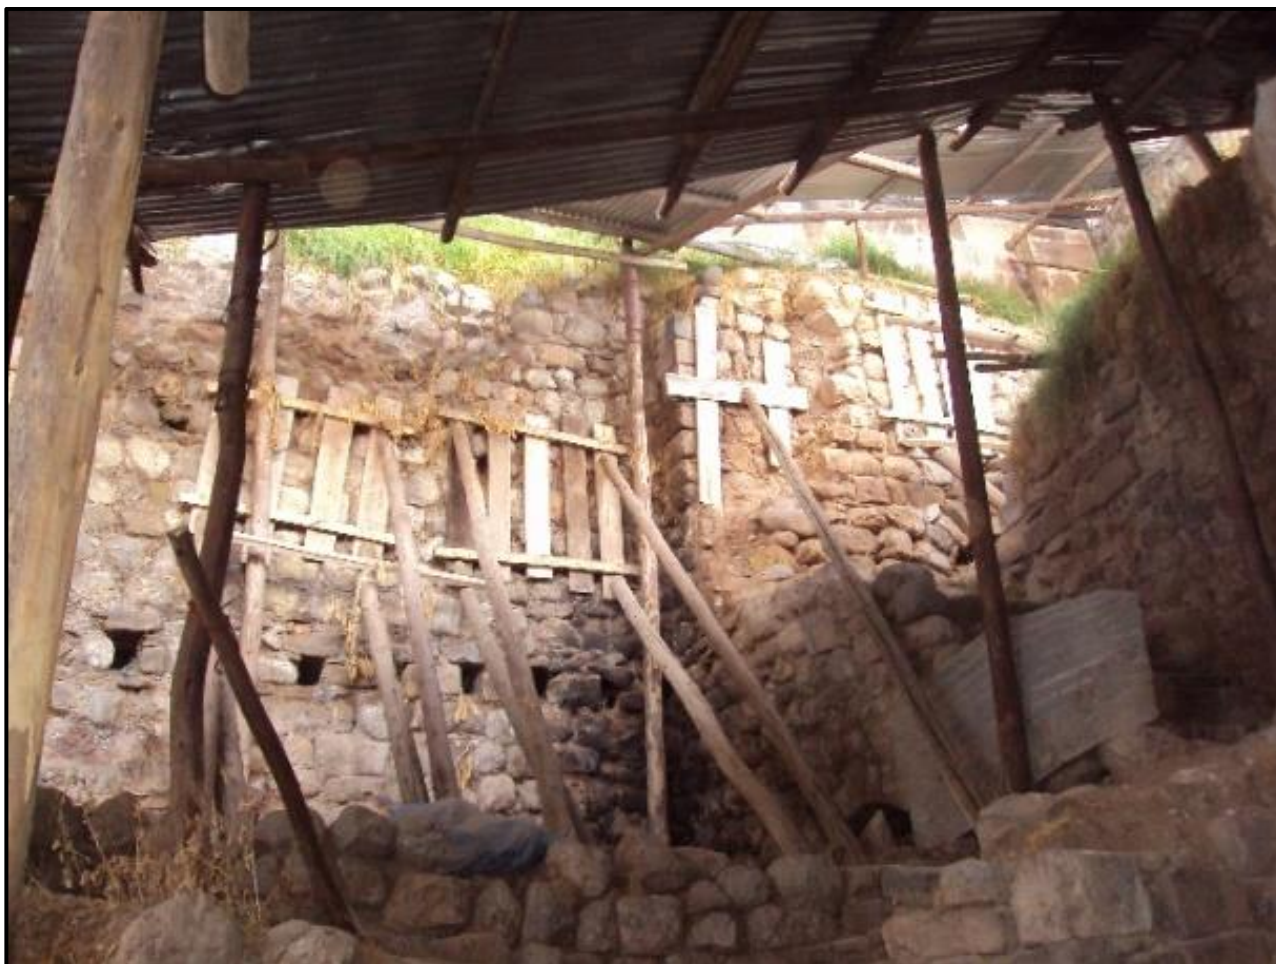
Figura 5: Vista de apuntalamiento de muros.

En todas las fisuras y grietas evidentes, se colocó testigos (fabricados con yeso laminado en forma de corbata michi) como elementos de control. Los apuntalamientos a nivel de muros, que normalmente son a 45°, han ido sobre una tabla de madera corriente dura aserrada de 2” x 8” x 10’, colocada sobre el muro, realizando previamente una pequeña cala sobre los revestimientos (para evitar deslizamiento del armazón de madera). Estos elementos deben estar correctamente arriostrados formando figuras triangulares.

Estas estructuras se colocaron en ambas caras del muro para evitar presiones heterogéneas que comprometan las estructuras.

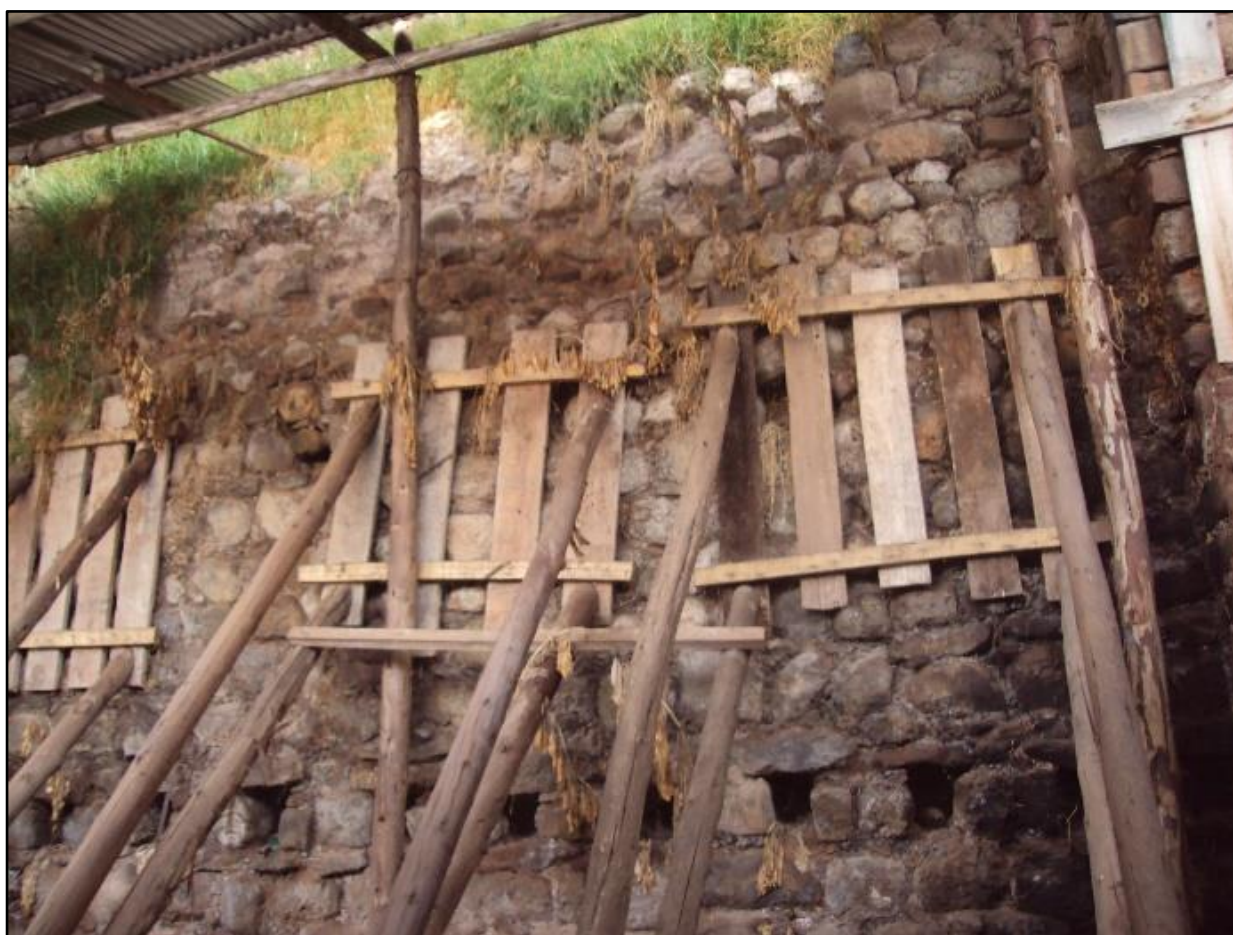
Figura 6: Muro en mal estado de conservación apuntalado por prevención.

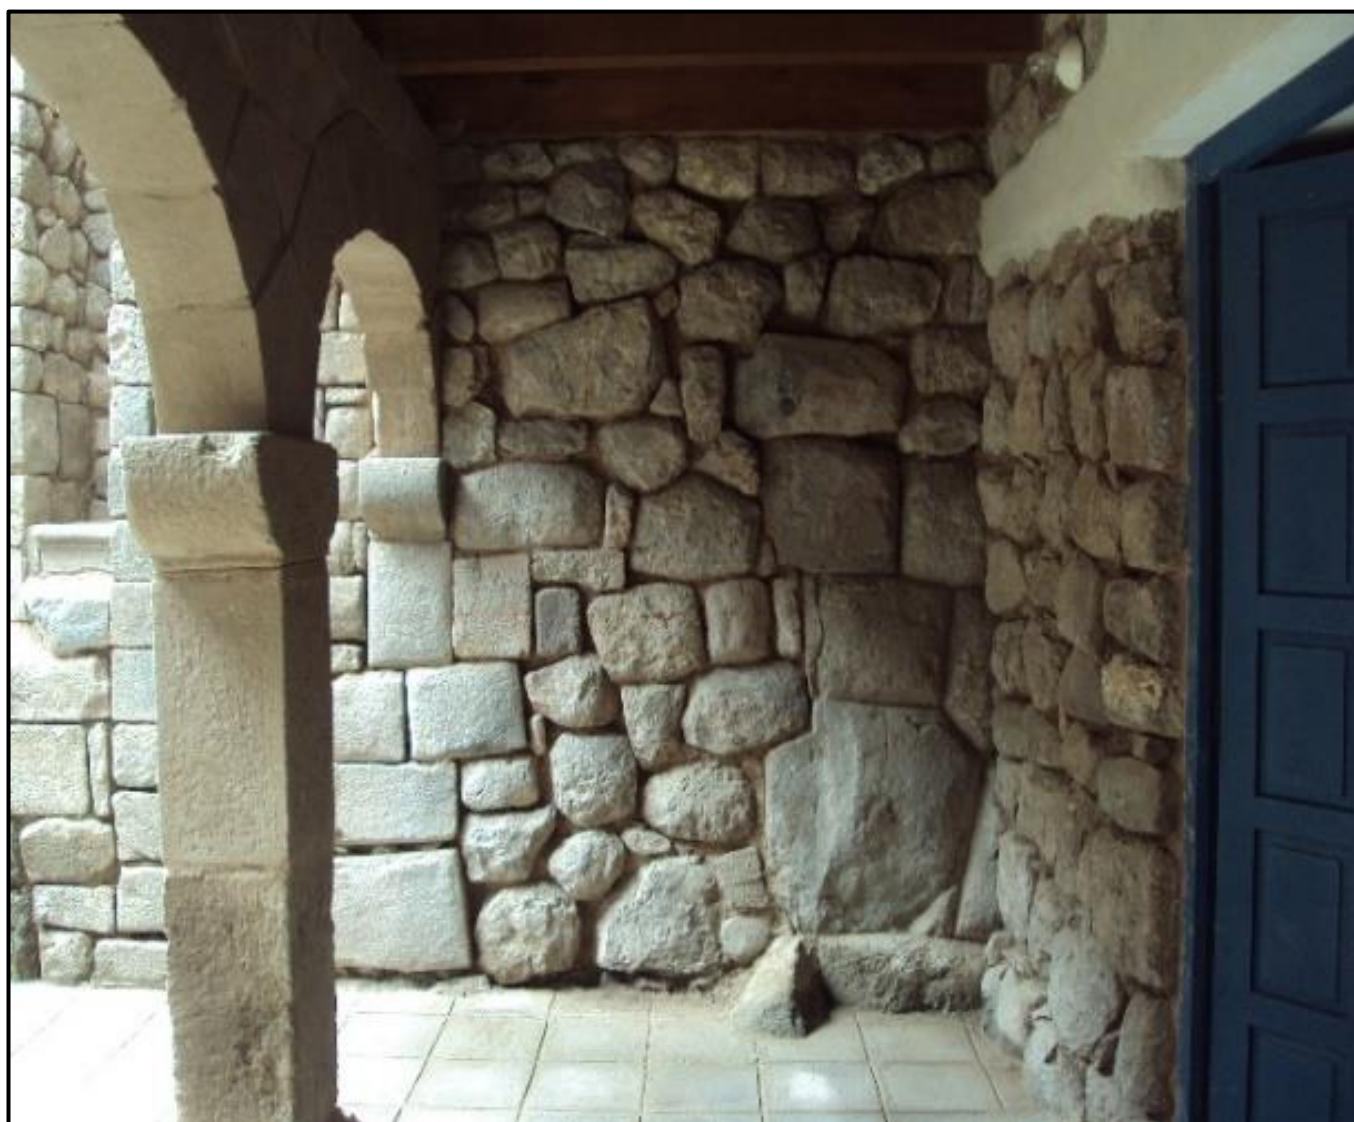
Figura 7: Consolidación de muro de piedra y arco de medio punto al interior de la casona con material propio.

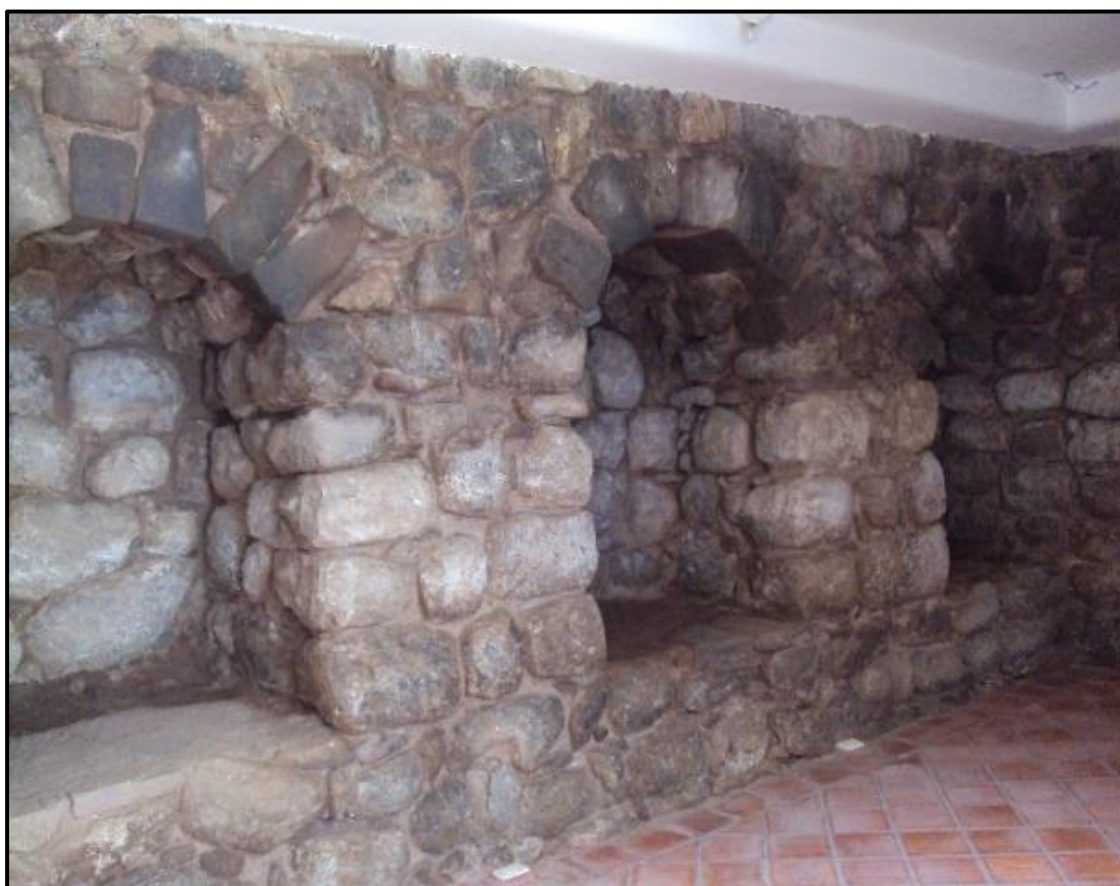
Figura 8: Arcos coloniales de descarga restaurada y piso de ladrillo pastelero.

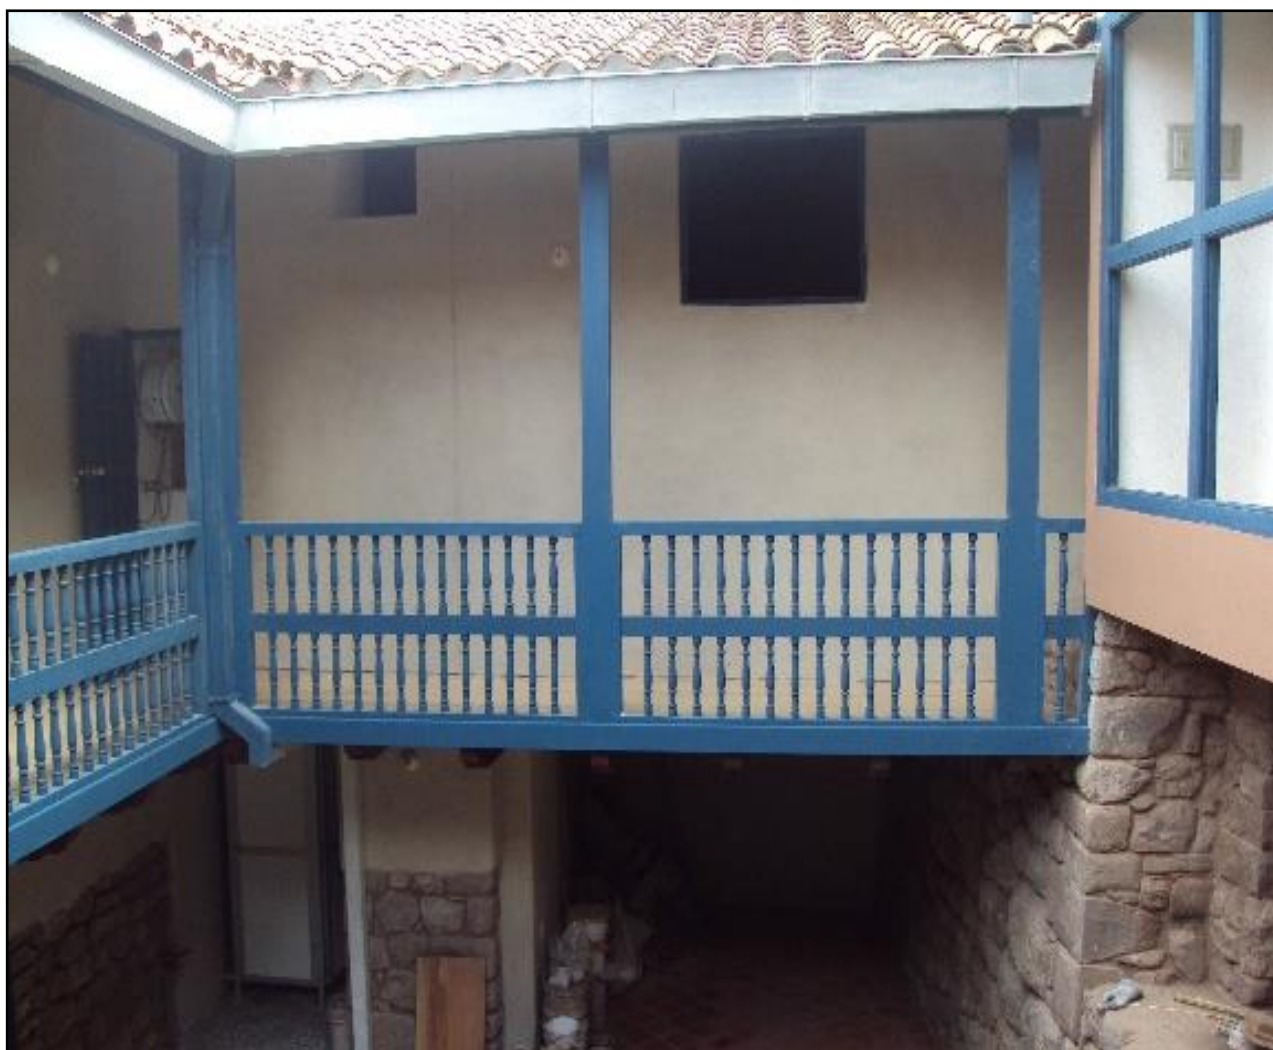
Figura 9: Balastrada de madera restaurada del corredor y pintados según proyecto aprobado.

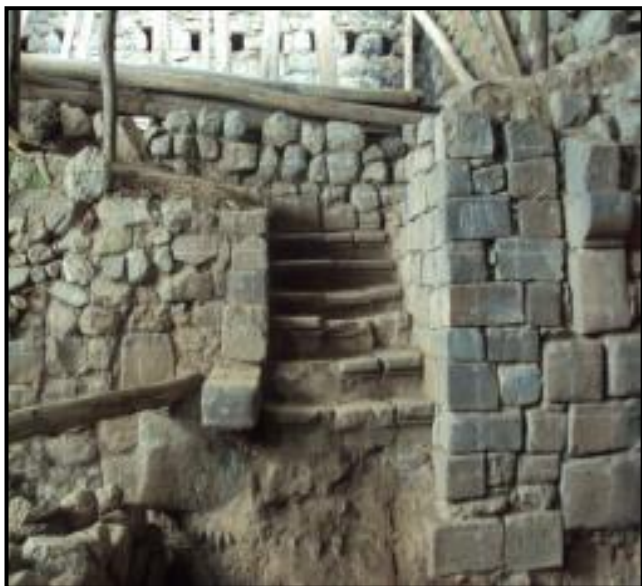
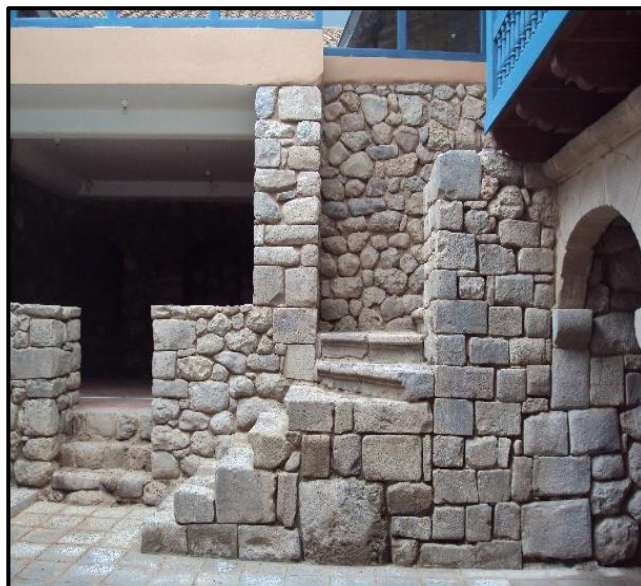
Figuras 10 y 11: Muros de piedra restaurados con material propio, estado actual y acabado ubicado en patio central del inmueble.

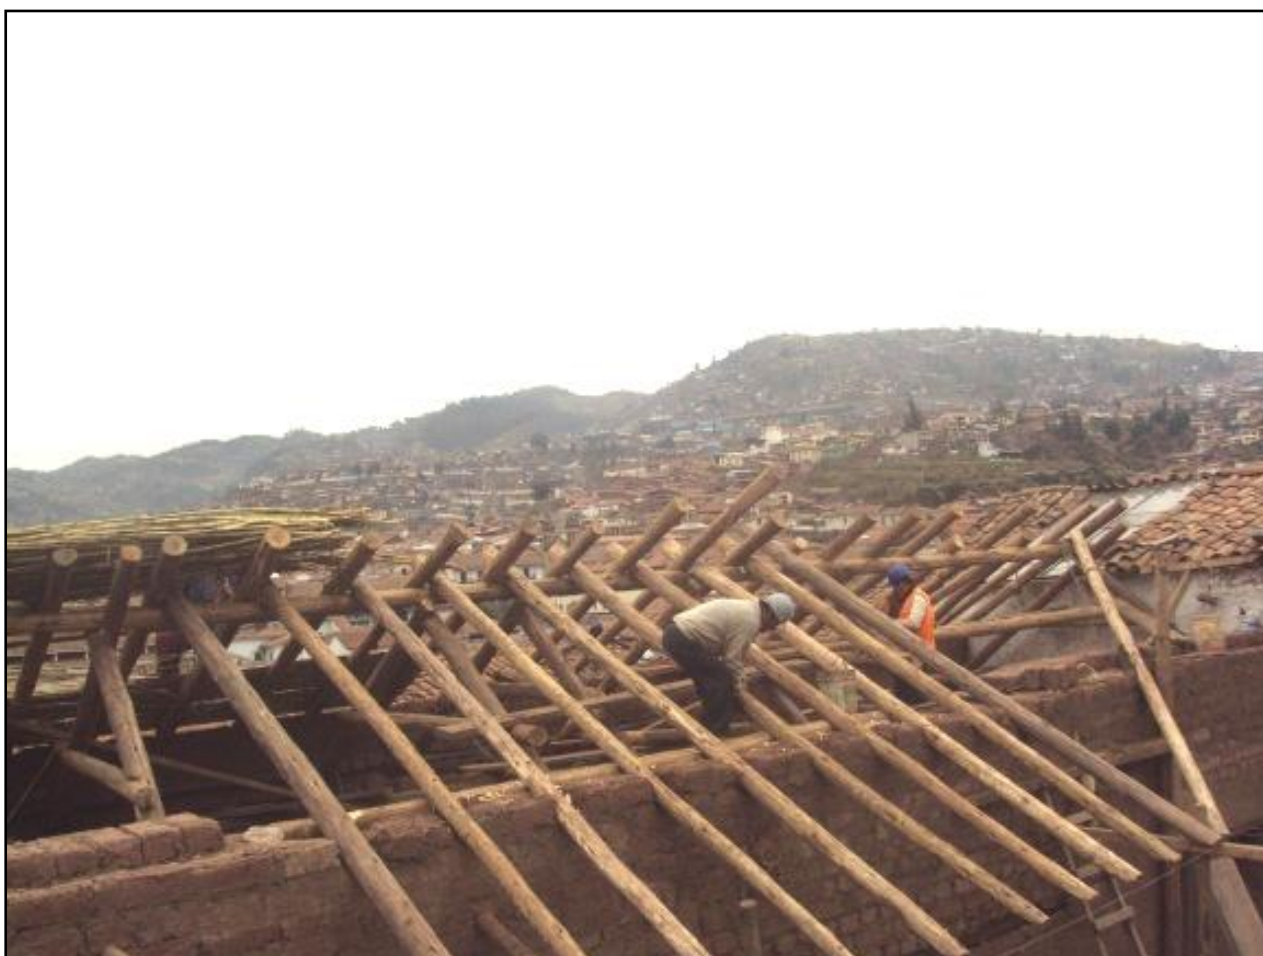
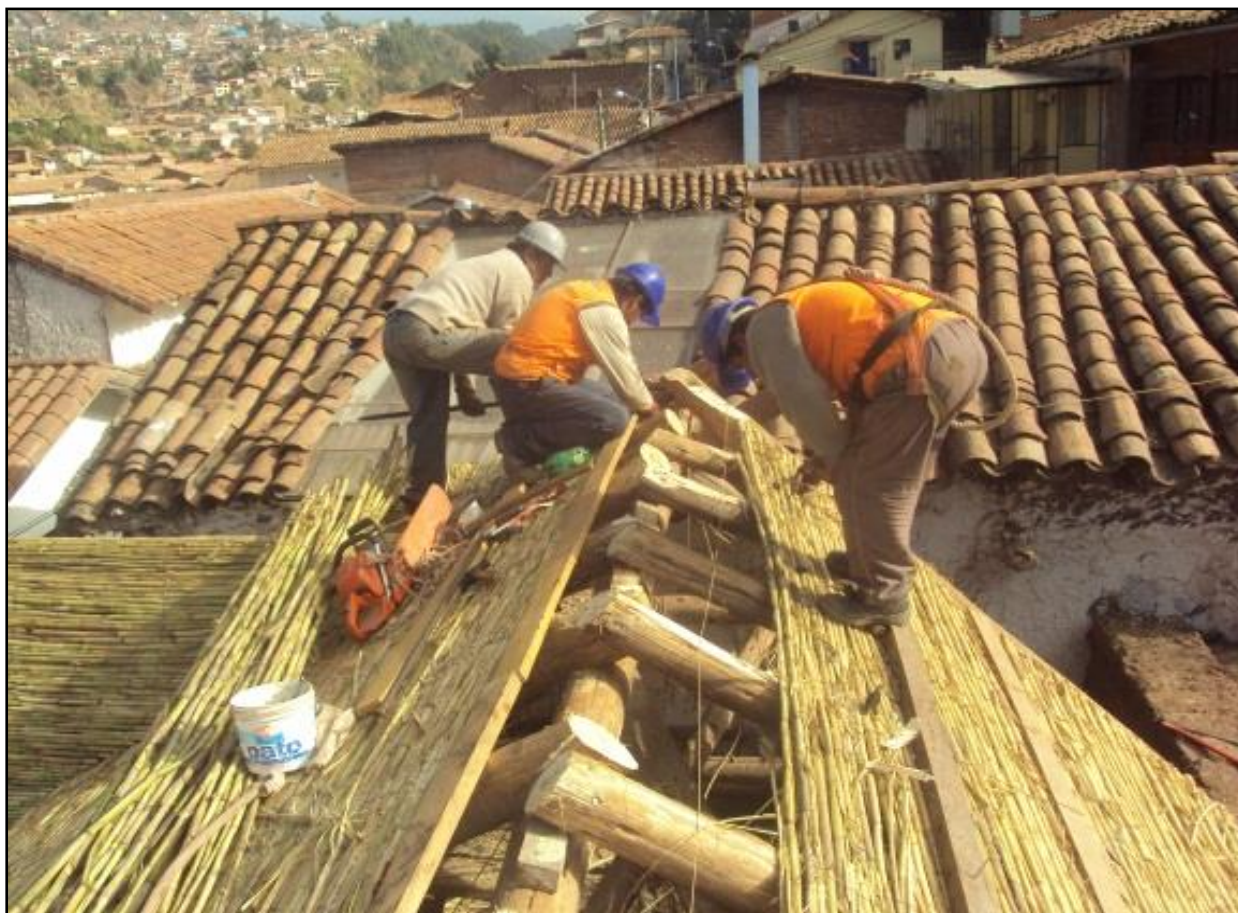
Figuras 12 (página anterior) y 13: Uso de materiales de la zona como: carrizo, palos de eucalipto y teja colonial.

Las estructuras conformadas por el sistema de par y nudillo fueron trabajadas y colocadas a una distancia aproximada de 2.50 mtrs indicadas en el plano de techo, a las que corresponde un tirante, los pares están compuestos por dos piezas de madera rolliza de 6" previamente tratadas por inmersión en una solución hidrosoluble como preservante de madera, para el nudillo se utiliza una pieza de madera rolliza de 4" colocada a un tercio de distancia desde la cumbrera en el triángulo que conforman los dos pares y el tirante que se coloca a la base, pieza de madera de 7" que va anclada a las vigas collar de la cabecera del muro de adobe.

Así mismo los pares sustentan la cumbrera conformada por una pieza de madera rolliza de 7" u 8", previamente tratada como el resto de piezas y sobre la cumbrera se colocan cada 0.70 m los sobrepares, que descansan sobre los canes de los aleros o sobre la viga solera que conforma el corredor de madera. Los sobrepares son fijados entre sí por el encañado de carrizo que se teje por encima con alambre galvanizado N° 18 y clavo de 2" para luego soportar la cubierta de teja.

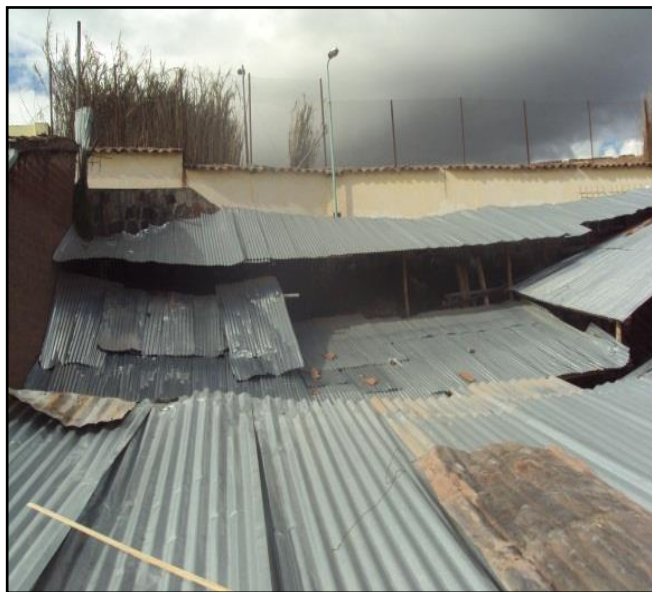
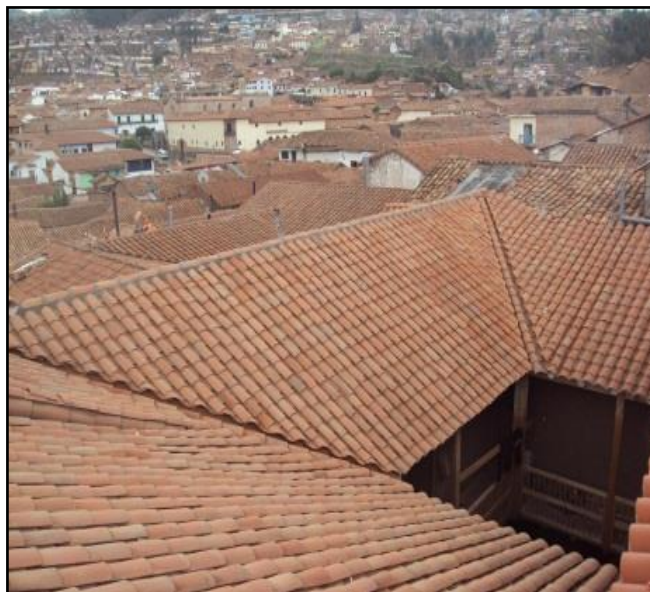
Figuras 14 y 15: Cambio de cubierta por colapsamiento total con teja colonial sobre torta de barro.

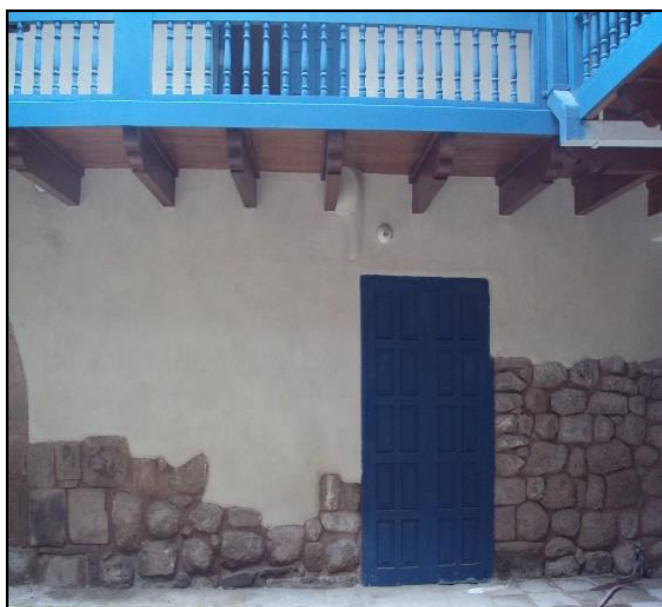
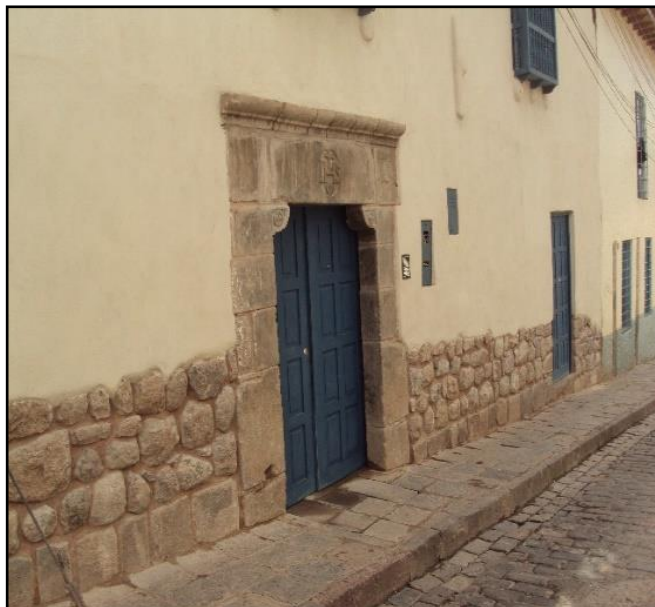
Figuras 16 y 17: Embarres, consolidación de sobrecimiento, así como pintado de la facha interior y exterior.

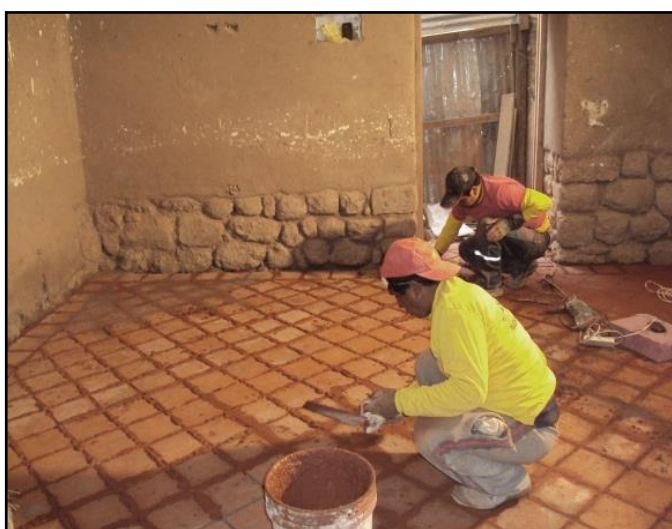
Figura 18 (izquierda): Colocado de ladrillo pastelero. Figura 19 (derecha): Recomposición de piso con lajas de piedra patio principal del inmueble.

Para esta acción se emplearon los tipos de ladrillos evidenciados en la obra con sus respectivas dimensiones y aparejos. El asentado del ladrillo pastelero artesanal en los pisos interiores circundantes al primer patio y galería, fue hecho sobre el contrapiso existente con mortero de cemento y cal, para su colocación se mojan los ladrillos previamente y se ponen con junta seca con suelo cemento 8:1, al mismo tiempo de la colocación se sellaron las juntas con un mortero licuado de cemento 10:1, distribuyéndolo sobre el piso en mancha con mucha cantidad, limpiándolo inmediatamente con viruta fina de madera.

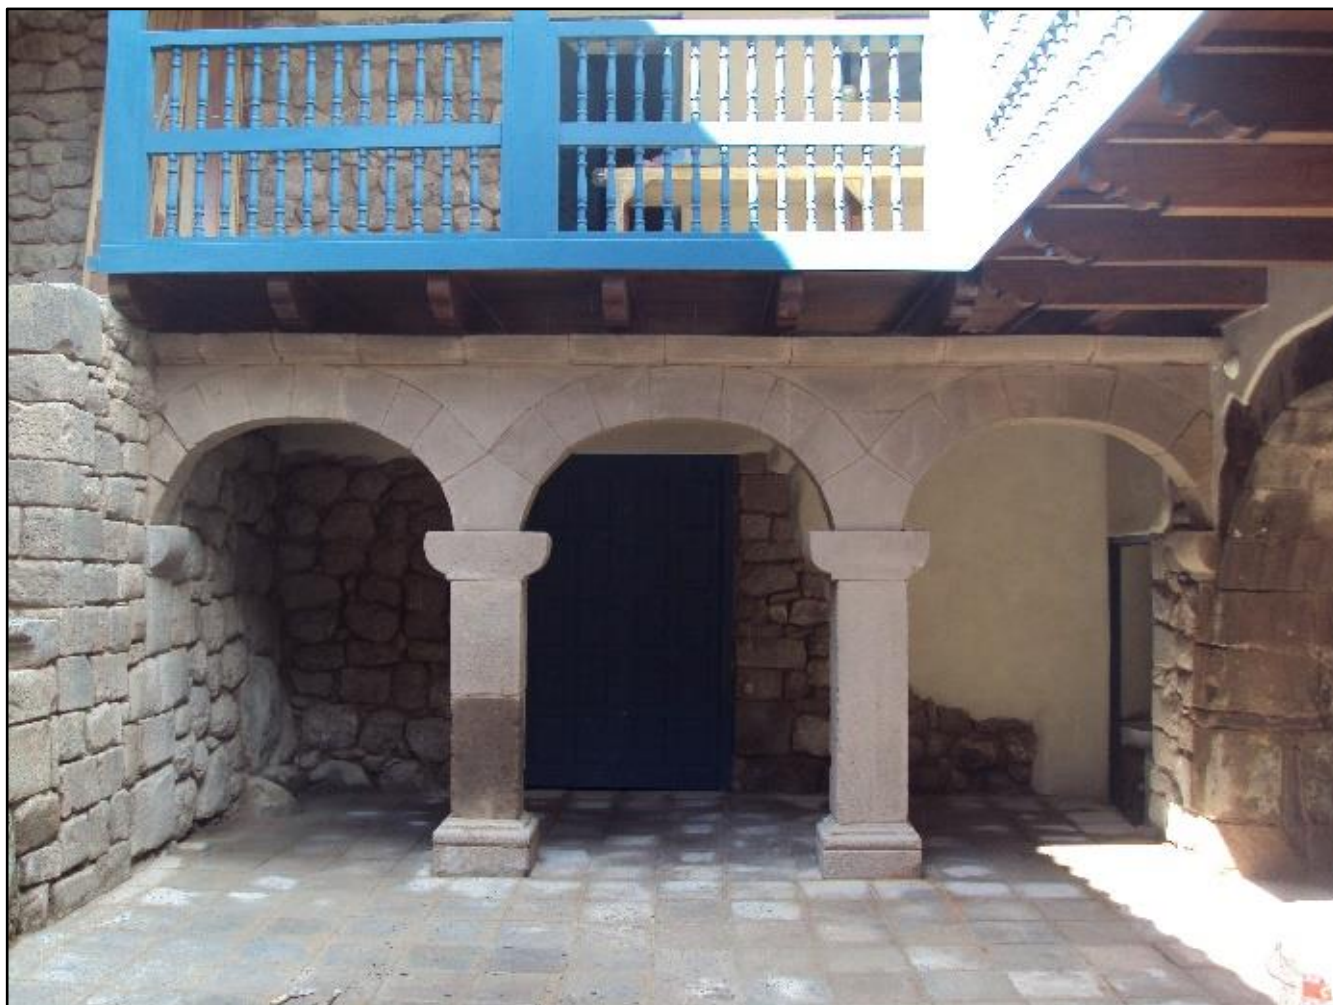
Figura 20: Arco de piedra restaurada ubicado en el patio central de la casona.

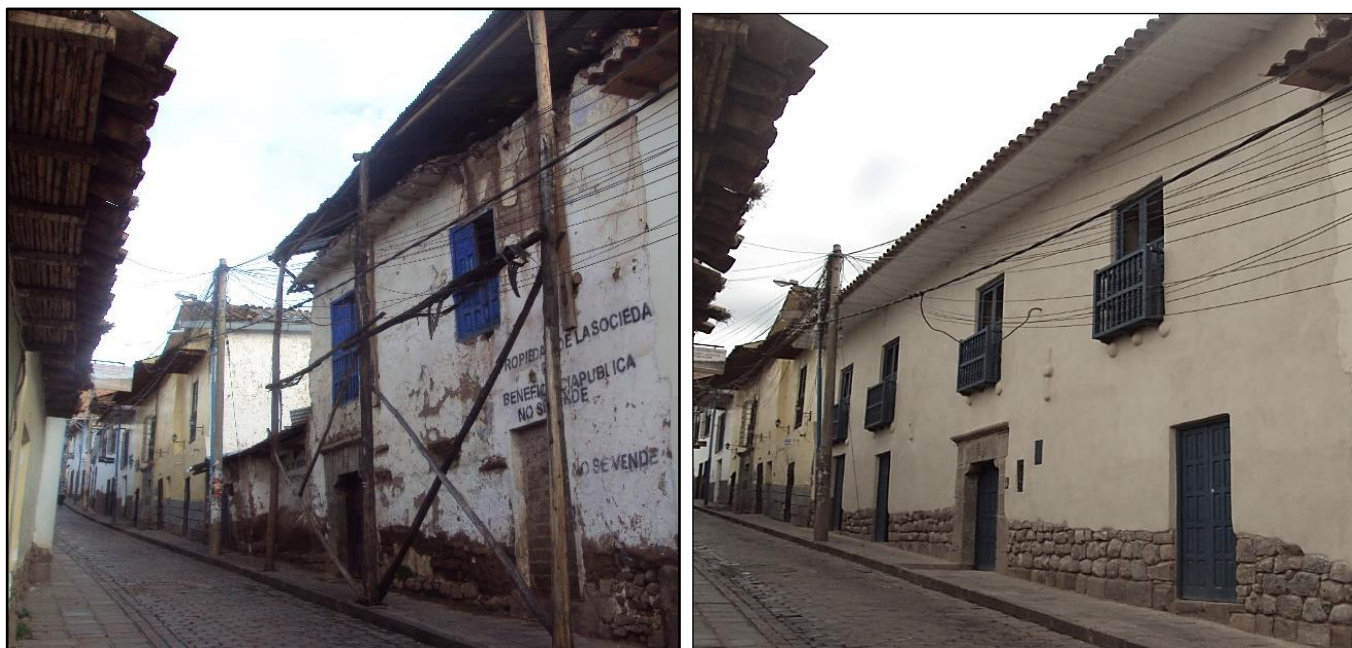
Figuras 21 y 22: Fachada de la casona: estado actual antes y después de la intervención.
