# LA RESTAURACIÓN DE LA SERIE PICTÓRICA “VIDA DE SAN FRANCISCO DE ASÍS” DEL MUSEO CONVENTO DE SAN FRANCISCO Y CATACUMBAS DE LIMA (1974-1980)

Angela Mercedes Bazán Castillo [1]

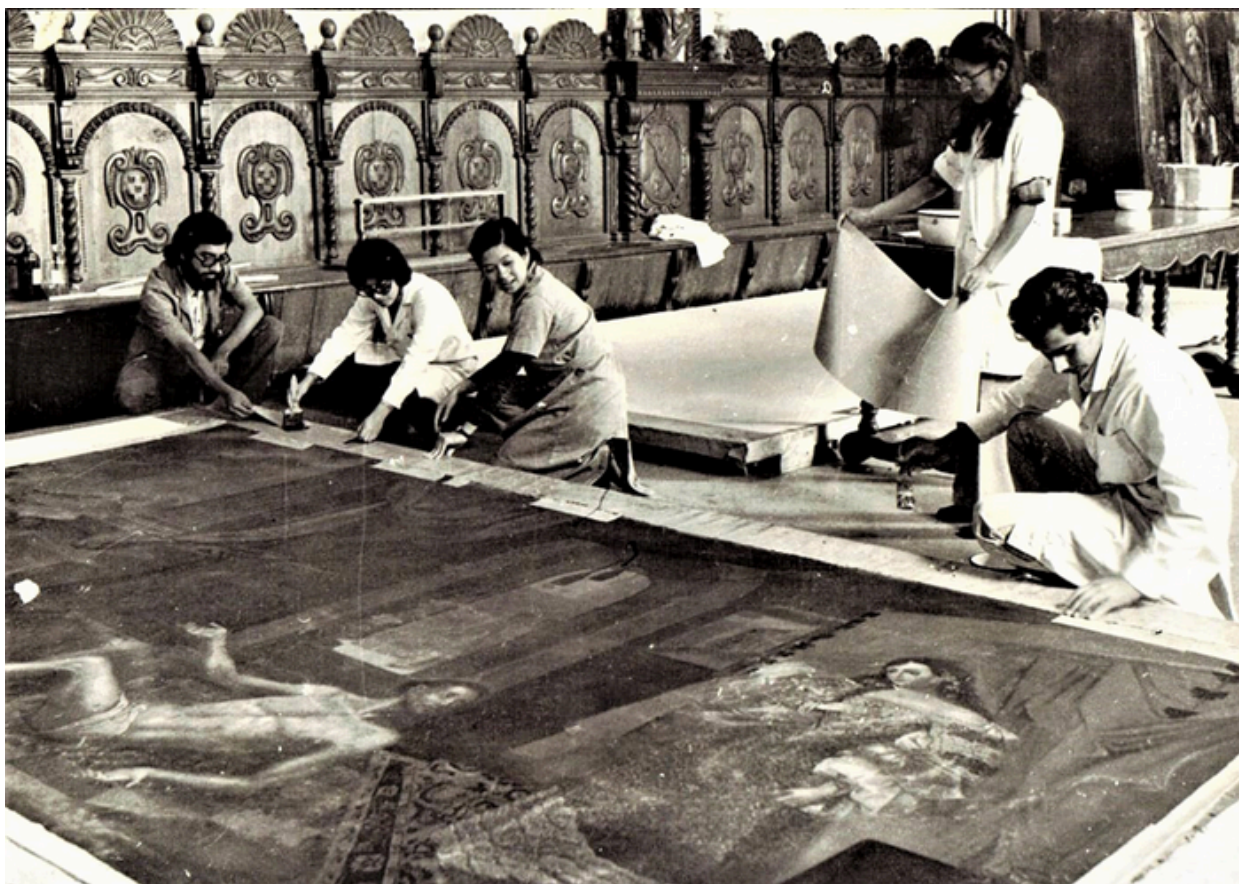
Fig. 4. Procedimiento de limpieza en pintura de la Serie de la Vida de San Francisco.  
(Archivo: Erman Guzmán)

Luego la limpieza y eliminación de elementos adheridos, previos al tratamiento específico. Seguido del desmontaje del bastidor, ojo que algunas veces las pinturas se encontraban adheridas al bastidor, mediante la aplicación de cola animal (colágeno) y reforzadas con tachuelas en proceso de oxidación dificultando sobre manera su separación.
