Las quilcas de Coto, Lima

JESUS BAHAMONDE SCHEREIBER

Introducción

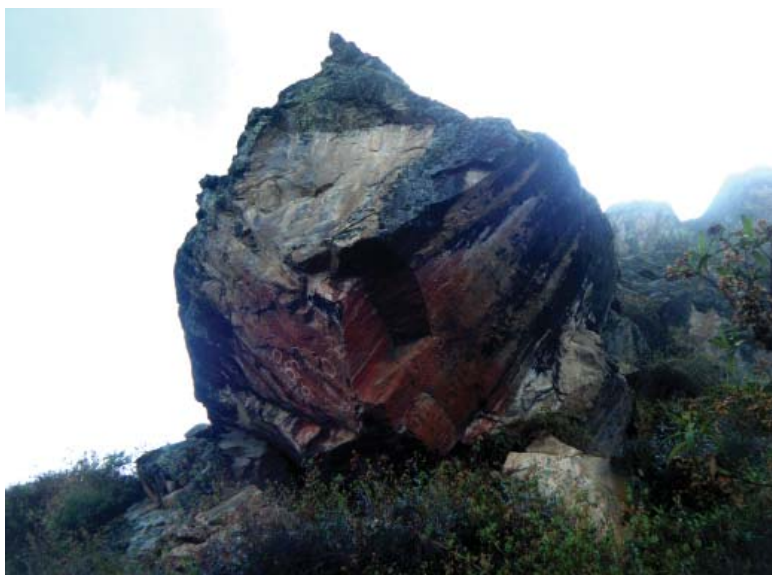
El sitio esta en el interior de un abrigo rocoso (Fig. 2) ubicado en la margen derecha de la quebrada de Maure sobre una ladera a unos 2.5 km de distancia de la Comunidad Campesina de Coto. La Chullpa es de forma cuadrangular alargada y se encuentra, en su parte baja, cubierta por vegetación arbustiva, la cual dificulta el acceso y la visibilidad del sitio (Fig. 3).

Figura 2. Vista panorámica del afloramiento rocoso, en el se pueden observar las tres caras de la roca y en la parte inferior izquierda las primeras quilcas en pigmentación blanca.

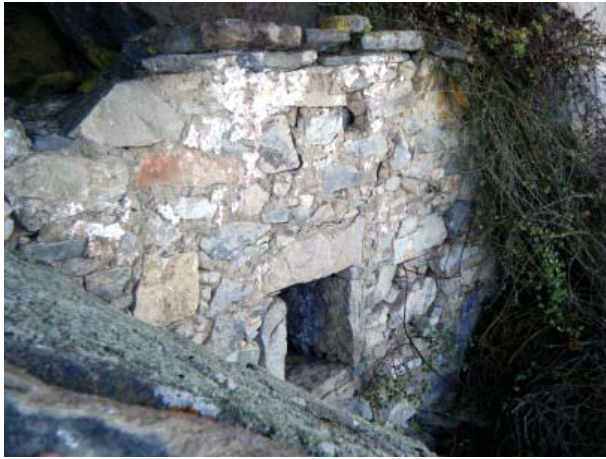
El edificio de carácter funerario está conformado por una estructura arquitectónica con dos niveles que se encuentra exactamente debajo de un afloramiento rocoso, de tal manera que utiliza la roca como parte de la estructura. La arquitectura del sitio es a base de piedras canteadas unidas con argamasas; muchas de las piedras están puestas de tal manera que la cara lisa da al exterior, con pequeñas pachillas entre las piedras para rellenar los espacios. En su parte externa presenta, por algunas zonas, enlucido color blanco y en la superficie de ésta pintura ocre y anaranjado ladrillo, al interior de la cámara se puede observar sobre la roca natural, pintura de color anaranjado.

Como mencionamos el edificio es una estructura de dos niveles, el ancho máximo del muro superior es de 2.70 metros, con 1.96 metros de alto. El primer nivel es de 2.10 metros de ancho y 1.06 metros de altura desde la base, las cuales se encuentran adosadas a la cavidad del abrigo rocoso de tal manera que esta hace a la vez de techo y muros de la edificación funeraria. Presenta dos vanos de acceso, el del primer nivel orientado al sur de 36 cm de ancho y 40 cm de altura, mientras el del segundo nivel tiene 42 cm de ancho y 48 cm de alto. Los vanos son de forma casi cuadrangular. El interior de ambas estructuras está conformada por un solo recinto con gran cantidad de material óseo humano en situación disturbada.

Figura 3. Vista lateral de la Chullpa I, se puede observar el estilo constructivo de igual manera el vano de acceso al segundo nivel, el afloramiento rocoso es utilizado como techumbre para la estructura funeraria.

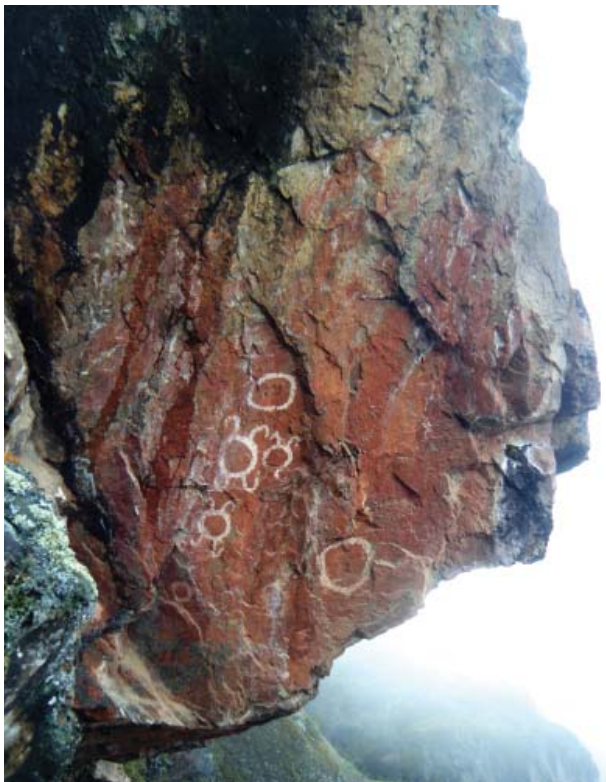
El afloramiento rocoso que cubre la chulpa presenta en la cara derecha una serie de pinturas hechas con pigmentos blancos formando círculos con cuatro apéndices en forma de líneas con terminaciones en curva,

Figura 4. Vista de la cara derecha del afloramiento rocoso, en ella se encuentran las primeras quilcas hechas con una pigmentación de color blanco, presentan formas circulares algunas de ellas con cuatro apéndices en forma curvilínea.

son en total siete círculos, tres de ellos con apéndices, que tienen un diámetro que va desde los 10 cm a los 20 cm (Figs. 4 y 5).

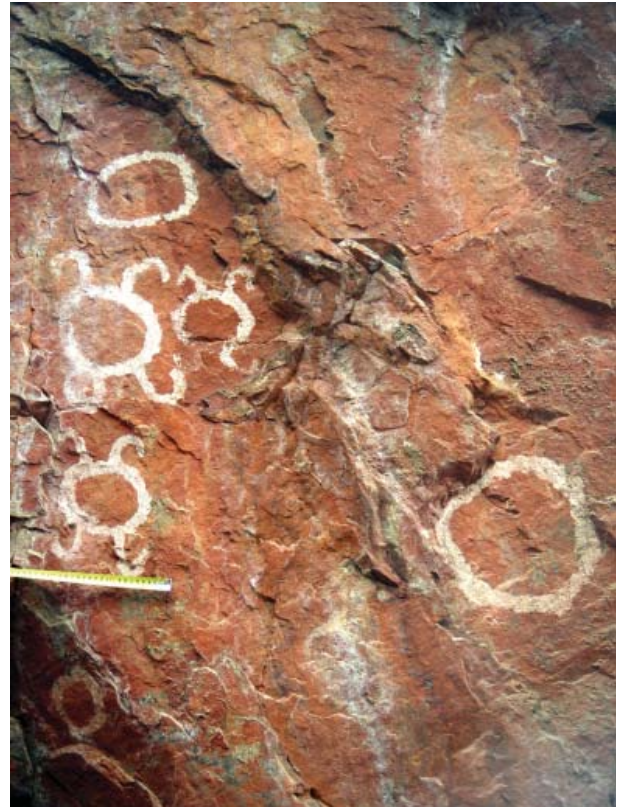
Ambos grupos de pinturas presentan un buen estado de conservación aunque destaca mejor las quilcas del interior de la edificación debido claramente a su protección del medio ambiente, no obstante vale mencionar que estas evidencias no han sido vandalizadas o destruidas por personas inescrupulosas, al menos recientemente.

Figura 5. Vista en mayor detalle de las quilcas, se puede apreciar que tres de ellas presentan forma circular con cuatro apéndices en forma curvilínea de diferente tamaño.

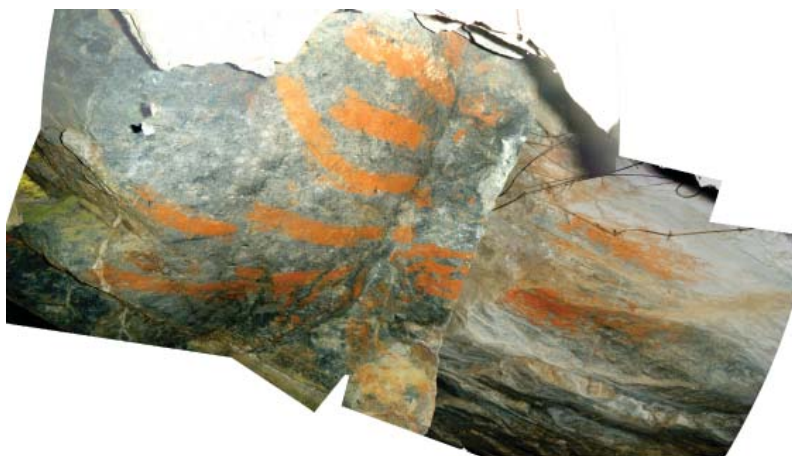
En la cara inferior del abrigo rocoso que se encuentra dentro de la Chullpa también se pudo apreciar mediante la unión de fotografías, pintura de color naranja la cual estaba dispuesta en líneas gruesas sin forma aparente (Fig. 6).

Figura 6. Vista de la cara inferior del afloramiento rocoso que se encuentra dentro de la Chullpa, en ella se pudo apreciar una serie de marcas o líneas hechas con una pigmentación naranja.
