## Diagnóstico del estado de conservación de las pinturas rupestres de Toquepala, Tacna - Perú

JESÚS GORDILLO BEGAZO

## Proyecto de Conservación Preventiva Pinturas Rupestres, Cueva de Toquepala - Tacna

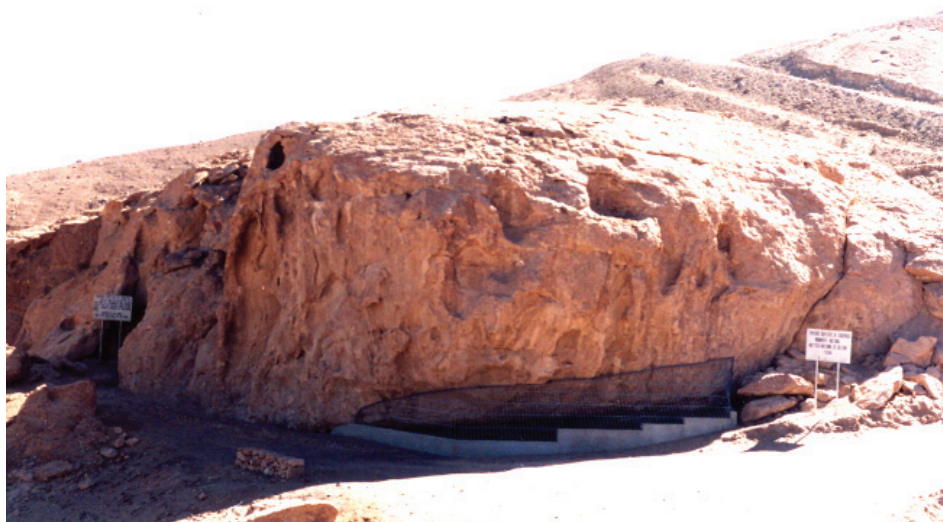
En un macizo de naturaleza volcánica inestable y de alto contenido férrico, se encuentran dos oquedades con vista al sur y suroeste, registradas científicamente por los arqueólogos peruanos Jorge C. Muelle y Rogger Ravines, como Cueva Tal-1 y Abrigo Tal-2 (Fig. 2).

Figura 2: Vista general de los abrigos Tal 1 (izquierda) y Tal 2 (derecha) de Toquepala. Foto Jesús Gordillo.

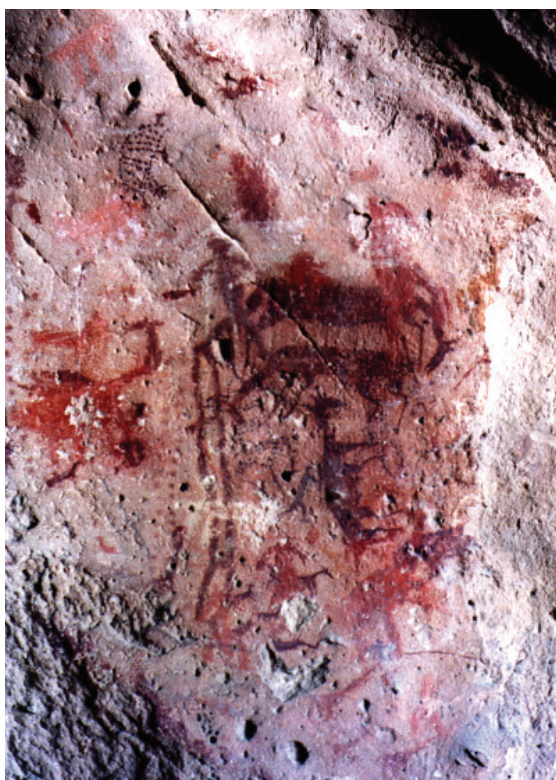
Figura 4: Detalle del panel central de pintura rupestre de la cueva Tal 1, "La caza del Guanaco", amenazada por las excretas de murciélago. Foto Jesús Gordillo.

b. **Excremento de murciélagos** (quirópteros) es otro problema característico de las cuevas donde se ubica el arte rupestre, cuya composición química basada en amoniacos y nitratos origina que al adherirse sobre las superficies pictóricas causen decoloración y exfoliación de la capa pictórica; acción que conlleva a una inestabilidad de las mismas.

Para el caso de los murciélagos, los peritos recomendaron coordinar con Southern Perú a fin de establecer la viabilidad de implementar un sistema de sonido que interfiera con su sistema de transmisión

(radar), con la finalidad de erradicarlos del lugar, y no de extinguirlos o matarlos. La idea es no alterar el ecosistema y que no se interrumpa la originalidad del sitio.

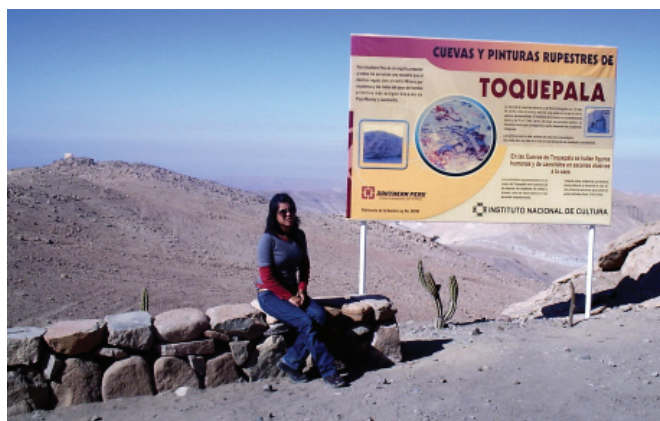
Figura 5: Instalación de panel informativo cerca al sitio arqueológico de las cuevas y el arte rupestre de Toquepala. Foto Jesús Gordillo.

Gracias al apoyo de la Southern Perú, el sitio arqueológico cuenta hoy con algunos servicios que otorgan mayor comodidad e información al visitante de las cuevas de Toquepala. Se han habilitado: un circuito peatonal señalizado, paneles informativos (Fig. 5), miradores, basureros, áreas de descanso, el repintado de las rejas de seguridad de las cuevas y el mejoramiento de la trocha de acceso al sitio arqueológico.

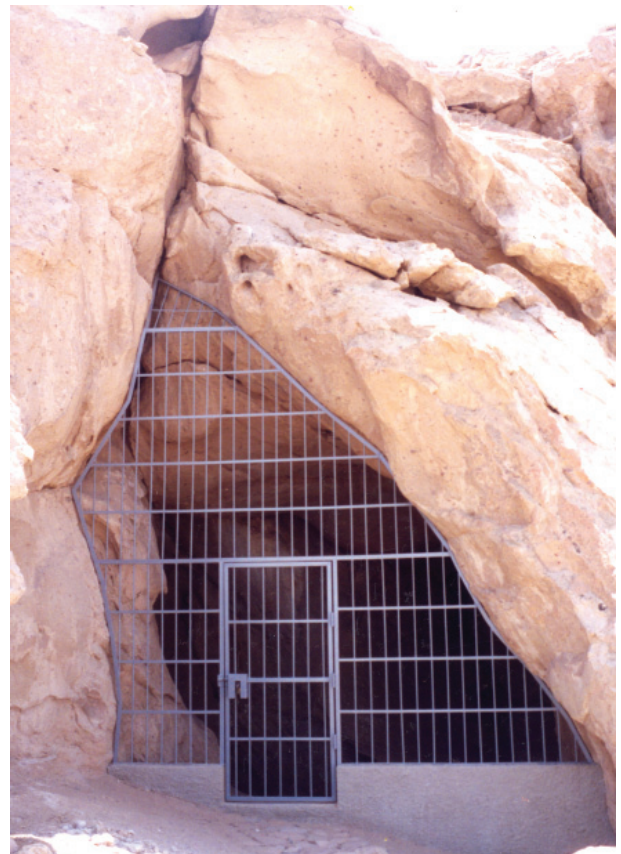
Ambas abrigos se encuentran protegidos por rejas metálicas sobre bases de concreto y las llaves de acceso para la Cueva Tal 1 se encuentran bajo responsabilidad

y custodia de Southern Perú Cooper Corporation. El INC - Tacna no tiene acceso directo a las mismas. Estas coberturas fueron ejecutadas en el año 1979 con la finalidad de evitar su depredación. Las visitas se ejecutan desde la parte externa y a través de la barrera metálica (Fig. 9); salvo excepciones, es limitado el número de visitantes que accede al interior de la cueva.

**Figura 9:** Ingreso de la cueva Tal 1, protegida con una reja metálica. Foto Jesús Gordillo.

c. **Infraestructura de protección exterior**, el sistema actual con base de concreto y rejas separados por espacios de 7 cm, no es el adecuado ya que afecta la correcta visión y lectura del arte rupestre; por lo que se recomienda un sistema de malla transparente de fibra de nylon o una malla de acero de espesor fino y resistente, a la vez sería de gran utilidad, de acuerdo a las observaciones técnicas establecidas en la supervisión técnica.

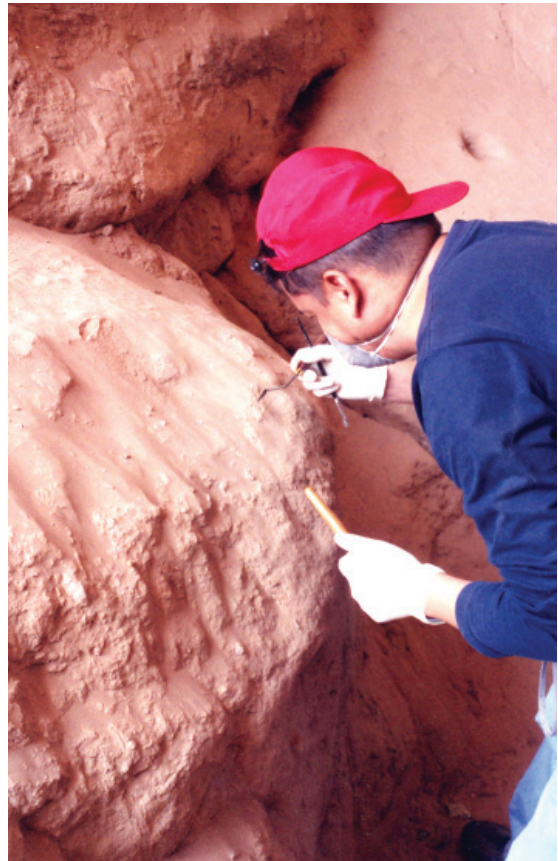
Se tomaron muestras de las paredes internas de los abrigos (Fig. 10) para los análisis geológicos y químicos correspondientes a la estructura-soporte (naturaleza de la roca) y de los pigmentos que sirven de base al arte rupestre de Toquepala, los que servirán para conocer los componentes de la pintura utilizada en la capa pictórica. Por lo pronto, el reconocimiento en campo permitió establecer los lineamientos concretos para proponer el Proyecto de Conservación Preventiva - Primera Etapa.

*Figura 10: El Licenciado Carlos Rea, analizando el soporte preparado para las pinturas rupestres en la cueva Tal 1. Foto Jesús Gordillo.*

f. Es necesario contar con el análisis geológico de la estructura soporte de las pinturas rupestres (naturaleza de la roca), así con el estudio químico de sus componentes. Para tal fin se podrá solicitar a través del INC-Tacna el apoyo correspondiente de la Southern Perú S.A.
