# Excavaciones en huaca Santa Rosa Chincha Baja: una aproximación a la morfología de la arquitectura Paracas

Resultados de la evaluación realizada para demostrar  
la importancia de la Huaca Santa Rosa

**Eyne Omar Bendezú de la Cruz**

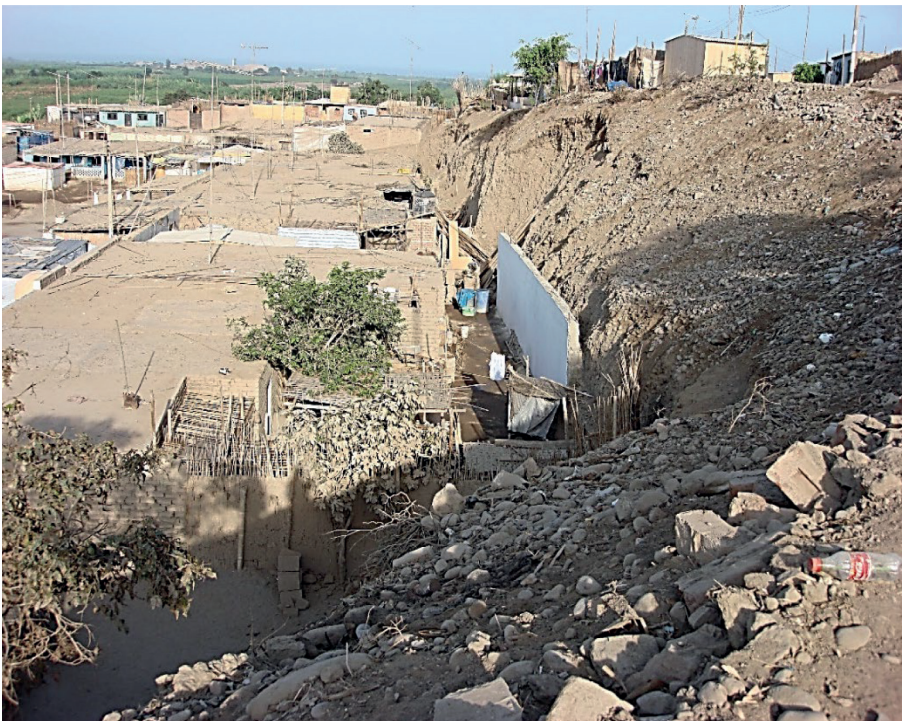
Figura 2. Vista del sector Sur de la Huaca Santa Rosa que ha sido cortado y nivelado para la construcción de viviendas modernas.

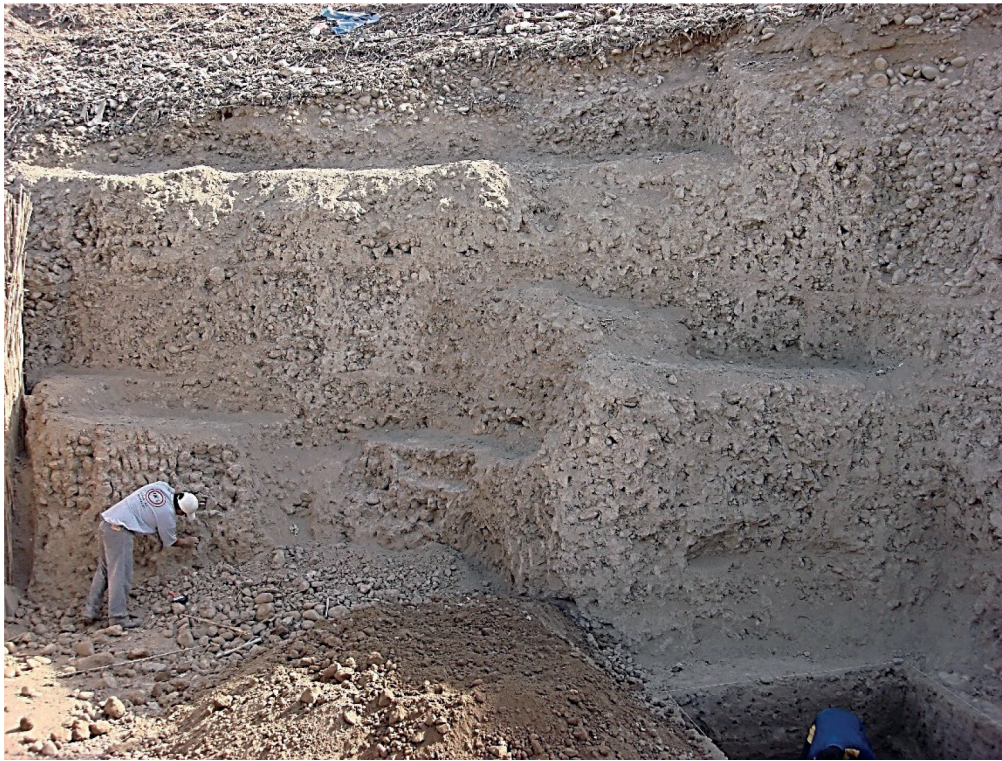
Figura 5. Vista del perfil ubicado hacia el sector sur de la huaca, cuyo corte fue realizado por los mismos habitantes del lugar.

Durante este reconocimiento de la superficie con el fin de verificar el estado situacional de la huaca, se logró obtener resultados óptimos, lo cual nos demuestra la magnitud y la importancia de la arquitectura hecha en barro, pudiéndose apreciar en los cortes intencionales realizado por los habitantes actuales, todo el sistema constructivo con el uso de adobitos amorfos modelados y colocados de tal manera que se puede ver como estos han sido distribuidos formando líneas de bolsones de adobitos que a la vez dan la forma de muros longitudinales que tienen una orientación de norte a sur, que forman parte del sistema de relleno para lograr la altura de la Huaca (Figura 5).

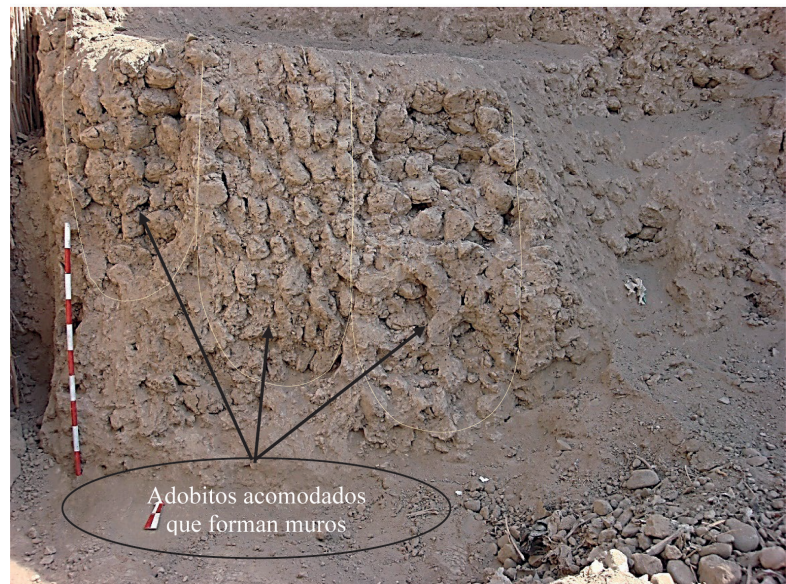
Figura 6. Detalle de los adobitos amorfos modelado colocados de tal manera que forman parte del relleno de los muros que corren en un eje de Norte a Sur.

Estos muros hechos a base de adobitos amorfos colocados ordenadamente que mantienen una altura de 1.20 m y un ancho de 0.70 m nos permite determinar que el conjunto arquitectónico se vea como una sola pieza con posibles remodelaciones o ampliaciones de pisos que más adelante lo vamos a ver.

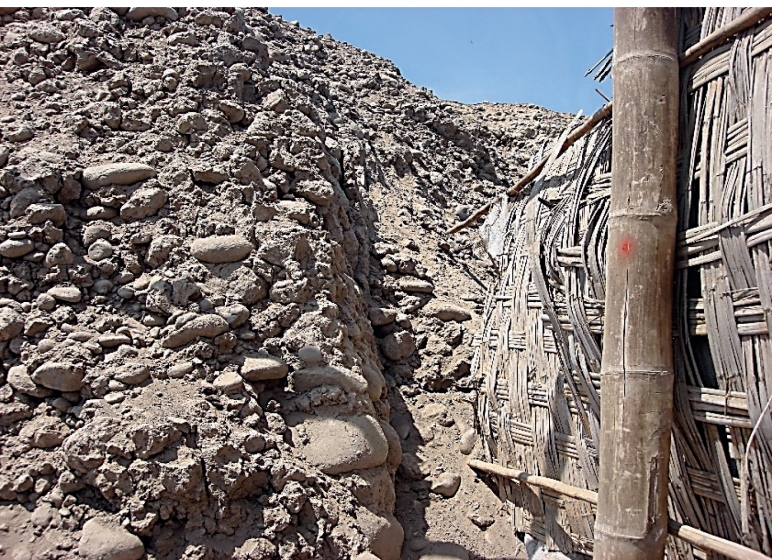
Figura 7. Vista del corte ubicado hacia el Sector Sur de la huaca, donde se aprecia un Muro con cantos rodados.

Por otro lado, se pudo identificar el uso de canto rodado en algunos sectores sujetados con argamasa, que forman parte del sistema constructivo de los muros, tal como se muestra en el sector Sur de la Huaca, con esto se puede precisar que la utilización del canto rodado nos indica que haya sido traído del lecho del río más cercano.

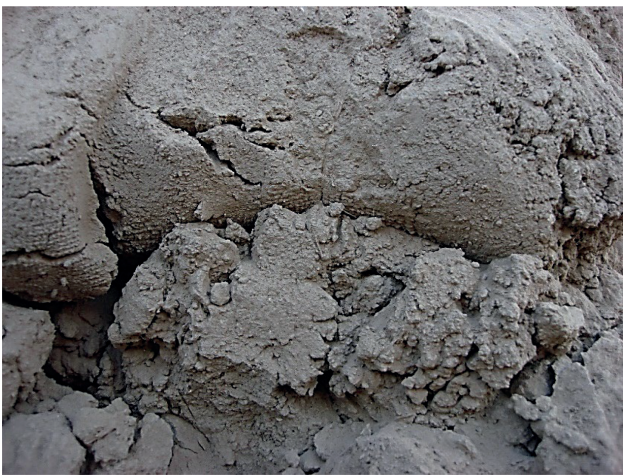
Figura 8. Vista de la impronta de tejido en el barro que ha sido transportado.

De acuerdo a los detalles observados el sistema de relleno se realizó transportando la masa de barro tal como se aprecia las improntas en algunas partes donde fue colocado mojado tal vez para sujetar los adobitos amorfos.

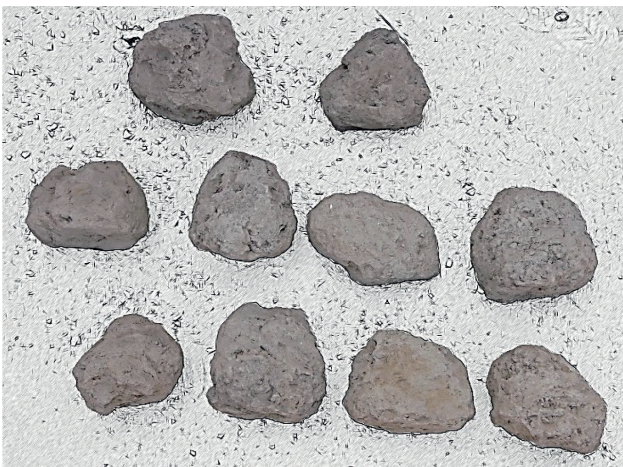
Figura 9. Vista de los adobitos amorfos que forman parte del relleno de la Huaca San Rosa.

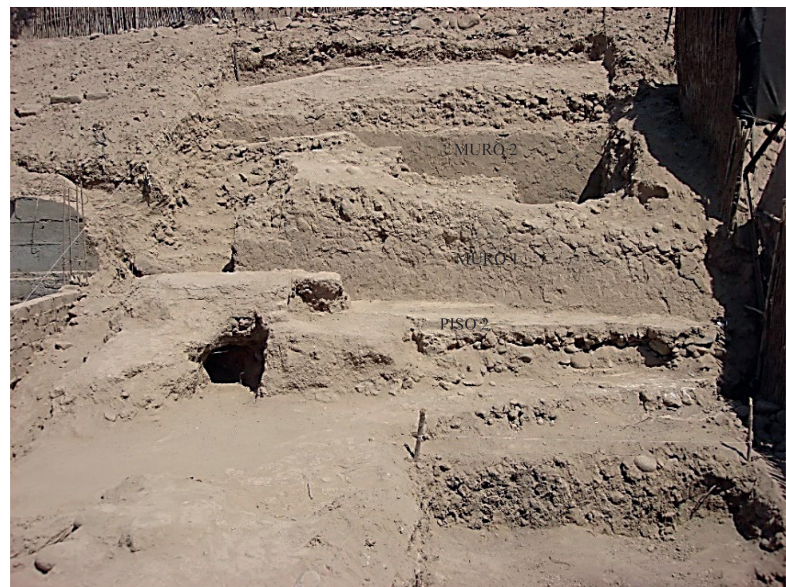
Figura 11. Vista de los muros de la excavación en el Sector 1, ubicado en el área de un lote de para vivienda moderna.

El sistema constructivo de la arquitectura, está compuesto por el relleno intencional con los adobes amorfos tipo terrones, cuyas disposiciones se encuentran uniformes sujetadas con argamasa cuya consistencia es compacta especialmente hacia la parte de la cara que presenta un acabado con enlucido, el propósito de estos rellenos es conformar

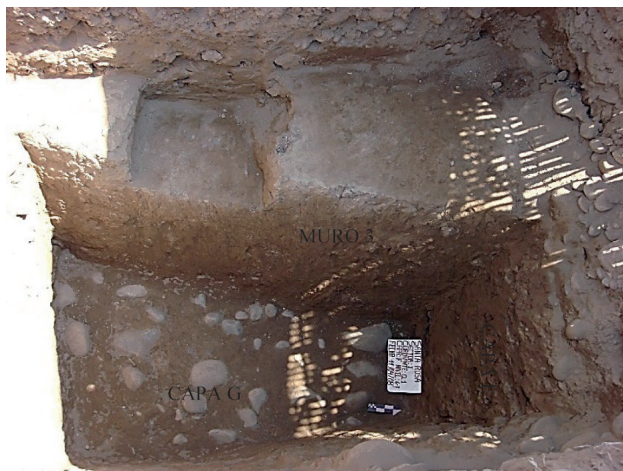
Figura 14. Vista del Muro 3 en el Sector 1, considerado la Primera Fase de la construcción de la Huaca Santa Rosa.

primera fase corresponde a la cara del Muro 3 que tiene una orientación en un eje de noreste a suroeste, correspondería al primer momento de ocupación constituyendo tal vez algún perímetro o parte interior de algún espacio abierto o recinto que aún está por definirse, no se logró excavar completamente.

Este Muro 3 ha sido cubierto por la Capa F, cuya superficie es de textura compacta que aparenta ser un sello compuesto por adobes amorfos tipo terrones y barro como parte del relleno constructivo intencional que cubre el Muro 3, esta capa tiene un espesor de 1.15 m. y se llegó a escavar hasta inicios del Nivel 7 a partir de la superficie, es decir que este muro se encuentra a una profundidad de 1.36 m. aproximadamente y a una profundidad de 5.30 m. a partir de la parte más alta con respecto al Muro 2, no se llegó a definir el piso que posiblemente esté cubierto por la Capa G compuesto por cantos rodados y tenga una extensión hacia el lado este por debajo del nivel de la plazuela moderna.

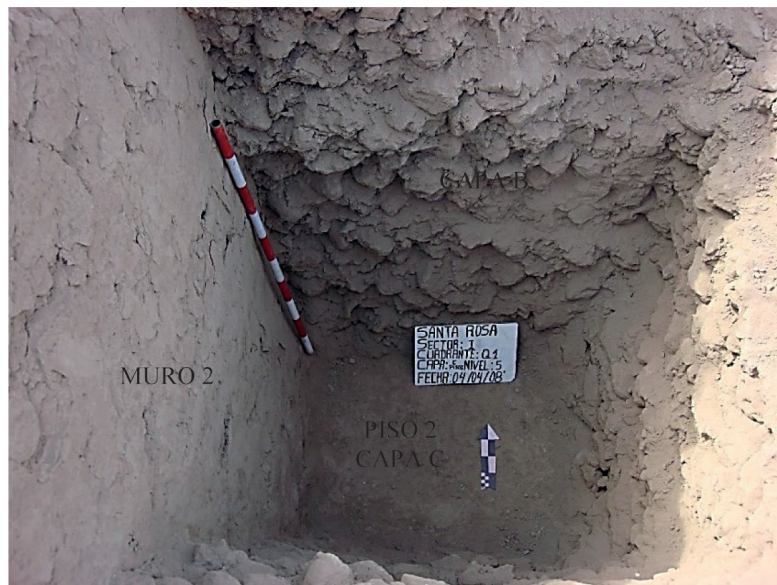
Figura 15. Vista del Muro 2 y el Piso 2 en el Sector 1, considerado la segunda Fase de construcción de la Huaca Santa Rosa.

La segunda fase constructiva correspondería al contexto del Muro 2 y el Piso 2 (Capa C) que también se extiende hacia el lado este hacia la plazuela moderna pero en el nivel superior cubriendo los elementos arquitectónicos inferiores como la cara del Muro 3 que se encuentra cubierta por la capa E, considerado como otro relleno intencional para obtener el nivel sobre el cual se construyó el Muro 2 y el Piso 2 (Capa C), los cuales forman parte de algún recinto o espacio abierto que ha sido también destruido, finalmente la tercera fase constructiva corresponde posiblemente a la clausura del Muro 2 y reutilización del Piso 2 (Capa C), los cuales fueron cubiertos con adobitos (Capa B), colocados sobre el Piso 2 (Capa C), para obtener la cara del Muro 1 que corren en un eje ligeramente de

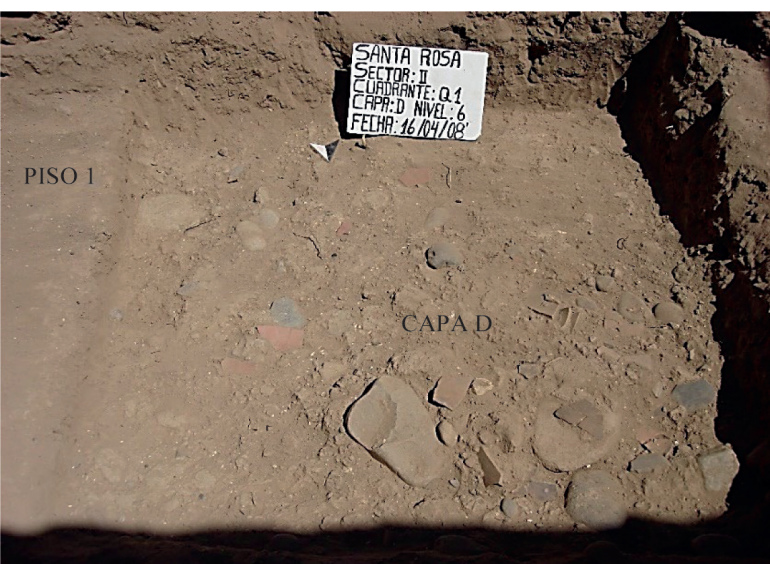
Figura 17. Vista del Piso 1 del Cuadrante 1 del Sector 2, La Capa D y cantos rodados.

La composición del relleno de la Capa D, está compuesta por una capa de textura semi compacta que presenta un color beige, fue el lugar donde se encontró la mayor cantidad de fragmentos de cerámica Paracas con pintura negativo, post cocción e incisas; también se ubica hacia el la esquina noreste restos de cantos rodados pequeños y medianos, y hacia el lado del perfil este se pueden apreciar una hilera de cantos rodados que aparentemente corresponden al cimiento de algún muro que aún está por definir.

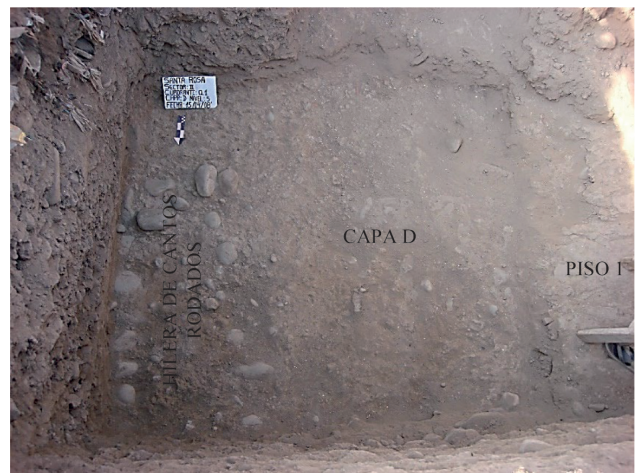
Figura 18. Vista del Piso 1 en el Cuadrante 1 del Sector 2, asociado a los fragmentos de cerámica paracas y cantos rodados.

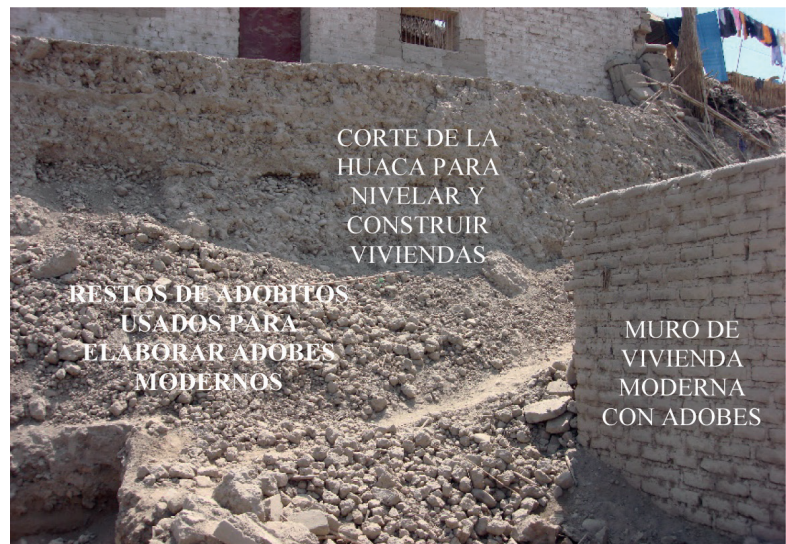
Figura 23. Vista del corte realizado por los moradores hacia el lado sur de la Huaca Santa Rosa y uso de los rellenos (Adobitos) para elaborar adobes modernos.

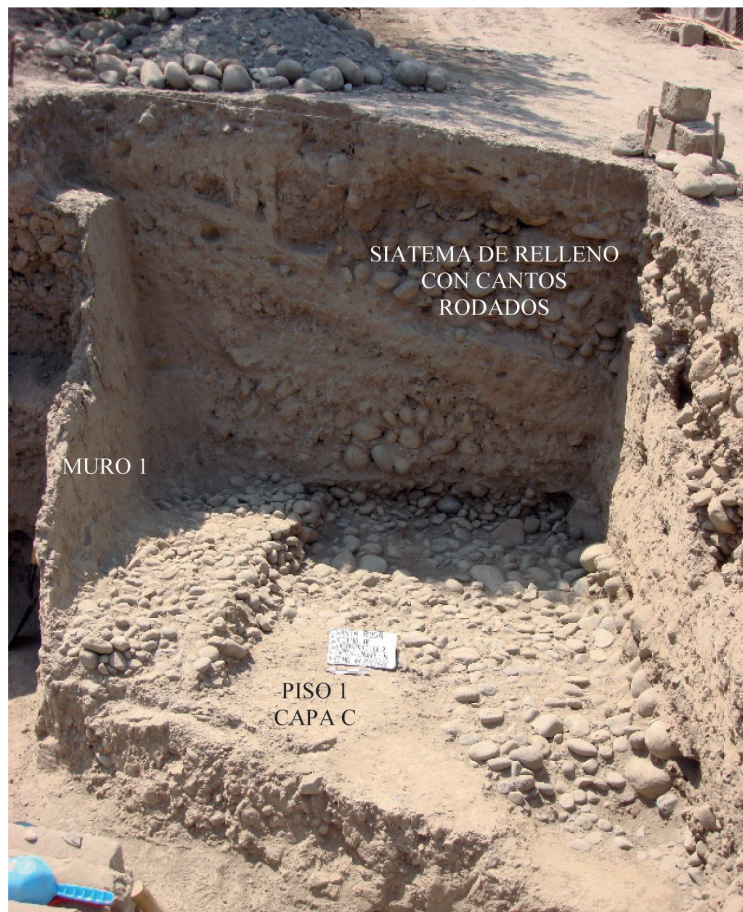
Figura 27. Vista del sistema de relleno intencional que cubre la segunda fase constructiva (Muro 1 y Piso 1) del Cuadrante 2.

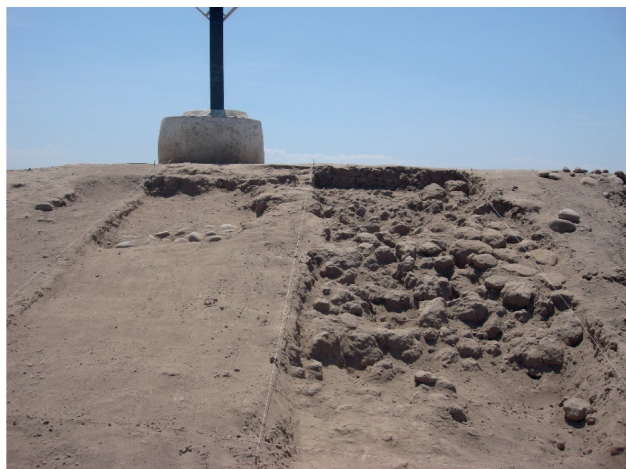
Figura 31. Dispersión de adobitos por consecuencia de la nivelación de la parte superior en la Huaca Santa Rosa.

Durante el proceso de excavación se pudo notar que las construcciones modernas han cortado los muros para nivelar la superficie, tal como se puede apreciar en la figura 30, la dispersión de los adobitos

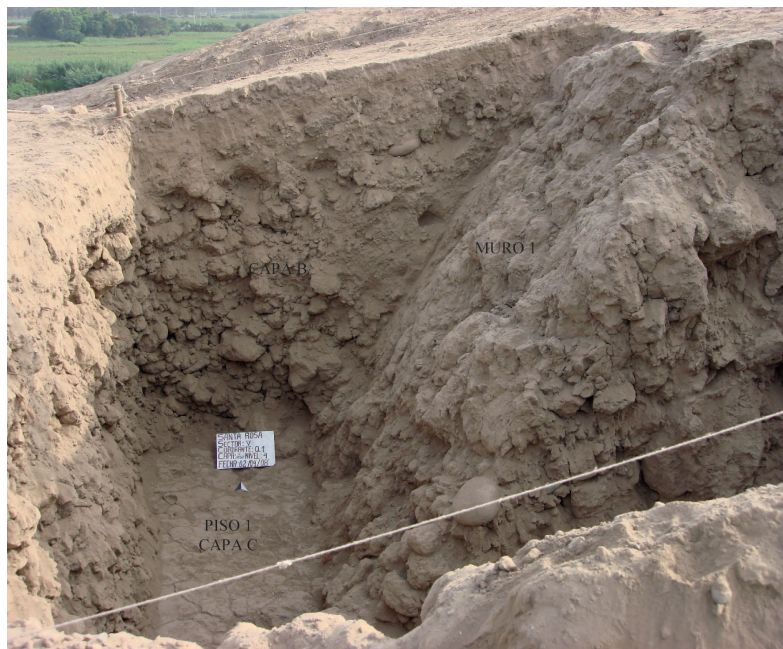
Figura 32. Vista del Sistema de relleno que cubre el Muro 1 y Piso 1 en el Cuadrante 1 del Sector V en la Huaca Santa Rosa de la excavación del 2008.

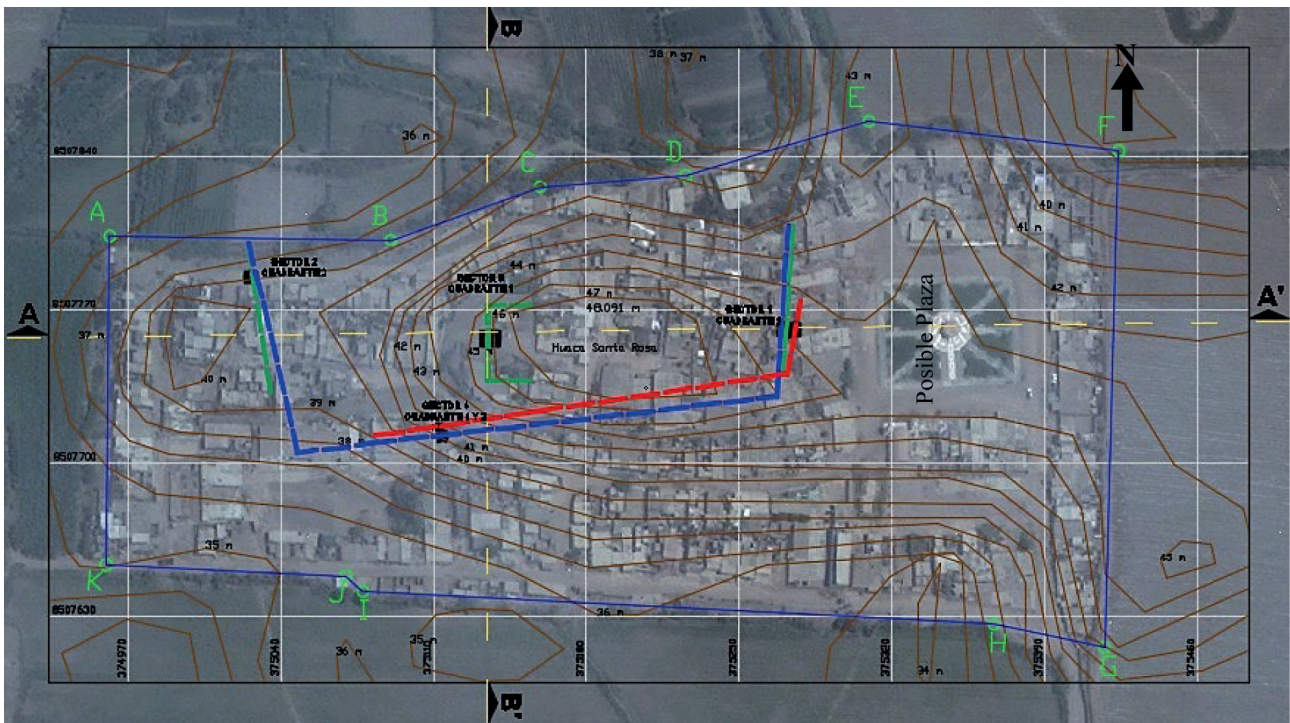
Figura 38. Plano de Planta de la Huaca Santa Rosa y su relación con la foto satelital con vista la hipótesis de los Muros en las tres fases constructivas.
