# Apuntes de registro del camino inca entre Chavín y Huarautambo

## *Record notes of the Inca Trail between Chavín and Huarautambo*

**Alfredo Bar Esquivel**

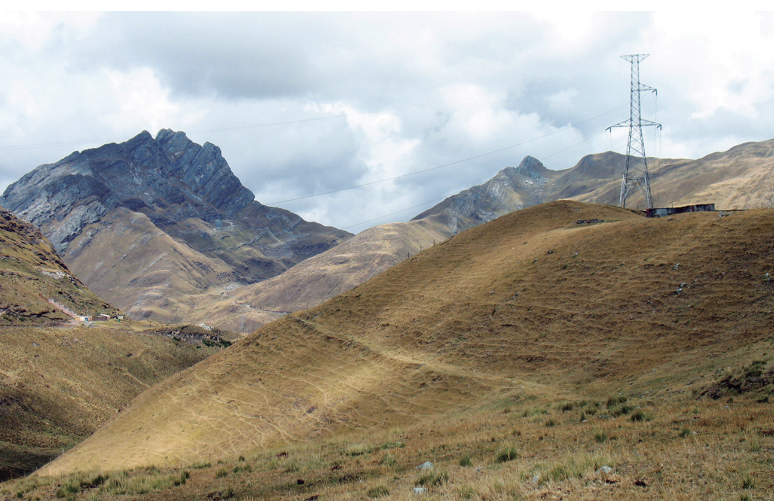
Figura 3.

Tiene una extensión total de 13.12 km y sigue una orientación general noroeste-sureste. En su sección inicial, entre los cerros Shushu y Carca Pelanan, se muestra como un camino en plataforma de 3 metros de ancho y altura máxima de 0.30 m, cuyos bordes están recubiertos por tierra y pastizal (figura 3). En su ascenso, por la quebrada Huanzalá Sur, es apenas reconocible ya que es cortado reiteradamente la trocha carrozable que asciende también al abra formada entre los cerros Huacarumi y Ventanilla, de la cual desciende en rumbo sureste por la quebrada Chuspiragra. En esta, el camino es fácilmente reconocible, ya que se adapta al contorno de las laderas —a pie de cerro— mostrando un ancho variable entre 3 y 5 metros, y presentando un muro de contención continuo de

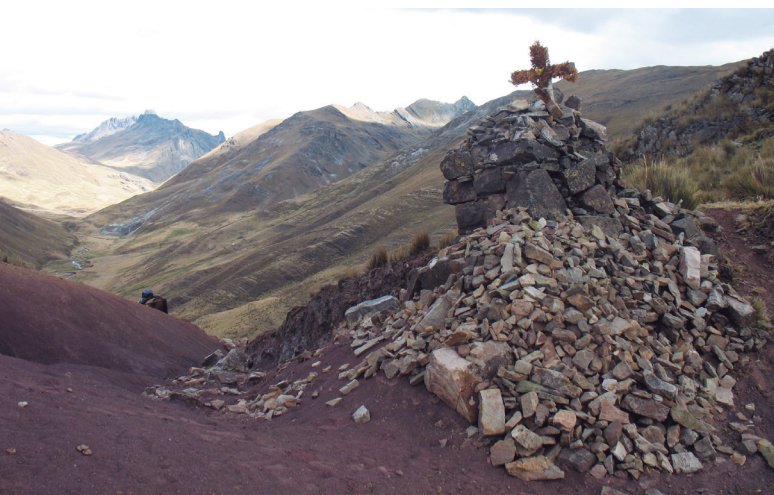
Figura 11.

Apacheta superpuesta a una estructura de dos cuerpos que conformarían un altar sobre el que se habría colocado una cruz de madera, de mayores dimensiones a la existente actualmente (0.5 m de alto). El altar está hecho con piedras canteadas, de corte paralelepípedo, superpuestas en amarre simple sin uso de argamasa. El primer cuerpo o base del altar tiene una planta cuadrangular de 1.5 m por lado y una altura de 0.4 m; en tanto el segundo cuerpo, sobrepuesto al primero, es también de planta cuadrangular, tiene 1.20 m por lado y una altura de 1.30 m. Sobre la estructura descrita se encuentra el agregado de pequeñas piedras que cubren las bases mismas del altar y su cabecera, dándole el aspecto (visto desde lejos) de un simple amontonamiento de piedras cuyo diámetro supera los 2 m. Este agregado de piedras es lo que define propiamente a la apacheta (figura 11).

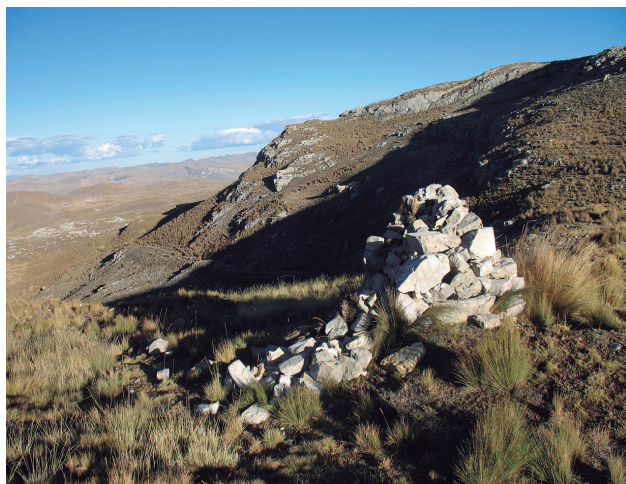
Figura 12.

Se ubican en el paso del cerro Toscana distantes entre sí por unos 30 m. Ambas se diferencian en su aparejo y acumulación de elementos líticos; la primera, ubicada hacia el sur, aparece como un simple amontonamiento de piedras caliza y arenisca de diverso tamaño que sobrepasa los 2 m de diámetro, y alcanza una altura de 1.5 m; en tanto la segunda apacheta está hecha con piedras simples y canteadas, colocadas en modo simple, sin amarres o uso de argamasa, formando un pilar de base cuadrangular, de 1 m de ancho en sus lados, que alcanza una altura superior a 1 m. Este pilar contiene en su interior un relleno simple de piedras pequeñas y tierra que ha cedido hacia el exterior (figura 12). Por su estructuración, pueden corresponder también a marcadores territoriales modernos.

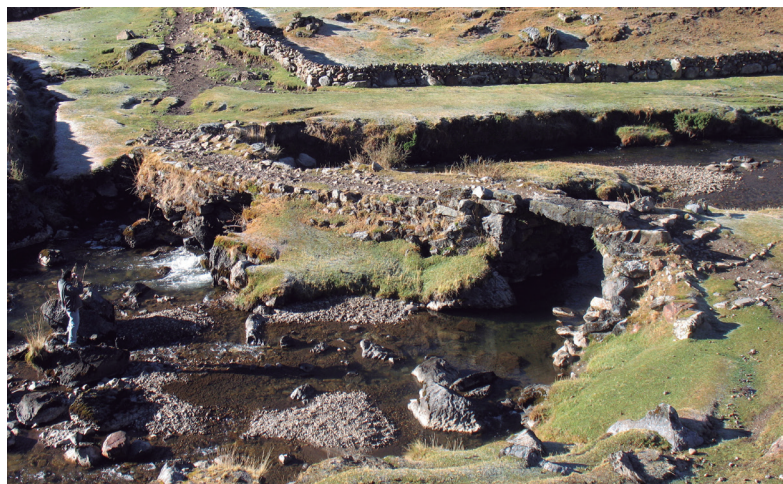
Figura 13.

Alcanza un largo de 18.20 m, un ancho promedio de 3.30 m y una altura máxima de 2.60 m. Su construcción se hizo mediante el reforzamiento de ambas márgenes del río con estribos de piedra y el acomodo de una columna y un soporte central encajonado, sobre los que se colocan lajas de roca arenisca, que pueden tener hasta 3.20 m de largo, un ancho variable entre 0.50 y 0.90 m y un espesor de 0.30 m. El acomodo de las bases del puente crea tres celdas o ventanas que se ubican a sus extremos, ya que el soporte encajonado se halla sobre un pequeño islote rocoso ubicado en medio del río. El ancho de las ventanas es de 1, 1.30 y 2.5 m (figura 13).

Los estribos del puente presentan piedras simples de gran tamaño unidas con argamasa de barro y sobrepuestas en 4 o 5 hileras horizontales; en tanto el soporte central encajonado está construido con piedras pequeñas y medianas, unidas en aparejo simple con argamasa de barro formando muros de contención del relleno de piedras y tierra empleado a fin de ganar altura respecto al desnivel del islote en el que se encuentra. Sobre el tendido, o durmientes, de la segunda y tercera ventana, se colocó también un depósito de tierra y piedras que es retenido por una hilera de piedras unidas con argamasa de barro en ambos bordes del puente.

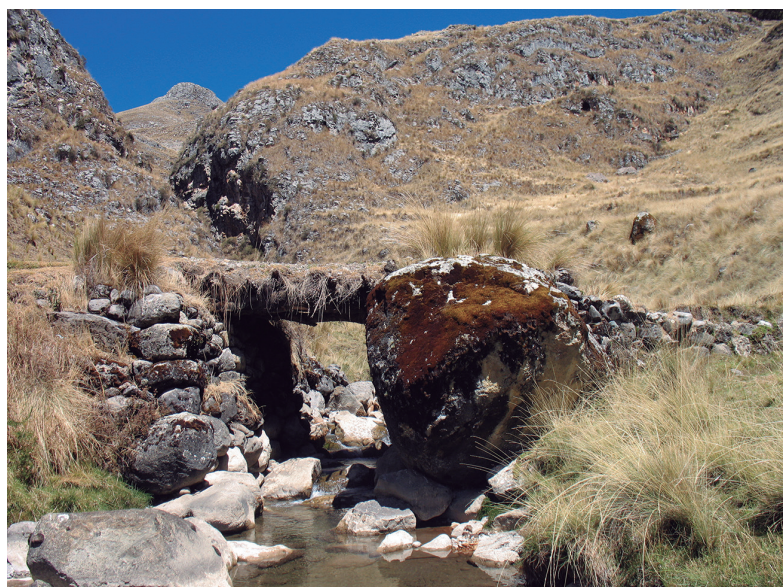
Figura 14.

El estribo ubicado en la margen derecha fue construido con grandes bloques de piedra arenisca de diverso tamaño unidas con argamasa de barro y en aparejo simple, con agregados de cuñas y piedras pequeñas para un mejor refuerzo, cuenta además con un muro de defensa ribereño adosado hacia el norte de la estructura; en tanto el estribo de la margen

izquierda lo constituye una gran roca arenisca de unos 3 m de diámetro, a la cual se agregan escalones de 3 gradas para acceder al tendido del puente, conformado por troncos de eucalipto sobre los cuales se colocan maderos transversales distanciados entre sí por unos 0.80 m para su amarre con los primeros, formando así el soporte del relleno de piedras, tierra e ichu agregado posteriormente (figura 14).

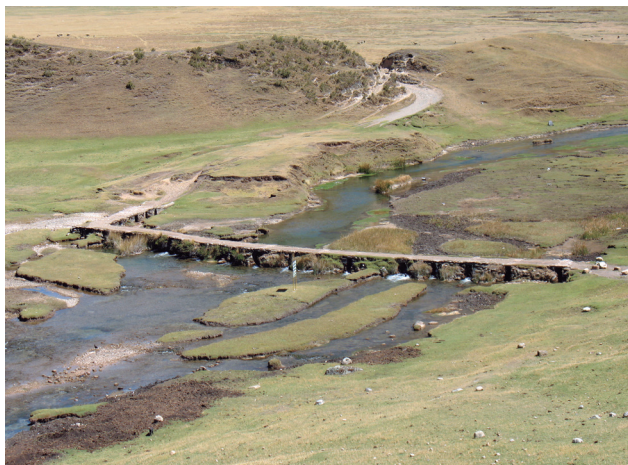
Figura 15.

Tiene un trazo sinuoso y una curvatura pronunciada en su extremo sur. Alcanza una longitud de 77 m y un ancho promedio 2 m. Fue construido mediante el

empleo de columnas de piedras de planta cuadrangular o rectangular; estas tienen medidas mayores a 1 m por lado y 1.1 m de altura y están distanciadas entre sí por unos 0.50 m. El tendido de lajas de piedra entre las columnas forma 21 celdas o ventanas por las cuales discurre el agua del río (figura 15).

Las columnas fueron hechas con piedras simples o canteadas de tipo arenisca, sobrepuestas unas a otras y unidas con argamasa de barro. Sobre las columnas se tienden lajas de piedra de corte rectangular adosadas de modo simple y sobre estas se agrega un relleno de tierra y cascajo contenido por muros de piedra canteada dispuestas en una sola hilera en ambos bordes del puente. Este relleno alcanza los 0.30 m de espesor y ha sido reforzado actualmente con agregados de concreto.

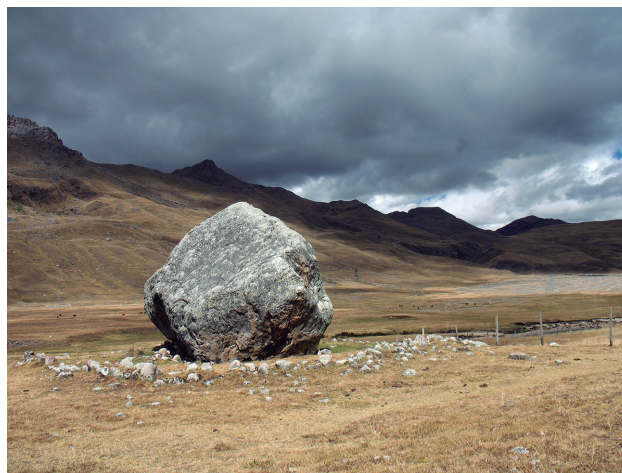
Figura 16.

El sitio presenta una wanka de gran tamaño y dos estructuras de planta rectangular asociadas a esta. La wanka es una gran roca irregular de unos 6 m de largo x 5 m de ancho y 4 m de alto, depositada sobre una incipiente loma —formada al pie del cerro Batea Batea— que se encuentra rodeada por un cerco de piedras, de planta circular, del que solo pueden apreciarse las bases (figura 16). Al interior del cerco
