## ESPACIOS COMPLEMENTARIOS, UN MODELO DE CRECIMIENTO ESPACIAL INCA EN EL COMPLEJO MONUMENTAL DE LA CENTINELA: CASO DE ESTUDIO, SECTOR IV

*Complementary spaces, a model of Inca spatial  
growth in the monumental complex of La Centinela:  
case study, Sector IV*

**Milton Luján**

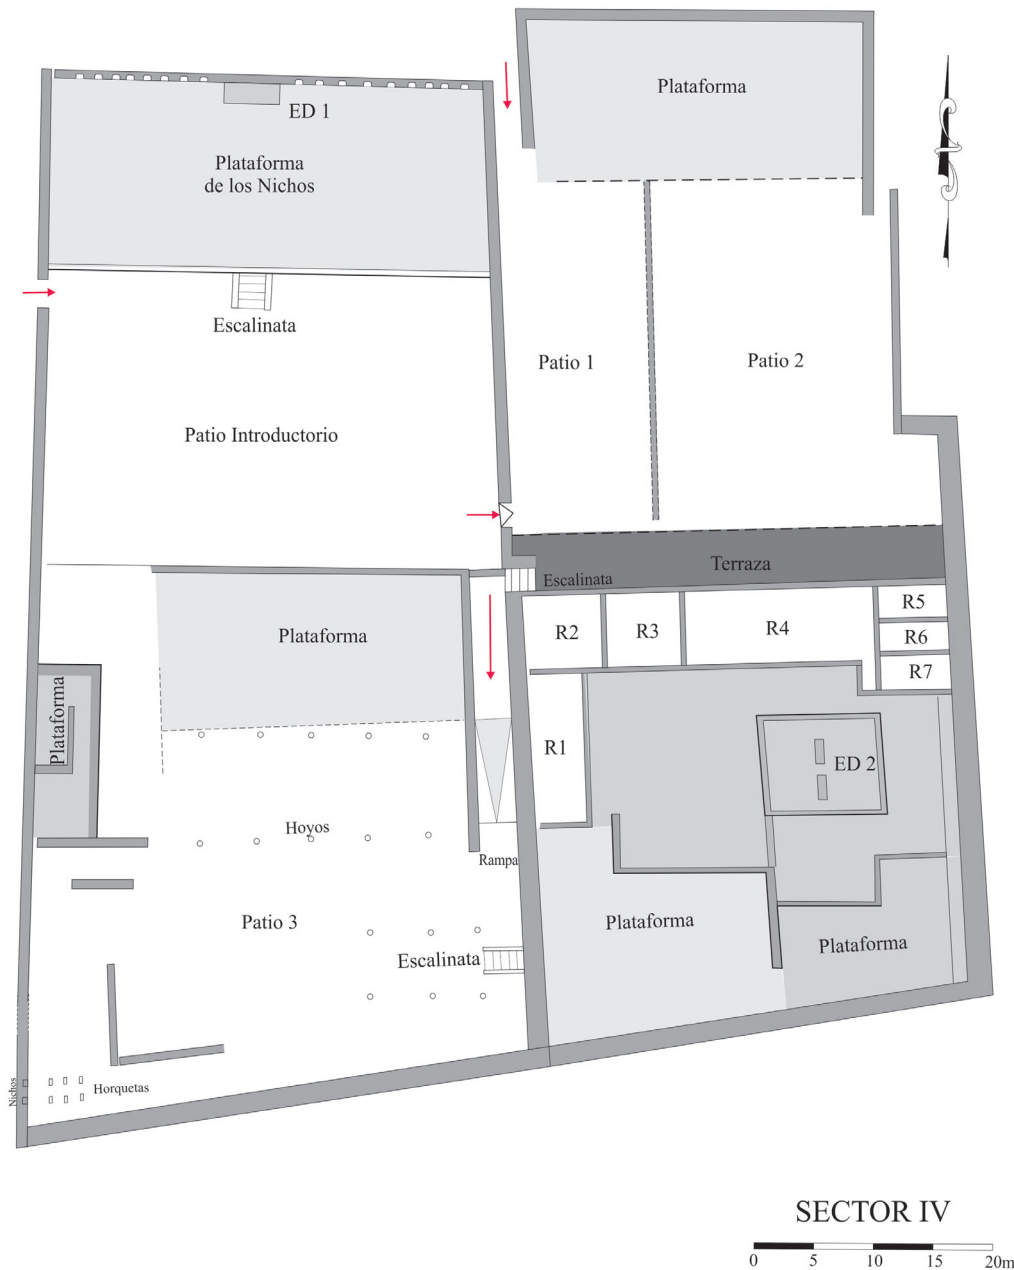
## SECTOR IV

ArqPerCOARPE | Figura 2. Plano general del Sector IV (Elaborado por Milton Luján).

En lo particular, desde un edificio, podemos suponer que la utilización de áreas abiertas como patios fue para actividades públicas y es muy posible que fuera usado como espacio de recepción para el caso del edificio de los 17 nichos, Sector IV, (Fig. 2) destinados para procesos económicos

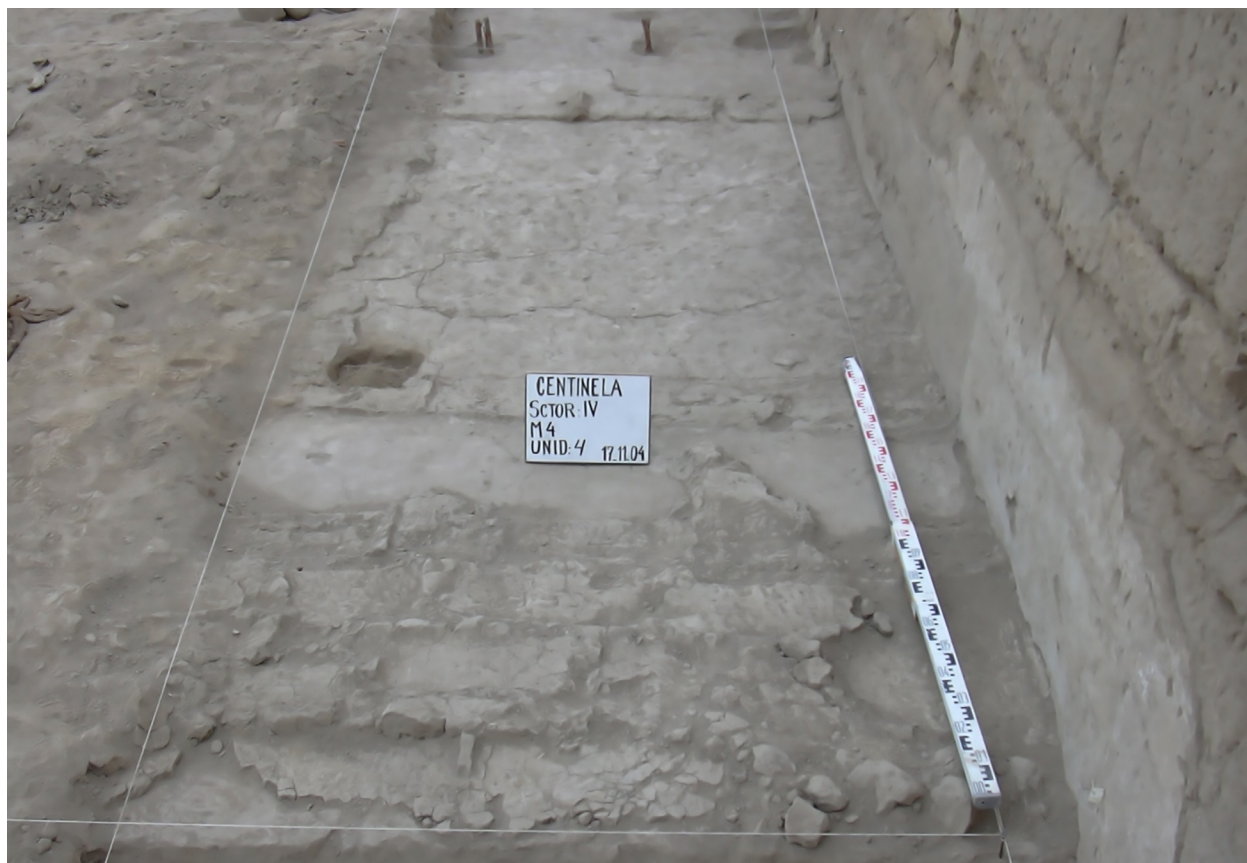
ArqPerCOARPE | *Figura 3. Plataforma central asociada a los nichos trapezoidales (Foto: Milton Luján).*

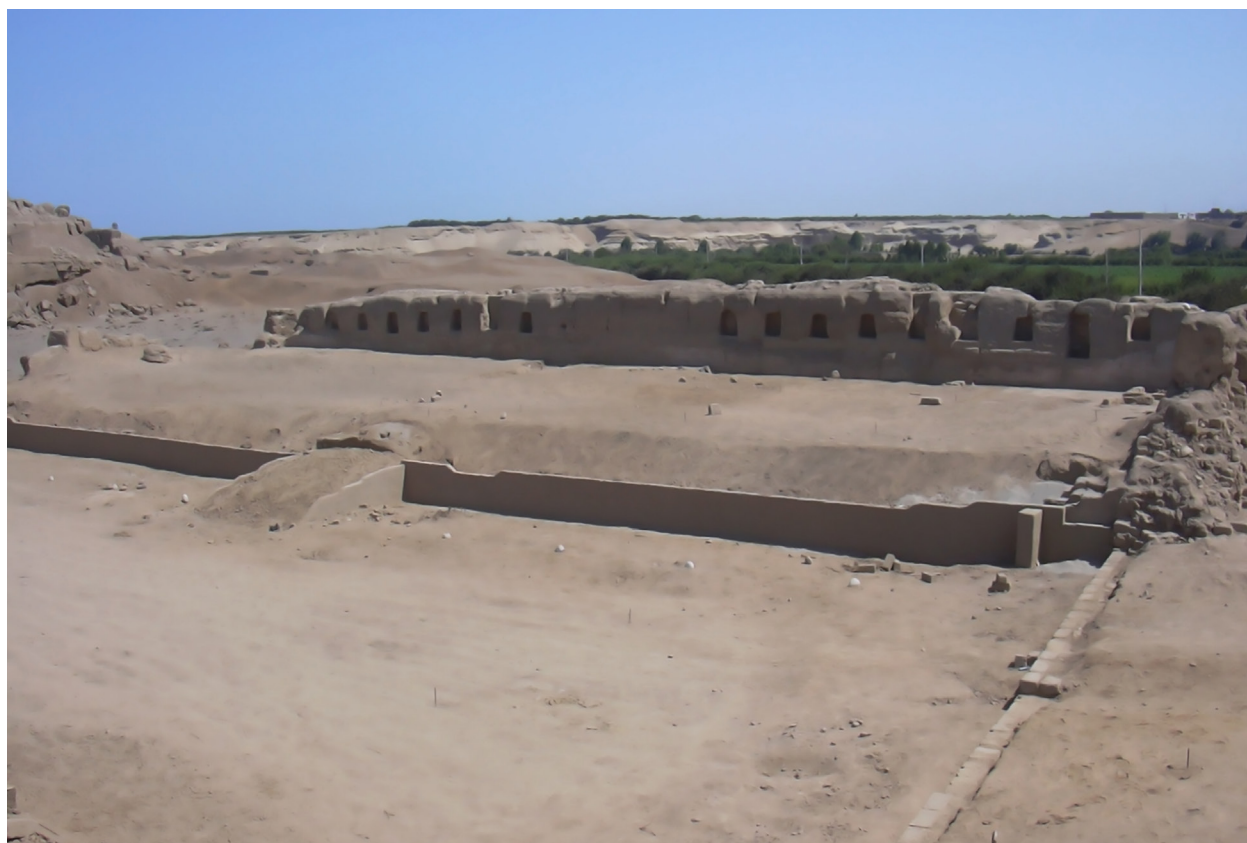
ArqPerCOARPE | *Figura 4. Vista general del patio principal y plataforma de los nichos (Foto: Milton Luján).*

remodelada y acondicionada posteriormente para funcionar como un nicho más (Fig. 4). Esto indicaría que en un primer momento funcionaron solo 16 nichos trapezoidales.

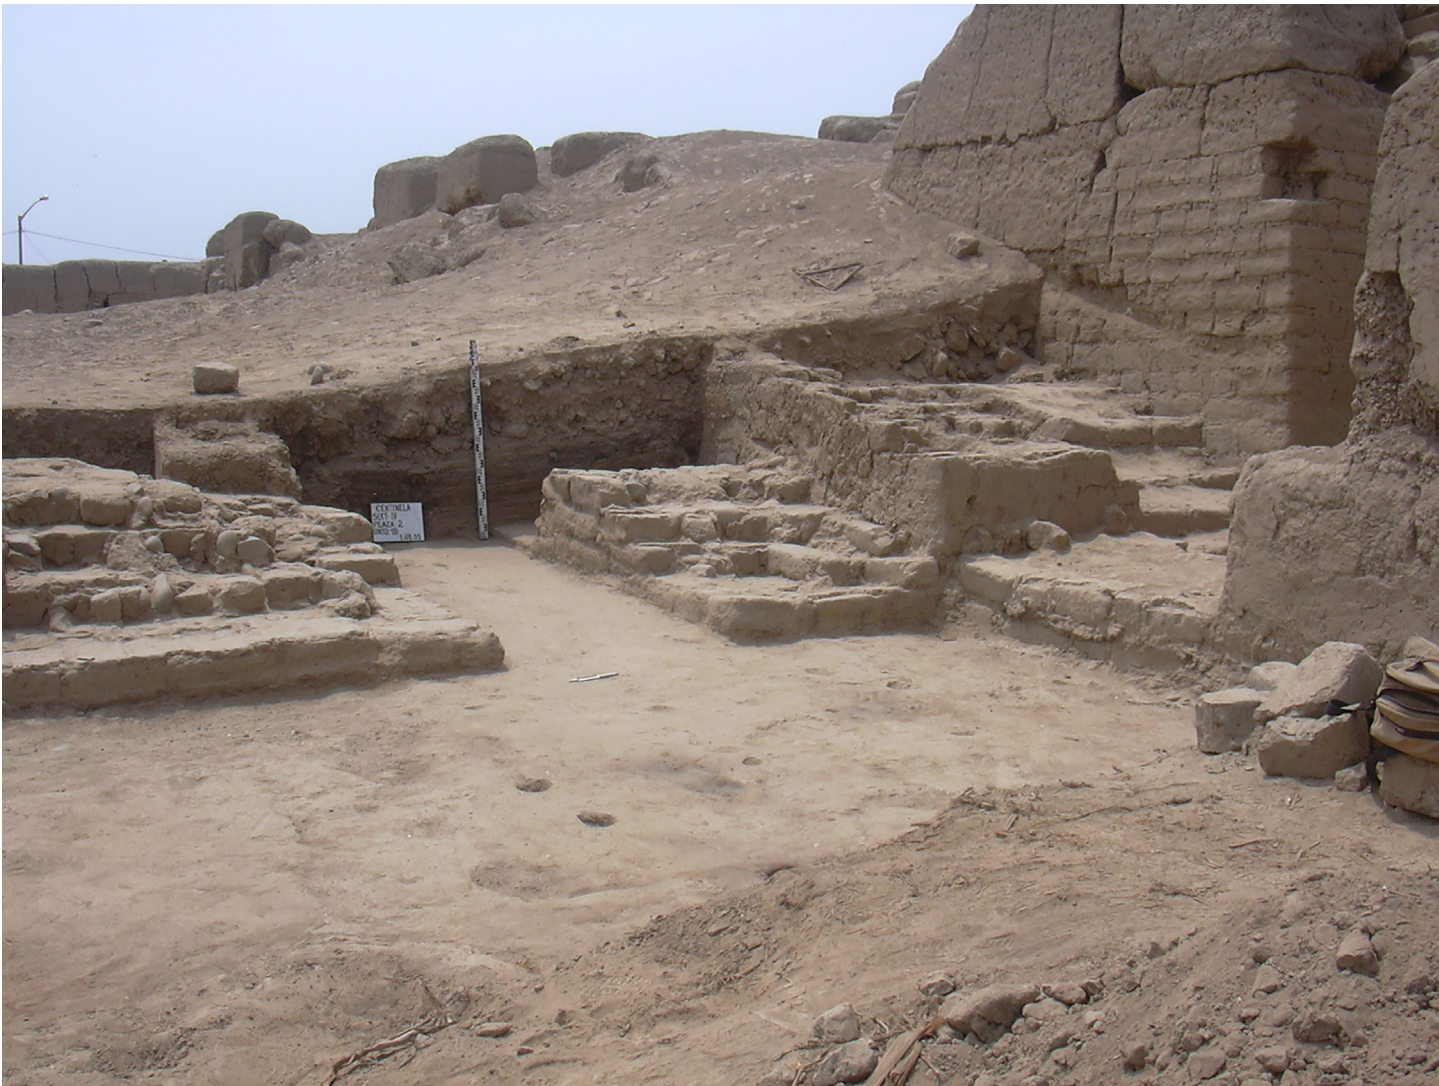
ArqPerCOARPE | Figura 7. Corredor entre el patio principal y el Patio 3 (Fotografía: Milton Luján).

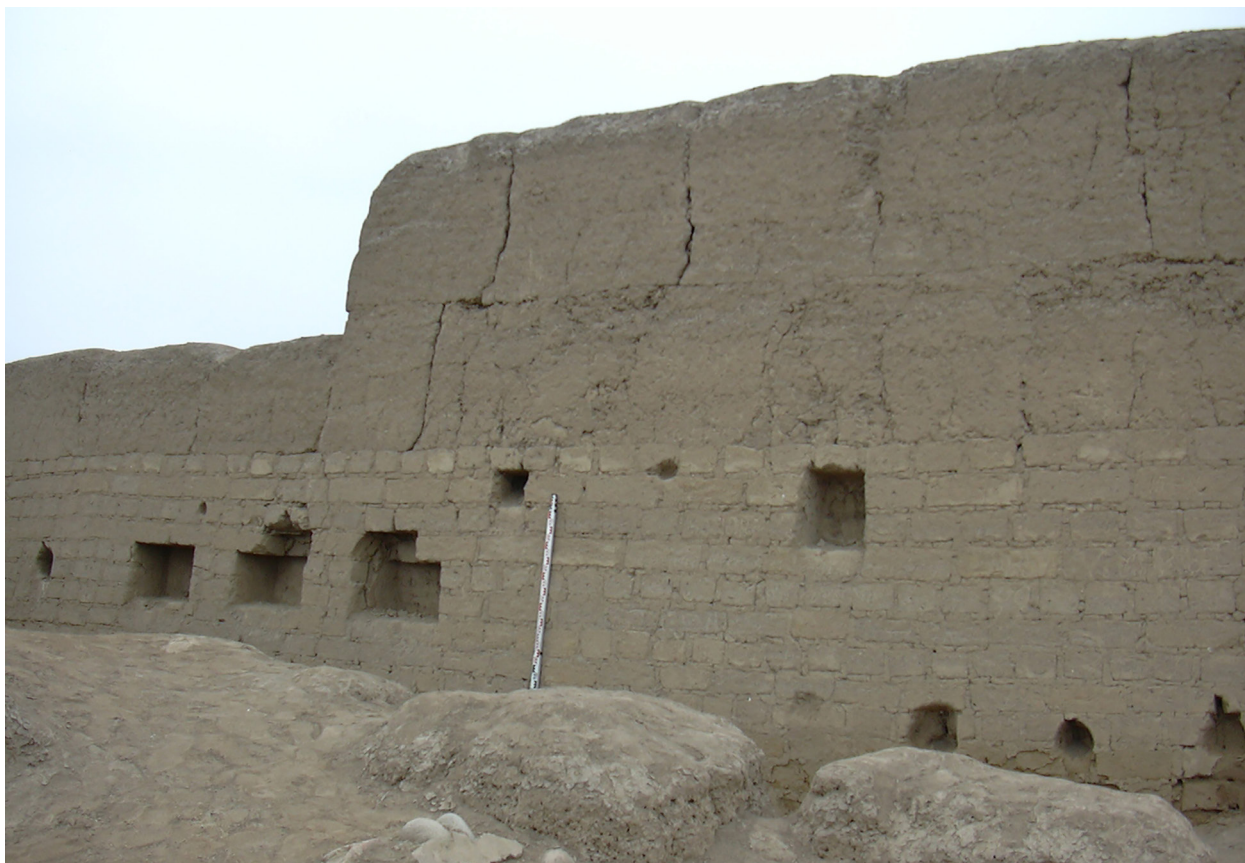
ArqPerCOARPE | *Figura 8. Rasgo arquitectónico inca-chincha (Foto: Milton Luján).*

La parte superior del muro que sostiene la plataforma mayor presenta 4 nichos, tres rectangulares y uno trapezoidal; es posible que esto sea una combinación de dos técnicas

constructivas de los maestros albañiles chinchas e incas que le dieron continuidad a sus técnicas y acabados (Fig. 8). Esta combinación o superposición constructiva, una sobre otra, no necesariamente fue para fases diferentes donde la base del muro está conformada por adobes y sobre ella bloques de tapial, siendo esto denominado por Santillana (1984) como construcciones de carácter bilateral.

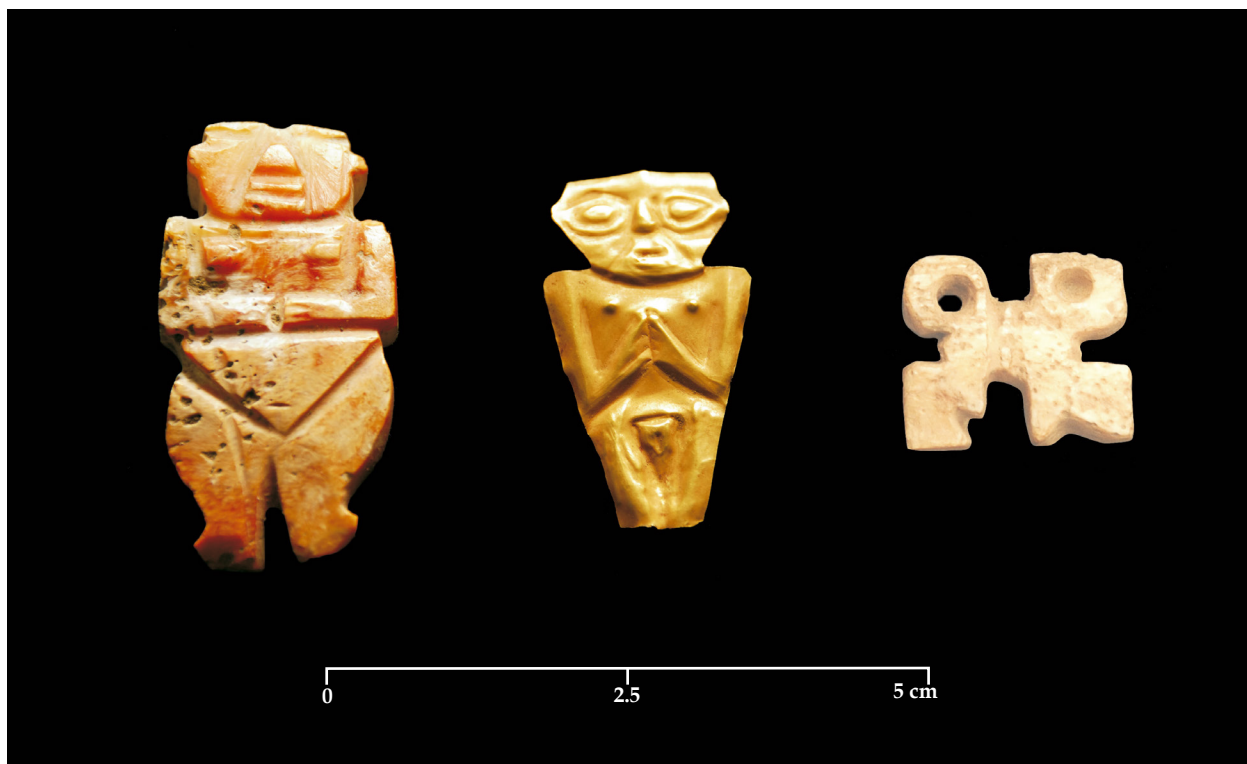
ArqPerCOARPE | Figura 10. Hallazgos de miniaturas elaboradas en Spondylus y oro halladas en los hoyos del Patio 3 (Fotografía Milton Luján).

Tras la apertura de un total de 43 unidades de 5 por 5 m en un área de 950 m<sup>2</sup> pudimos contrastar que, en 12 unidades de 10 m de ancho por 35 m de largo, se hallaron hoyos para postes alineados en dirección a un recinto particular asociado a una plataforma (Fig. 9) direccionada al Patio 3. En el Patio 3 se hallaron una serie de hoyos que debieron estar relacionados a ofrendas particulares, las cuales debieron ser alteradas en la fase Tacaraca (inicios de la colonia). Una muestra son los hallazgos relacionados a ofrendas consistente en 3 ejemplares, dos figurinas de personajes femeninos en spondylus y oro y una representación no definida trabajada en spondylus (Fig. 10); fueron hallados al interior de los hoyos, siendo ofrendas que presumimos formaron parte de ceremonias complementarias llevadas a cabo en esta área.

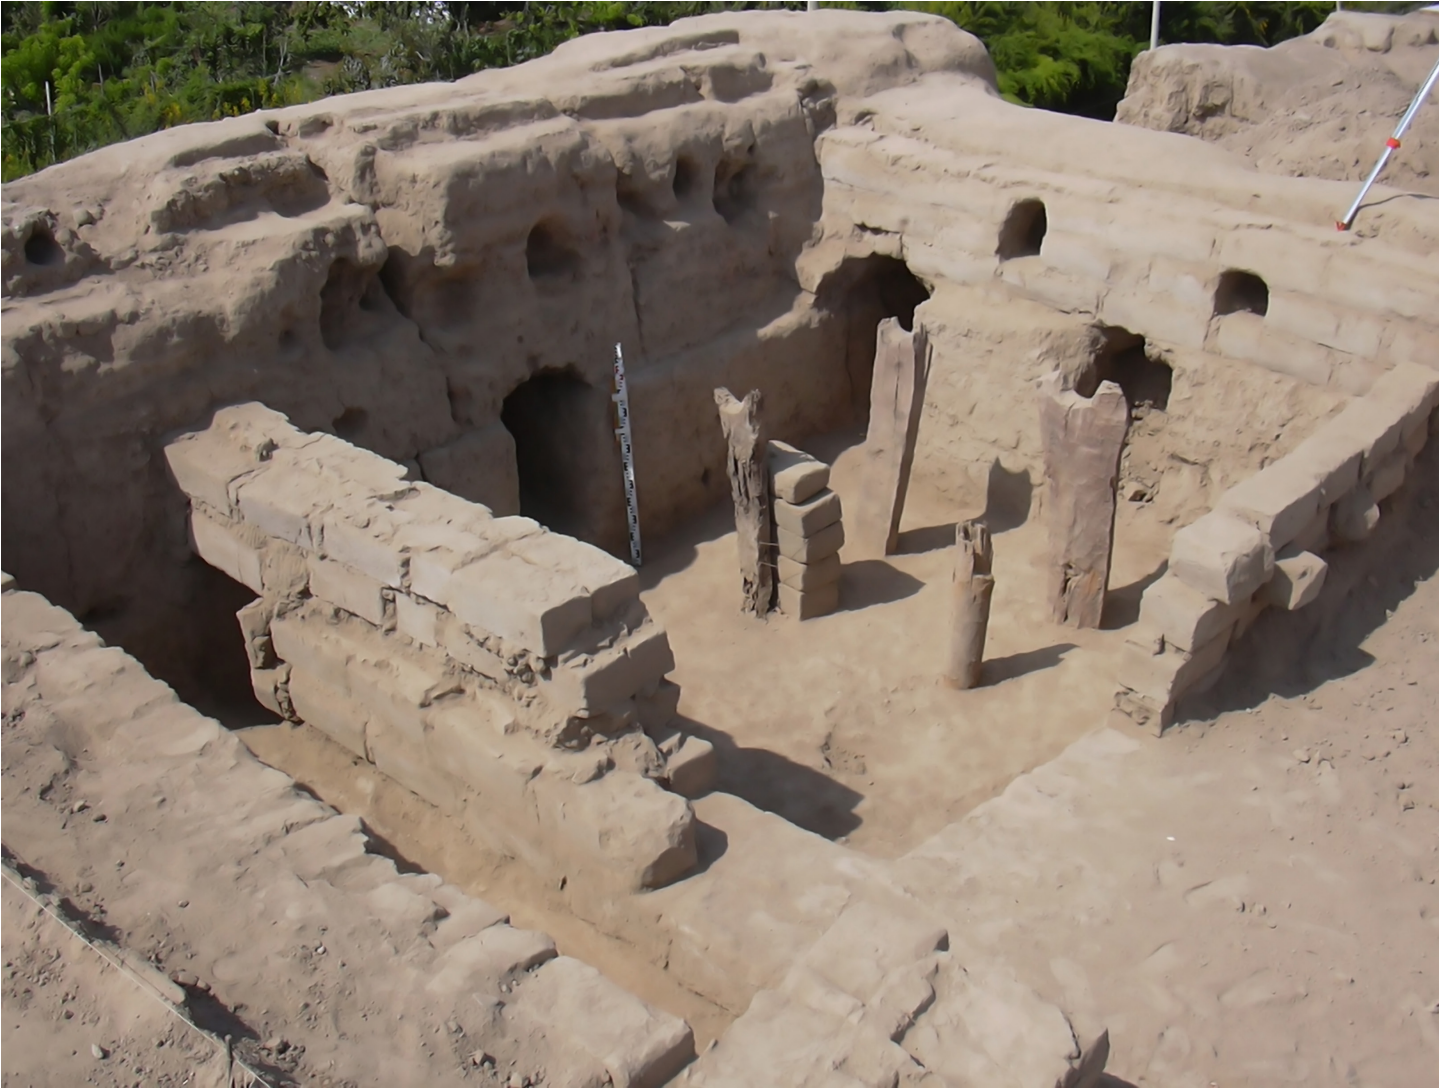
ArqPerCOARPE | Figura 11. Recinto de las horquetas (Foto: Milton Luján).

Para aclarar esta propuesta, en el lado oeste del Patio 3 se advirtió el hallazgo de un rasgo importante asociado a un espacio semicerrado en la esquina suroeste donde se hallaron 6 horquetas (Fig. 11) trabajadas en guarango y otro espécimen, tres de ellas de forma cilíndrica y dos de ellas en mal estado; además, se tienen tres horquetas de forma rectangular con un término en la parte superior a manera de montura con el fin de soportar las vigas que cruzaban, las mismas que debieron estar incrustadas en dos nichos cuadrangulares asociados al muro perimétrico, rasgo particular relacionado al mismo nivel de ocupación del Piso 1 del Patio 3. Sobre el uso de guarango, Jacob Bongers (comunicación personal 2022) halló vigas de guarango dentro de chullpas en

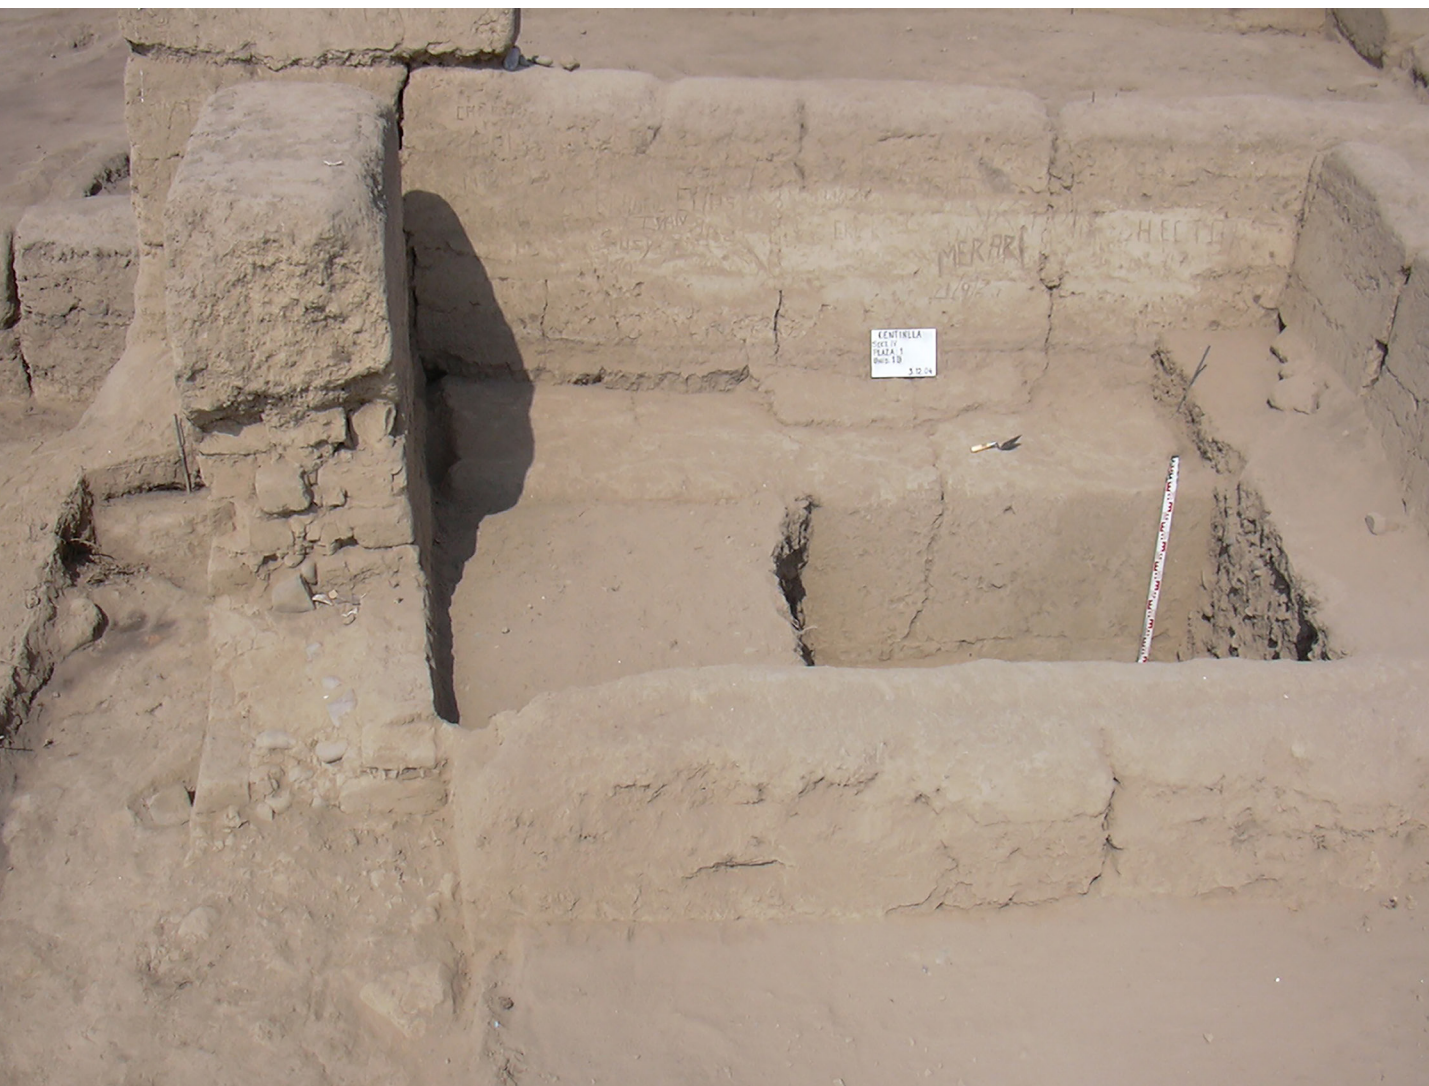
ArqPerCOARPE | Figura 14. Arquitectura en superposición chíncha e inca (Fotografía: Milton Luján).

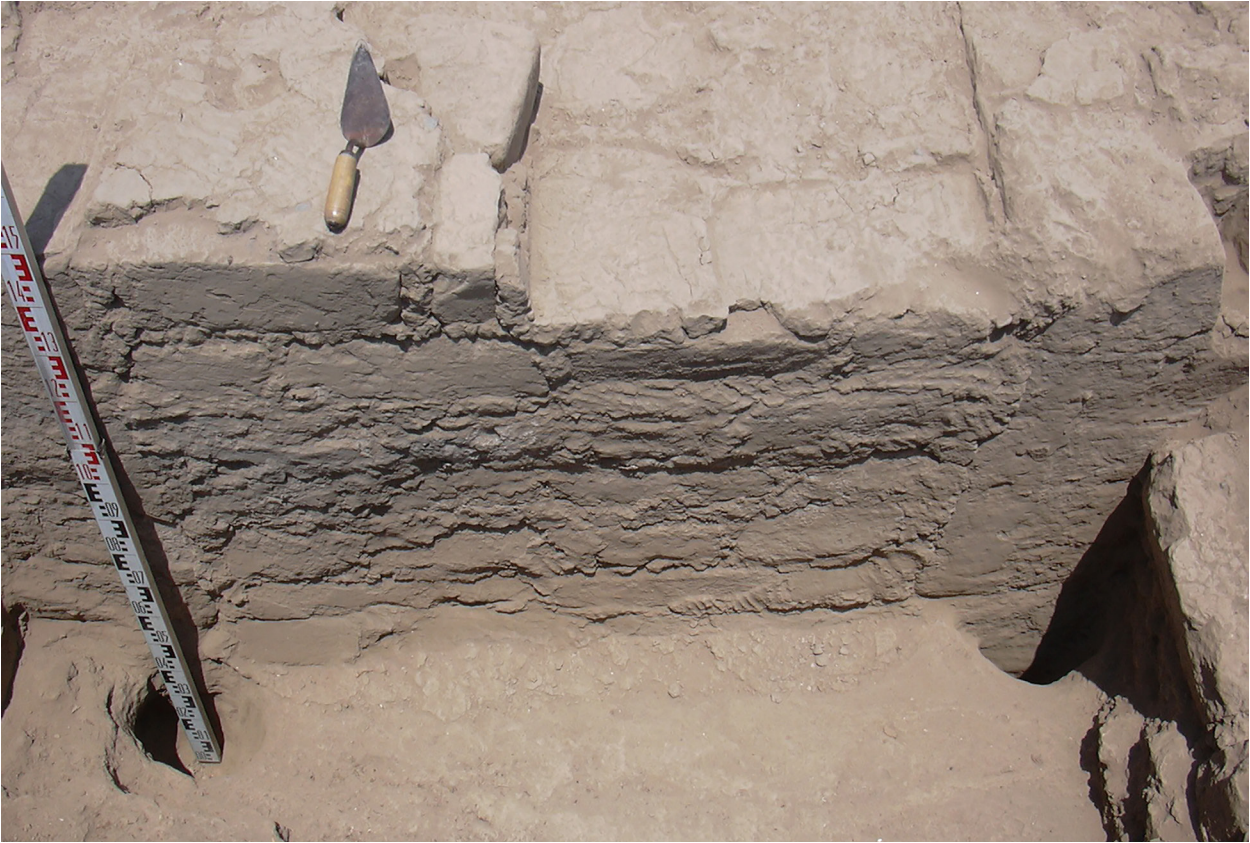
ArqPerCOARPE | Figura 15. Ingreso sellado del muro chincha asociado a hoyos para poste. (Foto: Milton Luján).

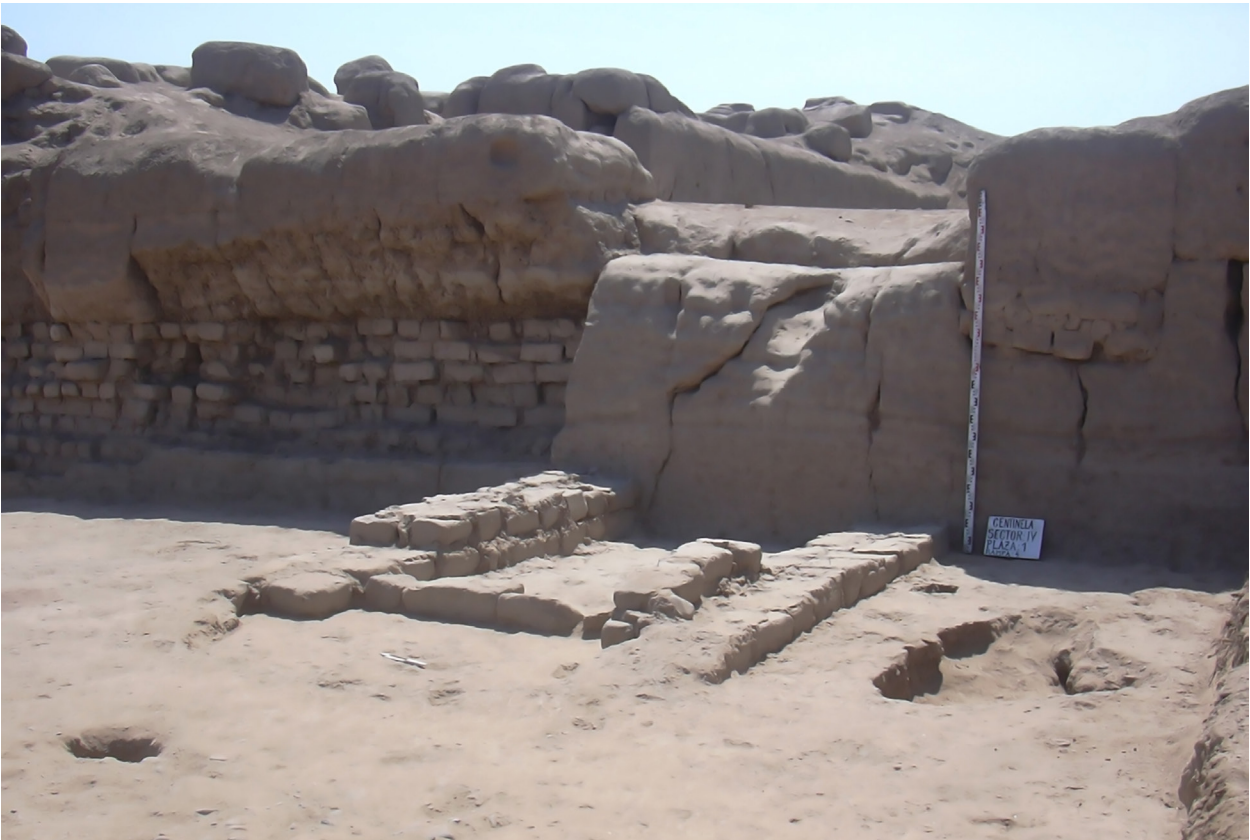
ArqPerCOARPE | Figura 16. Gradas desmontadas en el Patio 3 asociadas a la plataforma superior del extremo suroeste. (Foto: Milton Luján).

La plataforma mayor del edificio se comunica a través de una escalinata desmontada post abandono (Fig. 16), el espacio superior presenta una suerte de plataformas superpuestas las cuales aún no alcanzan una explicación de uso o actividades y están acompañadas de recintos en diferentes tamaños ubicados al extremo norte (ver Fig. 2). Esta área se ciñe a partir de elementos constructivos y rasgos arquitectónicos que llevan a una suerte de explicación de uso y función como cobertizo o depósitos, considerando que no presentan vanos de acceso hasta donde se pudo registrar, quedando en consideración mayores estudios en los recintos y plataformas superpuestas en desnivel ubicadas en la parte más alta. Por lo tanto, es posible que haya cumplido funciones de control de los patios y recintos, hipótesis
