# Investigaciones interdisciplinarias en la llaqta de Machupicchu

## *Interdisciplinary research in the Machupicchu city*

**José Miguel Bastante Abuhadba**

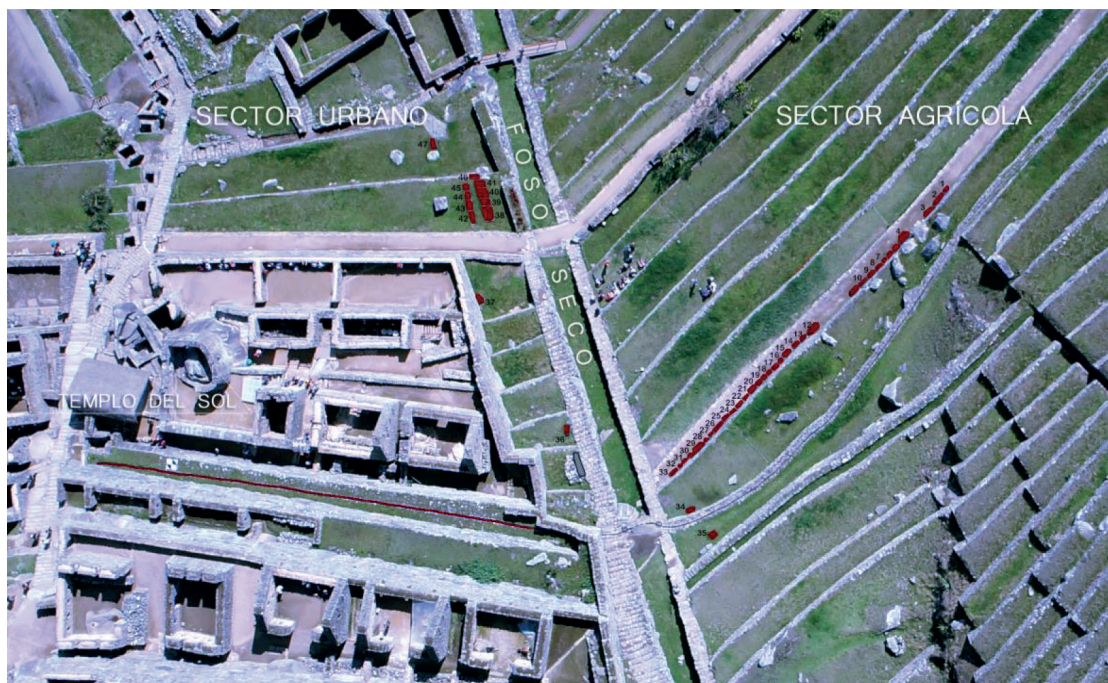
Figura 1:  
Futuras  
modificaciones  
- Los bloques  
líticos  
numerados  
de color rojo  
reemplazarían  
al segmento de  
canal indicado  
por la línea roja,  
mientras que el  
bloque marcado  
con color gris  
sería dispuesto  
como el puente  
del canal de  
abastecimiento  
de agua sobre  
el Foso Seco.

Mediante un detallado análisis, hemos definido que una de las futuras modificaciones que los ingenieros inkas planeaban realizar era reemplazar el segmento del canal de abastecimiento de agua ubicado en el Sector Urbano de la *llaqta* (Figura 1), el cual fue originalmente construido con elementos líticos irregulares ligeramente canteados y unidos con mortero. Este futuro reemplazo por 57 elementos líticos que se encuentran diseminados en algunas plataformas de andén habría permitido contrarrestar cualquier infiltración de agua que pudiese afectar a las estructuras del Conjunto del Templo del Sol. De la misma manera, otro elemento lítico ubicado a la vera de la escalinata del Foso Seco sería empleado como el puente del canal de abastecimiento que lo atraviesa.

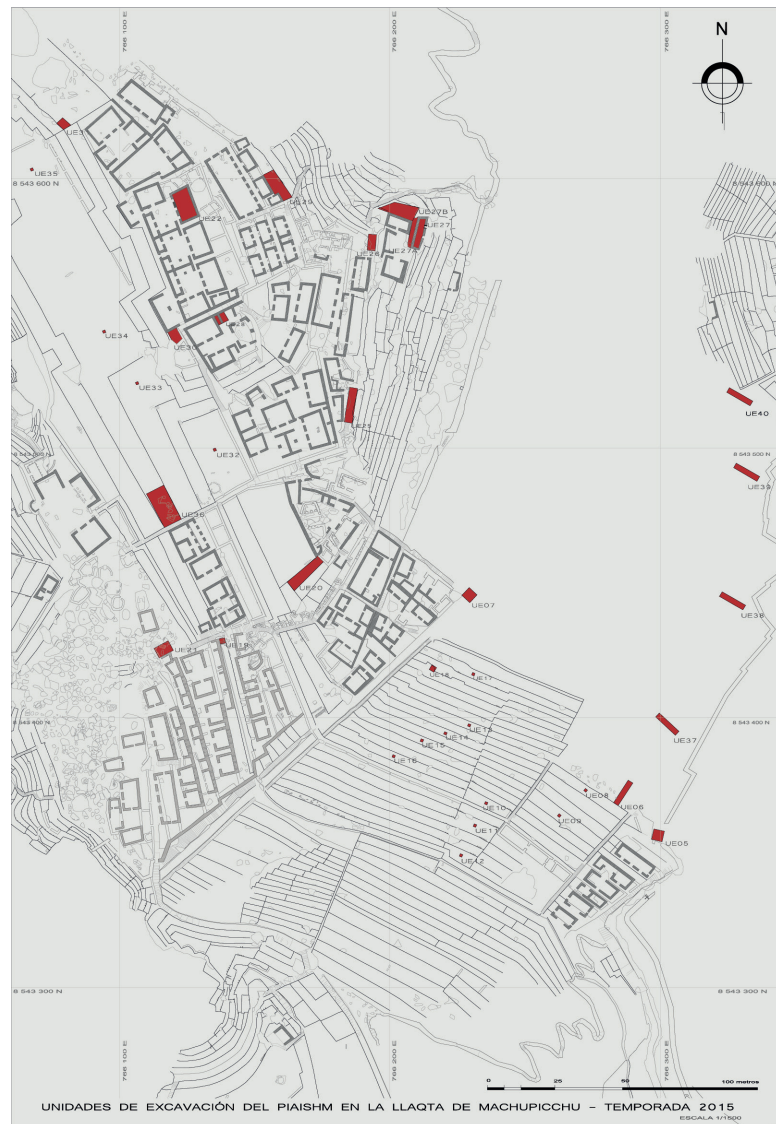
Figura 2: Unidades de excavación en la *llaqta* de Machupicchu - Temporada 2015.

A partir de mayo de 2015, el PIAISHM viene realizando excavaciones arqueológicas en la *llaqta* de Machupicchu (Figura 2). Las conclusiones más resaltantes de algunas de las unidades de excavación se presentan a continuación.

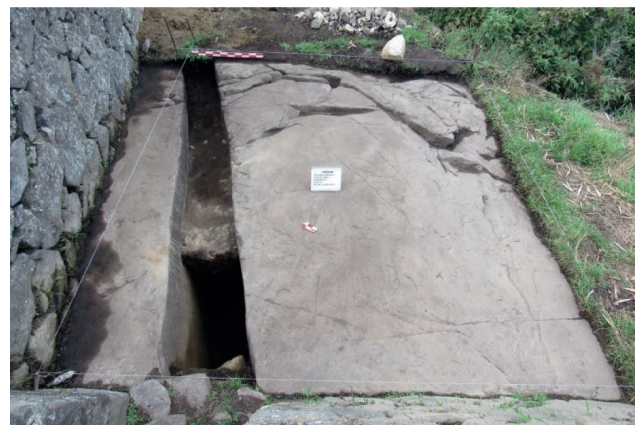
Figura 3: UE05 - Se detalla el diaclasamiento geológico y el tratamiento de relleno con material limo arcilloso.

muro perimetral, una diacasa que fue rellenada con material arcilloso seleccionado y sirvió como drenaje de los excedentes pluviales (Figura 3). En la UE06 se recuperó el esqueleto de un ejemplar mular, el cual se adscribe a la década de 1930. Asimismo, se comprobó la existencia de andenes en proceso de construcción y una estructura semicircular soterrada que sirvió como taller de cantería (Figura 4); al igual que las excavadas por Torres (1995) y Champi (2007) en el Sector Urbano.

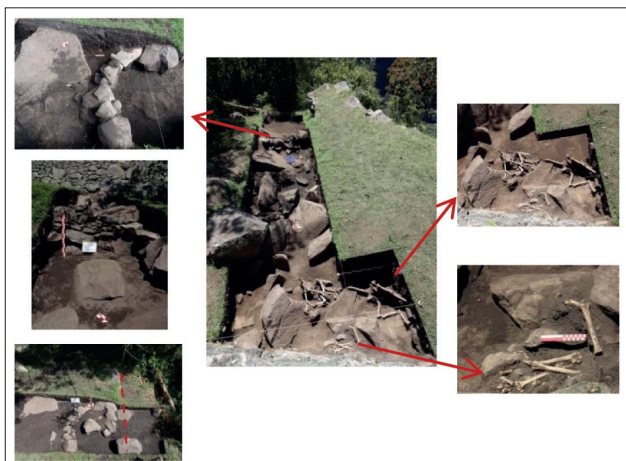
Figura 4: UE06 - Estructura semicircular y proceso constructivo de los andenes. Osamentas contemporáneas de camélidos y equinos.

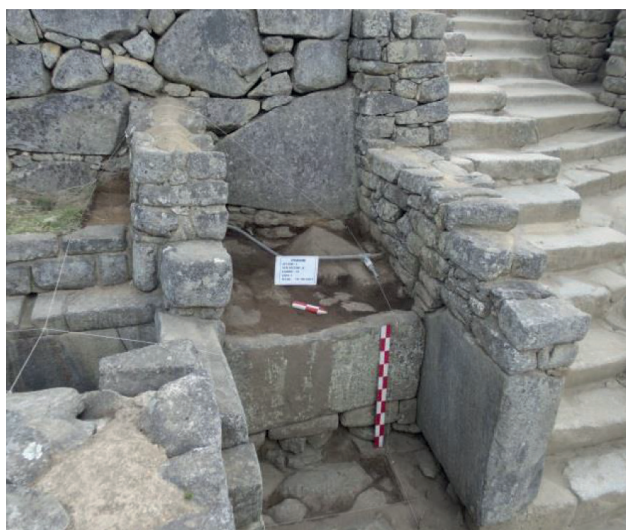
Figura 5: UE19 - Evidencia del proceso de construcción de una nueva fuente de agua asociada a la Fuente #1 (izquierda).

En la UE07 se definió que la parte inferior del Foso Seco y las escalinatas asociadas continuaban en proceso de construcción. Mientras que en la UE18 se precisó que el colapso del muro de andén fue provocado por infiltraciones. La UE19 evidencia una fuente en proceso de modificación que no fue acabada. Si bien no se registró una prolongación del canal principal de abastecimiento asociado, dicha fuente estaba siendo construida para abastecer de agua al Conjunto de la Casa del Inka (Figura 5).

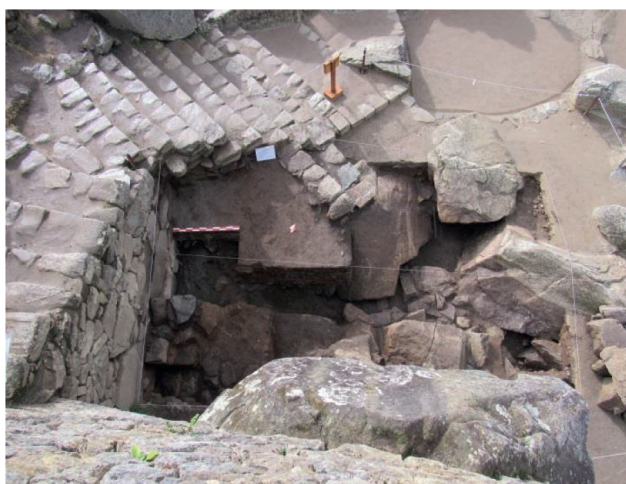
Figura 6: UE21 - Detalle del proceso de la excavación arqueológica donde se evidencia la disposición de las estructuras y escalinatas.

En la UE21 ubicada en el Sector Urbano, se registró un contexto funerario asociado a un tupu de plata y a muros soterrados en proceso de construcción, los cuales delimitarían dos espacios a manera de patios. Asimismo, se comprobó que la actual conexión entre el Sector Caos Granítico y la portada de doble jamba del Sector Urbano fue alterada por los trabajos de restauración durante la década de 1950 (Figura 6).

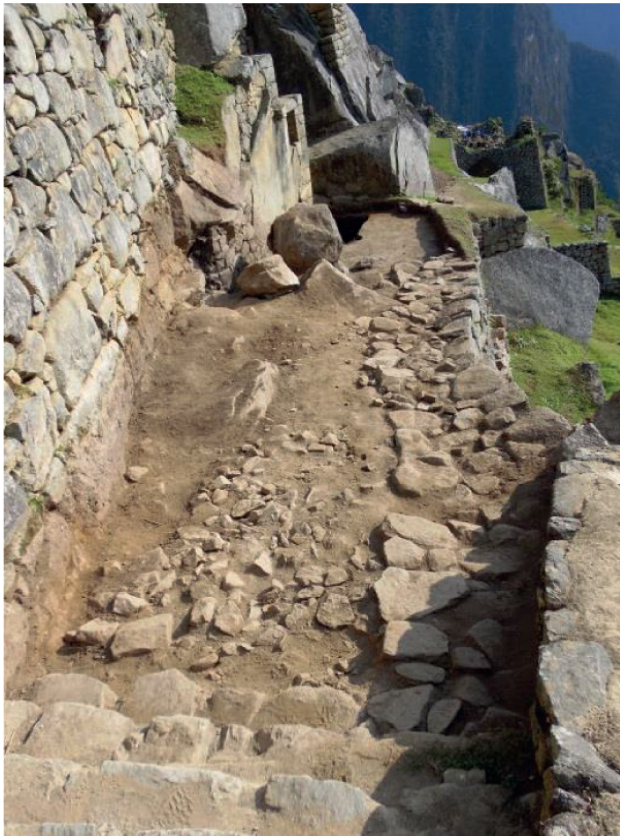
Figura 7: UE25 - Se evidencia el tramo de camino que articula la llaqta (a través del observatorio astronómico Intimachay) con el Sector Andenes Orientales.

Inkaraqay, sirvió como observatorio astronómico (Dearborn et al. 1987; Ziolkowski et al. 2013; Astete et al. 2014) (Figura 7), mientras que en la UE26 se

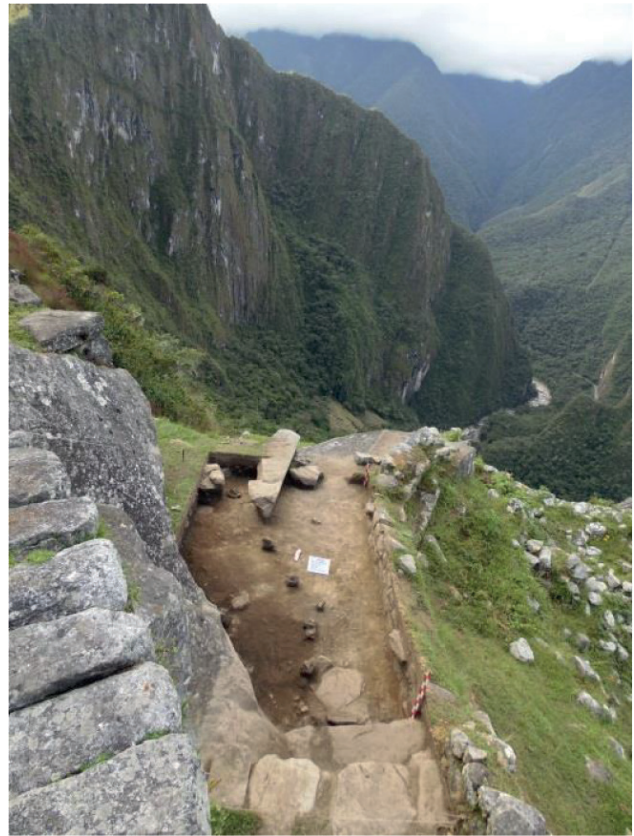
Figura 8: UE26 - Se evidencia un tramo de camino que articula la llaqta con el Sector Andenes Orientales.

definió la continuidad del camino que articula la llaqta con el Sector Andenes Orientales (Figura 8).

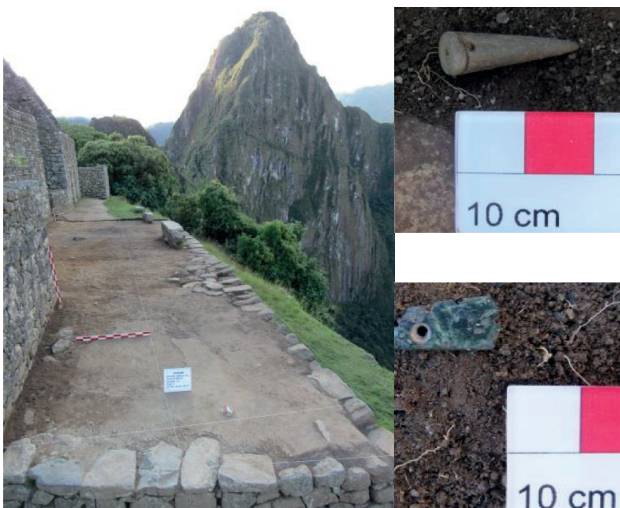
Figura 9: UE29 - Hallazgos en el patio de los recintos 02 y 03, edificado sobre una plataforma artificial.

Con respecto a la UE29, se comprobó que esta plataforma y los recintos adyacentes tuvieron funciones asociadas a la producción metalúrgica (Figura 9). En la UE30 (Figura 10), las intervenciones llegaron al nivel de piso inka, lo cual permitió descubrir la estrecha relación entre la waka del vértice suroeste de la unidad y la montaña Machupicchu. En la UE32, las excavaciones arqueológicas permitieron definir el empleo de material granítico de desecho

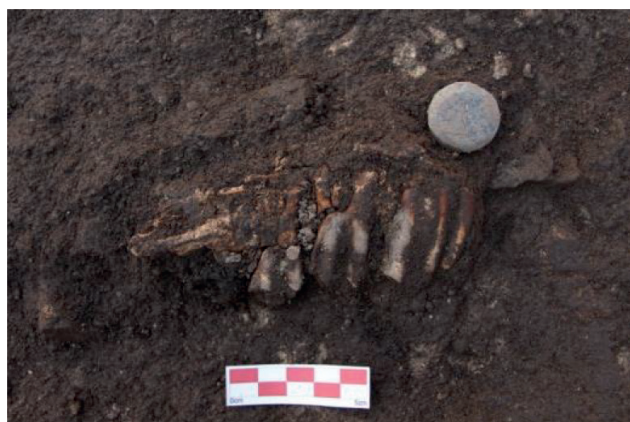
Figura 10: UE30 - Ofrenda sobre interfaz del piso Inka.

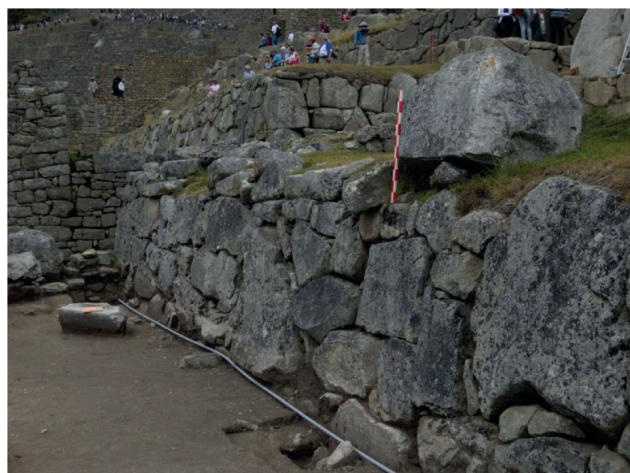
Figura 11: UE36 - Evidencia del proceso constructivo de muro de andén y desechos de talla sobre el piso y la matriz a lo largo de la parte inferior del paramento.

En la UE36, ubicada en el Sector Urbano III se registraron elementos líticos en proceso de talla (Figura 11). El análisis de sus dimensiones y morfología ha definido que algunos de estos elementos estuvieron destinados para ser instalados en uno de los hastiales del Templo de las Tres Ventanas, mientras que otros tuvieron como finalidad incrementar la altura del muro de andén adyacente a dicha unidad. Asimismo, se ubicó la pequeña cantera de donde provenían dichos bloques al noreste de la Plaza Principal.

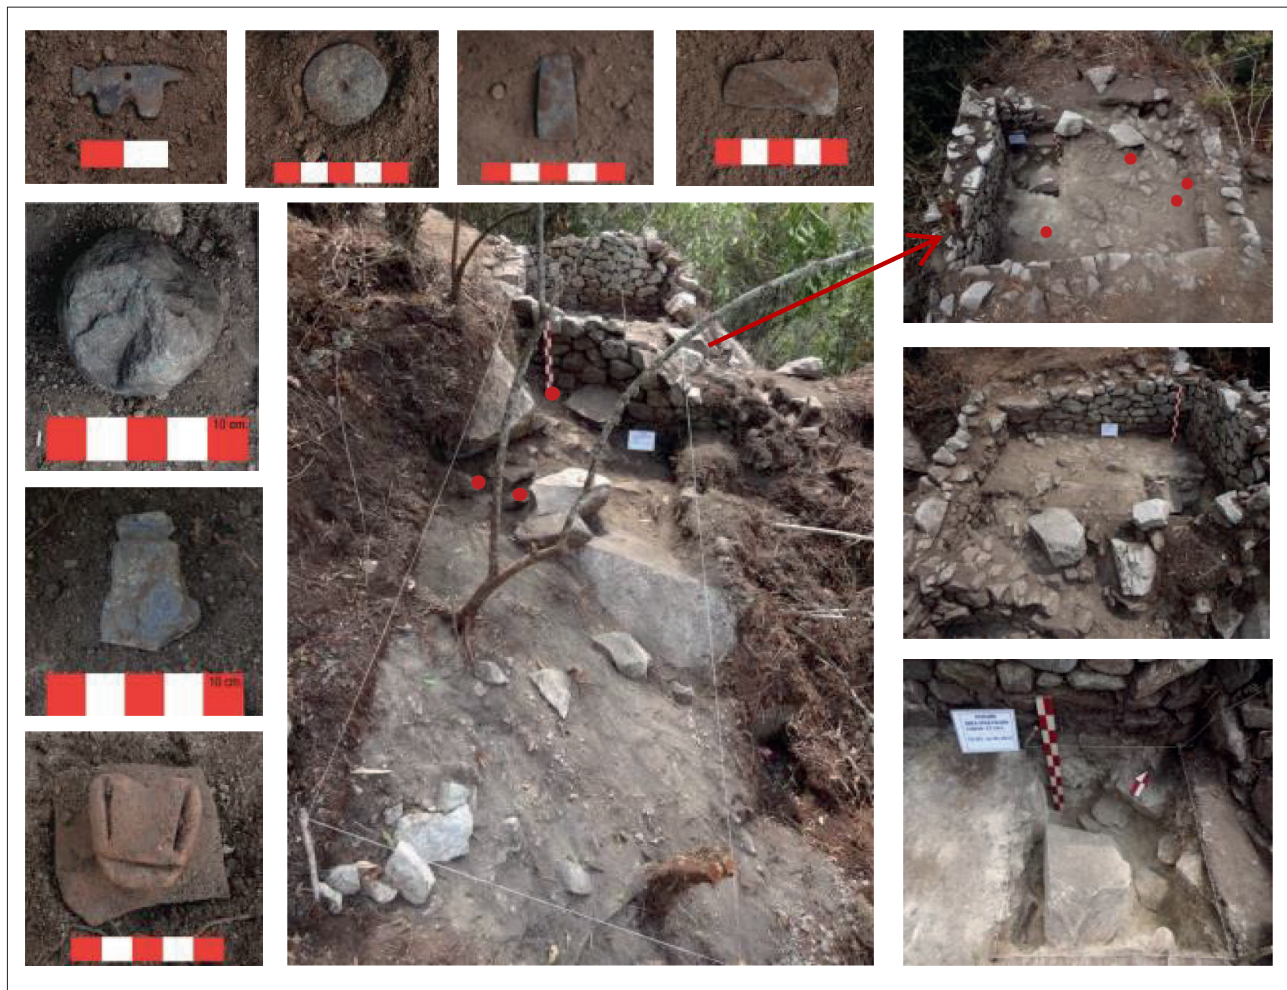
Figura 12: UE37 - Vista de recinto descubierto y hallazgos en su interior.

Por su parte, en la UE37 si bien se descartó una supuesta proyección del tramo de camino, se halló una nueva estructura que corresponde a un recinto

de planta rectangular relacionada a actividades domésticas (Figura 12). Finalmente en las UE38, UE39 y UE40 no se logró definir la hipotética proyección del tramo de camino, pero se comprobó la existencia de escalinatas sobre la muralla que rodea el sector, lo cual indica que la parte superior de la muralla fue empleada como camino.
