# Arquitectura, organización espacial interna y mobiliario de un depósito de alimentos (*qollqa*) en el sitio inca de Wata en el Cusco

## *Architecture, internal spatial organization and furniture of a food warehouse (*qollqa*) in the Inca site of Wata in Cusco*

**M. Julinho Zapata R.**

Universidad Nacional San Antonio Abad del Cusco

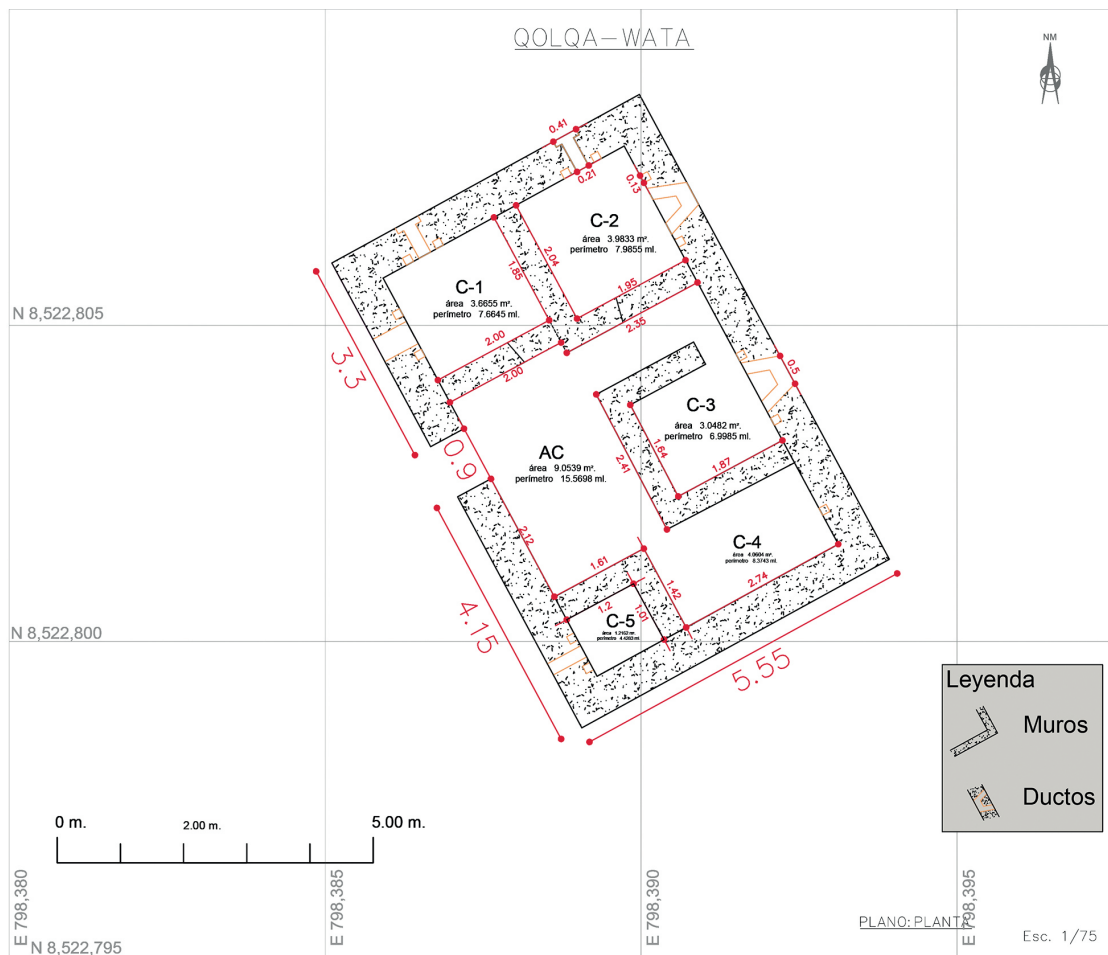
Figura 4. Plano de planta de la qollqa Inca de Wata.

La estructura inca destinada a la función de depósito de alimentos (*qollqa*) tuvo una forma rectangular con un vano central, la estructura aprovechó un desnivel en la pendiente que sobrepasa a dos metros de desnivel, las medidas exteriores del espacio de la construcción es de 8.35 m por 6.00 m constituyendo 50.1 m<sup>2</sup>.

El área de circulación está ubicada inmediatamente después del vano de acceso, de donde se accedía a las cinco cámaras que se emplazaban rodeando esta área de circulación. Tiene un área de 9.05 m<sup>2</sup> y perímetro de 15.56 ml. En su integridad, el piso fue de un apisonado de tierra de donde se accedía tanto a las cámaras subterráneas como a los niveles del armario de madera.

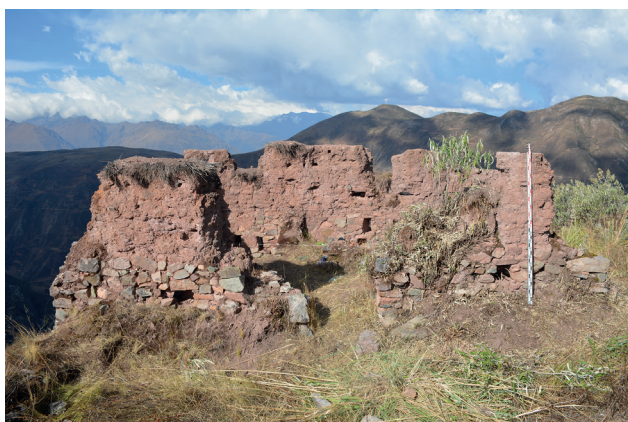
Figura 5. Vista del paño externo de la qollqa de Wata.

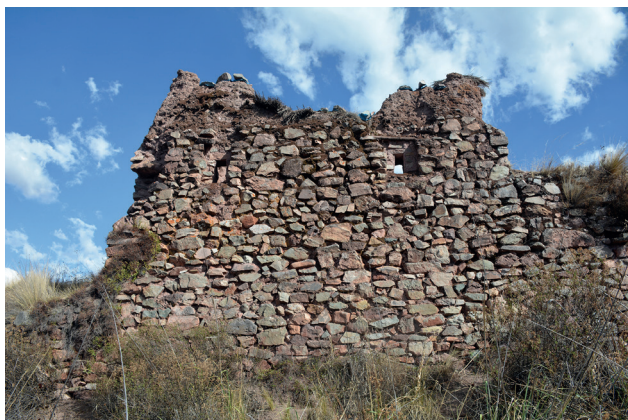
Figura 7. Fotografía del paño exterior del muro este de la qollqa.

El tamaño de las ventanas varía, además de su ubicación y forma. En el muro este se hallan dos ventanas trapezoidales vistas desde el exterior, emplazadas a ambos lados del vano de acceso de la estructura, ambas ventanas son delgadas que aireaban directamente a las cámaras C-1 y C-5. De igual modo, en el muro norte también se dispusieron dos ventanas delgadas que ventilaban directamente las cámaras C-1 y C-2, pero la apariencia externa de estas ventanas difiere de otras ya que están alineadas y fueron decoradas con doble jamba. En el muro oeste, se emplazaron dos ventanas trapezoidales que en medio del núcleo del muro hay una parapeto que permite la distribución de la salida del aire al interior de las cámaras por dos lados que dan a las cámaras C-2 y C-3; caso único de este tipo de ventanas como detalle en la arquitectura inca. Lamentablemente el muro sur ha colapsado hasta casi el nivel del piso

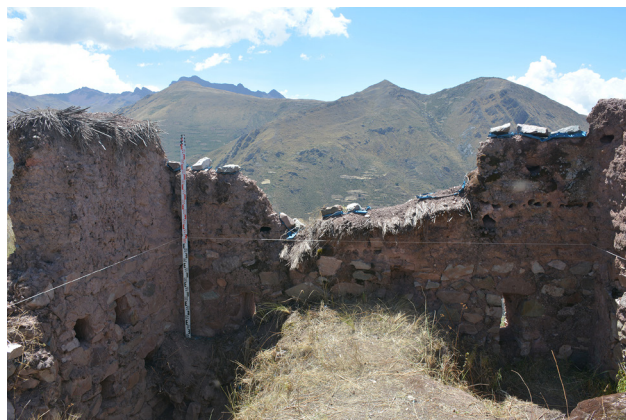
Figura 8. Fotografía del paño interior del muro este de la qollqa.

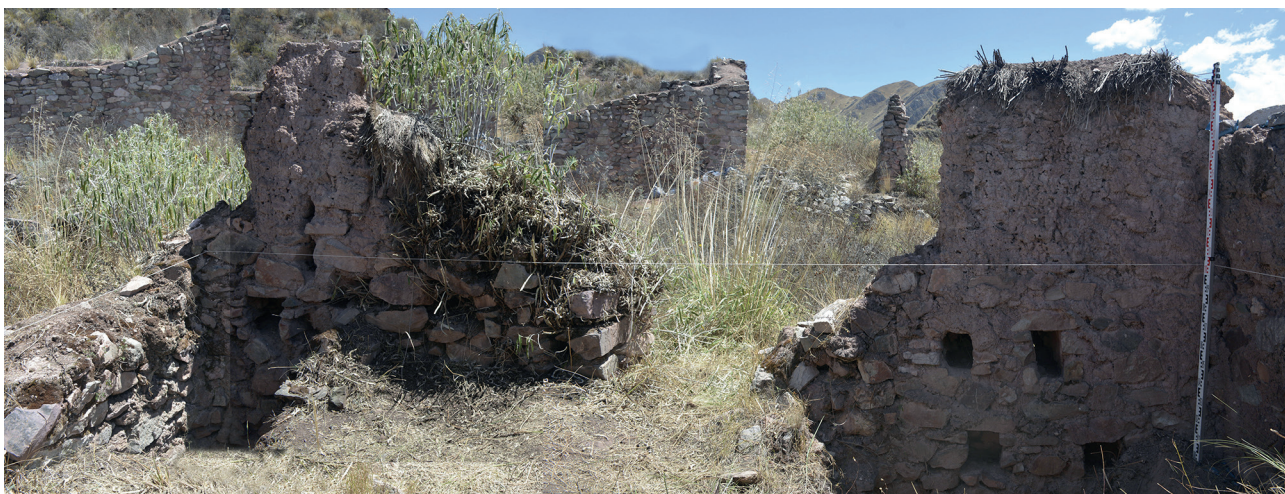
Figura 9. Fotografía del paño interior del muro sur de la qollqa.

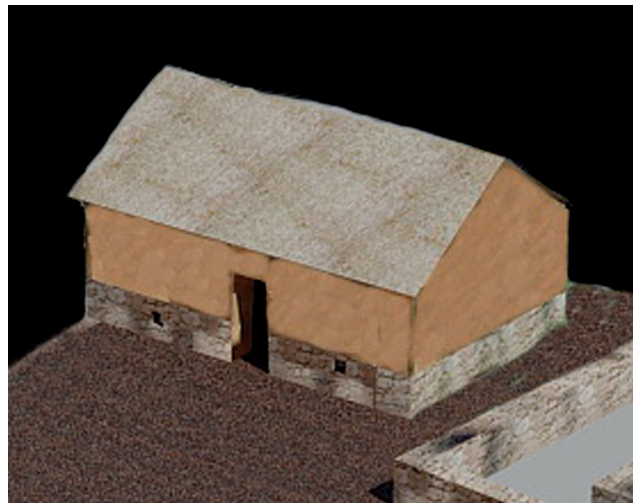
Figura 11. Reconstrucción hipotética externa de la qollqa de Wata.

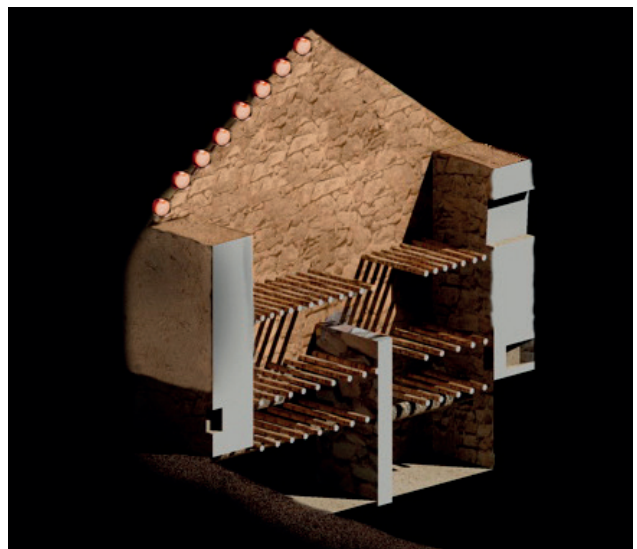
Figura 12. Reconstrucción hipotética interna del mobiliario de la qollqa de Wata.

Figura 13. Reconstrucción hipotética interna del mobiliario de la qollqa de Wata.

El mobiliario al interior del depósito inca estuvo constituido por cinco armarios de dos niveles, que fueron colocados y apoyados en los muros de la estructura y en muretes de las cámaras subterráneas que prolongaban por encima del piso de la estructura hasta alcanzar 0.90 m de altura. Las paredes verticales de estos armarios fueron en parte construidas con piedra y rematadas con pilares de rollizos de madera; probablemente alcanzaban la altura de la estructura del techo a la cual se amarraban.

La división en dos niveles de estos armarios se logró con la colocación de rollizos de madera instalados uno a lado del otro dispuestos horizontalmente, los que se anclaban a la pared de adobe, la altura de estos niveles no era uniforme para los armarios, cada uno fue construido por separado y sus subdivisiones variaban de acuerdo a la altura de las ventanas de flujo y probablemente a los productos a que estaban destinados a guardarse.

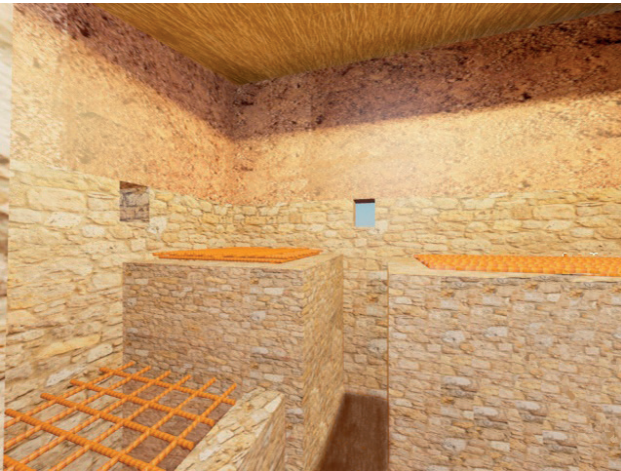
Figura 14. Reconstrucción hipotética de las estructuras del mobiliario construido con muros de piedra.

El primer nivel tuvo disposición subterránea, por debajo del piso de circulación de la estructura, construida íntegramente con muros y muretes de piedra y revestidos con revoque y enlucido de barro que le otorgaba un ambiente oscuro y relativamente húmedo, propicio para el almacenaje de tubérculos.

Un segundo nivel emplazado sobre la cámara subterránea y a un nivel por encima del piso de circulación de la estructura, los lados verticales fue construido con mueres de piedra y el piso del estante fue construido con la instalación de palos rollizos contiguos que se anclaban en el muro y muretes de la estructura, este nivel fue aireado por la ventanas dispuestas en los cuatro muros de la estructura, favorable para almacenar carnes deshidratadas.

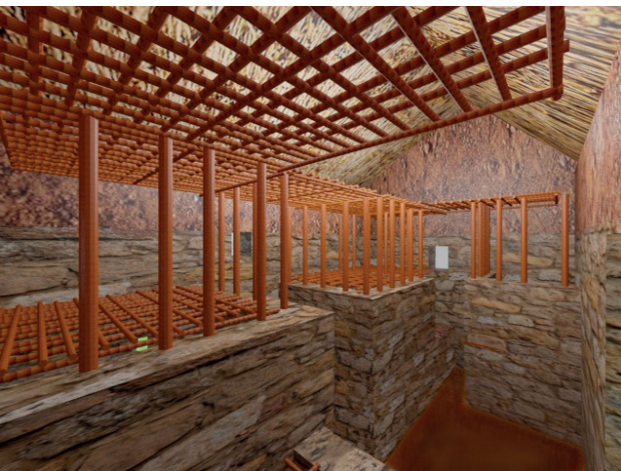
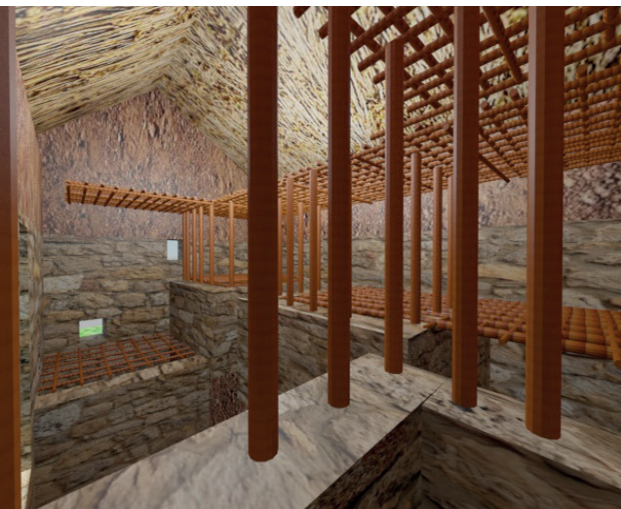
Figura 15. Reconstrucción hipotética de las estructuras del mobiliario construido con bolillos de madera.

Figura 16. Reconstrucción hipotética de las estructuras del mobiliario construido con bolillos de madera.

Tercer nivel, el más alto, fue construido con palos verticales a manera de columnas de apoyo donde suspendían viguetas de palos que soportaban los palos rollizos que formaban el piso de estas cajuelas alcanzando la altura hasta el techo, procurando un ambiente seco propicio para el almacenaje de granos de todo tipo.
