# Torontoy: un pueblo inka entre dos Cusco (Machupicchu y Ollantaytambo)

## *Torontoy: a Inka town between two Cusco (Machupicchu and Ollantaytambo)*

**John Apaza Huamani**

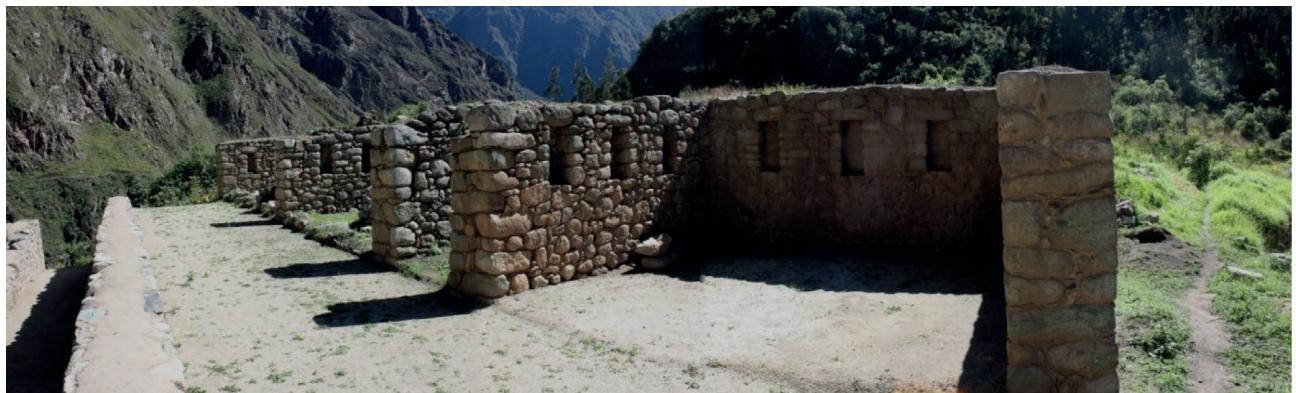
Figura 5. Recintos 01, 02, 03.

Constituido por 9 edificios dispuestos de manera ortogonal formando tres agrupamientos. Los edificios 01, 02, 03 de forma cuadrangular no tienen mayores vestigios del muro frontal lo que nos sugiere que se trate de edificio del tipo masma, se nota la presencia de nichos dispuestos simétricamente en sus muros. Estos edificios se ubican en forma paralela con

espacios abiertos a manera de pasadizos en las partes laterales, mientras que un pasaje principal recorre el frontis de los recintos; por la parte posterior se ubican pequeñas estructuras cuadrangulares estas aun por estudiarse.

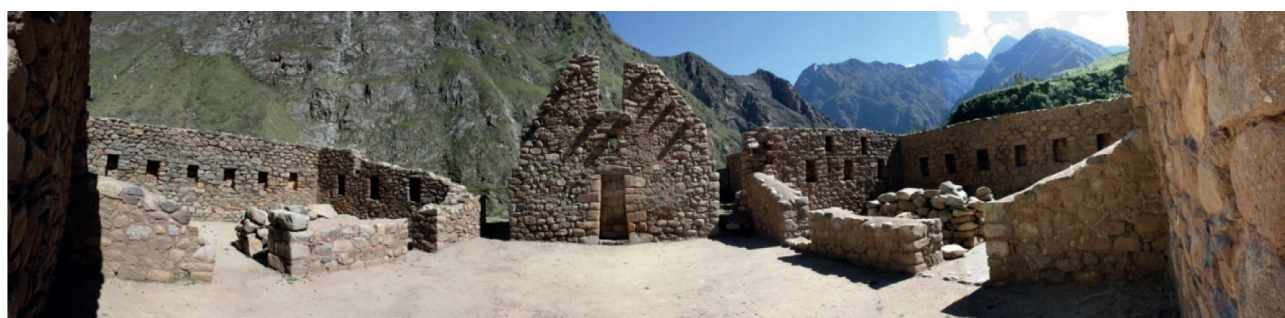
Los recintos 06 y 09 son de forma cuadrangular con dos vanos de acceso en su muro frontal; nichos tipo en número de seis se hallan en el muro posterior, mientras que en los muros laterales se hallan dispuestos nichos y ventanas de manera intercalada en diferente nivel; el muro lateral sureste del edificio 08 se ha practicado un nicho de cuerpo entero donde los elementos líticos son de factura fina, una ventana tipo se ubica en la parte superior, mientras que más arriba se ubica una ventana de cuerpo entero del segundo nivel; estas tres estructuras se hallan alrededor de un espacio abierto (patio) el cual tiene dos accesos secundarios que se ubican en la parte noroeste flanqueando el muro lateral este del recinto 8, un acceso principal se halla hacia el sureste, donde por la parte exterior se halla una plataforma a manera de pasadizo que recorre todo el frontis del sector A.

Los edificios 07, 08, son estructuras uniespaciales de forma cuadrangular de dos plantas un vano de acceso dirigido hacia el suroeste hacia pasajes que se dirigen hacia el patio principal, con nichos y ventanas dispuestas simétricamente en todos sus muros, una patilla se ubica en los cuatro muros en un nivel más alto de los nichos donde se sostenía los elementos del segundo nivel. El recinto 8 mantiene aun sus hastiales donde se puede observar los clavos líticos donde amarraban el techo, dos elementos líticos sobresalen debajo de las ventanas de cuerpo entero del segundo nivel.

Figura 7. Vista general del patio del sector A con recintos 06, 09, muro lateral del edificio 08 y acceso al recinto 07.

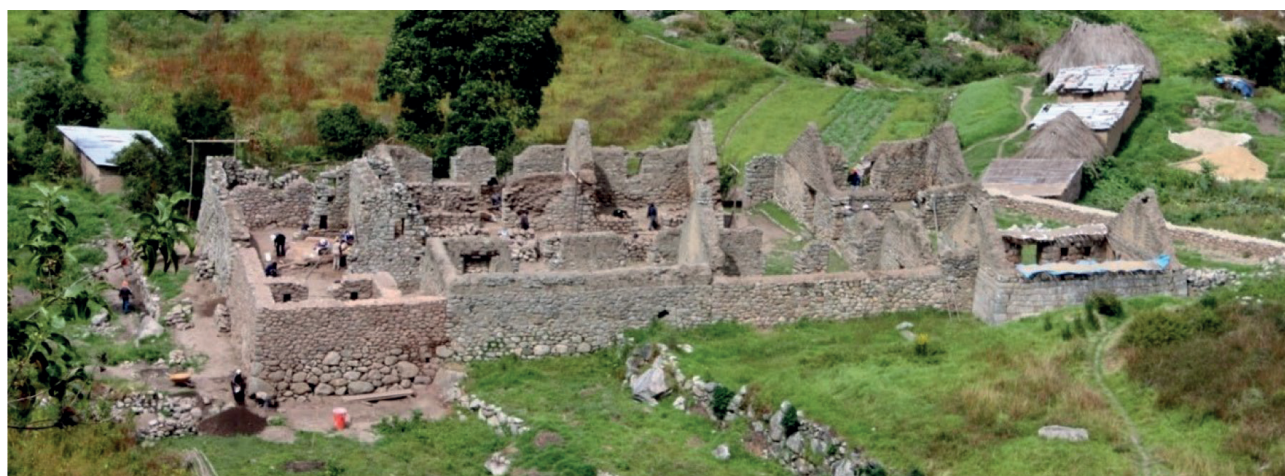
Figura 8. Vista general del sector B.

Constituido por al menos 10 edificaciones en disposición ortogonal con un espacio abierto principal. Las evidencias arquitectónicas de este sector

en la actualidad nos indican cambios estructurales de distintas épocas.

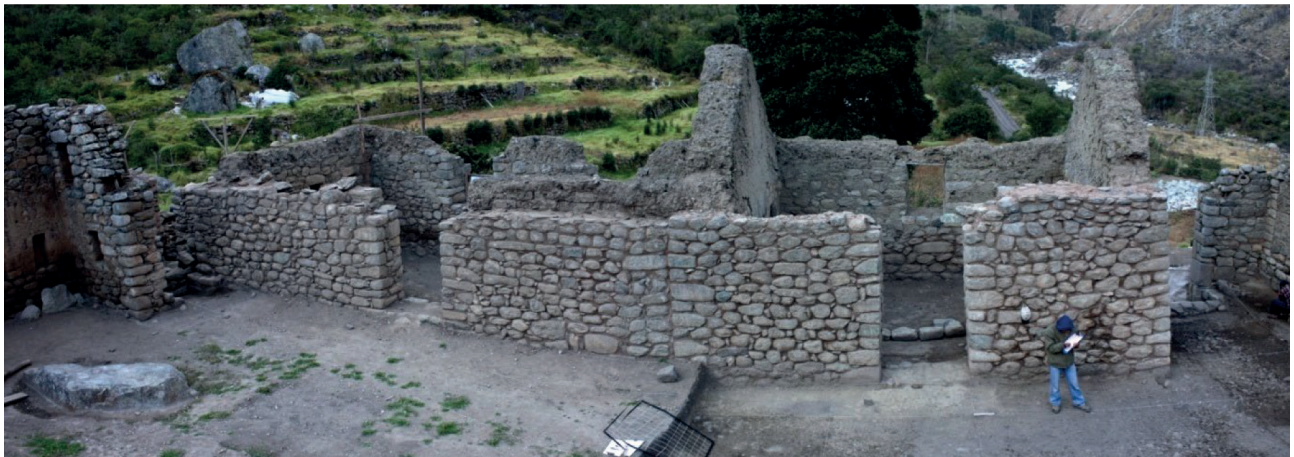
Figura 10. Recintos 01 y 02.

Los edificios 01 y 02 ubicados al sur del patio principal, son de forma rectangular uniespaciales, actualmente no son simétricos en cuanto a sus dimensiones, pues el muro este del recinto 02 fue retirado, compartiendo así el muro oeste del recinto 01, esto significó el cierre de un pasaje que se hallaba en medio de ambos edificios; como parte de la modificación se pueden hallar los hastiales de adobe

que fueron colocados en los muros laterales así como el aumento de algunas hileras de adobe en sus muros largos. Se observa dos ventanas de época posterior a la época Inka en el muro posterior del recinto 02, mientras que una se halla en el recinto 01, tres nichos

se ubican en sus muros laterales; en los muro frontales internos se hallan en ambos edificios un nicho hacia el lado oeste, el nicho del R-01 tiene característica Inka, mientras que la del R-02 sugiere algún tipo de modificación.

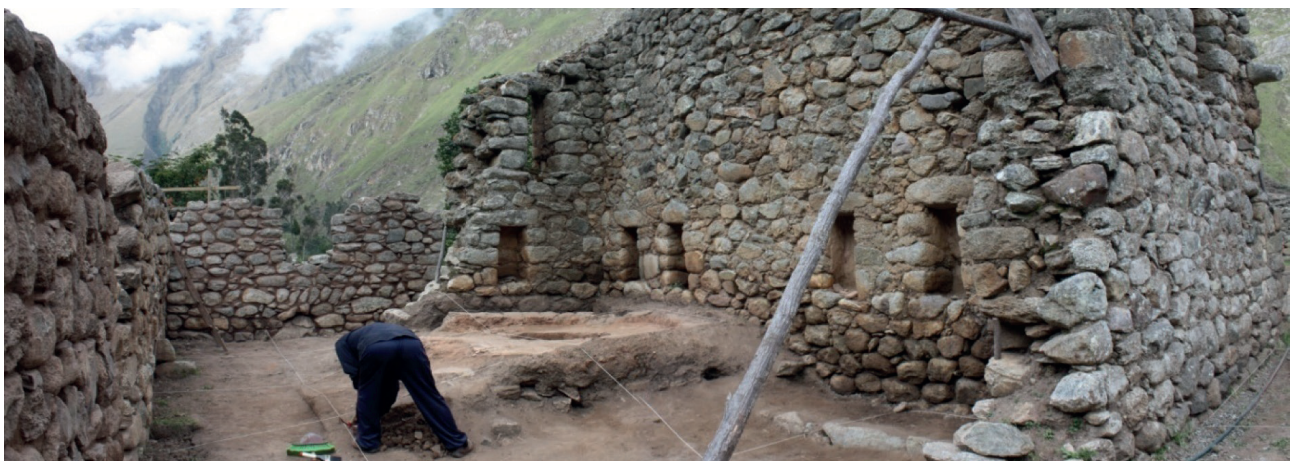
Figura 11. Pasajes del recinto 04b.

El muro lateral sur del edificio 04b continúa su recorrido cerrando el acceso del pasadizo, detrás de este se hallaba un patio, actualmente se encuentra un muro frontal realizando el rec. 03; una pequeña estructura a manera de compartimento se ubica en la parte sur al exterior del edificio 04b; un acceso restringido se ubica a la recta del muro lateral norte cerrando así el pasadizo, donde había una plataforma desde donde se dominaba el paisaje de este lado, lo que sugiere que el actual muro que se ubica al este es posterior. El pasaje que se encuentra al oeste del recinto 05 tiene también un acceso restringido con ingreso a manera de zigzag,

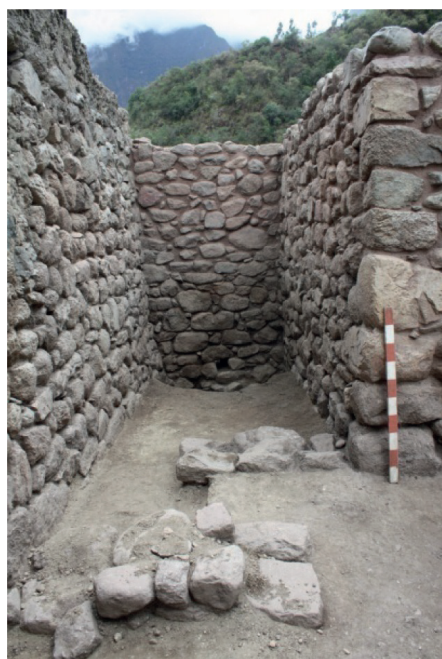
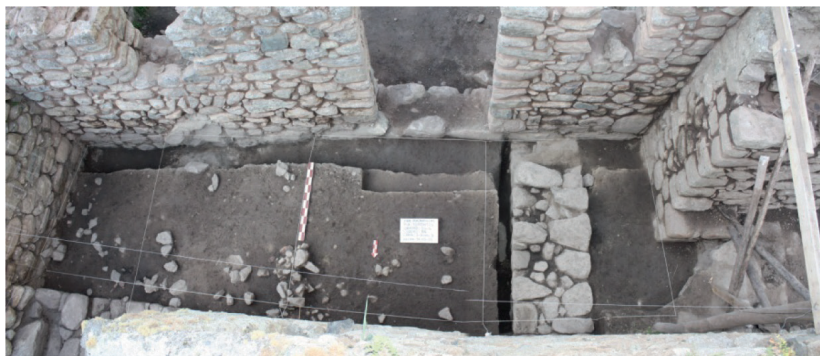
Pasajes del  
Recinto 04b.

con el recinto 4-b, se halla en completo mal estado de conservación sus muros laterales han colapsado ubicando en uno de ellos un nicho tipo y encima de este una ventana cerca al hastial, cuatro nichos tipo se ubican en el muro posterior; no hay mayores detalles del muro frontal, pues fue retirado. Aquí se construyó un horno actual utilizando como base los elementos líticos de los muros.

Más hacia el norte de este pasadizo se ubica el recinto 05, se trata de una estructura cuadrangular uniespacial, que mantiene el patrón actual Inka, tres nichos se hallan dispuestos de manera simétrica en el muro posterior, dos nichos tipo se ubican en cada muro lateral y dos más flanquean el vano de acceso en el muro frontal interior, un pasaje se halla al frente de este recinto el cual se dirige hacia el patio principal.

Otro pasaje cerrado se ubica en la parte lateral oeste del recinto donde actualmente se encontraba una plataforma contemporánea utilizando como base elementos líticos de los muros colapsados.

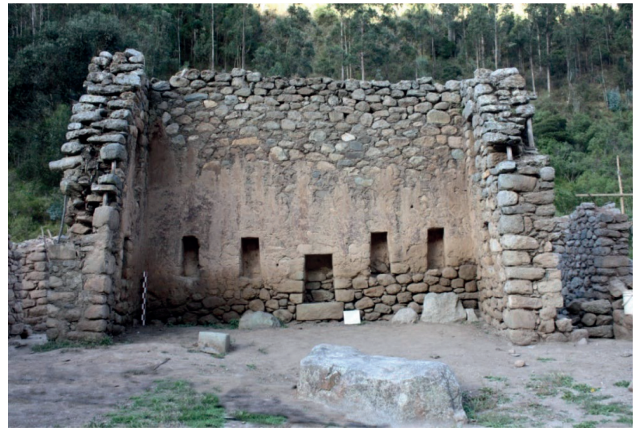
Figura 14. Recinto 04.

El recinto 4-b se ubica al este del patio principal, se trata de un edificio rectangular doble pues comparte su muro posterior con el edificio 4-a, donde se aprecia cuatro nichos tipo que flanquean un nicho grande ubicado al centro del paramento; en los muros laterales se observa un nicho tipo mientras que en un nivel más arriba se ubica una ventana.

No posee un muro frontal lo que indicaría que se trataría de un edificio del tipo *masma*. Frente a este edificio se halla un afloramiento de roca la cual fue ladrada desbastando sus lados mientras en la parte este practicaron una especie de escalones, esta parte se halla casi a la mitad del edificio.

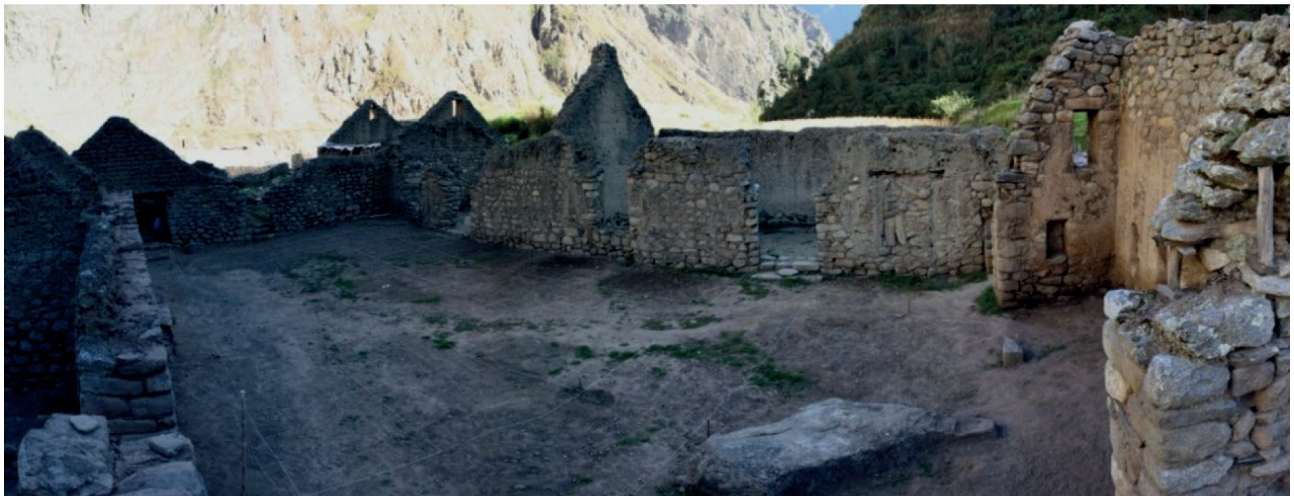
Figura 15. Patio principal y recintos 06 y 07.

Los edificios 06 y 07 se ubican al norte del patio principal de dimensiones mayores a los edificios 01 y 02, pero distribuidos de igual manera. El muro este del edificio 06 también fue retirado compartiendo el muro lateral con el recinto 07; actualmente ambos poseen un vano de acceso con jambas diagonales; el edificio 06 posee dos ventanas de características posteriores al patrón Inka, la ventana del lado este se encuentra actualmente tapiada con elementos líticos dispuestos irregularmente con argamasa de barro, mientras que el edificio 07 posee una ventana de similares

características a la anterior, este mismo edificio posee cinco nichos tipo, dispuestos simétricamente, un nicho de patrón posterior se ubica en su muro oeste interno, mientras que en el paramento este no hay evidencia de esta característica. En la estructura 06 solo se puede observar la presencia de un nicho que está a punto de colapsar en el muro este, al parecer se evidenció este nicho por el deterioro del paramento pues se halla en un costado; ambos recintos poseen una gran parte de sus paramentos interiores enlucidos de barro donde probablemente estén tapiados los nichos sobre todo en el muro posterior y los laterales,

pues las investigaciones actuales refieren que el muro frontal ha sido reconstruido posteriormente en su totalidad.

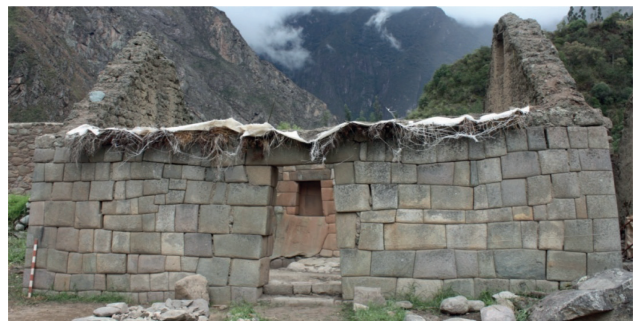
Figura 16. Recinto 08.

El edificio 08, es el más resaltante de todo el conjunto arqueológico por la calidad de su aparejo poligonal del tipo engastado, es una estructura cuadrangular uniespacial techado al parecer a cuatro aguas, esto por los elementos líticos (clavos) ubicados en los cuatro muros, actualmente posee hastiales de adobe con una ventana que fue colocada posterior a la época Inka.

Posee un vano de acceso trapezoidal, el cual está flanqueado por dos nichos a cada lado en la parte interior, cuatro nichos dispuestos simétricamente se hallan en los muros laterales; seis nichos se hallan en el muro posterior, tres de ellos varían de tamaño haciendo una división del espacio y un manejo

simbólico del lugar, los nichos de mayor tamaño que se hallan en la parte oeste están estructuralmente manejados por un elemento lítico de gran tamaño el cual ha sido labrado para conformar los tres nichos.

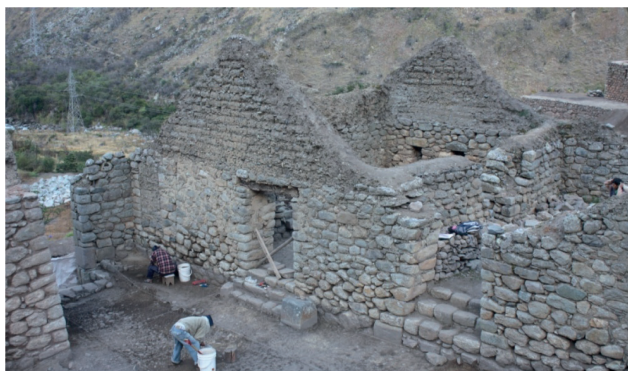
Figura 17. Recinto 09.

Los edificios 09 y 10 actualmente se trata de edificios complementados pues se relacionan por un vano es la parte sur del recinto 09; otro acceso

que vendría a ser el principal se halla en el muro este por el cual se accede al patio principal, tres nichos se ubican en el muro oeste, mientras que una ventana se ubica al medio del paramento norte, al que se le adecuó una escalinata para acceder hacia el espacio abierto delante del edificio 08; se puede observar que este edificio fue transformado pues la disposición del vano sur y la falta de nicho no concuerdan con las improntas Inka.

El recinto 09 también nos ha dejado evidencias de esta última etapa de actividad de este sector; este edificio fue utilizado a manera de depósito por los que de algún modo estaban relacionados al tendido o mantenimiento de la línea férrea, aquí se encontró

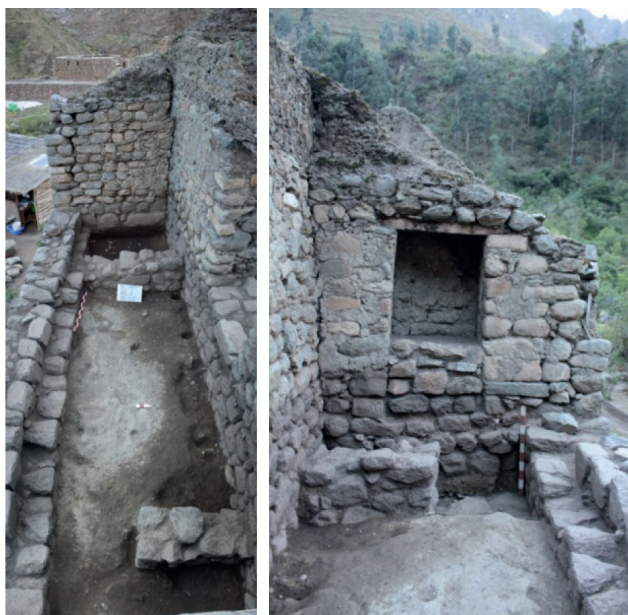
Figuras 18 y 19. Recinto 10.

Mientras que el edificio 10 correspondía a una plataforma a manera de mirador del edificio 09 donde se notaba claramente que sus muros laterales se hallaban adosados al recinto 09, además en el muro lateral este se observa que el nicho cuadrado ha sido habilitado por el tapiado de un vano por donde se accedía desde el patio principal, claramente se puede notar que toda esta estructura lateral no existía en época Inka, pues las investigaciones realizadas demostraron que en esta plataforma existía un pequeño recinto con acceso hacia el patio donde el contexto cultural era netamente Inka, modificando así el entendimiento estructural y simbólico del lugar.

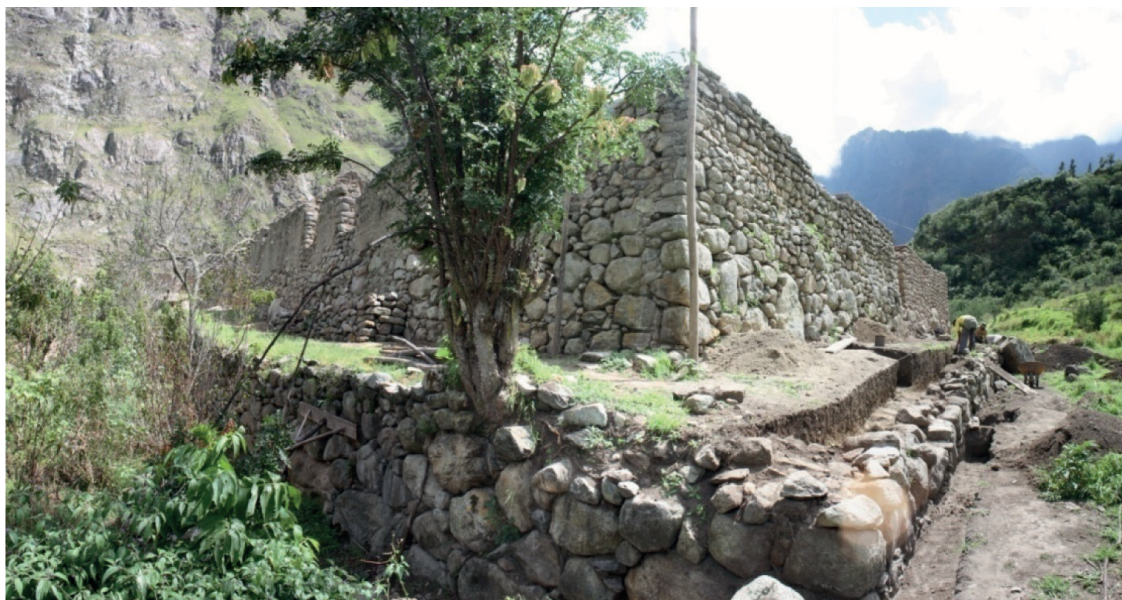
Figura 20.  
Plataformas  
que recorren  
gran parte del  
sector B.

Tres plataformas a manera de pasadizos recorren la parte sur, este y oeste de todo el sector, el acceso principal es por lado sur y se trata de un acceso de doble jamba y probablemente una gran escalinata accede de este vano hacia una plataforma más abajo.

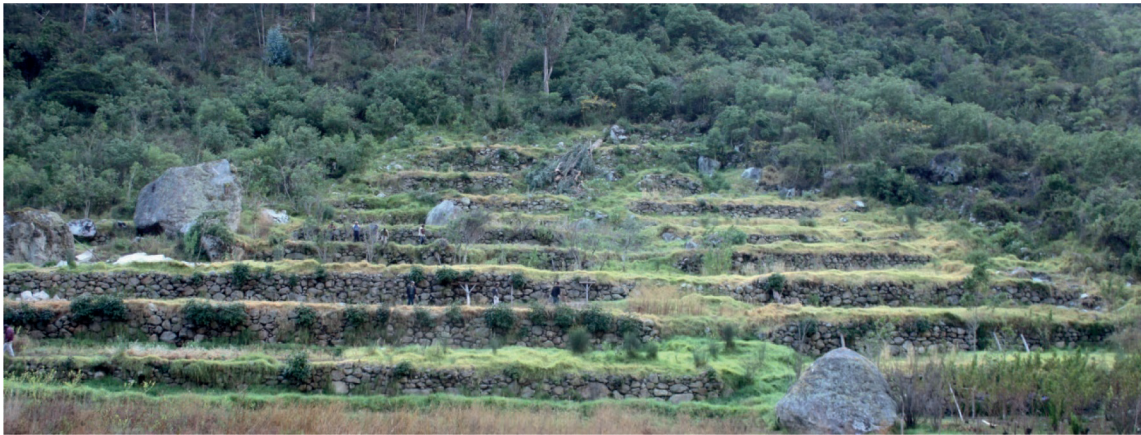
Figura 21.  
Vista general  
del Sector C,  
Terrazas de  
cultivo.

Se ubica al sureste del sector B se trata de terrazas que tuvieron como primer objetivo el de contener la ladera y después como área de cultivo; en un número aproximado de 10 terrazas constituidas por elementos líticos canteados donde en alguno de ellos se observa elementos líticos voladizos (Sarunas), con una altura promedio de 1.80 m aproximadamente. Este sector aún no está investigado por lo que se halla deteriorado y cubierto de vegetación.

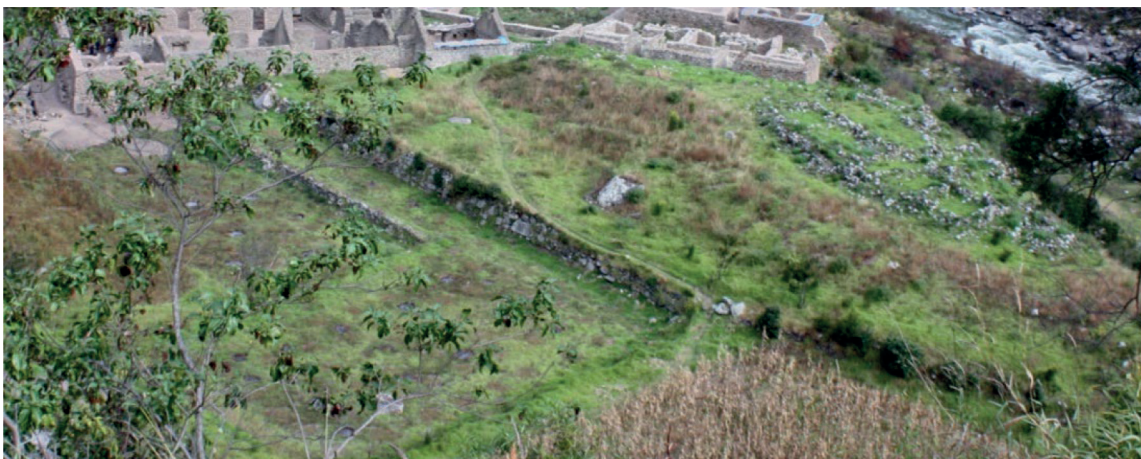
Se ubica al norte y noreste del Sector B; las del norte se trata de un agrupamiento de estructuras cuadrangulares, en un número aproximado de 11 recintos ubicados en un lomada. Las estructuras

del lado noreste se trata de terrazas de cultivo de mayor tamaño, donde se observan accesos voladizos (Sarunas), compuesto por elementos líticos canteados.

Figura 22.  
Vista general  
del Sector D.

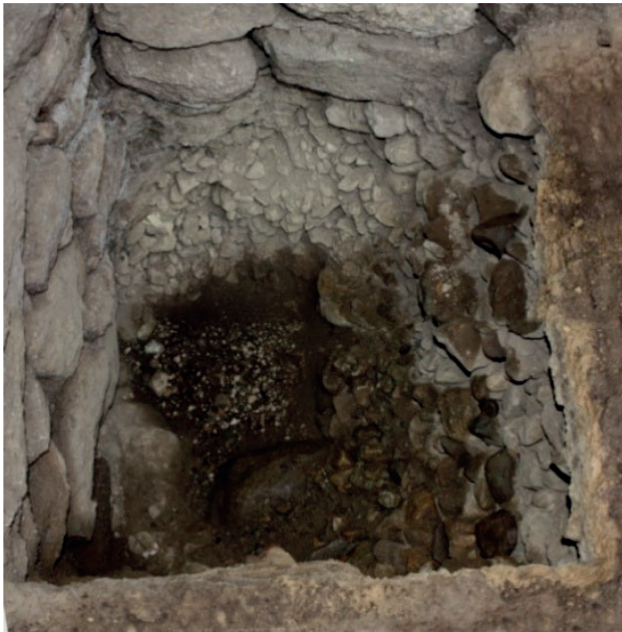
Figura 23. Recinto 09, vista del relleno del tratamiento de piso, con fines de filtrar la humedad.

Se notó también que la cimentación de la arquitectura Inka se halla sobre este relleno, lo que sugiere también que estaban protegiendo de la humedad; o sea que el relleno servía como dren que dirigiría las aguas hacia el subterráneo, este tipo de tratamiento se evidencia

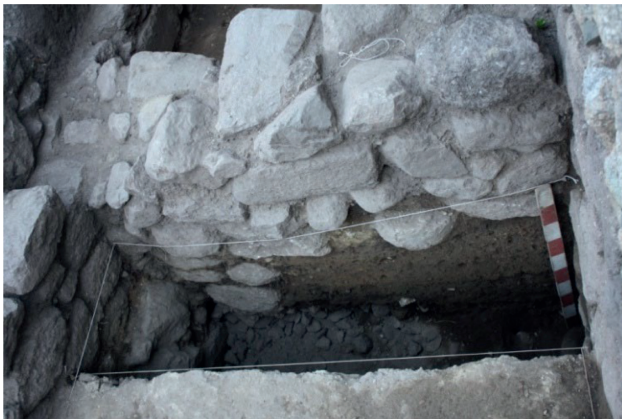
Figura 24. Recinto 10, vista de la cimentación irregular.

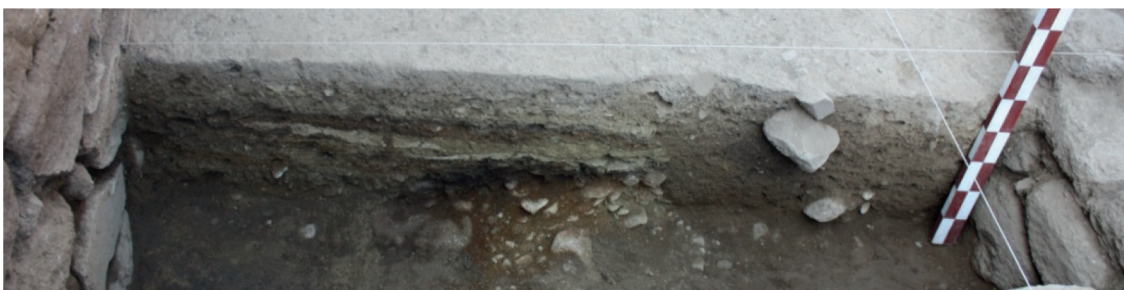
Figura 25. Recinto 04b; Vista de compactación del tratamiento de piso.

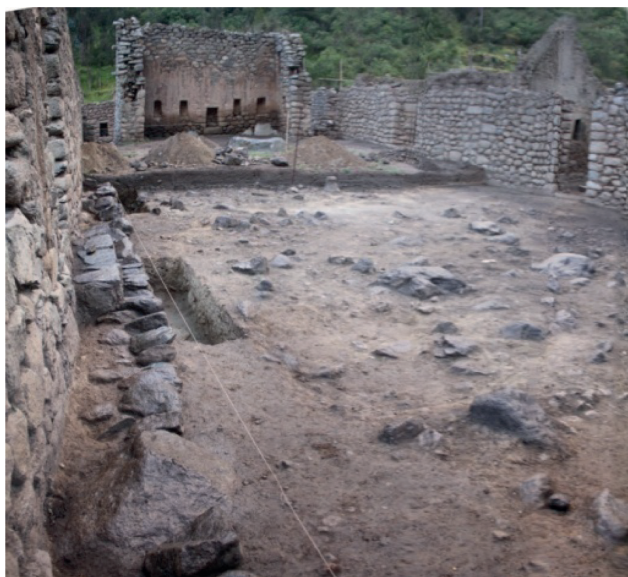
Figura 26. Patio principal; vista de la cimentación del muro original Inka frente de los recintos 06 y 07.

los recintos 06 y 07; otros muros fueron destruidos quedando solo la cimentación como es el caso del muro frontal del recinto 4-a, el muro lateral oeste de los edificios 02 y 06 así como los muros de acceso restringido al recinto 03 y el pasaje oeste del edificio 05 entre otros.

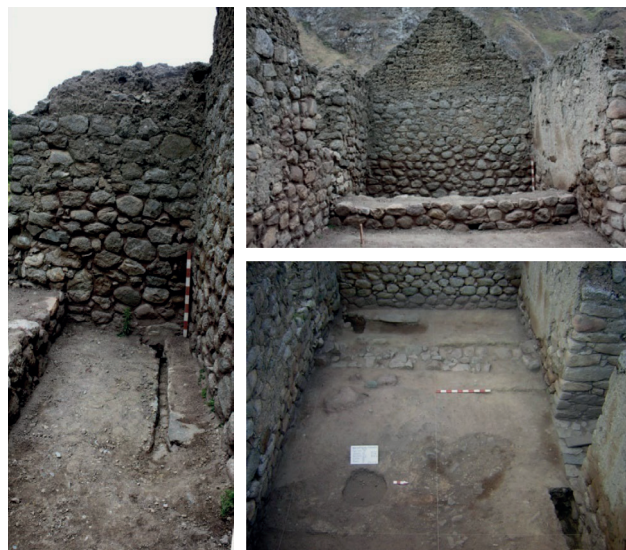
Una vez entendido esto se puede notar que se trata de una gran kancha con dos edificios en la parte norte y sur separados por un pasaje, el pasaje de la parte norte accede hacia el sector D, donde se hallan las viviendas aun no estudiadas, mientras que el pasaje del lado sur es cerrado pero se halla una canal con un

Figura 27, 28 y 29. Recinto 02; pasaje original Inka y el canal.

ducto en el muro que desfogarían las aguas pluviales y las aguas servidas desde el patio, el problema es que esto ha sido deteriorado casi en su totalidad quedando solo poca evidencia.

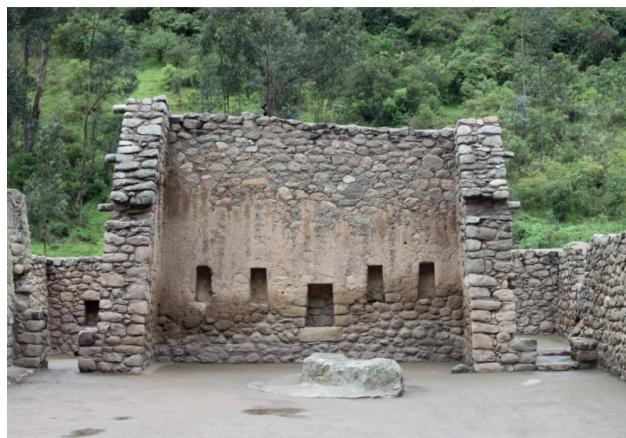
Figura 30. Edificio 04a; edificio del tipo masma con afloramiento de roca labrada en su frente.

Un edificio del tipo *masma* se ubica al este del patio. Su ubicación es importante pues domina todo el sector y los accesos al patio desde puntos fuera del agrupamiento, la disposición de sus nichos y el afloramiento de roca labrada en la parte media exterior, sugiere un manejo ideológico ceremonial, que para un sitio de reuniones, como sugiere este tipo de edificios; cabe resaltar que en esta parte del patio y el *masma* aun no se realizaron investigaciones arqueológicas del caso.

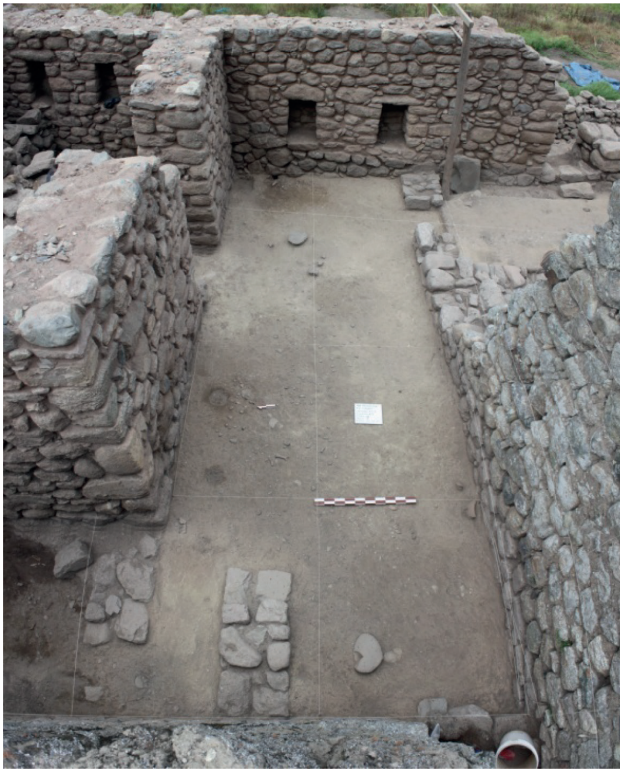
Figura 31. Pasaje Norte de edificio 04; nótese el acceso en "S".

el paso hacia el pasaje, hacia el lado norte del pasaje se ubica un pasadizo cerrado el cual también posee un acceso restringido, pues da el paso recorre a manera de "S" el recinto posee un ducto en el muro norte. En la parte sureste se halla otro acceso hacia el sur, el cual también ha sido adecuado con pequeños muros de restricción que accede al pasaje en el frontis del edificio 04-a; mientras que en el extremo sur de este

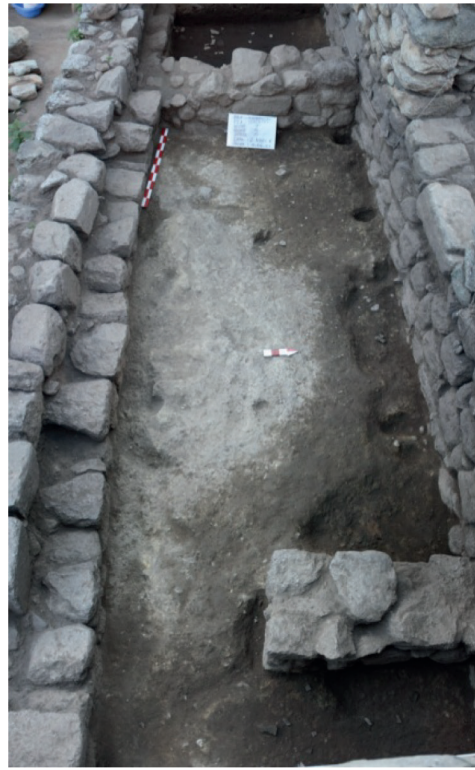
Figura 32. Recinto 10; Vista de la estructura Inka ubicada en las investigaciones su vano accede al patio.

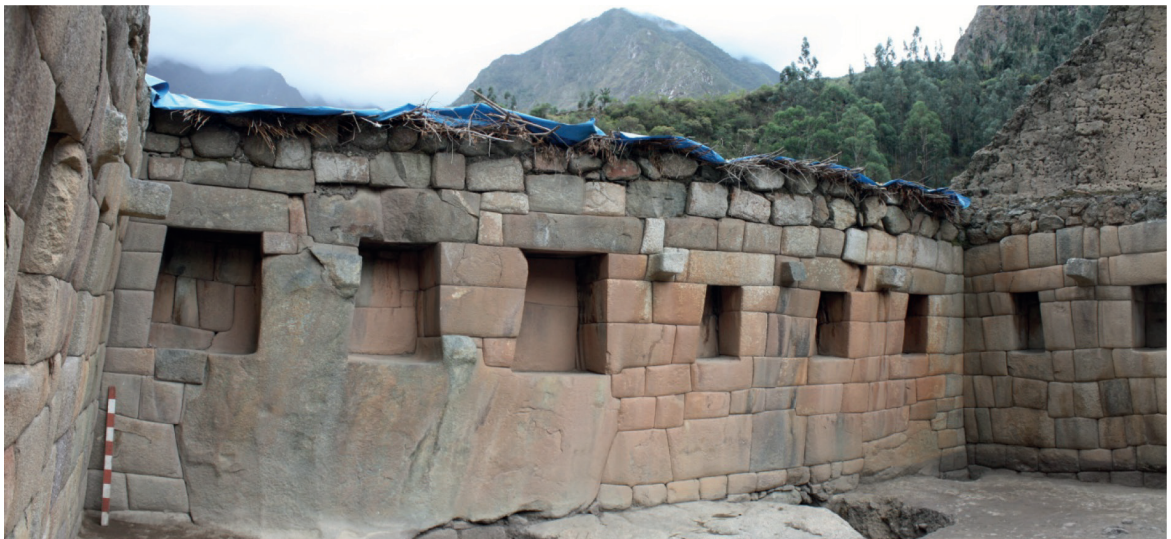
Detrás de la estructura tipo *masma*, se encuentran tres recintos y tres pasajes: lo particular a estos recintos son sus ingresos, pues el acceso de la parte sur se realiza por un pequeño pasaje que se recorre a manera de "S", para ingresar a un patio particular (rec.03). Mientras que el acceso de la parte norte, donde se ha practicado al igual que el anterior un pequeño muro en la jamba para hacer más restringido

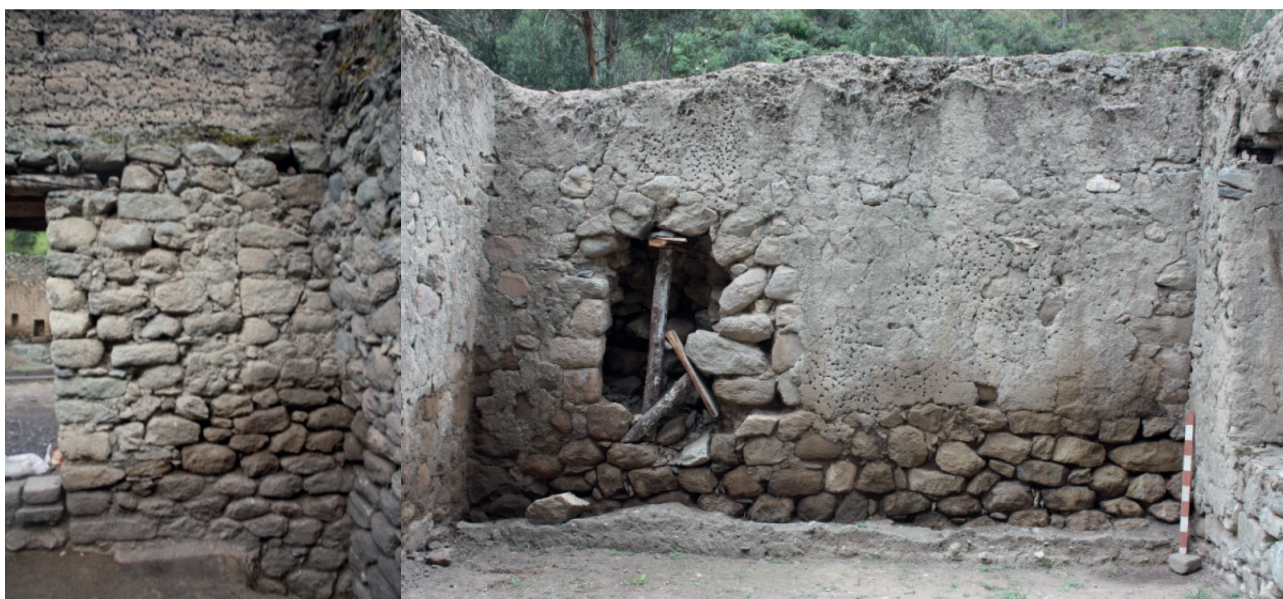
Figura 34. Modificaciones y tapiado de elementos estructurales.

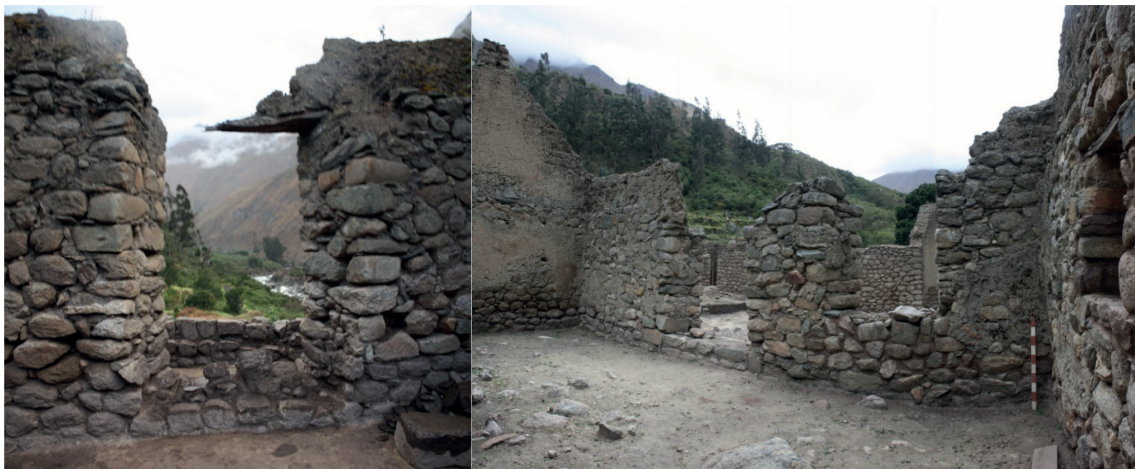
Figura 35.  
Vanos de  
acceso y  
ventanas  
con jambas  
diagonales  
(Abocinados).

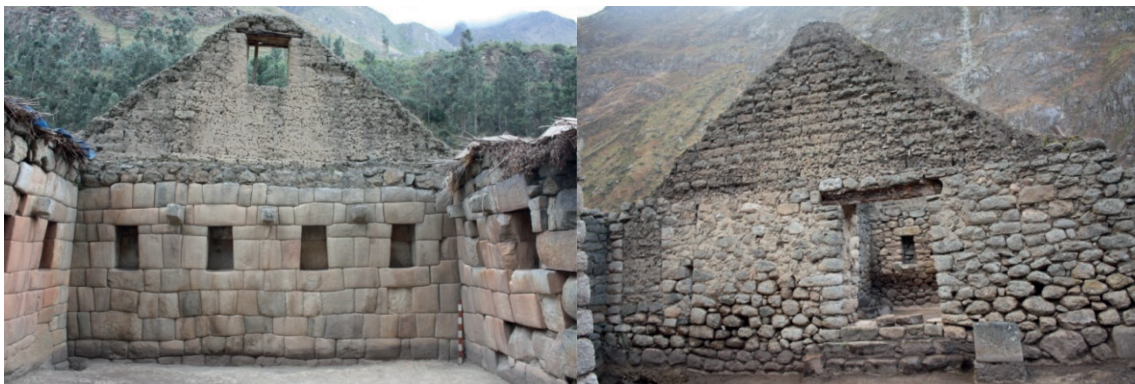
Figura 36.  
Colocación  
de nuevos  
elementos  
estructurales  
como los  
hastiales de  
adobe.

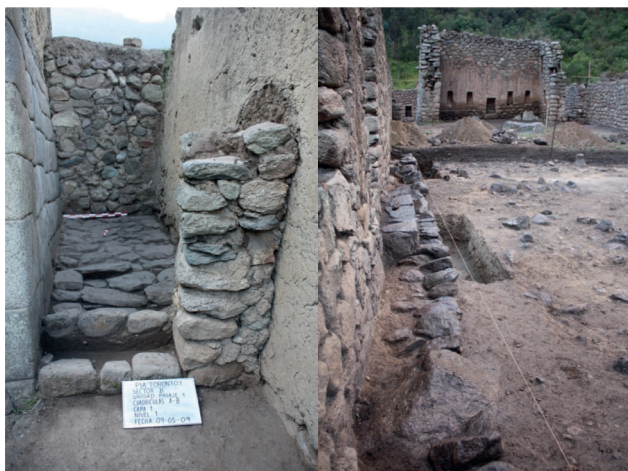
Figura 37. Pasaje cerrado para tener un nuevo ambiente; nueva construcción del muro frontal de los recintos al Norte del Patio.

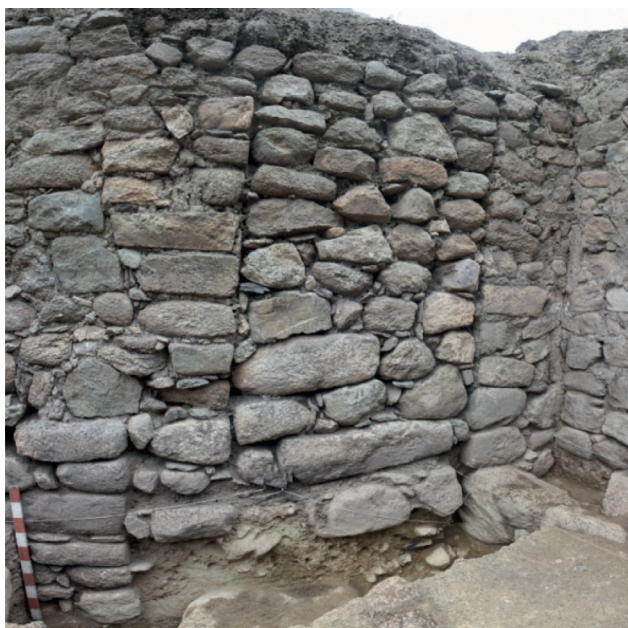
Figura 38. Tres etapas constructivas. (1) La jamba original Inka, (2) el vano de acceso, (3) el tapiado del vano.

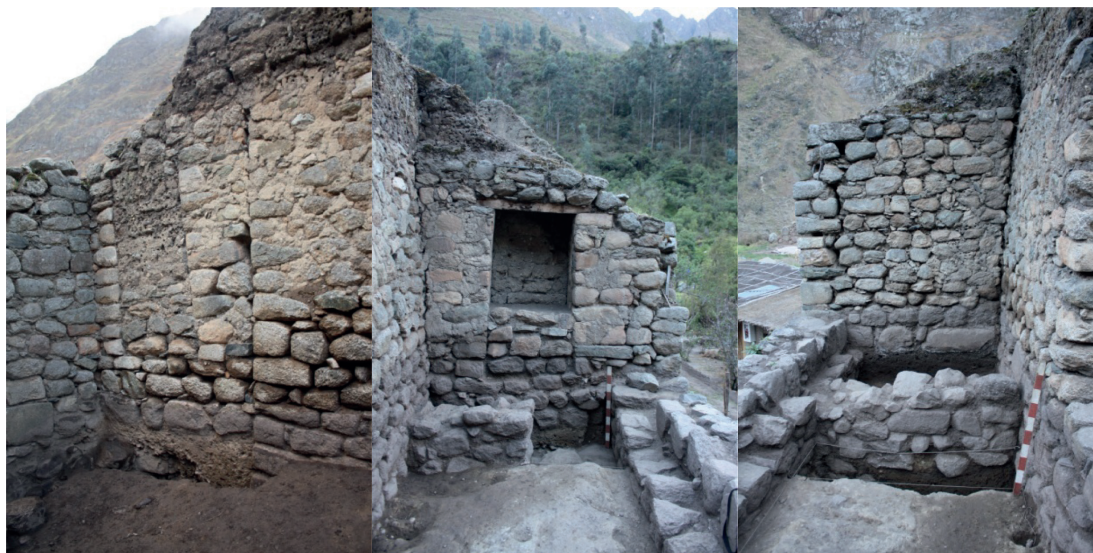
Otra de las transformaciones que ocurrió es la construcción de nuevos muros, para habilitar nuevos ambientes como el muro frontal del rec. 03, que de un espacio abierto trasformaron en una habitación levantando incluso el nivel de los muros laterales y posterior, habilitando así un pasadizo; todo el

Figura 39.  
Muros  
construidos  
de la etapa  
posterior a la  
Inka.

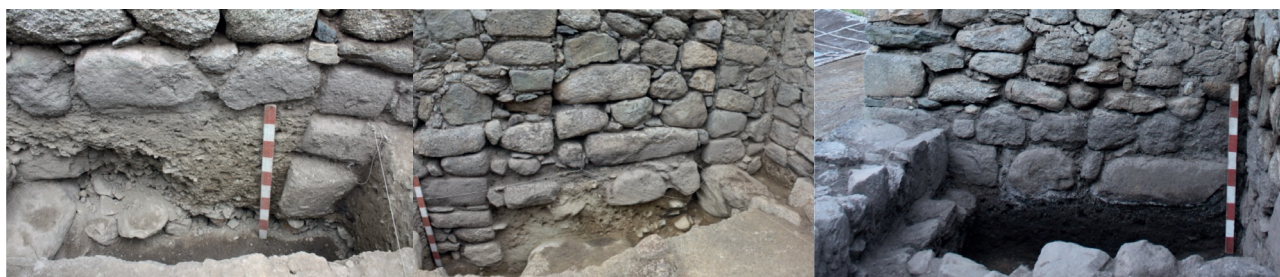
Figura 40. Niveles de cimentación de las estructuras.

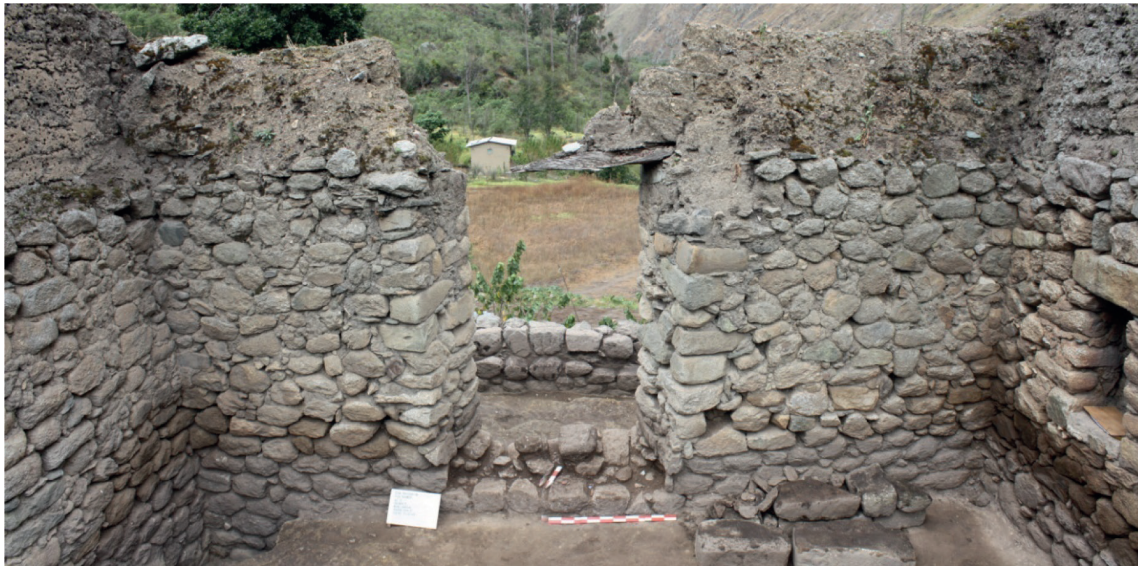
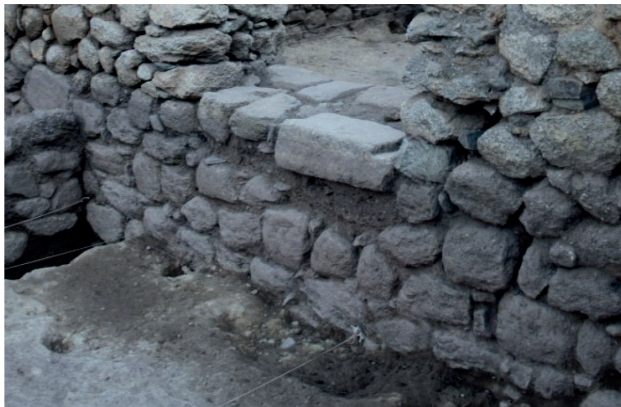
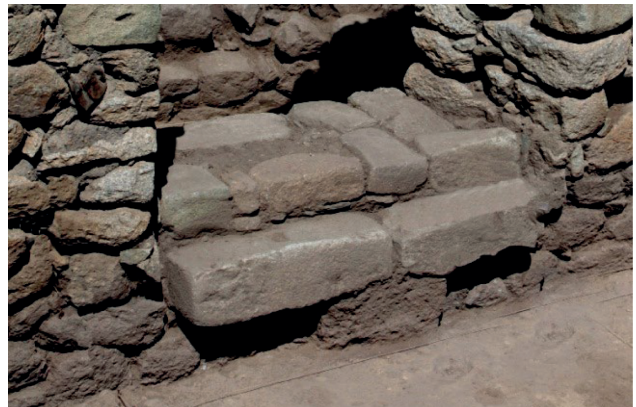
Esta evidencia es muy importante pues nos da una idea de la probable habilitación de este vano, esto al parecer se habría realizado en época Republicana por las evidencias halladas; además que el dato histórico indica que hubo mayor actividad en Torontoy hacia el siglo XIX y mediados del siglo XX; esto es contrastado con la información arqueológica que indica que la mayor cantidad de material cultural después de la Inka, es de estos siglos. Lo que indicaría

Figuras 42,  
43 y 44.  
Habitación  
del vano  
de acceso  
en época  
Republicana.

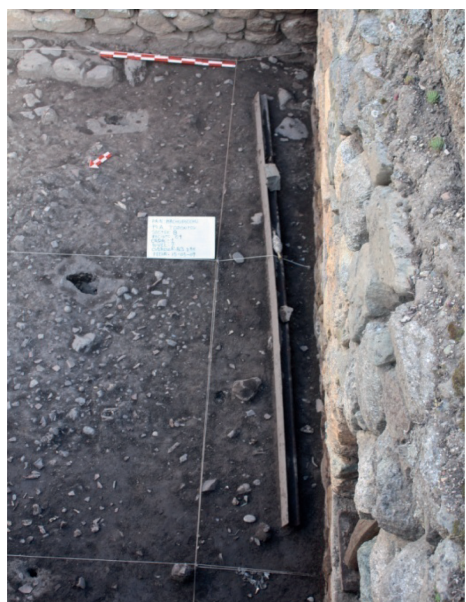
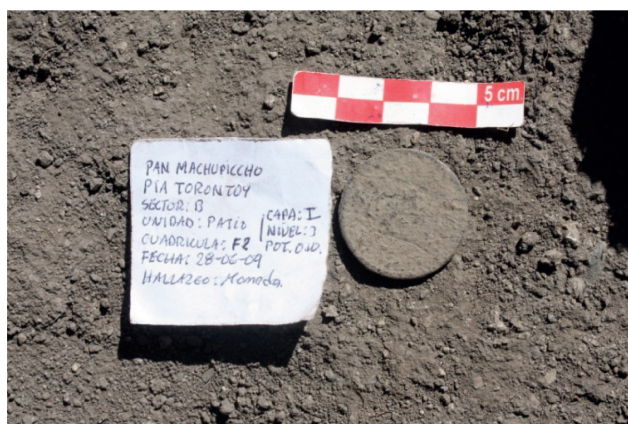
Figuras 45 y 46. Elementos culturales de época contemporánea.

una riel, que por sus características es de un uso anterior del que actualmente se halla en la vía férrea, pues es más delgada, también se encontró clavo para los durmientes y algunas pequeñas acumulaciones de brea, así como fragmentos de botella de vidrio de una cuarta, propia de las bebidas que se consumía por estas épocas, sobre todo por los trabajadores de la línea férrea, también se dividió un espacio con un muro pircado sin argamasa, donde al parecer se preparaban alimentos, esto por la quema que se halló; este pequeño espacio fue techado incrustando palos en el muro, lo que indica que el techo original ya se hallaba retirado. También se encontraron elementos propios de la época como plásticos, latas, vidrios, etc.

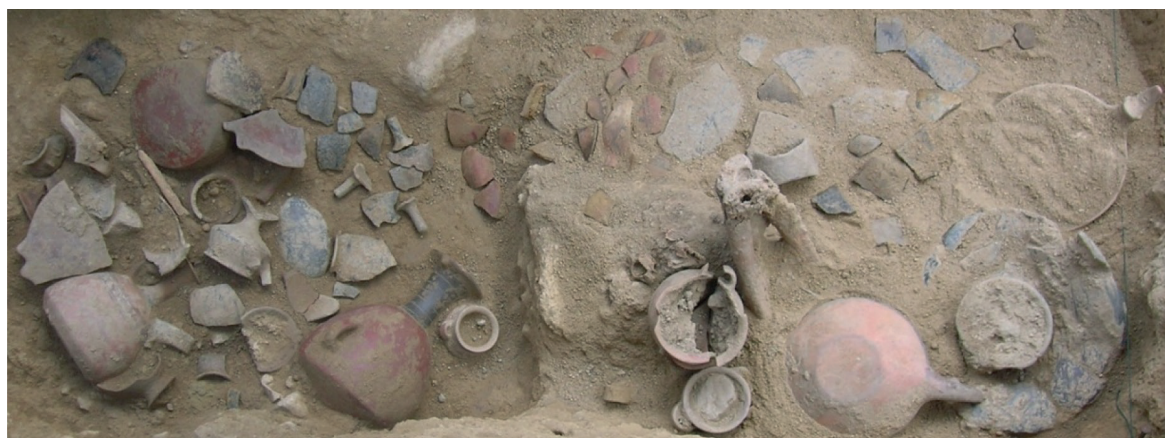
Figura 51.  
Recinto 07.  
Contexto  
funerario  
Inka
