Enigmas del Cusco bajo tierra: Mantas

Enigmas of Cusco underground: Blankets

En el año 2014 la Municipalidad Provincial del Cusco promueve el Proyecto: “Mejoramiento de la transitabilidad vehicular, peatonal y acondicionamiento urbano de la calle Mantas y provincia Cusco”, a través de un Plan de Monitoreo Arqueológico, con la finalidad de identificar, evaluar, conservar, algún impacto negativo al Patrimonio Cultural de la Nación que se hallase durante el proceso de la obra.

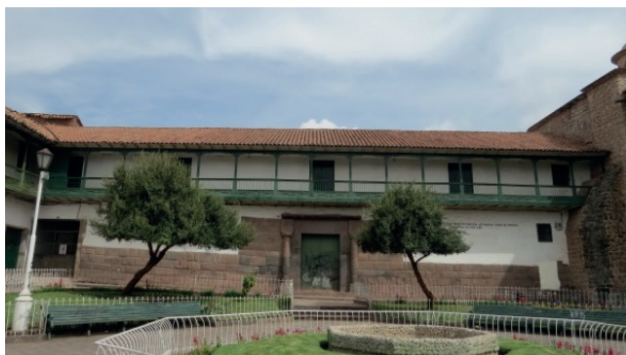
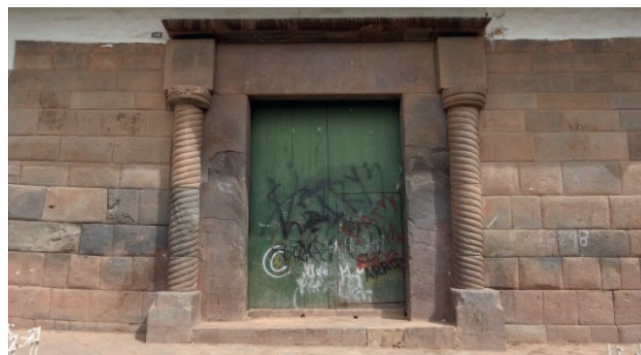
Figuras 2, 3, 4, 5 y 6. Registro fotográfico de evidencia arqueológica en el frontis del inmueble N° 001. La particularidad de la portada y sobre cimentación construida a plomo, pero con las juntas y manejo de tecnologías Inka.

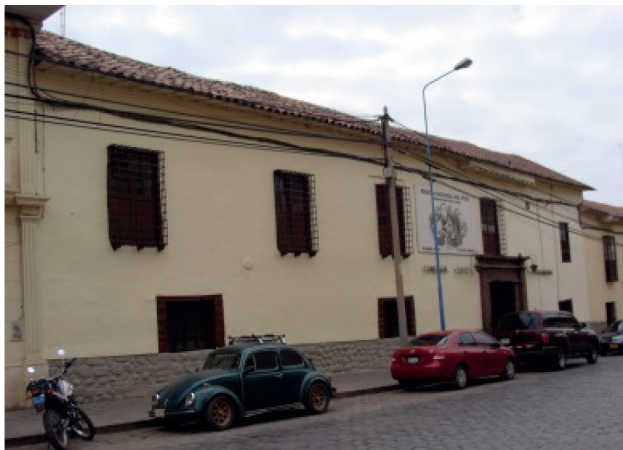
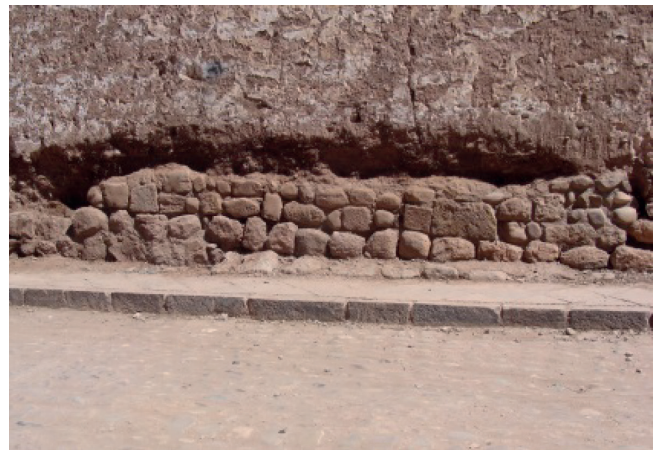
Figuras 8 y 9. Fotografías de evidencia arqueológica en el frontis y en el interior del inmueble N° 004. Se observa elementos líticos reutilizados en estos muros, construidos donde primigeniamente se ubicaban las plataformas prehispánicas que sostenían el desnivel y la canalización del río Saphy antes Watanay.

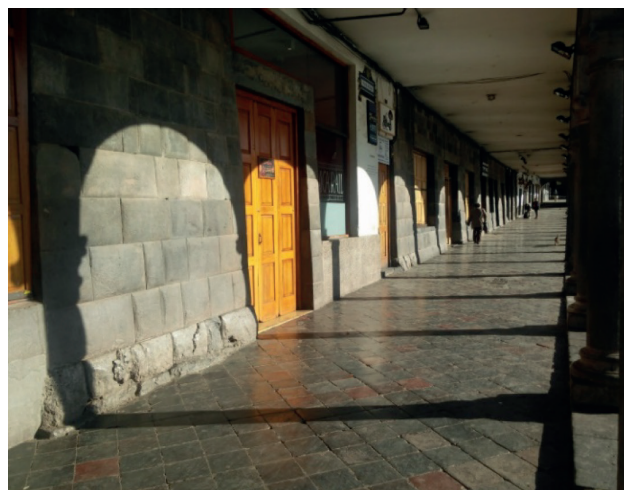
Figuras 9 y 10. Registro de evidencia arqueológica del inmueble, 105 base de lo que pudo ser la fachada de Qassana, Muro de contención en el interior del inmueble 348 de la calle Plateros. Correspondía a la sucesión de plataformas que había desde la canalización del río Saphy hacia el actual balcón cusqueño y el colegio San Borja.

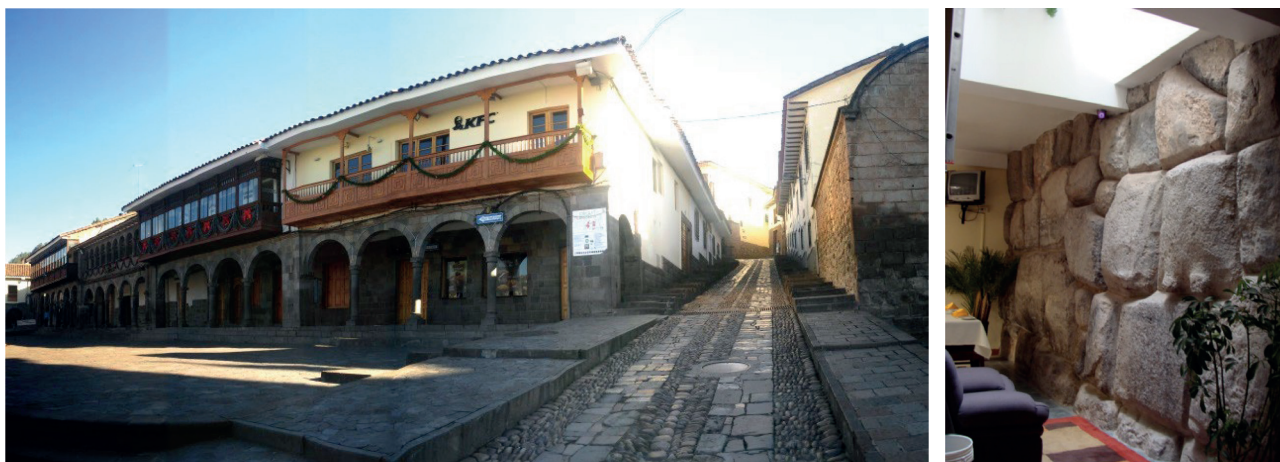
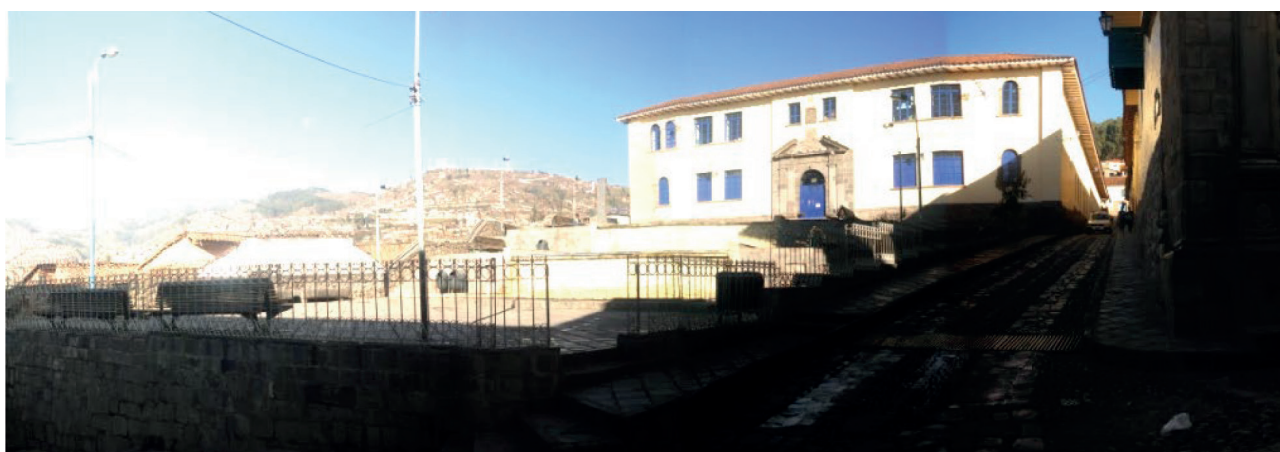
Figuras 13, 14 y 15. Entre plaza de Armas, Cuesta de Almirante, calle Ataúd y Suecia se emplazaba el palacio de Huáscar, no se ha evidenciado estructuras de las edificaciones, sin embargo, se observa los muros de contención de las plataformas que generaban el espacio donde se encuentra el actual colegio San Borja.

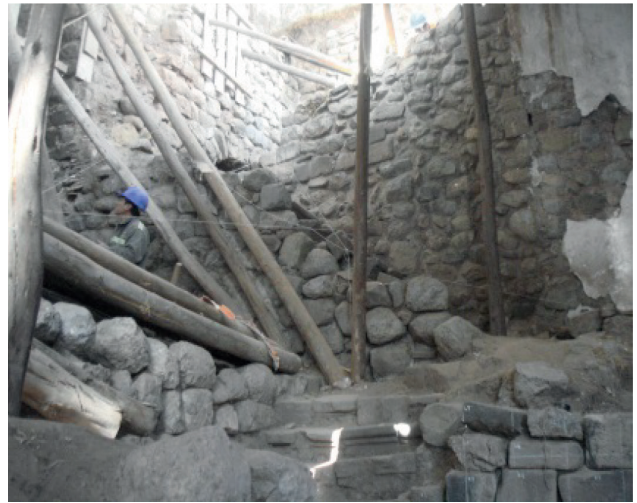
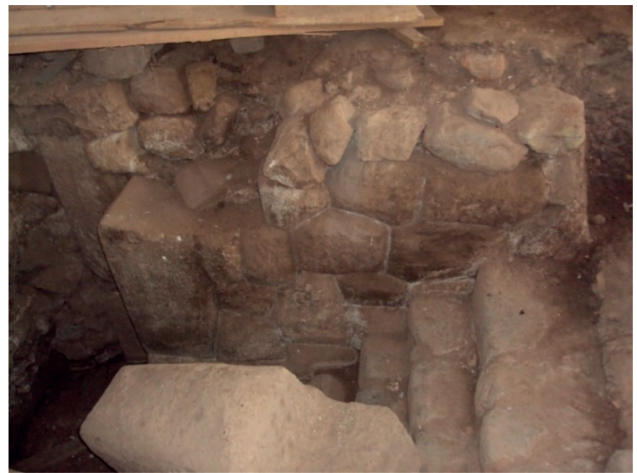
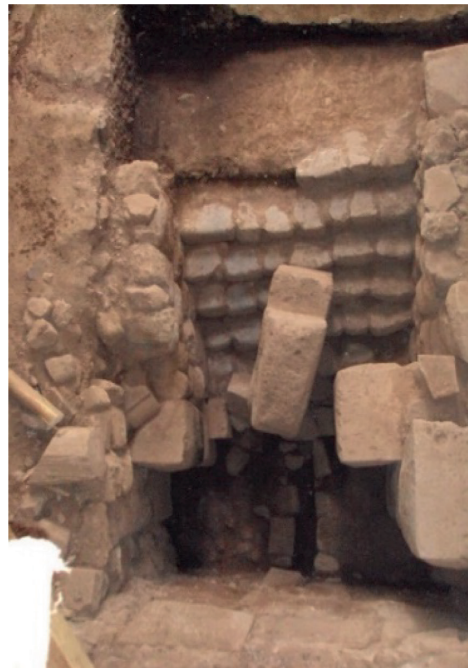
Figuras 17, 18 y 19. Evidencia arqueológica en el interior del inmueble N° 004. Se observa la portada con escalinatas descubierta por el Julinho Zapata (2001) en el inmueble de la beneficencia pública. (Fuente Zapata 2001).

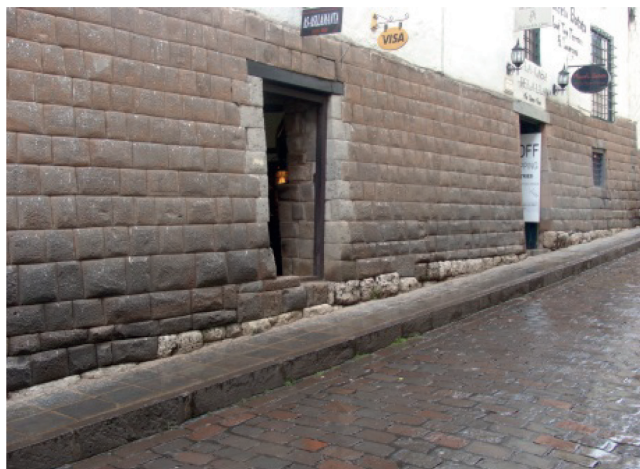
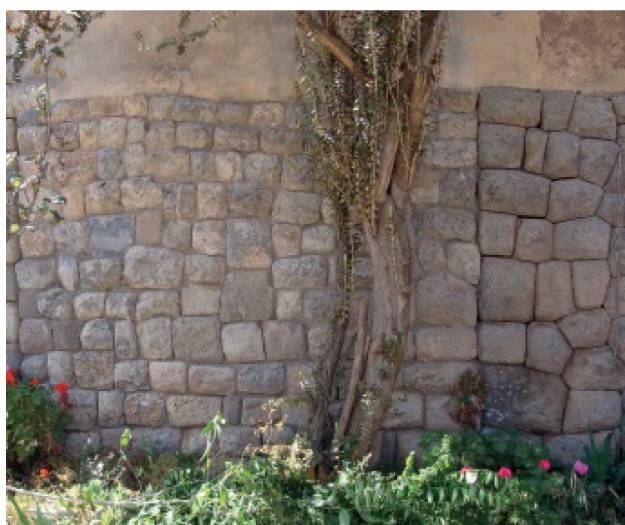
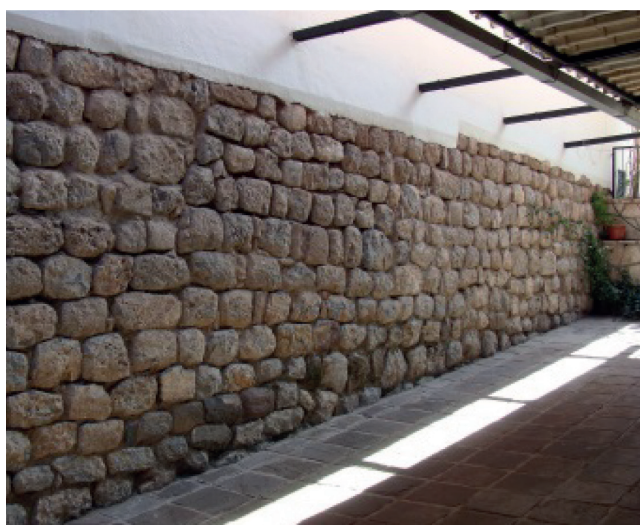
Figuras 21, 22, 23, 24, 25 y 26. Evidencia arqueológica del inmueble N° 019.

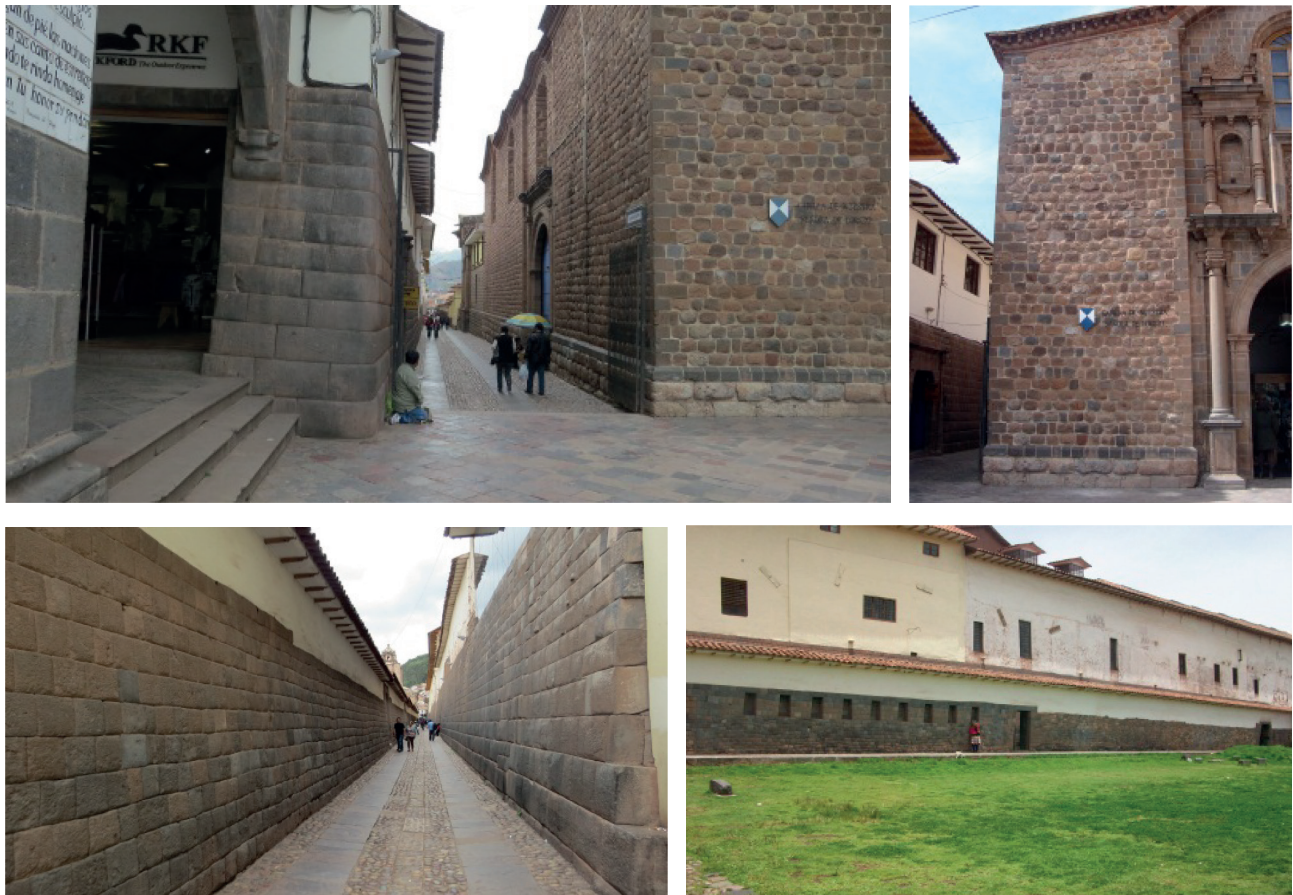
Figuras 5, 36, 37 y 38. Evidencias arqueológicas entre la calle Loreto, Aquí se encontraba el Amarukancha.

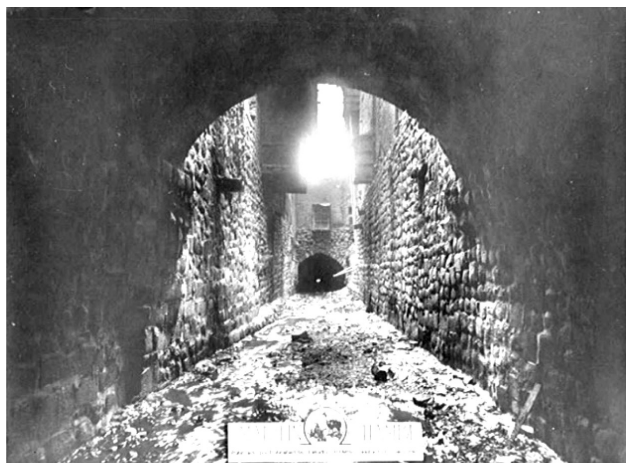
Figura 43. Interior de la canalización del río Saphy. Archivo de la Municipalidad del Cusco.

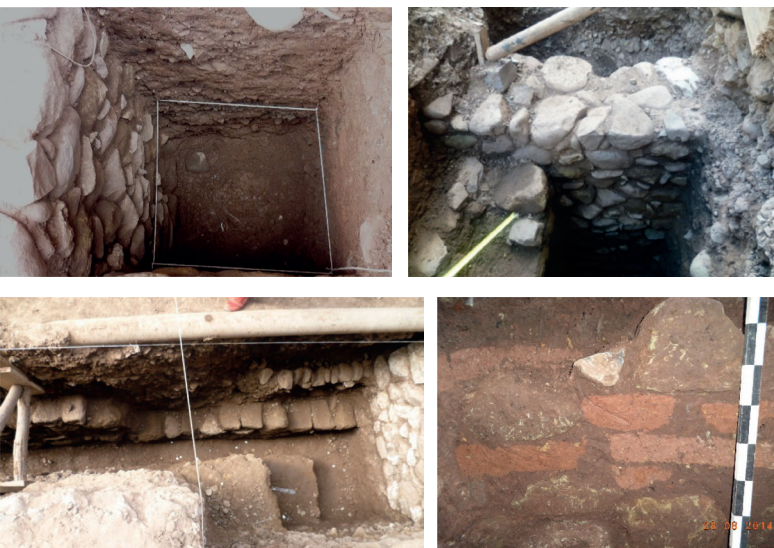
Figuras 55, 56, 57 y 58.

Se puede registrar que la estructura presenta elementos líticos de regular tamaño, también se aprecia su estado de conservación regular de la mampostería, debido a la humedad, la estructura no tiene fractura alguna como se ve en las siguientes imágenes.

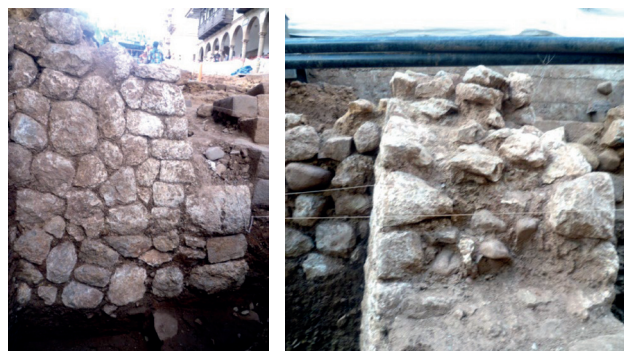
Estado de conservación en el que se halla. En mal estado de conservación, la cabecera de muro está deteriorada y desgastada por lo que se requiere un tratamiento de protección.

Figuras 59 y 60. Vista de fotos de detalle de desgaste.

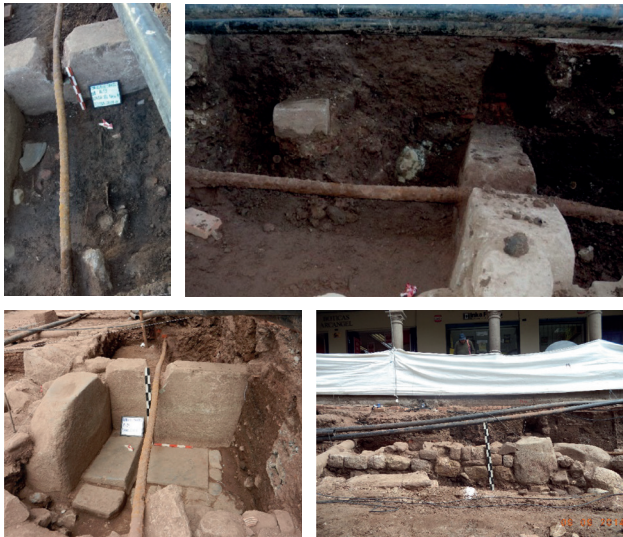
Figuras 61, 62, 63 y 64.

Fractura. Se observa una fractura en que probablemente fue hecha con el objeto de colocar un cable de media tensión por los años de 1960 aproximadamente, ya que se aprecia un fierro oxidado, por el cual atraviesa la pieza lítica, realizando una fractura de tamaño considerable, su estado de conservación es regular.

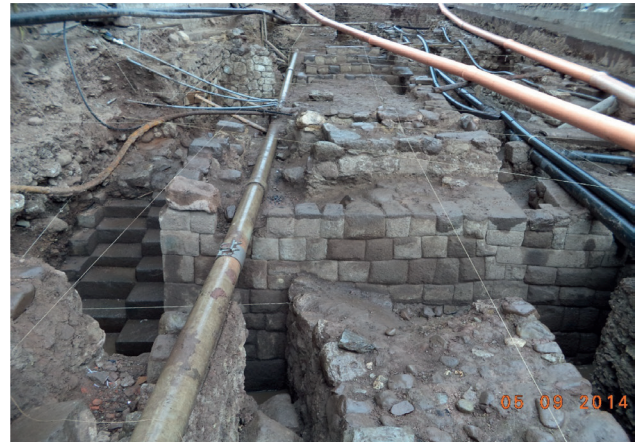
Paramento de muro Inka de aparejo fino. Presenta una mampostería de aparejo fino, tipo sedimentario almohadillado, posiblemente de época Inka, cuyas medidas son de 6.40 m de largo por una altura de 2.04 m, con un ancho de muro de cabecera de 0.35 m, el cual presenta dos accesos a ambos lados de gradas discontinuas, cada uno formado por 6 peldaños, se encuentra a una profundidad de 1.88 m con referencia a nuestro punto 0.00 m (nivel de referencia). En la parte media se aprecia un canal tapiado de 0.40 m de ancho.

Figura 65. Paramento de muro Inka de aparejo fino, nuevo hallazgo.

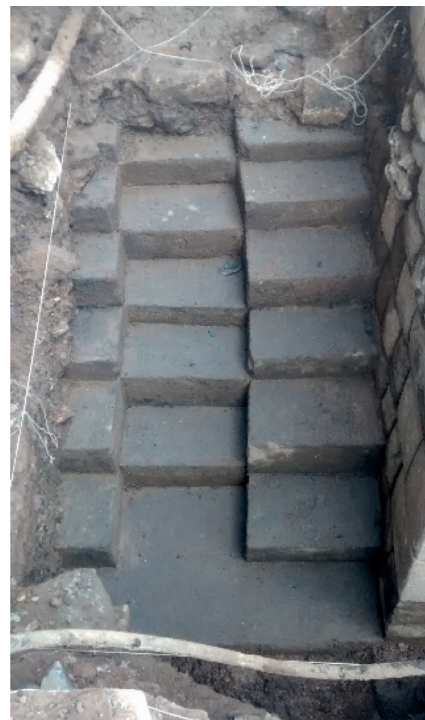
Gradas laterales del posible muro inka de aparejo fino. Esta se ubica en el lado Norte de la Calle Mantas, la cual tiene 6 peldaños, exhibe una morfología discontinua característico posiblemente de algo ritual; cada peldaño mide 0.50 m de largo y 0.20 de altura, cada grada tiene esa medida y guarda una simetría de gradería discontinua conformada por 3 sucesiones en cada peldaño. El material que

lo compone es de andesita, por lo que se aprecia un desgaste en sus aristas, posiblemente esto nos indica que hubo un uso de las gradas pero de forma restringida por la importancia del río Saphy, que pasa por la parte media de la bóveda.

Figura 66. Gradas laterales del posible muro inka de aparejo fino. Nuevo hallazgo.

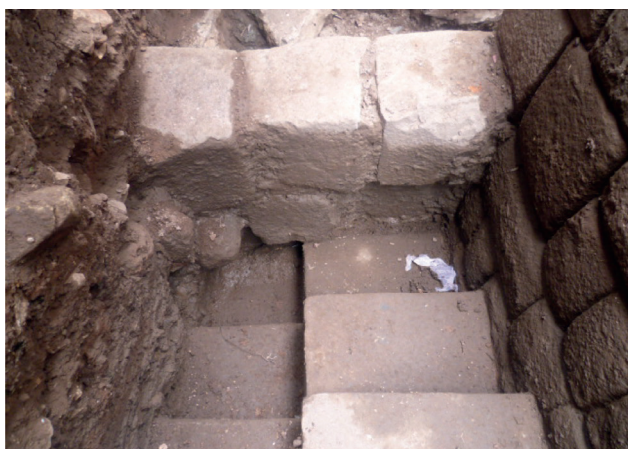
Gradas laterales del posible muro inka de aparejo fino. Esta se ubica en el lado Sur de la Calle Mantas, la cual presenta 6 peldaños, presenta una morfología discontinua característico posiblemente de algo ritual, cada peldaño mide 0.50 m de largo y 0.20 de altura, y guarda una simetría de gradería discontinua

conformada por 3 sucesiones de cada peldaño, el material que lo compone es de andesita, por lo que se aprecia un desgaste en sus aristas, posiblemente esto nos indica que hubo un uso de las gradas pero de forma restringida por la importancia del río Saphy que pasa por la parte media de la bóveda.

En los 3 últimos peldaños se aprecia un tapiado que posiblemente se haya realizado en la época Colonial, posteriormente se observa la instalación de tuberías de desagüe de cemento el cual si fracturaron parte del muro. Su mampostería de aparejo fino, tipo sedimentario, el material de composición es de piedra andesita.

Figura 67. Gradadas laterales del posible muro inka de aparejo fino. Nuevo hallazgo

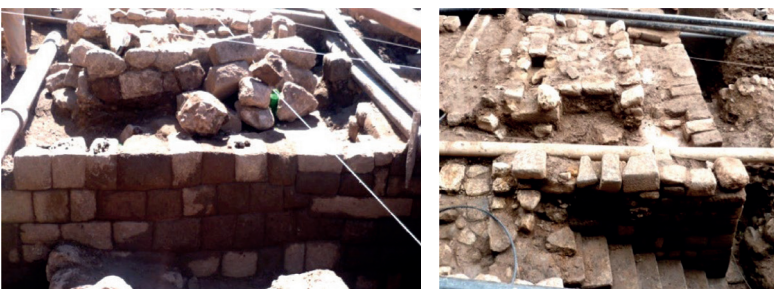
Figuras 68 y 69.

Estado de conservación. Se halla en regular estado de conservación, se aprecia en la cabecera algunas piezas reutilizadas en algunos segmentos, en las juntas se ve que no todas las piezas son de la época Inka, algunas aristas se encuentran desgastadas, también algunos elementos líticos se encuentran desglosados lo que se registra este detalle.

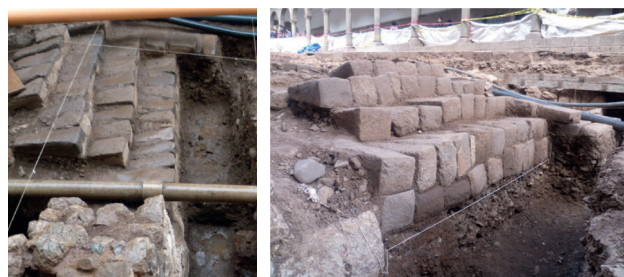
Figuras 70 y 71.

Se proyecta en un largo de 6.40 m, consistente en cuatro peldaños, con ancho de 0.55 m, el nivel máximo de estas gradas está a -1.23 del nuestro nivel ± 0.00 . Presenta 4 peldaños, en un largo de 3.08 m en una altura de 1.10 m, cada peldaño tiene una altura de 0.18 m. El material de composición es andesita.

Estado de conservación. Su estado de conservación es regular, presenta 4 peldaños los cuales son en piedra reutilizada, tiene elementos líticos semi sueltos los cuales se encuentran desgastados.

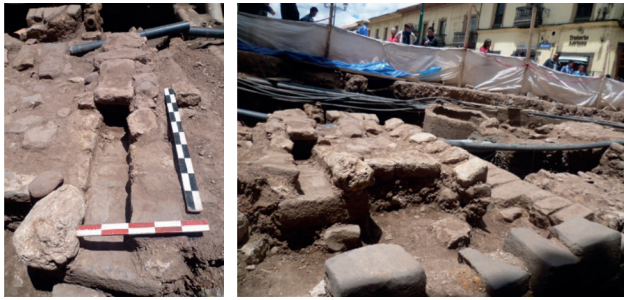
Figuras 72 y 73.

Possible canal Colonial y/o Republicano. Se aprecia un canal Colonial y/o Republicano, el cual se ubica encima del hallazgo-8, es un canal transversal el cual en su composición estructural presenta mortero de cal y arcilla, con material de piedra caliza, se encuentra a una profundidad de -1.46 m con referencia al nivel ± 0.00 m, se puede apreciar que se encuentra sobre una estructura de acomodamiento para darle un nivel a este canal el cual se proyecta de forma transversal, solo se puede apreciar una parte debido al daño ocasionado con la colocación de las instalaciones de tuberías de electricidad. Su estado de conservación es regular.

Parte de empedrado, probable de data Colonial y/o Republicano. Se evidencia un empedrado posiblemente de data republicana con líticos (cantos rodados y areniscas), Se ubica sobre el nivel de las gradas coloniales a -1.05 m con referencia a nuestro punto 0.00 m. Su estado de conservación es regular.

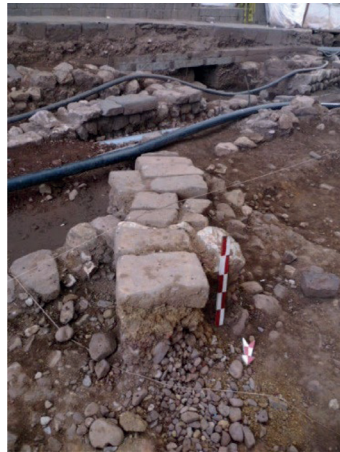
Figura 74.

Muro de data Colonial y/o Republicano. Se ubica en el lado Sur del sector adyacente al Portal de la Compañía, el cual consiste en una mampostería rústica con mortero de tierra, elementos líticos de caliza en su estructura el cual se aprovechó como soporte para las tuberías de agua y telefonía fija más las instalaciones de servicios básicos, se adosó otro muro por donde se aprecia la tubería de desagüe. Su conservación es mala.

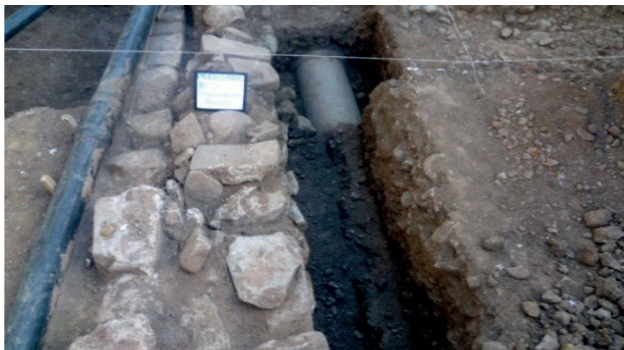
Figura 75.

Muro posiblemente de data republicana. Se ubica en el lado Norte del sector, el cual consta de una mampostería rústica con mortero de tierra, elementos líticos reutilizados de caliza en su estructura el cual sirvió probablemente de soporte para las tuberías de telefonía. Su estado de conservación es malo, por qué se observa un pandeamiento.

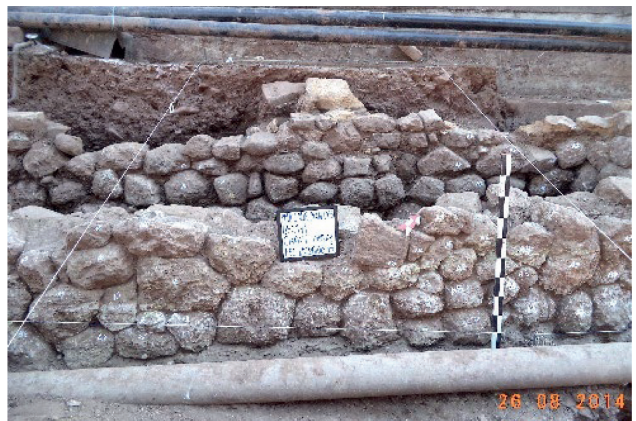
Figura 77.

En las excavaciones por cuadrantes se realizó el desmontaje de este muro contemporáneo, por debajo de este muro se encontró estructuras de diorita verde que posiblemente fue de una época pre Inka, hallando 1.95 m de altura. Con el objetivo de obtener una mejor lectura de los hallazgos arqueológicos para su interpretación y análisis posterior.

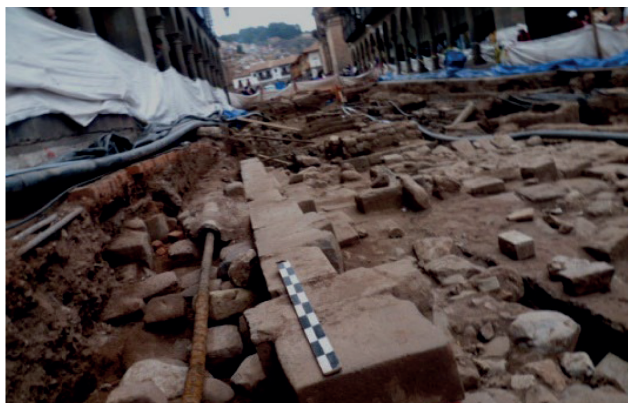
Figura 78.

Alineamiento de líticos de posible bóveda, de data Colonial y/o Republicano. Parte de la bóveda muro que sirve como soporte, solo aparece un alineamiento de andesitas en fila de 3 hiladas con elementos líticos reutilizados, posiblemente son de época Colonial y/o Republicano. Su estado de conservación es regular.

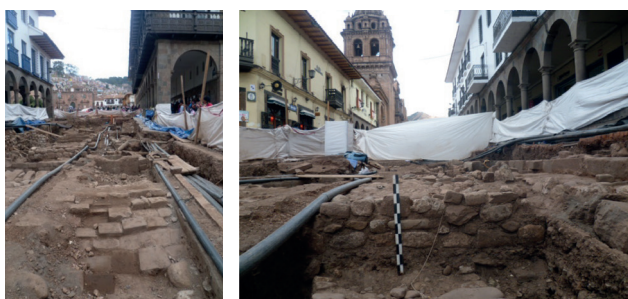
Figura 79 y 80.

Contrafuerte de bóveda posible de la época Colonial y/o Republicana. Corresponde posiblemente a la época de construcción de la aboveda miento del río Saphy con el objeto de uso como contrafuerte de las paredes de éste y se apoya en el muro hz-8, este contrafuerte posiblemente pertenece a la época republicana. Su estado de conservación es regular.

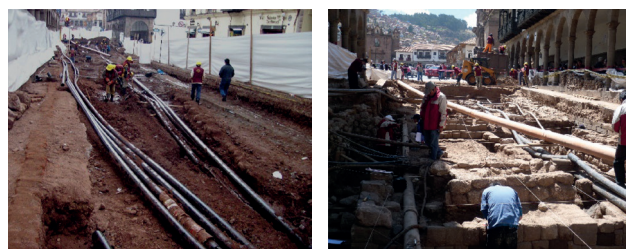
Vista de la ubicación y presencia de tuberías. Se encontró gran variedad de tuberías de los servicios básicos como agua, desagüe, telefonía fija tanto de la empresa de claro, movistar y electricidad, se observa que se presenta en toda la calle Mantas en toda la extensión, el cual indica que ya hubo anteriores intervenciones de remoción de suelos en toda la zona de trabajo, por lo que se observa deterioro a las estructuras y daños de forma directa a los hallazgos.

Figuras 82 y 83. Vista de tuberías luego de las excavaciones restringidas, atraviesan todos los hallazgos de la calle Mantas.

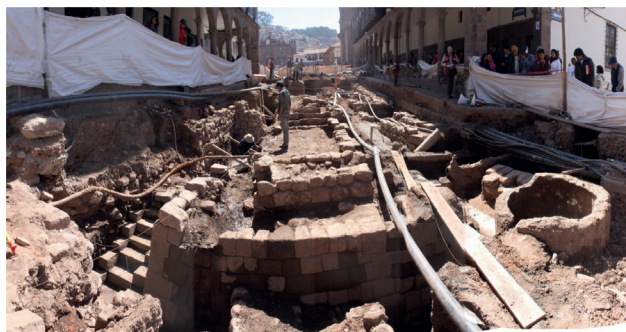
Figura 84.

Lo que se observó en calle Mantas es una variedad de muros que de una u otra forma relatan los cambios que ha sufrido nuestra ciudad desde época Inka hasta la actualidad, y lo pudieron ver gran parte de los cusqueños y visitantes.

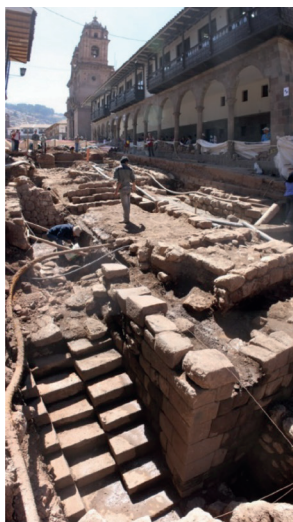
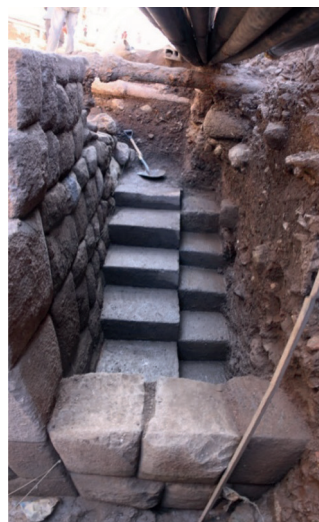
Figuras 85 y 86.

Estas estructuras que son de época Inka son de piedra andesita, es muy probable que se trate de estructuras de lo que habría sido el puente Inka que conectaba la calle Mantas con las de Espinar y Márquez, camino Inka hacia el Kuntisuyo, analizados y explicados por muchos investigadores. Las graderías que se aprecian acceden hacia el río llamado hoy Saphy, que, por sus características debió ser solo para eventos de ceremonia y ritualidad que se realizaba en la plaza Haukaypata.

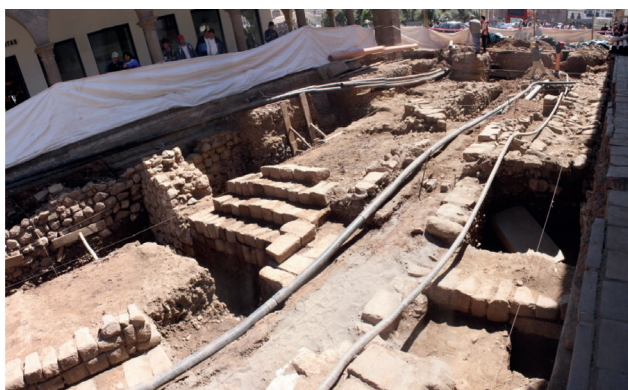
Figura 89.

La evidencia de una fuente de ceremonias Inka muy relacionadas obviamente al culto que se realizaban en la plaza y al agua. Se nota claramente en la estratigrafía, las huellas de las continuas quemaduras que corresponderían a rituales y ceremonias relacionadas probablemente al agua o a lo que se realizaba en la plaza.

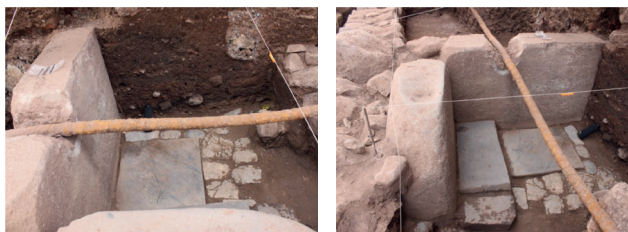
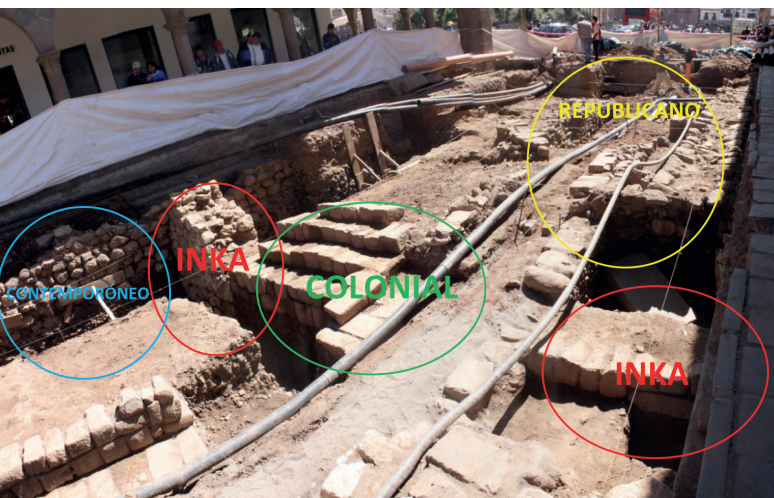
Figuras 90, 91 y 92.

También podemos observar estructuras que corresponden a diferentes etapas cronológicas como la Inka, Colonial, Republicana y actual que fue
