El patrón arquitectónico *Kancha* en el Área Monumental del Complejo Inca de Pumaqocha

The Kancha architectural pattern in the Monumental area of the Inca Complex of Pumaqocha

Roberto Carlos Tello Cuadros

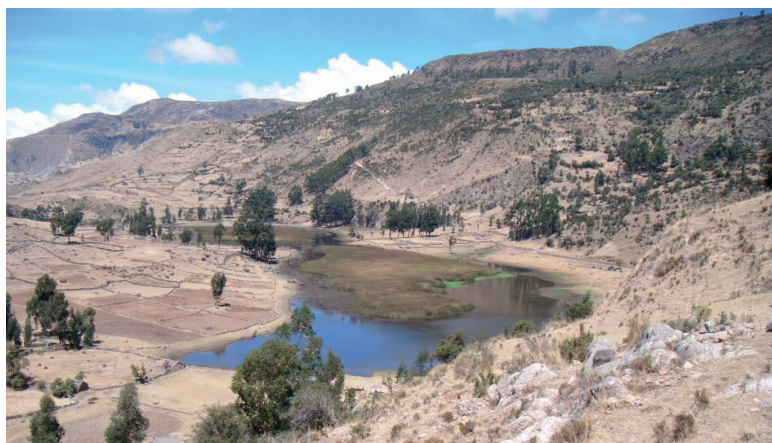
Figura 3. Vista panorámica del Sector B.

Para efectos del presente estudio, el Sector B cobra relevancia, debido a que es dentro de este Sector, donde se encuentran las *kancha* a tratar. De manera general, el Sector B, presenta una planta de apariencia rectangular, ubicada próxima al cerro Amaruqasa y cerca de la laguna Pumaqocha. Asu vez, el Sector B, se encuentra formado por un total de 5 *kancha* dispuestos en diferentes niveles. Inicialmente, a las *kancha* de este Sector, las denominamos como Subsectores o Terrazas (figura 3).

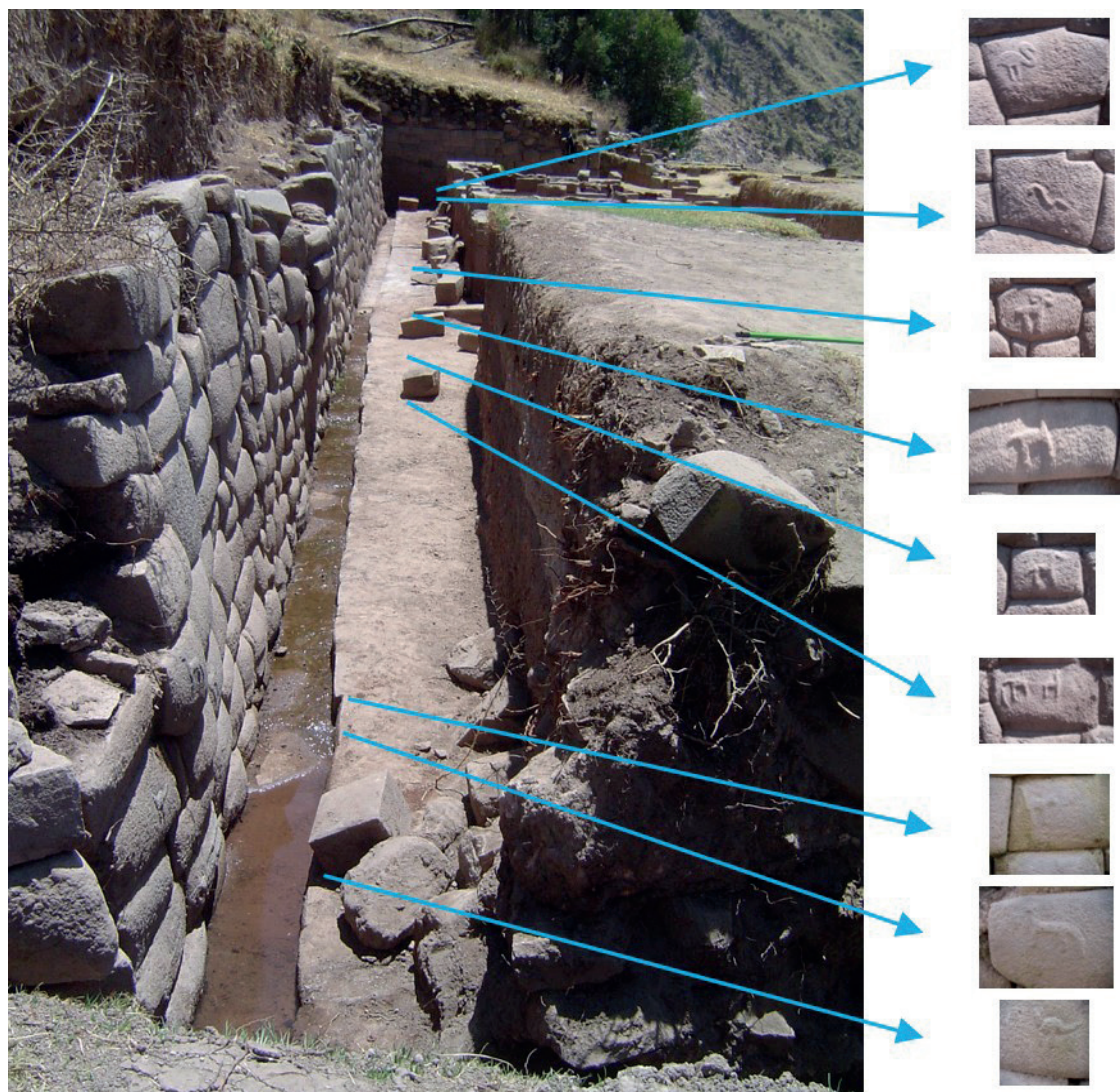
Figura 4. Exposición final de pasaje, canal y muro de contención con figuraciones zoomorfas.

Ocupa el nivel de mayor elevación de todas las *kancha*. Se encuentra delimitado por muros de contención, algunos de los cuales, fueron definidos mediante excavaciones. De esta manera, esta *kancha*, hacia el lado oeste, delimita con tres muros de contención de aparejo poligonal, de los cuales, el muro más largo excavado, presenta sobre su paramento, un conjunto de figuraciones zoomorfas en alto relieve (Tello, 2015) (figura 4). Por el lado sur, delimita con un muro de contención de aparejo poligonal de doble

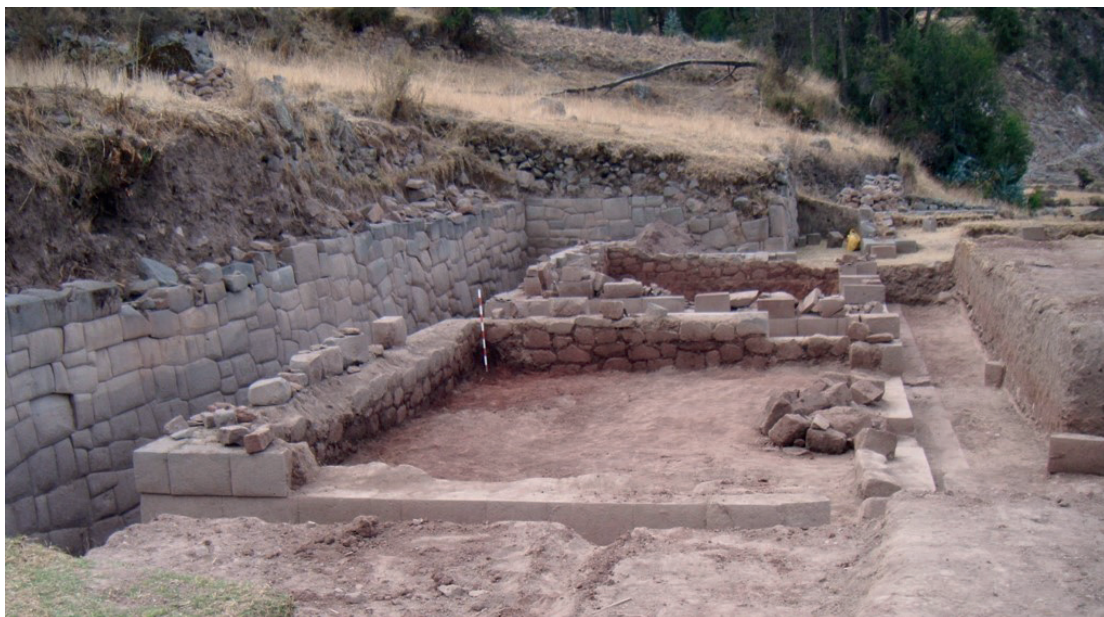
Figura 5. Vista de las estructuras rectangulares de características similares.

Al interior de los muros de contención de la *kancha 1*, se aprecia un conjunto de estructuras definidas también por excavaciones. Así, hacia el lado oeste, se ubican dos estructuras rectangulares de características similares, cada una de las cuales, presenta un aparejo sedimentario con entrada hacia el este, que da hacia un espacio abierto (figura 5). Dentro de esta *kancha*, se encuentran también interactuando otros elementos arquitectónicos excavados, los cuales corresponden a canales, veredas y pasajes. Precisamente, en la excavación del pasaje que divide a las dos estructuras rectangulares de características similares, descritas anteriormente, se encontró, ceniza, ichu quemado y una formación de arcilla roja; los cuales corresponderían a elementos que cayeron del techo (figura 6).

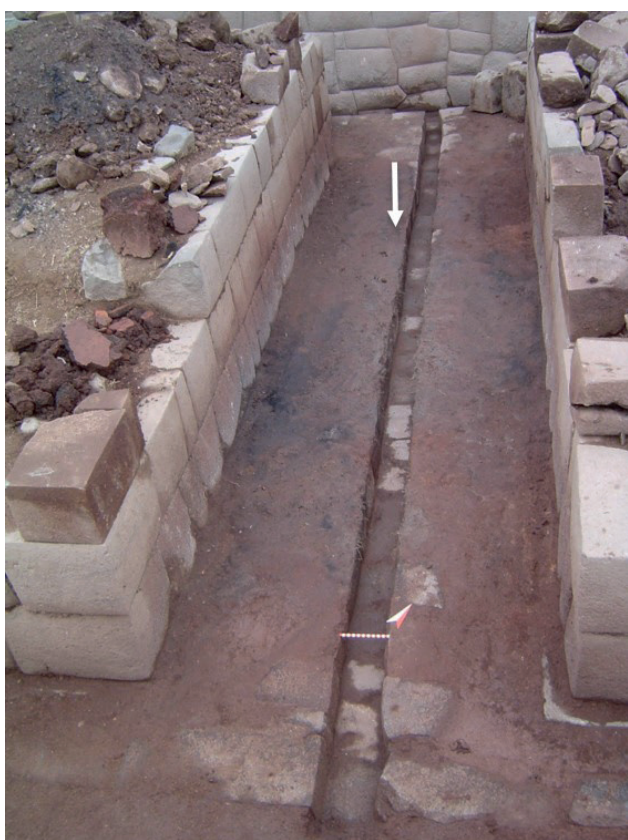
Figura 6. Detalle del pasaje con presencia de ceniza.

La presencia de material cultural encontrado durante las excavaciones en el Sector B de Pumaqocha, nos indican que estas edificaciones fueron terminadas en su construcción (ibíd.). Esto se sustenta, por ejemplo, en la presencia de restos de ceniza e ichu quemado encontrado en el pasaje que divide a las dos estructuras de características similares de la *kancha* 1;

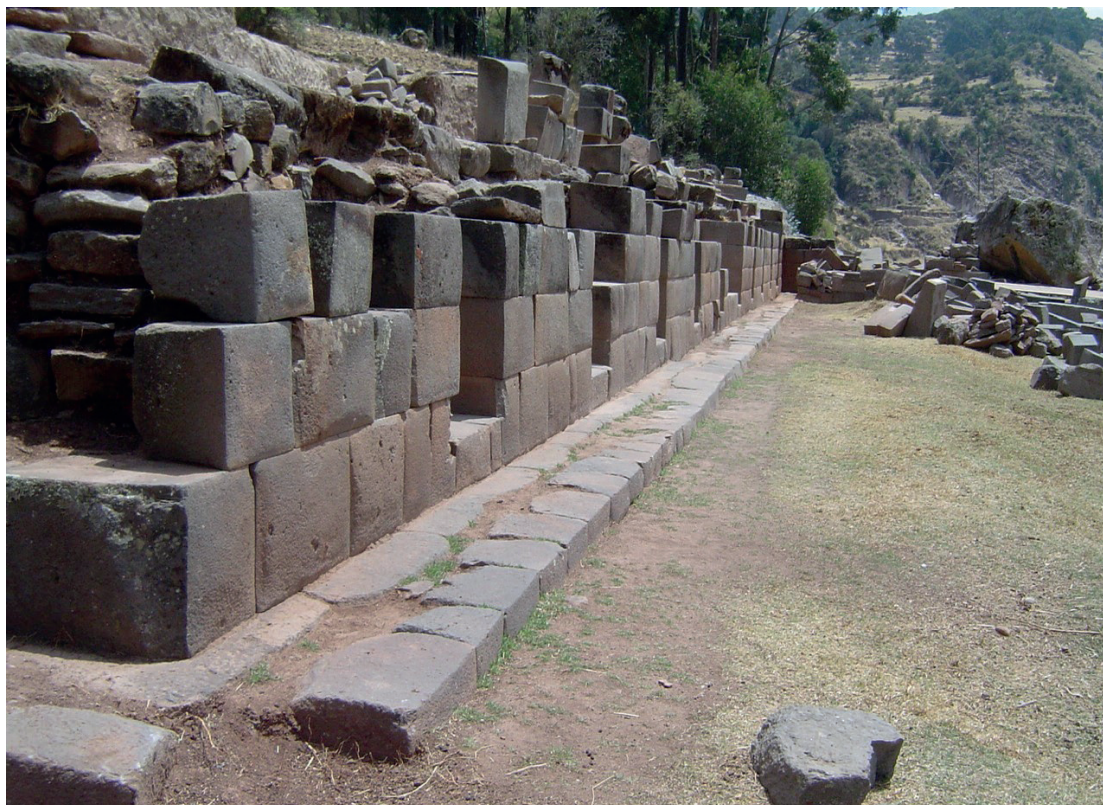
Figura 7.
Vista de las hornacinas de la cancha 2.

Corresponde al segundo nivel de mayor elevación de las *kancha*. Hacia el lado oeste, se ubica un muro de contención de aparejo sedimentario con hornacinas (figura 7). Siguiendo este mismo muro, más al norte, se encuentra los restos de otro muro de contención, de aparejo poligonal. Por el lado este de esta *kancha*, se sitúa un muro de contención de aparejo poligonal.

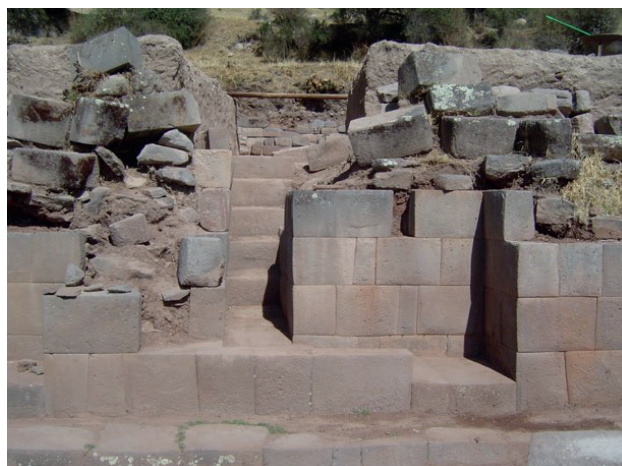
Figura 8. Detalle del acceso que une la cancha 2 y 1.

Esta *kancha* presenta dos accesos. El primero, se encuentra hacia el lado norte, se trata un acceso de triple jamba asociado a las estructuras rectangulares anteriormente mencionadas. La forma de este acceso le otorga una suerte de selectividad y privacidad. Un segundo acceso, corresponde al acceso con graderías, descrito en la *kancha* anterior, aquella que interconecta la *kancha 2* con la *kancha 1*, y que salió a la luz a raíz de las excavaciones realizadas en la temporada del 2010. Este acceso, en su recorrido por la *kancha 2*, además de las graderías, presenta una especie de pasadizo corto y angosto de planta en L (figura 8).

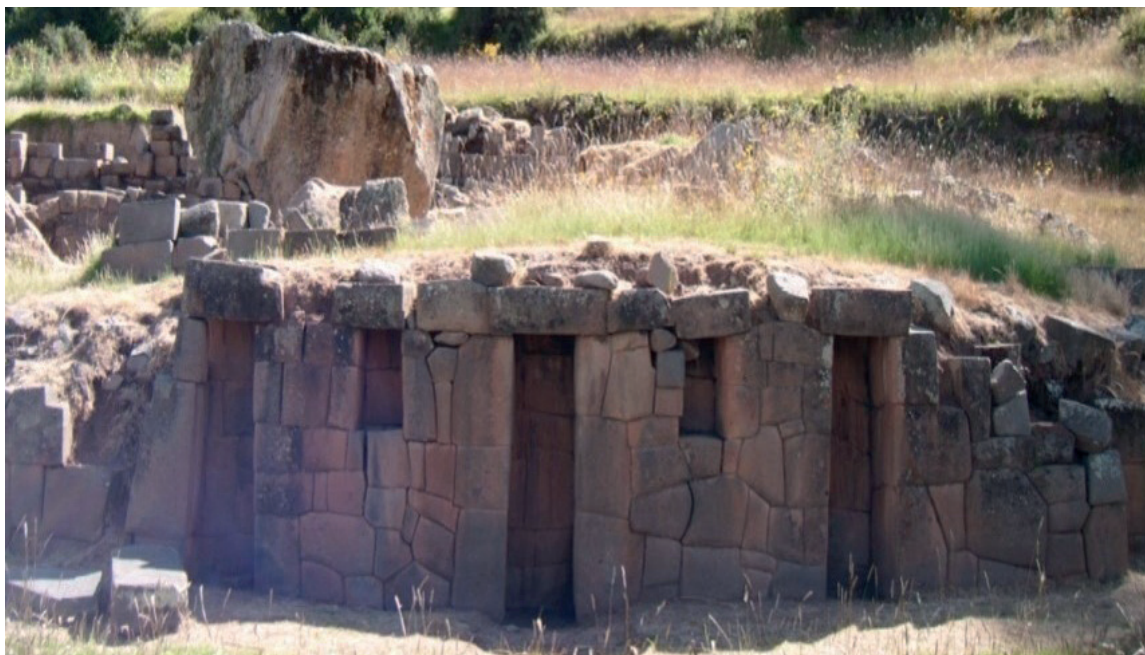
Figura 9.
Vista de las
hornacinas
de la
kancha 3.

Es el tercer nivel más alto de las *kancha*. Por el lado oeste, se encuentra delimitada por un muro de contención de aparejo poligonal con hornacinas

grandes y pequeñas que le otorgan a este muro en particular, un aspecto notable de belleza (figura 9). En tanto, hacia el lado este, delimita con un muro de contención de aparejo poligonal, el cual presenta menor brillantez con respecto al anterior muro descrito.

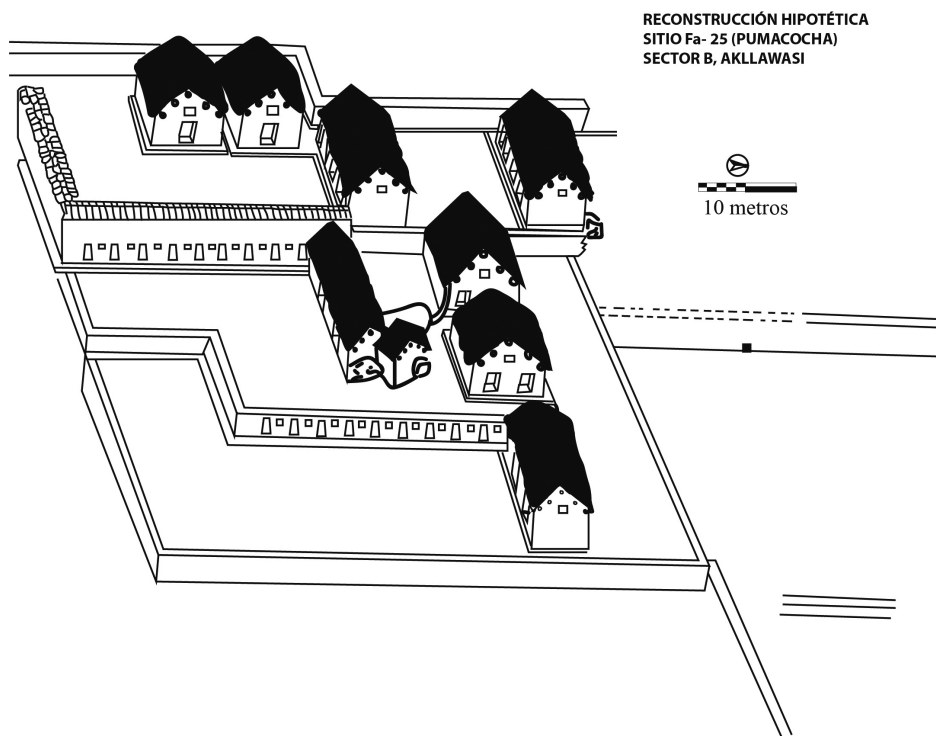
Figura 10. Reconstrucción hipotética de las kancha 1 (parte superior), kancha 2 (parte media) y 3 (parte inferior), de acuerdo a Máximo López (2012).

Hacia el lado sur de esta *kancha*, existe una piedra de regular tamaño que aparece más o menos aislada con respecto a las demás. Actualmente, a esta piedra en particular, se le llama erróneamente “Intihuatana” debido a su forma escalonada; sin embargo, tal forma se debe a que sobre ella, iban ensambladas otras piedras menores que han sido desmontadas posteriormente. Aún cuando se necesitan de mayores excavaciones arqueológicas dentro de esta *kancha* que nos ayuden a comprender mejor la distribución de sus estructuras, lo cierto es que en su parte central, claramente se observa un espacio abierto (figura 10).

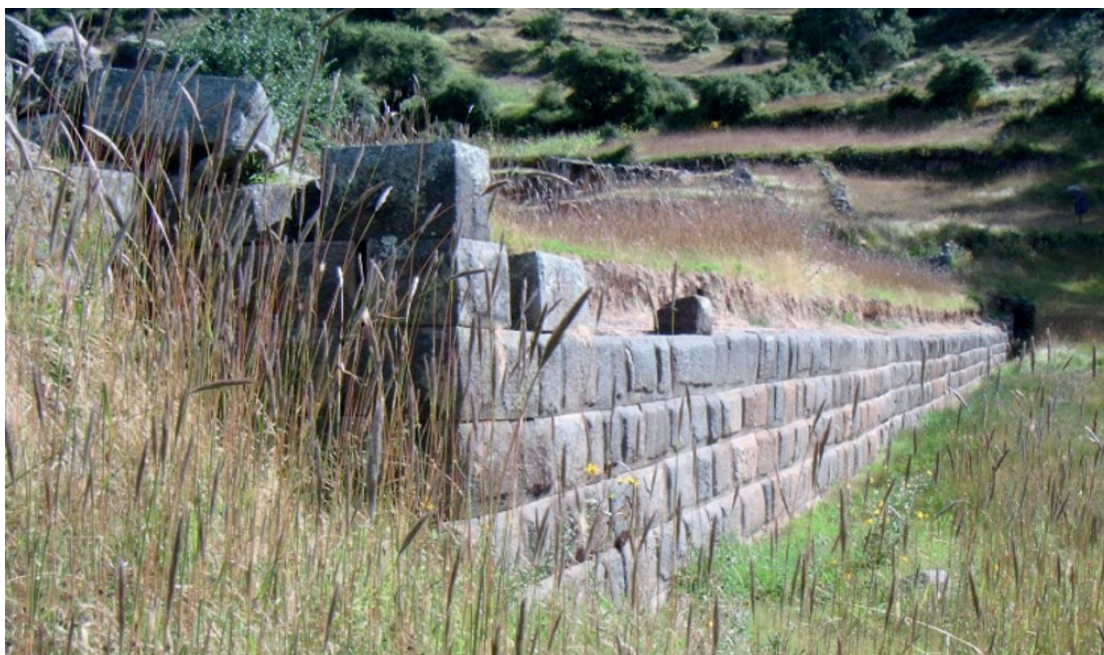
Figura 11. Muro exterior de la Kancha 4.

Representa al cuarto nivel más alto de las *kancha* y el de mayor dimensión de todas estas. Se encuentra delimitado por muros de contención. Así, hacia el lado oeste, se emplaza un muro de contención de aparejo poligonal que en la actualidad, ha sido desmontando parcialmente; y sobre lo que queda del muro original se han colocado diferentes piedras a modo de pircado. En el lado norte, destaca por su gran tamaño, un muro de contención de aparejo sedimentario (figura 11). De igual modo, el lado este, está definido por un muro de contención de aparejo sedimentario.

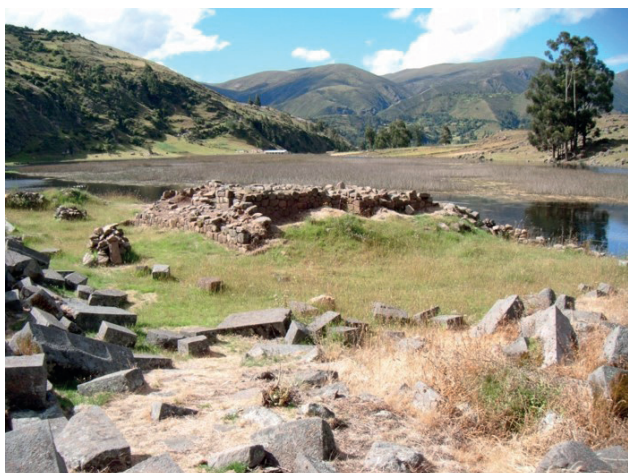
Figura 12. Vista de las estructuras en L y al fondo, la estructura conocida como Castigo del Inca de la kancha 5.

Hacia el lado oeste y sur de esta *kancha*, se ubican dos estructuras, que forman una planta en L. De estas estructuras, la que se ubica hacia el lado oeste, es de forma rectangular, de aparejo sedimentario, con acceso y hornacinas que miran hacia la laguna. En tanto, la estructura ubicada hacia el lado sur, es también de forma rectangular, de aparejo sedimentario, con accesos y hornacinas de doble jamba orientados hacia el lado norte.

Hacia el lado este de esta *kancha*, se ubica una estructura conocida como “Castigo del inca”. Se trata de una estructura de planta cuadrangular, a base de piedras y argamasa de barro. Interiamente presenta cuatro espacios con accesos y hornacinas (figura 12). Hacia el norte del “Castigo del inca”, se encuentran dos estructuras más, una de ellas, conocida como “Baño de la Ñusta”, la cual presenta una planta cuadrangular, de aparejo sedimentario, en cuya parte superior, posee dos canales por donde discurría agua. Esta estructura, estuvo asociado por el lado oeste, a estructuras de piedras con hornacinas que miraban hacia la laguna. Hacia el sur del “Baño de la Ñusta”,
