LA ARQUEOLOGÍA DE UCHKUS INCAÑAM Y LA OCUPACIÓN INCA DE HUANCAYELICA

"The archeology of Uchkus Incañam and the Inca occupation of Huancavelica".

Pieter VAN DALEN LUNA

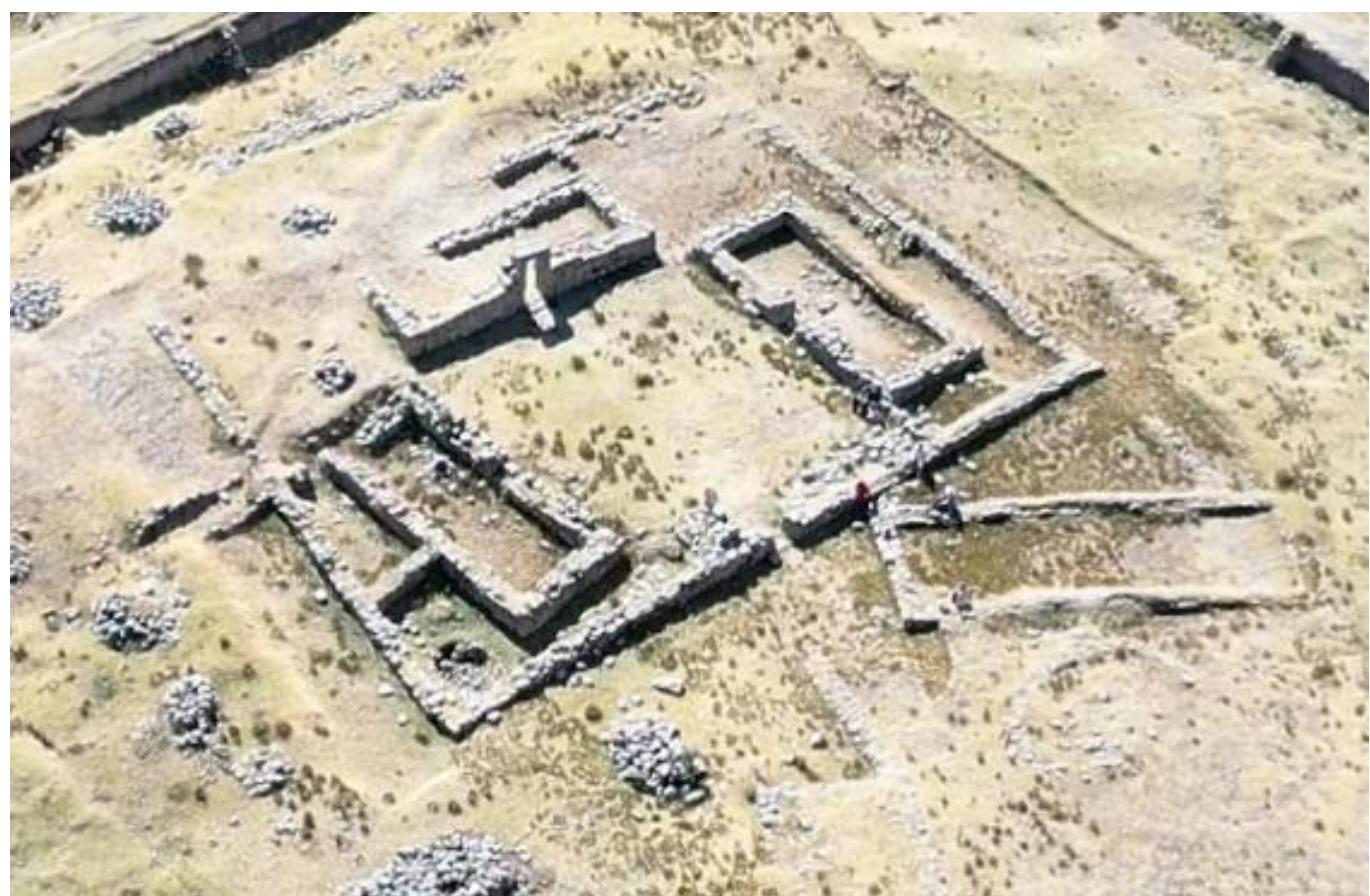
Figura 1: Vista de planta del conjunto arquitectónico Palacio de Inca.

Conocido como Palacio Inca. Se ubica en la coordenada UTM: 515420E, 8591887N, a 3714 metros sobre el nivel del mar. Está conformado por una kancha inca, con sus recintos rectangulares (kallankas) en tres lados dispuestos alrededor de un patio. La única kallanka que se encuentra en buen estado de conservación (kallanka 1), presenta un vano rectangular con un ancho de 0.82 m y una altura de 2.20 m, con grosor de muro de 0.80 m. Sus muros son dobles elaborados con piedras adoquinadas en neto estilo inca imperial.

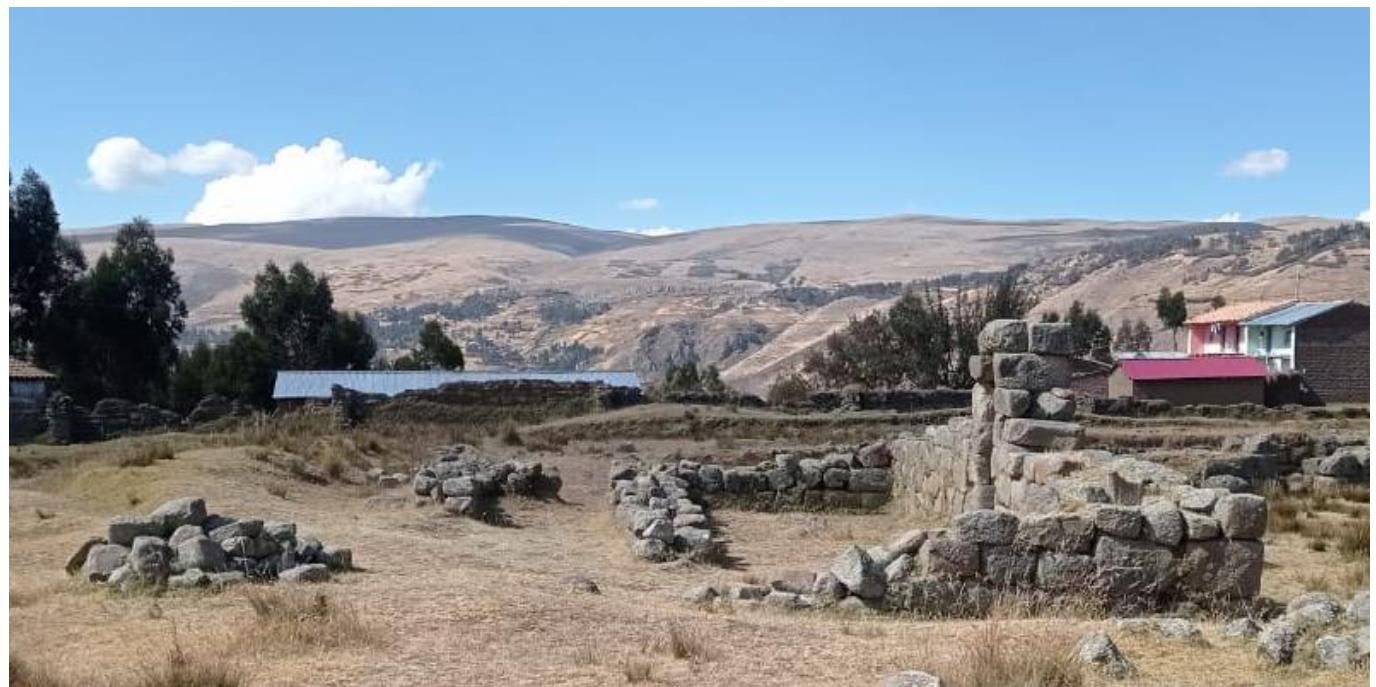
Figura 2: kallanka 1 de vista lateral.

Hacia el lado oeste del vano tiene 5m de muro mientras hacia el lado noreste presenta 5 m de extensión. Esta kallanka 1 tiene 9.20 m de largo por 3.20 m de ancho. Se observa en el interior del recinto, un pequeño muro que está dividiendo en dos compartimientos que discurre en el eje más lago, se aprecia que este vano de acceso tiene 0.80 m en la parte baja y en la superior tiene 0.65 m.

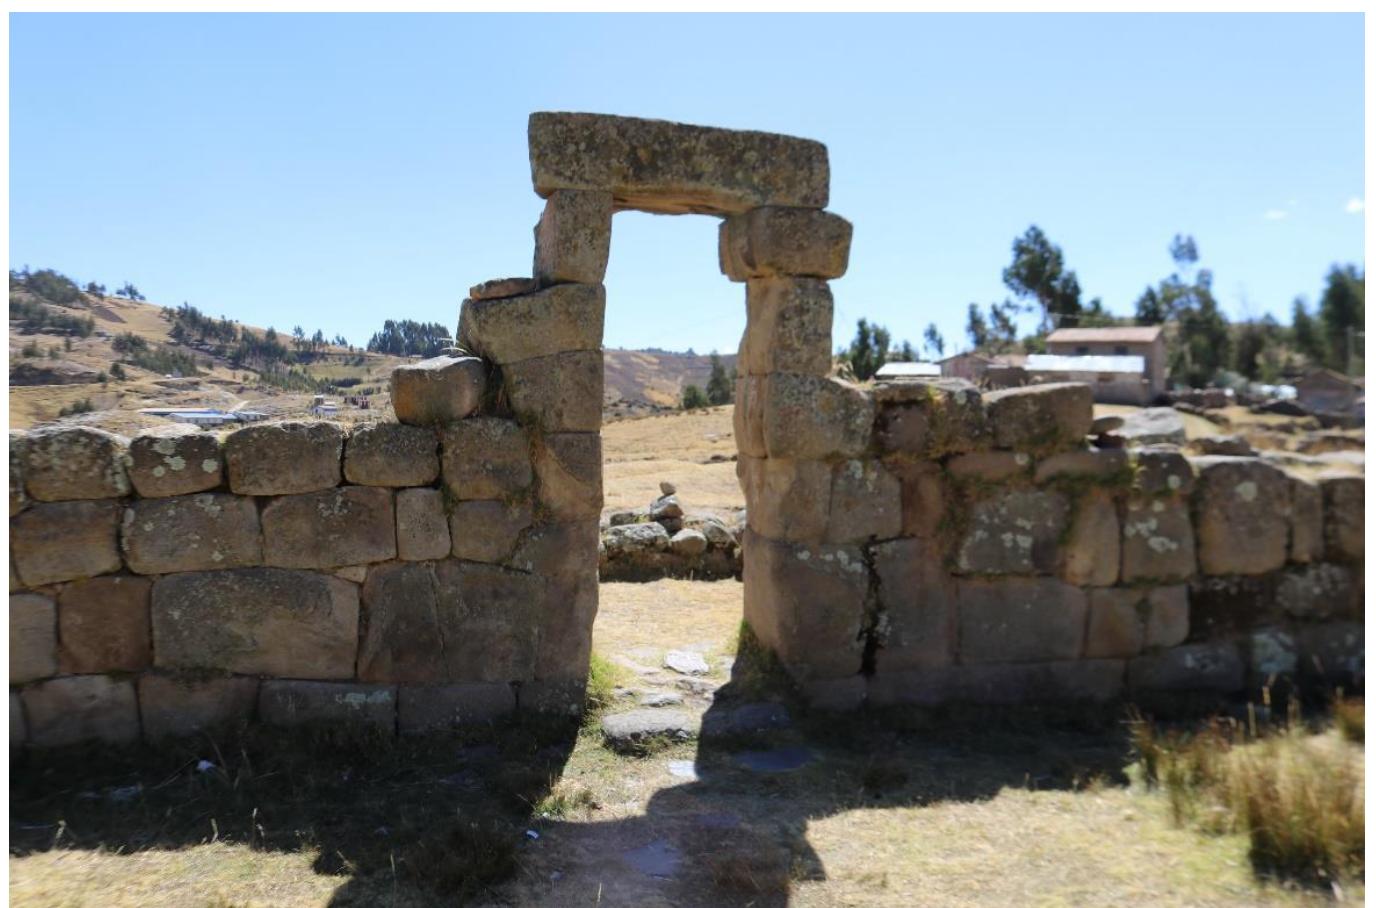
Figura 3: vano principal de la kallanka 1, mejor conservado.

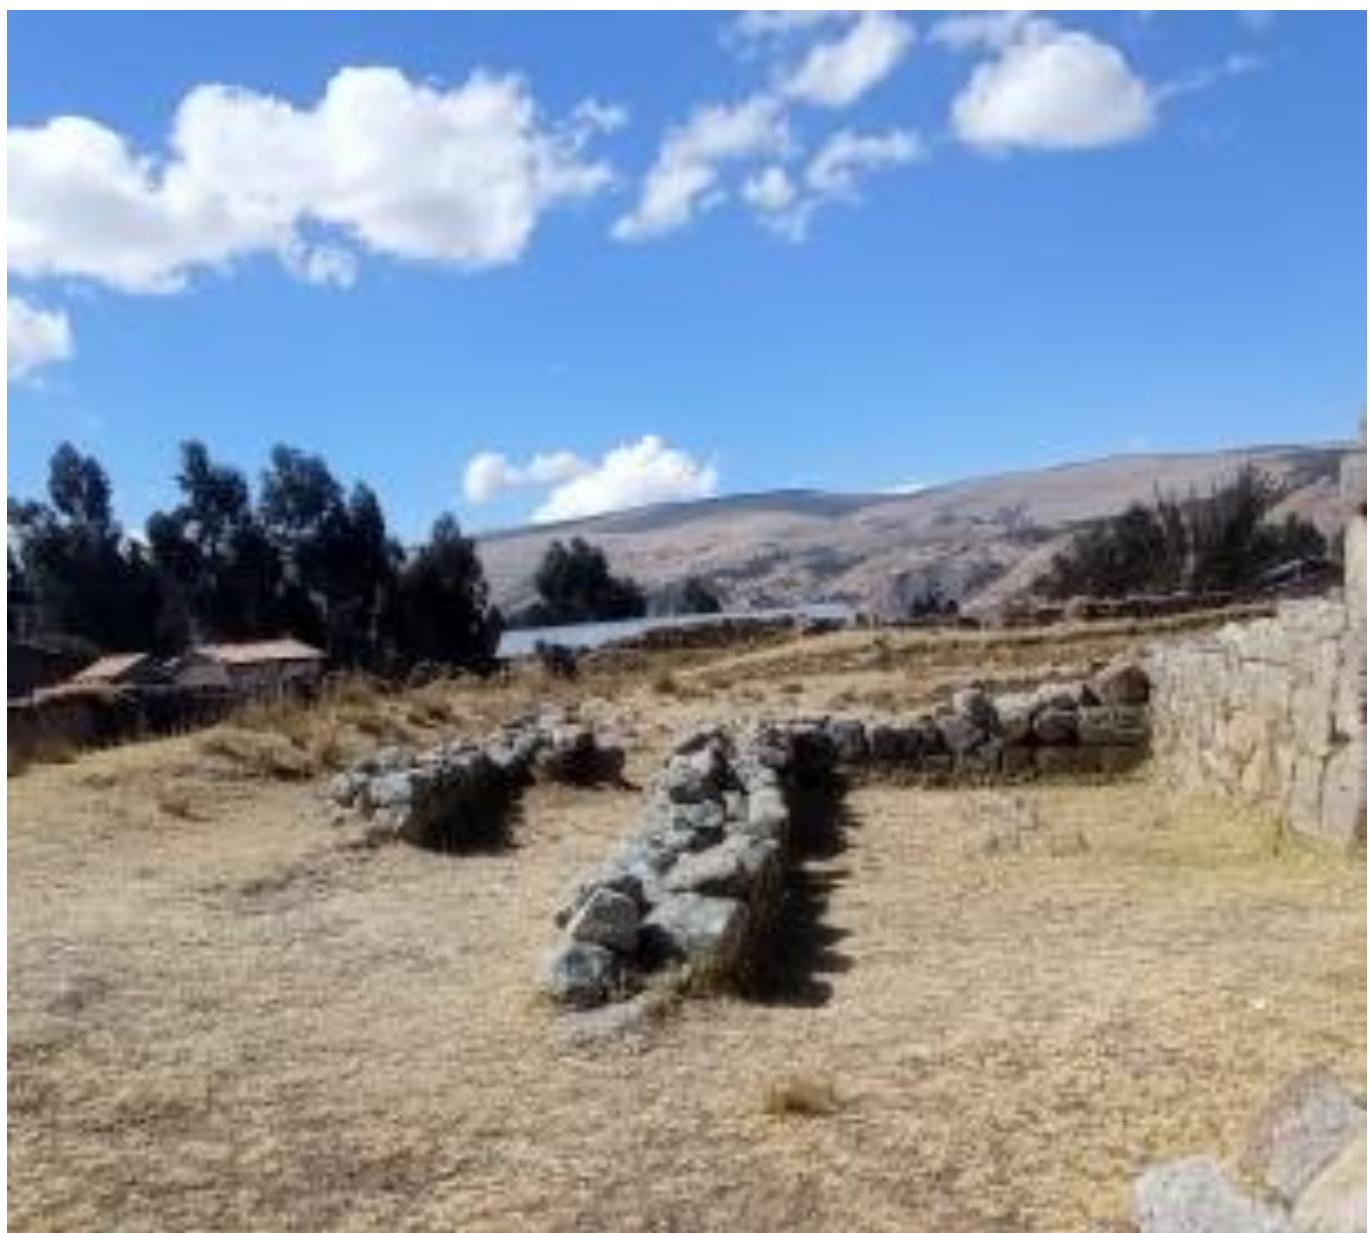
Figura 4; muro divisorio dentro de la kallanka 1.

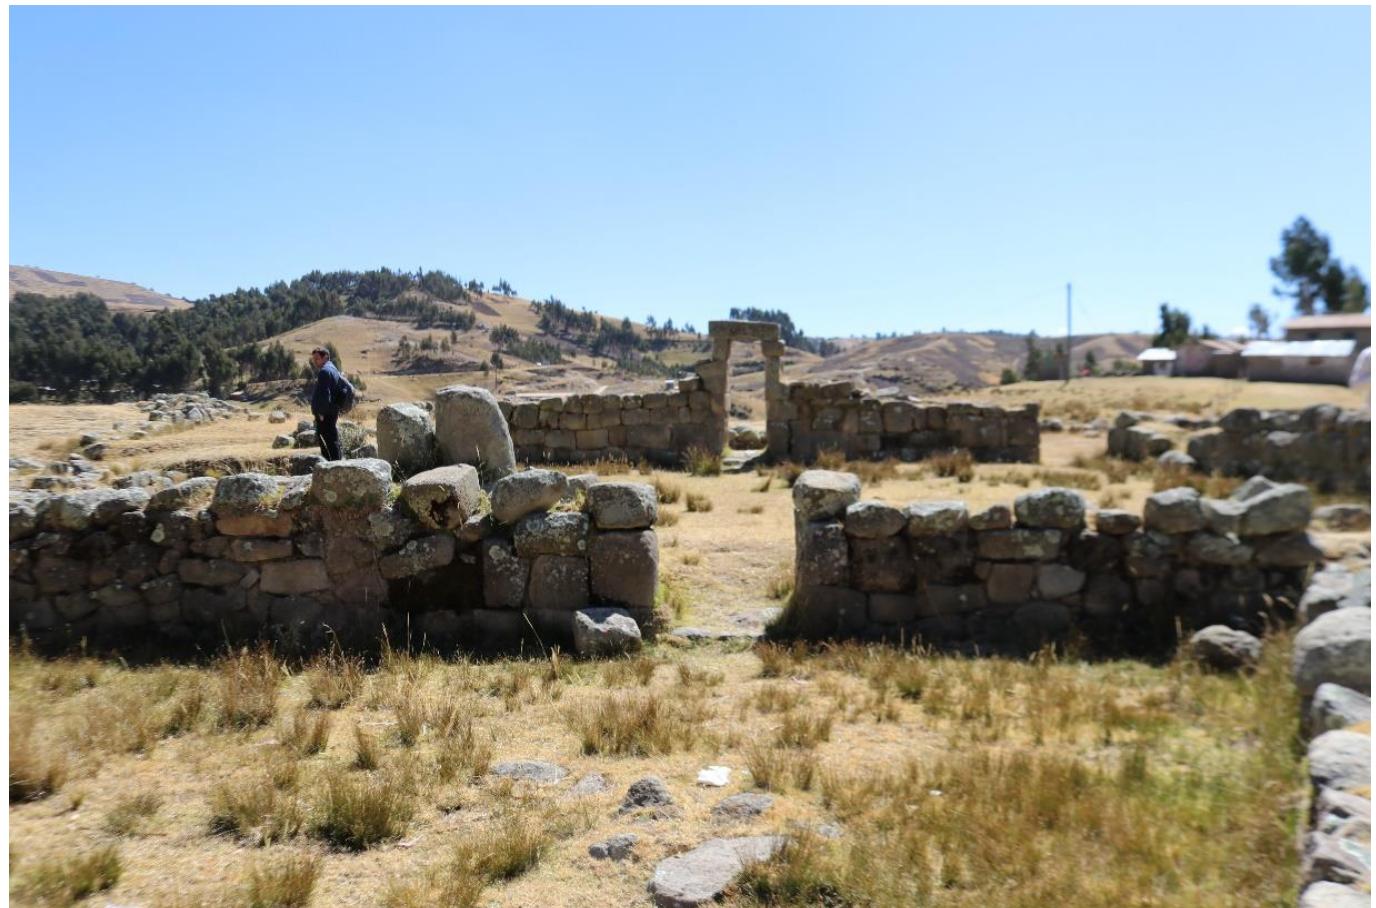
Figura 5: vano hacia el ingreso del patio 1, orientado con el vano de la kallanka 1.

Este recinto está asociado a un patio, el cual tiene un largo de 13.80 m en el eje del vano (E-O) y un ancho de 11 m en el eje noreste – sureste. El ingreso a este patio se daba a través de un vano de 0.90 m de ancho, ubicado justo al frente del vano de la kallanka descrita (se encuentran alineados) y hacia ambos lados del acceso a la plaza se ven muros de 0.84 m de ancho, muros dobles, con una altura conservada de 0.80 m, pero también se ver piedras colapsadas.

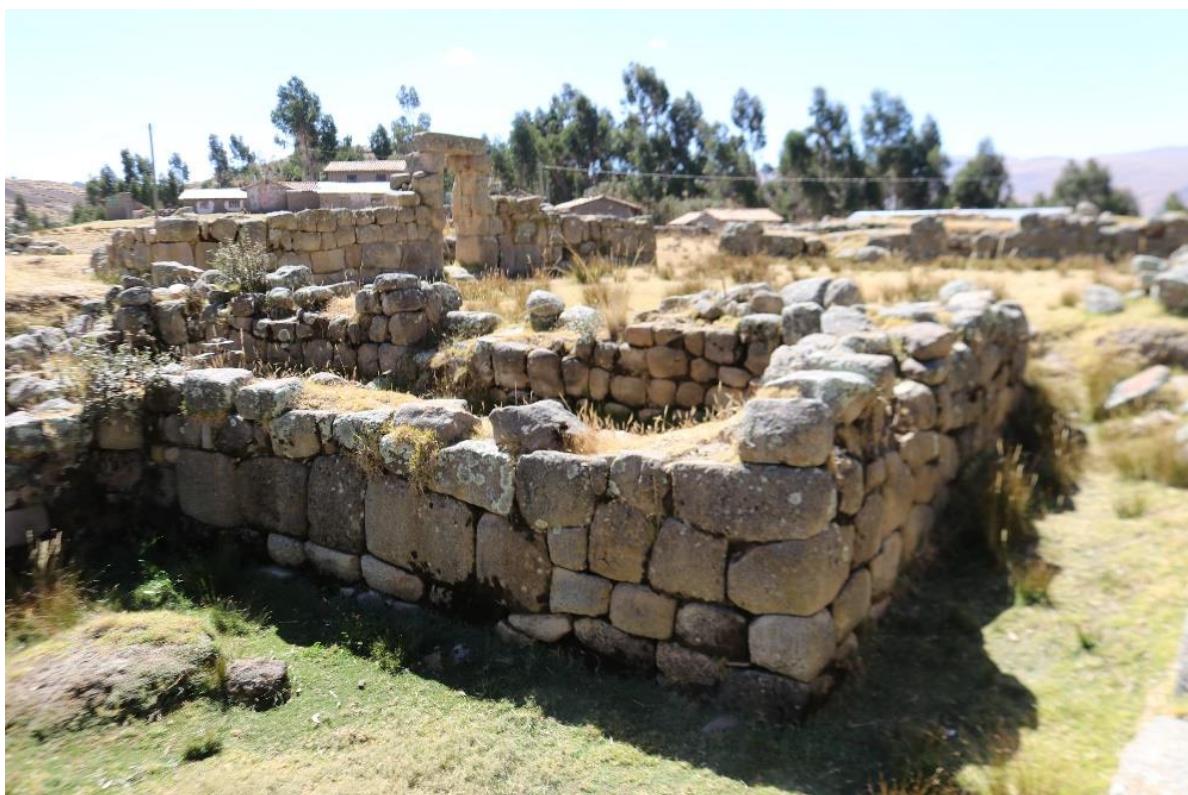
Figura 6: recinto de la kallanka 2, hacia el lado derecho se observa su ingreso hacia otros recintos.

Ingresando por este vano al patio, hacia el lado izquierdo (oeste), se puede observar un pasadizo que comunica con el lado posterior de la kallanka 2, pasadizo que tiene un ancho de 1.90 m, que comunica hacia un recinto de medianas dimensiones, de 5.20 m de largo (en el eje norte-sur) por 3.20 m de ancho (eje este-oeste).

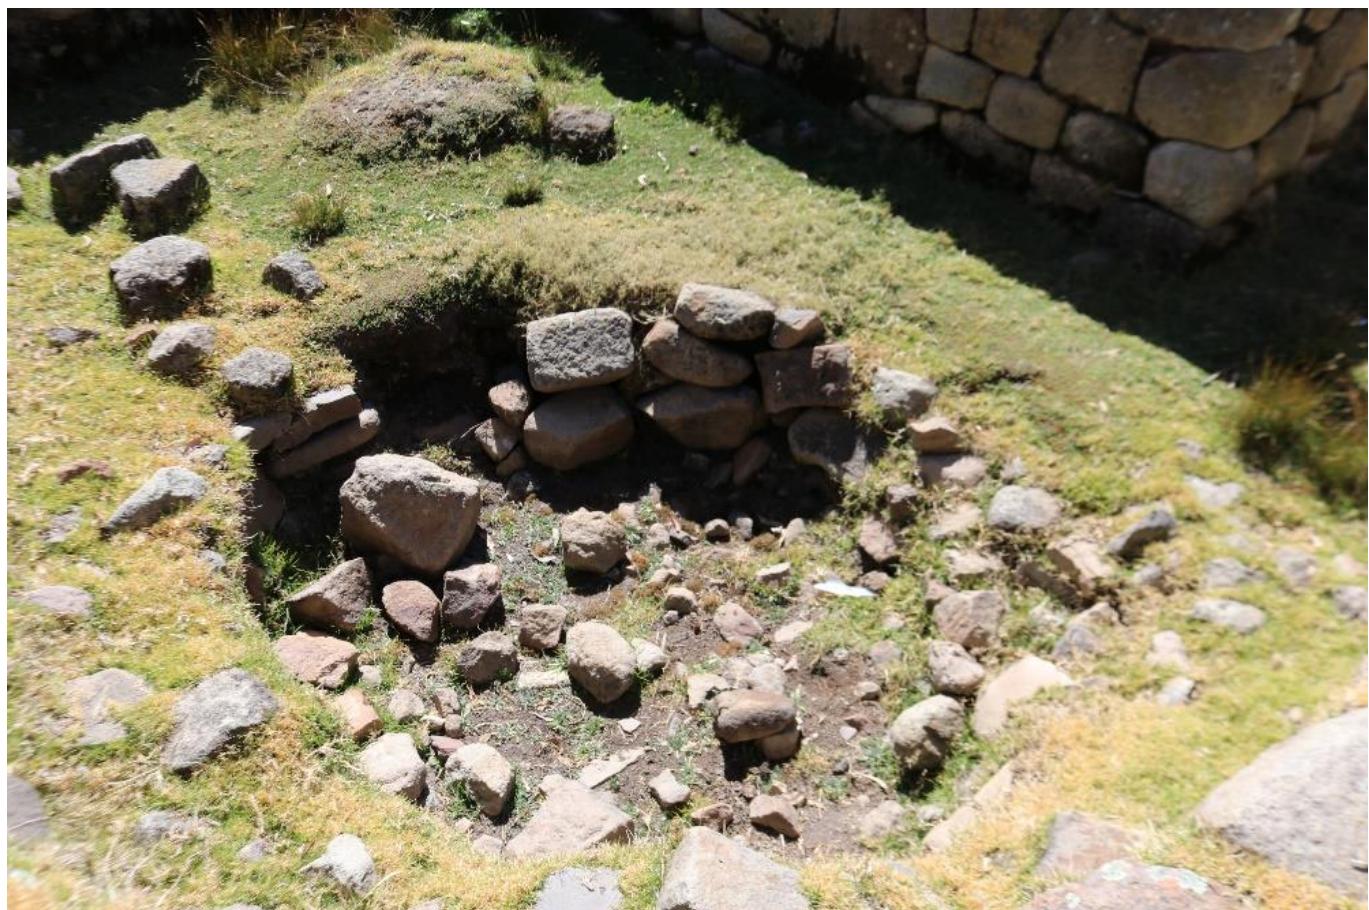
Figura 7: Edificación subterránea en el recinto de la kallanka 2.

Este recinto presenta en la mitad sur, una edificación subterránea, posiblemente corresponda a un baño; esta estructura subterránea presenta las paredes revestidas de piedras adoquinadas, es de planta ovalada con un diámetro de 2 m.

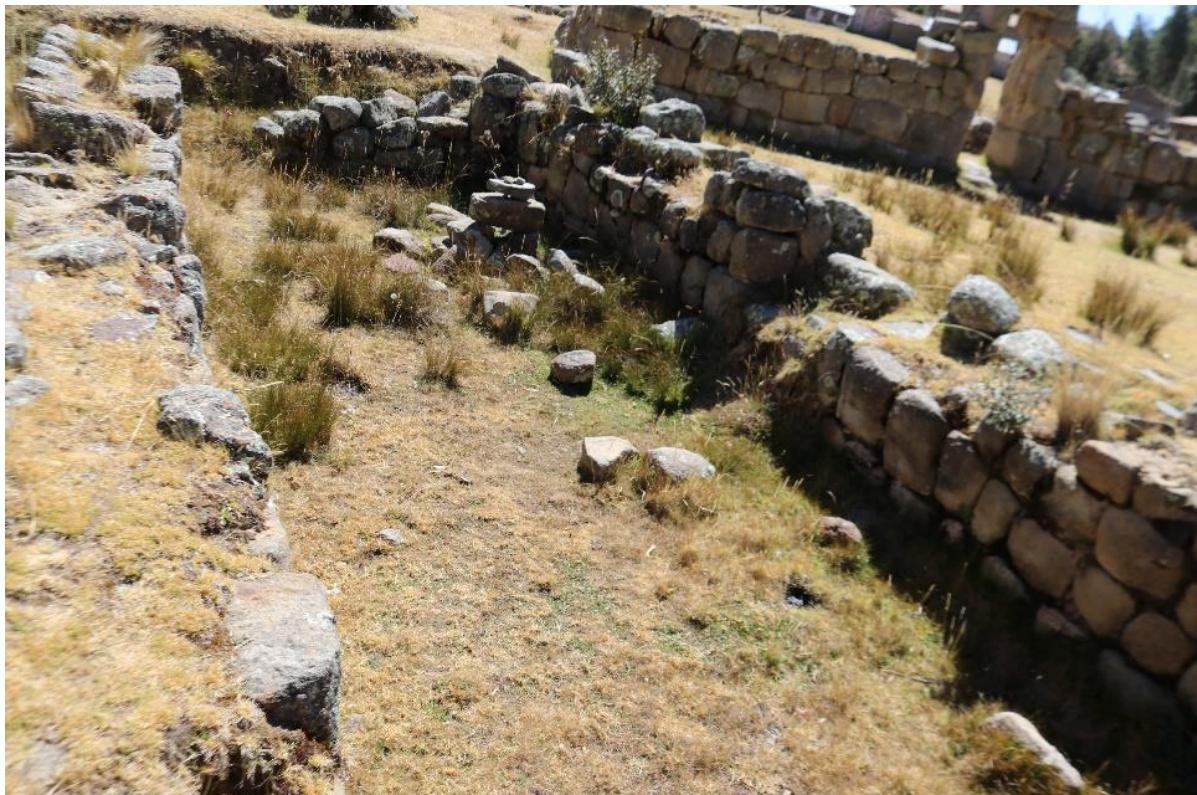
Figura 8: Recinto de la kallanka 2, no se identifica el vano de acceso.

La kallanka 2 se encuentra ubicada inmediatamente hacia el lado oeste de la plaza tiene un largo de 9.20 m en el eje norte sur por 3.10 m de ancho en el eje este oeste. No se puede identificar el vano, pero se presume que estaría por el lado este hacia el patio, la mayor altura conservada de los muros tiene una altura de 1.32 m.

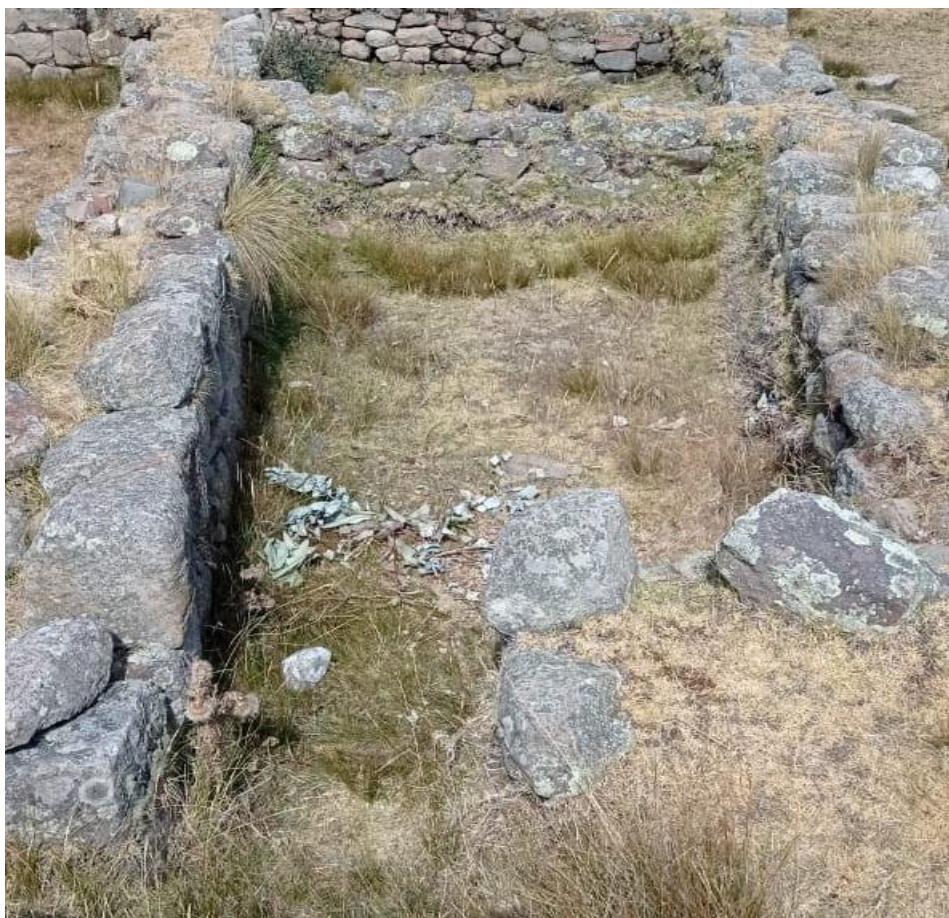
Figura 9: vano de acceso hacia el recinto posterior.

De la esquina noroeste sale un pequeño pasadizo que comunica con un recinto contiguo (recinto 4) ubicado inmediatamente hacia el oeste de la kallanka 2 y ubicado hacia el norte del recinto que presenta esa estructura subterránea tipo baño. El vano de acceso del recinto 4 tiene 0.70 m de ancho por un 1 m de alto, con piedras bien trabajadas. Este recinto tiene un por un largo de 5.20 (eje norte-sur) por un ancho de 2.50 m (en el eje este-oeste).

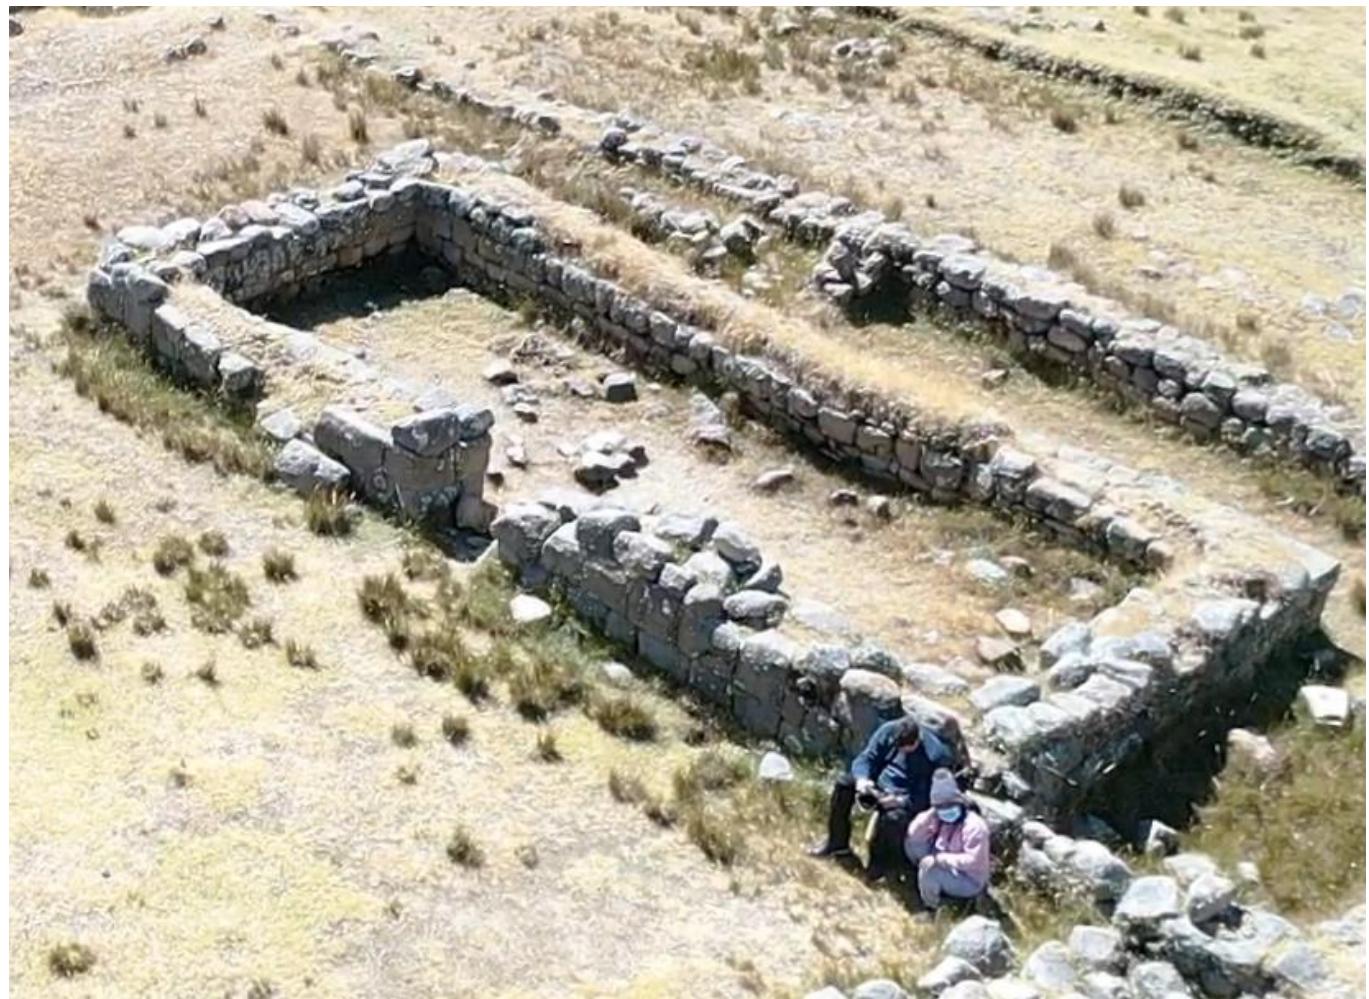
Figura 10: kallanka 3, se observa el vano y el pasadizo posterior.

Inmediatamente hacia el lado este del patio se aprecia la kallanka 3 que tiene un vano de acceso orientado con el vano de la kallanka 2, con un ancho de 0.78 m y una altura de 1 m. Esta kallanka tiene un largo de 9.25 m en el eje norte – sur, por un ancho de 3.60 m en el eje este-oeste. El ancho de los muros es de 0.84 m, siendo la mayor altura conservada de los muros de 1.10 m.

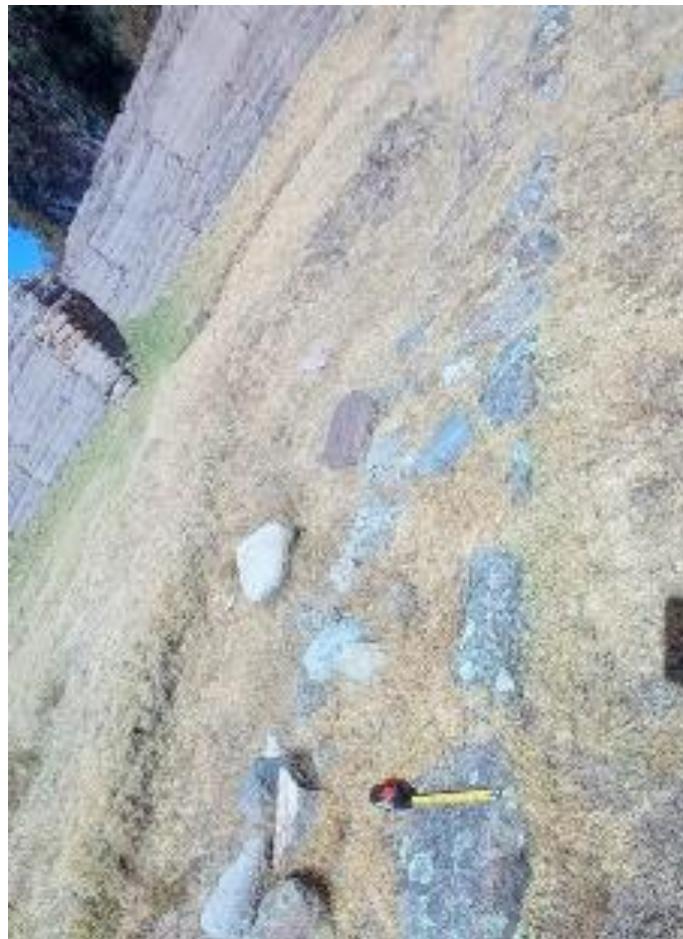
Figura 11: continuación del muro hacia las viviendas actuales.

Inmediatamente hacia el lado este de este conjunto arquitectónico y fuera del muro que lo delimita, se aprecian otros muros que se encuentran cubiertos de tierra, los que se extienden al límite de las viviendas actuales. Es necesario realizar excavaciones para determinar la existencia de edificaciones mayores. Se observa una especie de cista que habría sido reutilizada para elaborar pachamanca.

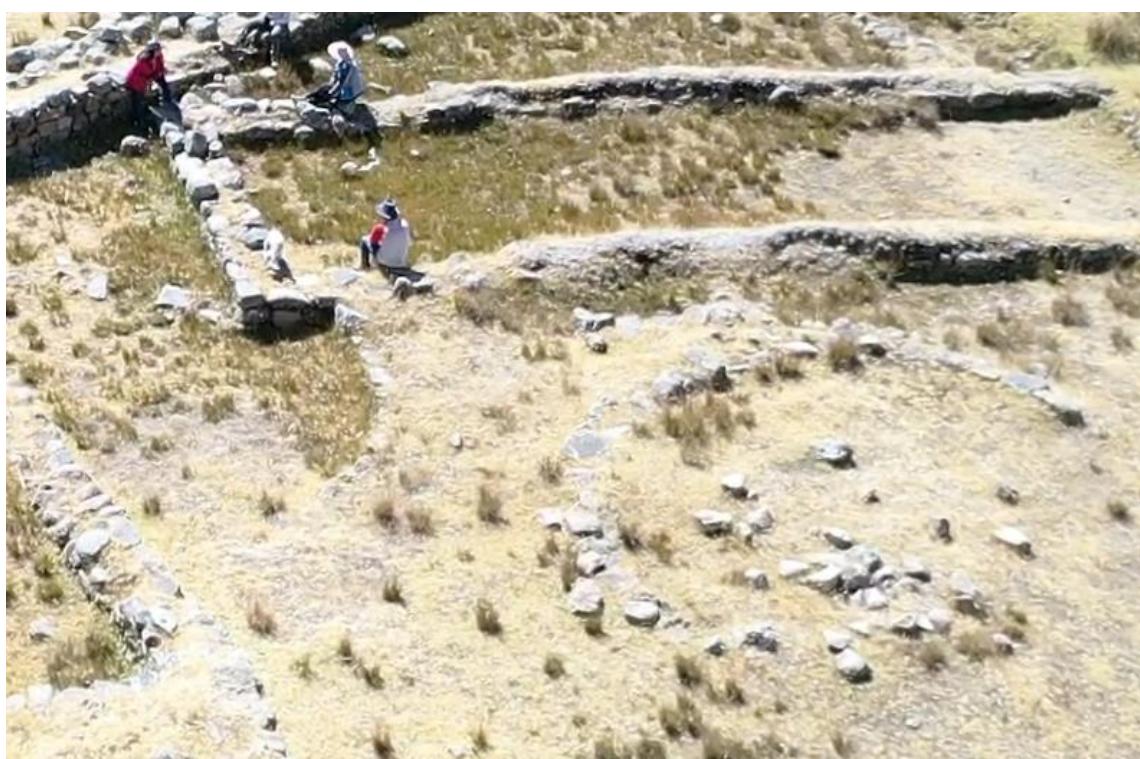
Figura 12: recintos en el exterior de las kallankas, se observó edificaciones circulares semisubterráneas.

Hacia lado oeste del conjunto se aprecia una explanada en la que se observan alineamientos de piedras que emergen de edificaciones tapadas, asociadas a afloramientos rocosos. Hacia el lado sur, antes de ingresar a la kancha, observamos unas edificaciones de planta rectangular con muros de 0.70 m, de 13.30 m de largo (este-oeste) por 3.74m (en el eje norte sur). Hacia el sur de este recinto se observa el basamento de una estructura ovalada, solo se aprecia en forma de media luna, con un grosor de muro de 0.40 m.

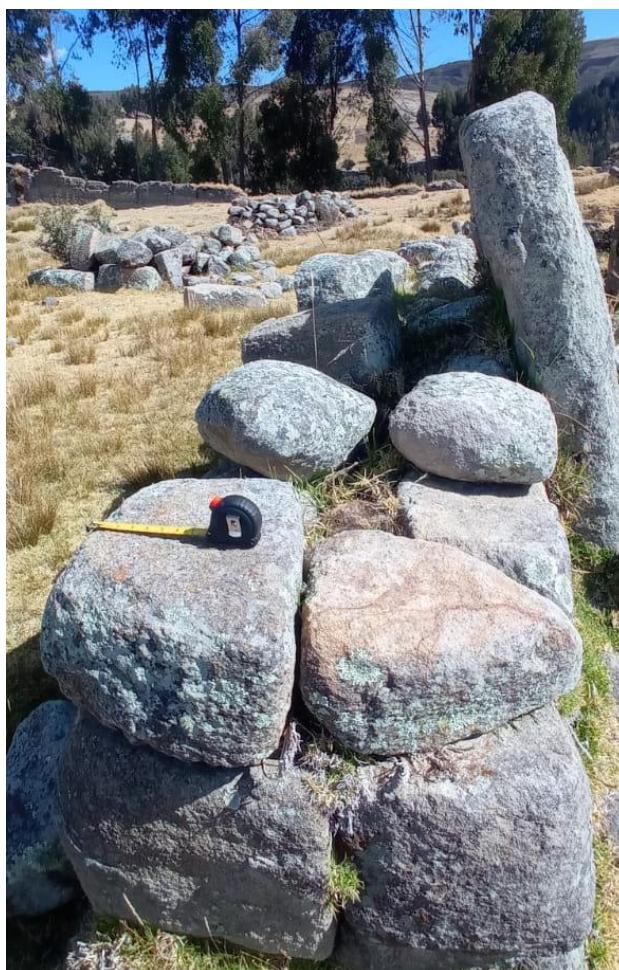
Figura 13: Muros de medidas de 70cm prox. Piedras adoquinadas

El acceso desde esta zona, hacia el patio número 1 de la kancha es mediante un pasadizo muy delgado y zigzagueante. Las edificaciones exteriores a la kancha parecen ser de un periodo anterior. Hacia el extremo sur este se aprecia la base de un muro de 0.72 m de ancho, que se extiende hacia las viviendas actuales, mientras hacia el lado oeste se ve un muro que va delimitando el acceso de la kancha 1. Se aprecian algunas plataformas pequeñas que podrían denotar alguna función ceremonial en la parte exterior de la kancha.

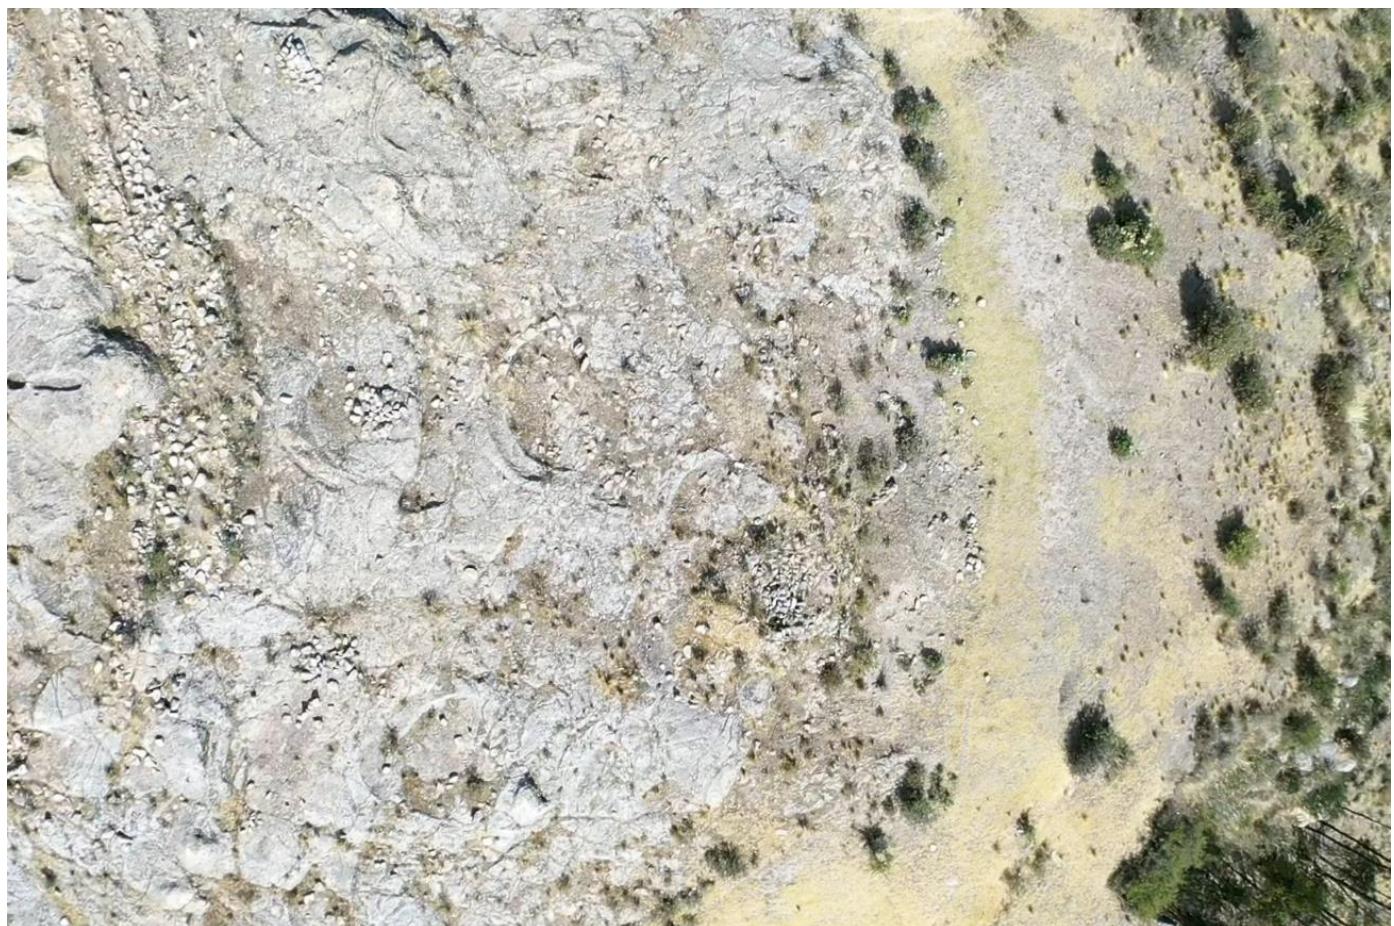
Figura 14: vista de dron, se observa el afloramiento rocoso en formas semi circulares.

Ubicado en la cima del cerro que se encuentra por encima del nivel del pueblo de Ushcus. Se localiza en las coordenadas UTM: 515400E, 8592227N, a 3710 metros sobre el nivel del mar. Se ubica a 324 metros al norte de la plaza de la kancha del sector A. Se trata de una cima con abundantes afloramientos rocosos la cual se caracteriza por presentar en toda su extensión y de manera dispersa, de manera aislada o agrupados en dos, unos hoyos cavados en la roca, de entre 0.78 y 0.90 m de diámetro, con una profundidad variable de hasta 0.46 m aprox. Muchos de estos hoyos se encuentran cubiertos por tierra y pasto. Hacia el lado norte del sector, se aprecia que la cima está coronada por un muro perimétrico que en ciertas secciones está destruido, se encuentra emplazado sobre el afloramiento rocoso. Se observa en diversas secciones de la cima rocosa cortes escalonados, otros en forma de media luna, rectangulares, ovalados e irregulares. Otros hoyos más grandes tienen hasta 2.30 m de diámetro con forma de media luna, con una profundidad de 0.35 m. Se aprecian canaletas en la cima para transportar el agua hacia los hoyos, con un ancho de 0.12 m. Se observa cerámica dispersa en superficie del sector. Estos hoyos habrían servido para acumular el agua con fines astronómicos (reflejo de los astros y estrellas), son como especies de cúpulas plasmadas en la roca. El acceso a este sector está por el lado sur, mediante un camino que asciende por la roca tallada a modo de gradería.

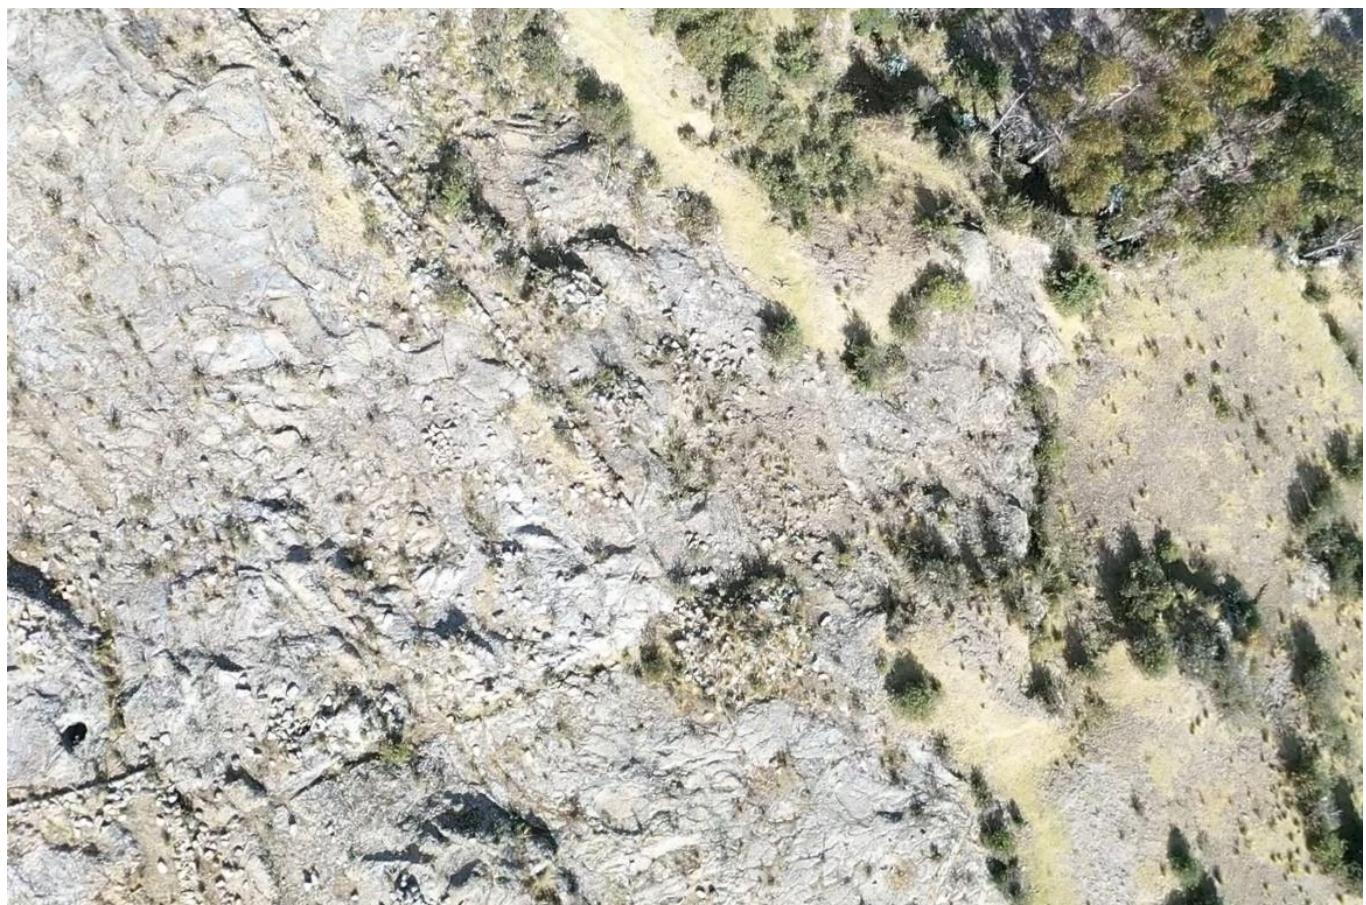
Figura 15: vista de dron, se observa que la cima está rodeado por un muro perimétrico.

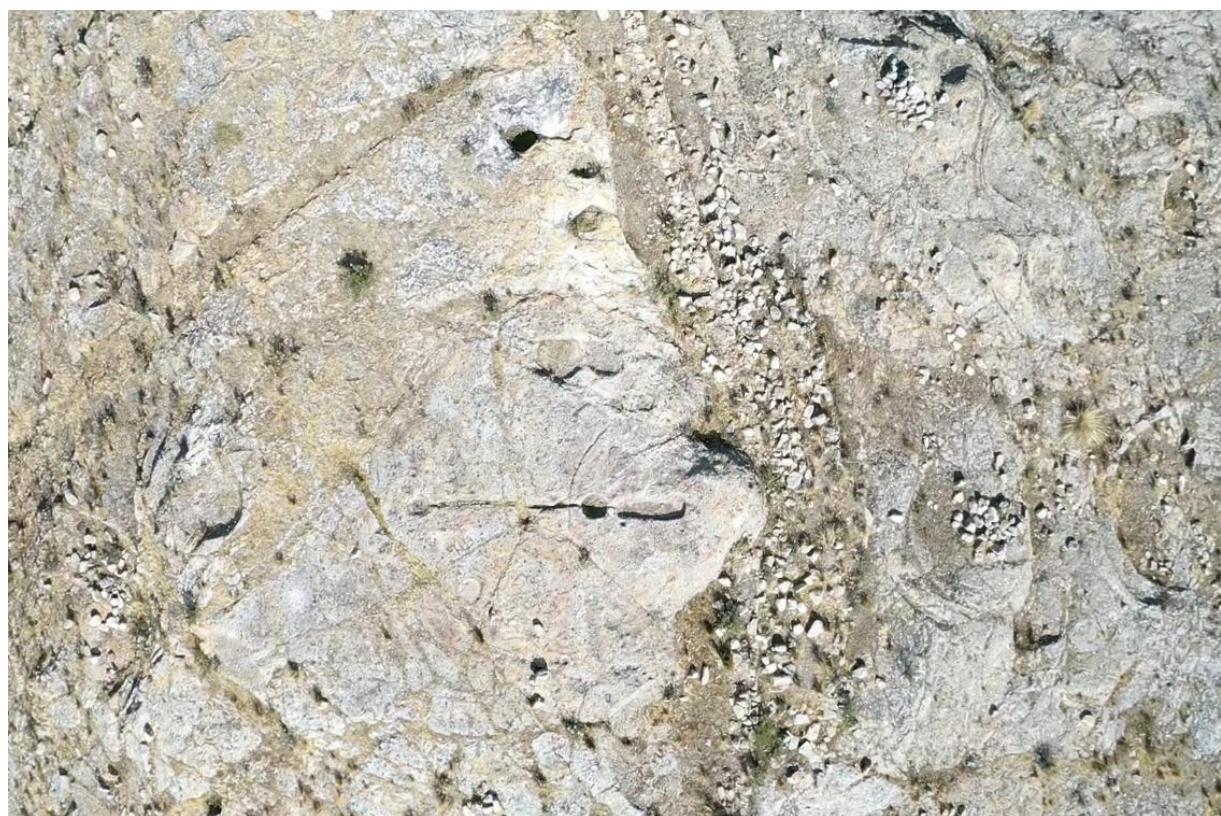
Figura 16: vista de dron, hoyos con canales.

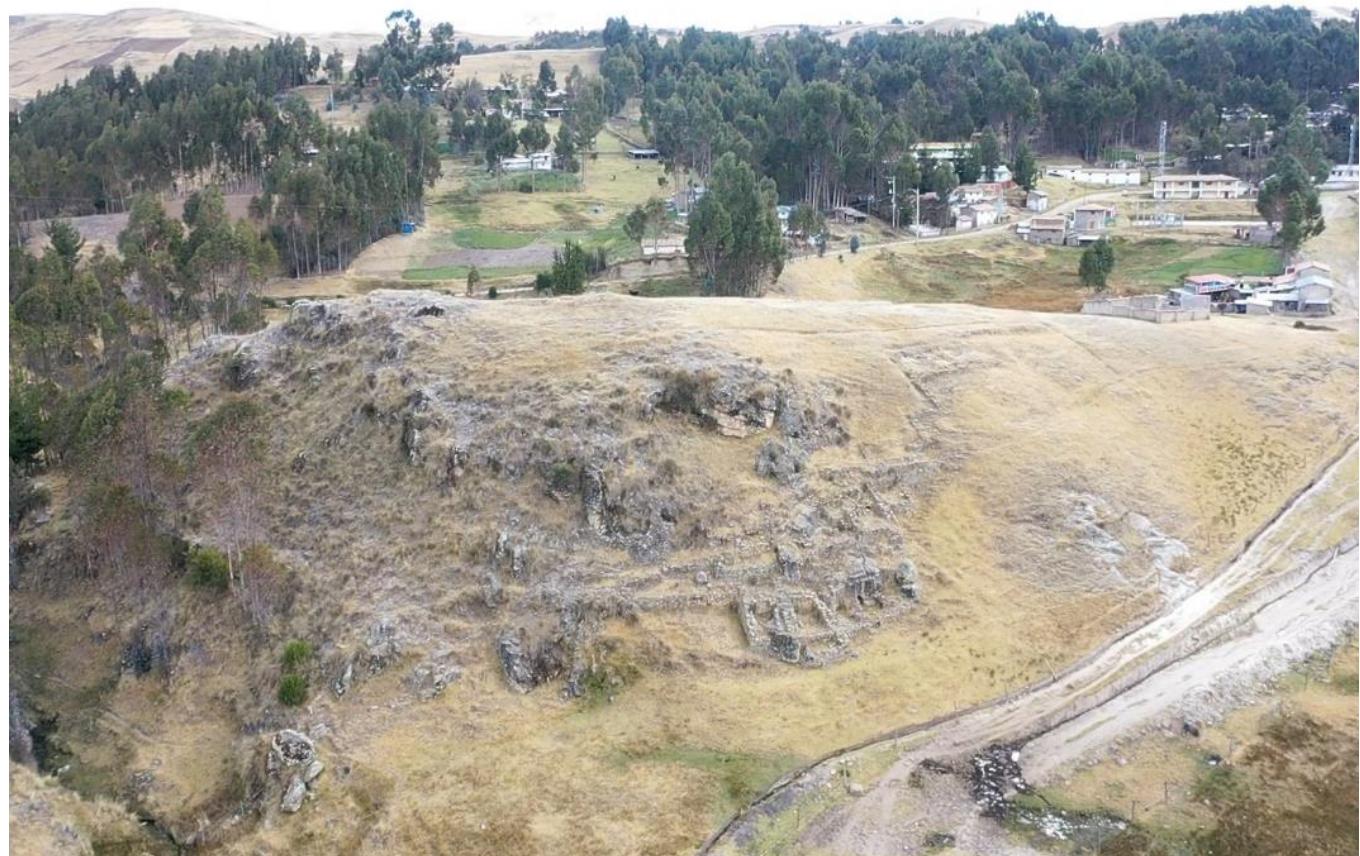
Figura 17: vista general de Qorimina.

Se localiza en las coordenadas UTM: 515157E, 8591836N, a 3692 metros sobre el nivel del mar. Se ubica a 272 metros al oeste de la plaza de la kancha del sector A. Se aprecia en la parte superior del cerro un forado que penetra en la formación rocosa, presenta graderías que descienden hasta a 10 m de profundidad, con 2 m de ancho aprox.

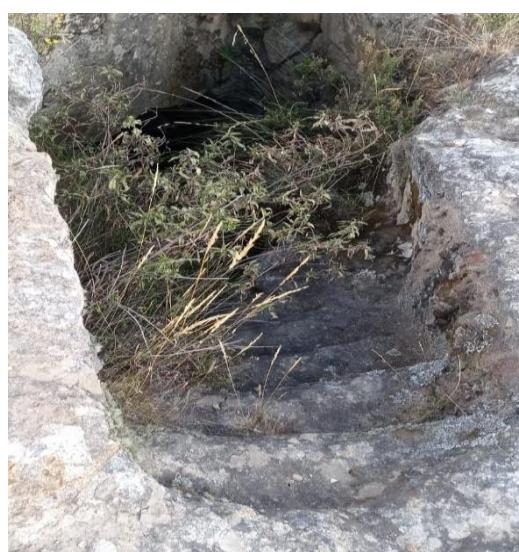
Figura18: forado en la cima de Qorimina.

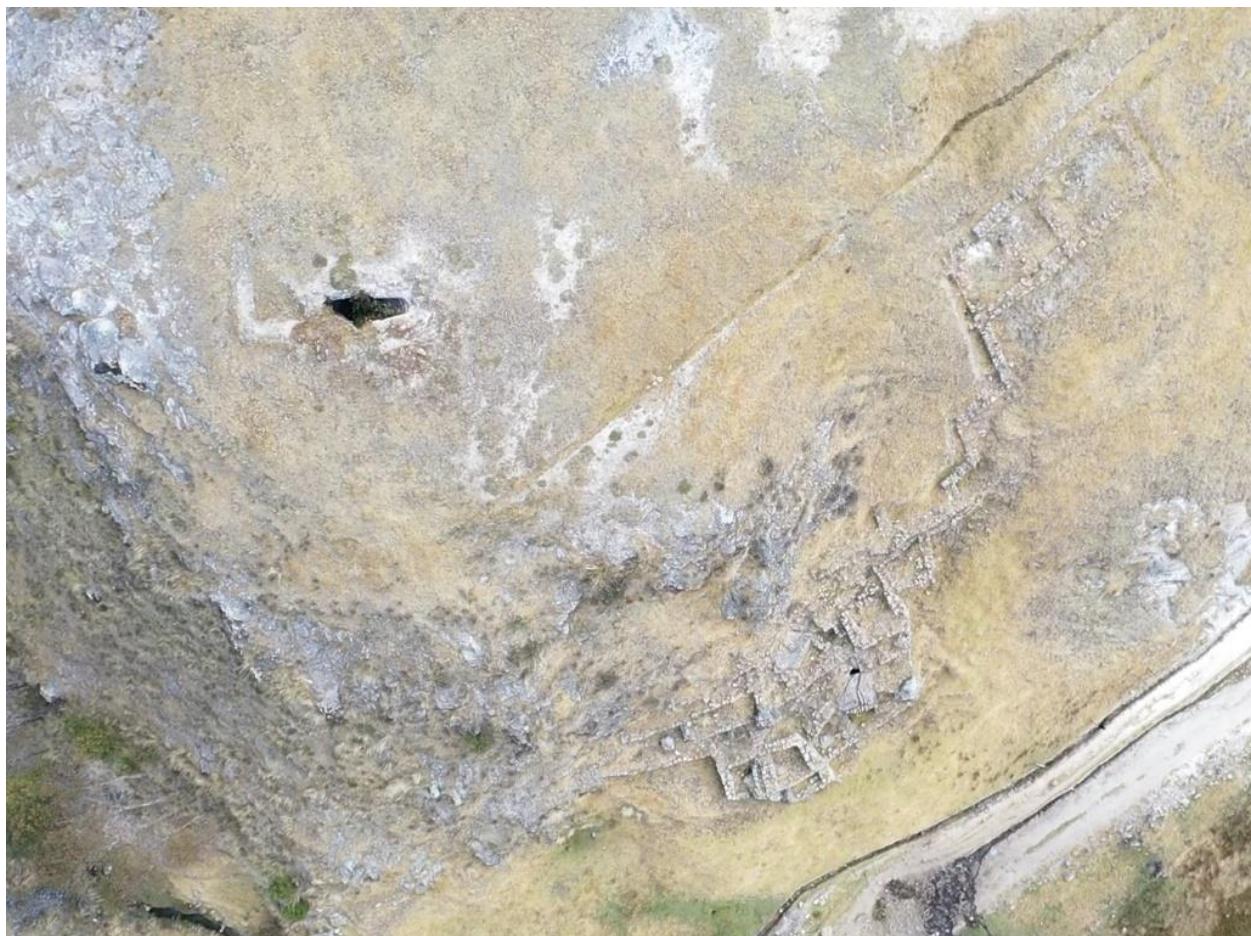
Figura19: forado en la cima y canal para el transcurso de agua.

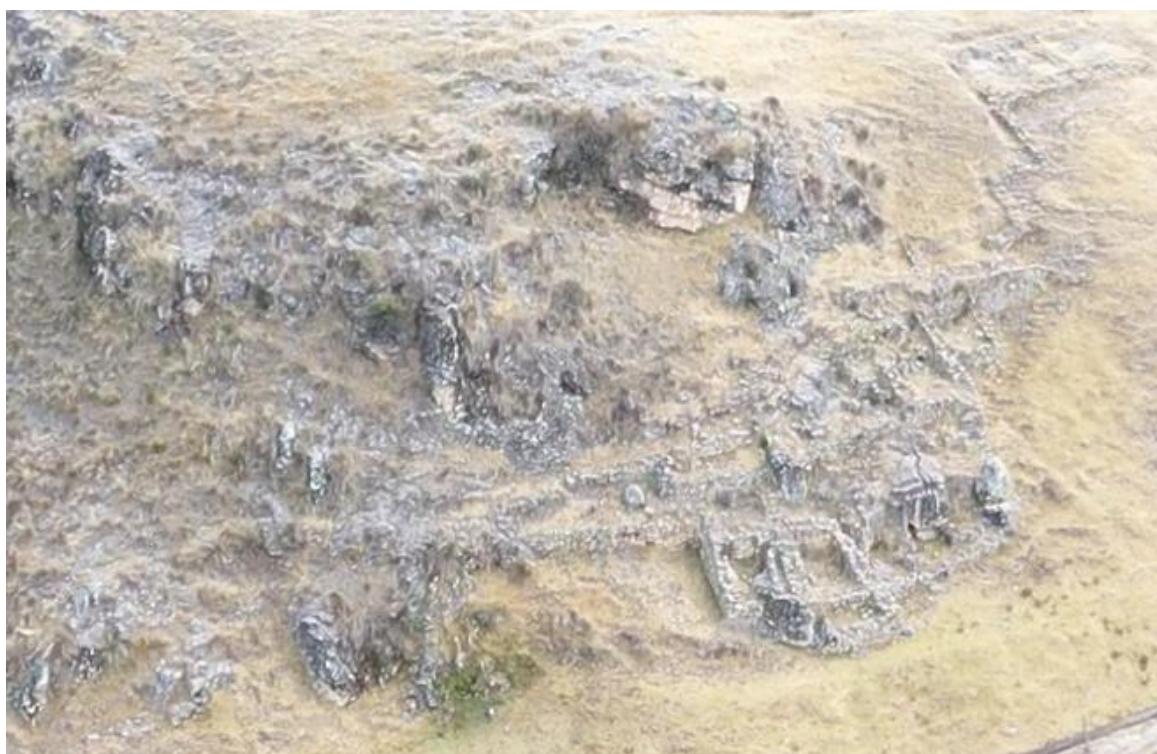
Figura 20: vista del recinto.

En la ladera oriental del cerro, debajo de la mina, se observa un conjunto arquitectónico formado por 6 recintos cuadrangulares dispuestos en dos hiladas los cuales corresponderían a colcas. Cerca de estas colcas, ladera abajo, se observa otro conjunto arquitectónico compuesto por recintos pequeños de planta cuadrangular irregular emplazado sobre plataformas continuas que se elevan a gran altitud con respecto a la altitud del suelo y también con presencia de pacchas y rocas talladas con canaletas donde discurre el agua (corresponde a un área de culto al agua).
