ÑAWPA MARCA / VOL 4, Nº 11 / 2024, pp. 79-112 / ISSN: 2221-7819

OBSERVACIÓN DE SUPERFICIE DE SITIOS ARQUEOLÓGICOS EN EL ANEXO DE QUISUARQASA, SANTIAGO DE CHOCORVOS, HUANCAVELICA

DESCRIPCIÓN DE LAS EVIDENCIAS MATERIALES DE SITIOS ARQUEOLÓGICOS

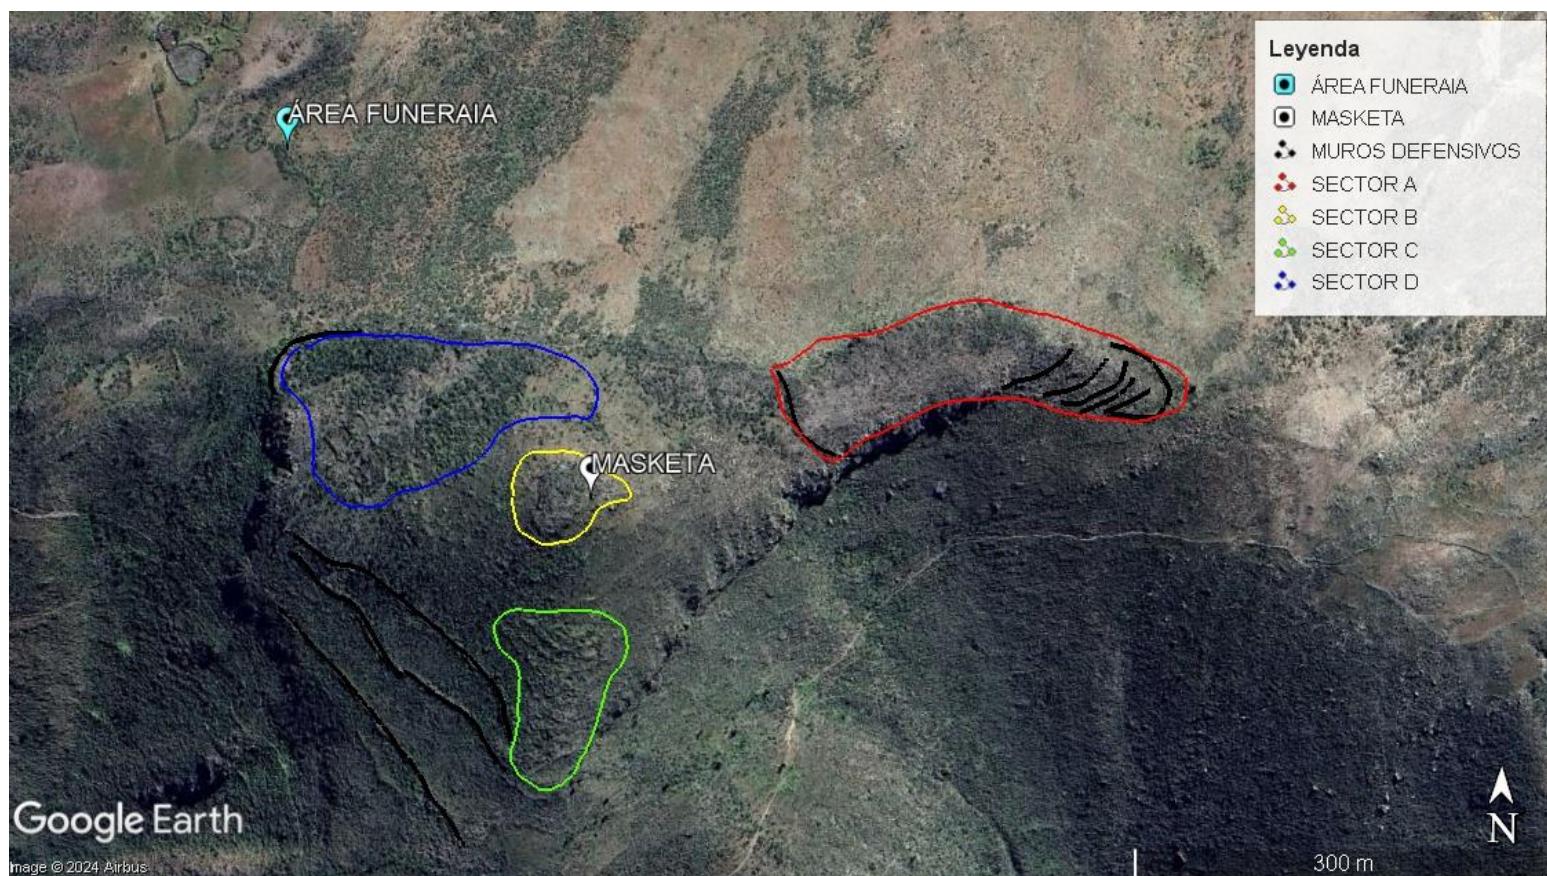
Figura 1: Vista satelital del sitio arqueológico Masketa.

El Sitio arqueológico de Masketa se ubica a 1.04 km aproximadamente al oeste del anexo de Quisuarqasa, emplazado sobre un macizo rocoso de forma triangular, flanqueado por escarpas y laderas moderadas. La topografía del entorno es accidentada; por esta razón, acceder al sitio sin dificultades solo es posible por el lado noroeste del cerro; los lados que pudieron haber tenido fácil accesibilidad fueron protegidos por una serie de muros defensivos que se registraron en el lado este y en el lado suroeste del sitio. En el yacimiento se identificó cuatro sectores, los cuales presentan características muy particulares de acuerdo con las evidencias materiales que pueden ser observadas en superficie. El desplazamiento por cada una de estas áreas es de relativa facilidad; sin embargo, la densa vegetación que se extiende por casi todo el sitio dificulta dicha circulación; además de haberse convertido en uno de los agentes de deterioro de la arquitectura del sitio, debido a su crecimiento dentro de los recintos, sobre los muros y alrededor de las estructuras. Se identificó vegetación espinosa, arbustiva, pastos naturales y cactáceas columnares propios de la ecorregión. Ciertas partes del sitio presentan

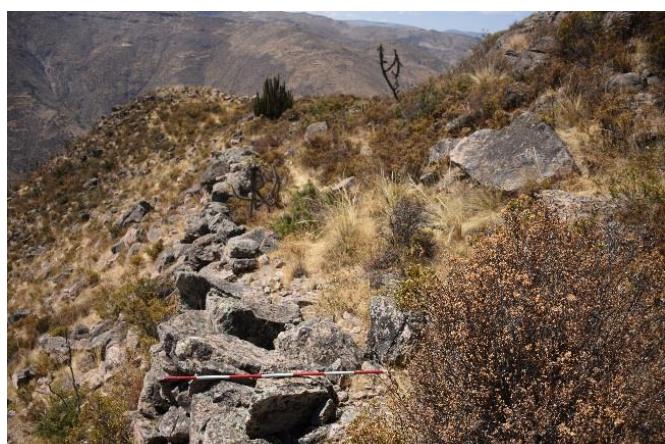
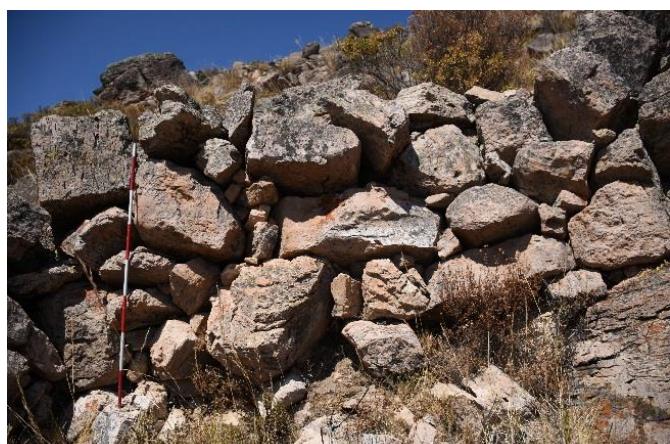
Figura 8 (izquierda). Vista de la cabecera del 1er muro. **Figura 9 (derecha).** Vista del paramento el 1er muro.

SECTOR A: Ubicado al lado este del sitio, donde se identificó la sucesión de 7 muros defensivos, todos georreferenciados en la parte del muro donde se encuentran los vanos, que al parecer permitía el acceso limitado hacia el sitio. El primer muro, ubicado en el punto UTM 18L 466045.08E - 8465397.39N, dirigiéndose de este a oeste, tiene un trazo en forma de U que cubre

espacios desde la ladera norte hasta la ladera sur. Tal área se caracteriza por presentar abundantes afloramientos rocosos y laderas con pendientes fuertes. Este muro fue construido con piedras desbastadas y piedras de campo (generalmente de tamaños grandes), con un aparejo rústico y de mampostería al seco (técnica del pircado). En algunos tramos, donde el muro es de contención, llega a medir 1.40 m de ancho y una altura máxima que supera los 1.70 m; presenta un acceso de 0.90 m de ancho que se asocia a una pequeña terraza. El segundo muro defensivo fue georreferenciado donde se ubica un vano de 0.90 m de ancho, en la coordenada UTM 18L 466017.52E - 8465400.34N. Este muro tiene 1.20 m de ancho y se encuentra colapsado en partes. El tercer muro defensivo se ubica en el punto UTM 18L 466000.33E - 8465408.06N y presenta el acceso colapsado. El vano del cuarto muro defensivo se ubica en el punto UTM 18L 465987.59E - 8465406.82N, esta se asocia a una estructura circular disturbada (posiblemente chullpa) de 1.50 m de diámetro con muros de 0.80 m de ancho. El quinto muro perimétrico se ubica en el punto UTM 18L 465983.25E - 8465418.54N, asociado a una estructura elíptica de 1.30 por 1 m de diámetros y una altura aproximada de 1.20 m, es una posible chullpa disturbada. El sexto muro perimétrico se ubica en el punto UTM 18L 465948.68E - 8465415.40N, no se identificó el acceso y está asociado a una estructura en forma de herradura. Las características de dicha estructura son las siguientes: el ancho del muro llega a 0.90 m y fue construido con piedras canteadas unidas con mortero de barro; presenta un espacio interno de 3.10 m de largo por 1.50 m de ancho, el acceso se orienta hacia el lado noreste con 0.76 m de ancho. Hasta aquí, todos los muros se asocian a la ladera escarpada del lado este del cerro. El muro más complejo es el primero registrado, los otros de menor altura y espesor, pero que en definitiva complementan la función defensiva del sitio.

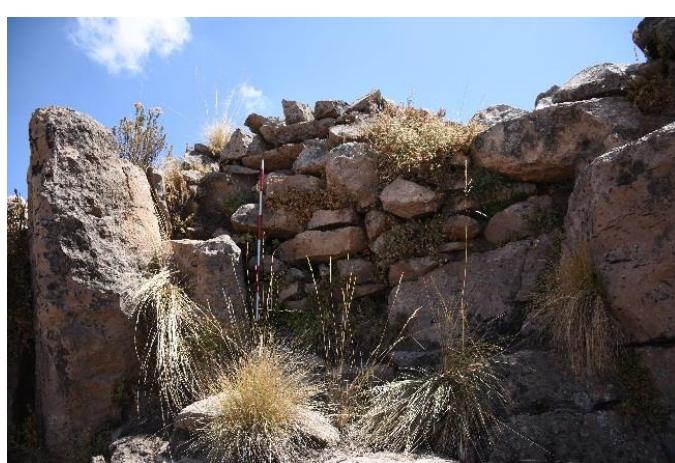
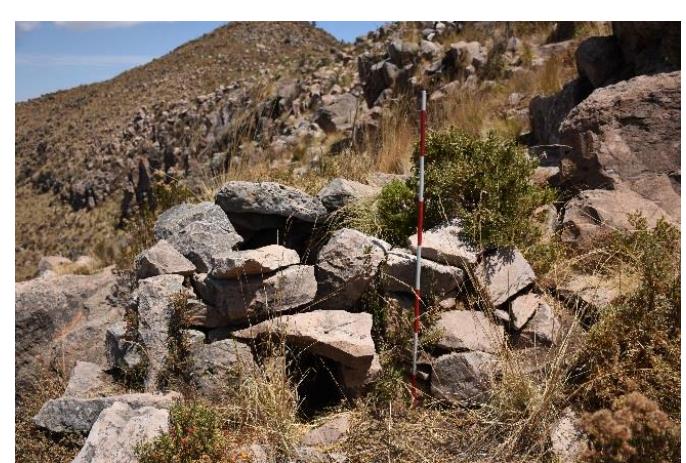
Figura 10 (izquierda). Vista del paramento del 5to muro. **Figura 11 (derecha).** Vista de la estructura asociado al 5to muro.

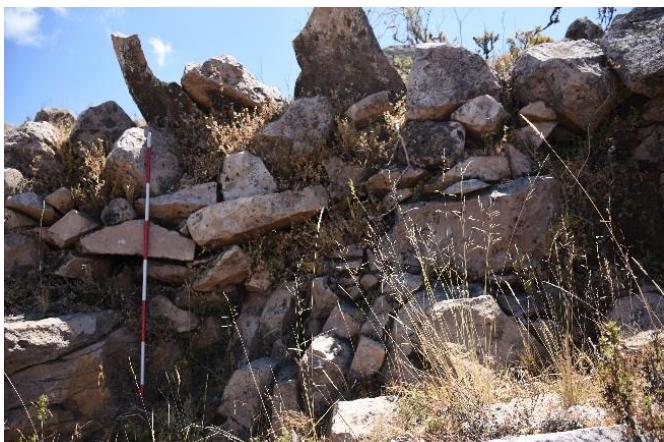
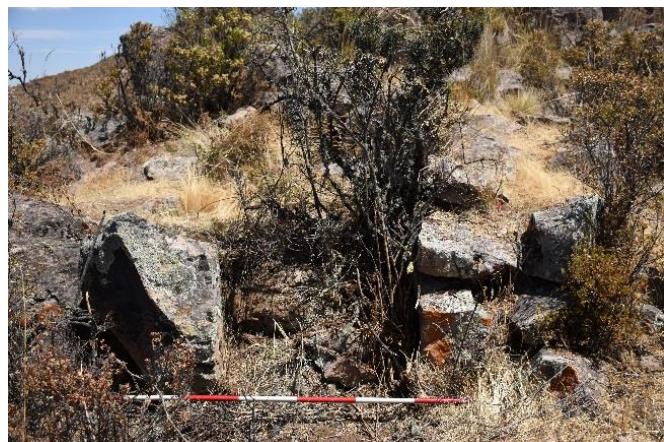
Figura 12 (izquierda). Vista del paramento del 6to muro. Figura 13 (derecha). Vista de la estructura asociado al 6to muro.

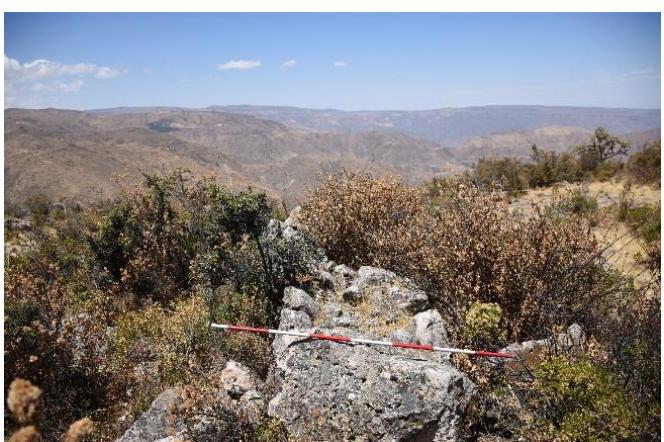
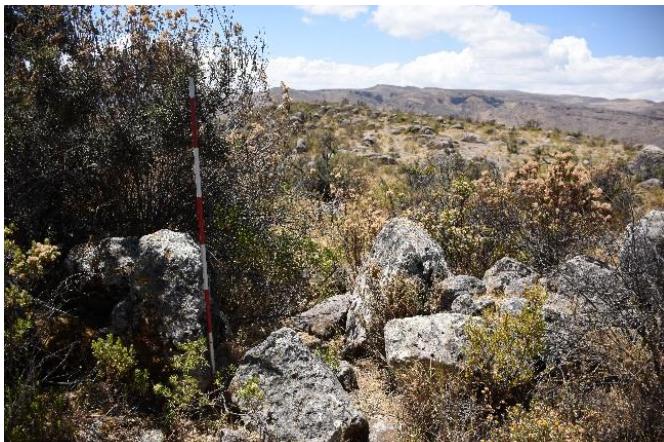
Figura 14 (izquierda). Vista de la cabecera del 7mo muro. Figura 15 (derecha). Vista del vano norte del 7mo muro.

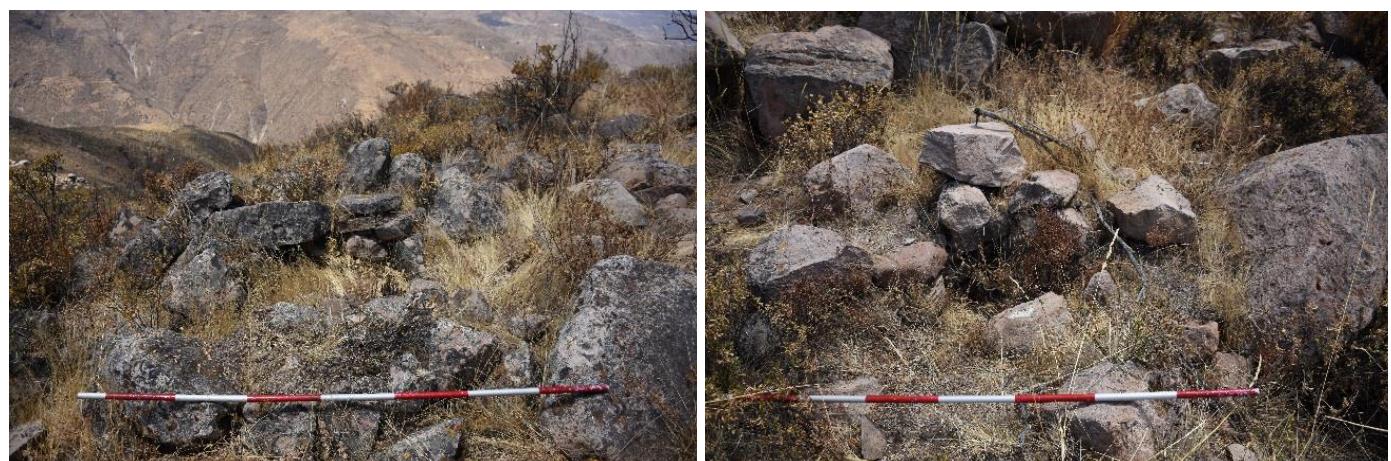
Figuras 16 y 17. Vista de estructuras funerarias disturbados de formas circulares.

SECTOR B: Esta área se ubica en la cima del cerro de forma cónica que se encuentra en la parte central del macizo rocoso de Masketa. Aquí se identificó una serie de estructuras funerarias de tipo cámaras y cistas circulares, algunas de estas presentan características de chullpas; sin embargo, debido al nivel de destrucción de estas, no se pudo definir sus características originales. Las 27 estructuras funerarias identificadas en la parte alta rodean los laterales de la cima del cerro; donde los muros de ciertas estructuras se adosan a afloramientos rocosos y otras fueron construidas como estructuras independientes.

La técnica constructiva de las estructuras funerarias se caracteriza por presentar muros de un aparejo rústico donde se utilizaron mampuestos pequeños de piedras desbastadas y piedras de campo sin trabajar, unidas con mortero de barro. En toda la superficie hay abundantes fragmentos de cerámica dispersa. En la parte central de este sector, ubicada en la cima del cerro, se observa una acumulación de abundantes piedras angulosas que posiblemente corresponden a una estructura circular de gran dimensión; esta parte del sitio se encuentra totalmente modificada por la actividad moderna doméstica de los pastores, asociados a objetos de uso contemporáneos.

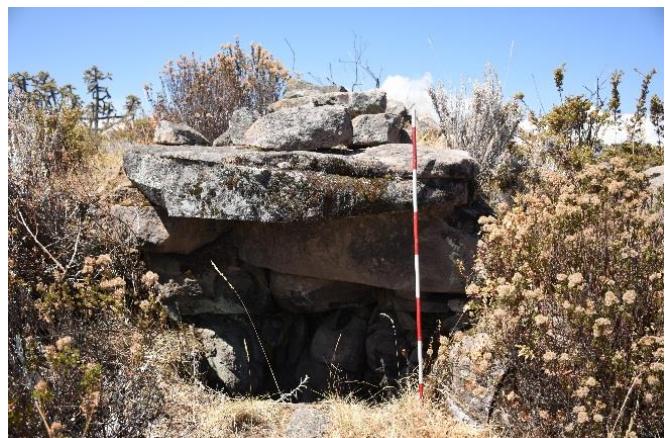
Figuras 18 y 19. Vista de cámaras funerarias adosados a afloramientos rocosos.

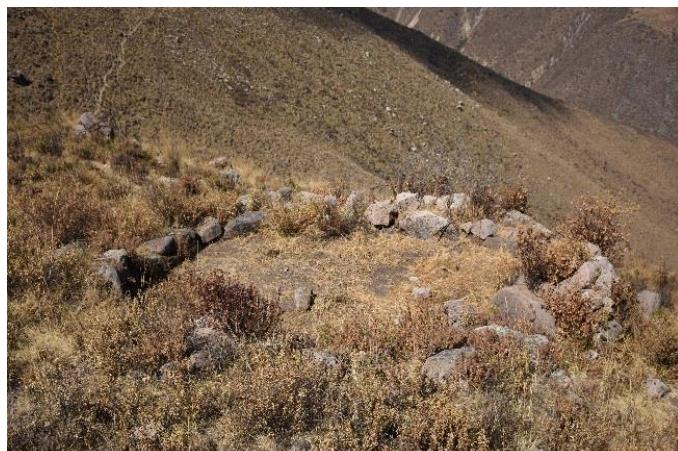
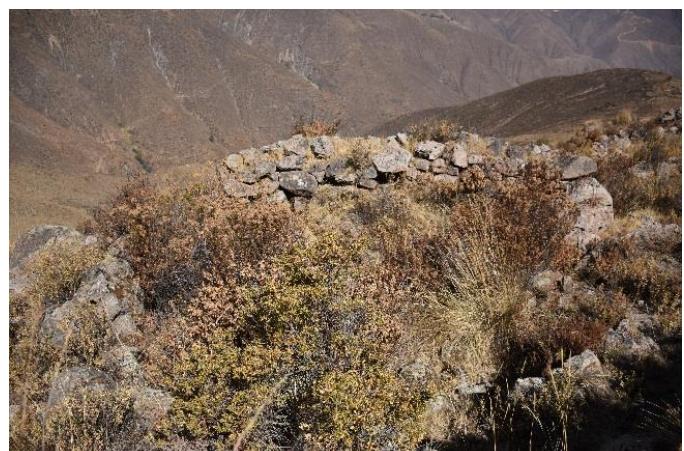
Figuras 23 y 24. Vista de estructuras circulares domésticas.

En esta área se contabilizaron un promedio de 40 unidades habitacionales, dispuestos sobre terrenos aterrazados de una extensión aproximada de 0.53 hectáreas. Muchos de los espacios se encuentran cubiertos por la densa vegetación de arbustos y cactáceas, de modo que algunas estructuras, posiblemente, no fueron contadas. Las estructuras domésticas tienen una dimensión en promedio de 2.80 m a 5.40 m de diámetros, con muros de 0.90 m de ancho y de 1.60 m de altura en las partes bien conservadas. En el caso de los muros de contención la

altura puede superar los 1.70 m. Las técnicas constructivas son similares en todos los elementos arquitectónicos. Los muros son de aparejo rústico, presentan doble hilera de 0.90 m a 1.30 m de ancho, se construyeron con mampuestos de piedras pequeñas y medianas, siendo escasamente utilizados las piedras grandes, que fueron reservados para las bases de los muros y para las jambas de los accesos a los recintos, donde se utilizan piedras grandes alargadas; las características de los vanos, de piedras grandes colocadas verticalmente, es un patrón característico en muchos sitios arqueológicos de la zona. Las piedras se unen con mortero de barro y se usan gravillas para llenar la parte central del muro.

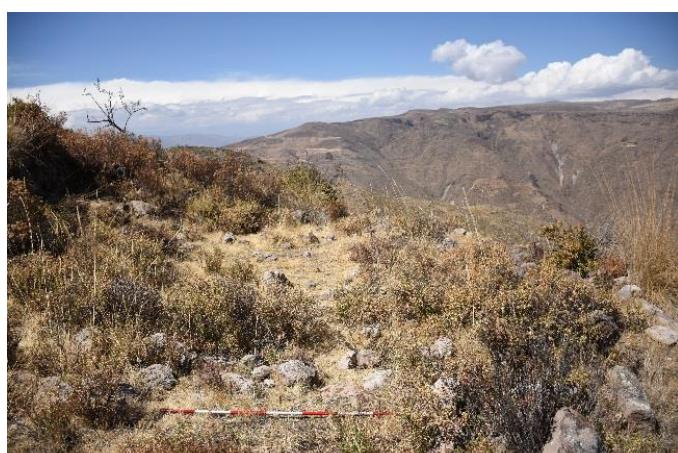
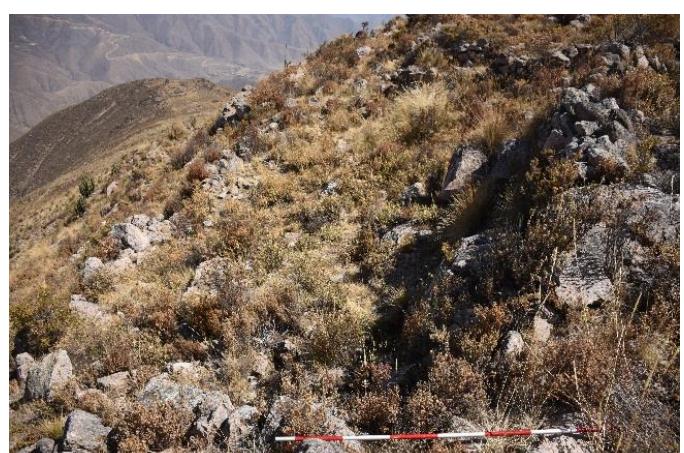
Figuras 25 y 26. Vista de patio y terraza sobre muros de contención.

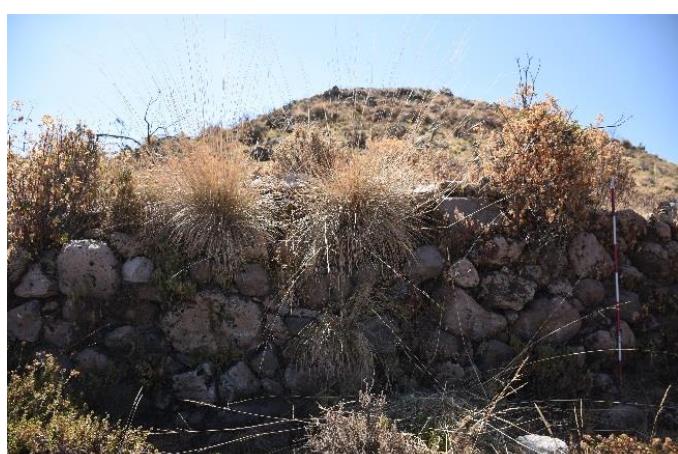
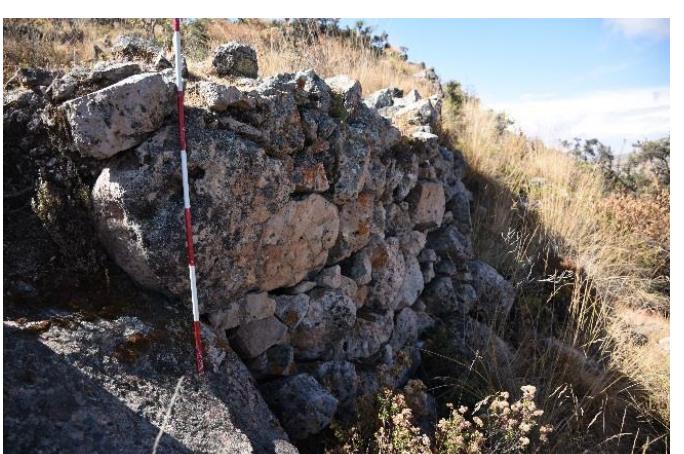
Figuras 27 y 28. Vista de paramentos de muros de contención.

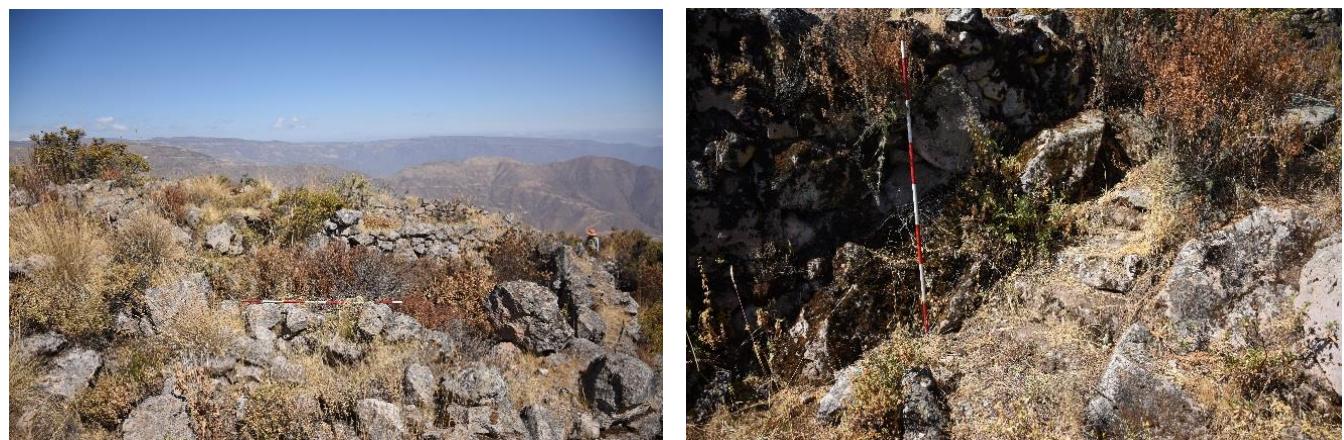
Figuras 29 y 30. Vista de estructura habitacional asociado a patio y escalinata.

En el punto UTM 18L 465599.36E - 8465167.77N, a 3568 msnm, se registró una unidad arquitectónica construida en un espacio cerrado a desnivel (Figura 29 y 31). Se construyeron una estructura habitacional de forma circular, bastante irregular, de 4.40 m de diámetro, muros de 0.90 m de ancho y un acceso orientado al norte de 0.90 m de ancho. Está asociado a una estructura pequeña, colocada al este del vano, adosado al recinto doméstico, con un muro curvo que cierra un espacio de 1.50 m de diámetro. No estamos seguros de que sea un almacén o una chullpa (funerario); sin embargo, presenta una techumbre de lajas que coincide con la parte superior de una terraza. En dirección oeste del acceso al recinto, se tiene un patio irregular de 6 m por 4.90 m, rodeado por un muro perimétrico de 1.60 m de alto, que a su vez es un muro de contención para la parte externa. Frente al acceso del recinto se tiene una escalinata, orientada de oeste a este; por este medio se subía hacia la parte externa que se hallaba a un nivel superior de esta unidad arquitectónica (Figura 30).

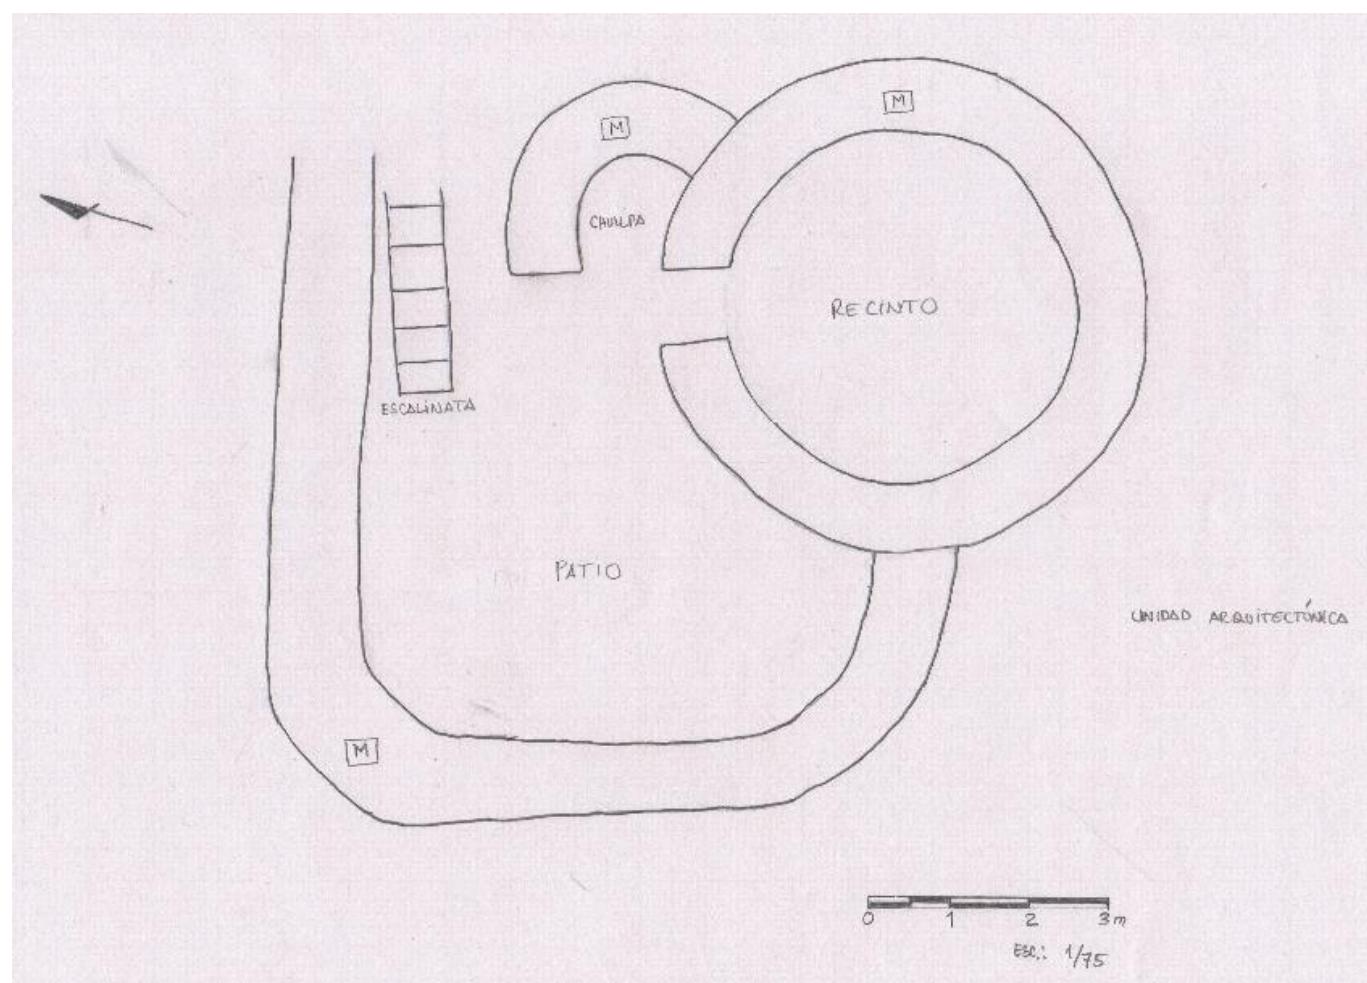
Figura 31. Croquis de estructura habitacional asociado a patio y escalinata.

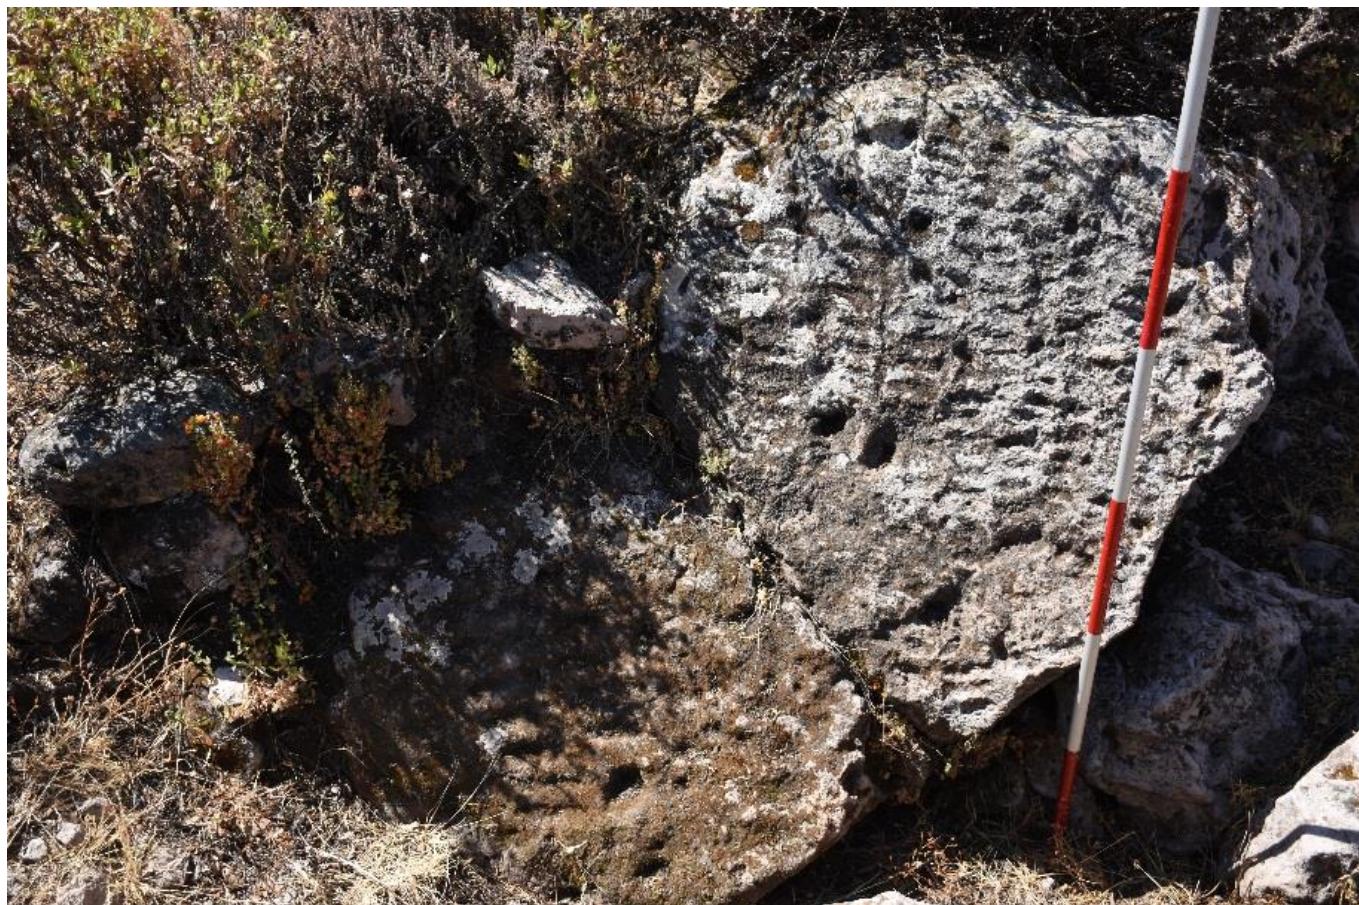
Figura 32. Vista de petroglifo con diseño de posibles andenes asociado a patio.

lo que se quiere mostrar con estos diseños (Figura 33). El tercer soporte de roca volcánica (Figura 32), ubicado al lado noreste respecto de los dos primeros petroglifos, tiene representaciones de andenes. En dirección noroeste, entre el sector C y el sector D, se observan 3 niveles de muros de contención que habrían tenido una función defensiva; esta se extiende a lo largo de la ladera oeste, donde la pendiente del macizo rocoso es moderada.

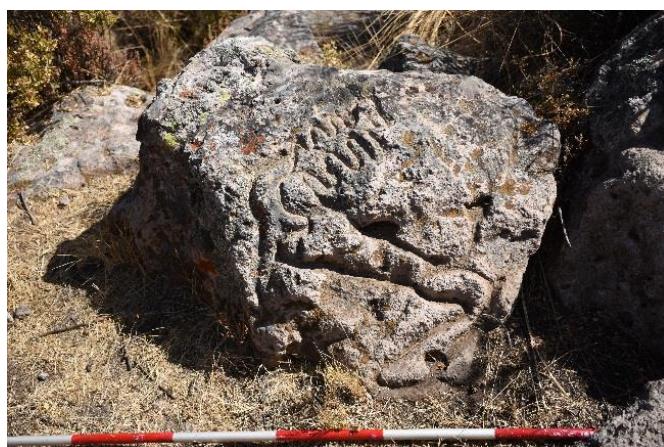
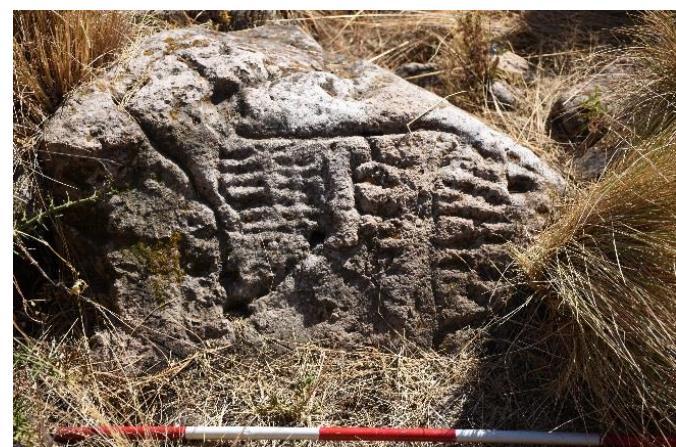
Figuras 33 y 34. Vista de petroglifos con diseños lineales andenes asociado a pasadizo.

Dentro de esta área, asociado a un pasadizo y a un patio, se identificó 3 afloramientos rocosos de toba volcánica en los cuales se realizaron ciertos grabados. En el punto UTM 18L 465593.33E - 8465156.57N se encuentran dos soportes, en estas hay representaciones con diseños geométricos en bajo relieve, de líneas horizontales sucesivas que están delimitados por otras líneas rectas incisas, que posiblemente estén representando andenes y canales o ríos (Figura 34). El segundo soporte presenta líneas incisas serpenteantes, no estamos seguros de

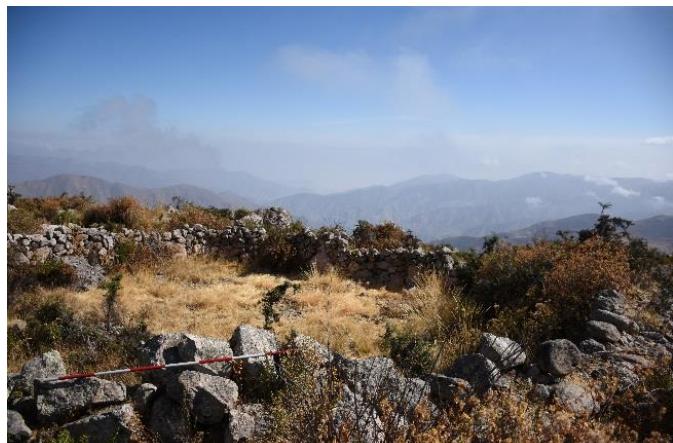
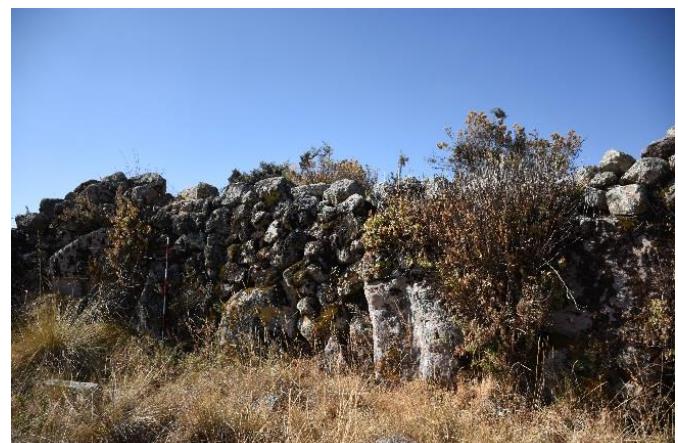
Figura 36 (izquierda). Vista de N-S del espacio rectangular. Figura 37 (derecha). Vista del paramento del espacio rectangular.

En el punto UTM 18L 465461.87E - 8465369.52N, a 3582 msnm, se ha identificado un espacio rectangular rodeado por un muro perimétrico recto con esquinas curvas; los muros tienen 1.10 m de ancho y una altura de 2.54 m en promedio. El espacio interno tiene 17 m de largo por

15 m de ancho. El acceso de 1.05 m se orienta hacia el lado noreste, lugar donde se conecta con otro espacio rectangular más pequeño de 12.10 m de ancho por 13.20 m de largo, con muros que conservan una altura de 1.48 m aproximadamente. Esta estructura se encuentra sobre un nivel superior con respecto del primero. En la superficie de la estructura con mayor tamaño se

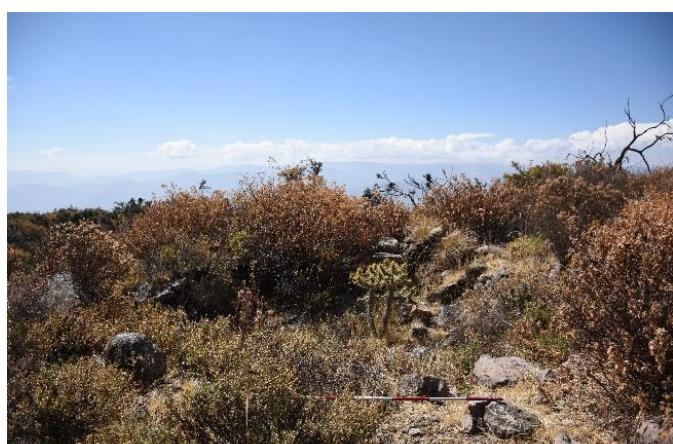
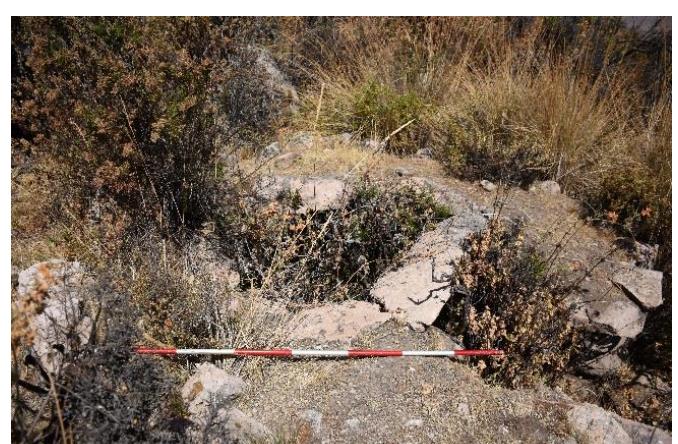
Figura 38 (izquierda). Vista de estructura doméstica. Figura 39 (derecha). Vista de una estructura circular pequeña.

presencia de vegetación arbustiva nos ha limitado un conteo exacto de todas las estructuras. Si bien las estructuras pequeñas son las menos visibles, se logró identificar un total de 5 estructuras con techumbre de lajas de piedras, casi siempre asociado a un patio o a una estructura doméstica, ya sea al lado del acceso o en la parte posterior de los recintos. Las características generales de las estructuras domésticas presentan un patrón de medida que va de 2.80 m a 5.70 m de diámetro, aunque se han observado algunas que son mucho más grandes, pero no fueron posibles de medir debido a la abundante vegetación que cubre todo su espacio interno. El ancho de los muros de doble hilera en las estructuras habitacionales varía de 0.90 a 1.10 m; es muy raro que los muros superen estas medidas. Los accesos, de 0.50 m a 0.70 m de ancho, siempre se orientan a los patios o pasadizos; pero, no fue posible definir si varias estructuras comparten un mismo patio. En sitios arqueológicos cercanos, al igual que en el sector C de este sitio arqueológico, casi siempre, un patio está asociado a una sola estructura habitacional. Se debe tener en cuenta que es común que los patios presenten muros, a veces altos, que los delimitan y las hacen exclusivas para la estructura habitacional a la cual está asociado. Esta particularidad, donde un patio sea exclusivo para un solo recinto doméstico, posiblemente indique lo particular de las actividades dentro de una familia nuclear.

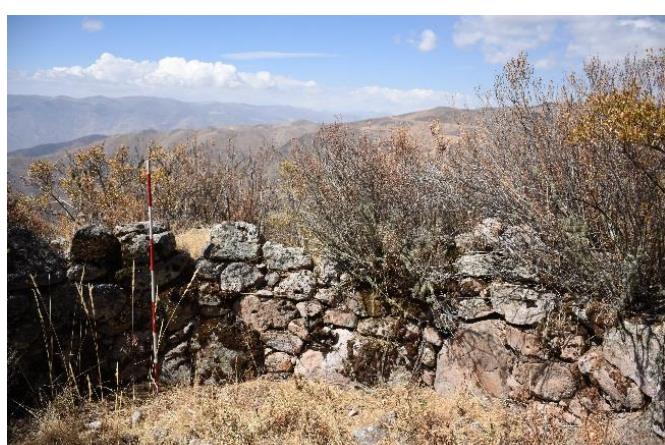
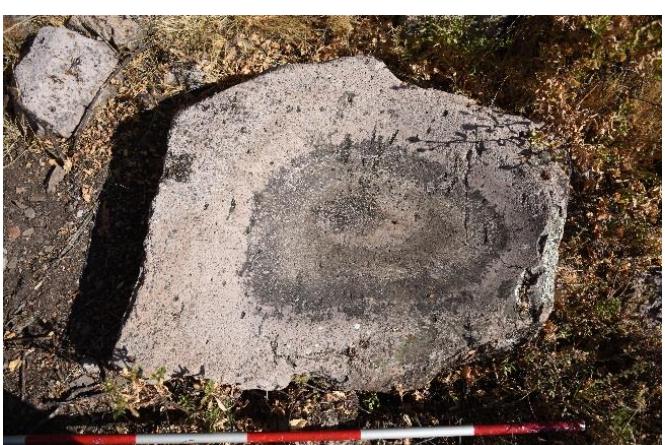
Figura 40 (izquierda). Vista de paramento interno de estructura doméstica. Figura 41 (derecha). Vista de batan

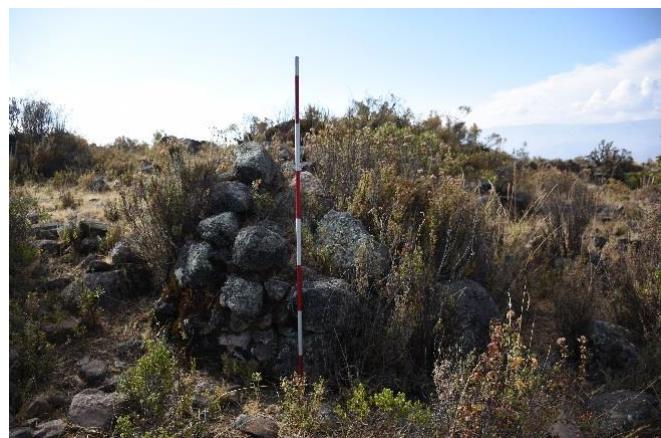
Figura 46 (izquierda). Vista de la posible área funeraria. **Figura 47 (derecha).** Vista del paramento de una estructura circular.

Fuera del límite del sitio arqueológico de Masketa, a unos 240 m al lado noroeste, se identificó un área con una serie de estructuras circulares pequeñas, posiblemente funerarias. Esta se encuentra sobre una planicie de suave pendiente, en el punto UTM 18L 465380.99E - 8465581.94N, a 3542 msnm, donde se contabilizaron un total de 16 estructuras, similares a chullpas, totalmente disturbadas, de 0.50 m a 1.20 m de diámetro. La altura máxima que hemos identificado en estas estructuras es de 0.80 m. El ancho de los muros va de 0.40 a 0.50 m en promedio. Esta zona presenta una llanura relativamente extensa en la cual se han identificado algunos corrales y estancias modernas. No se hallaron otros materiales arqueológicos en superficie, más que las piedras angulosas dispersas y muros que conservan la cimentación.

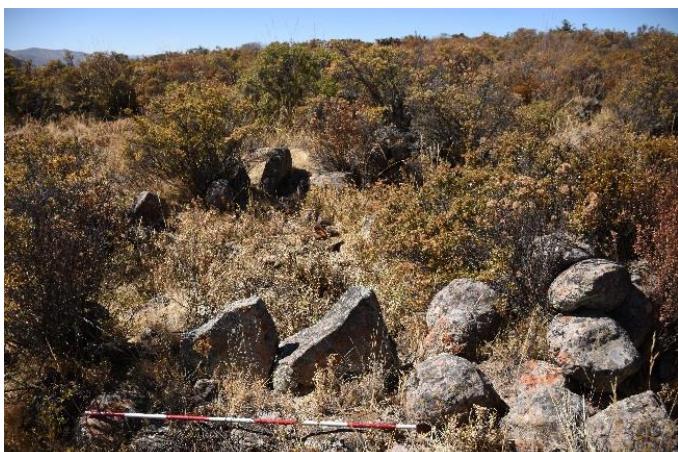
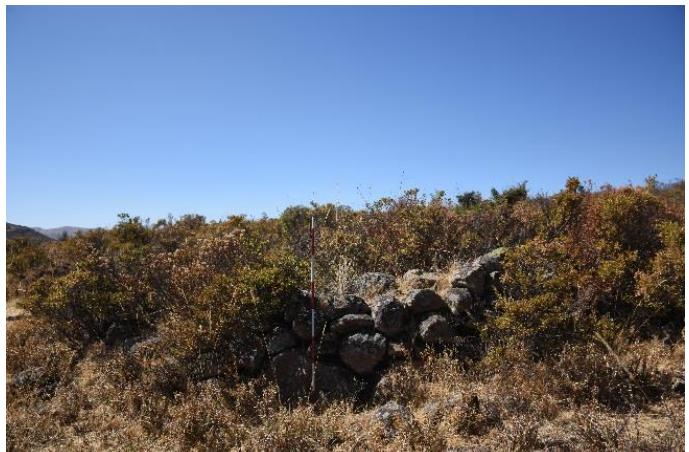
Figura 51 (izquierda). Vista de la estructura habitacional. **Figura 52 (derecha).** Vista de paramento externo de una estructura.

contabilizados. La mayoría de las estructuras solo conservan los cimientos de los muros, a partir de estos se definieron formas circulares irregulares con diámetros del espacio interno que varían de 2.90 m a 5.70 m. Del mismo modo, la técnica constructiva es común en todos los recintos habitacionales; presentan un aparejo rústico, con uso de mampuestos pequeños de piedras canteadas, desbastadas y piedras sin trabajar que fueron unidas con mortero de barro. Solo en algunas partes del muro fueron usadas piedras grandes; es frecuente el uso de piedras pequeñas y medianas.

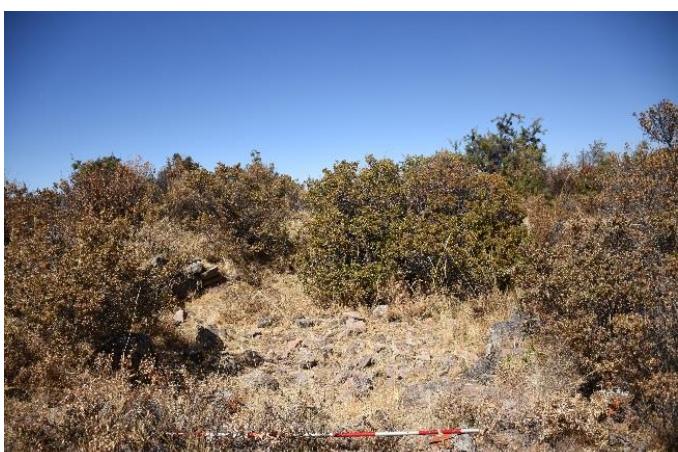
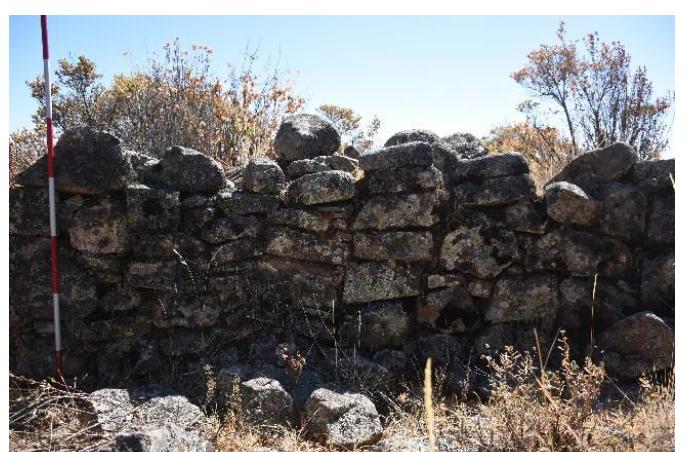
Figura 53 (izquierda). Vista de estructura rectangular. **Figura 54 (derecha).** Vista de paramento interno de la estructura.

Una estructura muy particular se identificó en el punto UTM 18L 464491.95E - 8465435.67N (Figura 53 y 54), esta presenta una planta rectangular con esquinas curvas, de 4.40 m de ancho por 6.54 m de largo. Los muros de 0.88 m de ancho conservan una altura de 0.93 m. Además, el tratamiento de los mampuestos difiere de las estructuras circulares, en esta las piedras son todas canteadas de formas rectangulares y cuadrangulares, conformando un paramento con hiladas uniformes, unidas con mortero de barro. Asociado al sitio arqueológico, se halló un batán de 1 m por 0.90 m y una altura respecto del suelo de 0.33 m, un fragmento de piruro de cerámica reutilizada y algunos fragmentos de cerámica doméstica. Uno de los fragmentos, al parecer de un plato, presenta una banda horizontal de color negro en el interior del borde.

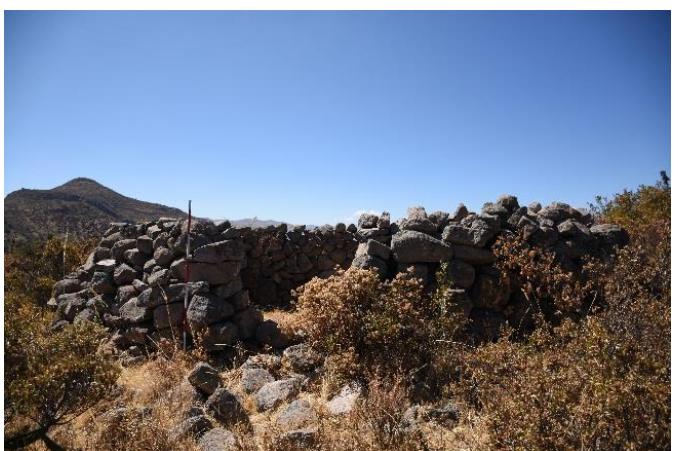
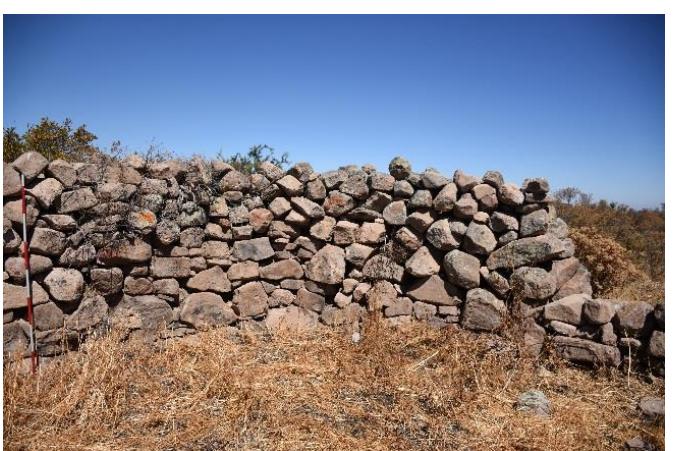
Figura 55 (izquierda). Vista de estructura doméstica reutilizado. **Figura 56 (derecha).** Vista del paramento interno del corral.

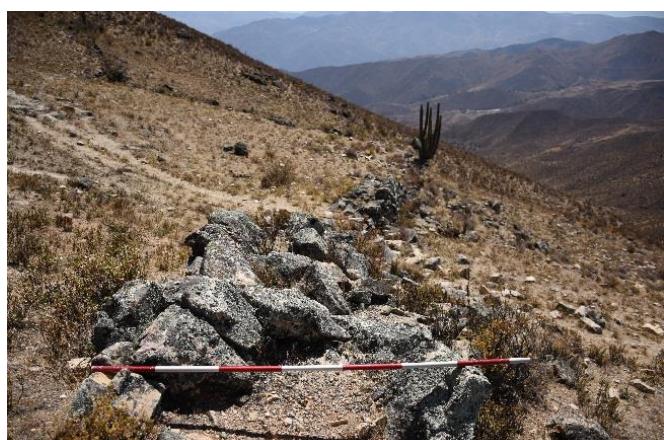
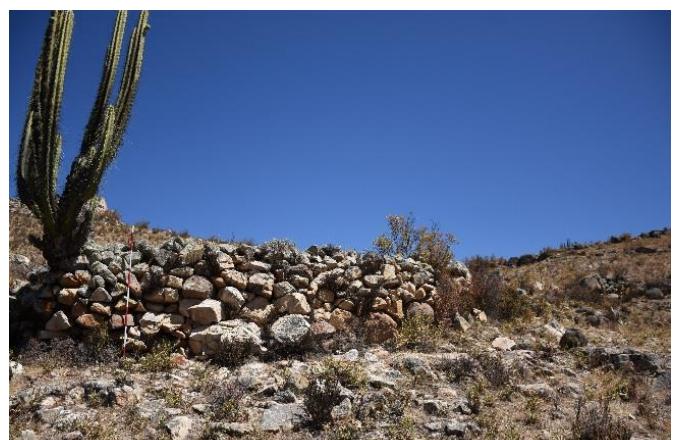
Figura 62 (izquierda). Vista de SW-NE del 1er muro defensivo. Figura 63 (derecha). Paramento del 1er muro defensivo.

El primer muro defensivo se encuentra en el punto UTM 18L 463894.00E - 8465675.49N, georreferenciado en el acceso de 0.80 m de ancho; presenta muros de doble hilera de 1.30 m de ancho. La técnica constructiva es de un aparejo rústico, con mampuestos de piedras

desbastadas y naturales unidas con mortero de barro (el mortero casi no se conserva en algunas partes del muro), el encimado de las piedras ha generado un perfil irregular en el paramento, debido a que los mampuestos no se colocaron de forma careada. El trazo del muro sigue una orientación de suroeste a noreste, hasta un punto en el que el muro toma una dirección de sur a norte; en ciertos segmentos el muro es de contención. A 42 m al noroeste se encuentra el segundo muro defensivo de 1.10 m de ancho, presenta doble hilera y la mayor parte se encuentra colapsada. El acceso de 0.87 m de ancho se ubica en el punto UTM 18L 463870.17E - 8465717.38N. El tercer muro defensivo se encuentra en el punto UTM 18L 463864.28E - 8465759.73N, esta solo conserva el alineamiento doble de piedras grandes, intercaladas por piedras medianas. El ancho del muro es de 1.20 a 1.40 m y tiene una orientación de suroeste a noreste.

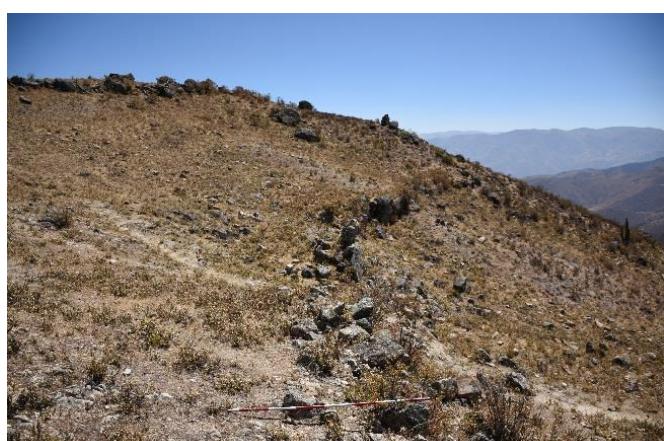
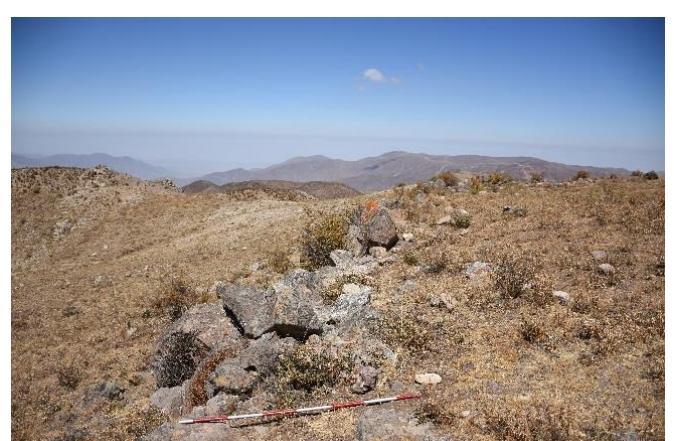
Figura 64 (izquierda). Vista de S-N del 2do muro defensivo. Figura 65 (derecha). Vista de NE-SW del 3er muro defensivo.

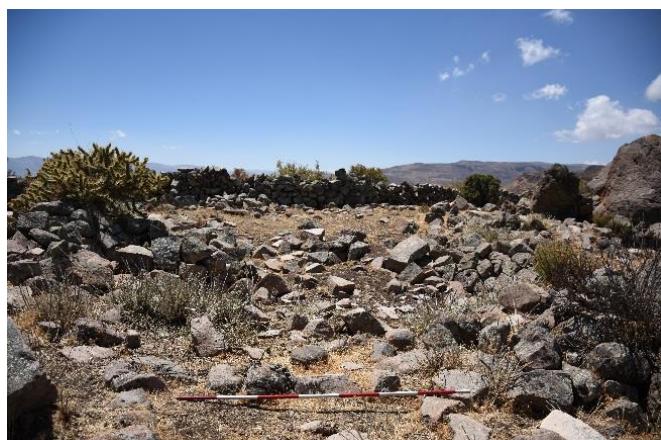
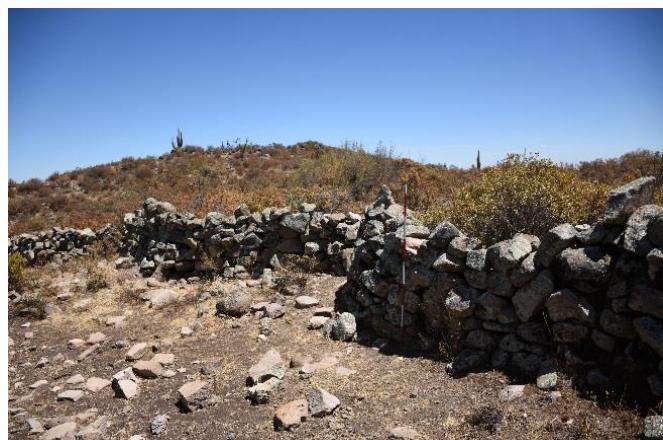
Figura 66. Vista de área desmantelada del sitio. **Figura 67.** Pirca moderna que delimita el sitio.

El principal agente de deterioro de una parte considerable del sitio arqueológico fue por causas antrópicas, puesto que muchas estructuras arquitectónicas se desmontaron para construir cercos perimétricos de corrales y una vivienda rústica. Se construyó un cerco perimétrico que separa el área afectada por los corrales de los pastores de la parte del sitio arqueológico que aún se conserva. En la parte afectada, producto del desmontaje de los muros, se identificó una cantidad considerable de fragmentería de cerámica dispersa en superficie,

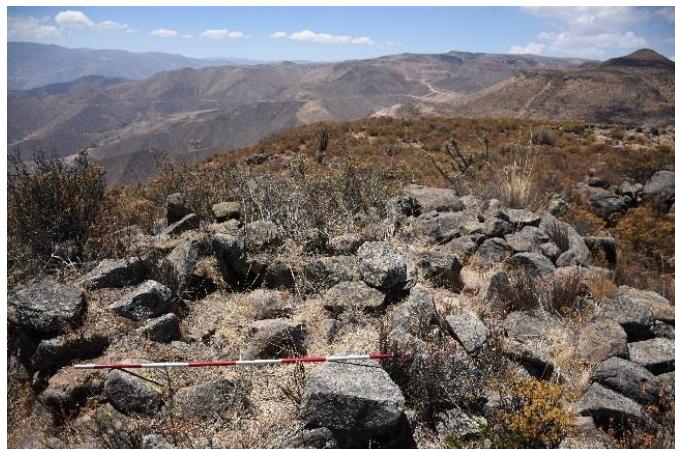
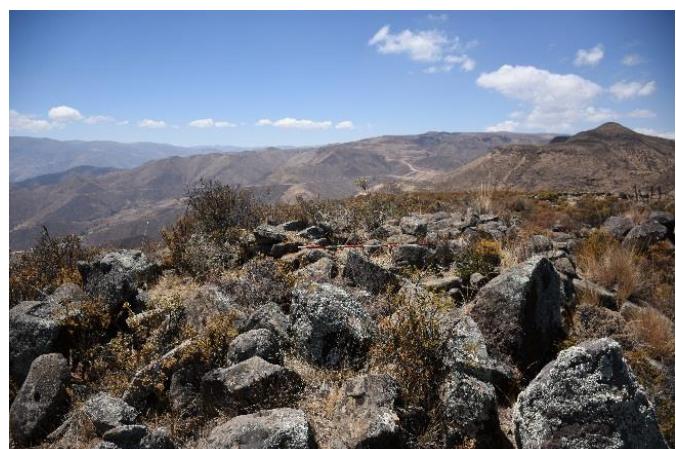
Figuras 74 y 75. Vista de estructura circulares concéntricas en la parte más alta del sitio.

En el punto UTM 18L 463733.77E - 8465826.23N, sobre un montículo natural (el punto más alto del sitio), se ha registrado una estructura circular pequeña concéntrica a otra de forma elíptica. En el caso de la estructura pequeña, se observó un acceso de 0.45 m de ancho orientado al este. Tiene un muro de 0.60 m de ancho y el espacio interno de 1.30 m de diámetro. La estructura elíptica, de mayor tamaño, presenta muros más deteriorados de 0.60 m de ancho; el espacio interior es de 5.70 m de largo por 3.85 m de ancho. En dirección sureste, al pie del montículo, se tiene uno de los espacios abiertos donde posiblemente se realizaban actividades productivas de carácter público; esta presenta 18.20 m de largo por 12 m de ancho. Otros espacios abiertos, en total 4, fueron registrados en el punto UTM 18L 463768.20E - 8465850.28N, una seguida de otra, siguiendo un orden de oeste a este. La de mayor tamaño tiene 11 m de ancho por 12.40 m de largo y la más pequeña es de 9.80 m de largo por 6.50 m de ancho. Otro espacio público, ubicado en la coordenada UTM 18L 463834.90E - 8465825.49N, tiene 18.50 m de largo por 12.95 m de ancho. Lo común en estos espacios es que se encuentran delimitados por muros perimétricos bien constituidos, en algunos casos solo se conservan sus cimientos, y en otros se observan paramentos de hasta 1.10 m de alto. Ninguno de estos espacios abiertos se conecta a estructuras circulares domésticas. En superficie se observaron poca dispersión de cerámica, además de una lasca de obsidiana.

Un tipo de estructura muy particular, el cual requiere de una atención y una indagación mayor, son las estructuras concéntricas caracterizadas por observación en el sitio de Markuya, y que posiblemente, también, sean de similar característica la estructura identificada en el sector B del sitio de Masketa. Este tipo de construcciones también fue reconocido en otros anexos del distrito Santiago de Chocorvos durante esta temporada de prospección del PIACH (2021), los
