ÑAWPA MARCA / VOL 4, Nº 11 / 2024, pp. 79-112 / ISSN: 2221-7819

OBSERVACIÓN DE SUPERFICIE DE SITIOS ARQUEOLÓGICOS EN EL ANEXO DE QUISUARQASA, SANTIAGO DE CHOCORVOS, HUANCAVELICA

DESCRIPCIÓN DE LAS EVIDENCIAS MATERIALES DE SITIOS ARQUEOLÓGICOS

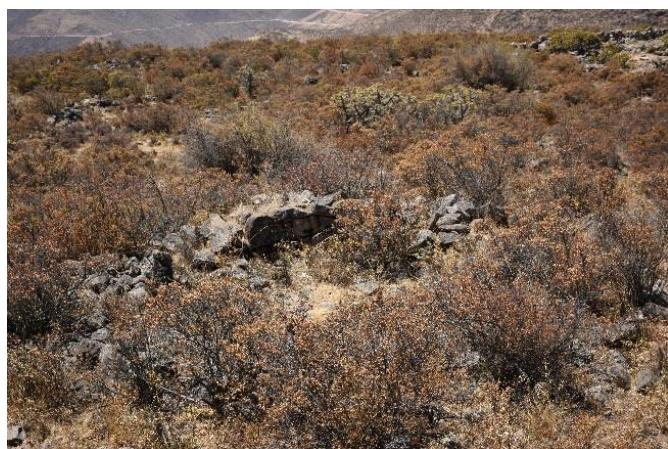
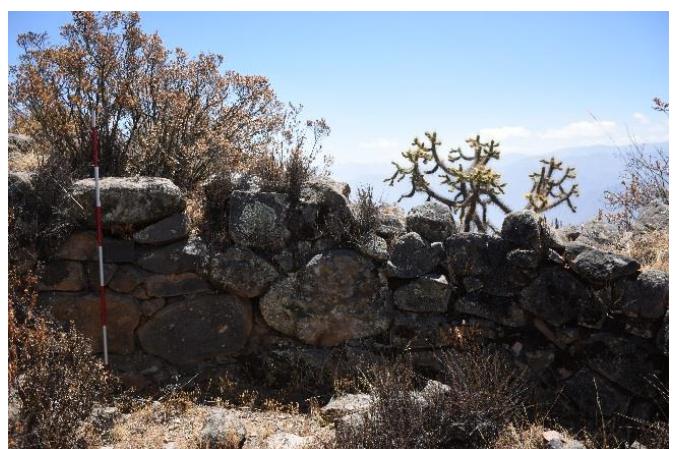
Figura 77 (izquierda). Vista de una estructura habitacional. Figura 78 (derecha). Vista de un paramento interno de estructura.

La parte central, norte y oeste del sitio es la parte mejor conservada, donde se registraron una serie de estructuras domésticas asociadas a patios y pasadizos. En ciertas partes del asentamiento se identificaron recintos asociados a espacios abiertos, más grandes que los patios familiares. Por la extensión de estos espacios, probablemente cumplieron otras funciones relacionadas con actividades públicas productivas. En total, logramos contabilizar 67 estructuras habitacionales de formas circulares irregulares; sin embargo, la abundante densidad vegetativa, de tipo arbustivas, nos dificultó el conteo y el registro adecuado de las estructuras que se encuentran totalmente cubiertas por estas. Los recintos presentan espacios internos que varían de 3.10 m a 5.50 m de diámetro. Los accesos, generalmente orientados a patios, tienen entre 0.50 y 0.60 m de ancho. Las técnicas constructivas en las estructuras domésticas son uniformes

para la mayor parte de las estructuras del sitio, y comunes, también, a los otros sitios arqueológicos cercanos a esta. Los muros, de un aparejo rústico, presentan el uso de mampuestos pequeños de piedras naturales y piedras desbastadas unidas con mortero de barro; en algunos muros hemos identificado el uso de piedras grandes, sobre todo en la parte de la cimentación. En otros muros, las piedras grandes se usan hasta en la segunda hilada, donde son complementados con las piedras pequeñas y medianas.
