## **CAMINO RITUAL AL ITMACOYA DURANTE LA INVASIÓN ESPAÑOLA EN VILCABAMBA, LA CONVENCIÓN, CUSCO, PERÚ**

**“Ritual road to Itmacoya during the spanish invasion in Vilcabamba, La Convención, Cusco, Peru”.**

**Atilio Nicanor QUISPECUSI MONTALVO**

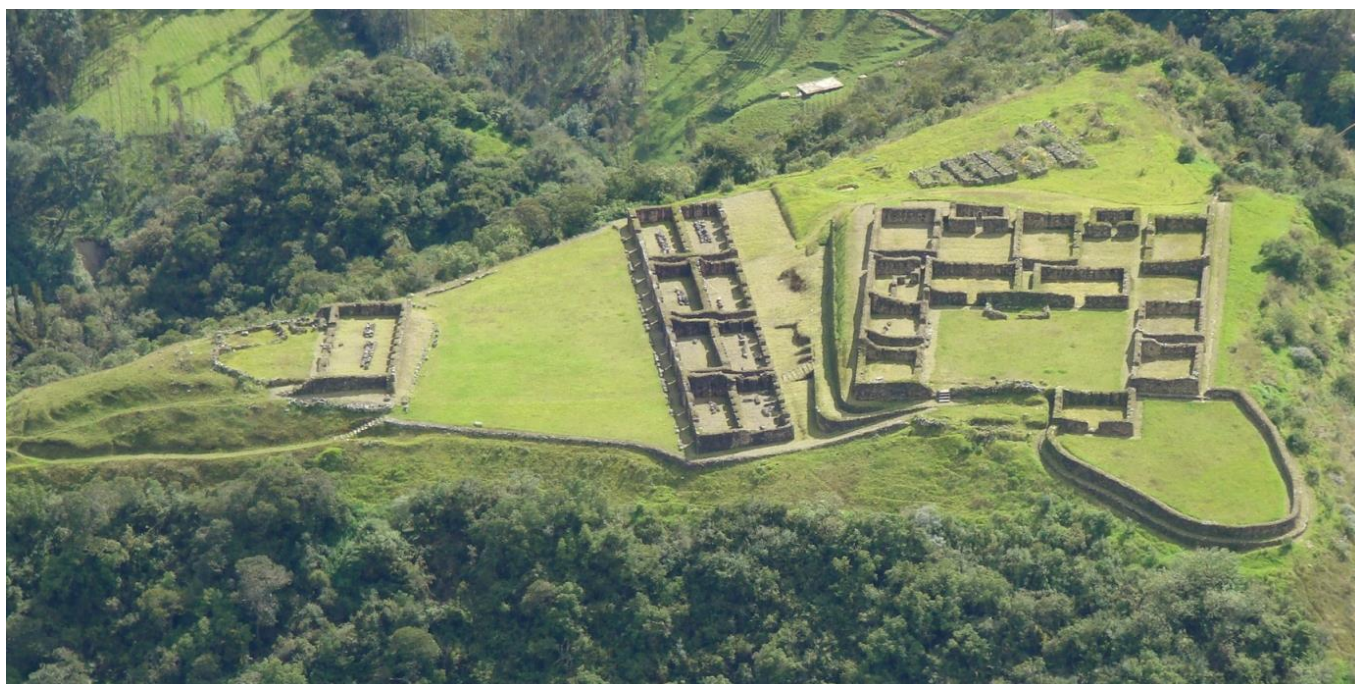
**Figura 2: Detalle del sitio arqueológico de Vitkus (Distrito de Vilcabamba).**

La investigación arqueológica del sub tramo Vitkus – Inkatambo, está dividida en 03 secciones: **Vitkus –Pillao**, con una longitud de 9.85 km, asociado directamente a 03 sitios arqueológicos (Vitkus, Wakawachana y Habaspata) e indirectamente a 03 sitios (Pinkullunka, Waynapata e Inkawarakana) siendo el punto de inicio el sitio arqueológico de Vitkus o Rosaspata (UTM: Zona18 L, Este 724240, Norte 8551065, Altitud 3,034 m s.n.m.), conocido en la época prehispánica como **Vitcos, Viticos, Witicos** (Betanzos, 1987; Calancha, 1638; Murúa, 1962). Está constituido por un sector habitacional, conformado por dos plataformas artificiales, en la primera hacia el lado Norte se hallan cuatro recintos dobles, de plantas rectangulares conocidos como Kallankas, con tres vanos de acceso de doble jamba distribuidos simétricamente y al lado Sur se evidencia un recinto de planta rectangular con dos vanos de acceso y nichos trapezoidales en el paramento interno. En la segunda plataforma se ubica una kancha compleja con trece recintos de planta rectangular de facturas simples dispuestas en hileras, distribuidas en tres plazas con presencia de pequeños pasajes. Gasparini & Margolies (1977) proponen que la idea fue repetir los modelos funcionales, rituales y simbólicos del sistema estatal incaico a partir del modelo cuzqueño, donde se tomaron el significado y las funciones de las formas antes que las formas mismas de los edificios, plazas y canchas (Monteverde, 2010, p. 72). La función de este importante monumento está relacionado a un centro administrativo, tal como indican las investigaciones arqueológicas (Pérez, 2004).

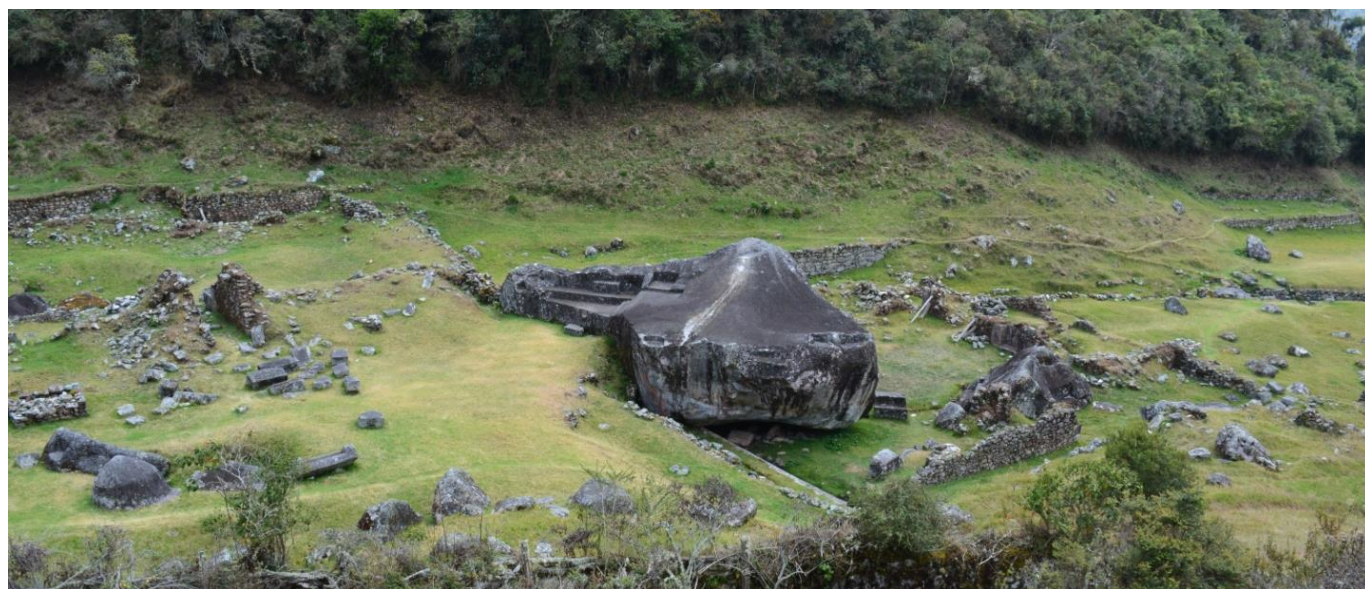
**Figura 3: Detalle del sitio arqueológico de Yuraq Rumi – Ñusta Hisp'ana (Distrito de Vilcabamba).**

Contextualmente en la margen izquierda del río *Phaqchaq* por las faldas del cerro *Hatun Moqo*, se emplaza el sitio arqueológico de Yuraq Rumi (UTM: Zona 18 L, Este 724608, Norte 8549650, Altitud 3,037 m s.n.m.) hoy conocido como Ñusta Hisp'ana que, según Bauer, Aráoz,

& Fonseca (2016) fue construido en 1440 d. C (fechados radiocarbónicos). Precisamente, información cronística de los siglos XVI y XVII manifiesta que cronistas como Murúa (1962), Calancha (1638) claramente la identifican como **Yuraq Rumi**, casa dedicada al sol o Waka situada en Chuquipalta, el cual según Guaman Poma de Ayala (1615) fue el Curicancha o templo del Sol, construido a imagen del que existía en Cusco, aunque muy pobremente; el mismo que está conformado por huacas, recintos de planta rectangular simples y dos recintos rectangulares dobles divididas por un vano de acceso de doble jamba. La Huaca principal, denominada Yuraq Rumi, enorme y totalmente labrada, está formada por un solo bloque granítico blanco, se ubica al centro del complejo ceremonial, su planta es casi ovoidal, mientras su forma es algo piramidal; el lado sur, en tanto, presenta una serie de planos triangulares horizontales, la angulosidad de estos tallados contrasta abiertamente con lo liso del resto de la superficie rocosa, presenta una delgada línea incisa, que se extiende 9 metros desde la cúspide de la roca hasta el borde, la cara este, por su parte, muestra tallados menores tipo peldaños y asientos que se proyectan sobre una vertiente, por debajo de la roca; en contraste, la cara este presenta una intrincada secuencia de peldaños y asientos que desciende hasta el nivel de suelo.

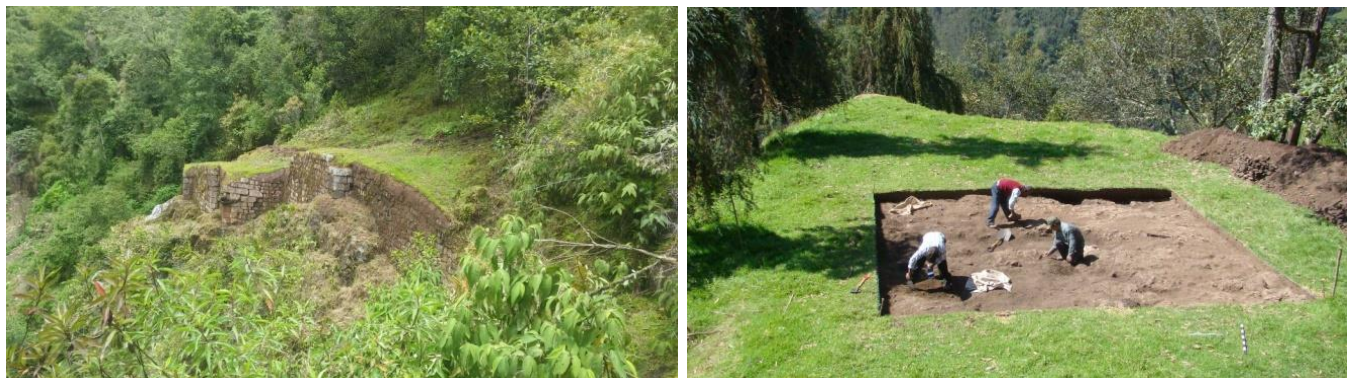
**Figuras 4 y 5: Detalle del sitio arqueológico de Pinkullunka y la excavación en la parte superior.**

En el sector de Alccallama (UTM: Zona 18 L, Este 723841, Norte 8553592, Altitud 2, 738 m s.n.m.); donde el camino bifurca ascendiendo hasta el sector de Pinkullunka (UTM: Zona 18 L, Este 723841, Norte 8553592, altitud 2,738 m s.n.m.), conformado por una plataforma que se emplaza en un espolón de afloramiento rocoso, construido por muros que bordean este espacio geomorfológico en base a la configuración del terreno tienen la forma lineal con salientes y

sinuoso, cuyo acceso está por el lado Sur. La arquitectura se puede diferenciar dos tipos de aparejo: fino y rústico con piedras semi canteadas.

Las excavaciones arqueológicas desarrolladas en las plataformas del sitio arqueológico de Pinkullunka nos reportan dispersión de fragmentos de cerámica que corresponden a ollas, aríbalos, platos y líticos: como manos de moler y alisadores. Al mismo tiempo la formación rocosa se hallaba modificada con trabajos de perforación de forma lineal y como soportes con cubierta semi circular con piedras pequeñas, en algunos casos como hoyos con depósito de material orgánico; lo cual este sitio arqueológico funcionalmente se trataría de un espacio religioso, ya que, en el sitio no muestran edificios o espacios para agricultura, muy por lo contrario como muestra una construcción arquitectónica de un muro adosado en base a la morfología y/o configuración del terreno que encierra plataformas, que tiene un dominio paisajístico en el valle y contextualización con los sitios arqueológicos de Vitkus, Inkawarakana e Inkatambo.

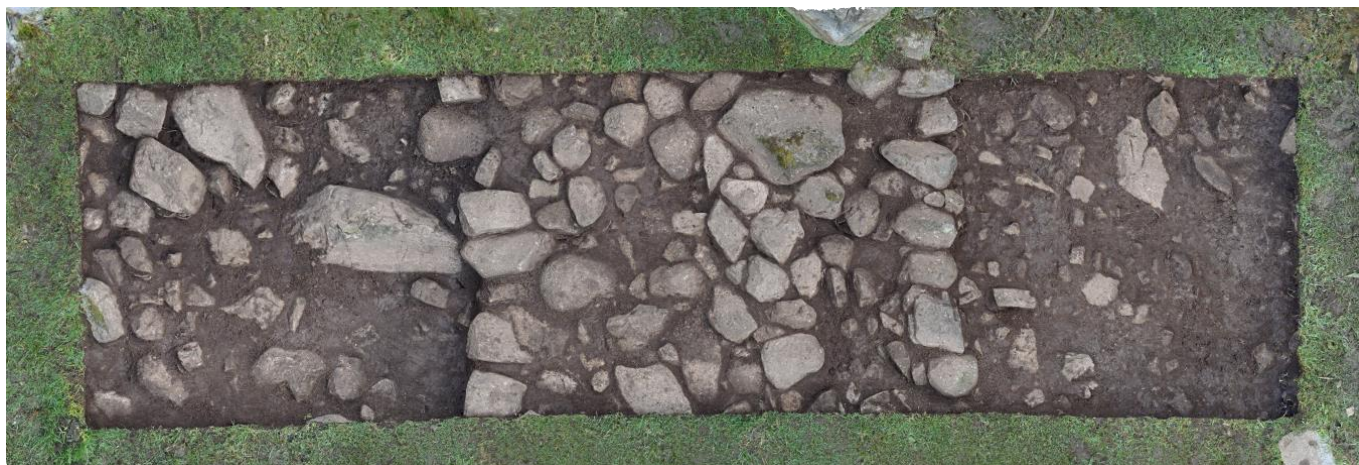
**Figura 6:** Detalle de la excavación arqueológica se observa el empedrado del camino sector Achirayoq.

El camino continúa en ascenso. Las excavaciones determinaron tipologías combinadas; así como calzada empedrada que presenta un ancho de camino de 3.00 metros con material granito, técnica constructiva por adición y acomodamiento y la tipología escalinatas con pasos de piedra inclinados con un ancho de 1.50 metros. Las escalinatas presentan un contrapaso de 0.25m y un paso que varía de 0.30m a 0.40m, estos peldaños son aproximadamente 50 consecutivamente dispuestas en terreno en pendiente de 25° a 30°. La técnica constructiva es

por adición, el material constructivo es piedra granito desbastada con mortero de barro, el trazo es sinuoso emplazado sobre ladera.

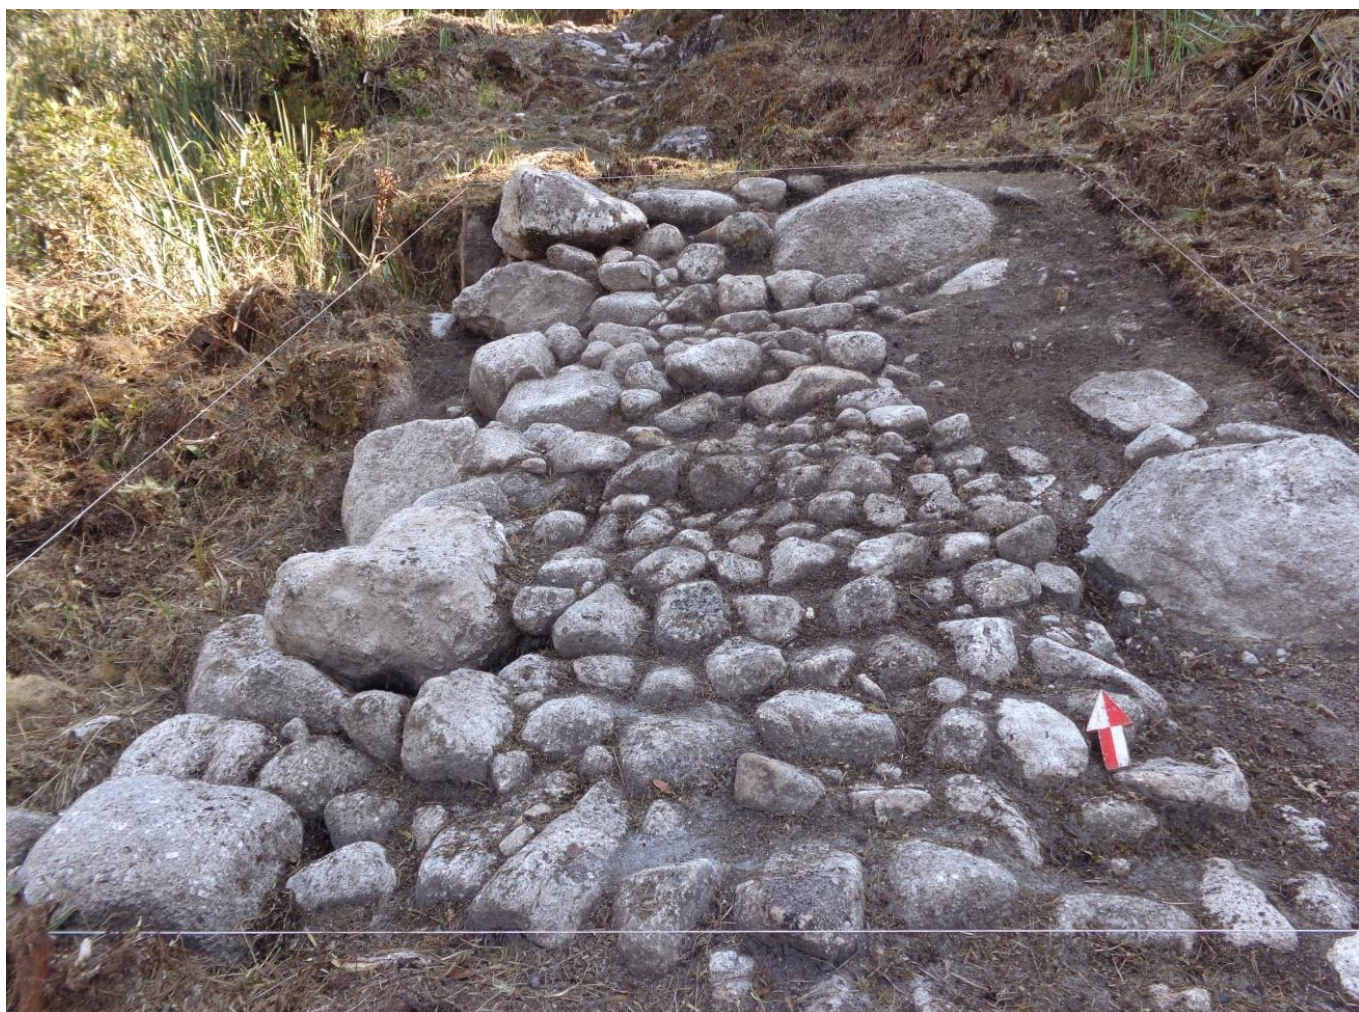
**Figura 7:** Detalle de la excavación arqueológica se observa el empedrado del camino sector Achirayoq.

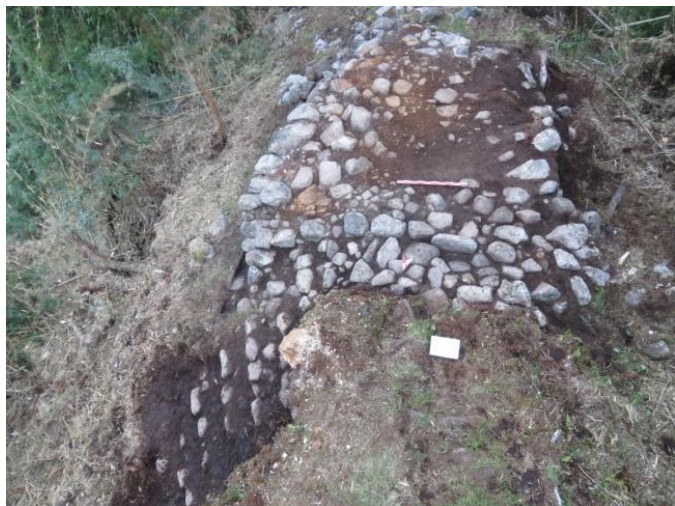
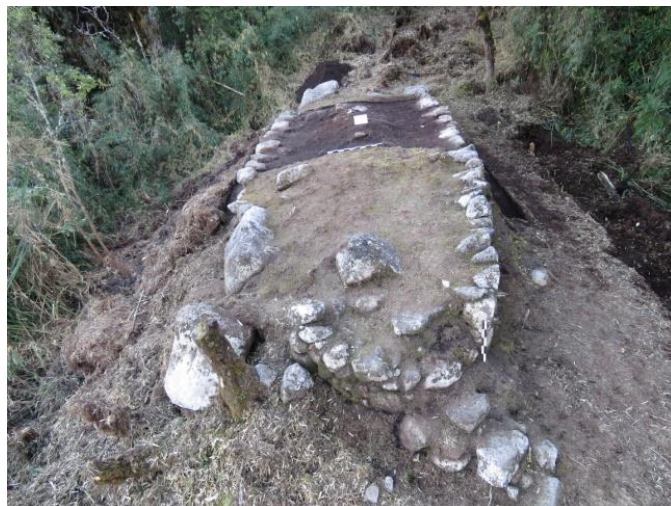
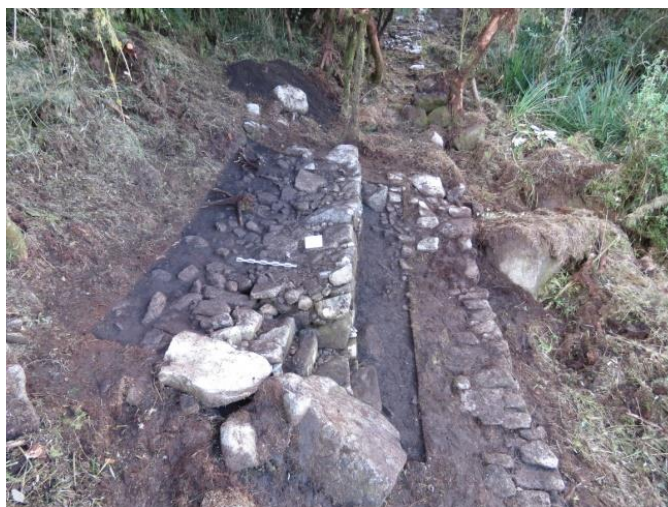
***Figuras 8, 9 y 10: Detalle de la excavación arqueológica de las plataformas 01, 03 y 04, asociado al camino, sector Achirayoq.***

**PLATAFORMA 01:** (UTM: Zona 18 L, Este 722505, Norte 8558984, Altitud 3,066 m s.n.m.), la excavación arqueológica determinó que la plataforma es de forma rectangular, que tiene 5.00m de largo y 4.50m de ancho, cuya estructura está edificada con piedras semi canteadas de granito, unidos con mortero de tierra, con una altura promedio de 0.50m, acondicionado a un afloramiento rocoso, presenta como acceso una escalinata, con un ancho de paso de 0.50 m, y contrapaso de 0.20 m, con un ancho de calzada de 2.00m, que tuvo la funcionalidad de descanso o “samana” teniendo la visibilidad del cerro Incawarcana y Wiracochan.

**PLATAFORMA 03:** (UTM: Zona 18 L, Este 722509 y Norte 8559729, Altitud 3408 m s.n.m.), corresponde a un aterrazamiento artificial de forma rectangular y ovalada en uno de los extremos del lado sur, presenta dimensiones en largo 13.00m, ancho 4.50m y altura 0.90m de plataforma, se rellenó el interior con tierra y apisonado sucesivamente según la incrementación de las hileras del muro. Se pudo apreciar un detalle en particular, está orientado al sur, visualizándose el sitio arqueológico de Vitkus e Incawarcana.

**PLATAFORMA 04:** (UTM: Zona 18 L, Este 722566 y Norte 8559770, Altitud 3,428 m s.n.m.) corresponde a un aterrazamiento artificial, la unidad de excavación realizada ha permitido identificar una plataforma de descanso de 8.40 m de largo, 1.50 de ancho y 1.20 altura máxima, presenta un acceso cuya escalinata tiene un ancho promedio de 0.97 m, conformada por 05 pasos promedio 0.40 m y 5 contrapasos con una altura promedio de 0.30 m.

Las excavaciones arqueológicas realizadas en las plataformas asociadas directamente (Plataforma 01, 03 y 04), donde el material cultural son muestras de carbón, simultáneamente cada uno presenta un acceso con escalinatas donde de manera visual se puede contextualizar con los sitios circundantes durante el proceso de peregrinaje.

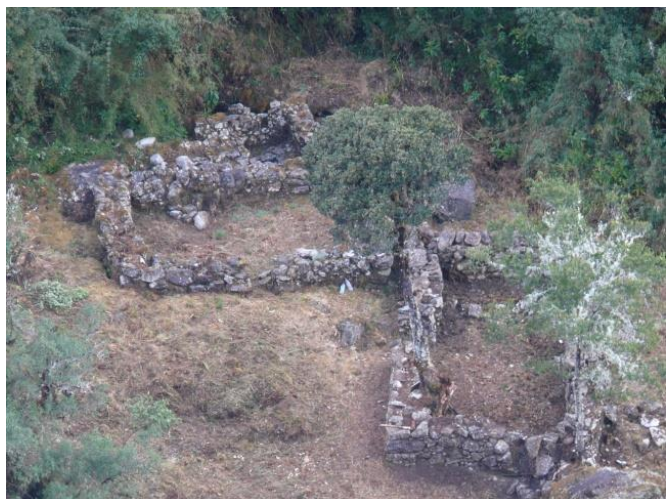
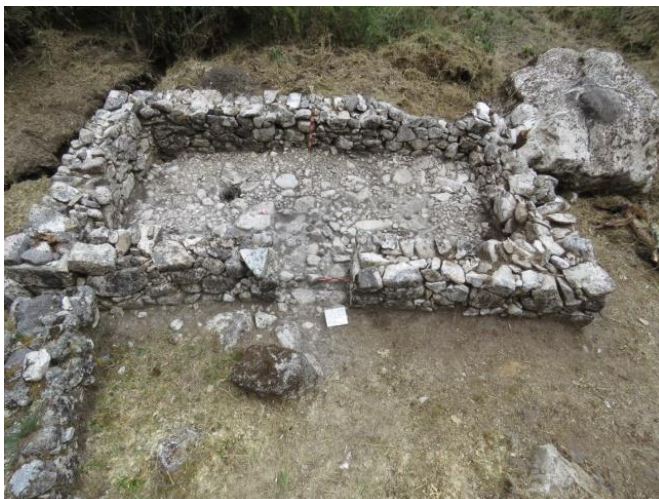
***Figuras 11 y 12: Detalle del sitio de Phaqqchayoq y la excavación arqueológica del recinto con piso empedrado.***

Se halla asociado el sitio arqueológico de Phaqchayoq, (UTM: Zona 18 L, Este 722655, Norte 8560141, Altitud 3,588 m s.n.m.) constituido por dos recintos rectangulares y una fuente de agua.

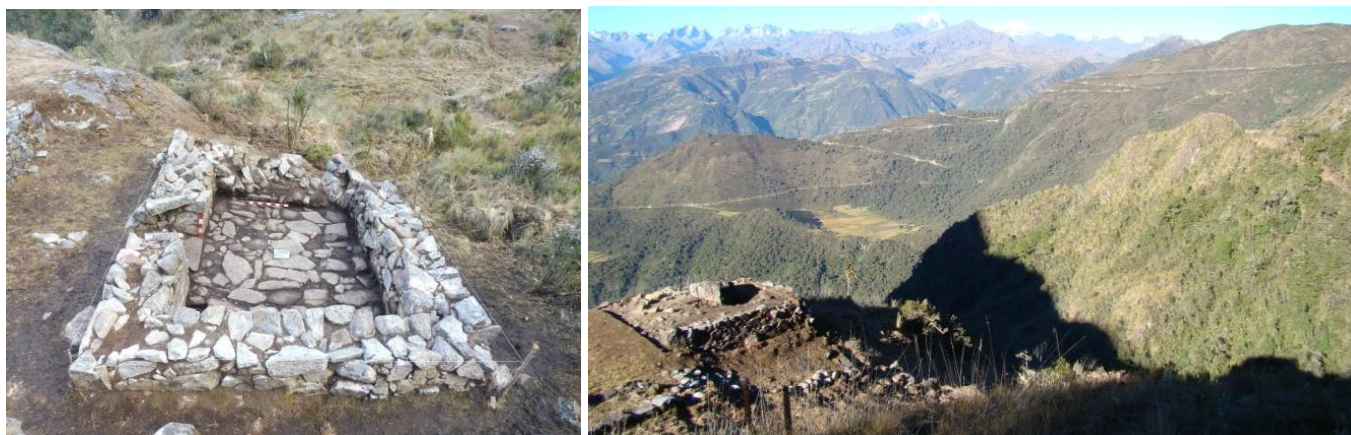
**Figuras 13 y 14: Detalle del sitio de Wallaqsayri del recinto con piso empedrado y el Ushno asociado al camino.**

Está asociado directamente el sitio arqueológico de Wallaqsayri (UTM: Zona18 L, Este 722754, Norte 8560293, Altitud 3,707 m s.n.m.), constituido por dos recintos de planta rectangular, fuente de agua y ushno. La excavación arqueológica en la unidad 13, se identifica un Ushno en la bifurcación que va en dirección este se dirige al recinto principal de Inkatambo, el camino con dirección Oeste se dirige al sector de Warina, el camino con dirección Sur se dirige al sector de Pillao y el camino con dirección Sureste se dirige a los recintos del sector Phaqqchayoq. El camino principal es el que se dirige de Pillao a Inkatambo ya que presenta un ancho de camino mayor al que se dirige de Warina a Phaqqchayoq.

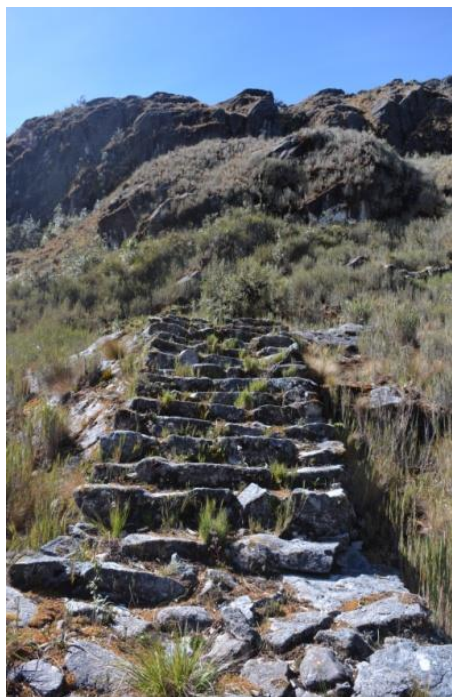
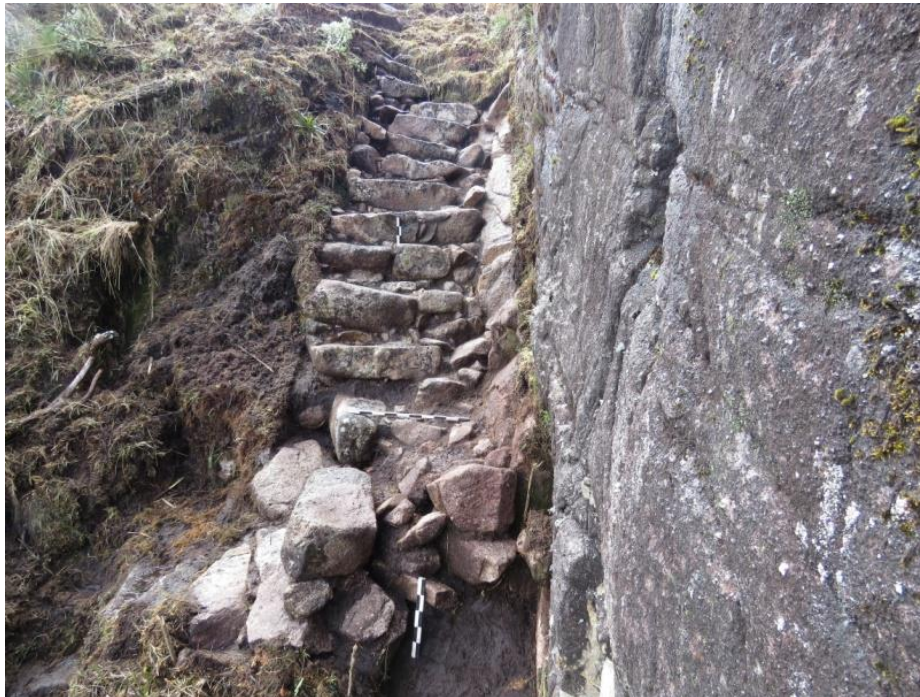
***Figuras 15 y 16: Detalle del camino con escalinatas de contrapasos muy elevados.***

Asimismo, al finalizar hacia el sector de Inkatambo, el camino es calzada elevada con escalinatas, la técnica de construcción empleada es por adición y tierra-piedra-mixto, el material empleado para la edificación es roca granito desbastada y tierra compactada, se puede notar claramente el revestimiento del camino con piedras medianas colocando piedras maestras laterales, seguidamente se completaron la calzada utilizando piedras pequeñas. Sobre la calzada se superpusieron escalinatas cuyas dimensiones son 0.30m de paso en promedio y contrapaso 0.25m. Se halla emplazada sobre ladera presentando un trazo rectilíneo en dirección oeste hasta una plataforma con muros de sostenimiento.

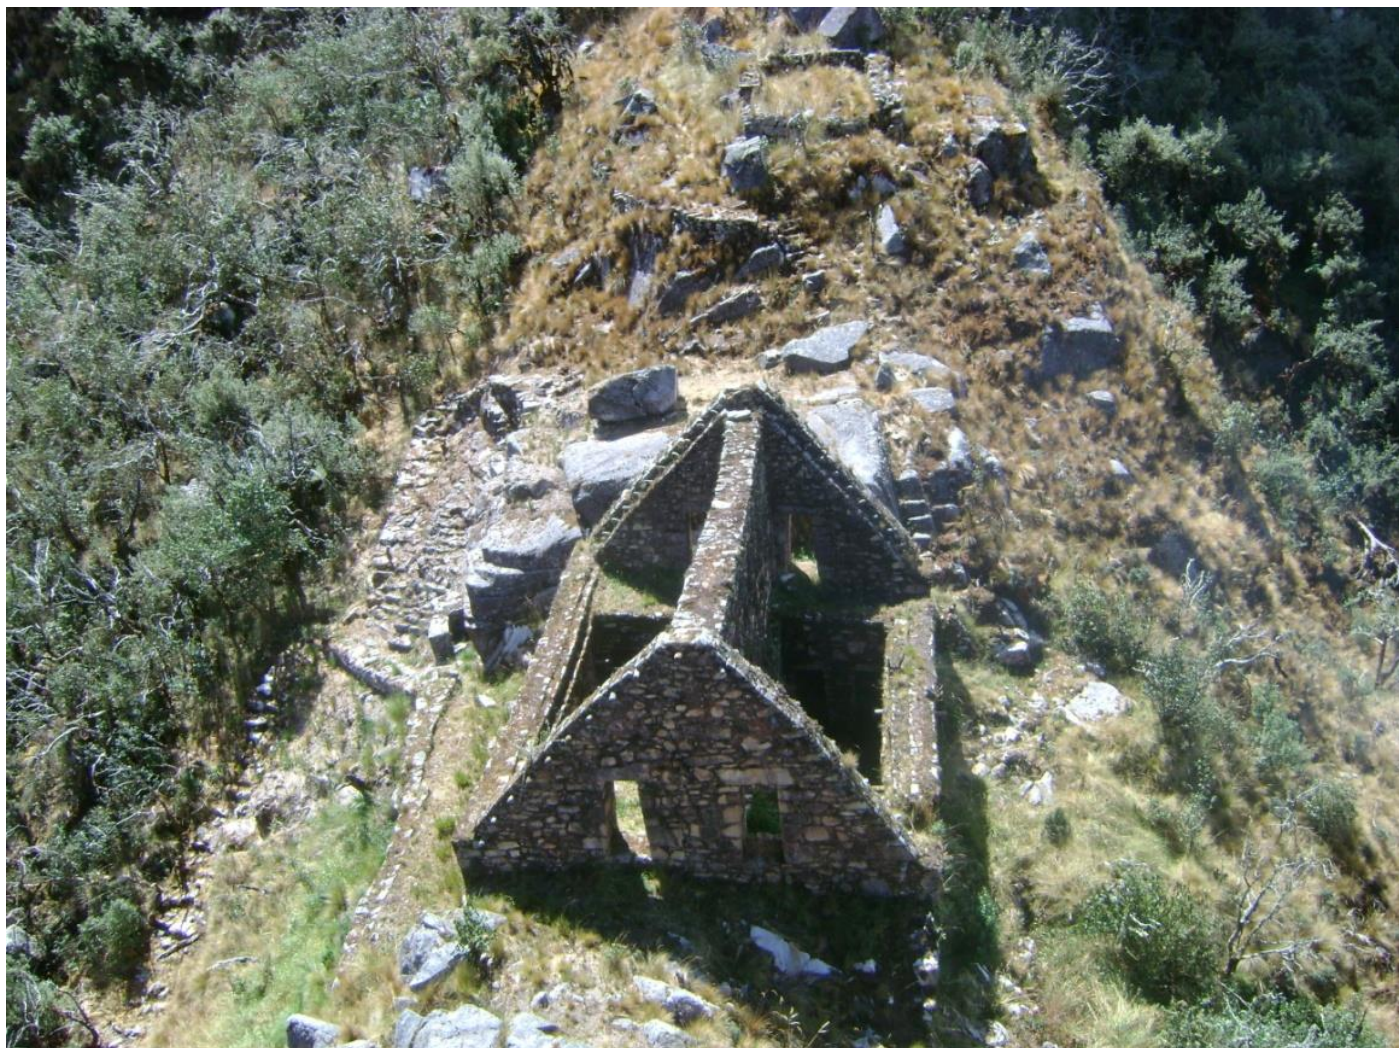
***Figura 17: Detalle del sitio de Inkatambo, templo principal en buen estado de conservación.***

Siendo la parte principal de este camino, el sitio arqueológico de Inkatambo (UTM: Zona18 I, Este 723449, Norte 8560683, Altitud 3,417 m s.n.m.) constituido por un recinto principal de planta rectangular de 2 niveles y cada nivel subdividido en 2 ambientes; 3 recintos secundarios, uno de planta rectangular y 2 de planta circular; 5 plataformas con escalinatas, un muro de contención y una plataforma de piedra ligeramente trabajada hacia los lados extremos del sitio arqueológico.

En el sitio arqueológico de Inkatambo (Unidad 07) las excavaciones muestran una estructura rectangular de 13 metros de largo y 10 metros de ancho, presenta características constructivas del periodo Inka, así como el material cultural evidenciado indicarían que pertenece a este periodo. El ambiente excavado presenta escasa evidencia de haber sido ocupado. Los acumulamientos de arcilla (rezagos de mortero) podrían indicar que esta estructura habría estado aun en proceso de conclusión. Además, la gran cantidad de material utilizado para el relleno del desnivel de piso asociado a herramientas de labrado (percutor) y de acarreo de piedras (piedra

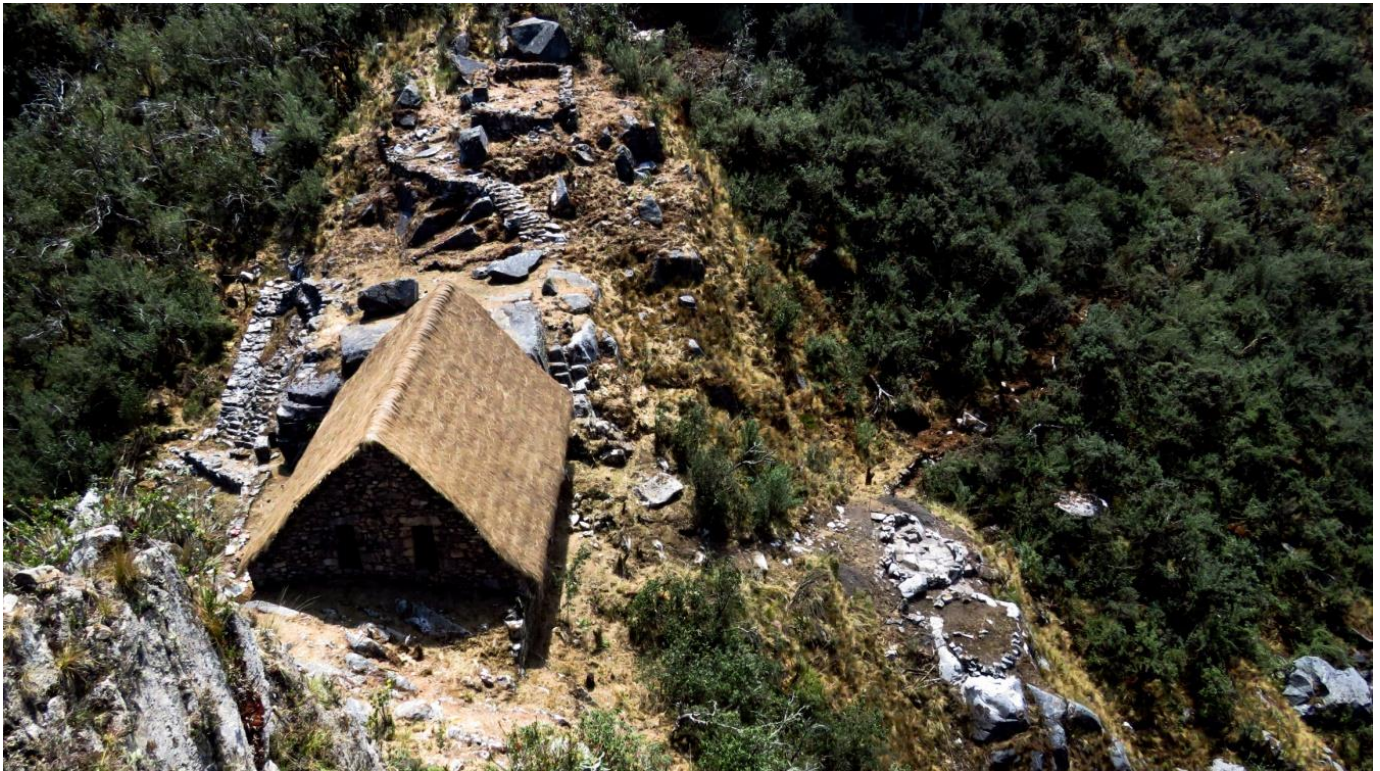
**Figura 18: Detalle del sitio de Inkatambo, se observa alrededor las viviendas circulares y rectangulares.**

La unidad 08 desarrollada en el recinto semi circular corresponde a la ocupación local, y seguidamente se tiene una ocupación asociada a época Inka, donde este recinto, asociado a 05 percutores, pudo haber cumplido la función de vivienda temporal para actividades de percusión, labrado de material lítico para la construcción de viviendas y otros elementos arquitectónicos. El sitio arqueológico de Inkatambo muestra evidencias de procesos constructivos no concluidos, como piedras trabajadas dispersas. Asimismo, a 15 metros de distancia, al lado sur del recinto se ubica una pequeña cantera con material lítico en proceso de trabajo.

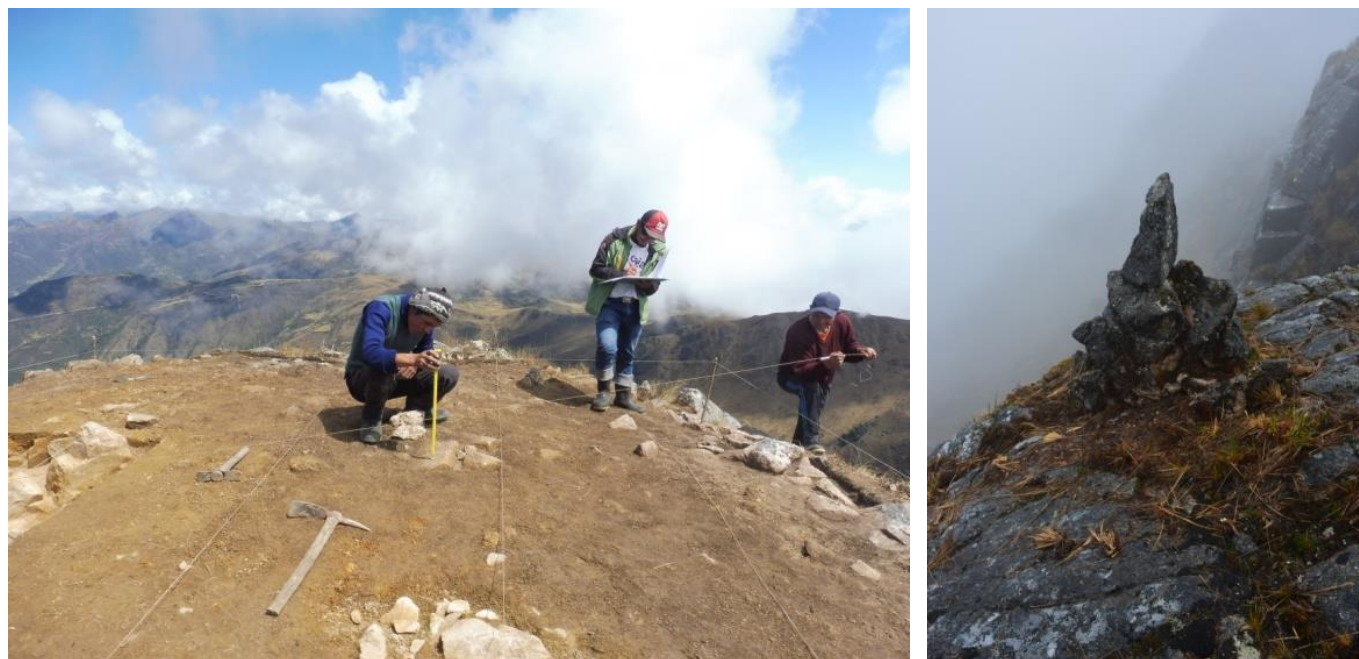
***Figuras 19 y 20: Detalle de la plataforma más alta y las apachetas en el Itmacoya.***

A partir de Inkatambo, el camino continúa en ascenso de 900 metros de longitud con un ancho de 1 metro promedio, cuya tipología constructiva sigue empedrado hasta llegar a la parte más alta del Ushno de Itmacoya y las apachetas.

Por otro lado, en la unidad 10, en uno de los puntos más altos se determinó que la plataforma presenta indicios de actividad, a raíz de que se observa eventos de quema por las partículas de carbón encontradas, asumiendo que el punto es estratégico para realizar actividades ceremoniales asociadas a las montañas sagradas o divinidades locales, en cuanto a la estructura encontrada se puede asumir que de alguna forma se tuvo la necesidad de delimitar el área ritual.

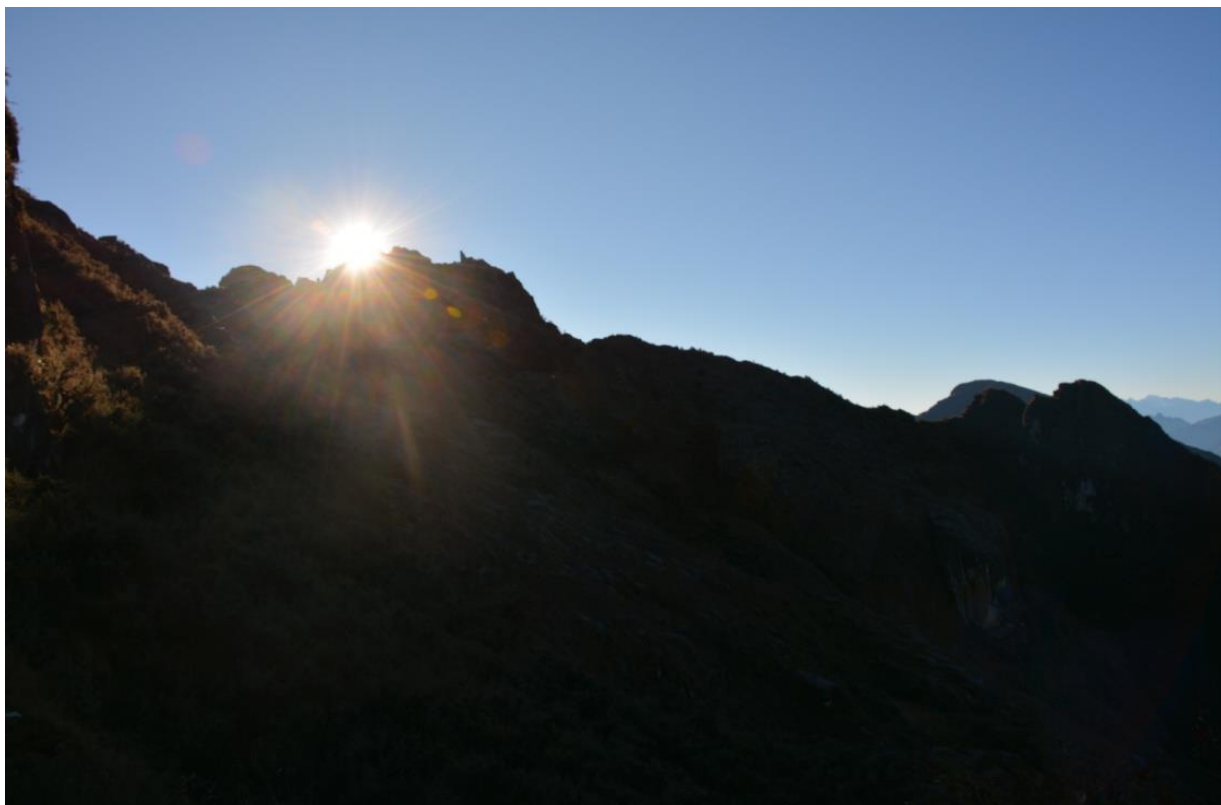
**Figura 21:** *Detalle de la salida del sol en el Solsticio (21 de Junio) en la plataforma 02 de la montaña de Itmacoya.*

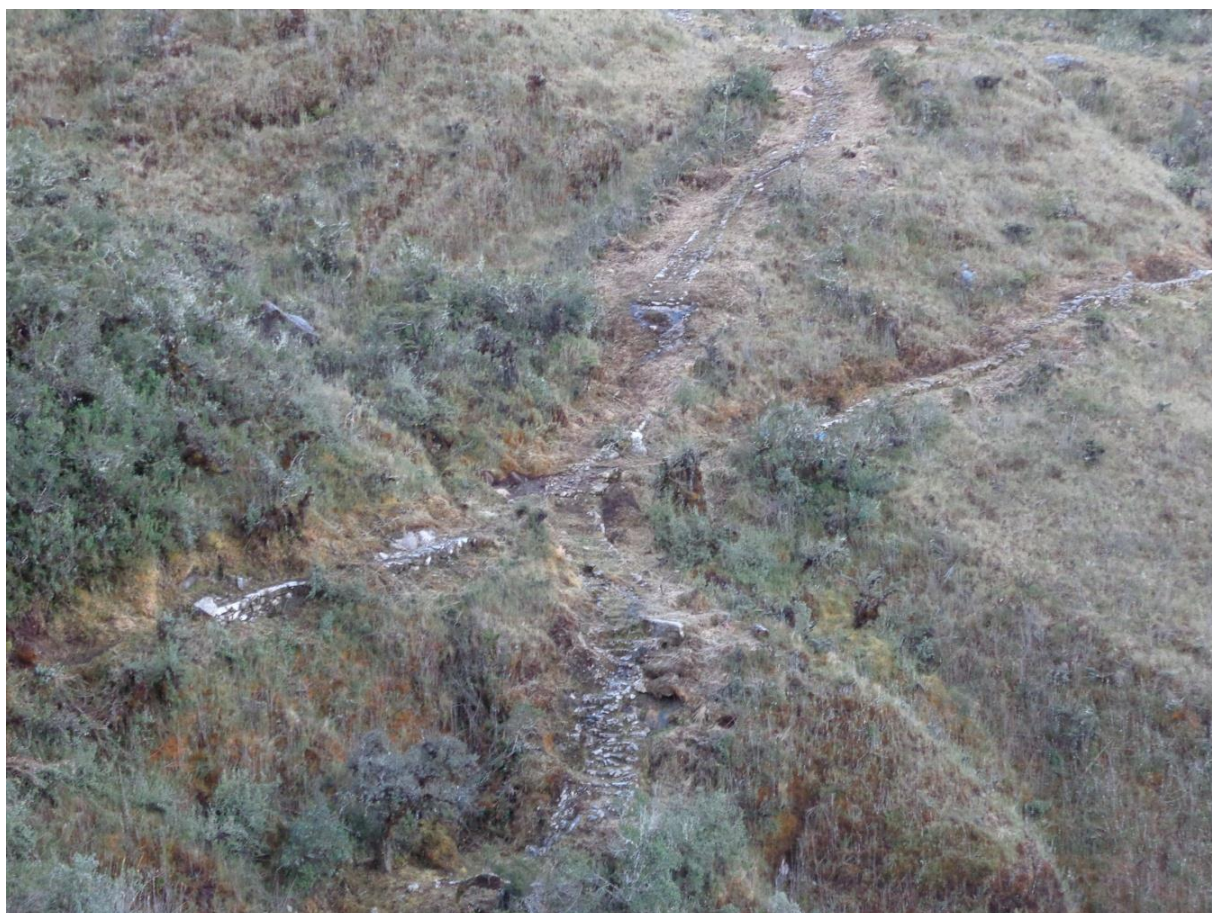
**Figura 22:** *Detalle del camino, donde Bifurca en el lado izquierdo hacia el sector de Cruz Q'asa. Asociado directamente a 6 plataformas con su debido acceso y el Ushno de Pinkulluna.*

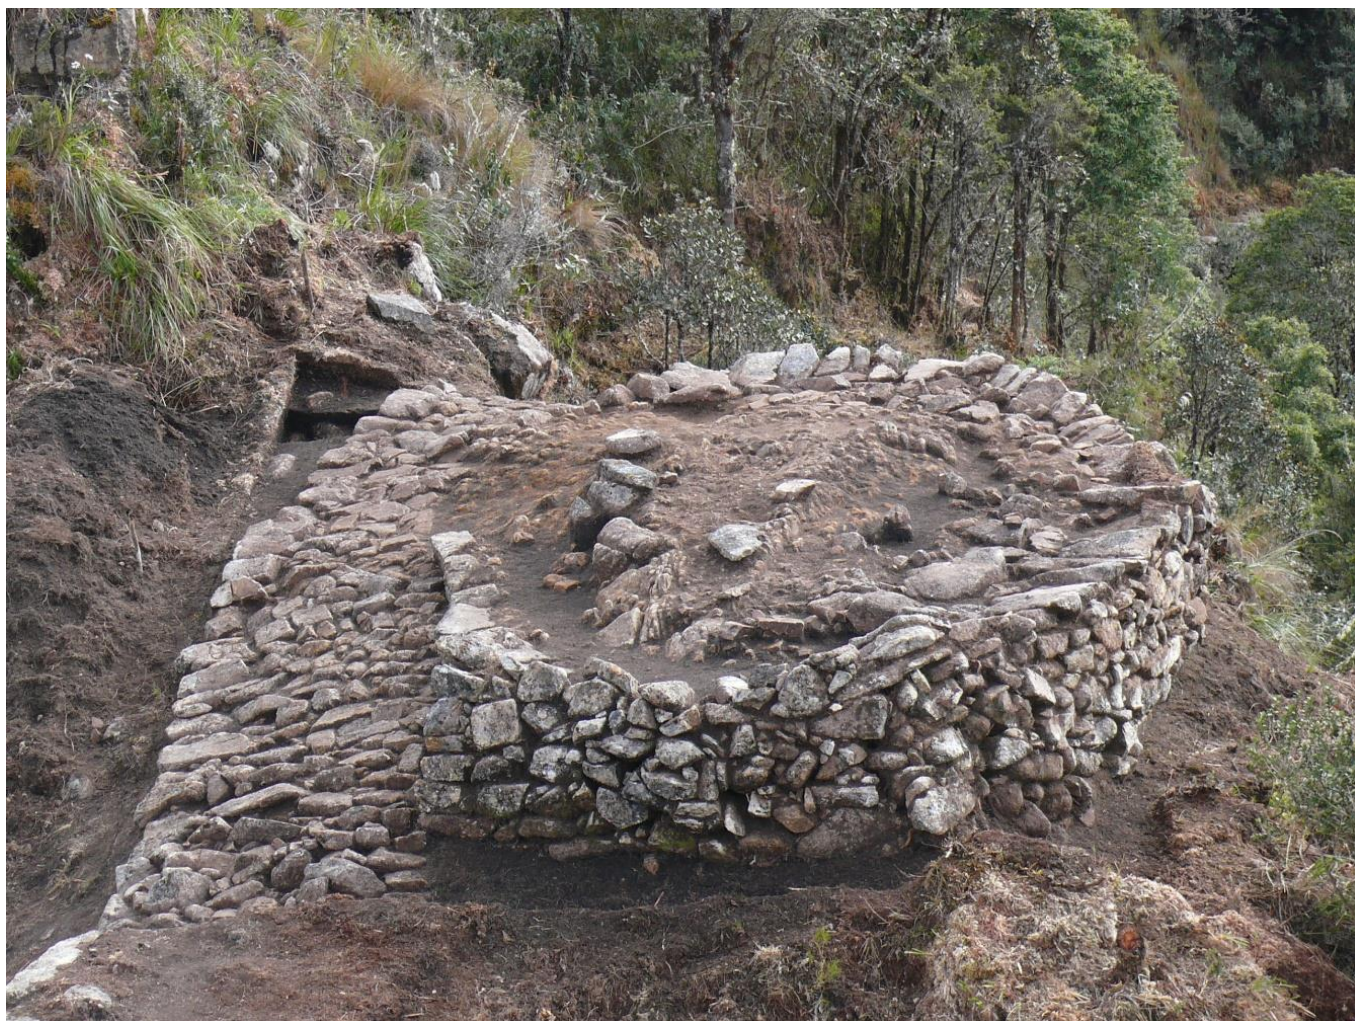
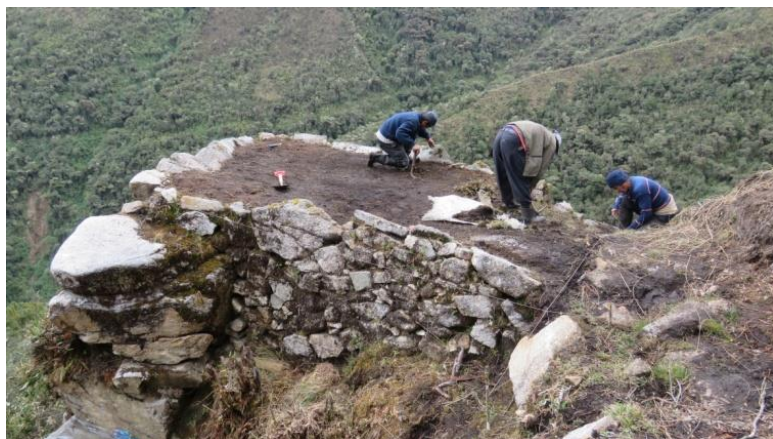
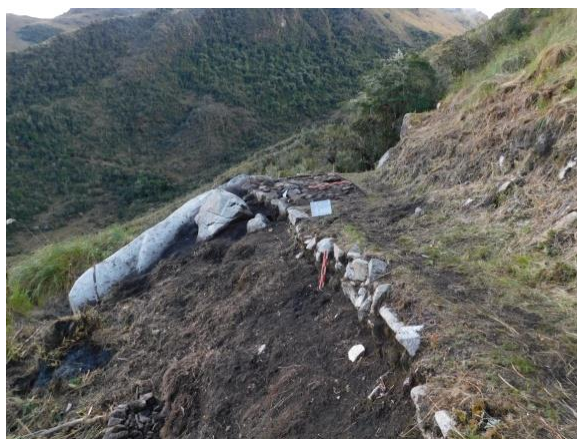
***Figuras 23, 24 y 25: Detalle de las plataformas asociadas al camino en el sector de Luychuwaqtana.***

Asimismo, en las unidades 14, 15, 16, 17 y 18 se determinan plataformas asociados directamente al camino prehispánico se hallan relacionadas contextualmente a los pasos (abras) y/o apus Mojón, Choquetacarpo, Chucuito, Yanantin, Wamanapi y pumasillo.

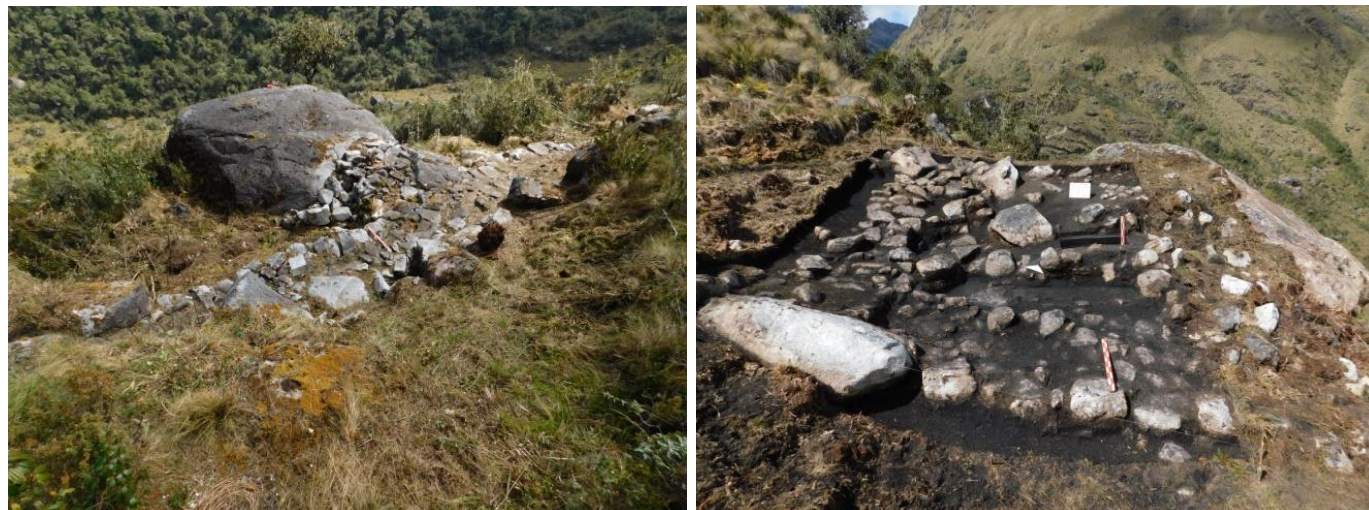
**Figuras 26 y 27: Detalle de la plataforma adaptada a una roca y en el lado derecho construido con un pequeño muro en el sector de Luychuwaqtana.**

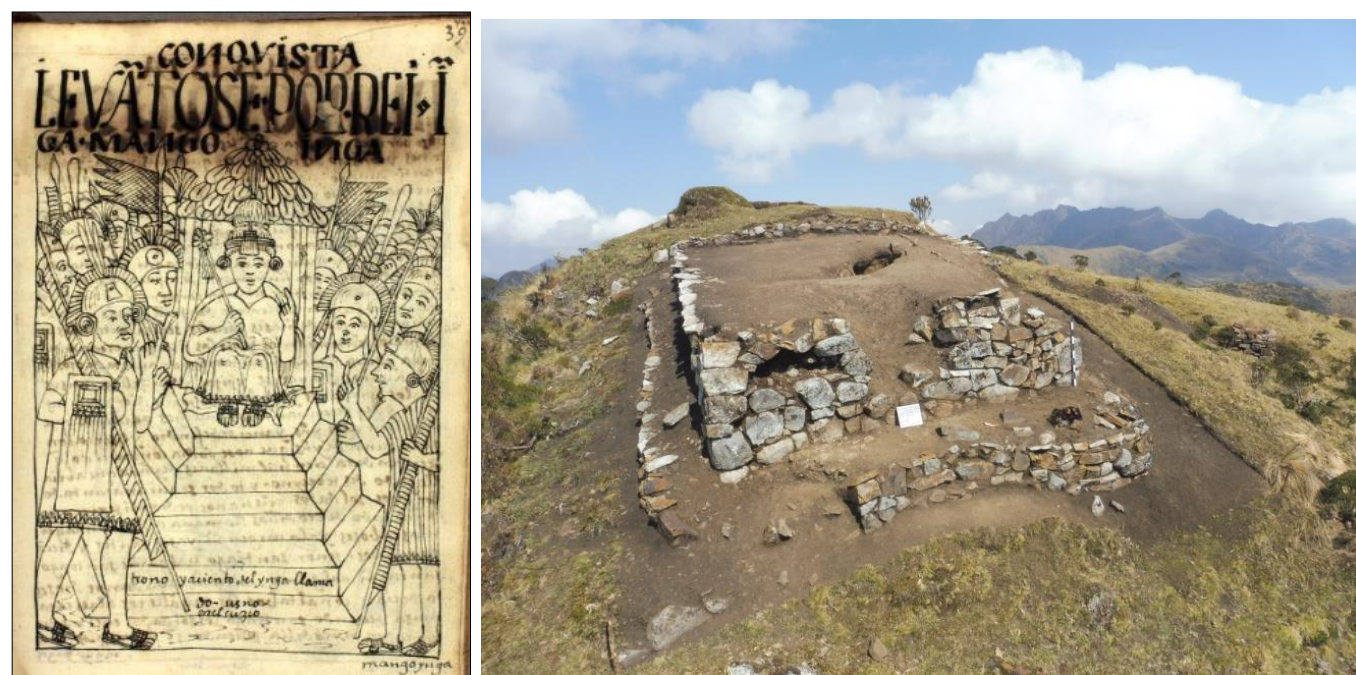
**Figura 28: Detalle en los dibujos de Guaman Poma de Ayala, donde Manco Inca asentado sobre un Ushno de plataforma trunca y la foto 29. Detalle del Ushno de Pinkulluna de plataforma trunca.**

Finalizando la sección, está asociado al Ushno de Pinkulluna (UTM: Zona 18 L, Este 719921, Norte 8560360, Altitud 3903 m s.n.m.) constituido por 2 plataformas artificiales superpuestas. Las dimensiones de la plataforma superior son de 7.60 metros de largo y 5.20, así mismo la plataforma inferior sus medidas son de 8.50 metros de largo y 6.20 metros de ancho.

Con respecto a los Ushnos en la excavación desarrollada en el sitio arqueológico de Pinkulluna se puede inferir que el detalle que presenta la estructura en la parte superior (alineamiento de piedras pequeñas de manera longitudinal), cumpliría la función de delimitador
