## LA OCUPACIÓN INCA EN EL DISTRITO DE TOTORA OROPESA, PROVINCIA DE ANTABAMBA – APURÍMAC

**Pieter VAN DALEN LUNA**

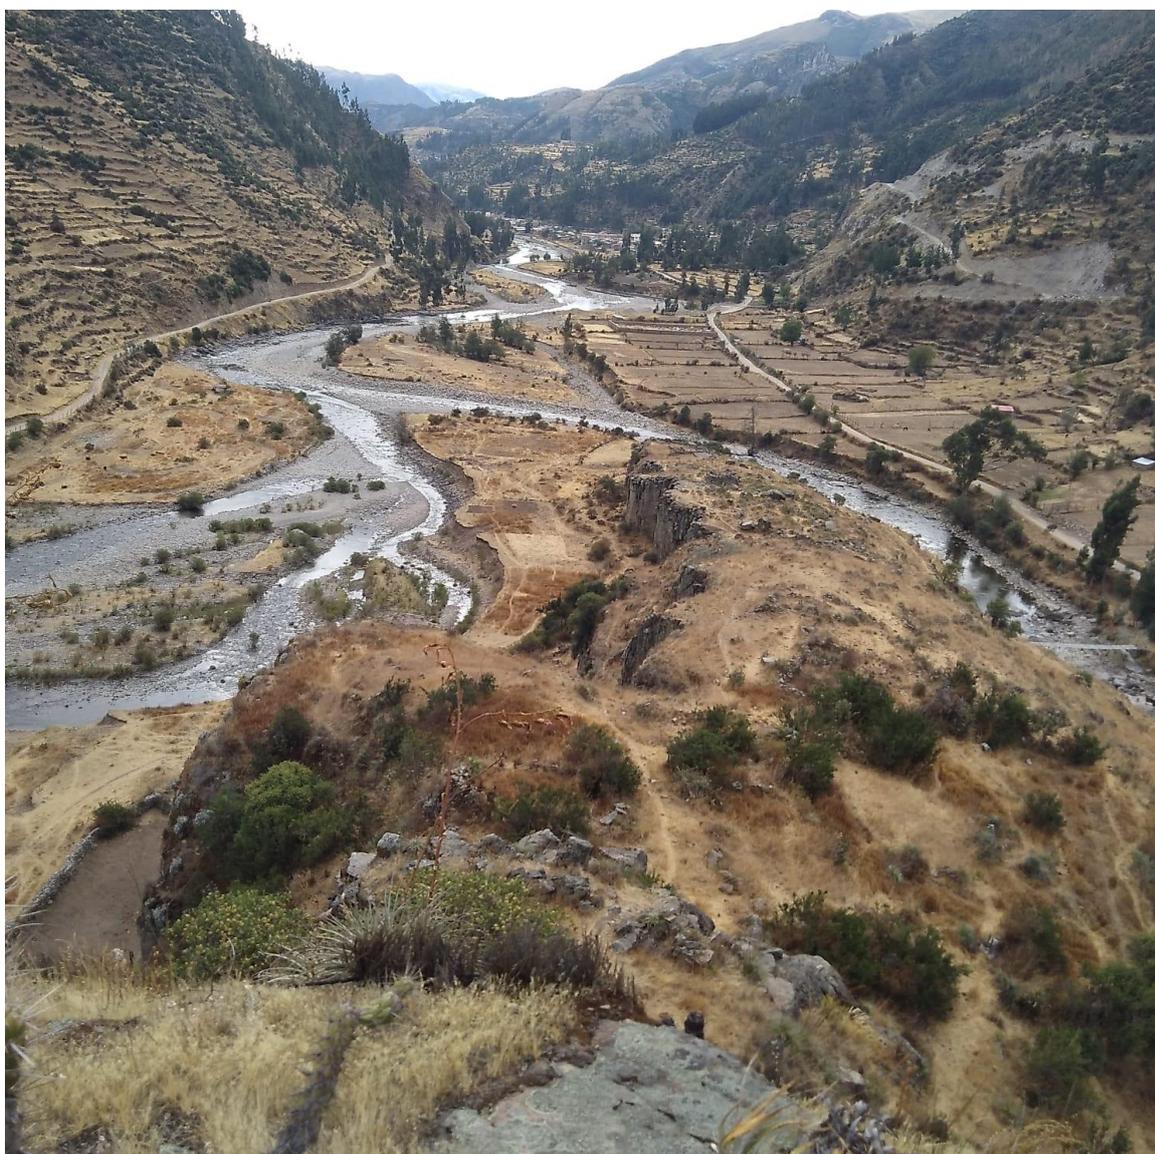
Figura 1: Vista panorámica del sitio arqueológico de Wasipampa.

Se encuentra ubicado en las coordenadas UTM: 8420912N y 764703E, a una altitud de 3 400 m.s.n.m. Geográficamente se localiza en la margen derecha del río Totora, curso medio superior. Políticamente, se encuentra en los territorios del distrito de Oropesa. Se emplaza sobre la cima y ladera del cerro del mismo nombre, sobre un afloramiento rocoso, Topográficamente es muy suave y muy abrupto a los lados. En la superficie del sitio se observa poca vegetación arbustiva-espínosa (cactáceas) que cubre los recintos de planta rectangular y circular, las cuales se encuentran distribuidas de manera ordenada, elaboradas a base de piedras canteadas y unidas con argamasa de barro, en las periferias se observan áreas agrícolas (terrazas).

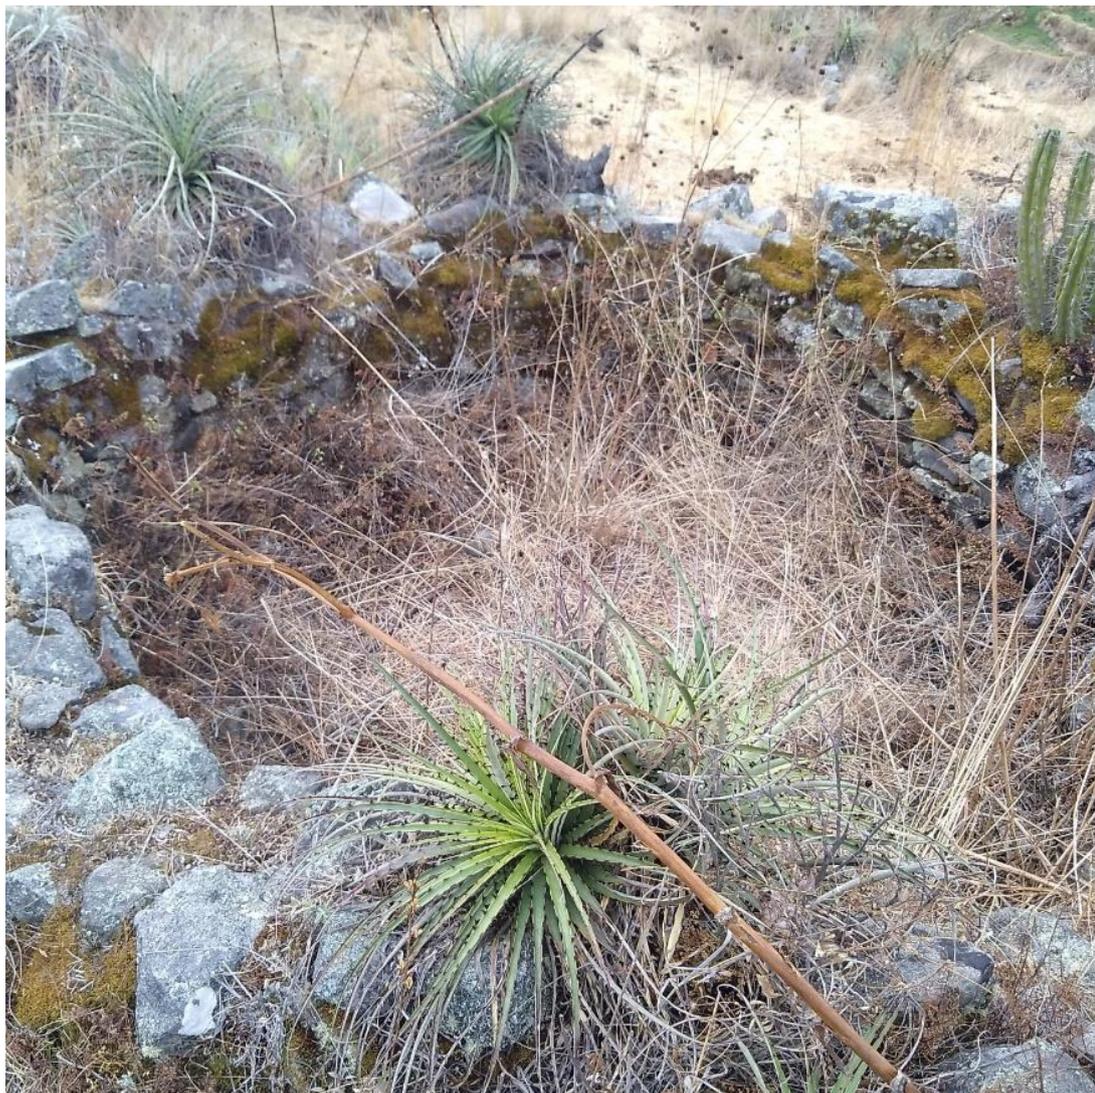
**Figura 2. Estructura de planta circular.**

**Recintos Circulares:** Son los recintos que predominan en todo el sitio arqueológico, la mayor concentración se encuentra en la parte central. Estos presentan un diámetro que oscila

entre 1.28 m y 3.70 m aproximadamente, conformada por muros de doble hilera de entre 0.43 m y 0.55 m aproximadamente de espesor, alcanzando una altura conservada hasta de 1.46 m. muchas de ellas se encuentran en regular estado de conservación. Dichos recintos fueron construidos a base de piedras de campo con las caras planas, con muros dispuestos en doble hilera y unidas con argamasa de barro, muestran paramentos de caras planas tanto en el exterior como al interior, en algunos casos se encuentran adosadas a los muros de contención colaterales y fueron cimentados sobre las rocas naturales. Se ubico un aproximado de 18 estructuras circulares

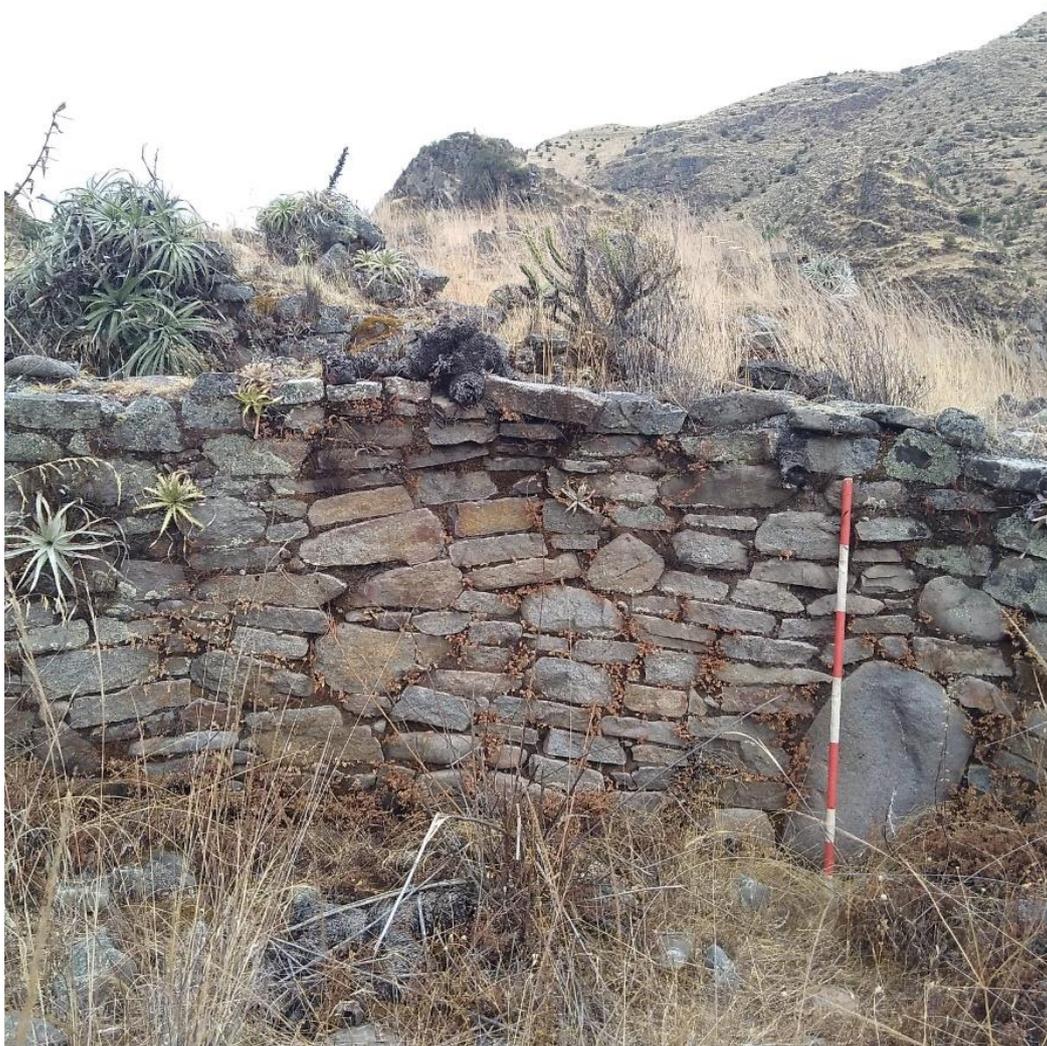
**Figura 3. Paramento de la estructura de planta circular.**

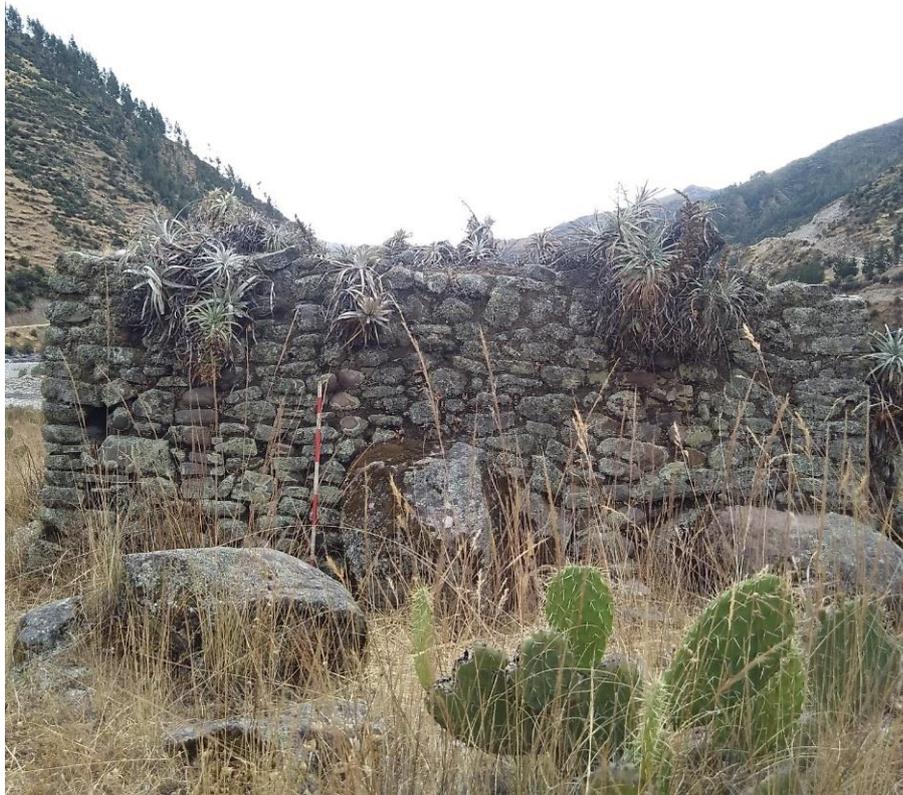
**Figura 4. Estructura de planta rectangular.**

**Recinto Rectangular.-** Estructura en mejor conservación, presenta 2.10 m de largo, alcanzando una altura conservada de 2.20 m de alto, conformada por muros de doble hilera que oscila 0.80 m de espesor. Este recinto fue construido a base de piedras canteadas unidas con argamasa de barro, con muros dispuestos en doble hilera y, presenta esquinas redondeadas. Dentro del recinto, al lado este se ubicó una pequeña estructura rectangular, adosada al muro este, posiblemente cumplió la función de un altar o una banqueta. Se ubicó un paramento con hornacina en proceso de destrucción con medidas que oscilan 0.50 m de alto, 0.30 m de ancho y 0.15 m de profundidad. Se ubicaron un aproximado de 5 estructuras de planta rectangular. Se trataría de kallankas simples.

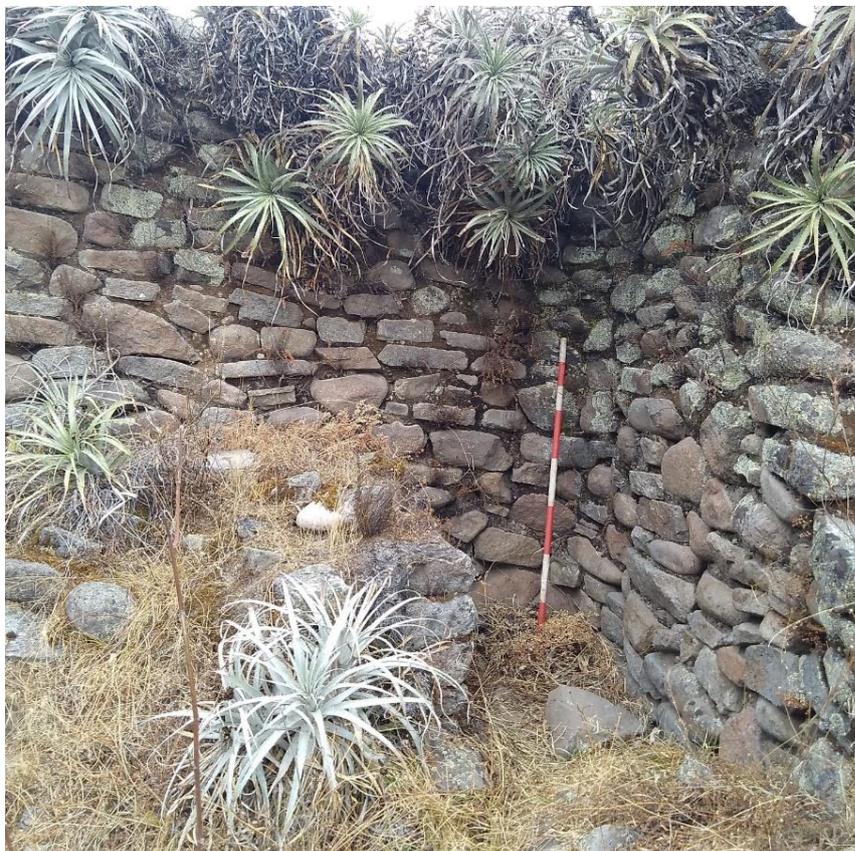
**Figura 5. Paramento interno de la estructura arquitectónica de planta rectangular.**

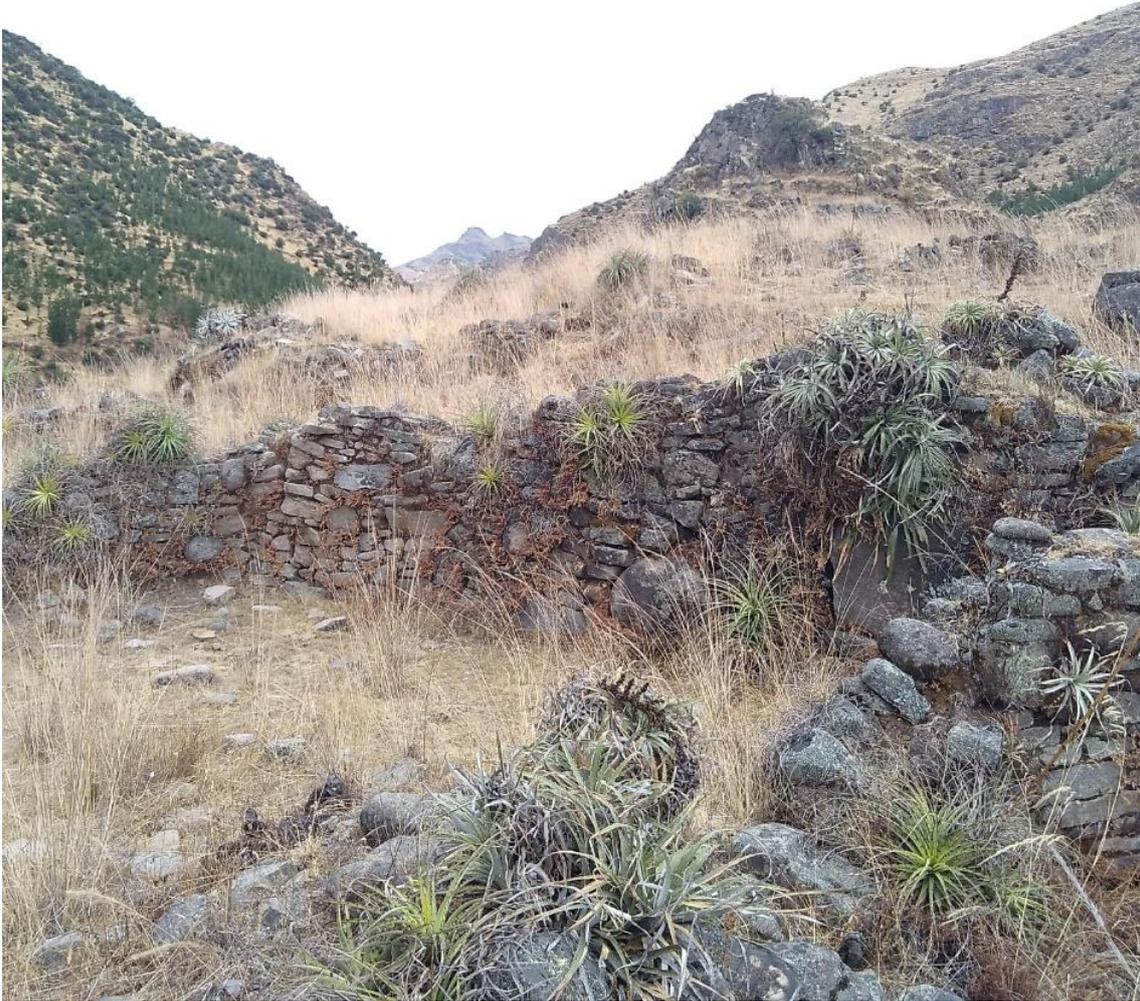
**Figura 6. Vista panorámica de la estructura de planta rectangular.**

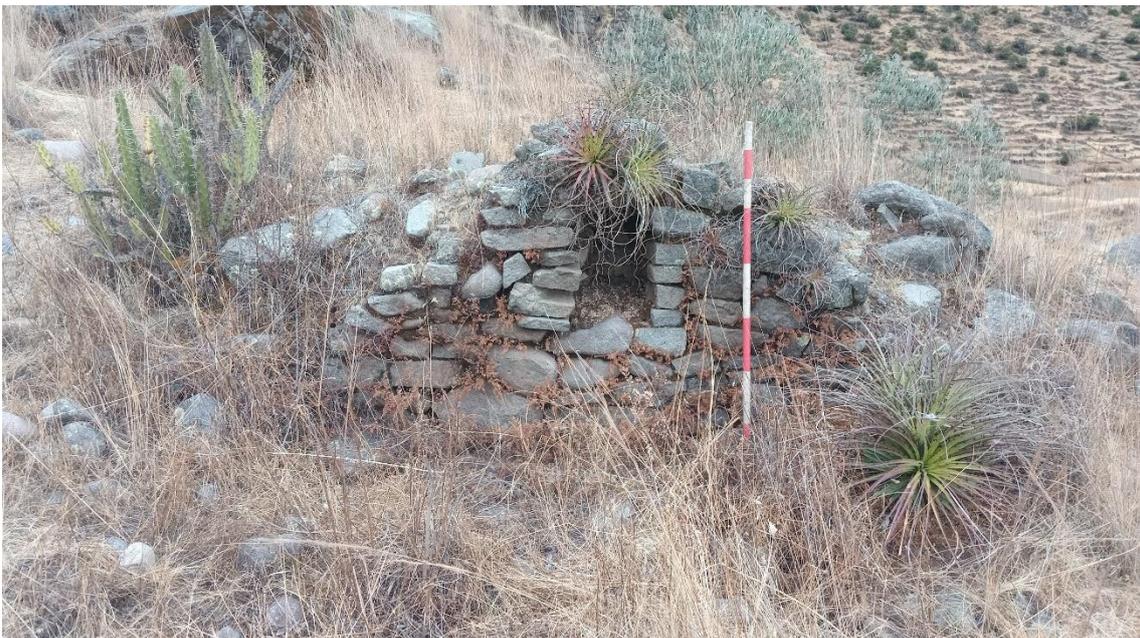
**Figura 7. Paramento con presencia de hornacina en proceso de destrucción.**

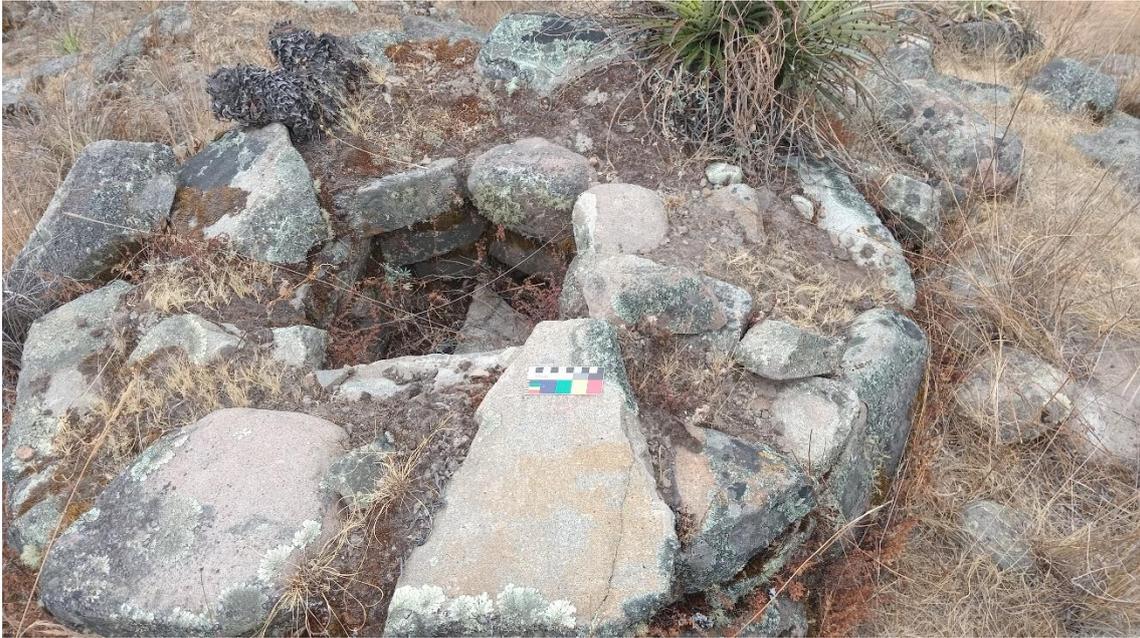
**Figura 8. Estructura de planta circular, posiblemente se trate de una cista funeraria.**

**Cista o estructura funeraria:** Se ubicó una cista pequeña de planta ovalada, el diámetro de la boca oscila entre 0.50 x 0.60 m., mientras que la profundidad no supera los 0.80 m. Presenta una pared o paramento construido a base de piedras canteadas y cantos rodados y unidos con argamasa de barro, siendo muros dobles. Esta cista estaba sellada con lajas de piedras. No se ubicó óseos y ningún material arqueológico asociado a la cista por su condición disturbada.

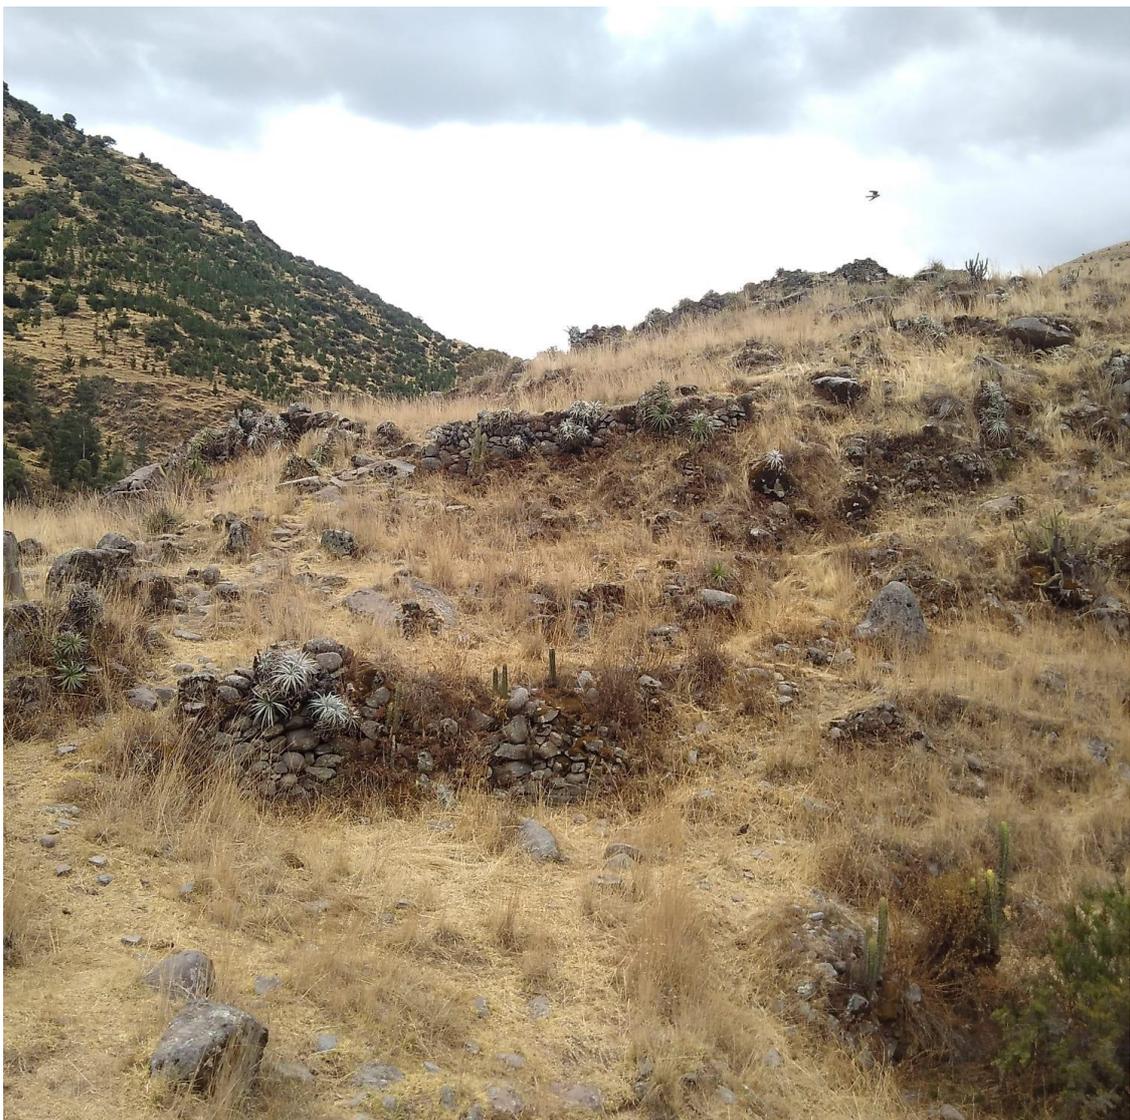
**Figura 9. Vista panorámica del muro de contención.**

**Muros de contención:** Estos muros sirven para contrarrestar la erosión del sitio arqueológico, de igual manera que para la construcción de plataformas. Presentan paramentos rústicos que fueron construidos a base de piedras canteadas de diferentes tamaños, unidas con argamasa de barro, adosadas al paisaje natural. El uso de estos muros de contención en general fue para la construcción de los espacios domésticos (estructuras circulares). Cumplían la función de contener deslizamientos de piedras que puedan causar daños a las estructuras, ya que se encuentran en una topografía inclinada y accidentada, los muros están levantados con piedras no modificadas de diferentes tamaños, de paramento rústico, aún mantienen una altura de 1.20 m a 1.50 m.

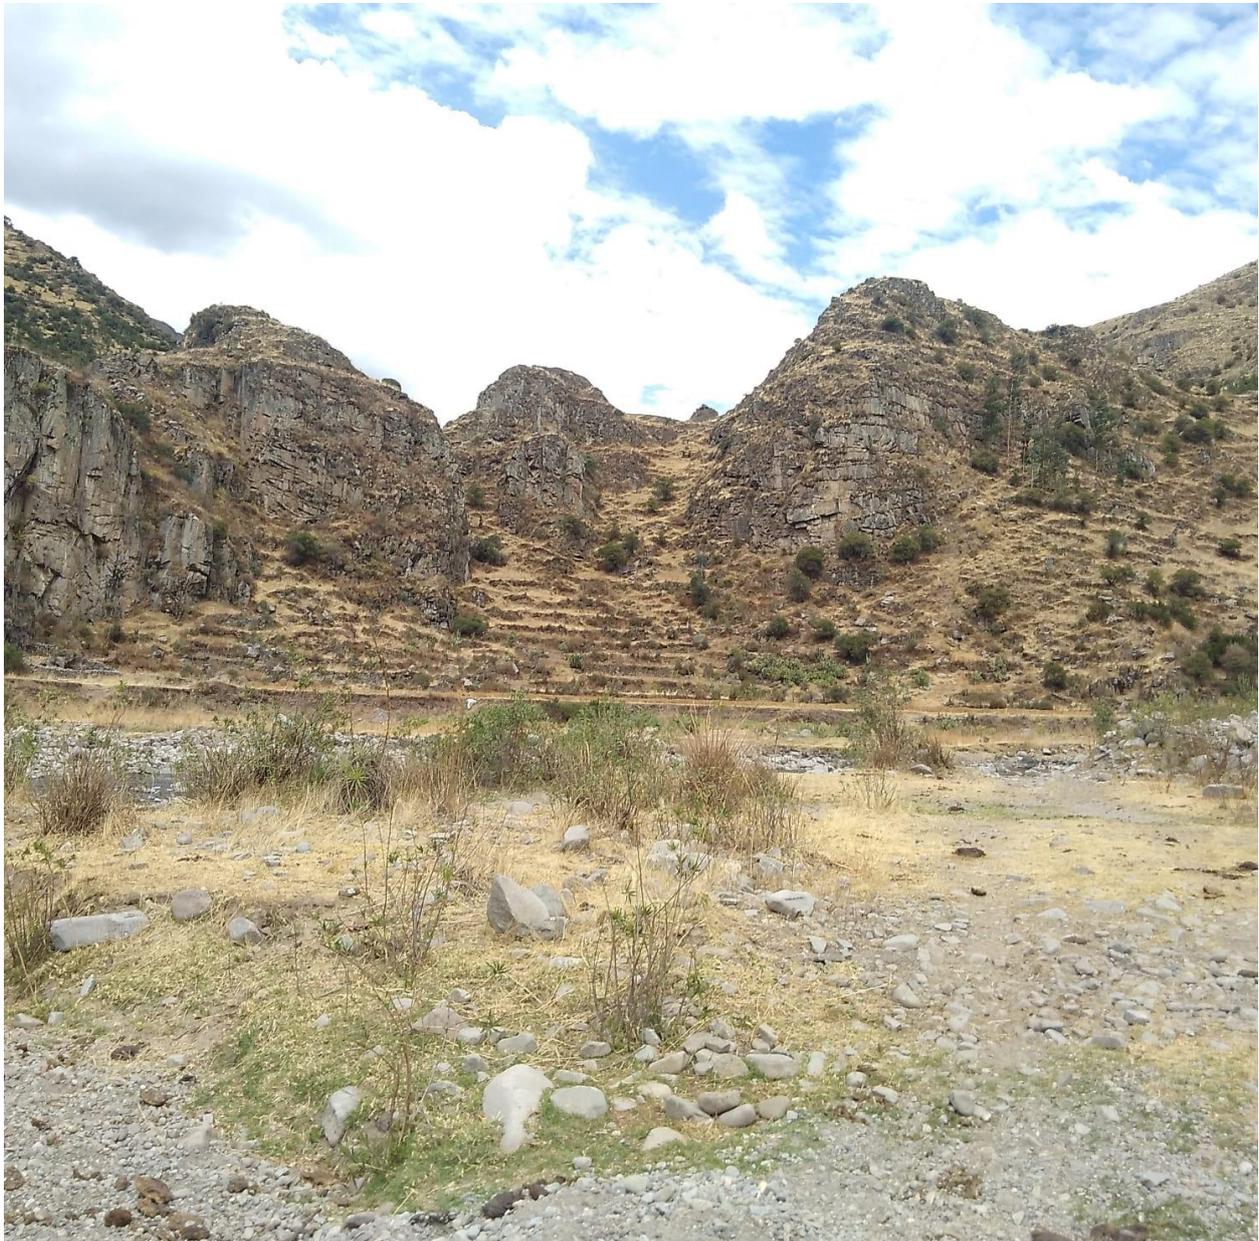
**Figura 5. Vista panorámica del área agrícola de Wasipampa.**

**Descripción:** Se trata de un área agrícola que se extiende en un espacio de 1.04 Has aproximadamente. En el sitio, se identificó andenes en regular estado de conservación. Los muros de contención fueron construidos a base de piedras irregulares de diferentes dimensiones, con argamasa de barro; el alto aproximado oscila entre 1.75 m a 2.10 m, la amplitud de la terraza oscila entre 2.70 m a 3.00 m de ancho. Se ubicaron aproximadamente 18 a 20 graderías discontinuas. Se encuentran acondicionadas al relieve del paisaje natural, estos andenes ayudaban a evitar la erosión de los suelos, permitían aprovechar mejor el agua tanto de las lluvias como del riego para ampliar la frontera agrícola volviendo productivas las laderas escarpadas.

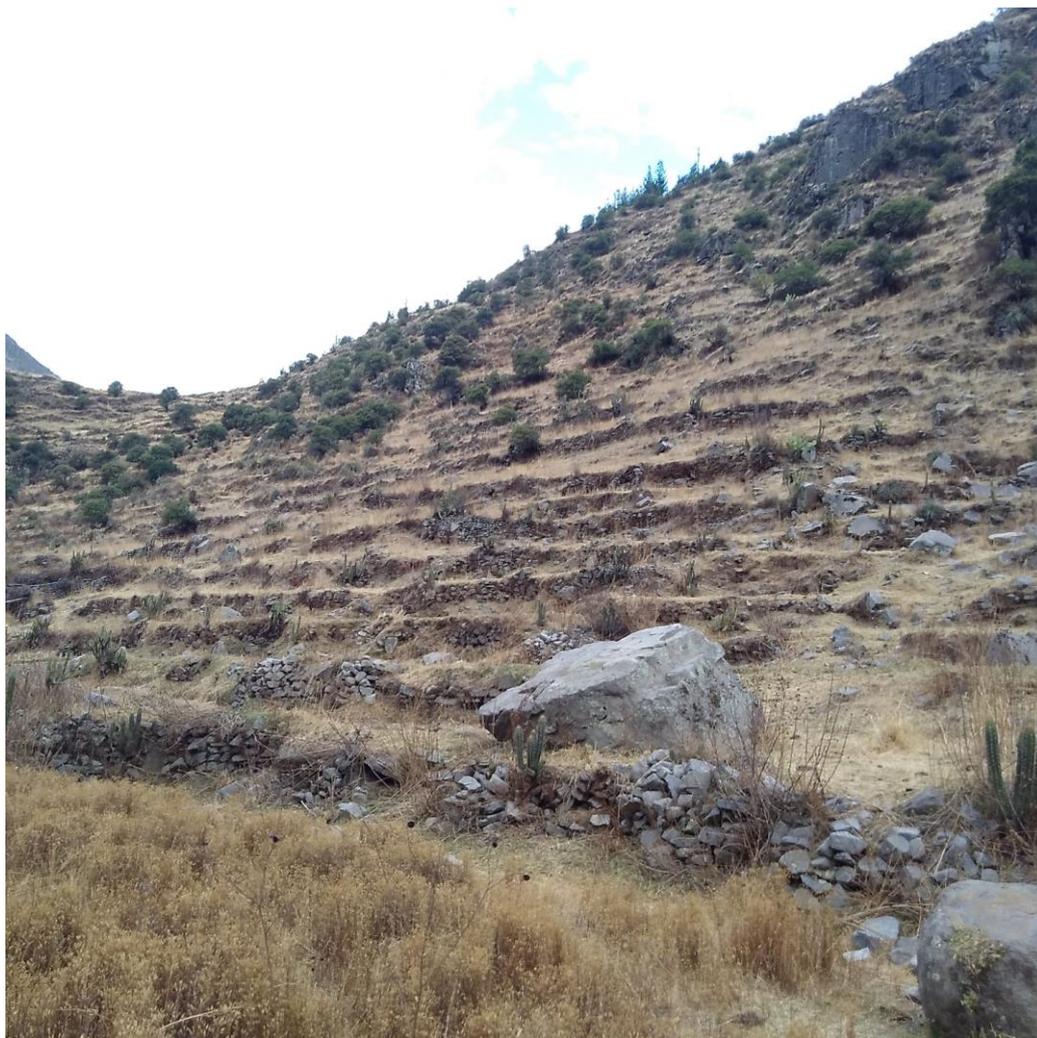
**Figura 6. Vista general del área agrícola.**

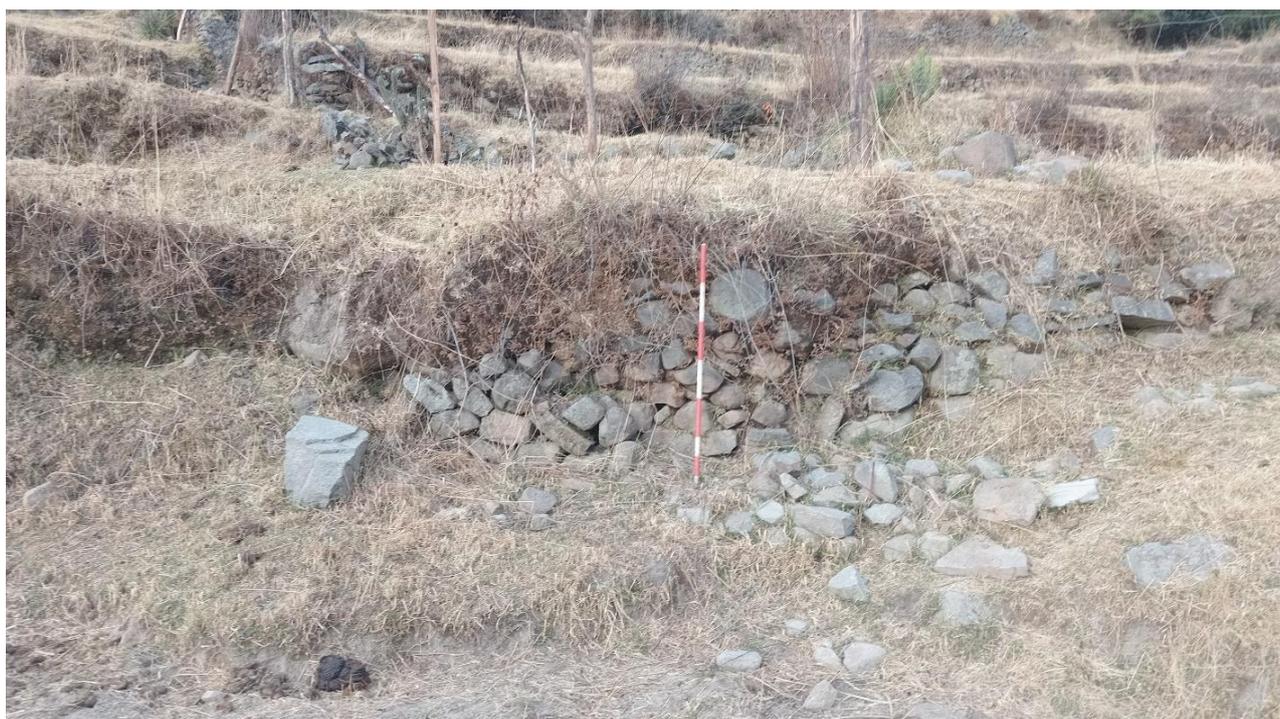
**Figura 7. Paramento de los andenes.**

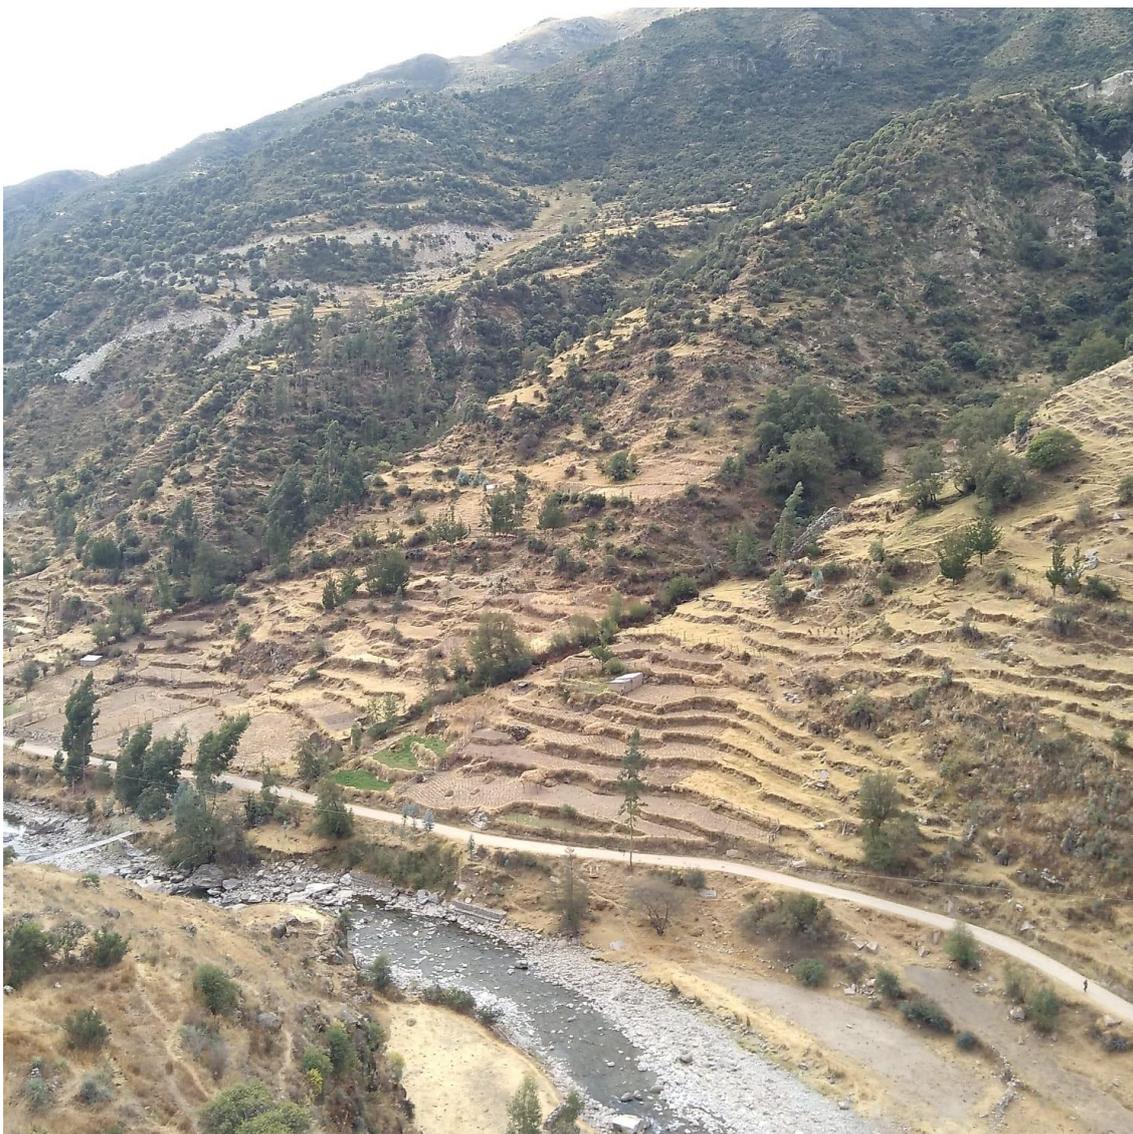
**Figura 8. Vista panorámica del área agrícola con asentamiento doméstico.**

**Andenes:** Se trata de un área agrícola. En el sitio se identificó andenes en regular estado de conservación. Fueron construidos a base de piedras irregulares de diferentes dimensiones, con argamasa de barro, el alto aproximado oscila entre 1.48 m a 2 m, la amplitud de la terraza oscila entre 2.70 m a 3.00 m, se ubicaron aproximadamente 12 a 15 graderías discontinuas. Se encuentran acondicionadas al relieve del paisaje natural, estos andenes ayudaban a evitar la erosión de los suelos. En el paramento del muro de contención del primer andén presenta dos pequeños nichos cuadrangulares.

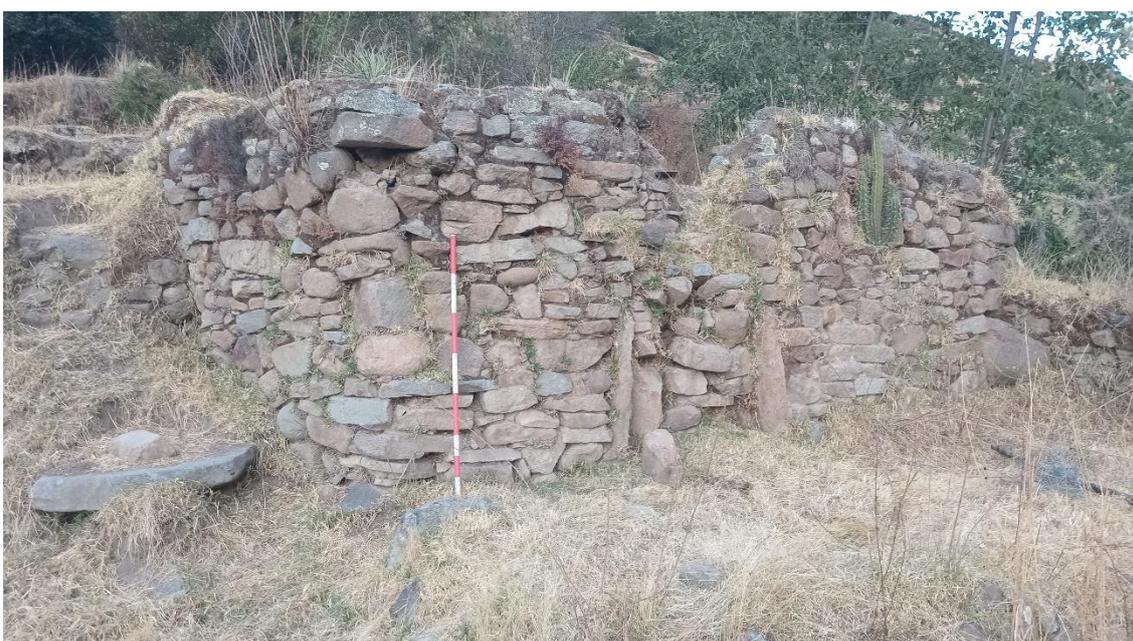
**Figura 9. Vista panorámica de la estructura doméstica.**

**Estructura Doméstica:** Se trata de un área doméstica de planta rectangular, se encuentra adosada o acondicionada al muro de un andén. Esta estructura fue construida a base de piedras canteadas unidas con argamasa de barro, siendo muros dobles. Los muros muestran elementos especiales como la presencia de pequeños nichos cuadrados (dos en el paramento interno y dos en el paramento externo); dispuestos a diferentes niveles de altura. Presenta vano de acceso al noroeste de la estructura, además, en la parte frontal del área doméstica ubicamos una plataforma rectangular. En el lado norte ubicamos un batán en regular estado de conservación. Las dimensiones de los recintos varían de 2 m a 2.10 m de alto conservado, de 5 m de largo y 2 m de ancho; hornacinas o nichos de 57 cm de ancho, 44 cm de alto y 38 cm de profundidad. Los vanos de acceso son rectangulares, de 2 m de alto y 45 cm de ancho, no presenta dintel.

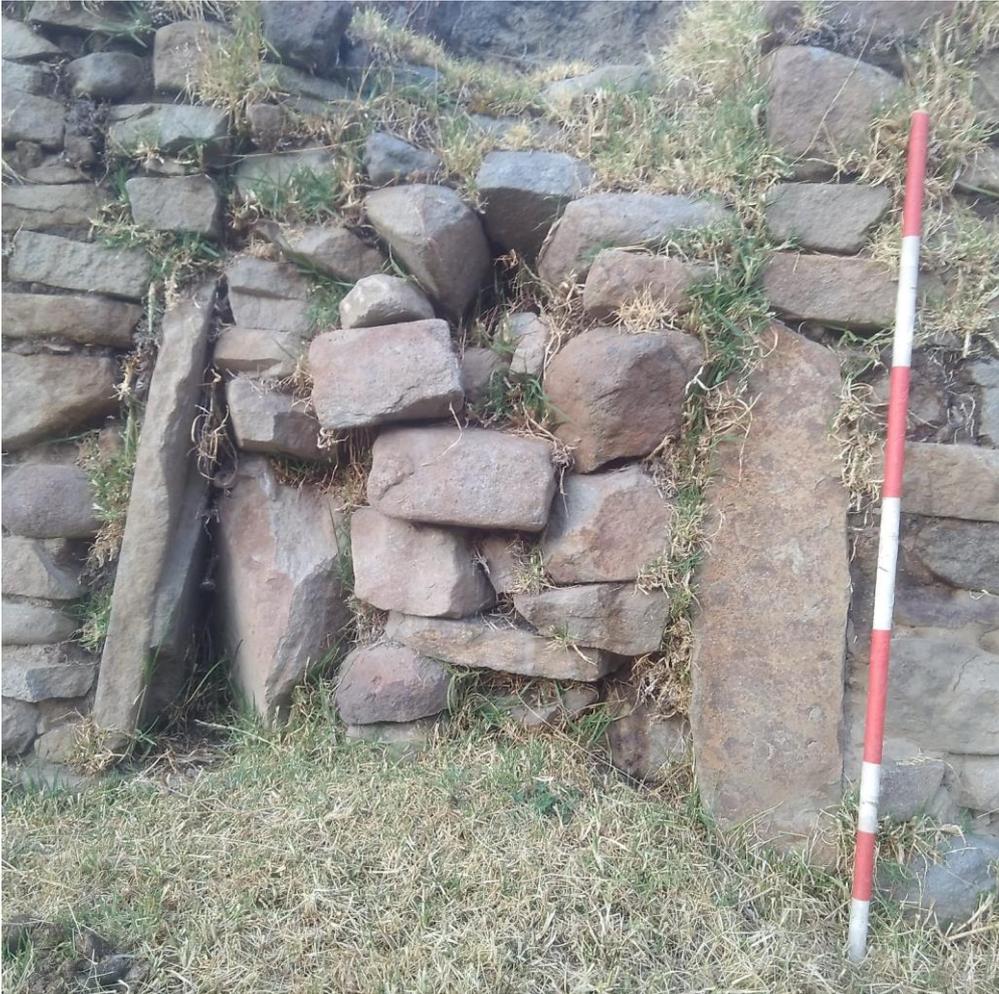
**Figura 10. Vano de acceso clausurado.**

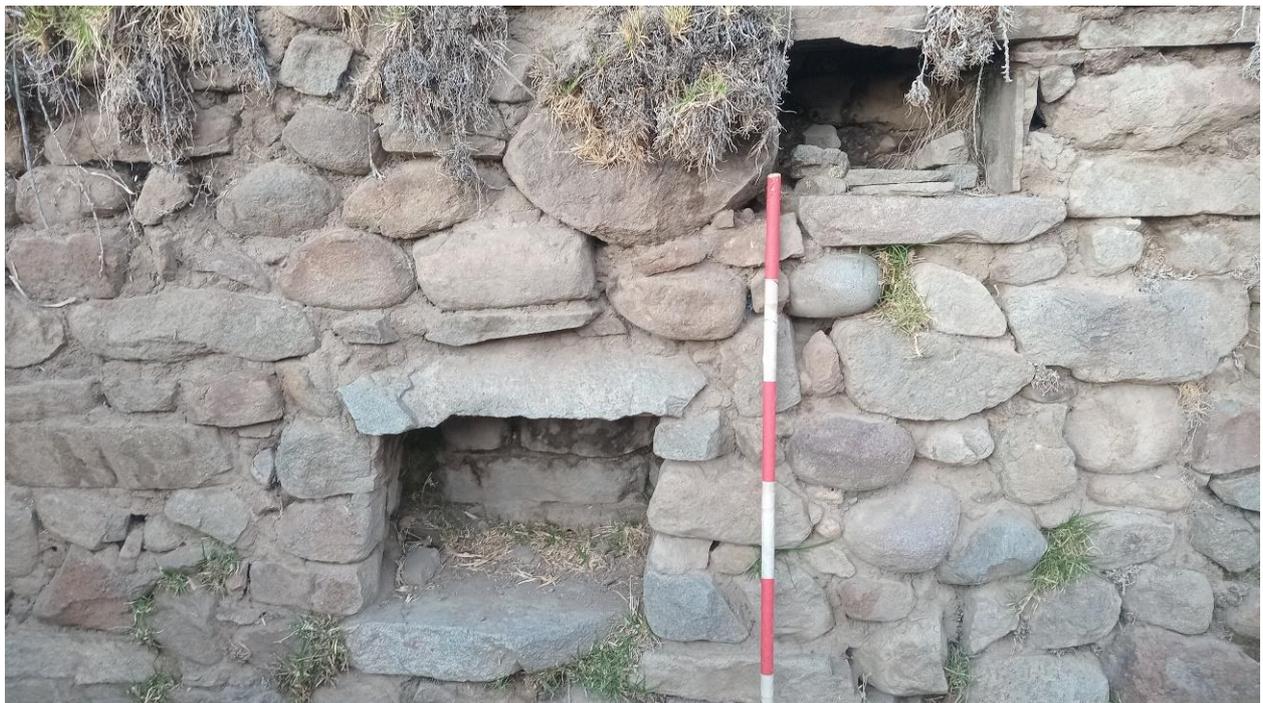
**Figura 16. Hornacina o nichos en el paramento interno.**

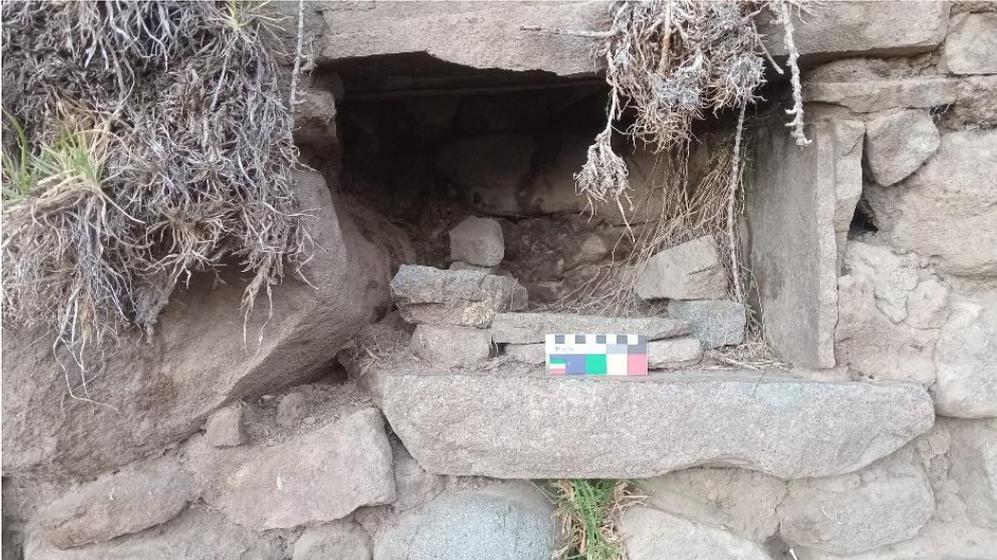
**Figura 17. Hornacina o nicho en el paramento externo.**

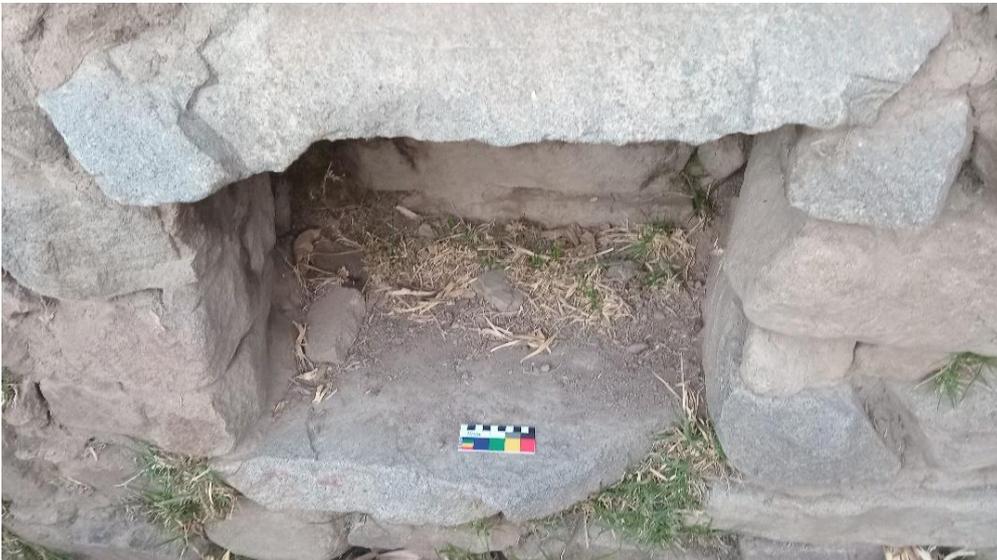
**Figura 18. Hornacina o nicho en el paramento externo.**

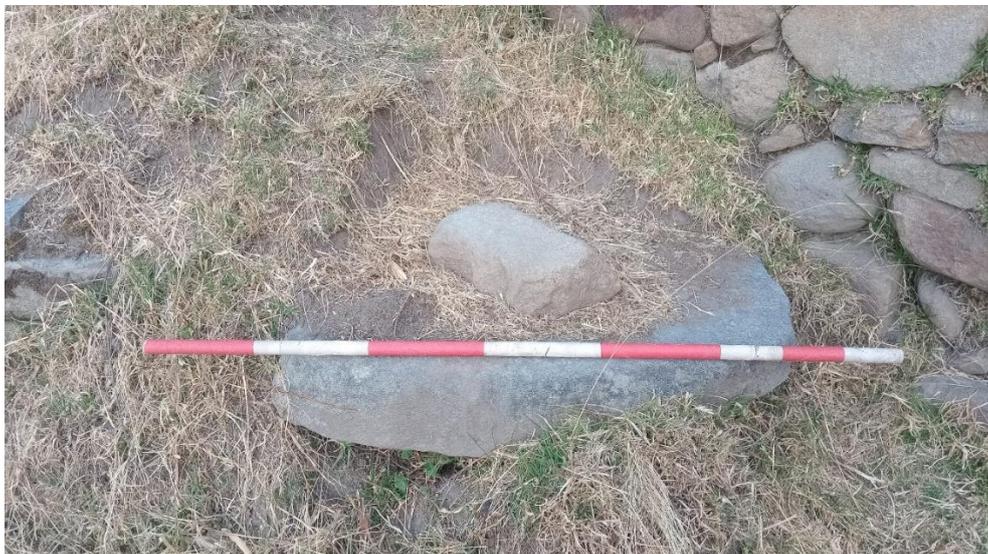
**Figura 19. Batán asociada al espacio doméstico.**

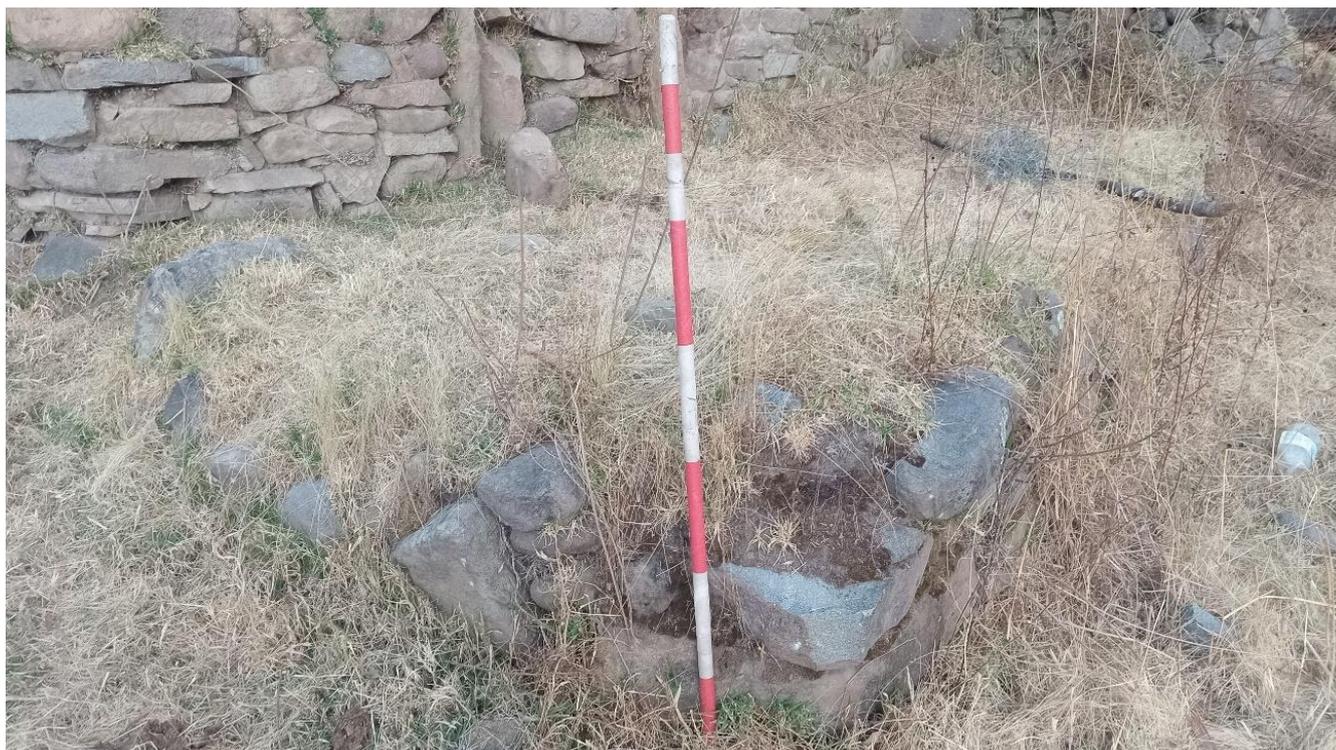
**Figura 11. Plataforma en la parte frontal del espacio doméstico.**

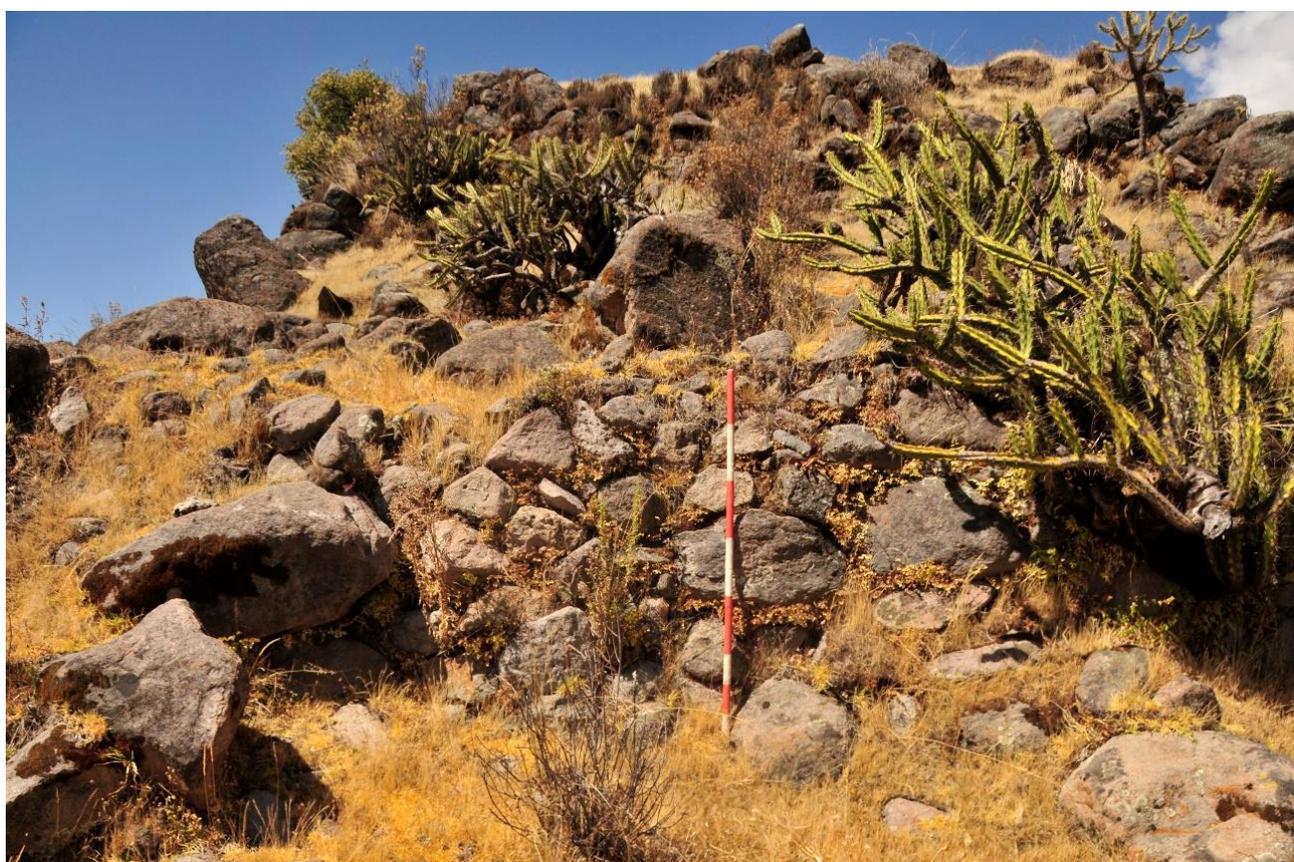
**Figura 13. Muro de contención.**

**Muro de contención:** Los muros sirven de sostén para la construcción de plataformas. Se caracterizan por la utilización de piedras canteadas de diversos tamaños, se encuentran muy bien encajadas y acondicionadas a la forma de la geografía del sitio. Sobre estas plataformas observamos la construcción de estructuras domésticas. Presenta un alto de 1.30 m de alto aproximadamente.

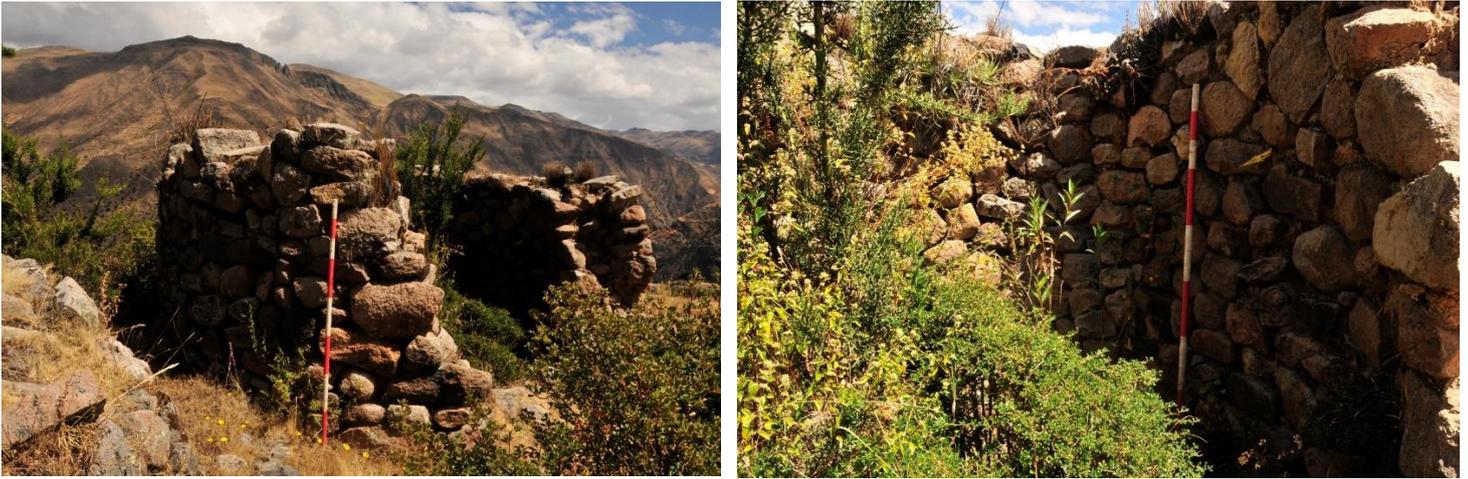
Figura 14 Estructura en buen estado de conservación, ubicada junto a la plataforma. Figura 15 Interior de la estructura circular.

**Recintos circulares y ovalados:** Son los recintos que predominan en todo el sitio arqueológico, estos presentan un diámetro que oscila entre 2.70 m y 3 m aproximadamente, conformada por muros de doble hilera de 0.74 m de espesor, alcanzando una altura conservada
