## LA OCUPACIÓN INCA EN EL DISTRITO DE TOTORA OROPESA, PROVINCIA DE ANTABAMBA – APURÍMAC

**Pieter VAN DALEN LUNA**

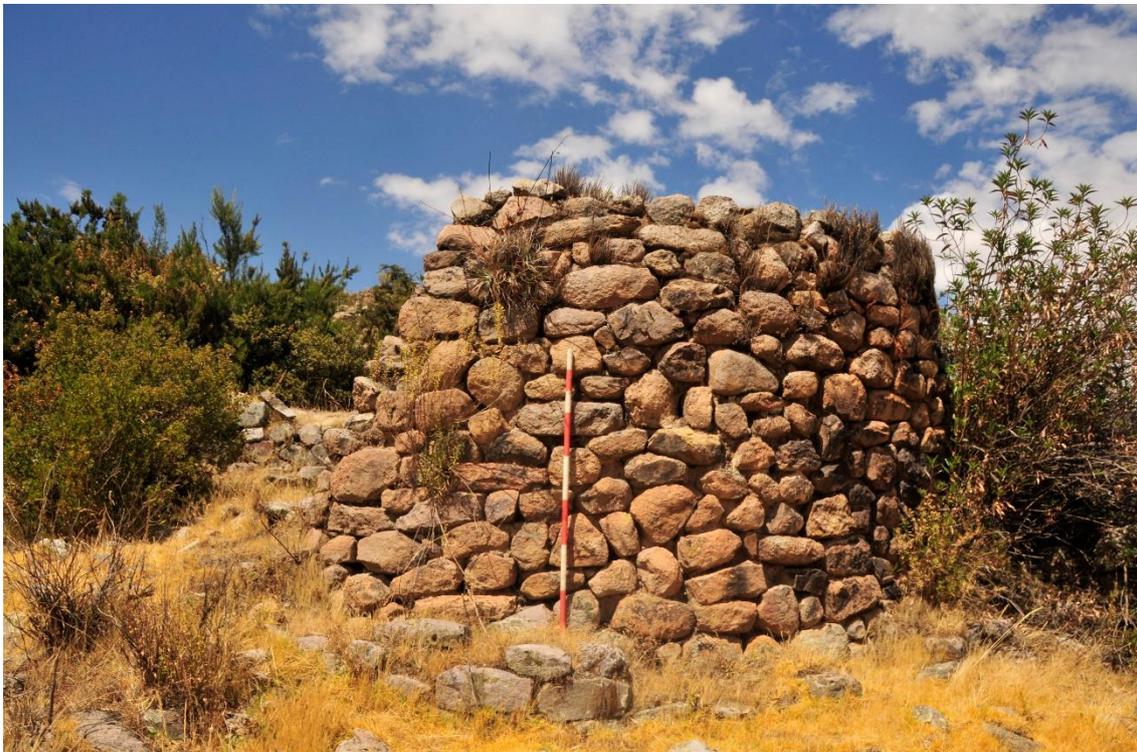
Figura 16: Estructura en buen estado de conservación, ubicada junto a la plataforma.

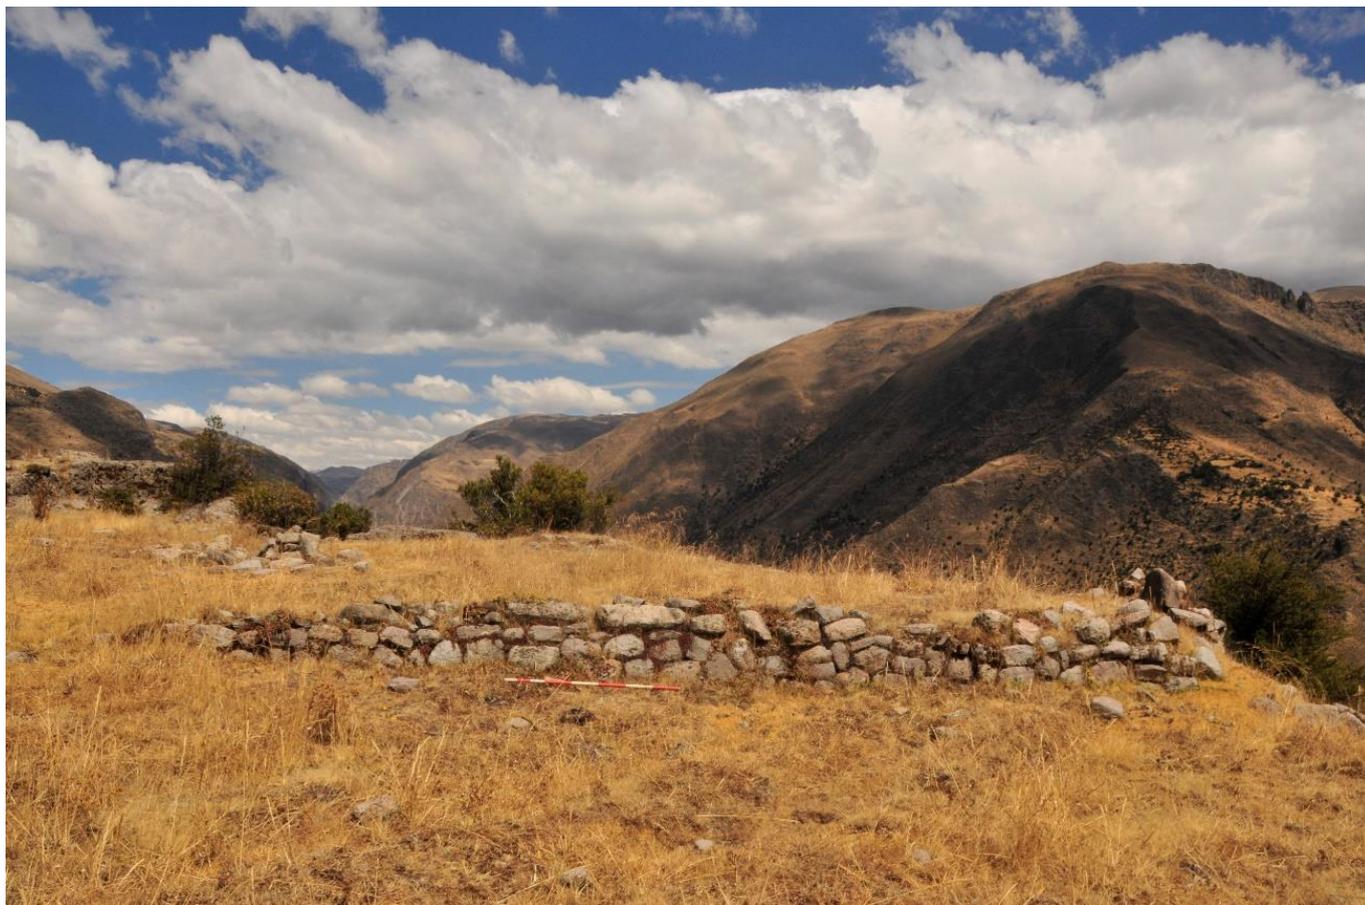
**Figura 26: Plataforma de forma rectangular.**

**Patio con plataforma:** Al lado noroeste del sitio se ubicó una plataforma rectangular que posiblemente cumplió una función ritual o religioso, al sur ubicamos un extenso patio sin vegetación arbustiva. Presenta muro de contención a base de piedras canteadas unidas con argamasa de barro, un alto de 0.80 m de alto y 9 m de largo.

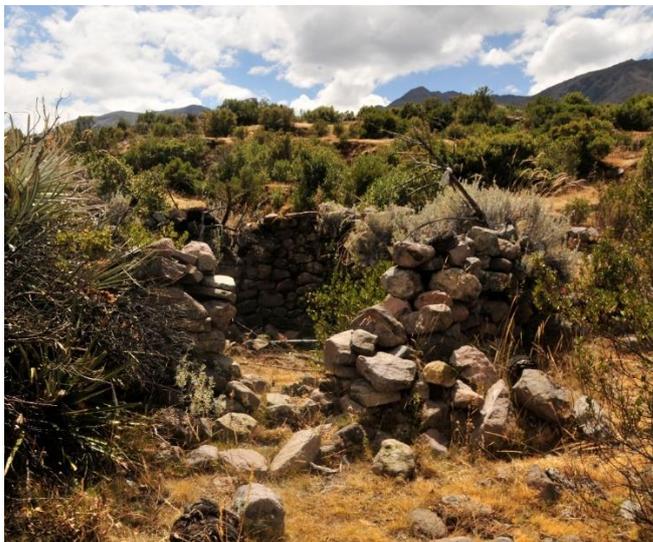
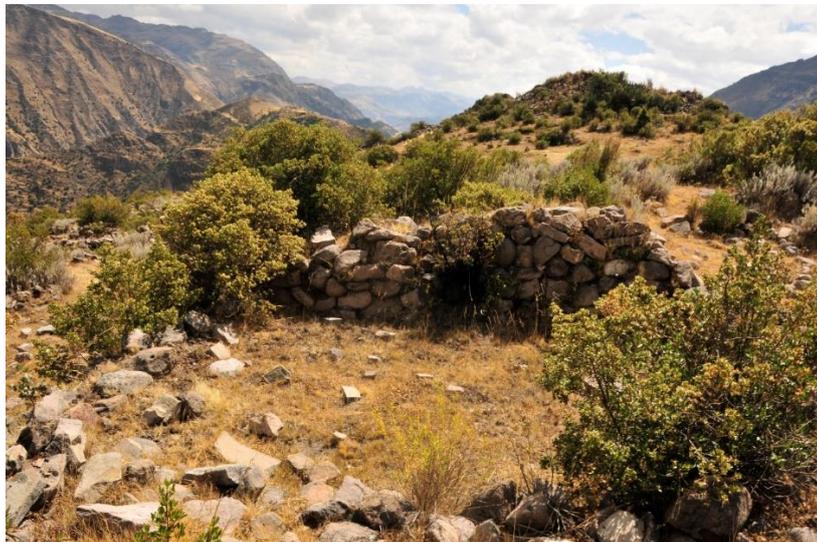
**Figuras 27 y 28: Estructuras de planta circular.**

**Recintos circulares y ovalados:** Son los recintos que predominan en todo el sitio arqueológico, estos presentan un diámetro que oscila entre 2.70 m y 3 m aproximadamente, conformada por muros de doble hilera de 0.74 m de espesor, alcanzando una altura conservada

hasta de 2.70 m., muchas de ellas se encuentran en regular estado de conservación. Muchas estructuras presentan nichos o vanos de ventanas interiores en los paramentos de los muros con 0.25 m de ancho, 0.16 m de alto y 0.34 m de profundidad aproximadamente. Dichos recintos fueron construidos a base de piedras canteadas, con muros dispuestas con doble hilera y unidas con argamasa de barro, muestran paramentos de caras planas tanto en el exterior e interior, en algunos casos se encuentran adosadas a los muros de contención colaterales y fueron cimentados a las rocas del paisaje natural del sitio.

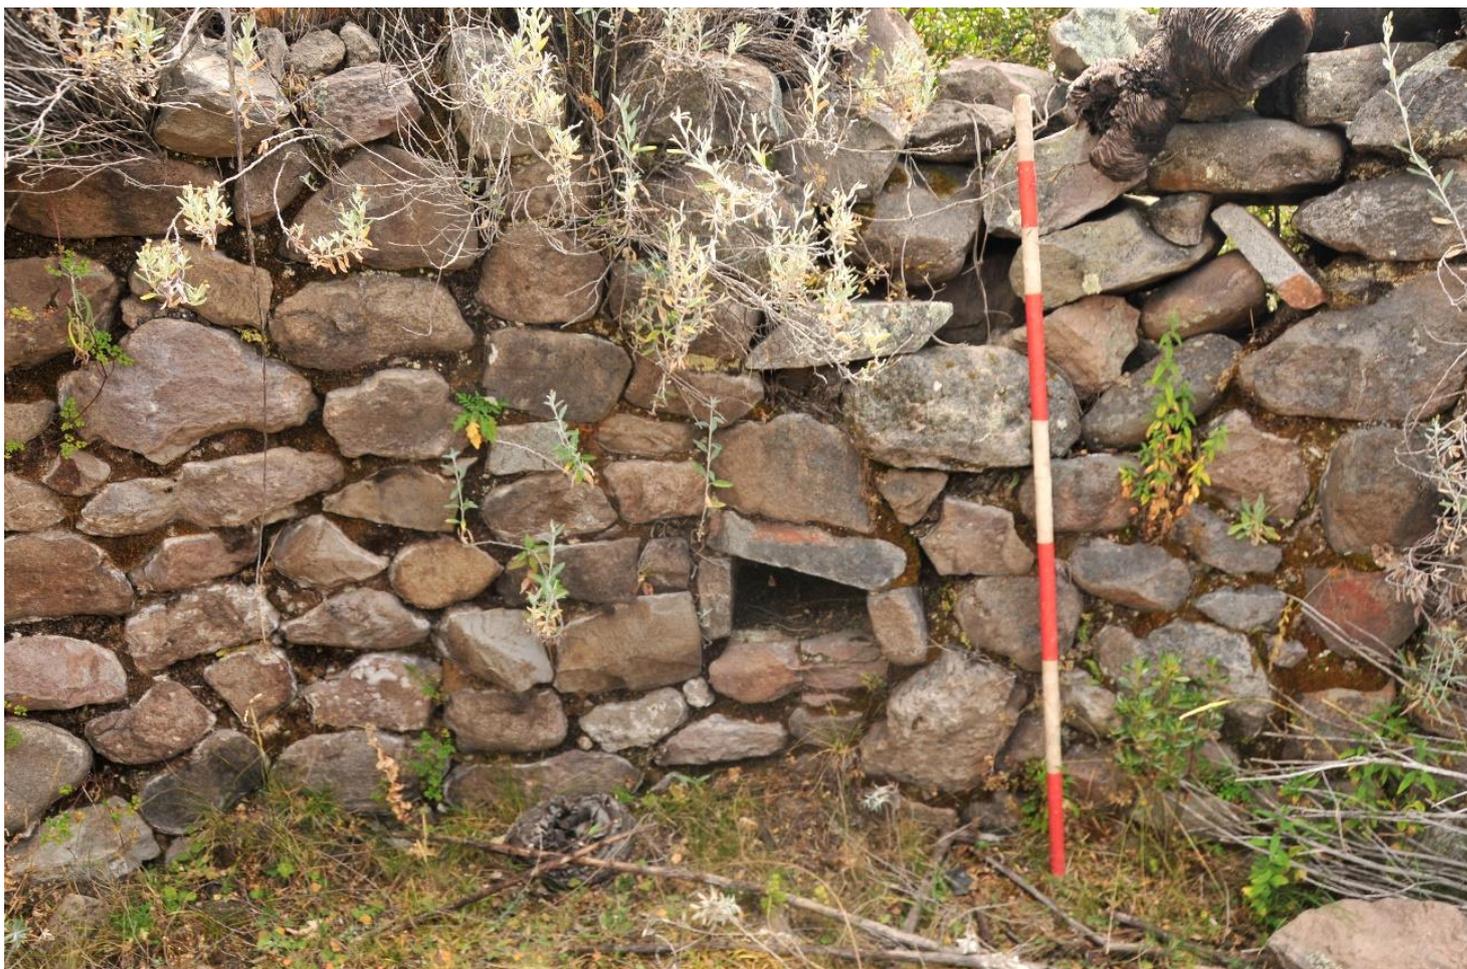
**Figura 29: Ventana o nicho al interior de la estructura circular.**

**Nichos o ventanas:** Ubicadas en las estructuras domesticas de planta circular, se disponen en la parte interior de las habitaciones, generalmente se puede observar en la parte inferior.

Presentan 0.16 m de alto, 0.25 m de ancho y 0.35 m de profundidad aproximadamente, muestra dintel en la parte superior e inferior de 0.25 a 0.45 m de largo aproximadamente.

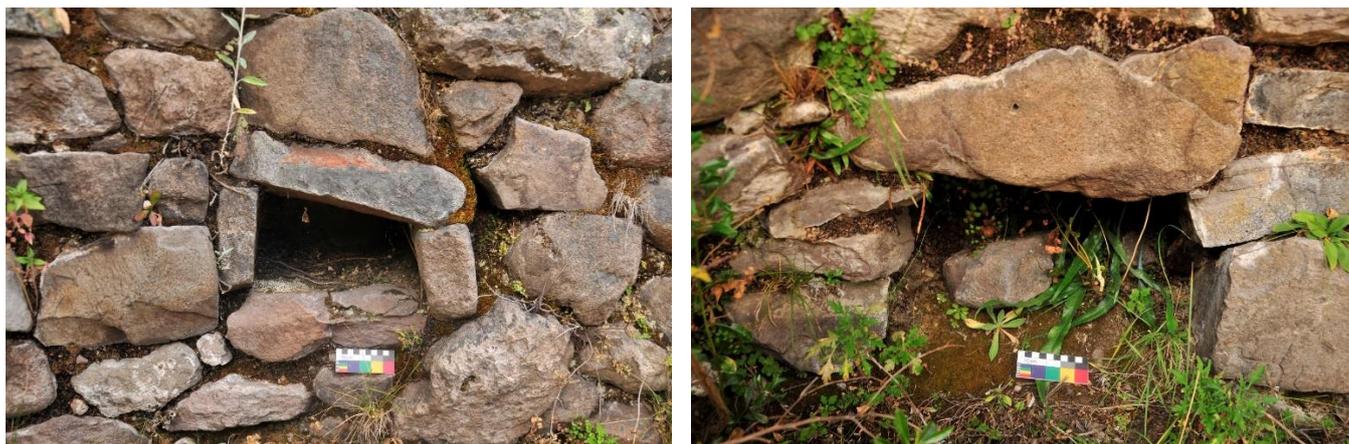
**Figuras 17 nichos al interior de la estructura doméstica.**

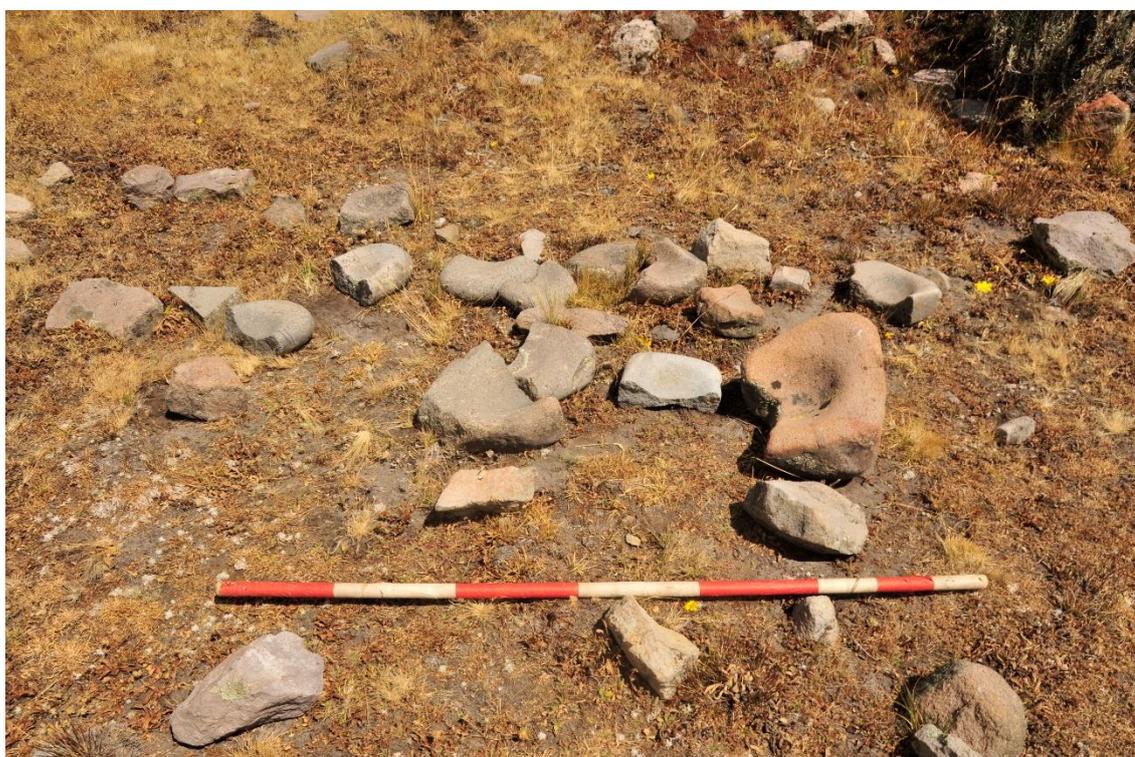
**Figura 18. Material lítico fragmentado.**

**Material cultural asociado:** En la superficie del sitio arqueológico se ha identificado una gran cantidad de fragmentos cerámicos en su mayoría no diagnósticos, material lítico en su mayoría batanes y manos de moler fragmentadas.

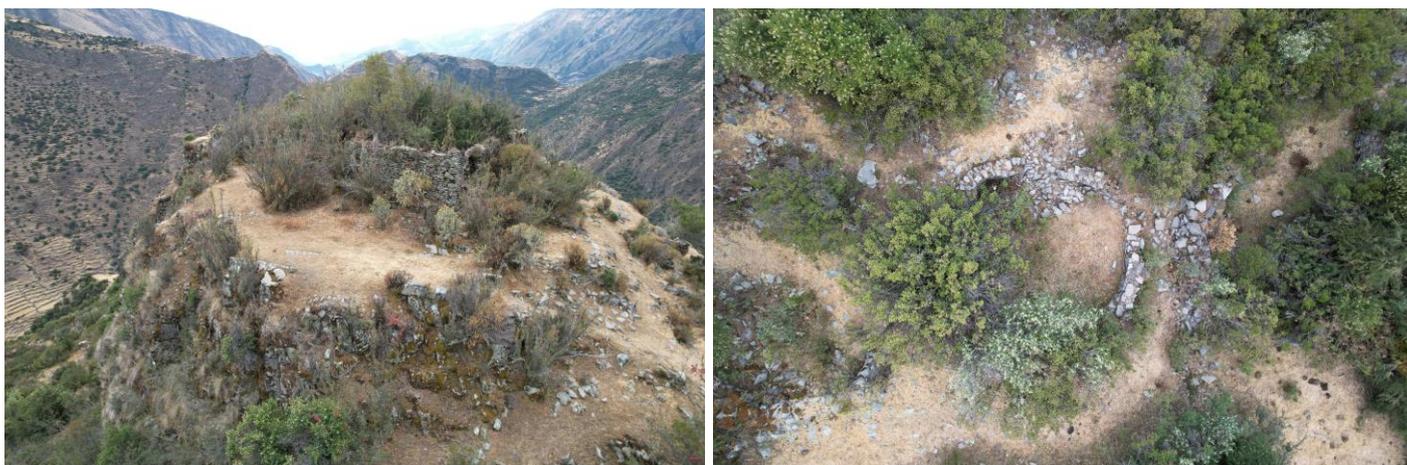
**Figura 38 (izquierda): estructura en la cima de la colina. Es el recinto de grandes dimensiones en el sector A. Figura 39 (derecha): estructura ovalada.**

plantas irregulares que se encuentran generalmente en el lado Oeste y Este del sitio arqueológico. Estas estructuras se encuentran elaboradas de piedras canteadas de medianas dimensiones dispuestas en doble hilera y unidas con argamasa de barro. Estos materiales son procedentes del lugar y sus caras planas se encuentran adaptadas hacia los paramentos. En la cima de la estribación rocosa corta, se identificó una estructura arquitectónica rectangular que, a diferencia de los demás recintos, presenta mayor dimensión de unos 12 m de largo (Norte-Sur) y unos 9 m de ancho aproximadamente. Este recinto parece no presentar características domésticas y se encuentra asociado a un patio que se encuentra en el lado Sur del recinto. Además, en cada uno de los lados laterales se observan recintos asociados a un patio.

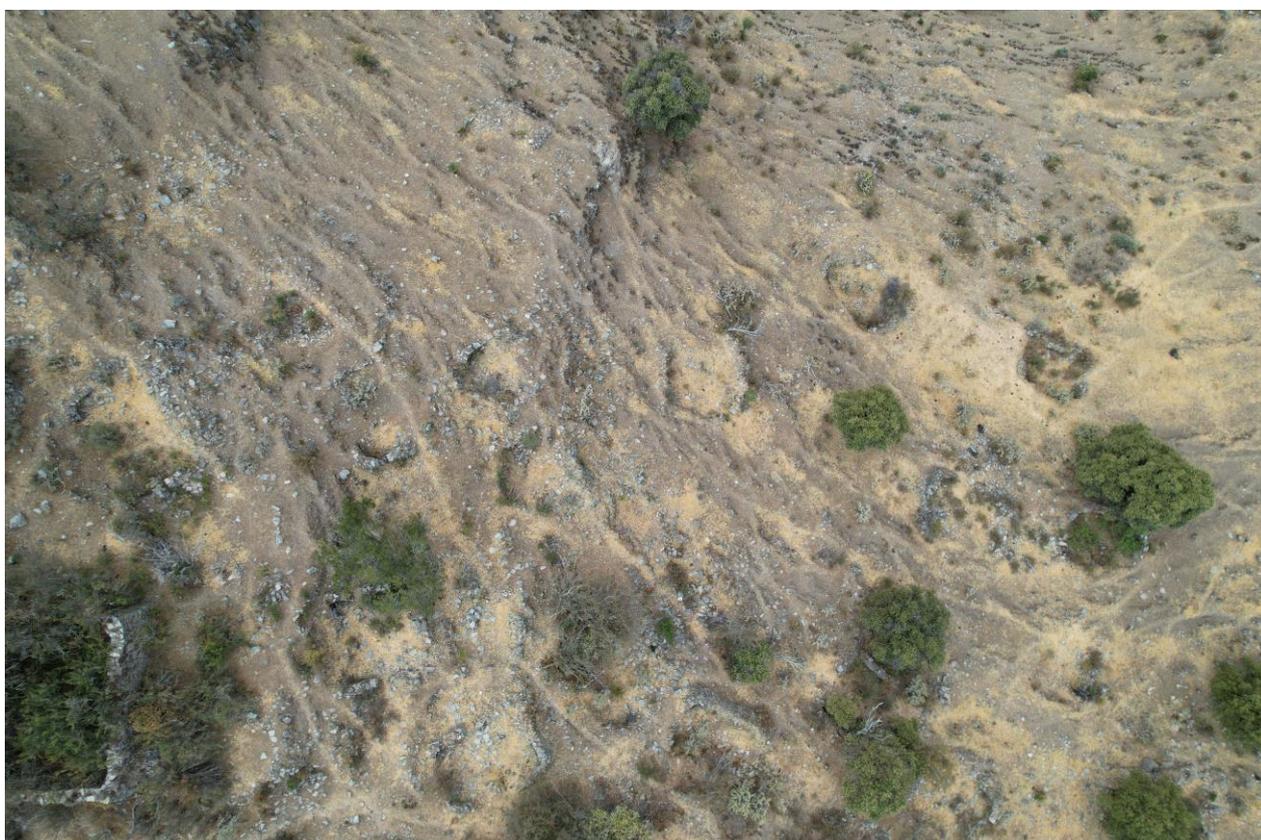
**Figura 40: distribución de los recintos en el sector A.**

**Sector A:** Se encuentra en las coordenadas 767285 E y 8416730 N, en la parte central del sitio, en las laderas laterales y en la estribación rocosa corta a modo de colina. Se trata de un conjunto de estructuras arquitectónicas, la mayoría de carácter doméstico. Las estructuras presentan plantas rectangulares (algunas con esquinas redondeadas) que se encuentran aglutinadas sin orden alguno. También se han identificado estructuras de plantas circulares y

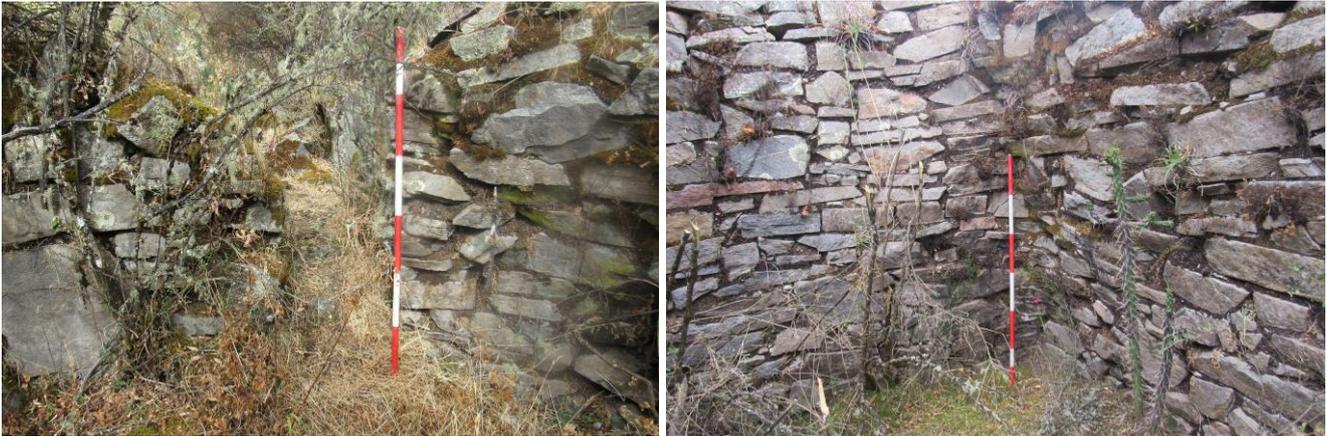
**Figura 41 (izquierda): el acceso a uno de los recintos rectangulares. Figura 42 (derecha): paramento interno de recinto rectangular (derecha).**

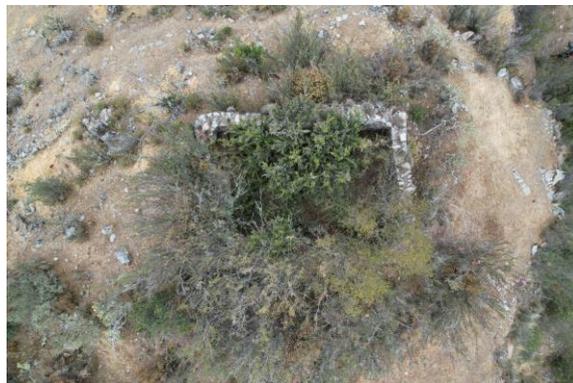
**Figura 43: estructura de planta rectangular.**

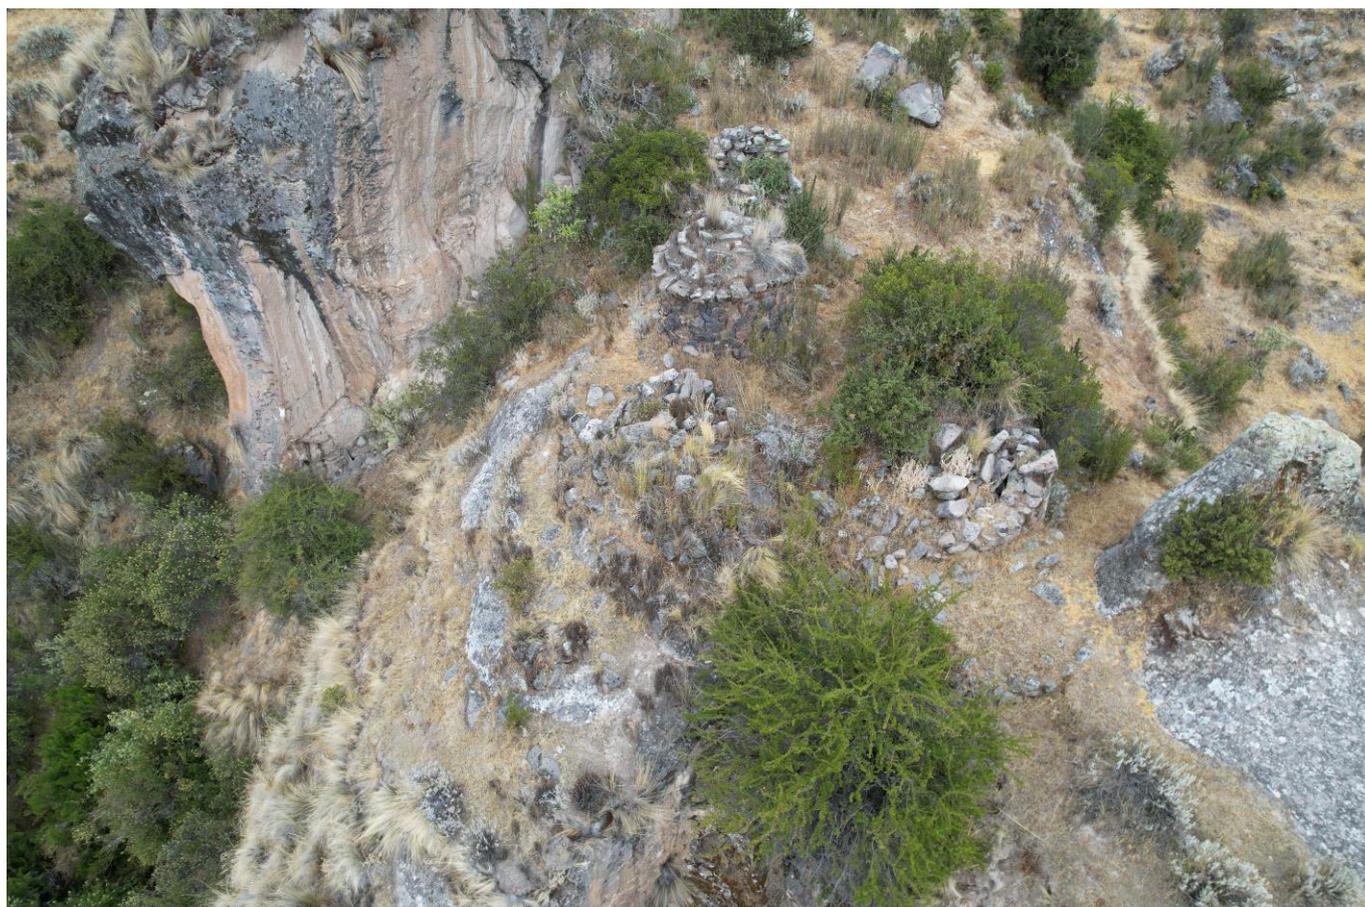
**Figura 44: véase la distribución de las chullpas en el sector B.**

medianas dimensiones unidas con argamasa y con las caras planas hacia el paramento y dispuestas en doble hilera, alcanzando más de 1 m de grosor. Posteriormente, se han utilizado lajas pequeñas colocadas horizontalmente y unidas con argamasa de barro, buscando un paramento de superficie homogéneo. Finalmente, se identificó el uso de adobes, cuya forma no se pudo identificar por el mal estado de conservación (se encontró principalmente en el muro del lado Este, afectado por la erosión y la vegetación que crece sobre ella). También se han identificado que en las esquinas del lado anterior del templo se ha utilizado piedras labradas. Asimismo, en el muro lateral derecho se identificó dos machones elaborados de piedras canteadas de medianas dimensiones cercanas a la esquina del lado anterior y posterior.

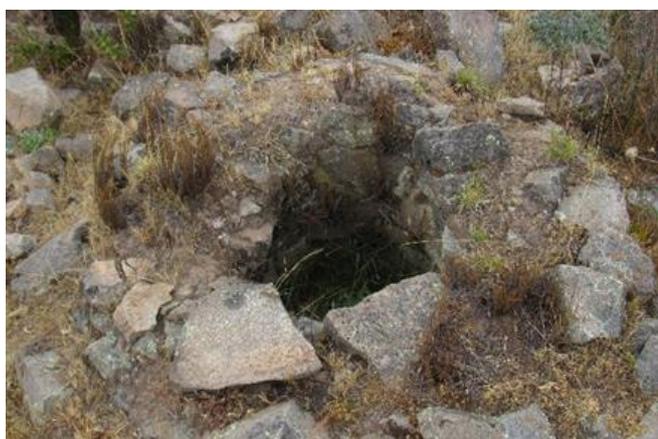
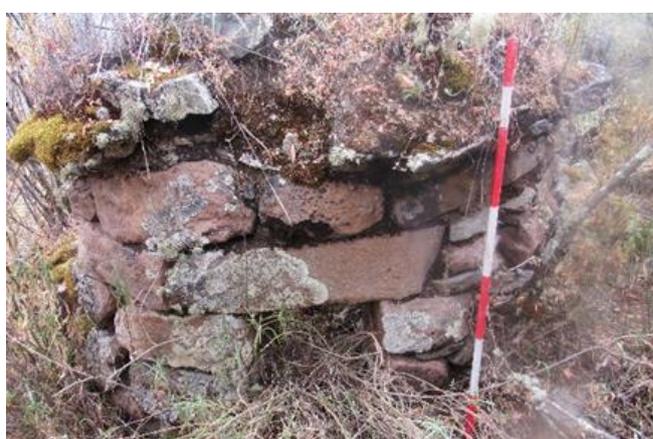
**Figuras 45 y 46: véase algunas chullpas que se encuentran en sector B.**

**Sector B:** Se encuentra en las coordenadas 767244 E y 8416786 N, en la ladera Norte de la estribación rocosa corta que se encuentra en la ladera del cerro. Se trata de un área funeraria conformada por un conjunto de más de 15 chullpas concentradas en el área y sin ningún orden urbanístico aparente. Las chullpas presentan planta circular de diferentes dimensiones (entre 1 y 4 m de diámetro). Están elaboradas de piedras canteadas de medianas dimensiones dispuestas en doble hilera y unidas con argamasa y con las caras planas adaptadas hacia los paramentos. Solamente algunas de ellas presentan los vanos de acceso conservado (algunos aún con dintel y techo de falsa bóveda que no superan más de 1.50 m de altura).

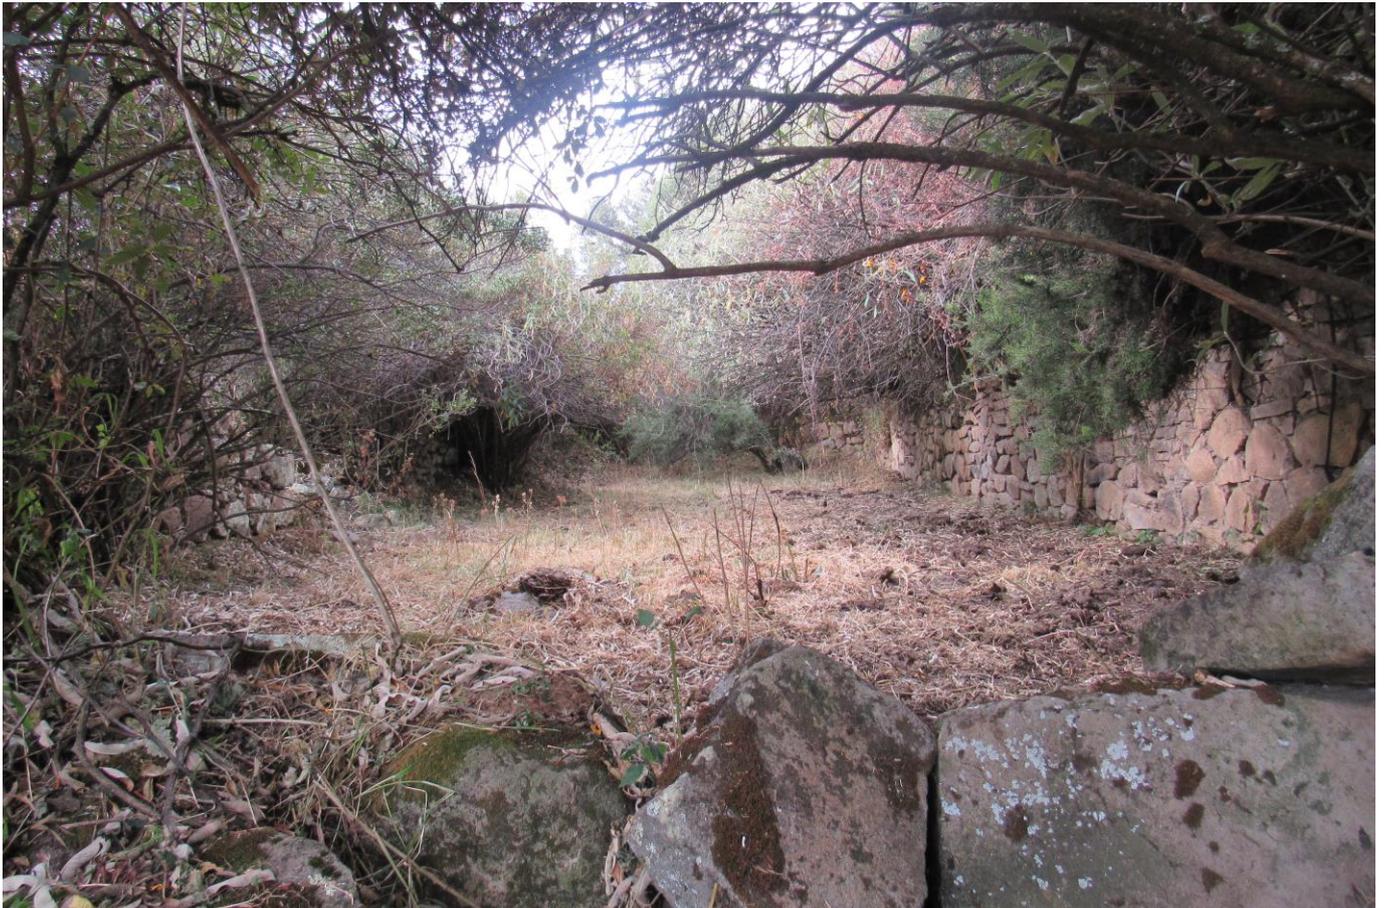
Figura 47: véase al interior de la iglesia colonial que se encuentra en el sector C.

Por la evidencia de esta estructura arquitectónica, podemos intuir que el sitio durante los primeros años de la invasión española aún se encontraba poblada. La construcción de la iglesia se dio durante el Incanato donde funcionó como un recinto administrativo, siendo remodelada y reutilizada en la Colonia (inicios) como iglesia. Hay algunos relatos que se relacionan con los españoles como la de una campana que se llevó al sitio y no llegó al lugar, quedando muy cercano. Según los pobladores se encuentra tapada en la base de uno de los afloramientos rocosos ya dentro del sitio arqueológico (esta historia propicia que personas inescrupulosas vengan a huaquear al sitio). Solamente en el sitio arqueológico se observa abundante cantidad de “qantus” (flor de cantuta) de donde proviene el nombre “Qantuspata” que significa “planicie de cantuta”.

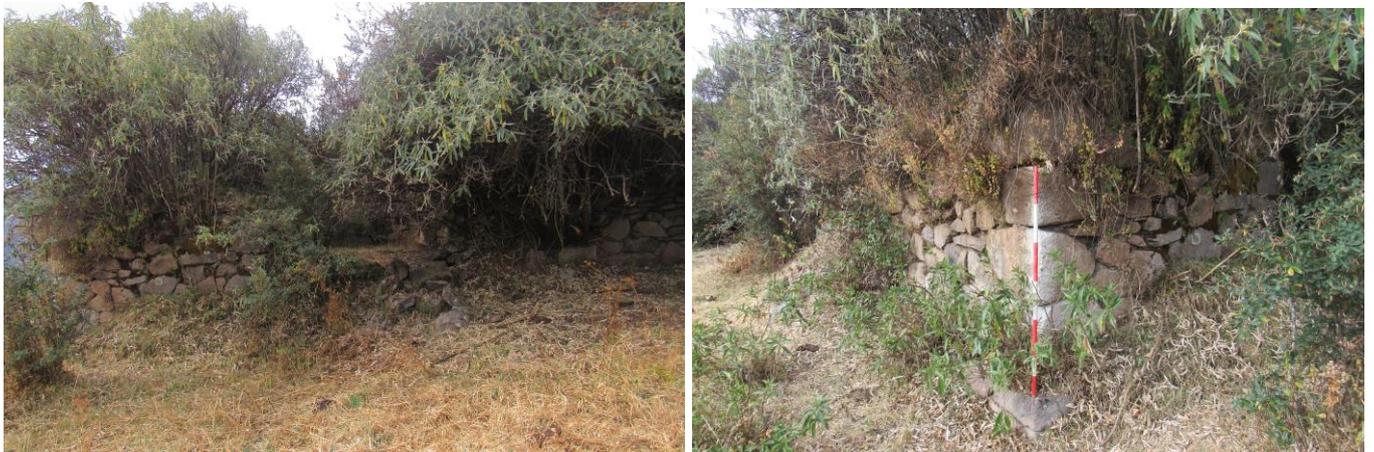
***Figuras 48 y 49: vano principal (izquierda) y el uso de piedras tralladas en las esquinas de la estructura arquitectónica (derecha).***

La iglesia colonial presenta planta rectangular donde en el lado posterior del templo (en el lado del altar, en el lado Noreste) presenta las esquinas curvas; mientras en la parte anterior forman unos 90°. Esta estructura presenta más de 20 m de largo (eje Suroeste - Noreste) y 9 m de ancho aproximadamente, con un acceso orientado hacia al lado Suroeste, donde se observa un espacio abierto de forma irregular de unos 12 m de largo (Eje Suroeste- Noreste) y unos 10 m de ancho, que probablemente fue utilizada como patio. Esta estructura presenta tres etapas de construcción: en las bases se identifica que los muros fueron elaborados de piedras de

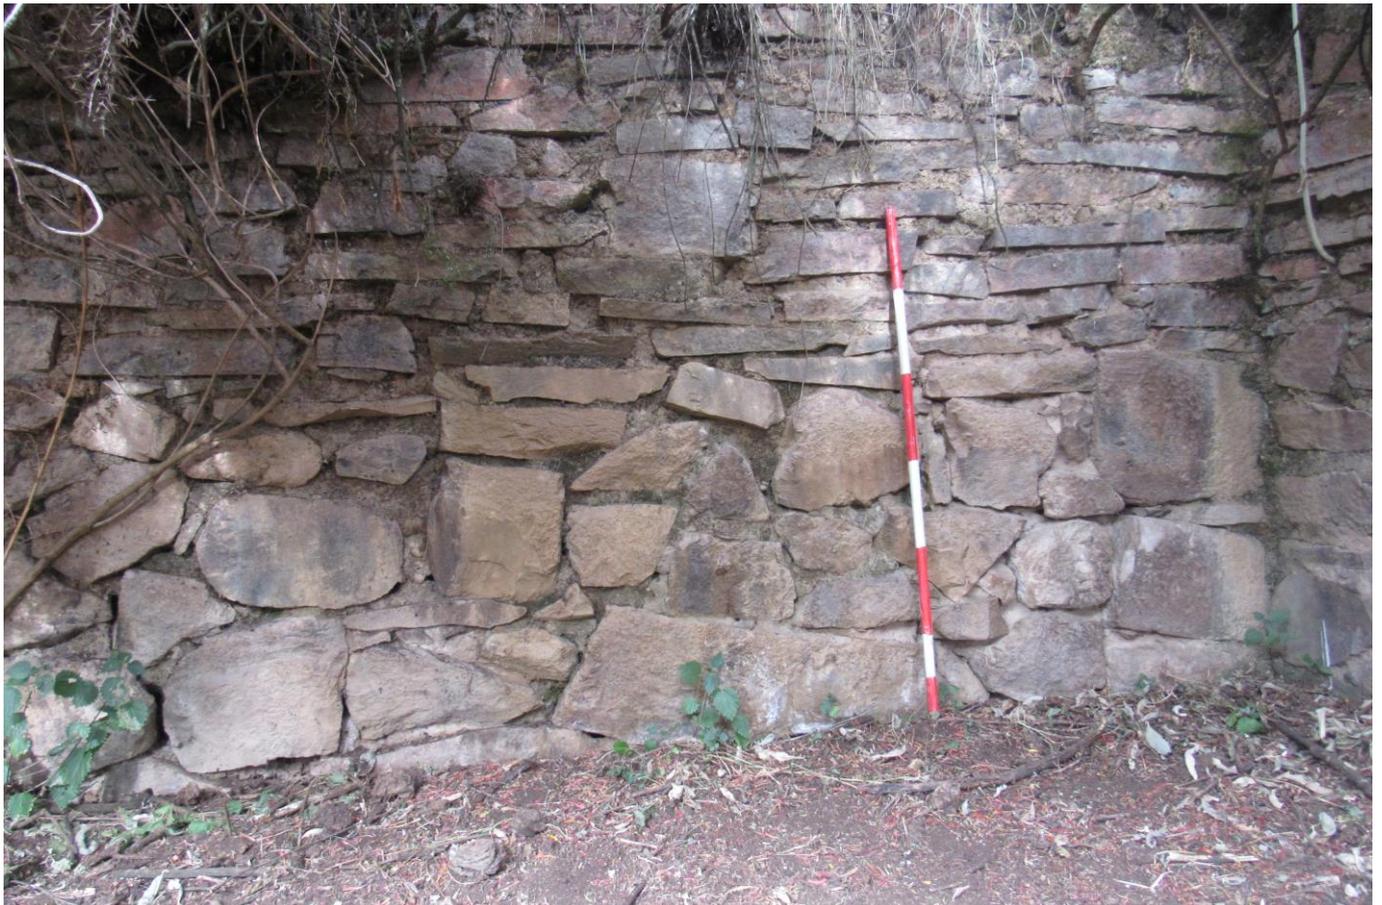
***Figura 50: vista de la primera fase y la segunda fase de la iglesia colonial en Qantuspata.***

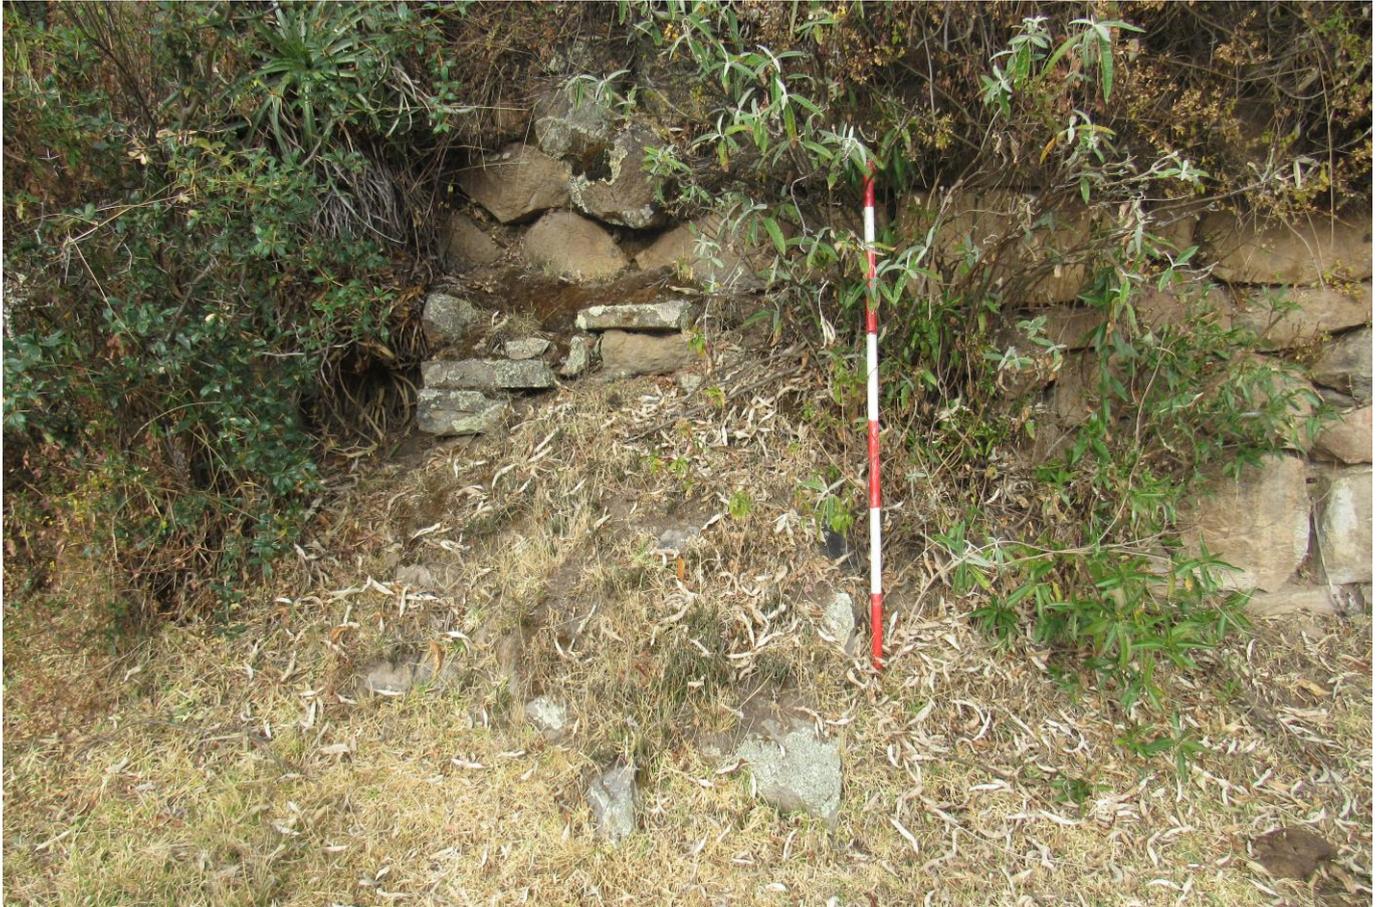
**Figura 51: lado lateral derecho se identificaron los machones.**

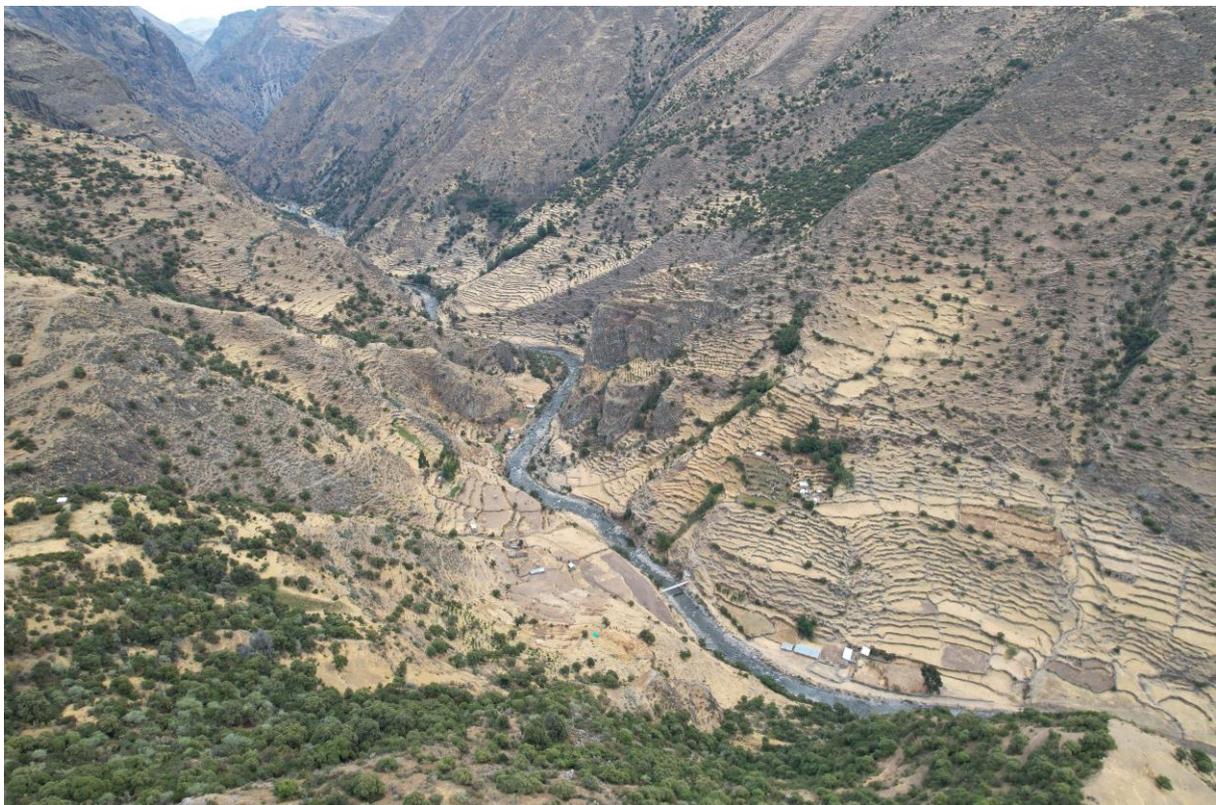
**Figura 52: vista de las andenerías de Wamanmarka que se encuentran en ambas márgenes del río.**

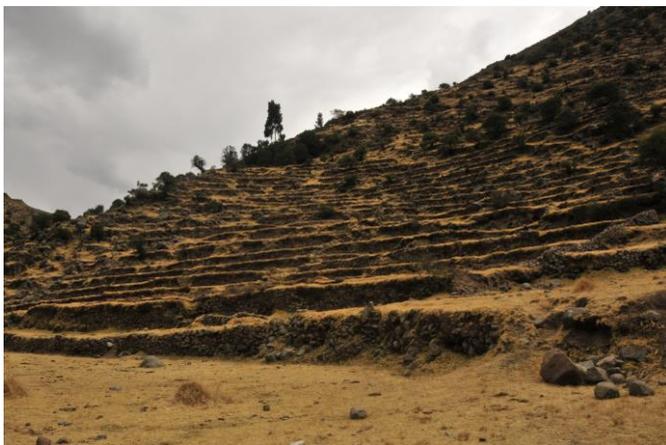
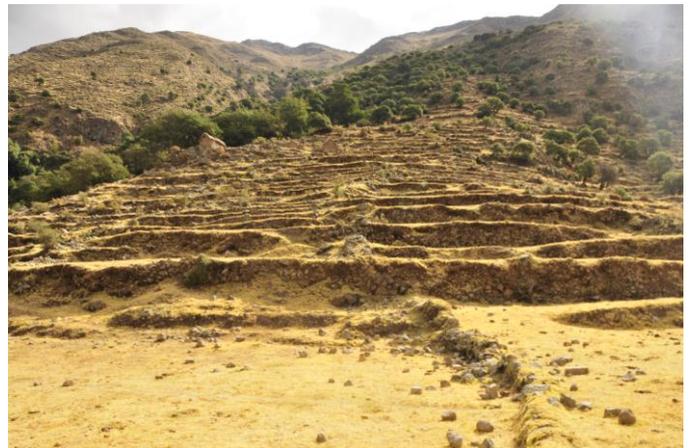
**Figura 54 y 55:** *véase las andenerías que se encuentran en el sector A.*

**Sector A:** Se encuentra en las coordenadas UTM 8416675 N y 766606 E, en la margen izquierda del río Totorá, conocida como Wamanmarka por los pobladores locales. En este sector se pueden observar más de 35 andenerías entre continuas y discontinuas (la mayoría se trata de andenes continuos) que se desplazan desde 3470 m.s.n.m. hasta más de 3592 m.s.n.m. aproximadamente.

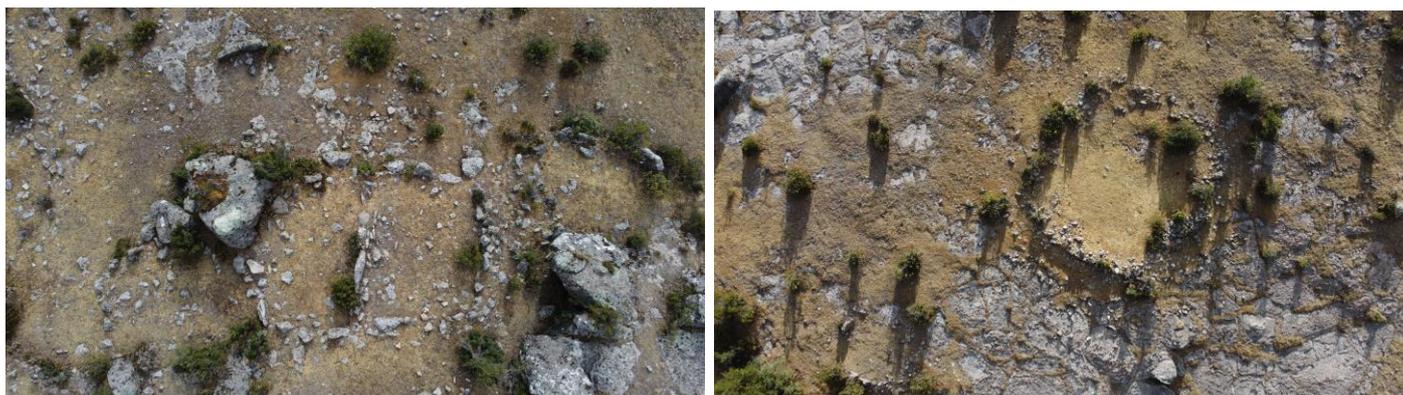
**Figuras 50 y 60: recintos rectangulares y/o cuadrangulares.**

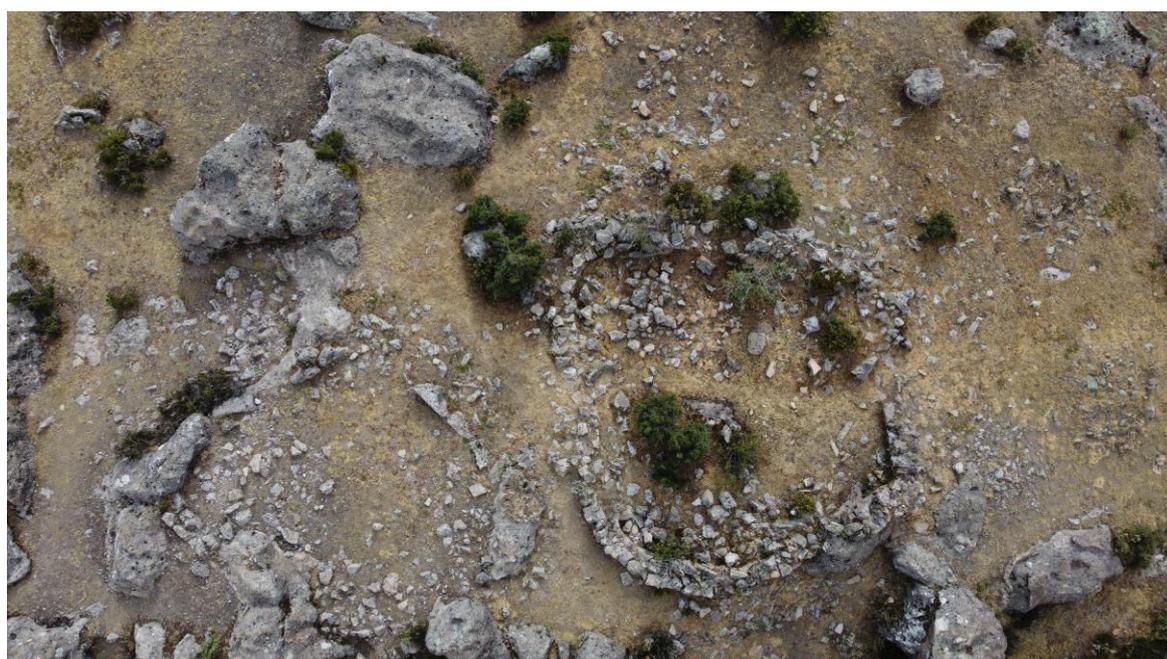
**Figura 61: vista de recintos cuadrangulares.**

**Estructuras arquitectónicas de plantas rectangulares o cuadrangulares:** presentan diferentes dimensiones. Una de las estructuras mejor conservadas presenta 4 m de largo y 2.80 m de ancho. Estas estructuras se encuentran emplazadas de manera individual por todo el sitio arqueológico. Solo una de las estructuras presenta divisiones internas, con dos compartimientos internos contiguos, separados por un muro de doble hilera, cada uno presentaba vano de acceso desde la parte exterior.

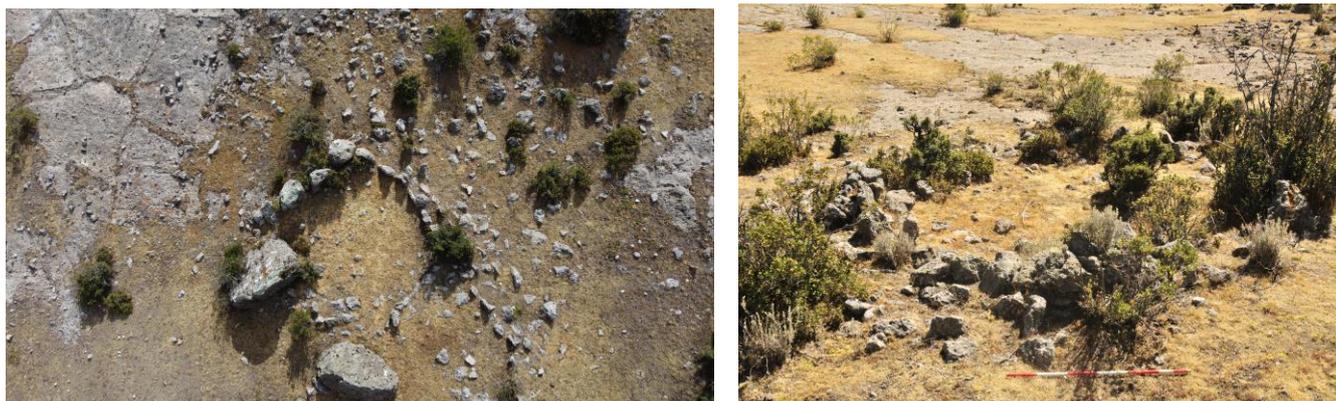
**Figura 62 y 63: recintos circulares que se encuentran en el sitio arqueológico.**

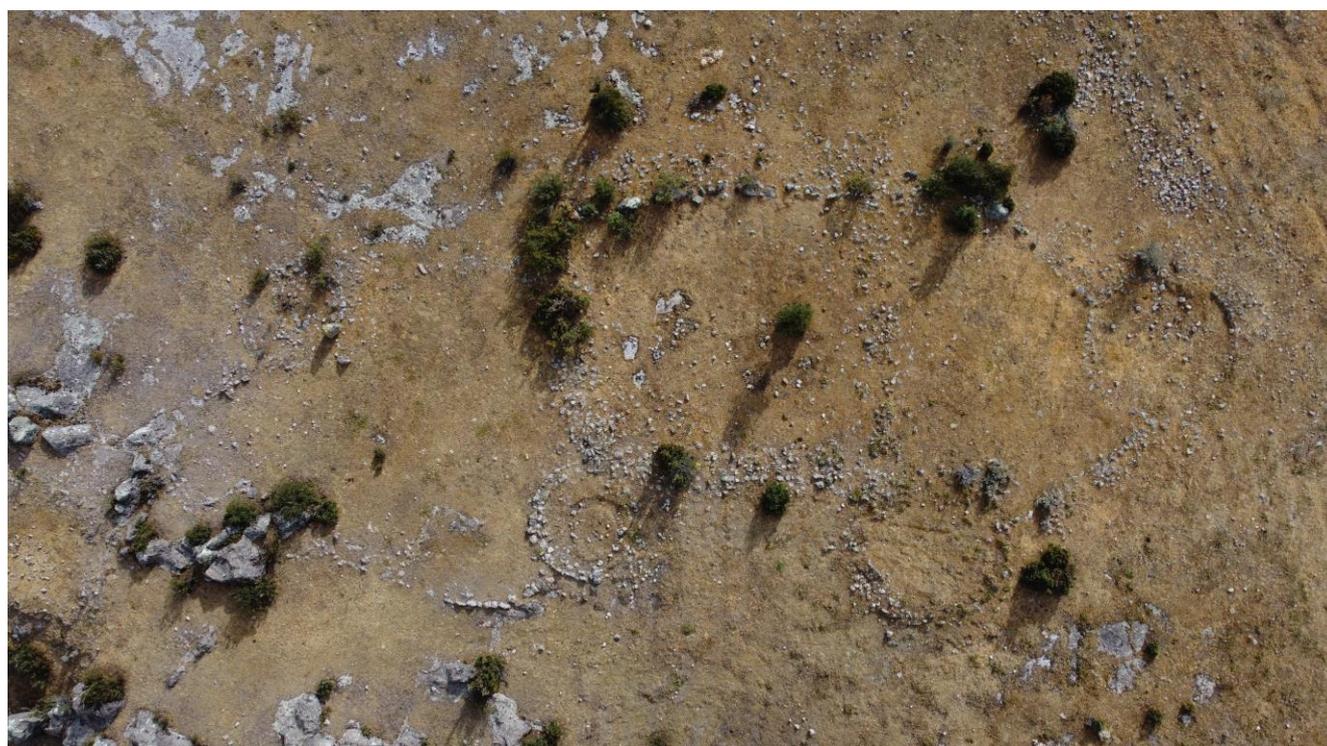
**Figura 64: véase los recintos circulares asociados a corrales.**

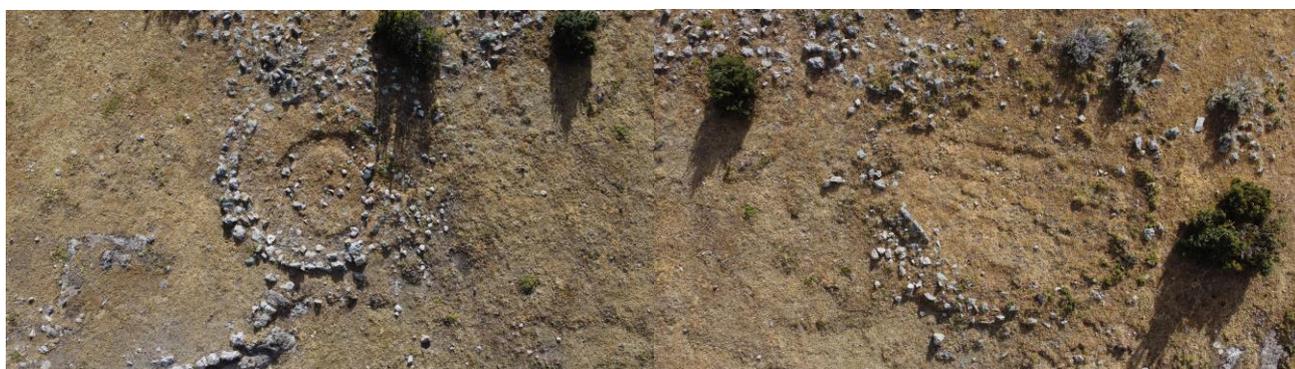
**Figuras 65 y 66: detalle de los recintos circulares asociados a los corrales.**

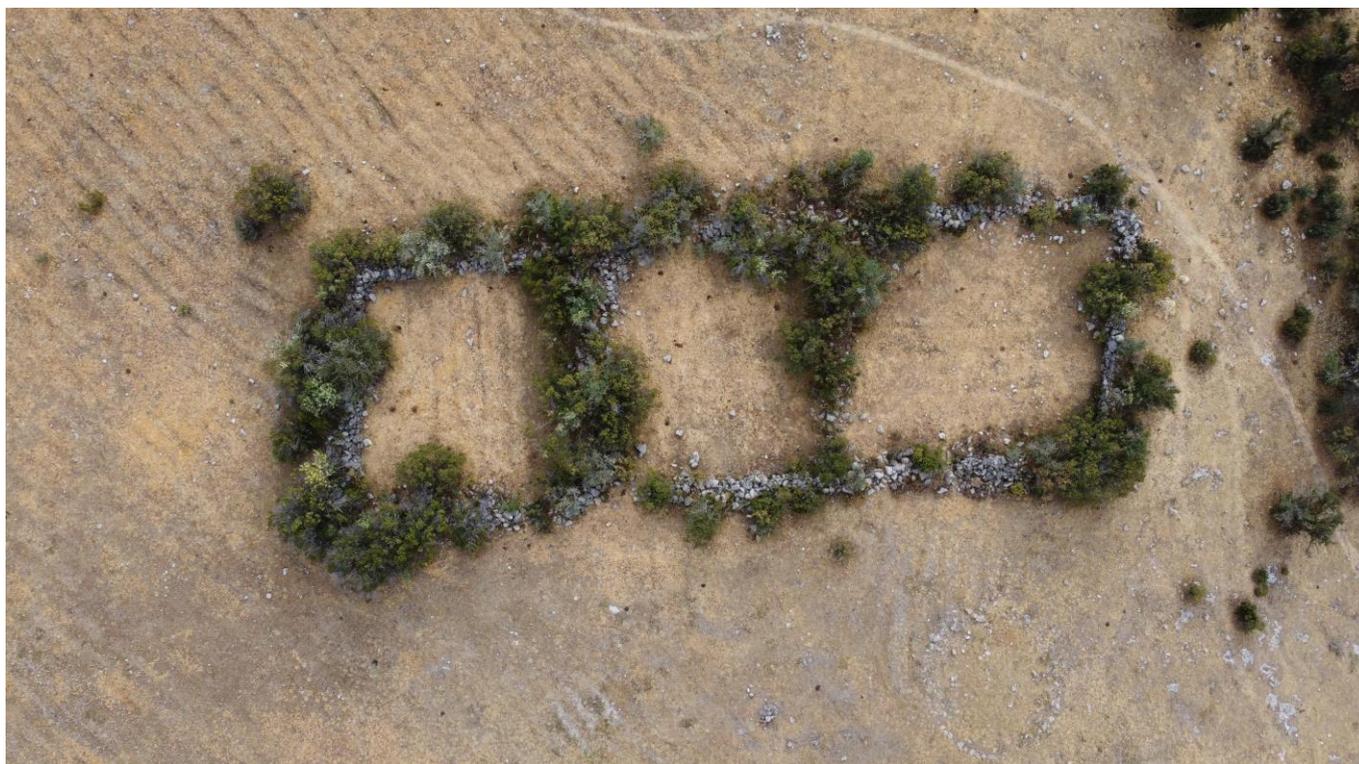
**Figura 67: una estructura rectangular con 3 compartimientos internos.**

Se ha identificado una estructura arquitectónica diferente, no es de carácter doméstico, ubicada en la parte central del sitio. Se trata de una estructura rectangular de 36 m de largo (eje Norte - Sur) y 13 m de ancho aproximadamente. Esta estructura al parecer presentaba 3 subdivisiones internas, casi de las mismas dimensiones como se observa en la imagen. Cabe mencionar que la mayor parte de los muros de esta estructura fue modificada por los pobladores que hasta ahora utilizan este espacio para actividades agrícolas.
