## LA OCUPACIÓN INCA EN EL DISTRITO DE TOTORA OROPESA, PROVINCIA DE ANTABAMBA – APURÍMAC

**Pieter VAN DALEN LUNA**

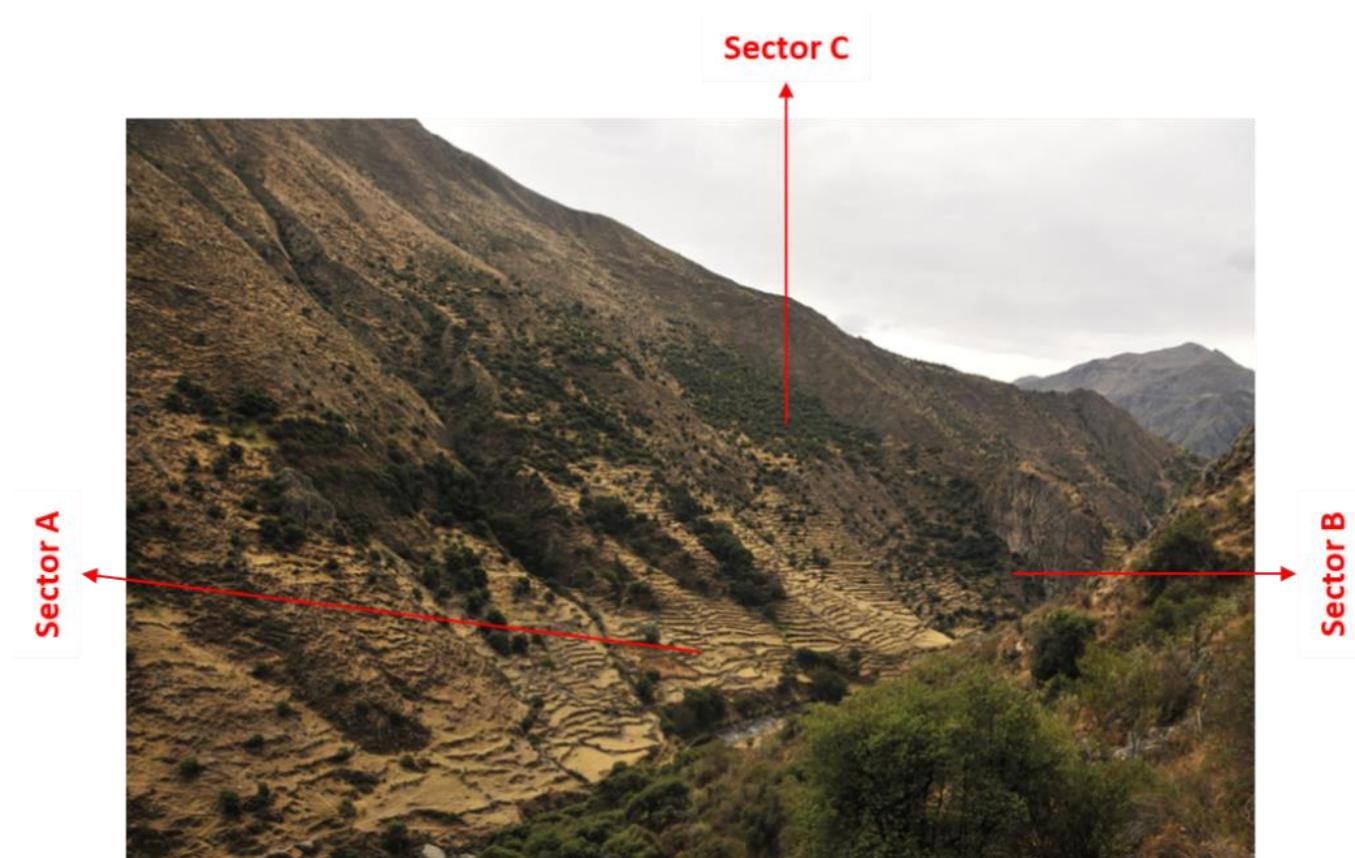
**Figura 69: sectorización de los andenes que se encuentran en las laderas.**

**Descripción:** Se trata de un sistema agrícola conformada de andenes continuos y discontinuos que aprovechan las faldas y la parte media de los cerros. Estas andenerías se encuentran tanto en las regiones naturales de Quechua y Suni, lo que permite obtener mayor variedad de productos. Estas andenerías se encuentran adaptadas y condicionadas a la geomor-

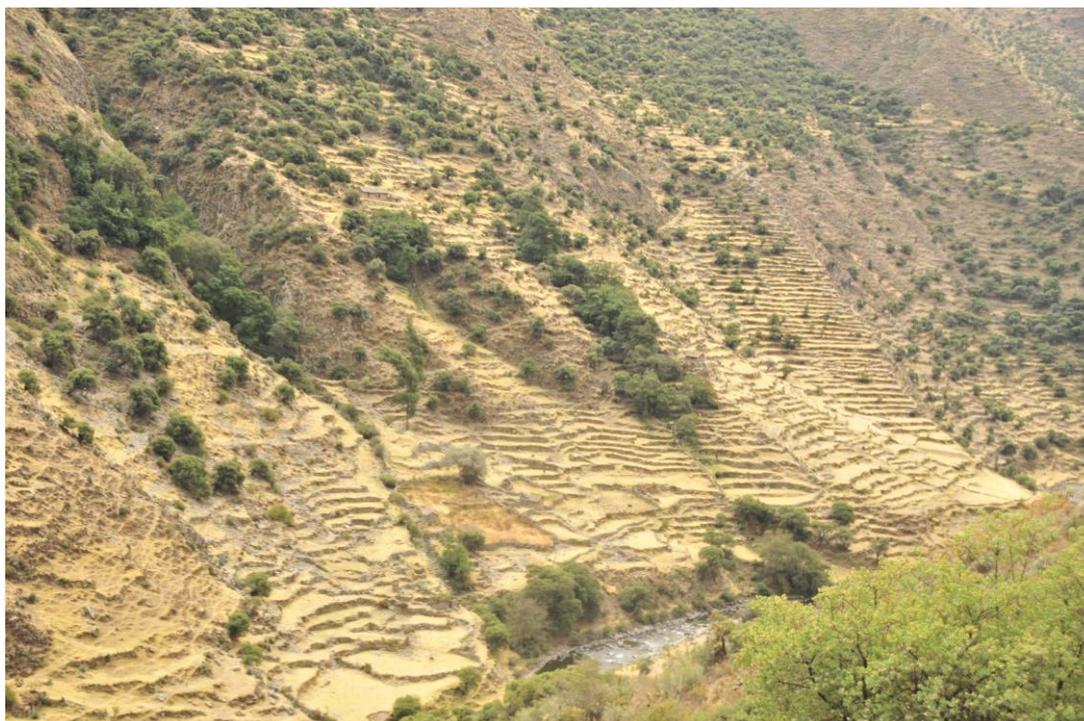
**Figura 70:** sector A donde se encuentra la mayor cantidad de andenes.

**Sector A:** Se encuentra en las coordenadas UTM 8415773 N y 766400 E, en la parte baja y lado Oeste del sitio. Este sector es el de mayor dimensión, donde se pueden observar más de 50 graderías entre continuas y discontinuas (la mayoría se trata de andenes continuos, pero en un espacio reducido) que se desplazan desde 3493 m.s.n.m. hasta más de 3608 m.s.n.m. aproximadamente, que se proyectan desde el río hasta la ladera media. Presentan entre 15 m y más de 70 m de largo, una altura conservada de muros de contención que generalmente superan 1.50 m y el ancho que oscila entre 1.50 m hasta más de 10 m. De esta forma, los muros de contención de los andenes reducen el grado de inclinación de la pendiente y permiten una terraza de superficie llana apta para actividades agrícolas. Finalmente, cabe mencionar que solo este sector de andenerías presenta algún sistema de riego, ya que se observa 2 puquiales en la parte media que pudieron ser aprovechadas en las actividades agrícolas. Se observan en este sector las casas abandonadas probablemente del siglo pasado.

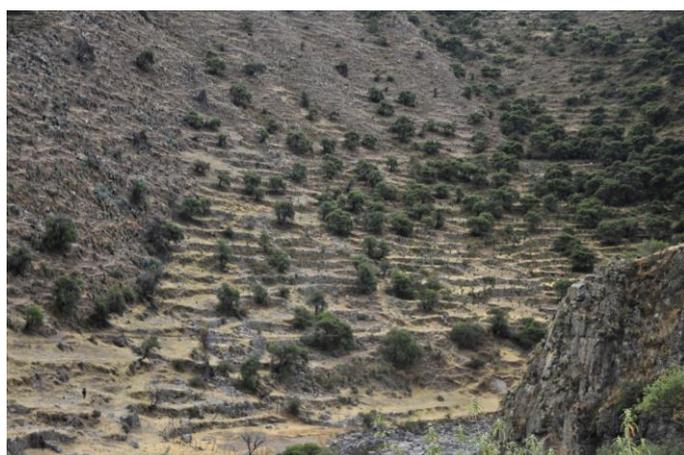
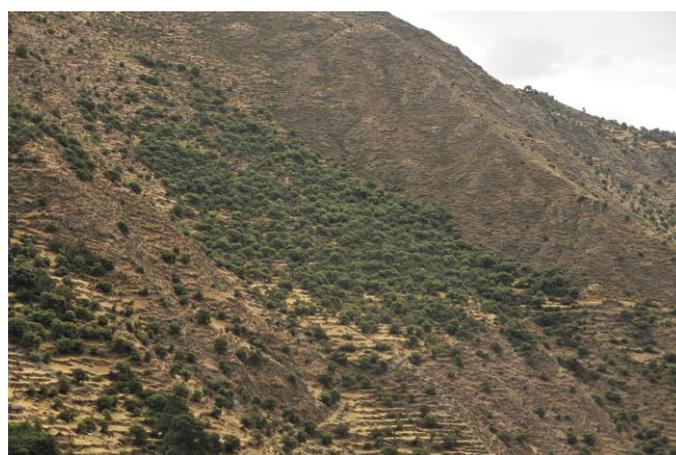
**Figuras 71 y 72:** Sector B (izquierda) y Sector C (derecha).

**Sector B:** Se encuentra en las coordenadas UTM 8416227 N y 766371 E, en la parte baja y lado Este del sitio. Este sector es de menor dimensión que los demás sectores, se pueden

observar más de 10 andenerías entre continuas y discontinuas que se desplazan desde los 3499 m.s.n.m. hasta más de 3561 m.s.n.m., que se proyectan desde el mismo río Totorá.

**Sector C:** Se encuentra en las coordenadas UTM 8416370 N y 766151 E, en la parte media del cerro y es el sector que se encuentra en la parte más alta en relación a los demás. Se identificaron más de 20 andenerías entre continuas y discontinuas que se desplazan desde 3611 m.s.n.m. hasta más de 3721 m.s.n.m. La mayor parte de este sector se encuentra cubierta por la vegetación arbustiva y arbórea.

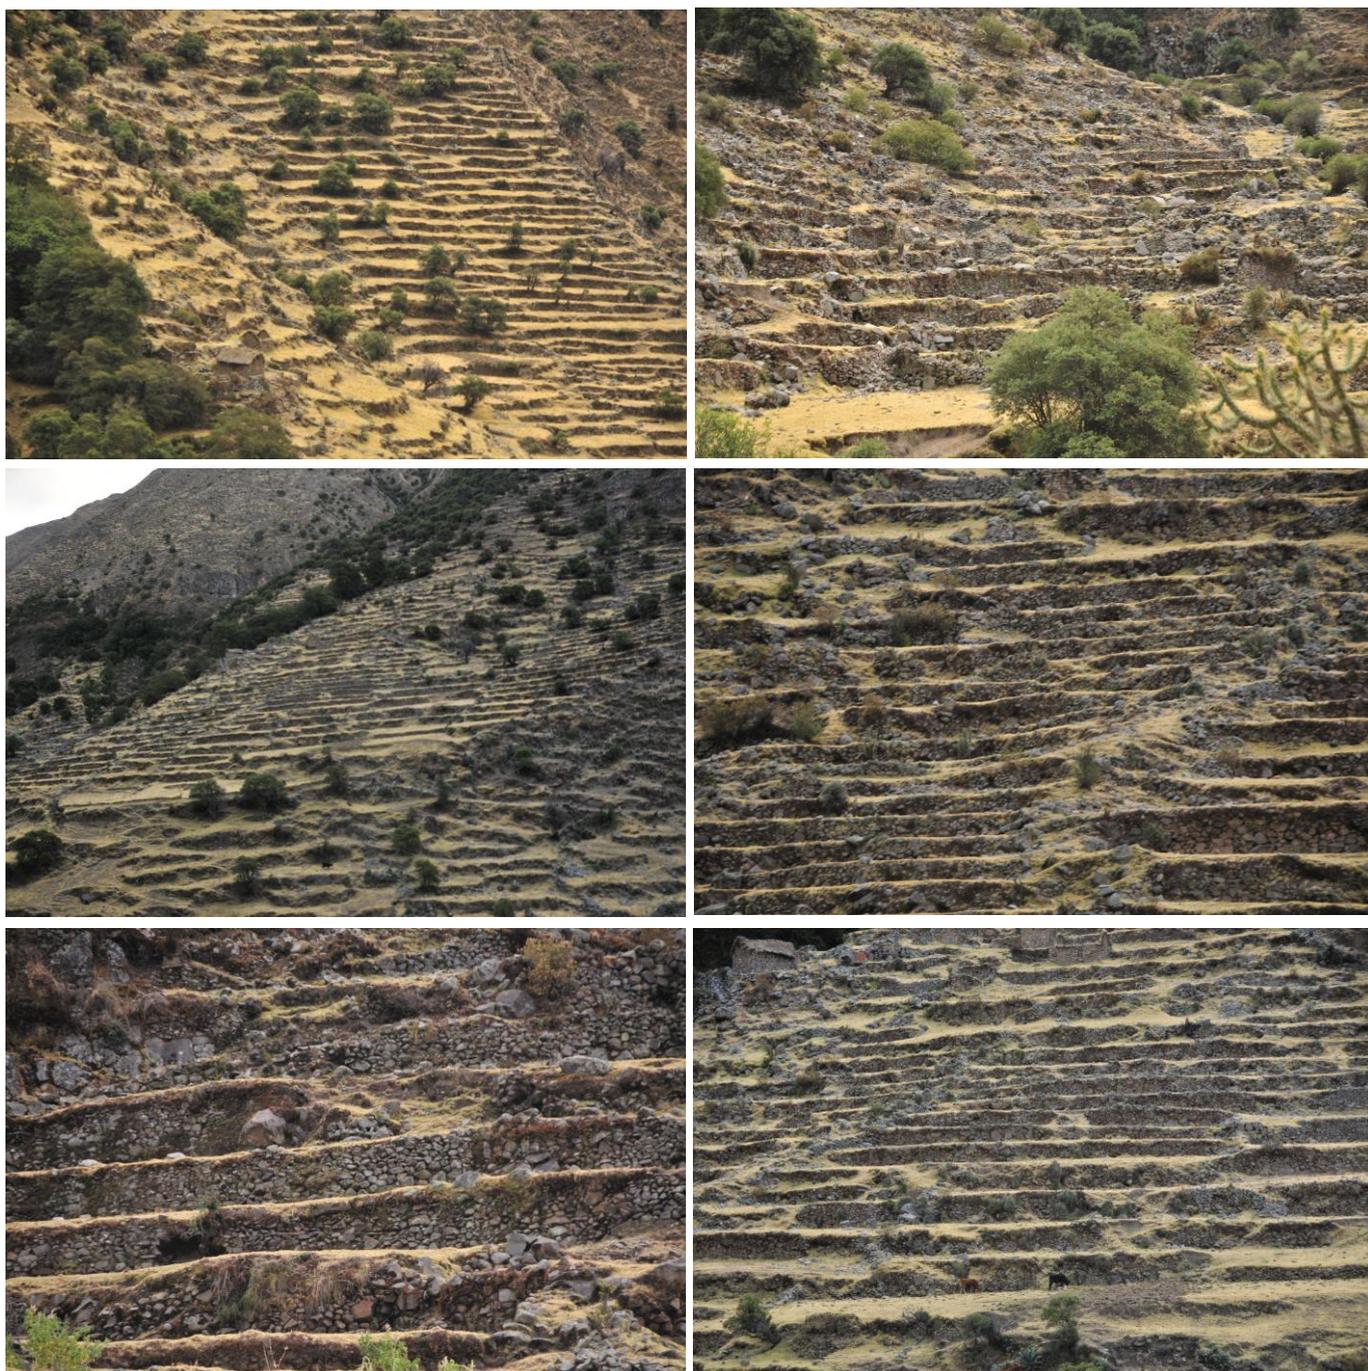
**Figuras 73 al 78: las andenerías del sector A.**

**Estado de conservación:** Se encuentra en buen estado de conservación. Este espacio aún se utiliza como espacio agrícola por los pobladores lo que permite conservarse en buen estado. Pero, también se ha desconfigurado por la construcción de nuevas estructuras modernas como viviendas, nuevos muros de parcelas modernas, entre otras. En menor cantidad es afectado por agentes físico naturales y biológicos que conllevan al colapso de los muros de los andenes.

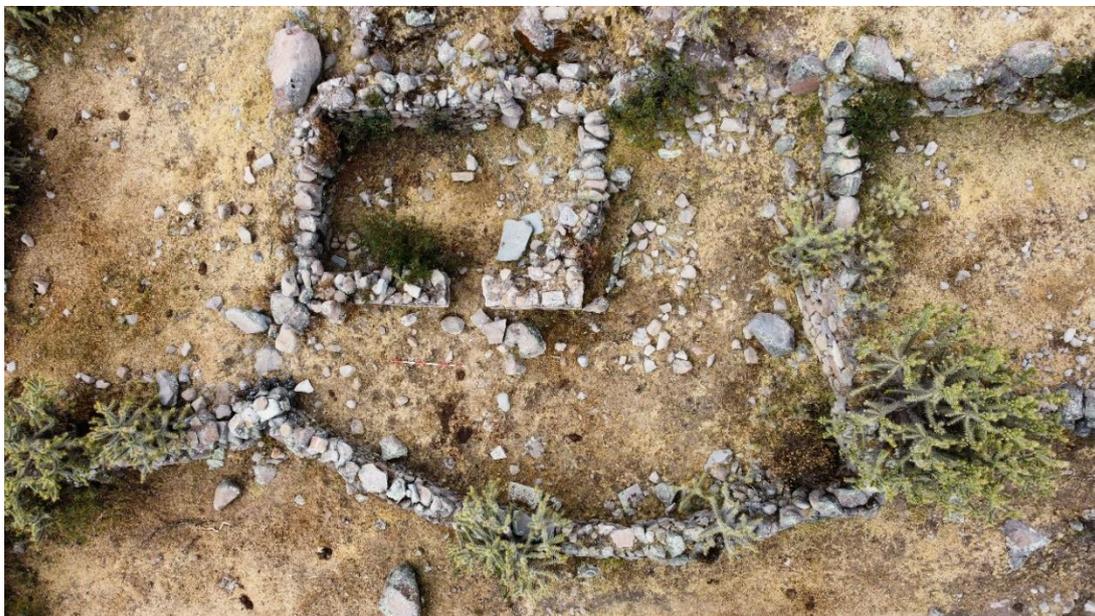
Figura 79: Foto de planta de la estructura doméstica.

**Recinto doméstico:** Se trata de una estructura de planta rectangular, construida a base de piedras canteadas, piedras talladas y lajas unidas con barro de argamasa con muros de doble hilera, muestra un vano de acceso al lado norte. Actualmente es reutilizado, se muestran piedras sin argamasa colocadas sobre los muros. El recinto presenta un largo de 4.42 m y 2.66 m de ancho, el acceso presenta un ancho de 0.59 m y 0.66 m de alto conservado, el alto de muro es de 0.96 m y 0.62 m de ancho. En la parte frontal del recinto presenta un patio en regular estado de conservación.

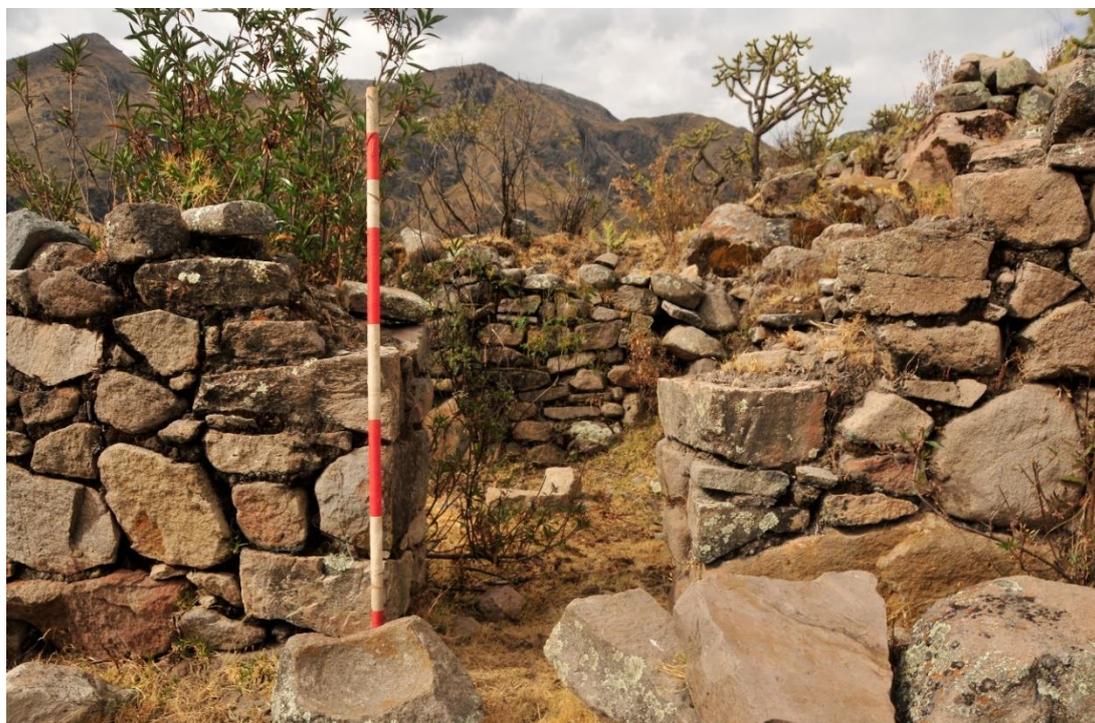
Figura 80: vano de acceso del recinto arquitectónico.

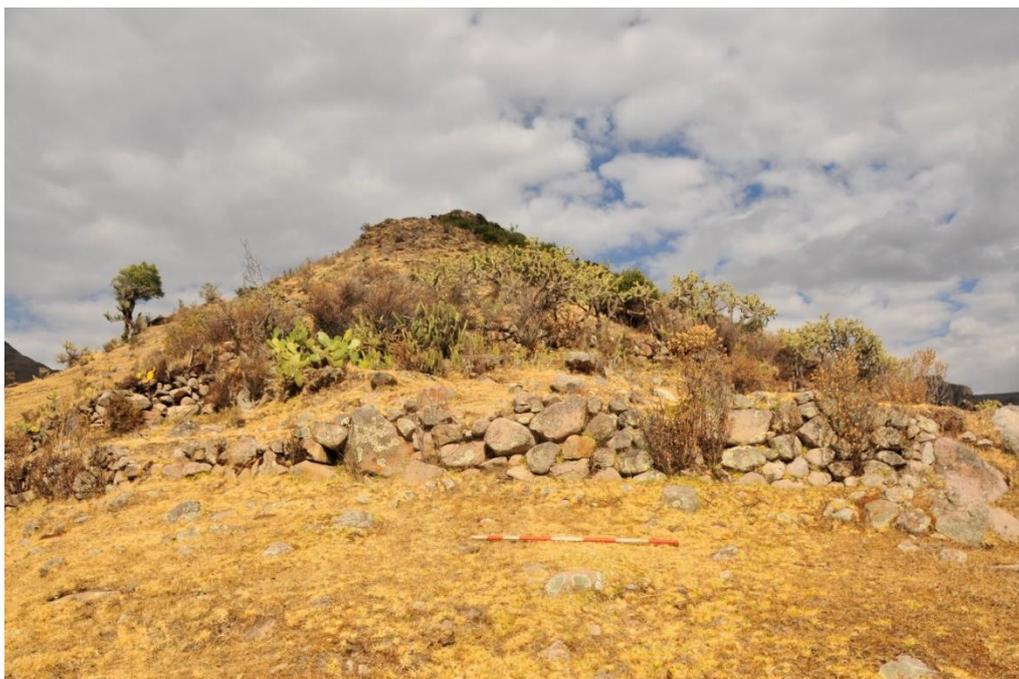
**Figura 81: Vista panorámica del área agrícola.**

**Área agrícola (andenes):** Se trata de un área agrícola ubicada en la parte posterior del recinto doméstico. Los muros de contención fueron construidos a base de piedras irregulares de diferentes dimensiones, unidas con argamasa de barro. El alto aproximado oscila entre 0.80 m a 1 m, la amplitud de la terraza es extensa, se ubicaron aproximadamente 6 escalones discontinuos. Se encuentran acondicionadas al relieve del paisaje natural, estos andenes ayudaban a evitar la erosión de los suelos, permitían aprovechar mejor el agua tanto de las lluvias como de riego.

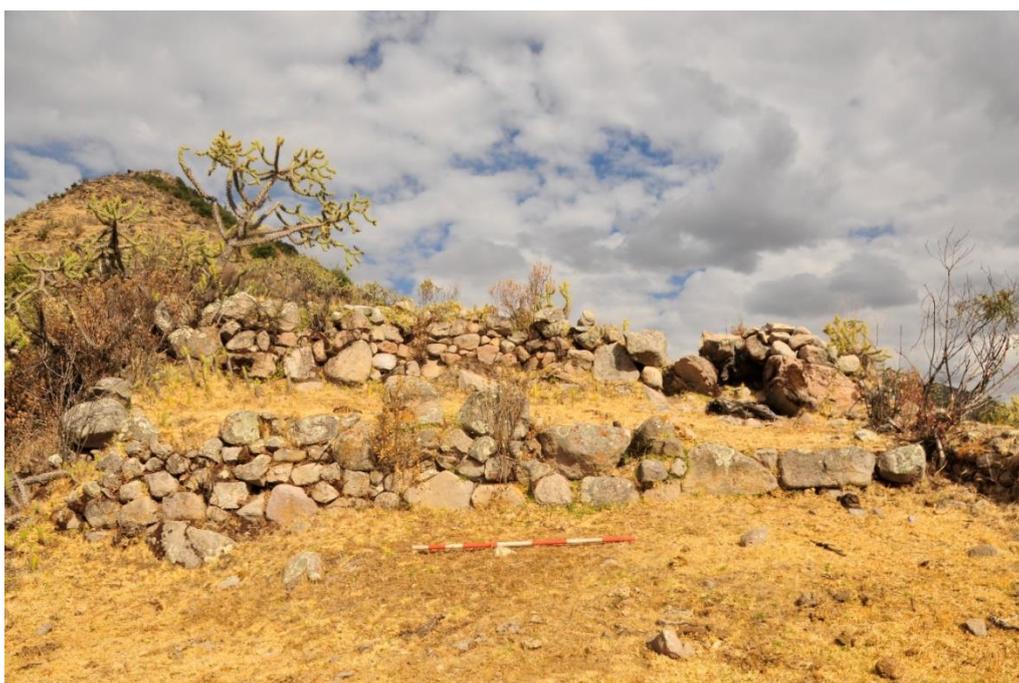
**Figura 82: Área doméstica.**

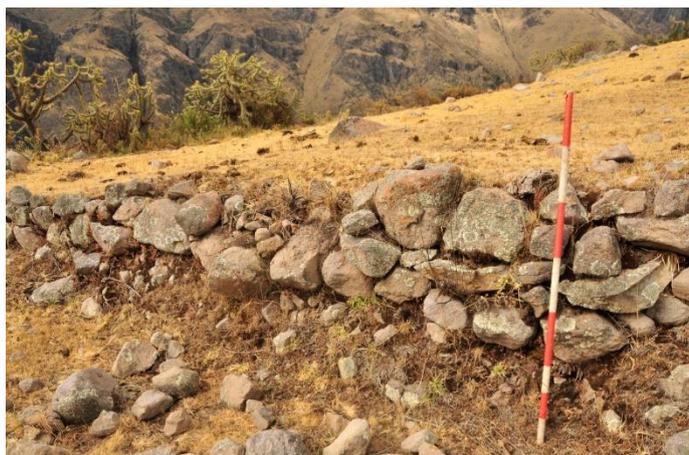
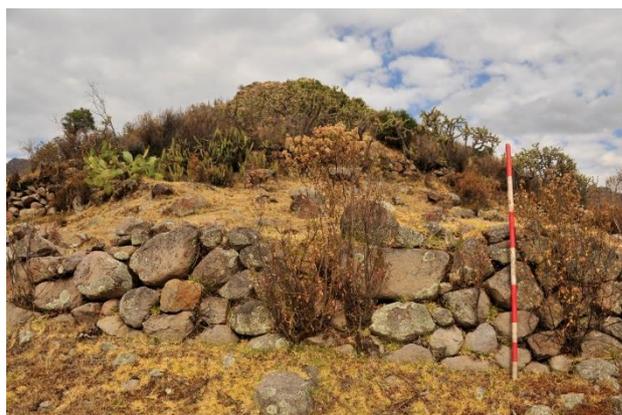
**Figuras 83 y 84: Paramentos del área agrícola.**

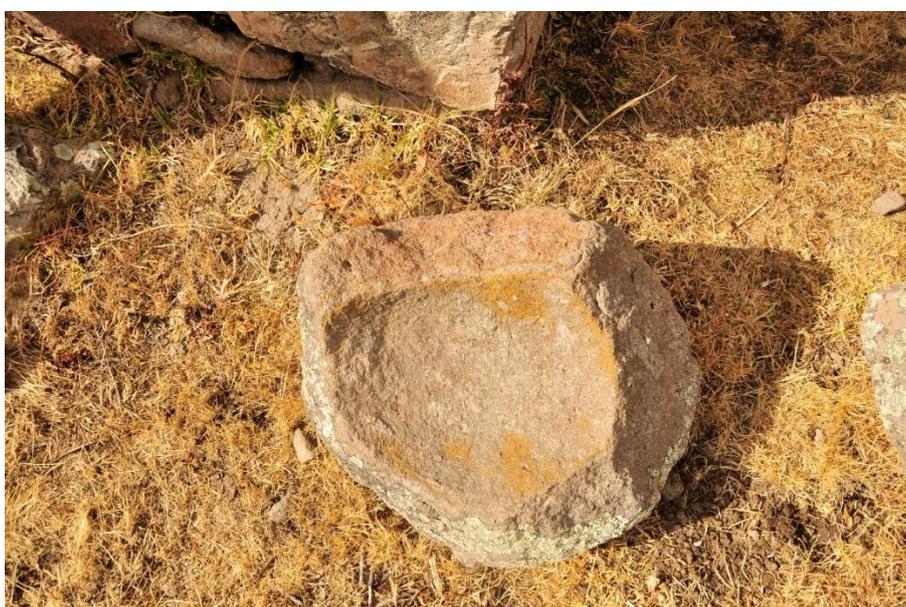
**Figura 85: mano de mortero ubicada en la parte frontal del recinto arquitectónico.**

**Material cultural asociado:** En la superficie del sitio arqueológico se ha identificado material lítico (mano de mortero).

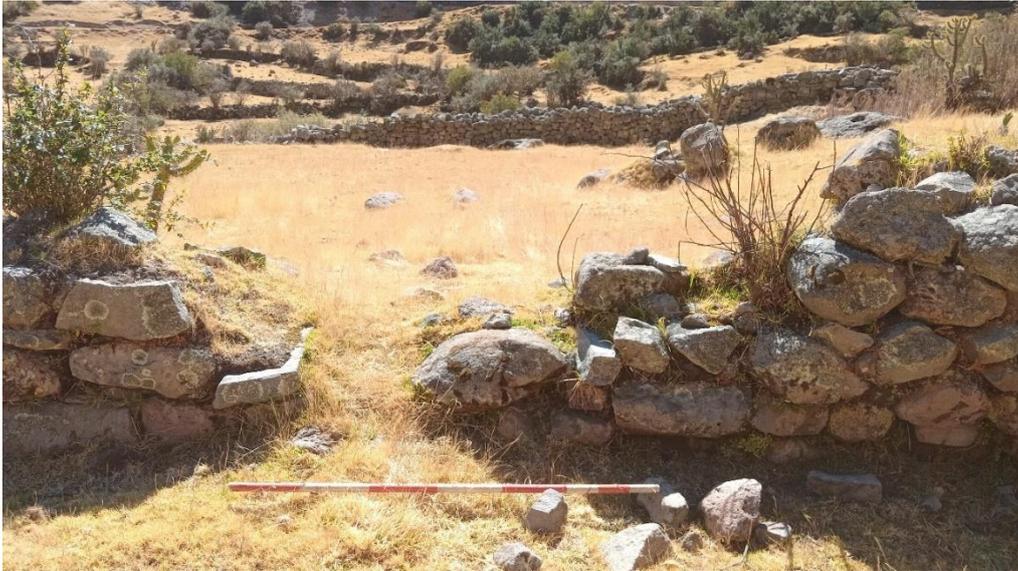
**Figura 86: vista general de los corrales.**

**Corrales o patios:** Este conjunto de corrales o patios se encuentran asociados o emplazados a las estructuras domésticas, construidos con muros de doble hilera, con piedras de campo, divididos en sectores. Los muros conservan una altura de 1.10 m a 1.50 m, cuenta con muros de doble hilera de 0.70 m aproximadamente. Estos espacios han tenido un uso continuo a través del tiempo, ya que actualmente se puede apreciar solo la parte de la cimentación, ya que fue reutilizado y modificado por la población actual fines de la agricultura y ganadería,

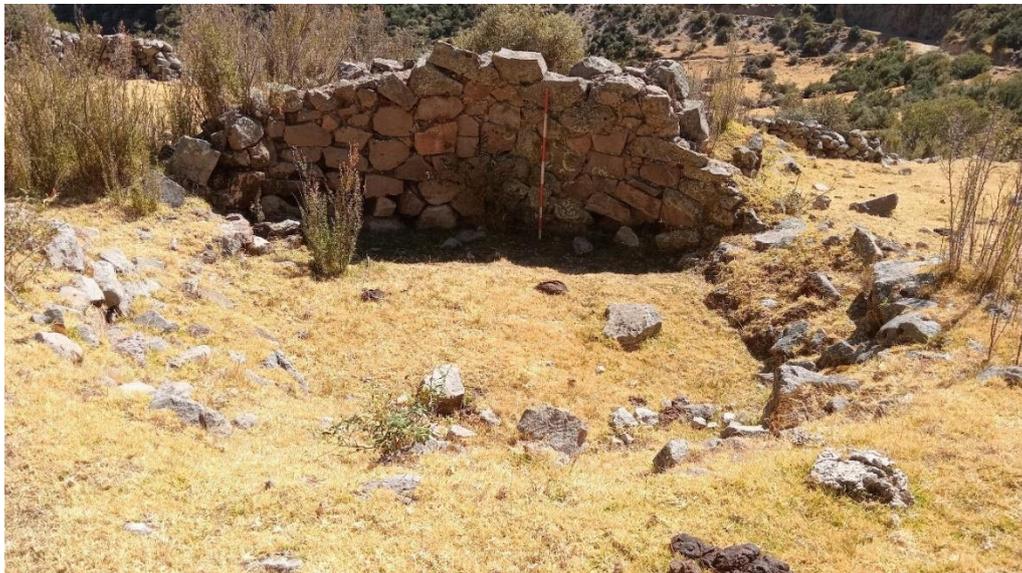
**Figura 87: Estructura de planta rectangular.**

**Rectangulares y cuadrangulares:** Está compuesto por estructuras de mayor extensión, distribuidas de manera ordenada en todo el sitio arqueológico, ubicamos corrales asociados a los recintos de planta rectangular. Estas estructuras fueron construidas a base de piedras del lugar con las caras canteadas, unidas con argamasa de barro, con muros de doble hilera. Hay estructuras más amplias que presentan 5.50 m de largo por 4.20 m de ancho, las más pequeñas son de 5.40 m de largo x 2.45 m., alcanzando una altura conservada de 2.15 a 3 m de alto, conformada por muros de doble hilera que oscila 0.50 m a 0.66 m de espesor. Este recinto fue construida a base de piedras canteadas, con muros dispuestos con doble hilera y unidas con argamasa de barro, presenta esquinas redondeadas en algunos casos. Algunas de estas estructuras presentan corrales asociadas como patio. Se encontró arquitectura con presencia de hornacinas o nichos en los paramentos internos y externo, sin embargo, es muy recurrente la presencia de nichos internos que oscilan entre 0.30 m a 0.34 m de ancho, 0.24 m a 0.30 m de alto y de 0.36 m a 0.47 m de profundidad.

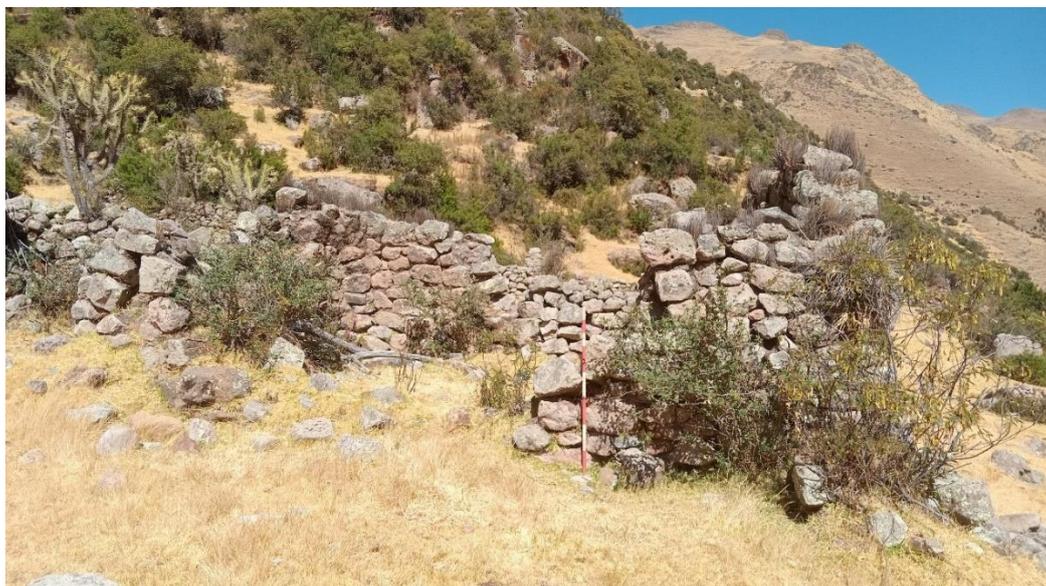
**Figura 19 estructura de planta rectangular.**

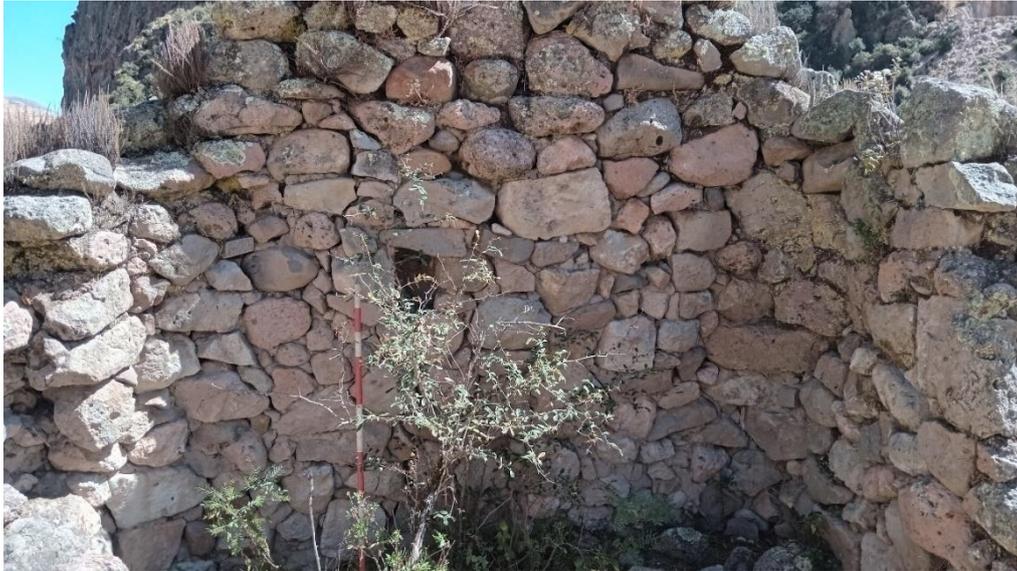
**Figura 20 Paramento de estructura de planta rectangular con nicho o hornacina.**

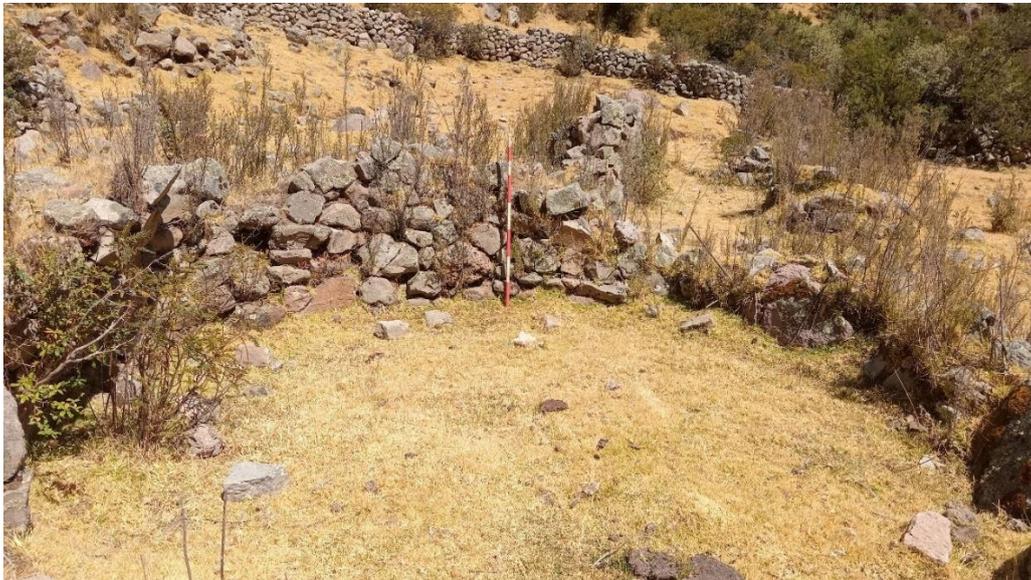
**Figura 90: Estructura de planta circular.**

**Circulares u ovaladas:** Estos recintos se encuentran en poca cantidad, la mayoría de ellos se encuentran en pésimo estado de conservación, encontrándose solo la cimentación de las estructuras. Ubicadas generalmente al lado Oeste del sitio. Presentan un diámetro que oscila entre 4.20 m y 5.50 m, conformada por muros de doble hilera de 0.50 m y 0.65 m de espesor, alcanzando una altura conservada hasta de 2.15 m. Dichos recintos fueron construidos a base de piedras con las caras canteadas, muestran paramentos de caras planas tanto en los paramentos del exterior e interior, en algunos casos fueron cimentados sobre las rocas naturales.

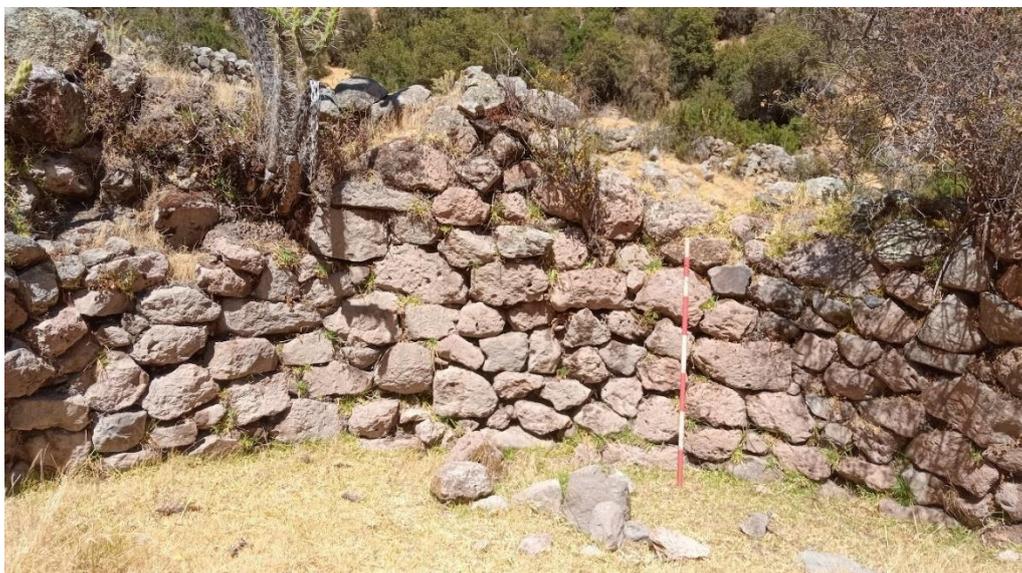
**Figura 91: Paramento de estructura de planta circular.**

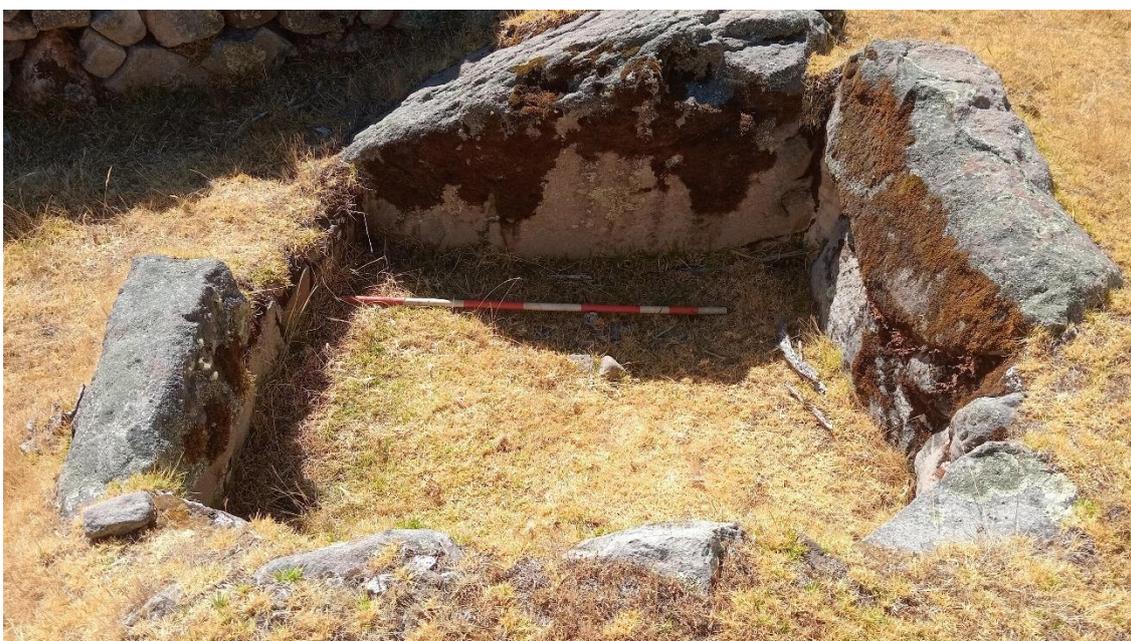
**Figura 92: Estructura de planta rectangular hundida, trabajada en la roca natural.**

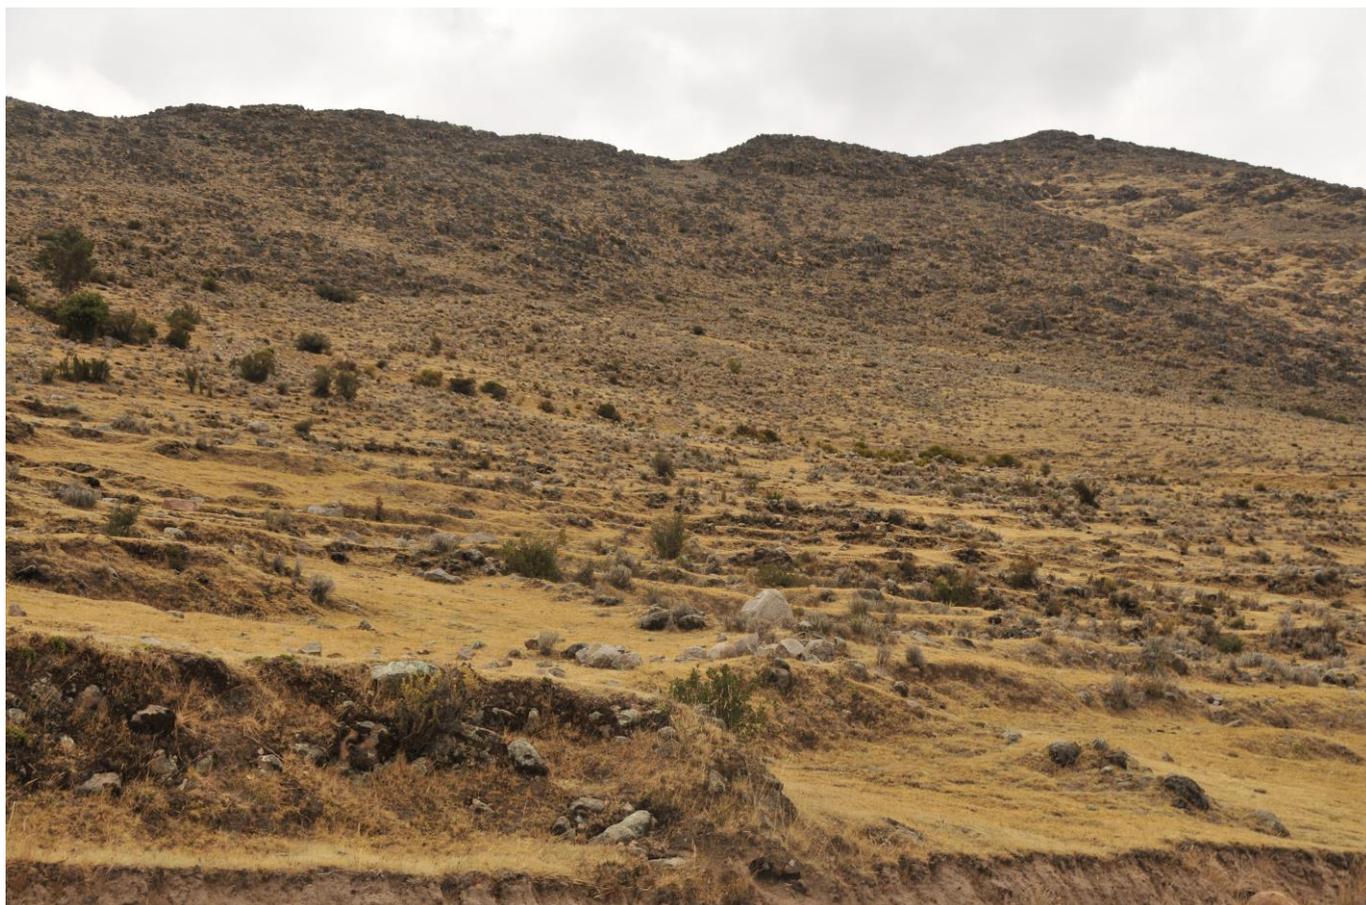
**Figura 94:** Las andenerías que se encuentran en la ladera.

**Descripción:** Se tratan de más de 20 terrazas discontinuas de carácter agrícola que aprovechan las laderas del cerro. Se encuentran adaptadas a la geomorfología del terreno, elaboradas de piedras canteadas (algunas redondeadas) de diferentes dimensiones (generalmente medianas) procedentes de la misma zona y unidas sin argamasa. Estas terrazas no superan generalmente los 5 m de largo ni superan 1 m de altura conservada. Cabe mencionar que estos muros simplemente permiten la reducción del grado de inclinación que presenta el terreno y así aprovecharlo en las actividades agrícolas (probablemente tubérculos como papa, oca, olluco, entre otras). Actualmente los pobladores aún siguen utilizando el espacio y el área circundante para las prácticas agrícolas a secano rotativas. Es decir, cada cierto tiempo (entre 5 a 10 años) dejan de cultivar para que el terreno pueda recuperar las nutrientes y obtener buenos resultados.

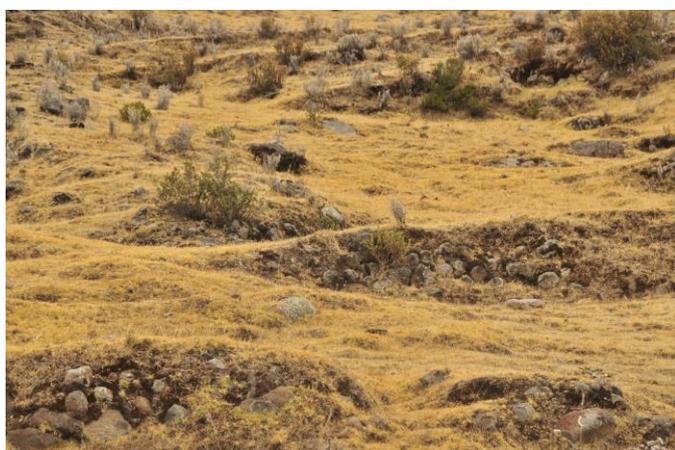
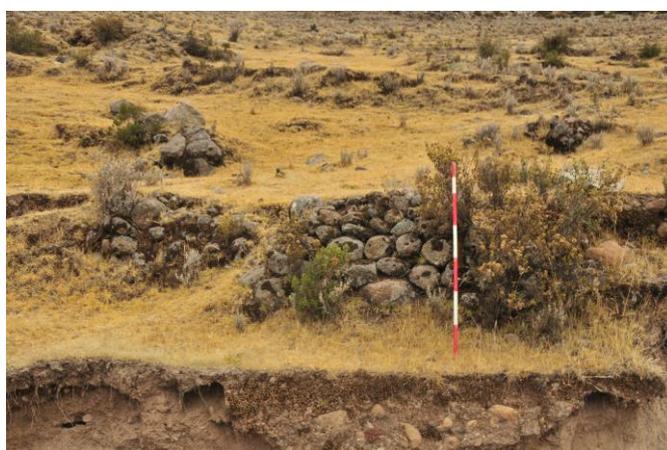
**Figuras 95 y 96:** fragmentos de andenes discontinuos.

**Estado de conservación:** Se encuentra en mal estado conservación afectado principalmente por factores antrópicos y en menor dimensión por factores biológicos y físico naturales. Se pudo identificar que se ha desconfigurado el sitio por la construcción de nuevas

parcelas, trochas carrozables, prácticas ganaderas en la zona, entre otras. Asimismo, también se encuentra afectada por la vegetación y las erosiones pluviales que conllevan al derrumbe de los muros de contención de las terrazas.

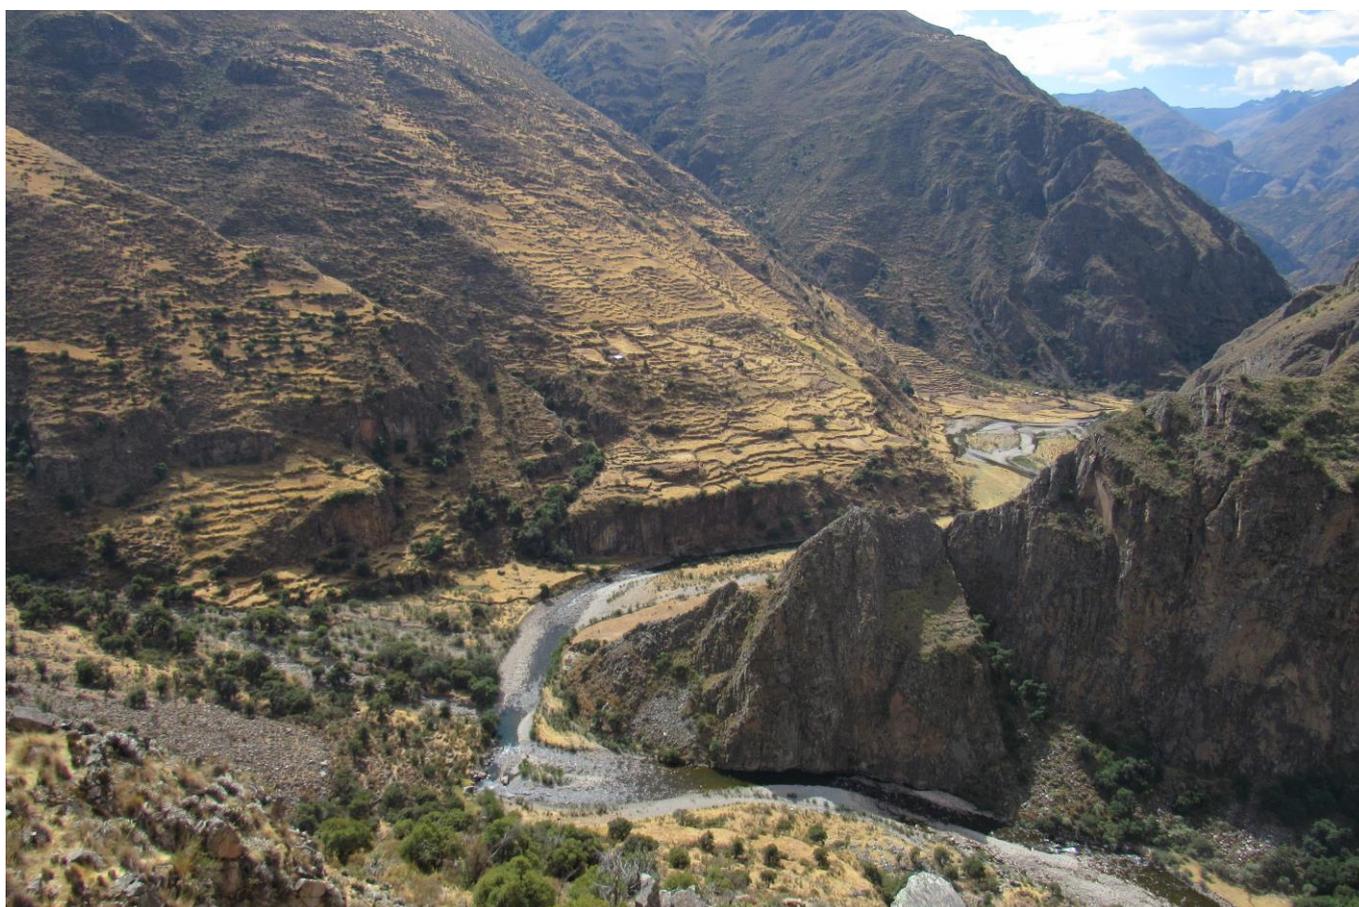
*Figura 97: véase los andenes de Kantani que se encuentran en la ladera.*

**Descripción:** Se trata de un sistema agrícola conformado por andenes continuos y discontinuos que aprovechan las faldas y la parte media de los cerros. Estas andenerías se

encuentran a pocos metros del río hasta la ladera media del cerro. Estas andenerías se encuentran adaptadas y condicionadas a la geomorfología del terreno y están construidas de piedras canteadas de diferentes tamaños (principalmente medianas) sin argamasa. Los materiales de construcción son procedentes del mismo lugar, forman muros de contención que permiten reducir el grado de inclinación de la pendiente y forman una terraza de superficie llana apta para actividades agrícolas. Presentan entre 15 m y más de 100 m de largo aproximadamente, una altura conservada de muros de contención que generalmente superan 1 m y el ancho que oscila entre 1.50 m hasta unos 10 m aproximadamente. Sobre algunas terrazas se encuentran algunos recintos de los pobladores actuales.

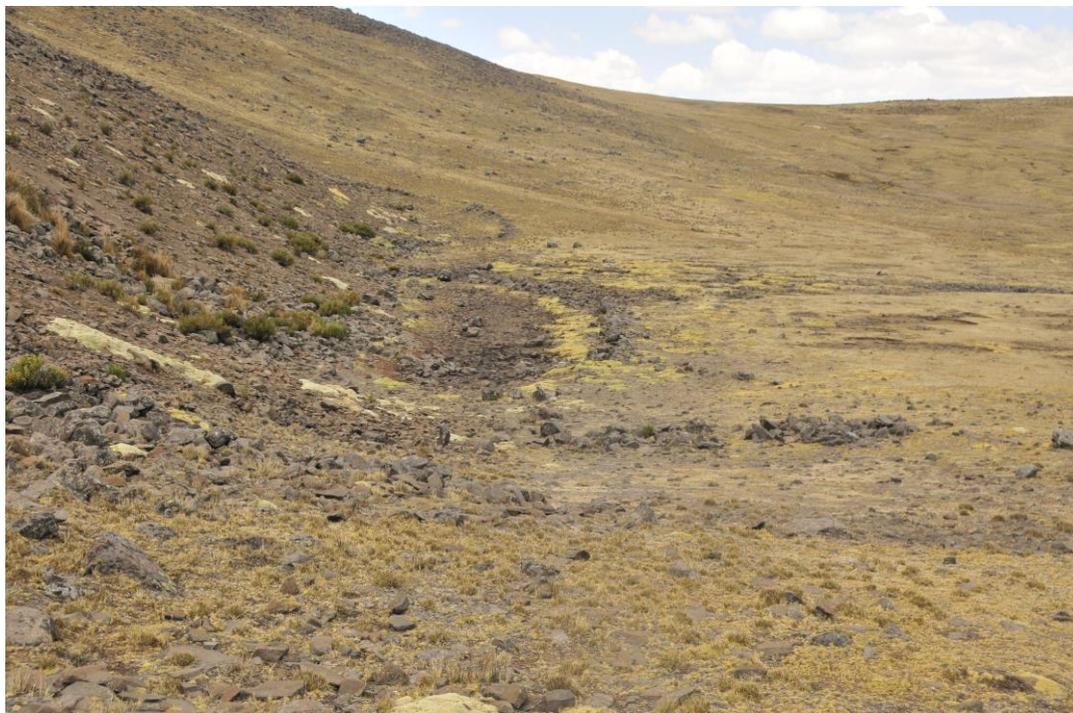
**Figura 99:** conjunto de corrales que se encuentran en la parte baja del sitio.

**Descripción:** Se observa unos 5 corrales prehispánicos de formas irregulares y de diferentes dimensiones que oscilan entre 29 m x 18 m y 11 m x 12 m, las cuales se encuentran

dispersas (la mayoría de los corrales se encuentran en las bases de la colina, en el lado Suroeste; mientras los demás se encuentra sobre la cima de la colina). Están elaborados de piedras canteadas de medianas dimensiones procedentes de la zona. Estas solamente se encuentran en cimientos, aún se puede apreciar que están dispuestas en una hilera y doble hilera (los muros han caído formado una silueta de piedras acumuladas a los costados de los cimientos como se puede observar en las fotografías). Cabe mencionar que en la parte baja del sitio ubicado en las coordenadas UTM 8408614 E y 760272 N, uno de los corrales se encuentra asociado directo a un recinto de forma circular de unos 5 m de diámetro (silueta de los muros caídos) que

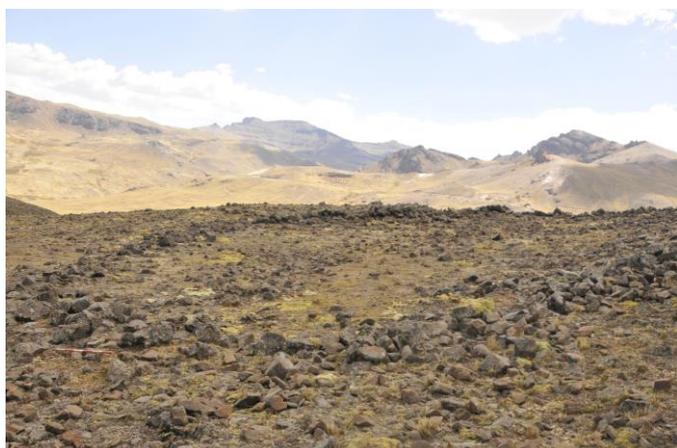
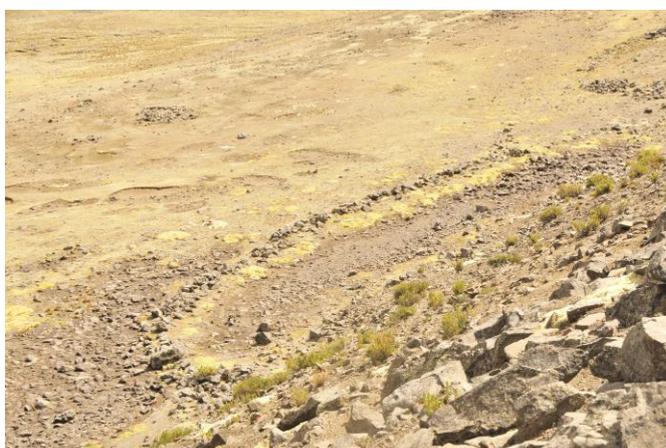
**Figuras 100 y 101:** corrales prehispánicos que se encuentran en el sitio arqueológico.

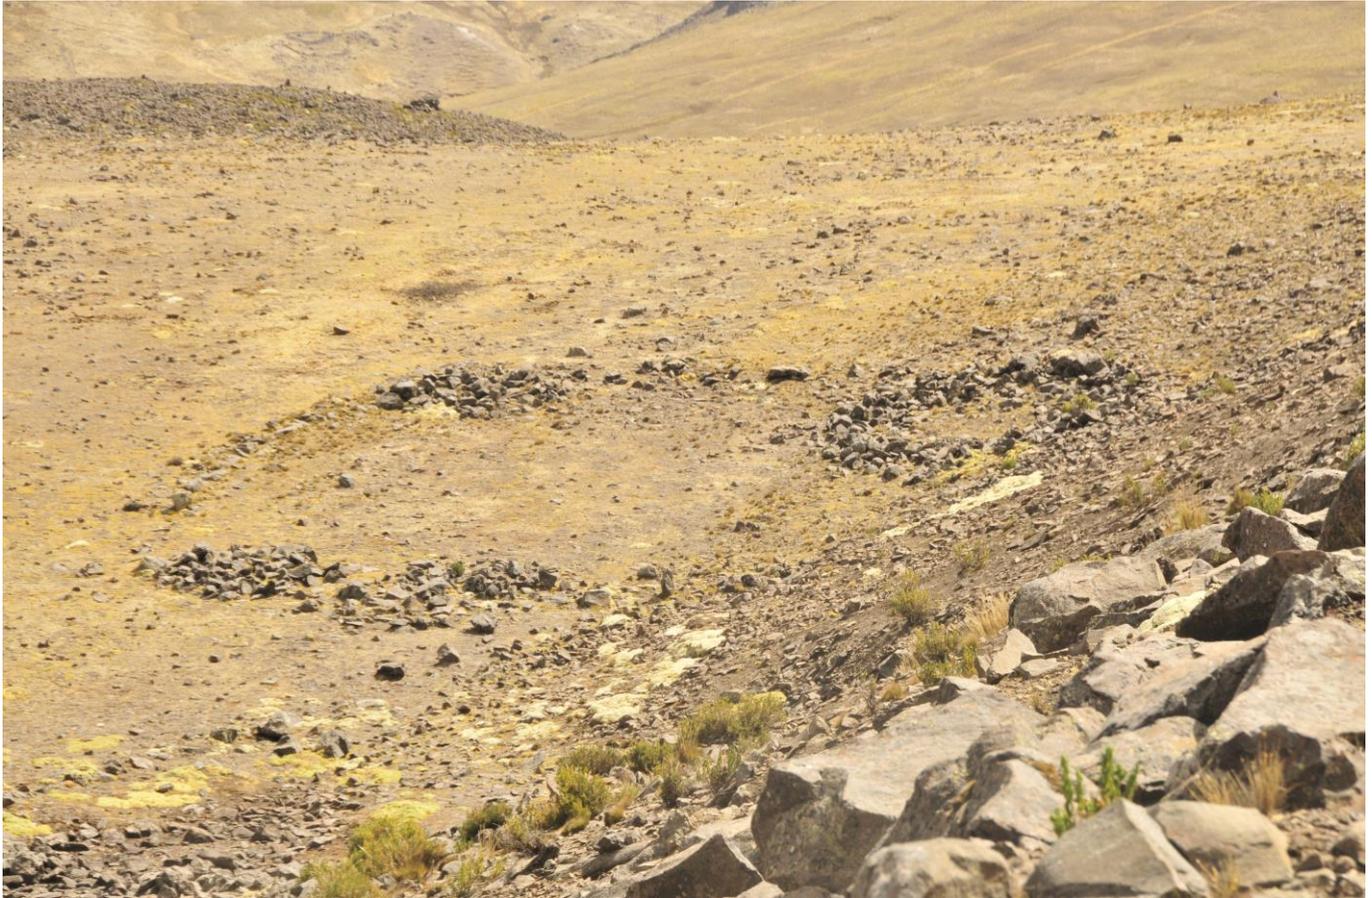
**Figura 102: uno de los corrales asociados a un recinto probablemente de carácter doméstico.**

corresponde a un recinto de carácter doméstico. Se encuentra elaborada con los mismos materiales y técnicas constructivas que los corrales mencionados en el párrafo anterior.

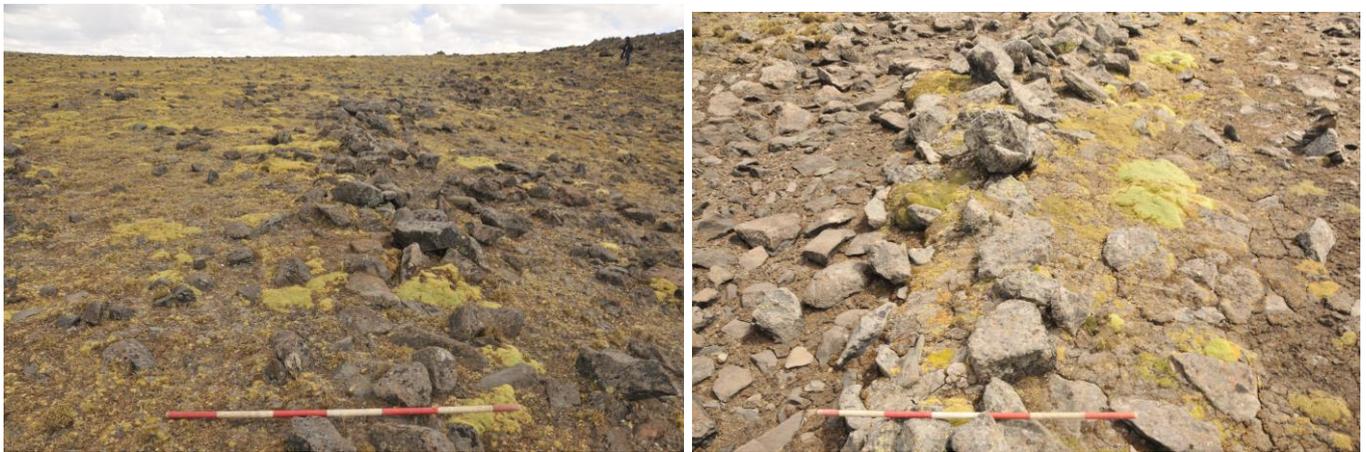
**Figuras 103 y 104: cimientos de corrales que se encuentran en el sitio arqueológico.**
