## LA OCUPACIÓN INCA EN EL DISTRITO DE TOTORA OROPESA, PROVINCIA DE ANTABAMBA – APURÍMAC

**Pieter VAN DALEN LUNA**

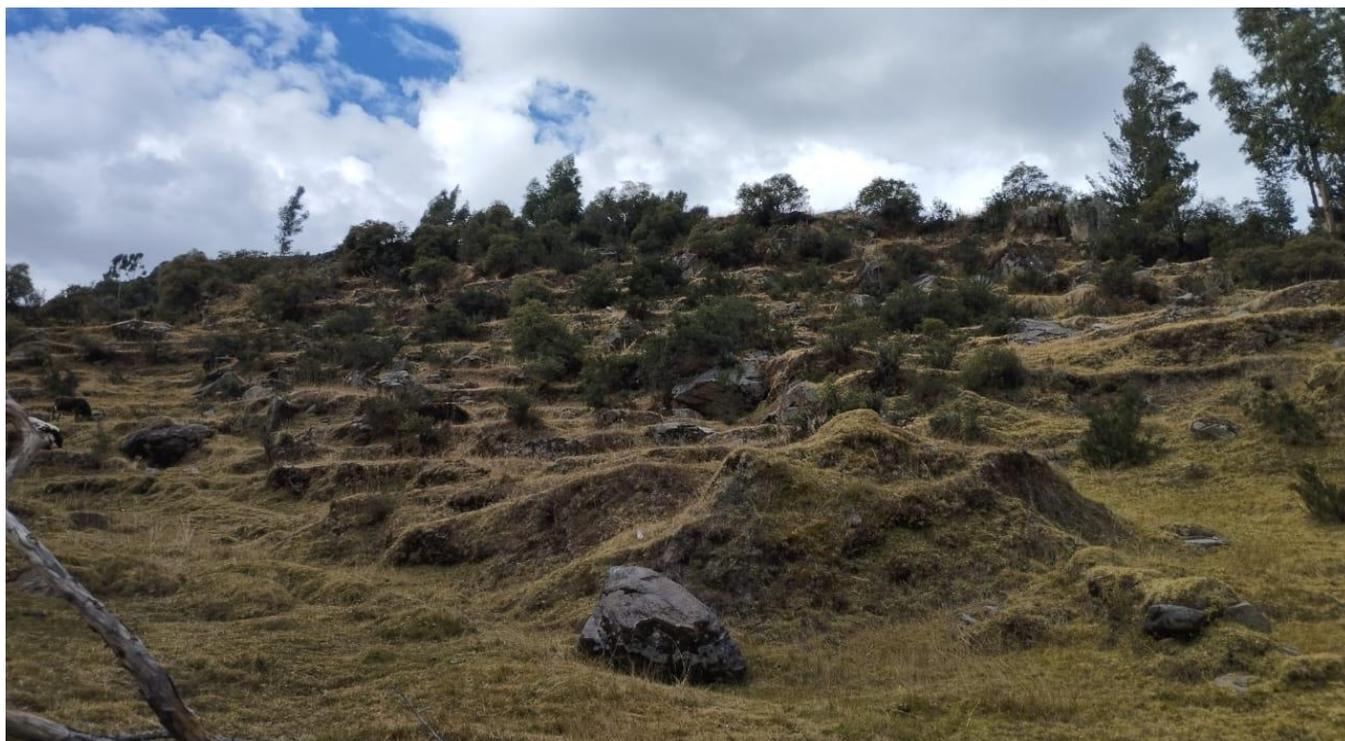
**Figura 106: vista panorámica de las andenerías de Loricachi.**

**Descripción:** El sitio presenta dos sectores con un solo sistema de andenería, el primero presenta muros compuestos de piedra canteada sin argamasa, con 1.10 metros de altura y más de 100 metros de largo; el segundo sector presenta las mismas características solo que la altura de las terrazas es de 1.30 de alto. Los andenes se proyectan de noroeste a suroeste, siendo discontinuos y con más de 30 graderías.

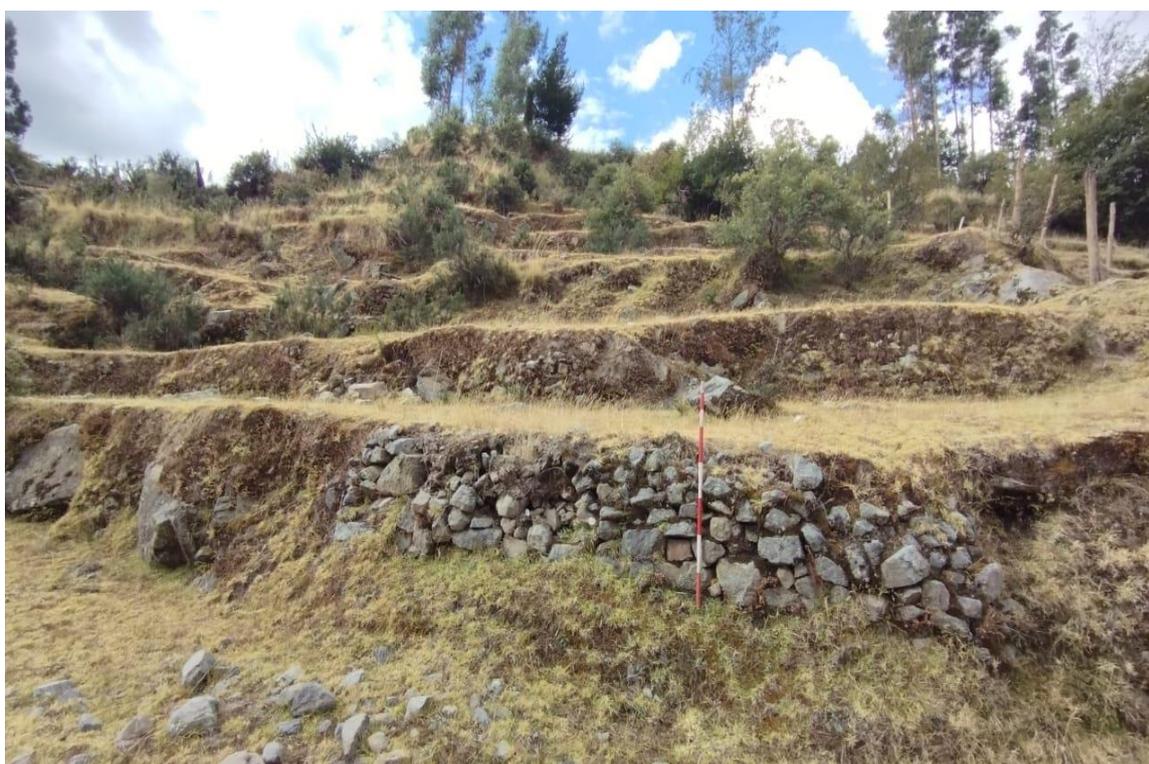
**Figura 107: Vista del sector A de los andenes de Loricachi.**

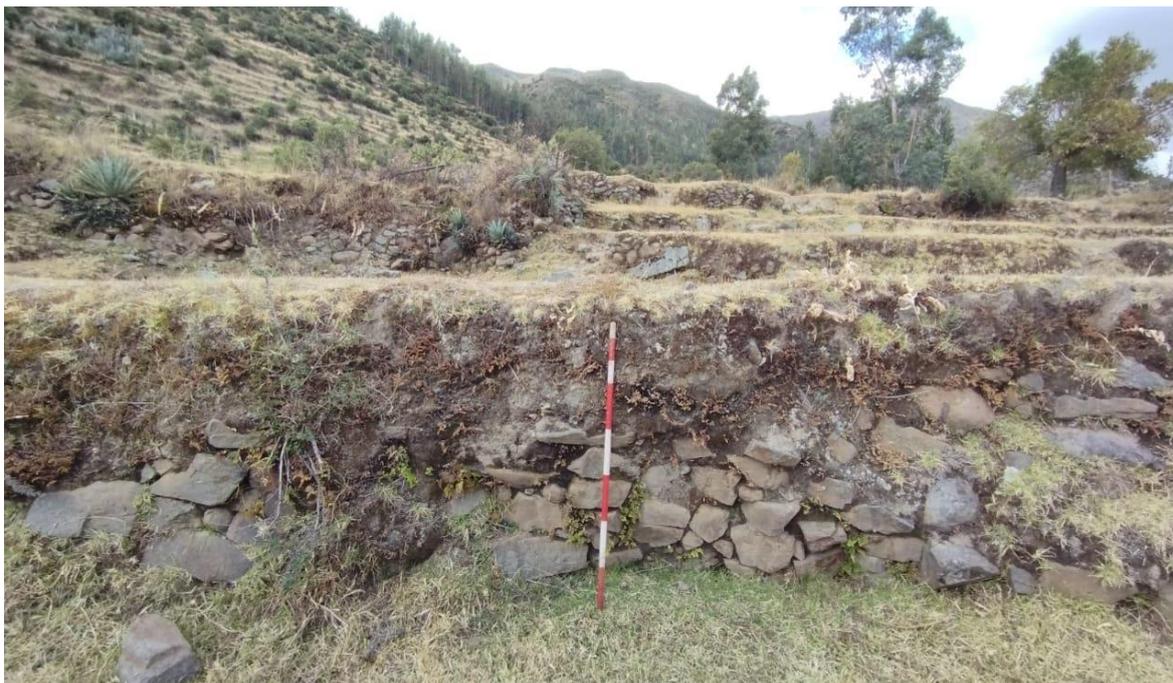
**Figura 108: vista del sector B de Loricachi.**

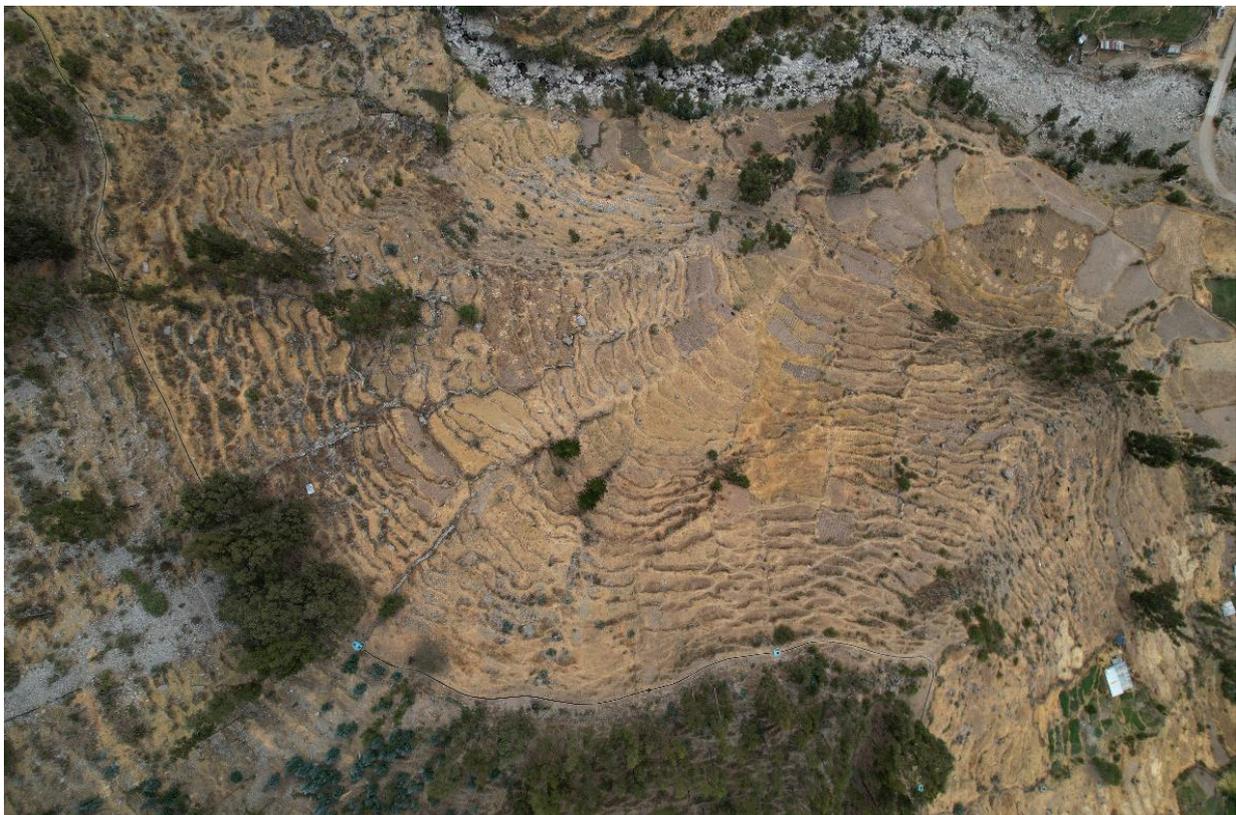
**Figura 110: Vista aérea de planta de los andenes de Fusiray.**

**Descripción:** Es un sistema agrícola de andenerías que se extiende en un espacio aproximado de 15.5 Has, dentro de este se hallan recintos prehispánicos ubicadas estratégicamente y agrupados de 3 y 4 viviendas. Estas se hallan adosadas unos a otros, en algunos casos están separados de manera independiente. Se identificaron 3 agrupamientos: el primero, ubicado en la parte alta, el segundo en la parte media, y el tercero en la parte baja cerca de la quebrada de Fusiray. Se identificó cerca de 13 viviendas de forma rectangular con esquinas redondeadas, tanto en buen estado como en mal estado de conservación. Las viviendas presentan forma rectangular con el acceso orientado al sur y al noreste, con techo de dos aguas. Estas están construidas siguiendo el comportamiento de la topografía del terreno, hechas a base de piedras medianas y pequeñas bajo la técnica de mampostería simple y careada, unidas con mortero de barro.

Los andenes presentan una altura de 1 a 1.6 m de altura, y presentan un largo de más de 25 metros en algunos casos. Asimismo, la separación entre estos es de entre 2 m. a 7 m. (área de cultivo). Está hecha a base de piedras medianas y pequeñas, aunque se ha utilizado también piedras grandes en algunos casos. La técnica constructiva es de mampostería ordinaria, unidas unas sobre otras sin argamasa de barro.

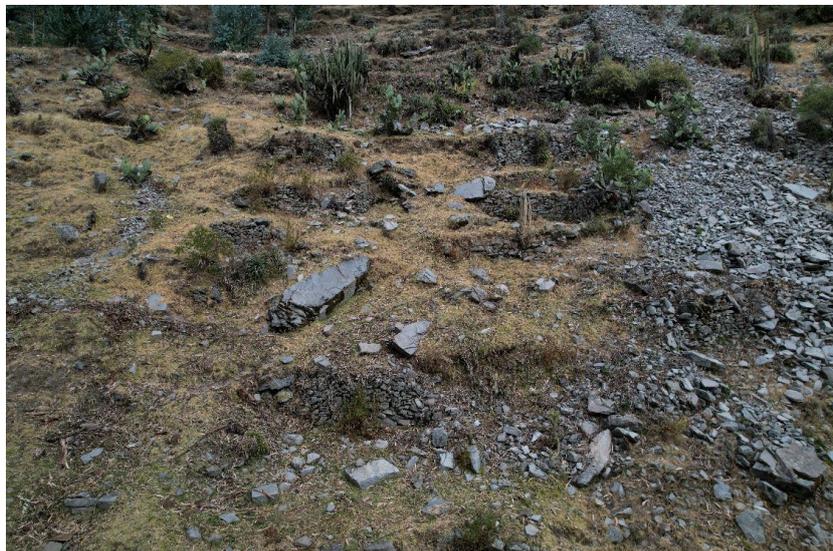
**Figura 112: Andenes en mal estado de conservación en la parte más alta del sitio Fusiray afectado por deslizamientos de rocas.**

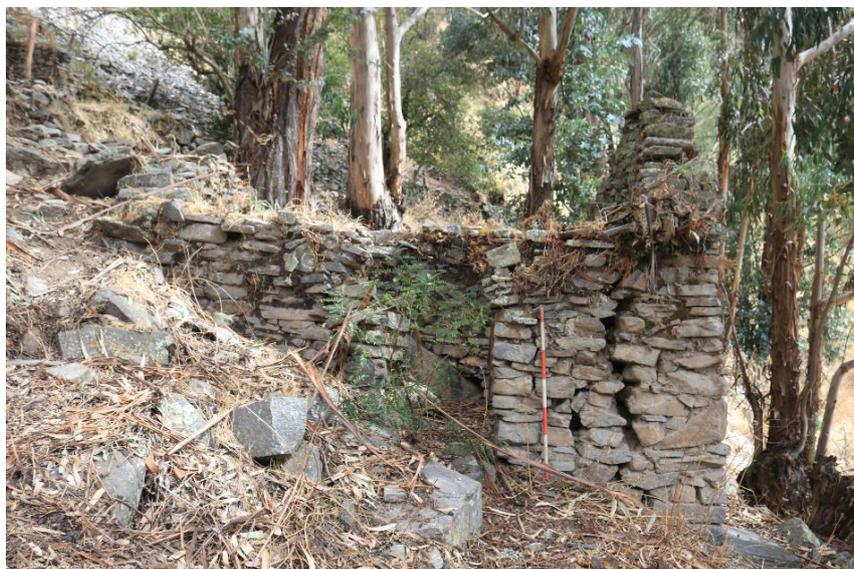
**Figura 113: Vivienda con techo de dos aguas, en la parte alta del sitio de Fusiray.**

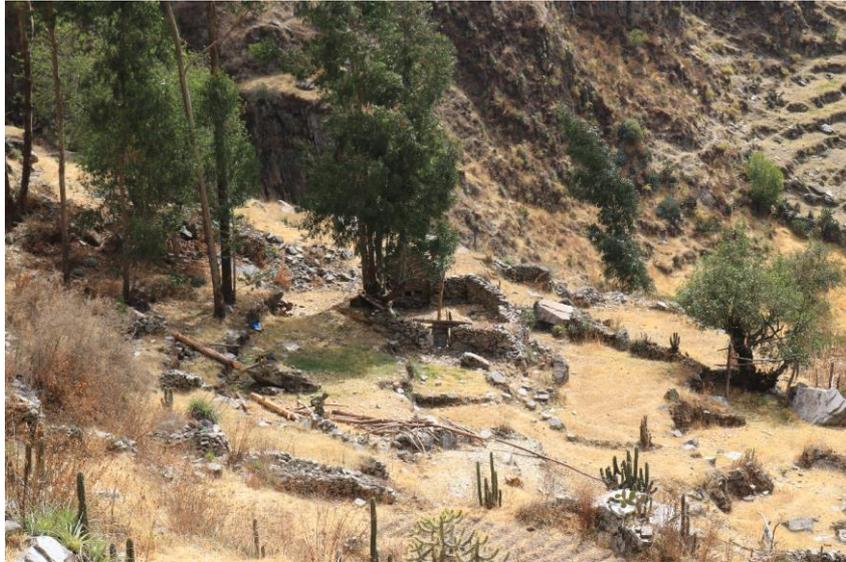
**Figura 114: Recintos rectangulares del agrupamiento 2.**

El segundo grupo está ubicado en la parte media del sitio, son recintos rectangulares independientes de dimensiones de 3.55 x 4.95 m. y 3 x 4.80 m., con accesos de 1.70 m de alto y 0.84 m. de ancho, un espesor de muro entre 0.50 y 0.55 m. La altura de las viviendas es de 2.31m. a 3.10 m. y presentan hornacinas al interior de 0.11x0.11 m. y 11x15 m. de dimensión, con una profundidad de 0.18 m. hallados en más de dos recintos rectangulares, sin embargo, se hallan destruidas y modificadas parcialmente.

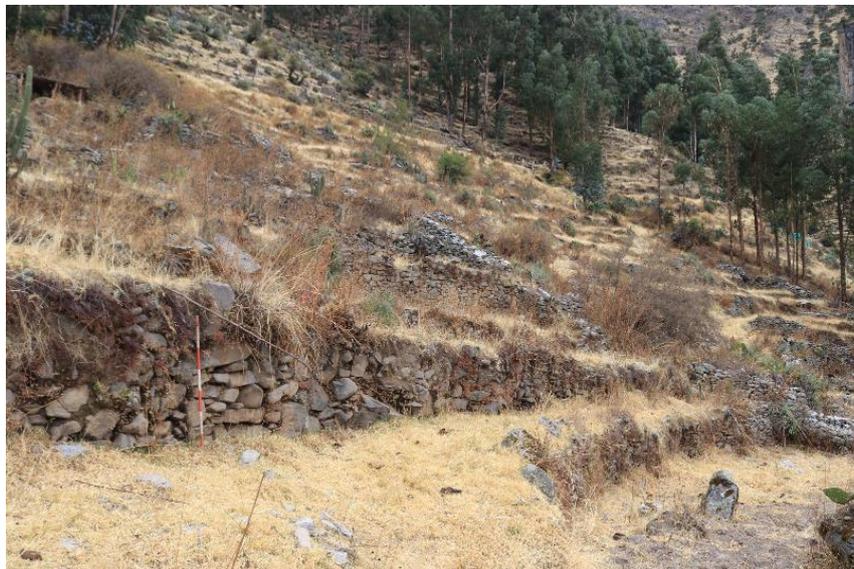
**Figura 115: Vista cercana de andenes de Fusiray. Véase la técnica constructiva.**

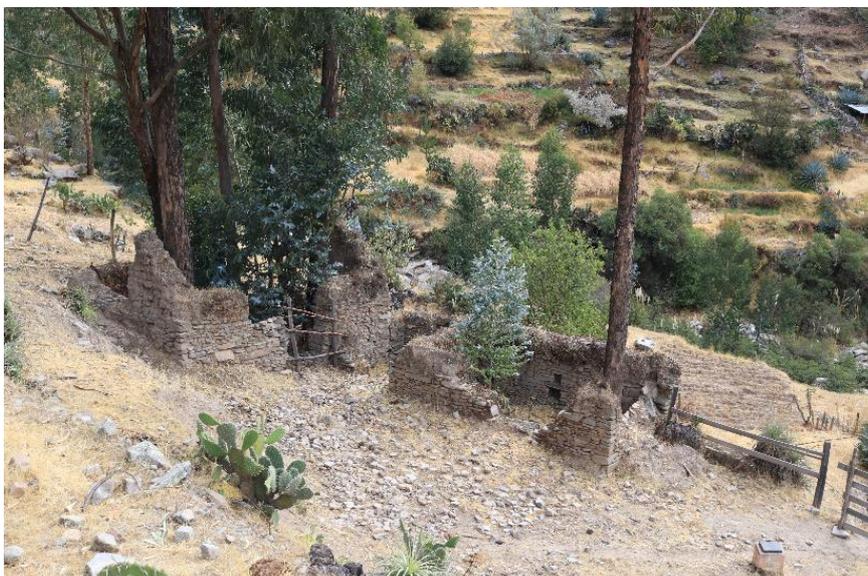
**Figura 116: Subgrupo 1 del agrupamiento 3 en la parte baja del sitio de Fusiray.**

El tercer grupo se trata de 4 recintos cuadrangulares, los cuales están separados en 2 subgrupos. El primer subgrupo ubicado al suroeste, se trata de dos recintos rectangulares adosados y tiene las siguientes dimensiones: la primera estructura arquitectónica se halla al oeste y tiene 2.40 m. de altura, 6.30 m de largo 6 m de ancho y 0.54 m. de espesor de muro. La mitad de los muros están hechos de adobe (desde 1.60 m de altura), elaborado en la época colonial. Tiene un vano de acceso orientado al lado este y tiene 0.95 m. de ancho y 2 m. de altura. A este se halla adosado otra estructura rectangular de 6 m. de largo, 3.12 m. de ancho, con una altura de 1.80 m. y un espesor de muro de 0.48 m. Asimismo, este tiene dos accesos al lado este de 0.97 m de ancho y 1.30 m de alto conservado.

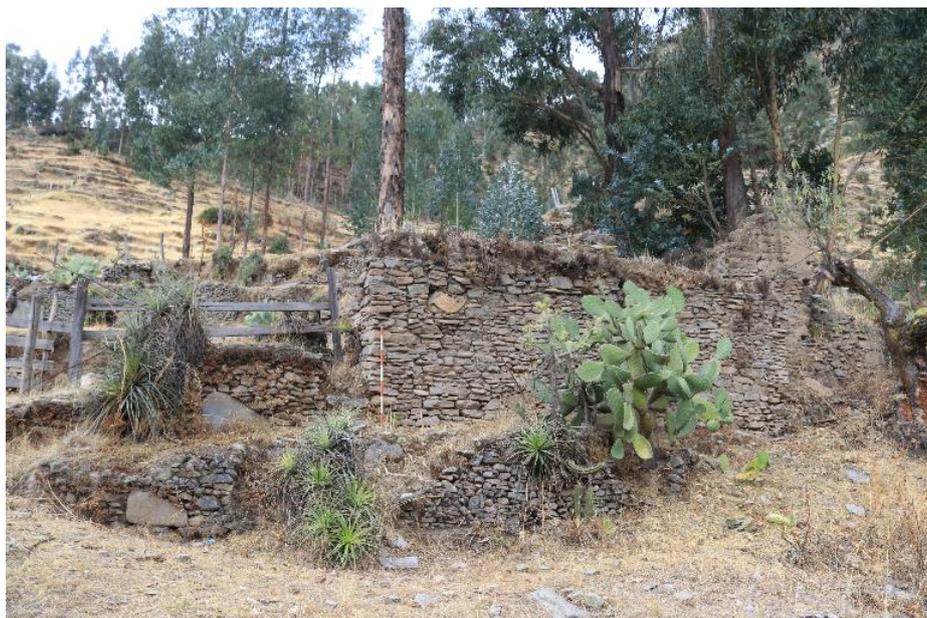
**Figura 117: vista desde el norte de los recintos rectangulares adosados del subgrupo 1, agrupamiento 3.**

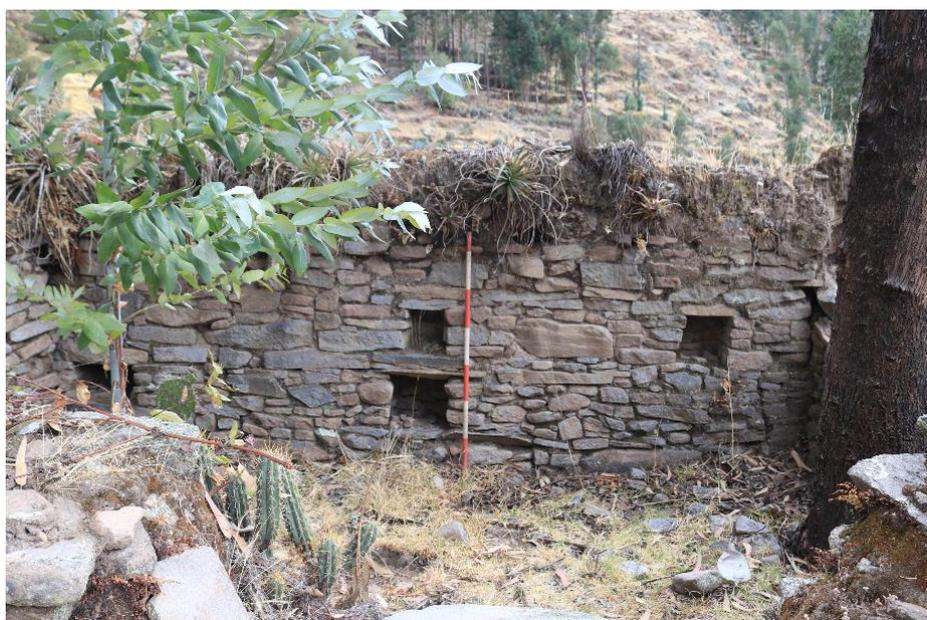
**Figura 118: Hornacinas ubicadas al interior de la segunda estructura adosada de dos accesos del subgrupo 1, Agrupamiento 3.**

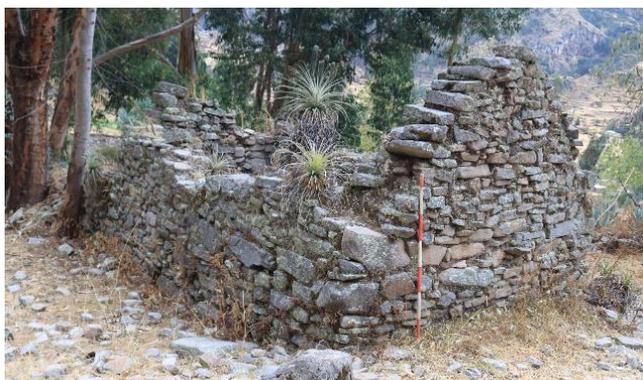
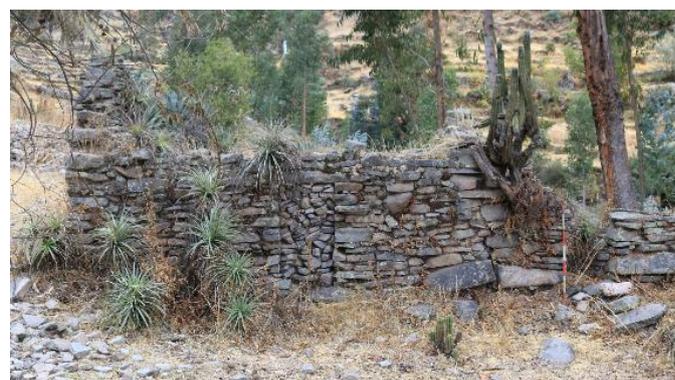
**Figuras 119 y 120: Viviendas de dos aguas del subgrupo 2, ubicadas al norte del subgrupo 1. Véase el acceso clausurado para ser reutilizado posteriormente.**

El segundo subgrupo se ubica al noroeste del subgrupo anterior. Se trata de un recinto rectangular grande al cual se encuentra adosado uno más pequeño de forma cuadrangular, esto en el lado oeste. Ambos presentan un vano de acceso hacia el lado norte. Presentan las siguientes dimensiones: 3.30 m de ancho x 6.22 m. de largo, con una altura de 2.50 m., con un vano de acceso de 0.70 de ancho y 1.50 m. de alto y un espesor de muro de 0.55 m. La otra estructura cuadrangular pequeña presenta 3.20 m de ancho x 3.34 m. de largo, con un vano de acceso de forma rectangular de 0.50x1.20 m. dimensión. Actualmente estos recintos se reutilizan para guardar chala, por lo cual han sido destruidos y modificados parcialmente.

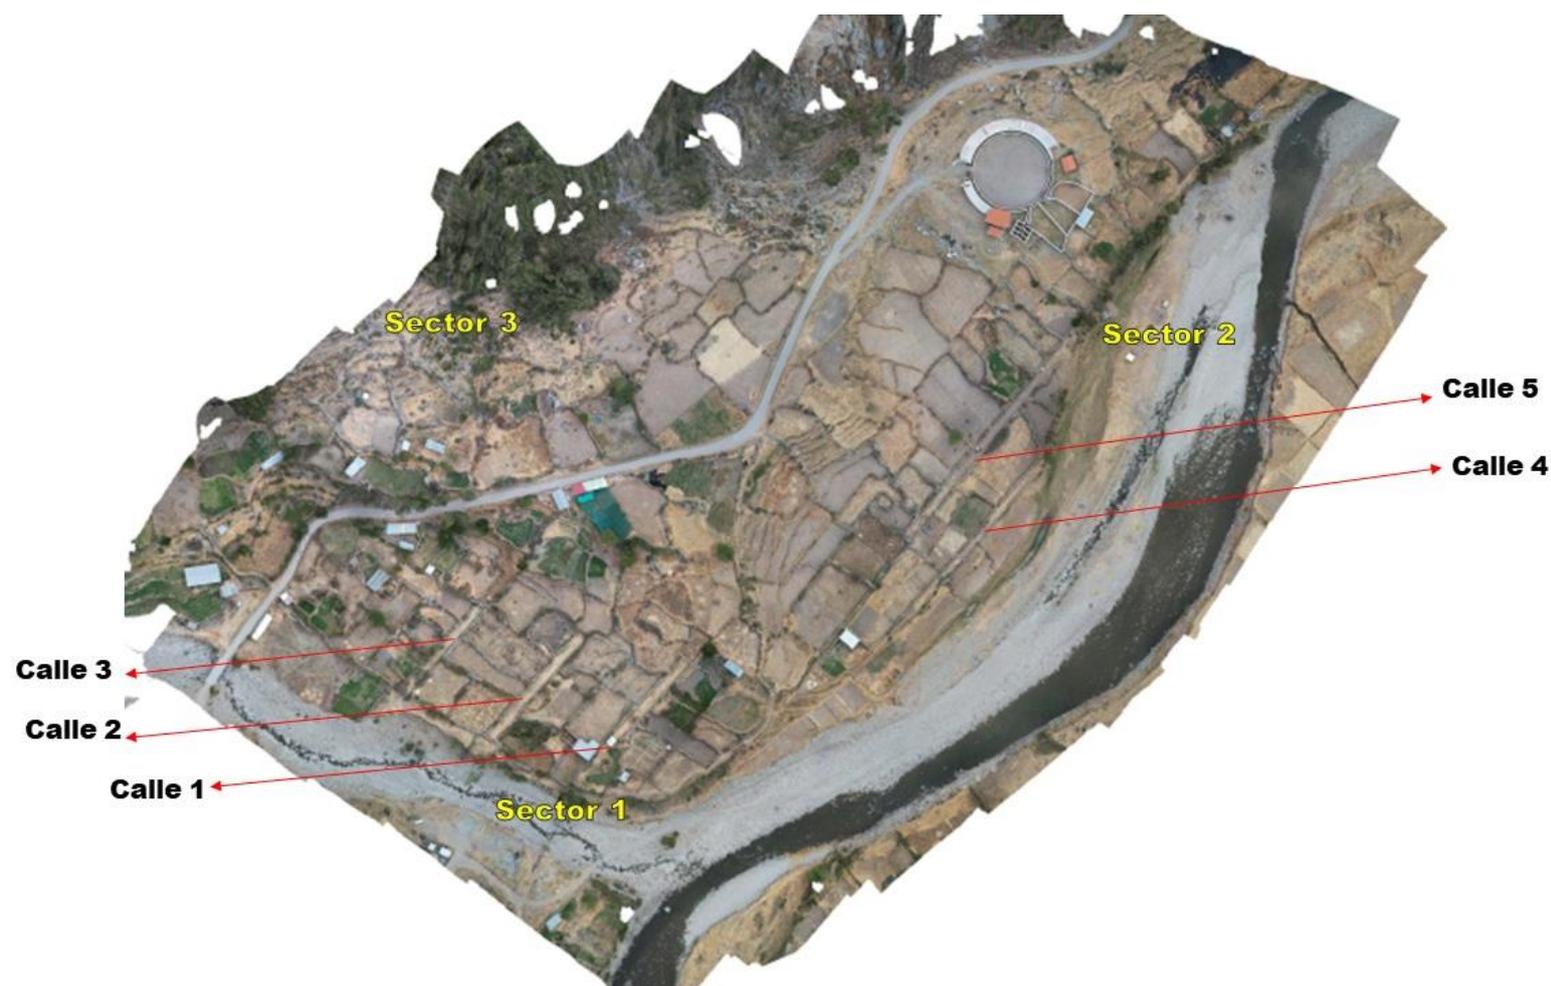
**Figura 121: Vista aérea del sitio de Wachakalla. Véase las calles y sectores.**

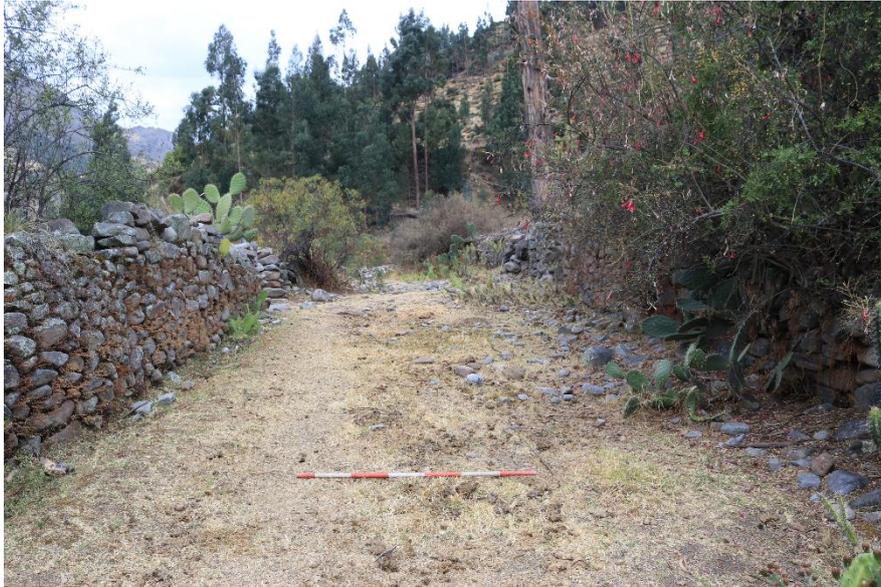
**Figura 122: Calle 3, en el sector A.**

Calle 3: ubicado al sur del asentamiento. Tiene 5 m de ancho y un largo aproximado de 100 m.

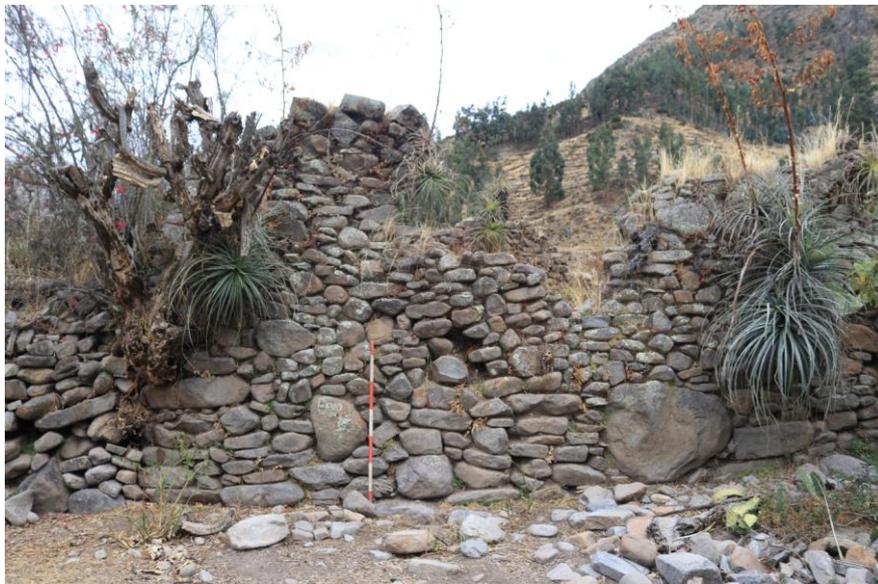
**Figura 123: Arquitectura rectangular en mal estado de conservación identificado en el subsector 4.**

Subsector 4: ubicado al sur de la calle 3. Se han identificado varios recintos rectangulares y cuadrangulares que actualmente han sido reutilizados para diferentes actividades, con dimensiones de 7 x 9.50 m. y 7.30 x 12 m., con un espesor de muro entre 0.60 m. y 1 m, así como alturas de 1 a 2.60 m.

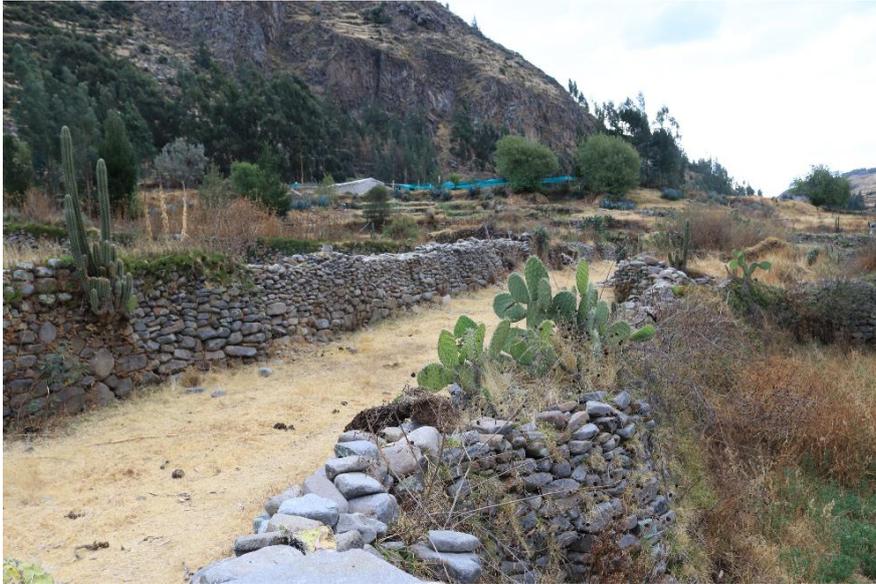
**Figura 125: Vista desde e sureste de la calle 2.**

Calle 2: ubicado entre la calle 1 y la calle 3. Es la más ancha midiendo 5.90 m. y con un largo aproximado de 100 m.

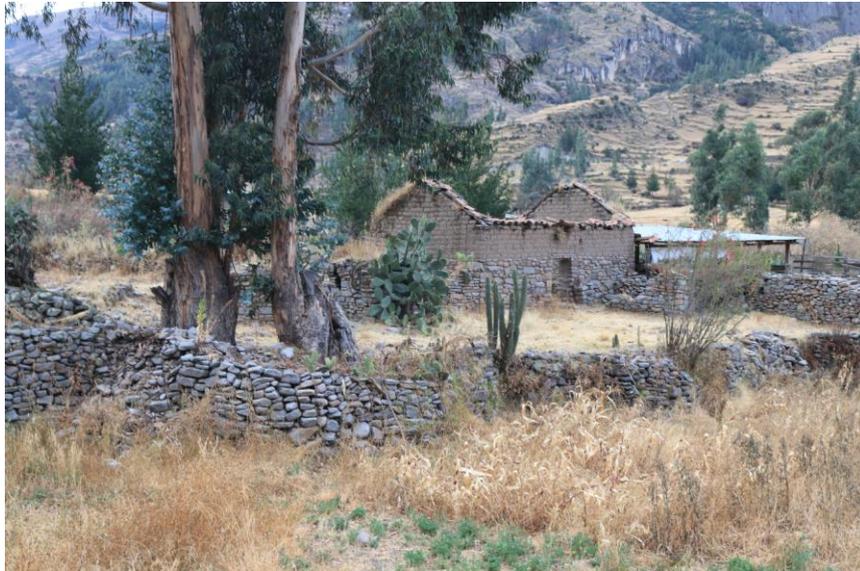
**Figura 126: Estructuras arquitectónicas del subsector 2, en el sector A.**

Subsector 2: Ubicado entre las calles 1 y 2. Dentro de este sector se ha ubicado algunos recintos rectangulares de diferentes dimensiones en buen estado de conservación, sin embargo, en algunos casos existen solamente cimientos o cabeceras de muros de las estructuras arquitectónicas destruidas. Algunas de las viviendas presentan agrupamiento. Los recintos rectangulares presentan dimensiones de 5.40 por 4 m. y 11.90 por 7.40 m., 0.90 m. de espesor de muro y con un ancho de vano de acceso de 0.80 m.

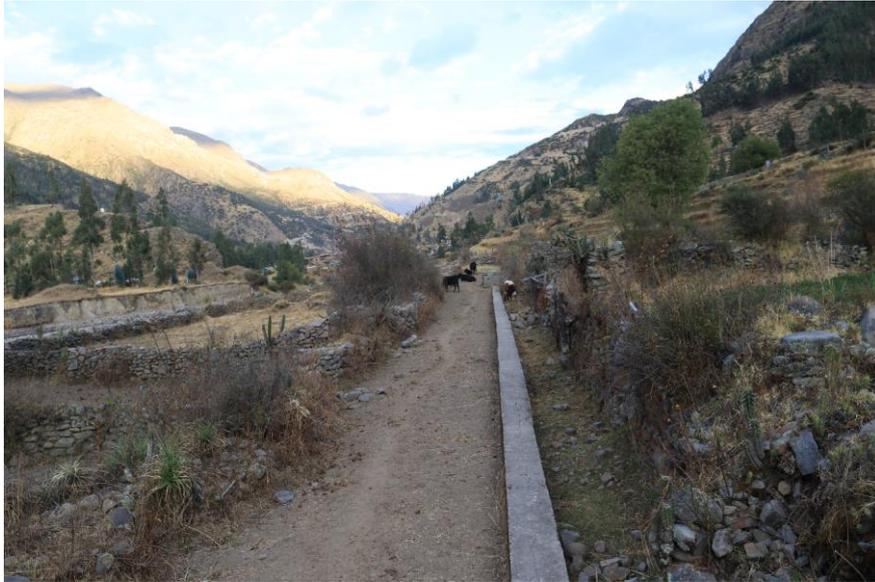
**Figura 128:** Calle 5, en el sector B. Vista desde el lado noroeste.

Calle 5: ubicado al sur de la calle 4, posee 5.20 m. de ancho y aproximadamente 130 m de largo.

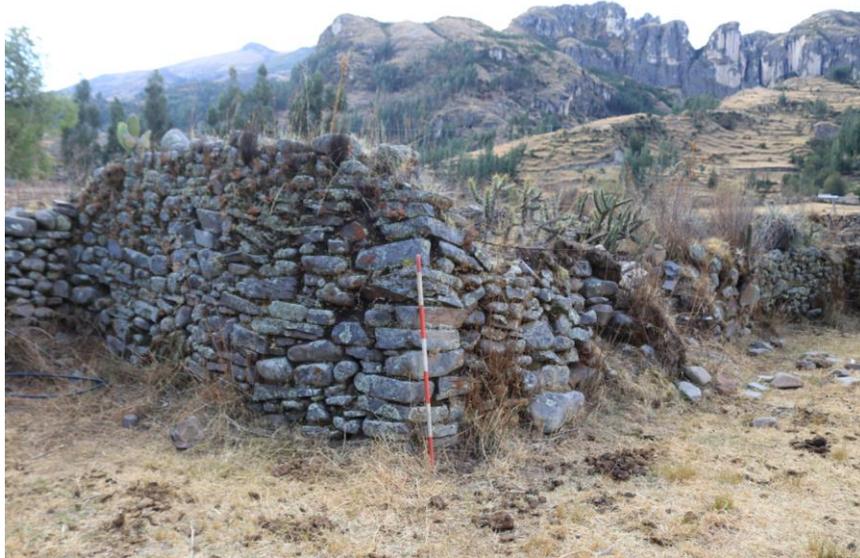
**Figura 129:** estructura rectangular en el sector B, subsector 7.

Subsector 7: ubicado al sur del anterior subsector. Posee recintos rectangulares de regular dimensión en su interior, siendo de 5.50 x 10.40 m. y 8.40 x 14 m., con espesor de muro entre 0.60 m y 1 m, así como alturas de 1 a 2.80 m., que tienen diferentes ejes, de suroeste a noreste. Parte del sector fue destruido durante la construcción de la plaza de toros.

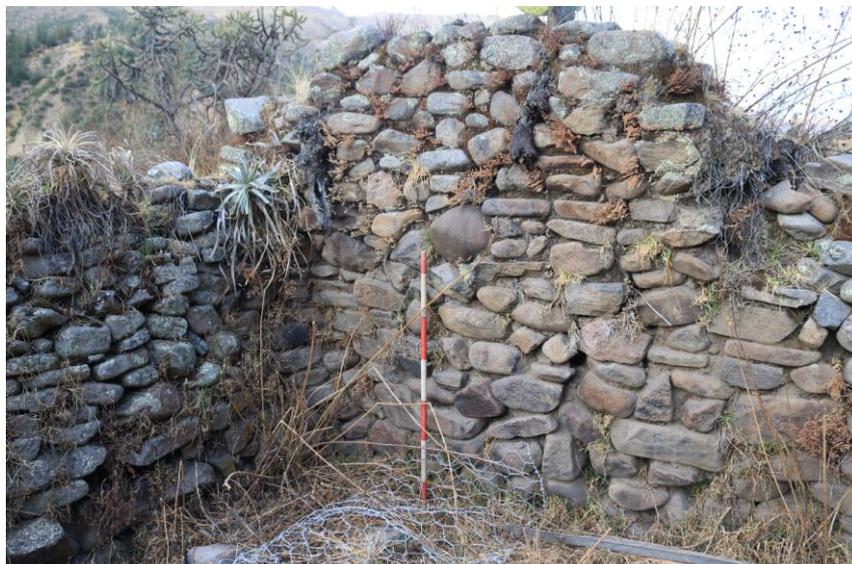
**Figura 130:** véase las esquinas redondeadas de la estructura rectangular (sector B).

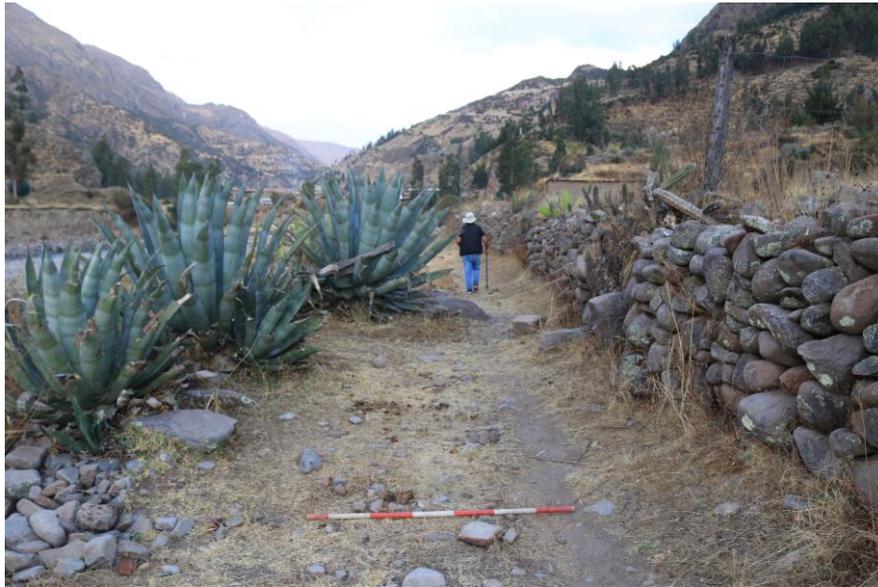
**Figura 131: Calle número 4 del sector B.**

Calle 4: es una calle que se ubica cerca al río Totorá Oropesa. Presenta 3.70 m. de ancho. y aproximadamente 120 m. de largo.

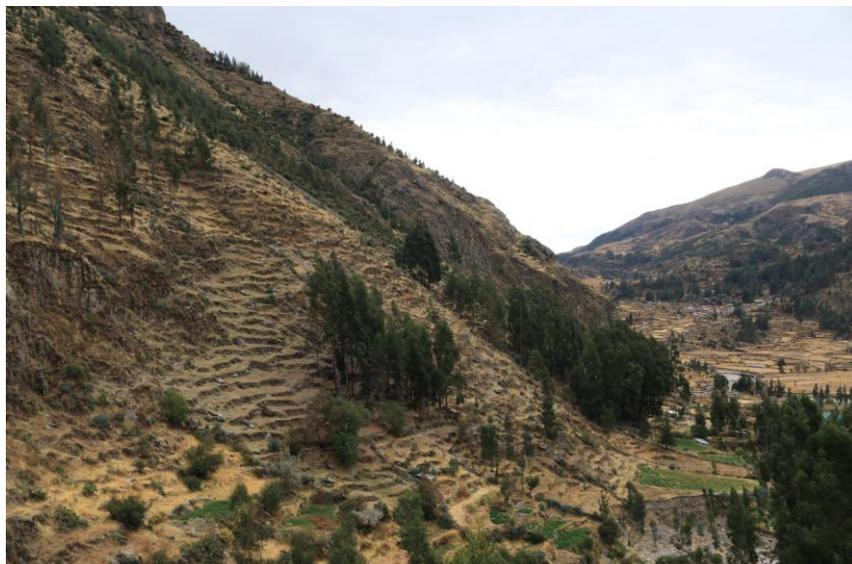
**Figura 133: Sector C del sitio de Wachakalla, véase los andes en la ladera del cerro Quintaloma.**

**Sector C:** Se trata de un sector ubicado en la ladera del cerro Quinta Loma, donde se hallan andenes, de alturas de 1 m. a 1.40 m. y largo de entre 10 m. a más de 100 m. Asimismo en algunos casos están acompañados de recintos rectangulares que forman conjuntos como en el caso de Fusiray. Se emplaza de sur a norte.

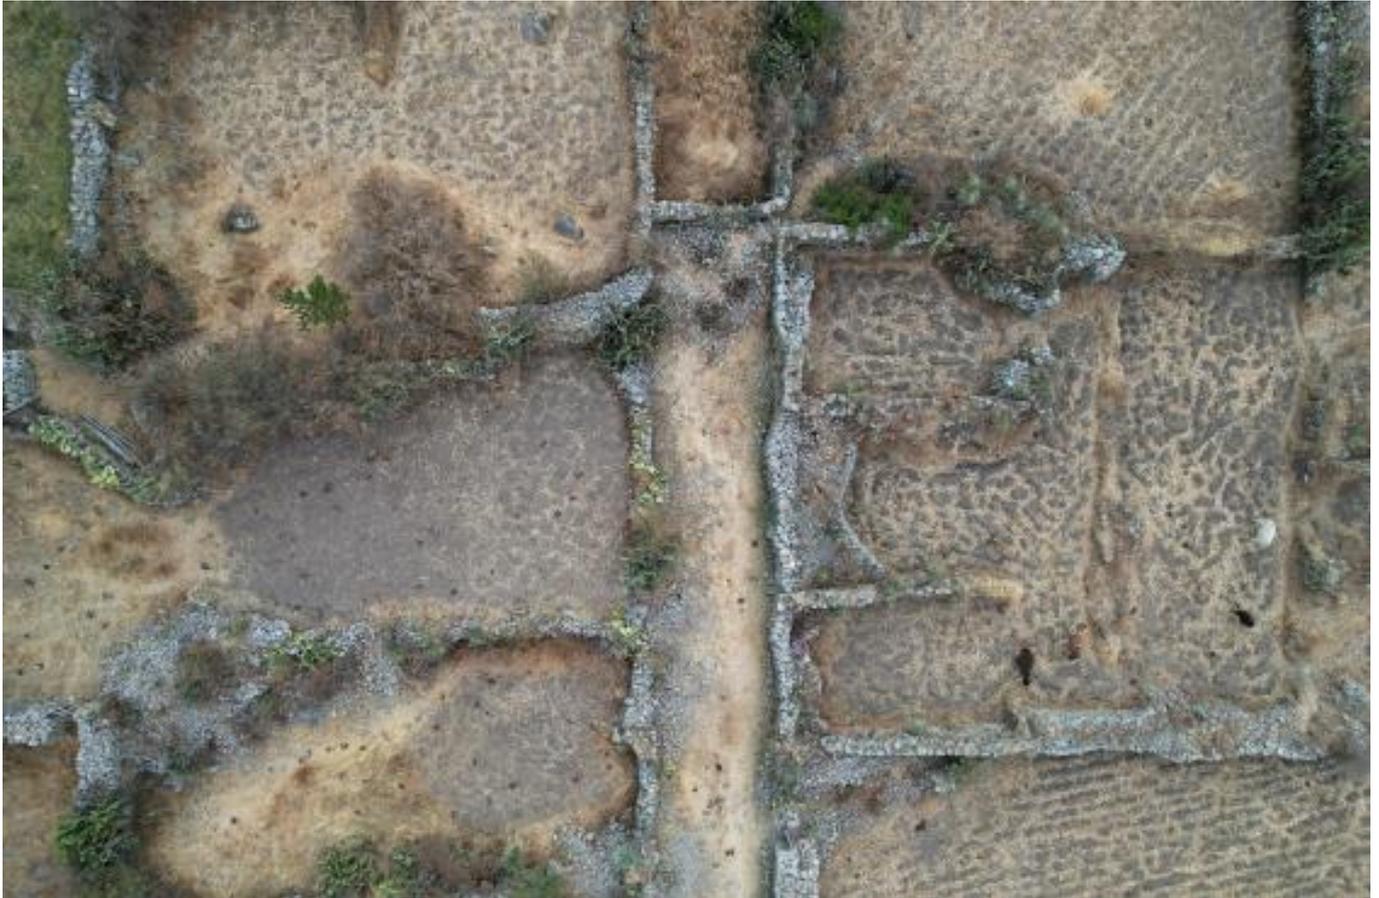
**Figura 134: Vista aérea del sector B, véase las estructuras rectangulares parcialmente destruidas, así como la calle 5.**

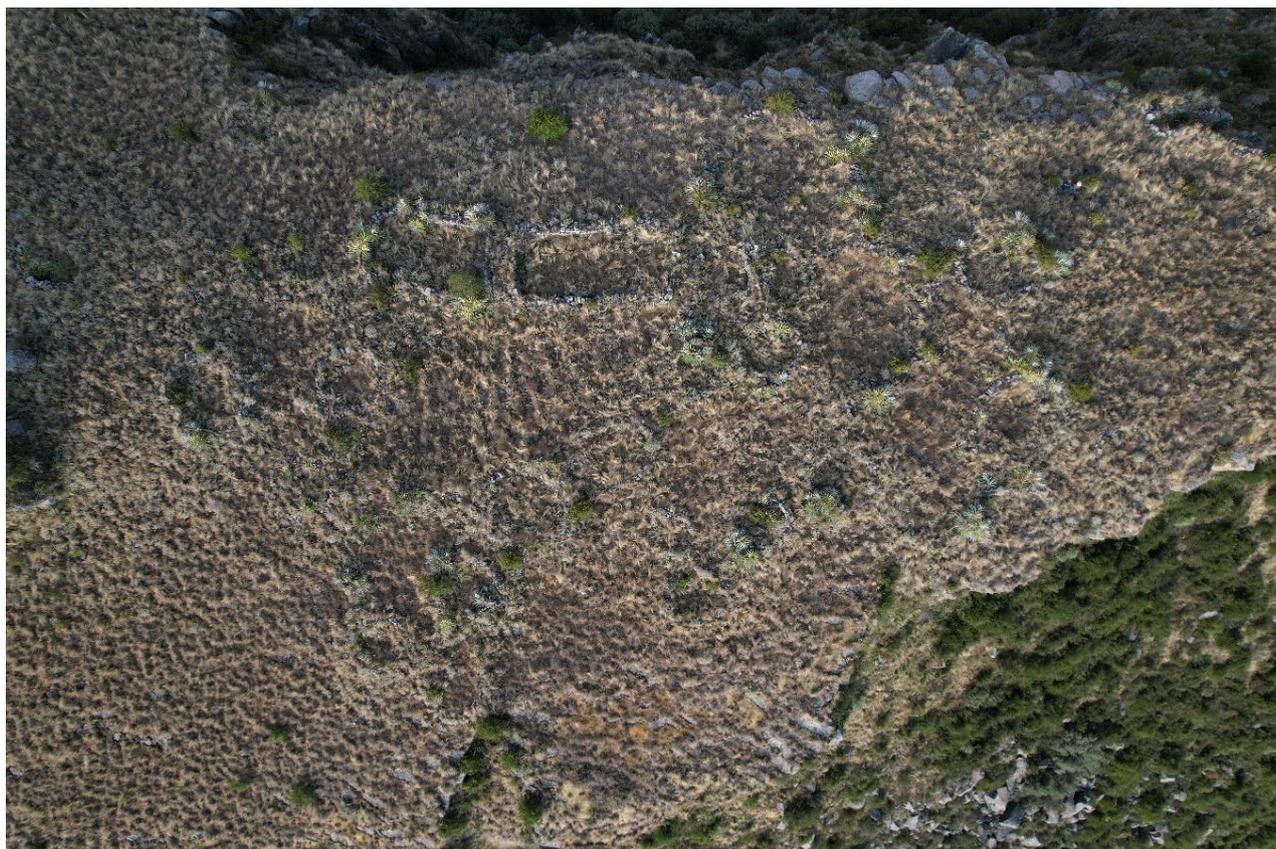
**Figura 138: Vista aérea de planta del sector 1 del sitio de Wiraccocha 3. Véase las estructuras circulares y rectangulares.**

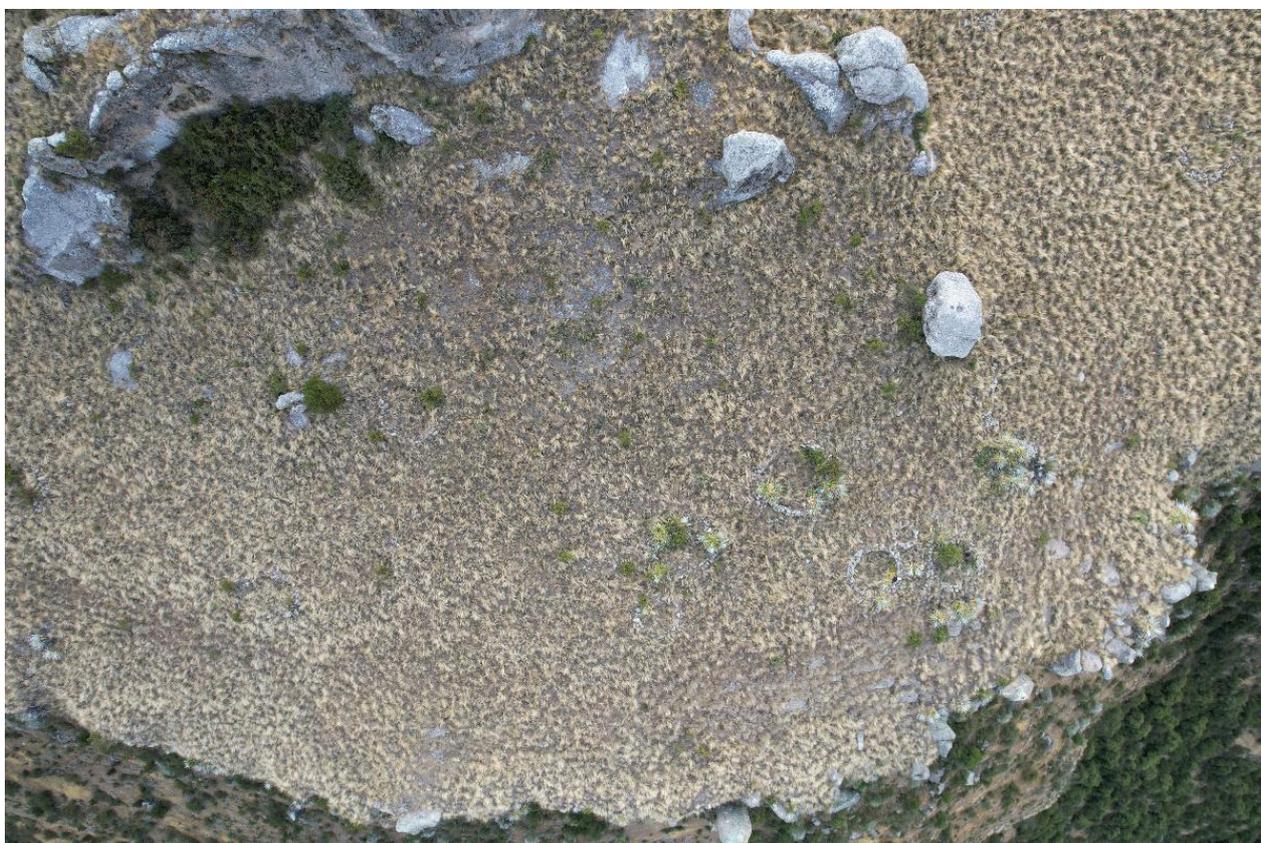
**Figura 139: Vista aérea de planta del Sector 2 del sitio wiraccocha 3, véase las estructuras circulares.**

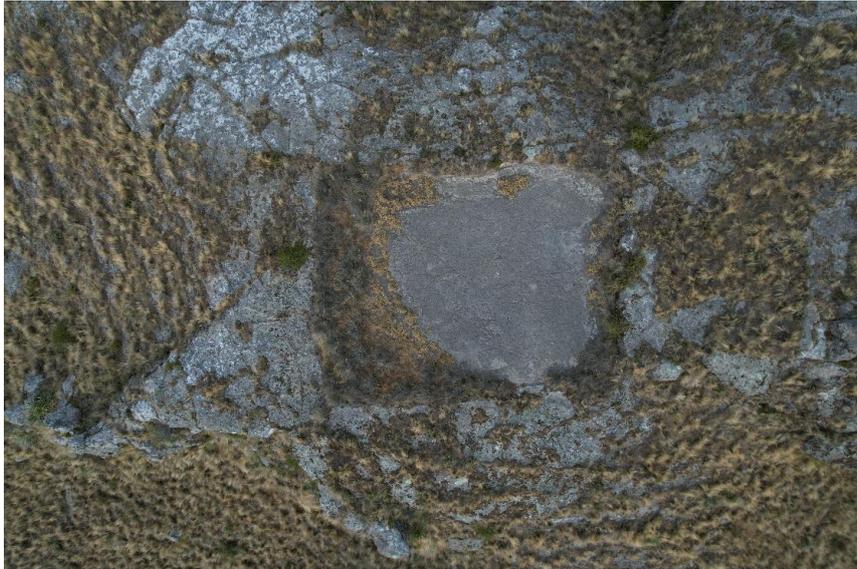
**Figura 140: Reservorio hecho en roca sedimentaria. Foto de planta.**

En la parte media de la meseta hay una formación natural de roca sedimentaria que da forma a un promontorio. En la cima de éste se ha observado la presencia de un reservorio tallado en la roca que es de forma rectangular de 9.50 m x14.60 m. y con una profundidad de 0.40 m. Esta se podría haber llenado durante los meses de lluvia, sirviendo como un pozo o reservorio provisional de agua.

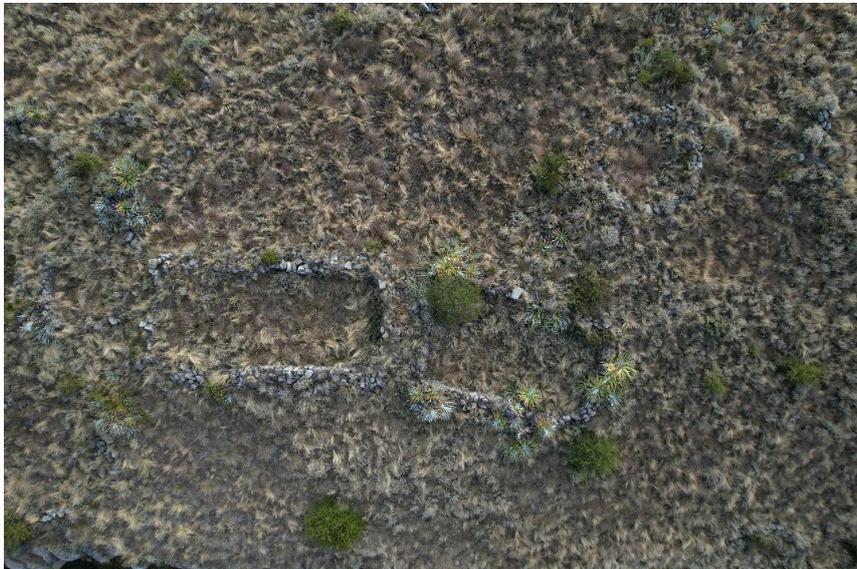
**Figura 141: Estructuras rectangulares del sector A, sitio de Wiraccocha 3.**

adosadas al parecer a corrales de 10.70 m de diámetro. Las estructuras rectangulares tienen un eje de norte a sur, con dimensiones de 5.90 m. x 11.50 m. y 12.5 m. x 6.2 m. con un espesor de muro de 0.50 m. a 0.60 m. con una altura de 1.12 y 1.30 m. y con los accesos orientadas al lado oeste y sur.

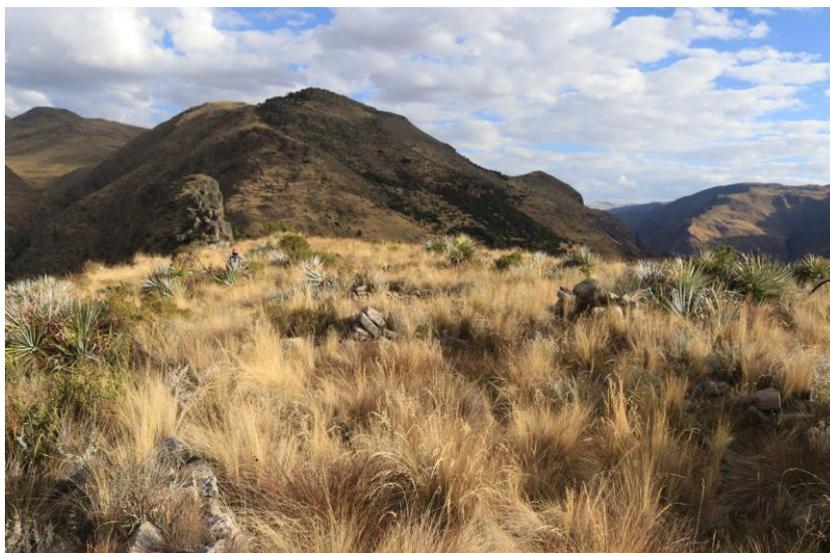
**Figura 142: Estructuras circulares del sector A. Vista desde el norte.**

**Sector A:** Ubicado al sur de la meseta. En este sector se hallan estructuras de forma circular y rectangular, la presencia de estas últimas lo diferencia del sector B. Las estructuras circulares son abundantes (más de 12) se hallan más hacia el sur y presentan diferentes tamaños, entre 3.40 m. y 7 m. de diámetro, con un espesor de 0.45 m. y 0.95 m. y una altura de entre 0.6 m. y 1 m. El acceso está orientado a distintas direcciones, asimismo algunas están

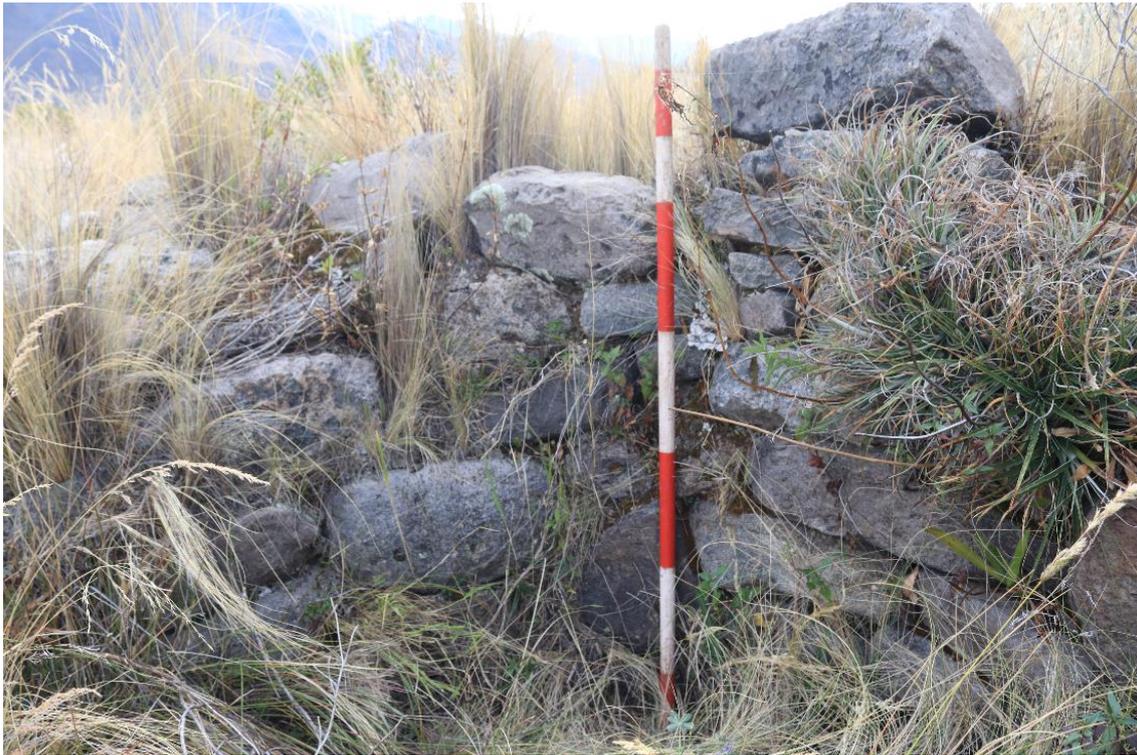
**Figura 143:** *Esquina redondeada de una estructura rectangular en el sector A.*

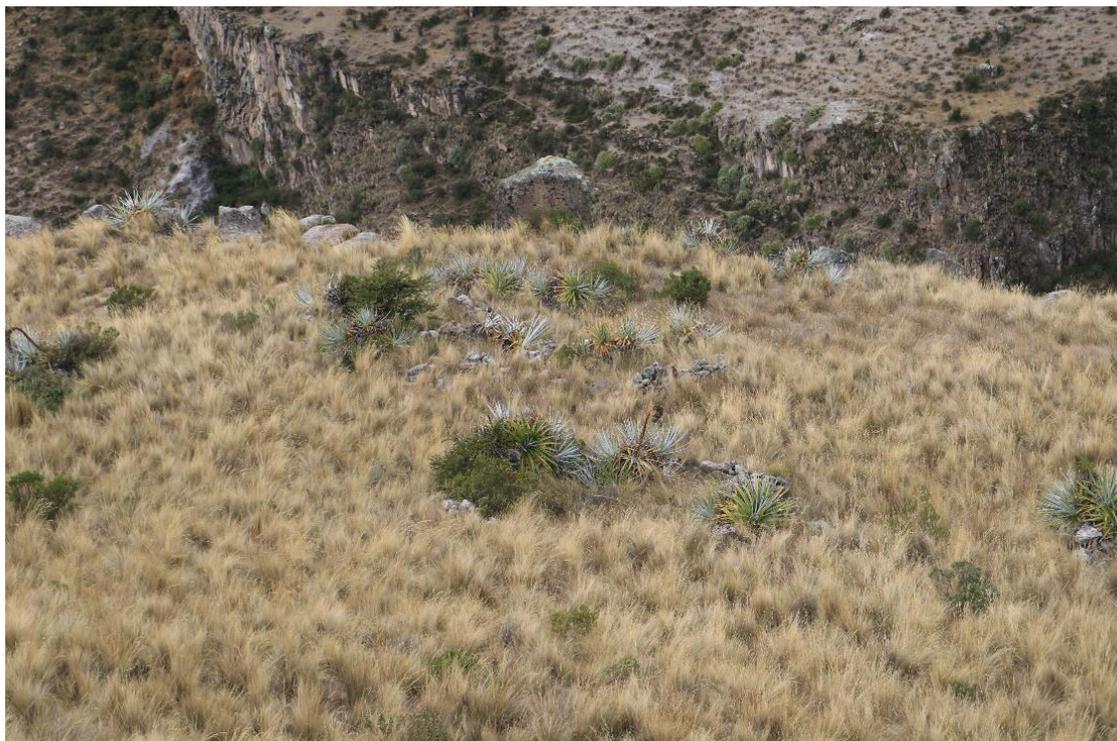
**Figura 144:** *Estructuras circulares en el sector B, sitio de Wiraccocha 3. Vista desde el oeste.*

**Sector B:** Ubicado al norte de la meseta. se hallan estructuras circulares de 2 m. a 4.50 m de diámetro, de 0.70 a 0.90 m de altura, 0.54 m. de espesor de muro de y de 0.50 a 0.60 m. de ancho de vanos de acceso. Se han identificado cerca de 8 estructuras circulares a las cuales están adosados alguna especie de corrales, no muy visibles. Así mismo no muy lejos de este se han identificado más recintos circulares (al sur y norte).
