## LA OCUPACIÓN INCA EN EL DISTRITO DE TOTORA OROPESA, PROVINCIA DE ANTABAMBA – APURÍMAC

**Pieter VAN DALEN LUNA**

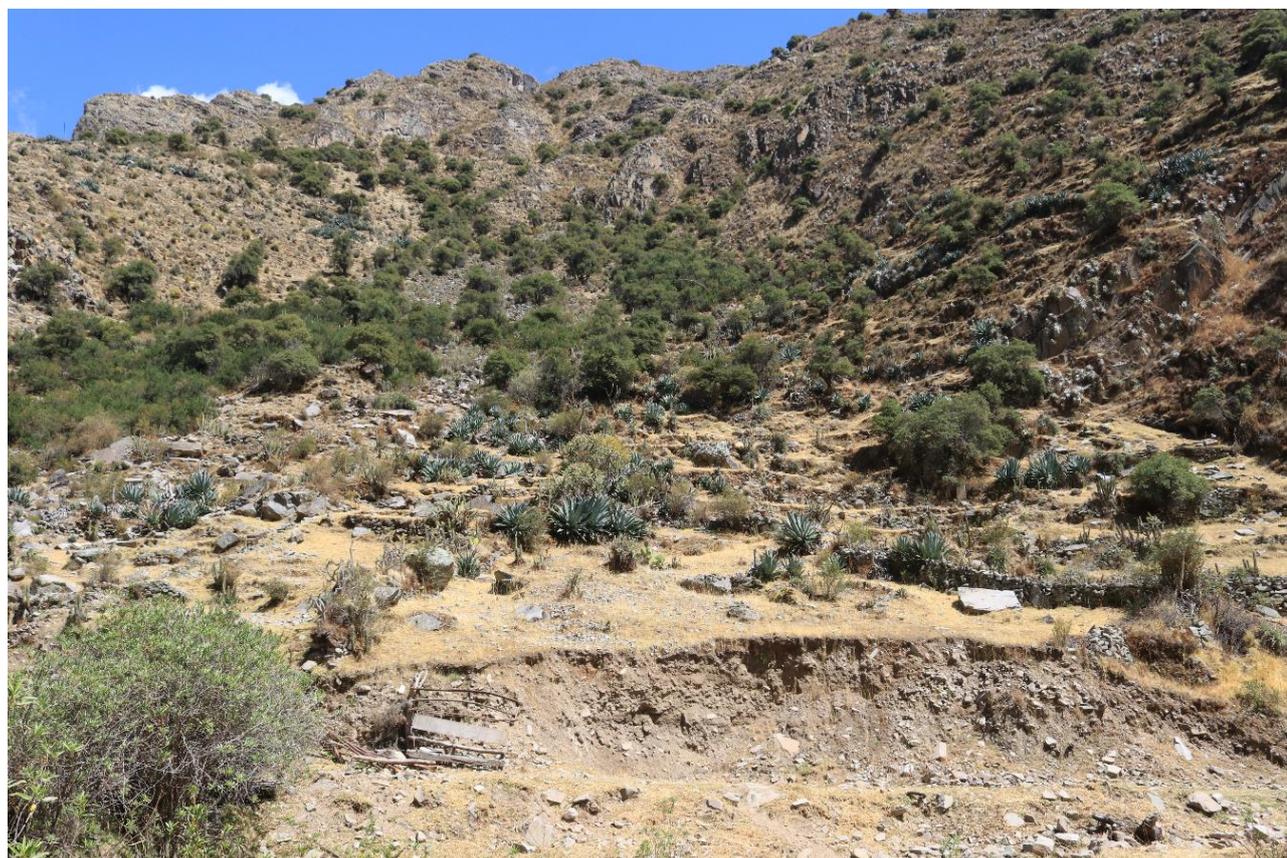
**Figura 146:** Vista desde el este del sistema de andenería de Habaspampa, sector A.

**Descripción:** Es un sistema agrícola que ocupa un área de 0.13 ha. Se identificó dos sectores que están separados por una formación rocosa. Las terrazas están hechos a base de piedra de dimensiones pequeñas, medianas y grandes, de técnica constructiva de mampostería simple unidas unas sobre otras sin argamasa de barro. *Sector 1*, se han observado más de 20 andenes en la ladera del cerro, algunas de estas se hallan parcialmente destruidas. La altura de estas es de 2.40 m. a 1 m. la separación y espacio agrícola es de 2.60 m. a 7 m. de ancho y con

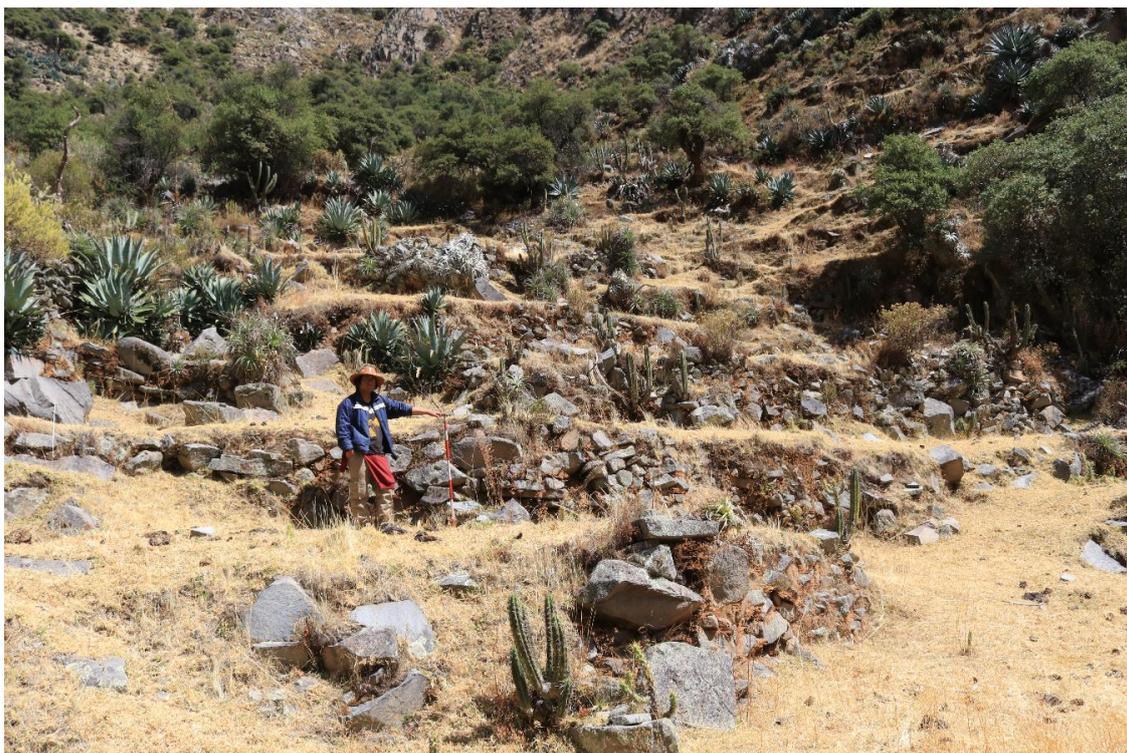
**Figura 147: véase la altura de los andenes y su estado de conservación (sector A).**

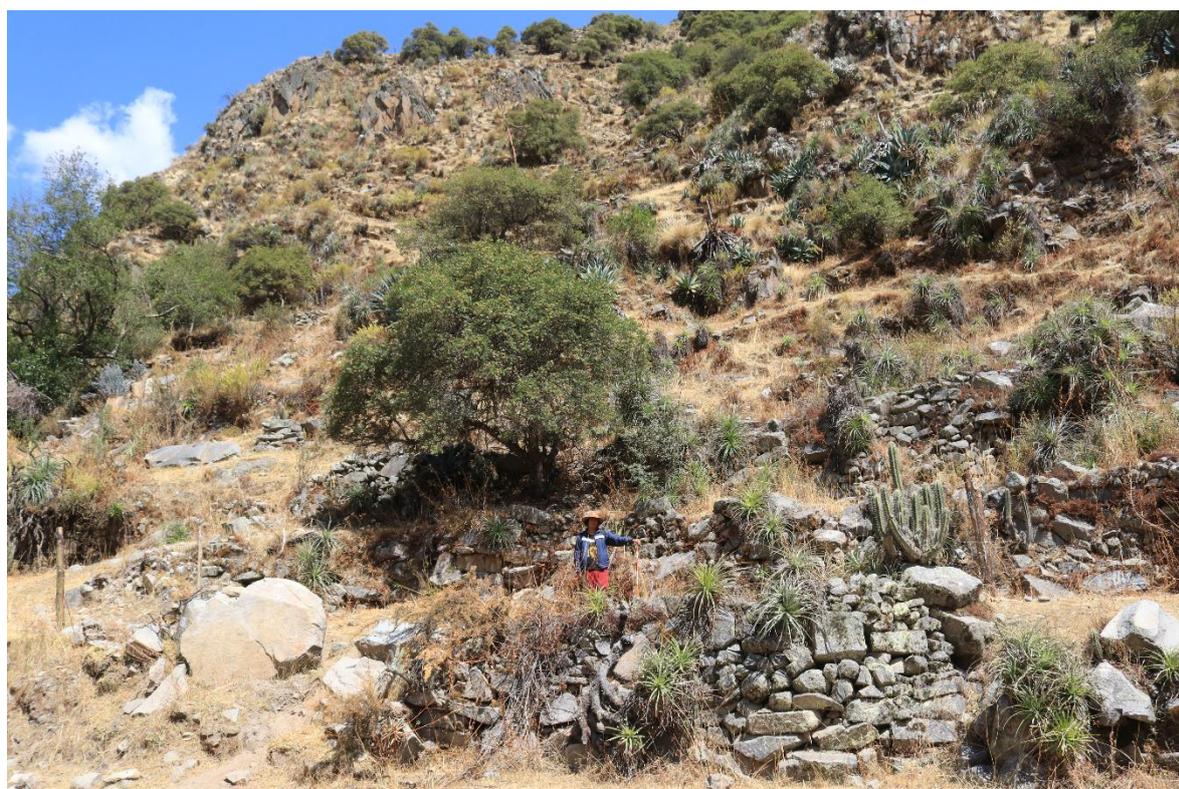
**Figura 148: sector B de Habaspampa. véase los andenes.**

un largo de 10 m. a más de 50 m. de largo. Sector 2, ubicado al norte, donde se observa más de 20 andenes de 1 m. a 2.8 m de alto, así como 2 a 4 m de separación entre terrazas y de 10 m. a más de 50 m. de largo.

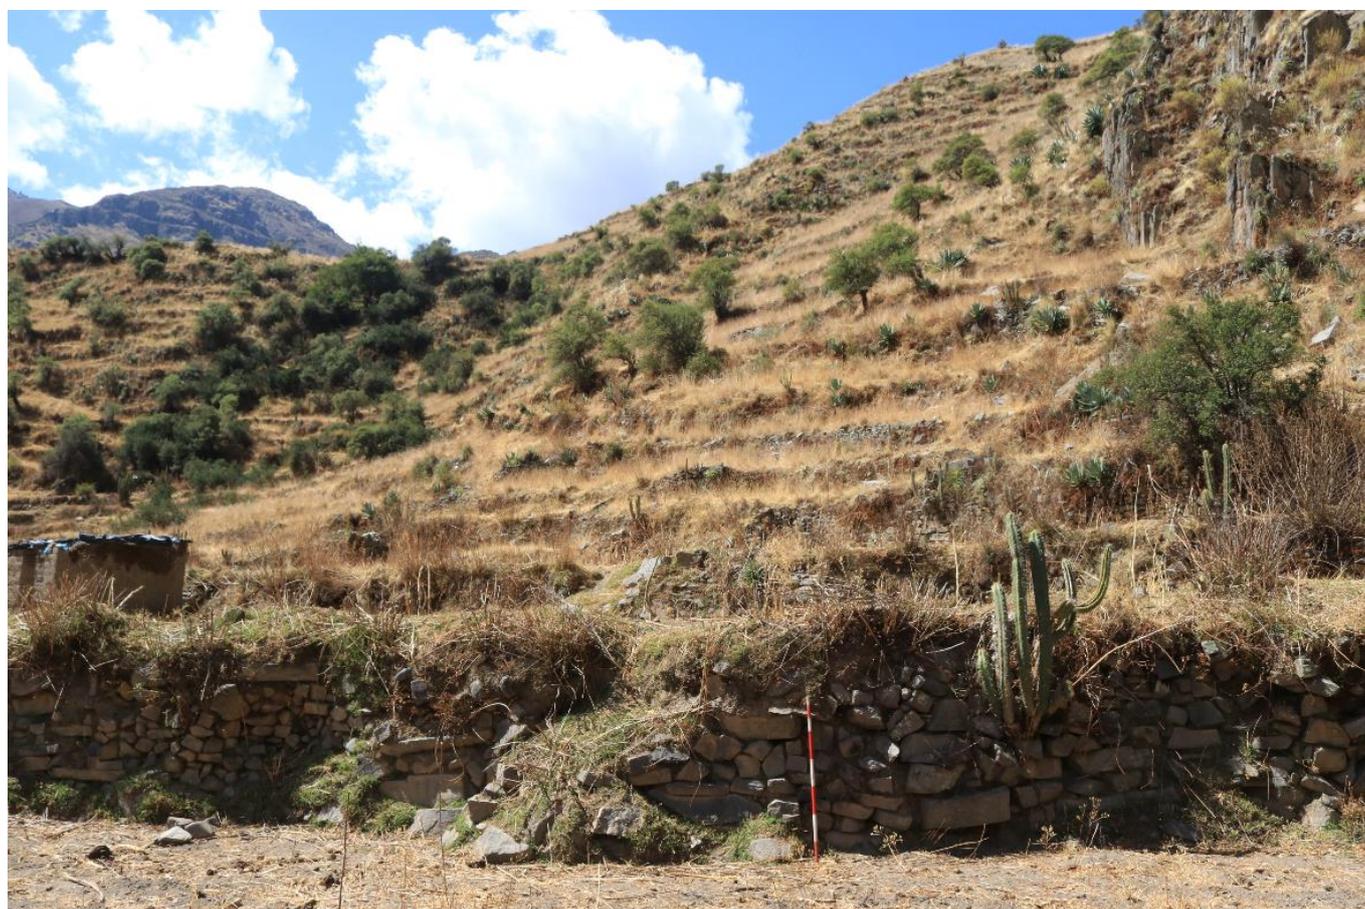
**Figura 150: Andenes vista de cerca. nótese el estado de conservación regular (sector A).**

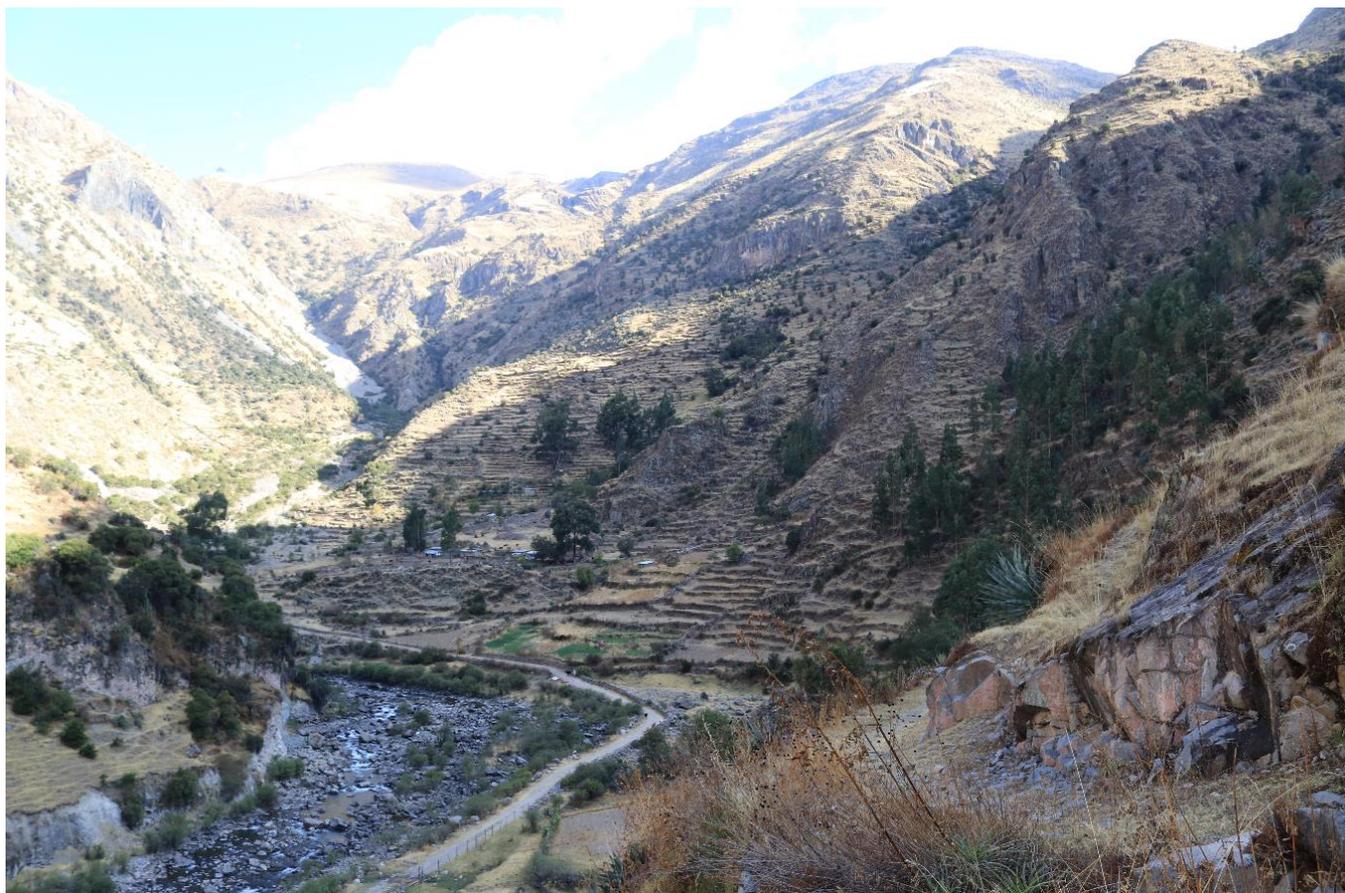
**Figura 155: Llactabamba 2. sistema agrícola asociada a recintos rectangulares (lado derecho).**

**Descripción:** Es un sistema agrícola adaptado a las curvas de nivel del terreno que se halla asociado e involucra a un sitio de habitación, abarcando 3.91 Has. Los muros de las terrazas están hechas a base de piedras unidas mediante mampostería simple (sin mortero de barro). Se observaron más de 25 graderías, con una altura de entre 1 m. a 2.80 m, de 10 m. a 16 m. de ancho y con un largo de 6 m. a más de 20 m. Entre la parte media y alta se hallan estructuras arquitectónicas de forma rectangular y con esquinas redondeadas, hechas a base de piedra de técnica constructiva de mampostería simple y careada (muros dobles) unidas con mortero de barro. Los conjuntos arquitectónicos se hallan conformados por grupos de 2 y 3 recintos. El

conjunto 1, está ubicado en la parte media baja del sitio, comprende dos viviendas de las siguientes dimensiones: el primero ubicado al norte, con un eje de noreste a sureste, con techo de dos aguas, presenta un largo de 7 m. y 3.5 m. de ancho, una altura de 3 m., un espesor de muro de 0.60 m. El ancho del vano de acceso es de 0.90 por 1.40 m de alto. Al interior tiene hornacinas de diferentes dimensiones, 37x55 m., 43x43 m., 18x32 m., así como profundidad de entre 0.17 y 0.32 m. El segundo recinto se ubica al sureste, dispuesto en eje de sur a norte, de 5.70 m de largo y 3.90 m. de ancho; espesor de muro de 0.70 m. y una altura conservada de 1.30 m.

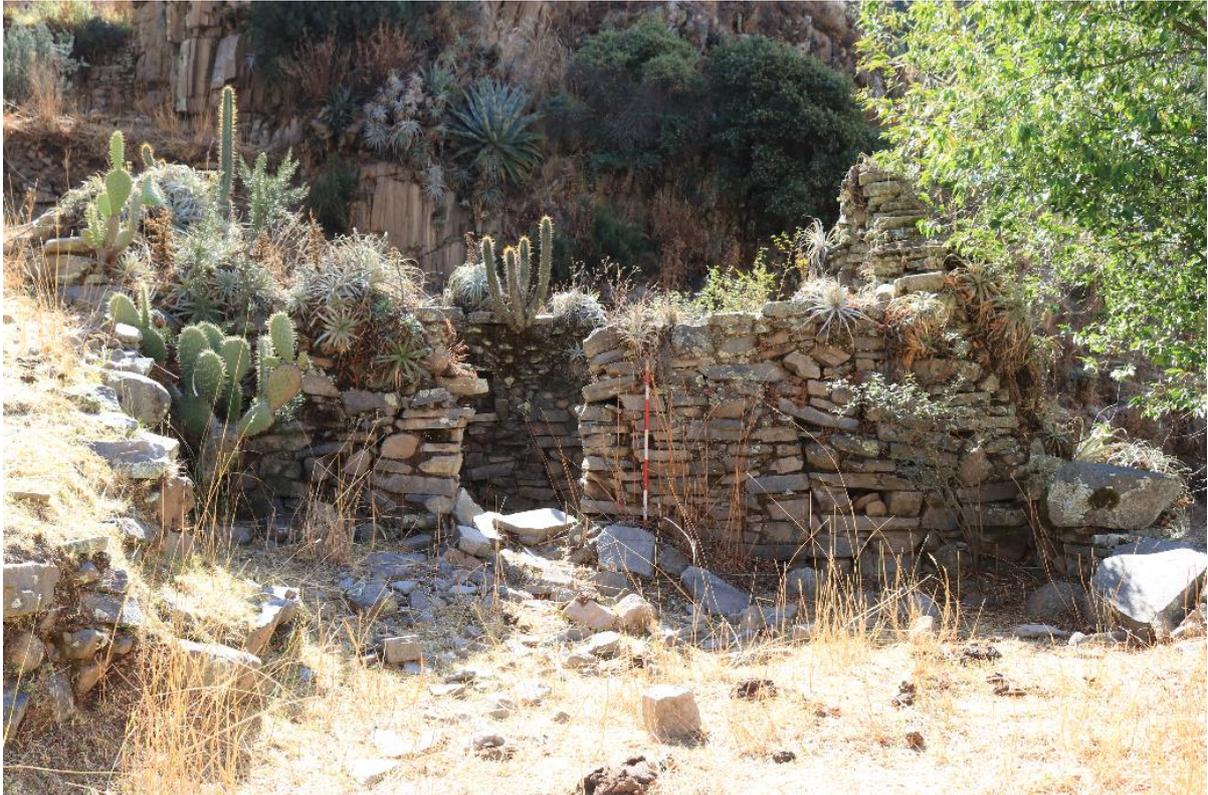
**Figura 156:** *Recinto rectangular del conjunto 1 del sitio Llactabamba 2.*

El segundo conjunto lo conforman 4 recintos, 3 de los cuales se encuentran adosados. El recinto independiente mide 3.50 m. de ancho x 6.10 m. de largo, siguiendo un eje de sur a norte, con el vano de acceso hacia el este de 1.24 m. de alto y 1.15 m. de ancho, así como un espesor de muro de 0.55 m. Al interior presenta hornacinas de 0.10 m. x 0.10 m. ubicado en la parte superior de la puerta. Asimismo, se puede observar que el dintel está hecho de madera. Los muros tienen un alto de 2 m. y está reconstruido con adobe en los 0.60 m. de la parte superior.

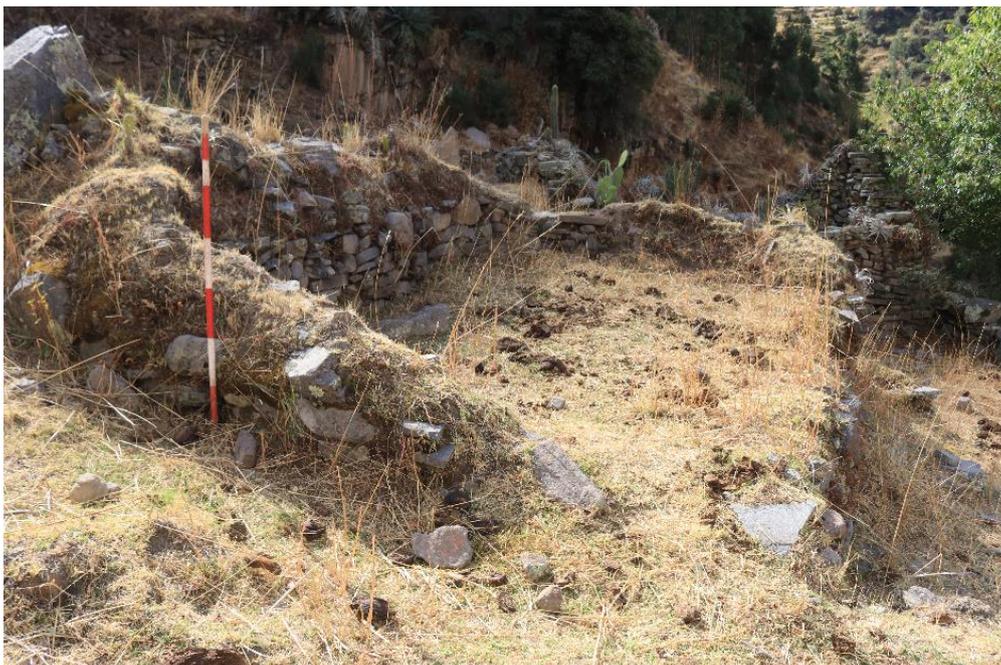
**Figura 157:** *Recinto rectangular modificado con adobe. Conjunto arquitectónico 1 del sitio Llactabamba 2.*

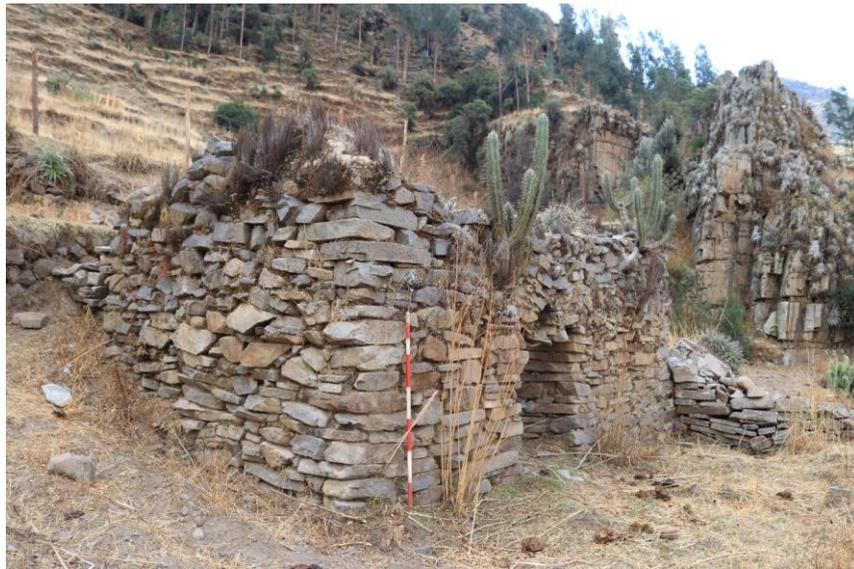
**Figura 158: Recinto rectangular del conjunto 2, LLactamaba 2.**

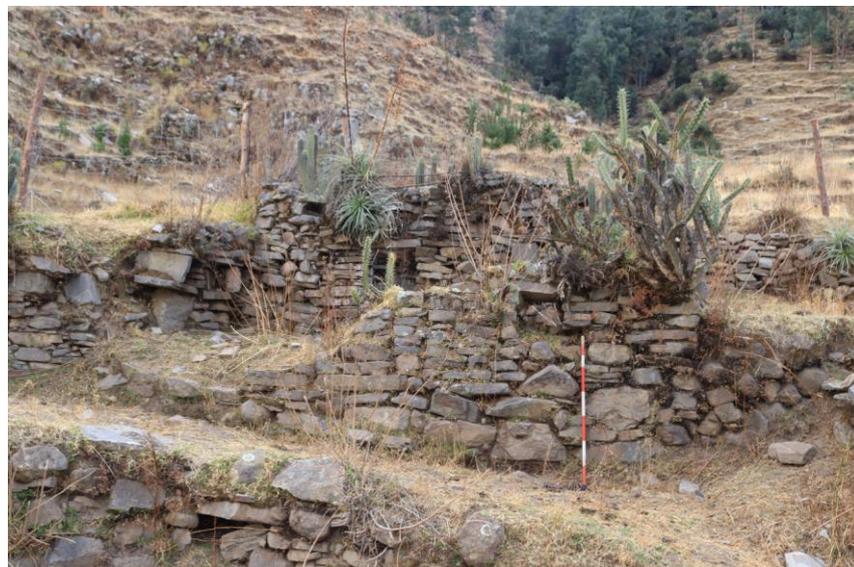
**Figura 159: Estructuras arquitectónicas del segundo conjunto. véase las estructuras adosadas.**

Los demás recintos rectangulares se hallan al suroeste del anterior, presentan 6.10 m. de largo, y 3.40 m. de ancho cada una (estructuras adosadas, con un eje de sureste a noreste y con el acceso orientado hacia el noreste). Al interior de 2 estructuras se observaron 7 hornacinas cuadrangulares de diferentes dimensiones de 0.25 x 0.25 m. y 0.44 x 0.44 m., asimismo al lado noreste se observa una estructura adosada de manera parcial, siendo una especie de balcón. Todas las estructuras mencionadas están entre andenes.

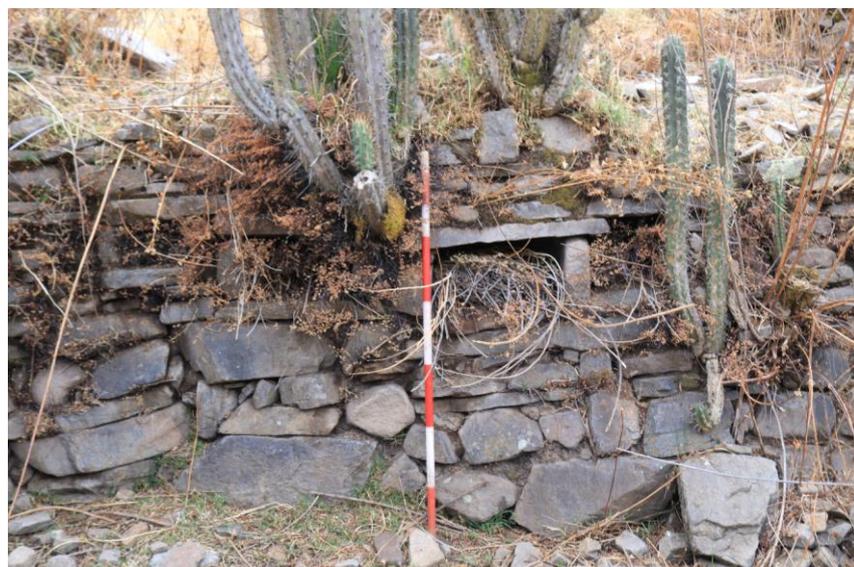
**Figura 160: Hornacinas al interior de las estructuras rectangulares del grupo 2, LLactabamba 2.**

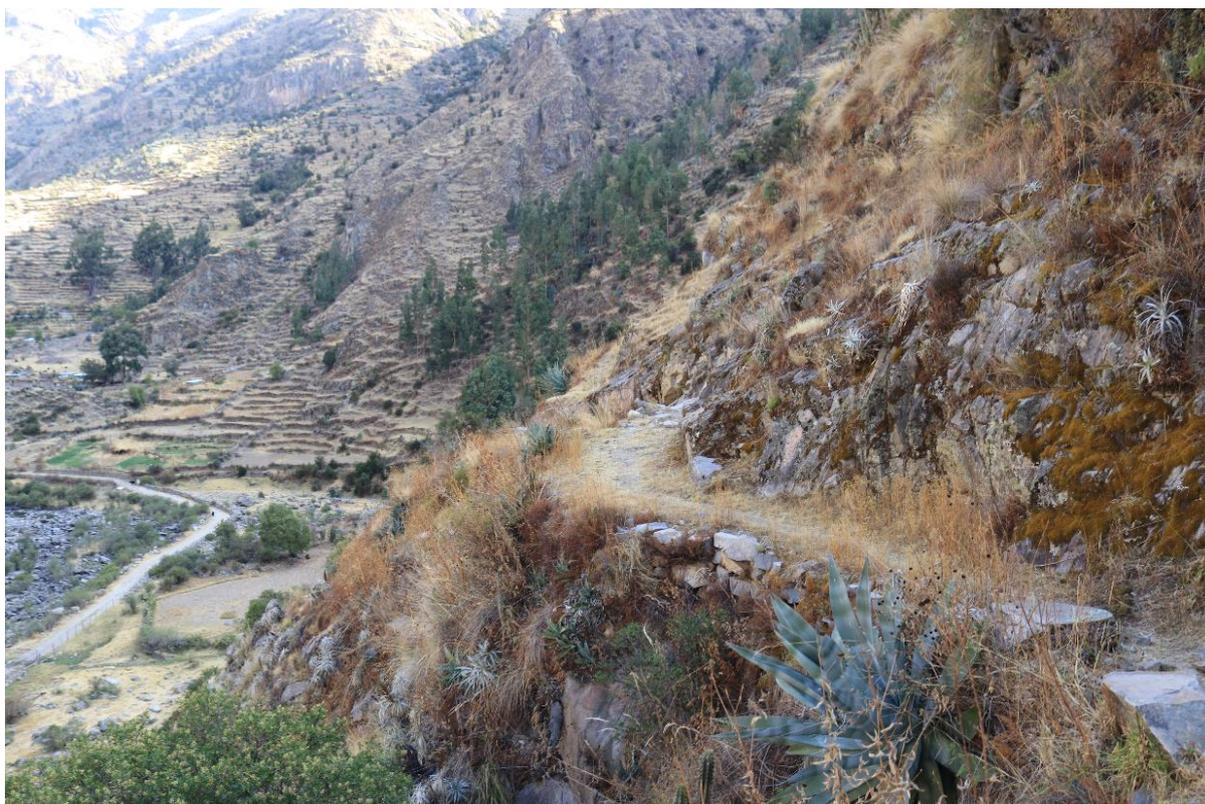
**Figura 161: Camino Oropesa-Huamanmarka. Véase el corte talud y el aterrazamiento.**

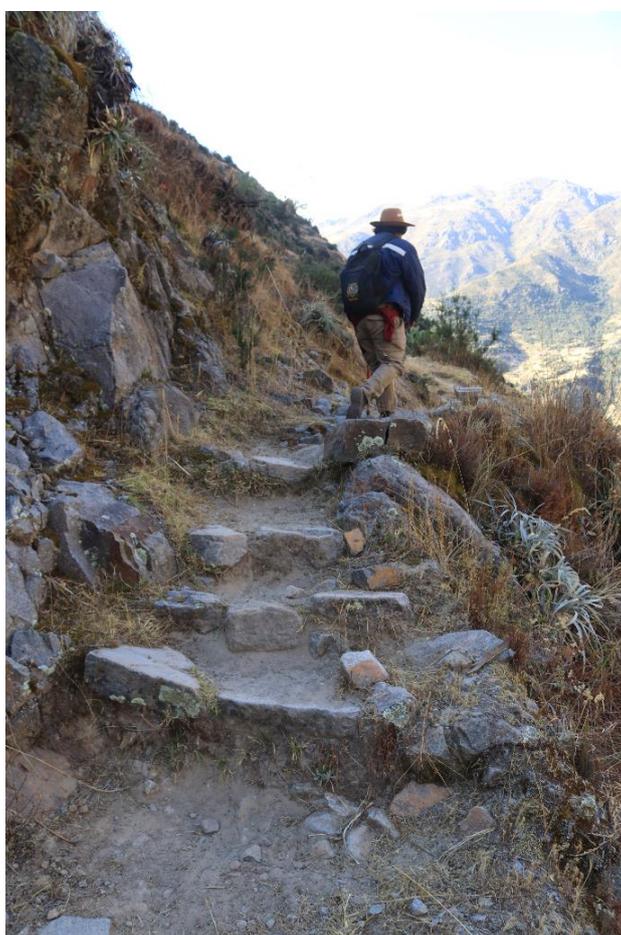
**Figura 162:** Escalinata hecha de piedras y tierra del camino a Huamanmarka.

**Descripción:** Camino prehispánico con una longitud de 0.71 km que se dirige de noreste a suroeste presentando en su recorrido trazos de curvas y rectos, de acuerdo a la topografía. El tipo de vía es construida presentando técnicas constructivas que permitieron traspasar los accidentes geográficos del espacio, adaptado al ambiente y de acuerdo al clima. Tiene las siguientes características: aterrazado con calzada apisonada o con relleno, en algunos casos tiene mampostería de contención y sostenimiento; Escalonada con calzada asentada. Estos tienen un ancho entre 1.50 m. y 2 m. Los muros de sostenimiento y escalinatas están hechos a

base de piedras grandes, medianas y pequeñas, de mampostería simple, sin o con argamasa de barro, de más de 1.30 m. de altura. Varias partes del camino se halla tallado en la roca de la montaña, siendo angostos en algunas partes.

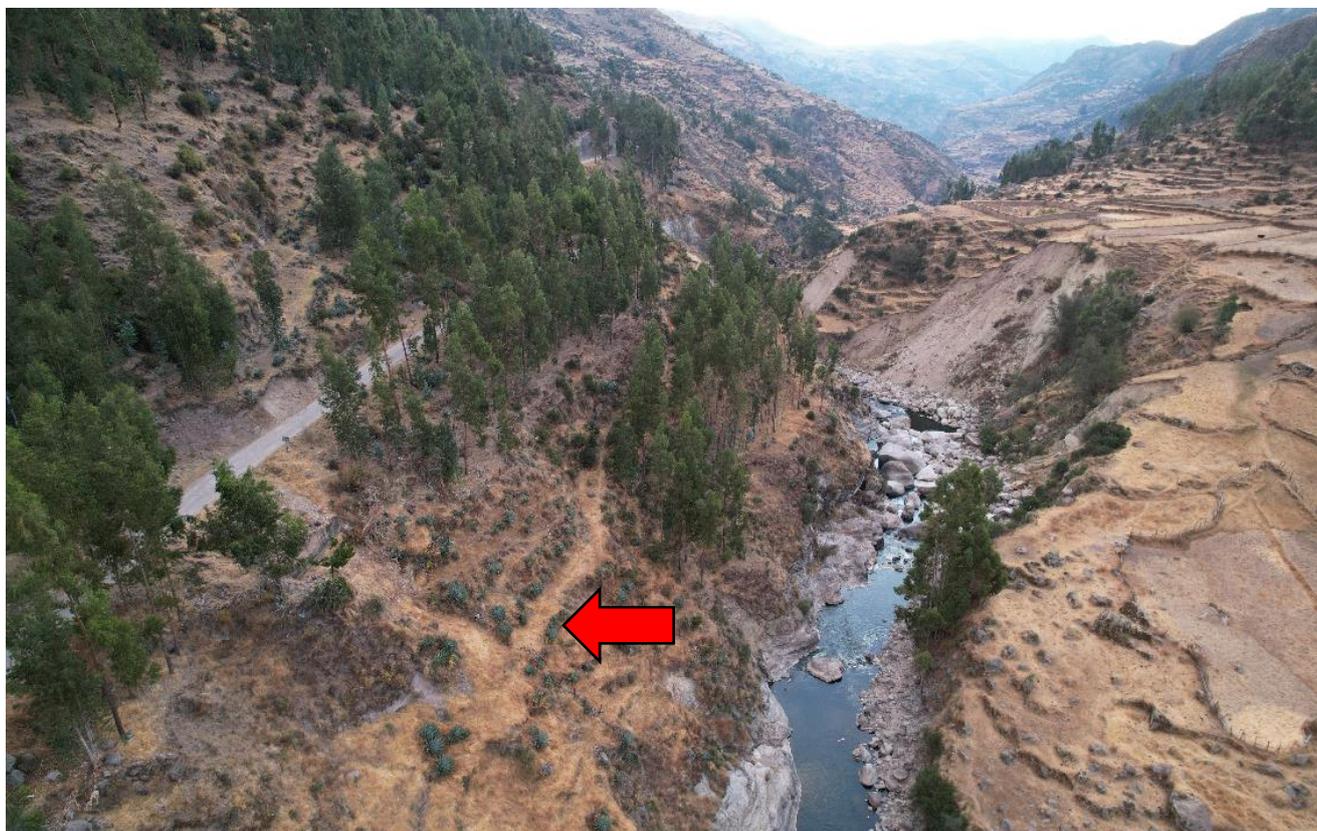
**Figura 163:** Camino Oropesa – Turpay (izquierda). Véase el río Totorá Oropesa.

**Descripción:** Camino prehispánico con una longitud de 0.43 km que se dirige de sureste a noroeste, presentando en su recorrido trazos no empinados, de acuerdo a la topografía. El tipo de vía es construida presentando técnicas constructivas que permitieron traspasar los accidentes geográficos del espacio, adaptado al ambiente y de acuerdo al clima. Tiene las siguientes características: aterrazado con calzada apisonada o con relleno, en algunos casos tiene mampostería de contención y sostenimiento. Estos tienen un ancho entre 1.80 m. y 2.50 m. Los muros de sostenimiento y escalinatas están hechas a base de piedras grandes, medianas y pequeñas, de mampostería simple, sin o con argamasa de barro, de más de 0.8 m. de altura.

**Estado de conservación:** Se encuentra en mal estado de conservación, ya que, fue afectado por la construcción de la carretera afirmada que se dirige a Turpay; así como por la ganadería y agricultura (factores antropogénicos). Además, este camino ya está en desuso.

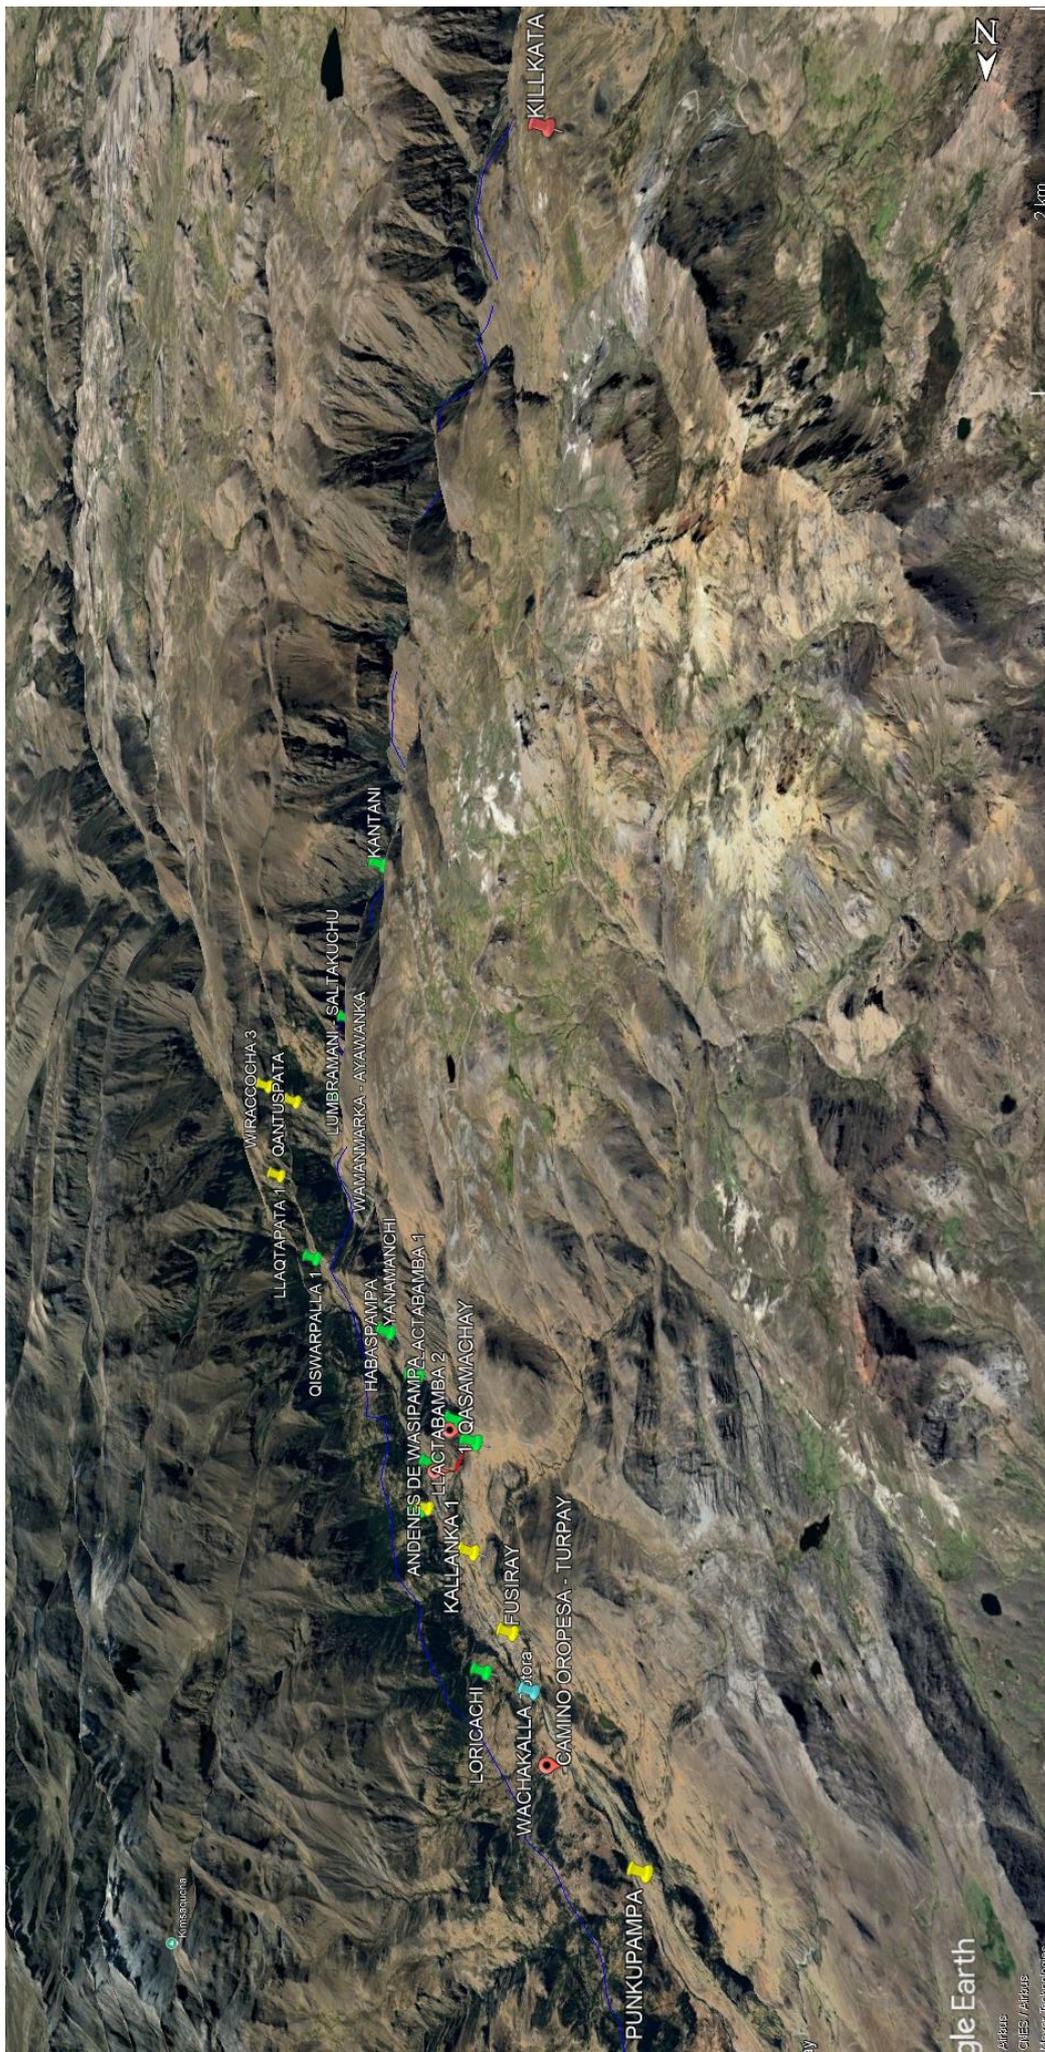
Figura 165: Sitios arqueológicos de Totora Oropesa del Horizonte Tardío.
