## ARQUEOLOGÍA DE CAMINOS Y SITIOS PREHISPÁNICOS HACIA HATUN VILCABAMBA: LA ÚLTIMA CAPITAL SAGRADA DE LOS INKA

“Archeology of roads and prehispanic sites to Hatun Vilcabamba: the last sacred capital of the Inka”

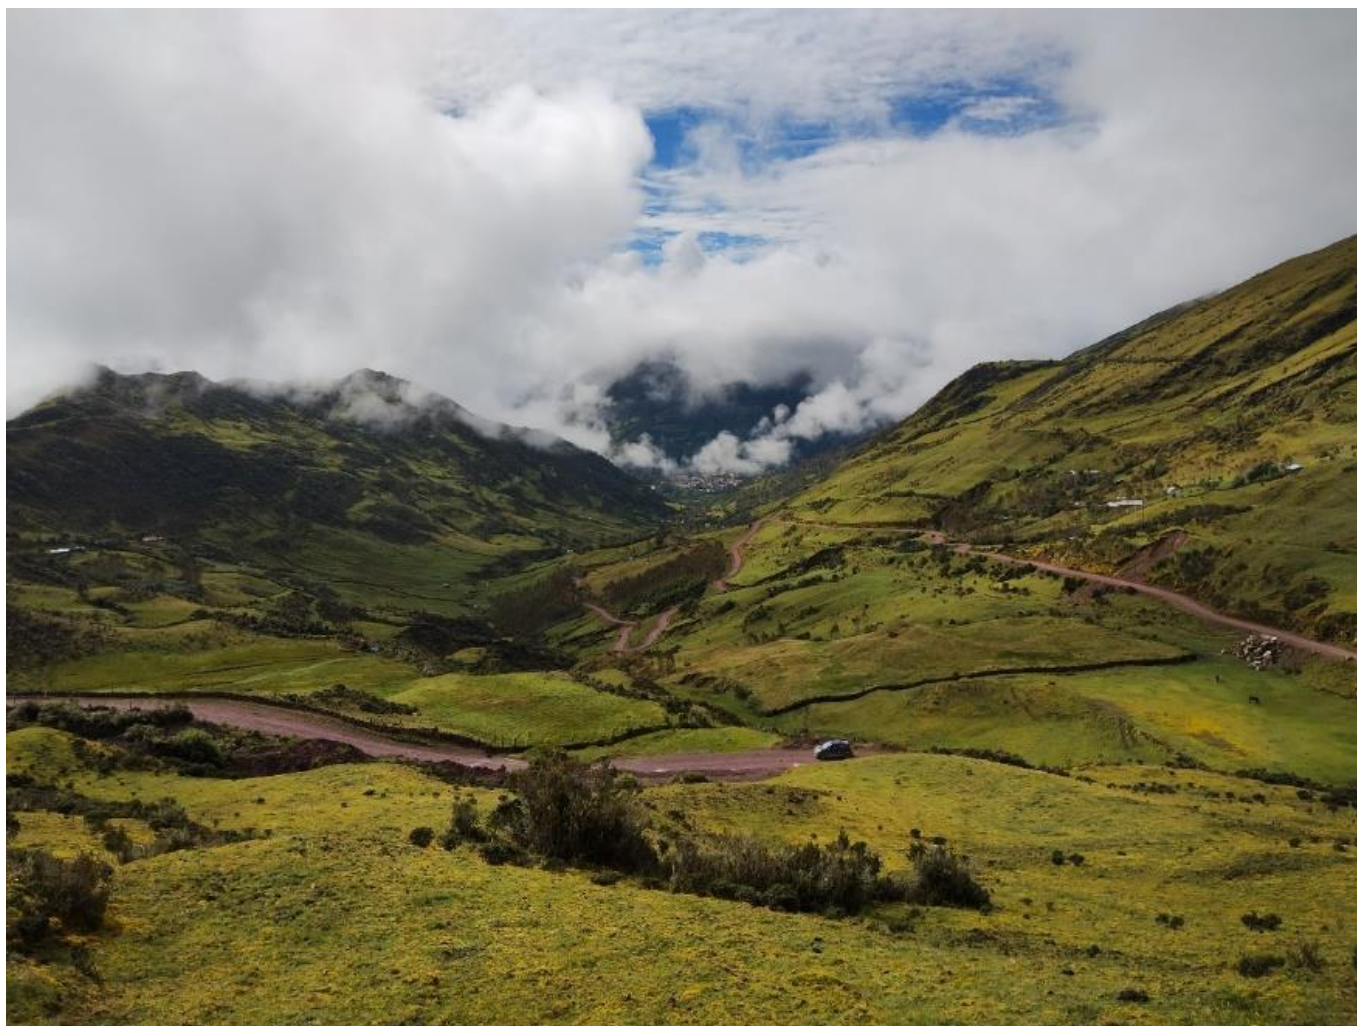
**Figura 4:** *Registro del área registrando la trocha vehicular que corta varios tramos del camino y afectando sitios prehispánicos.*

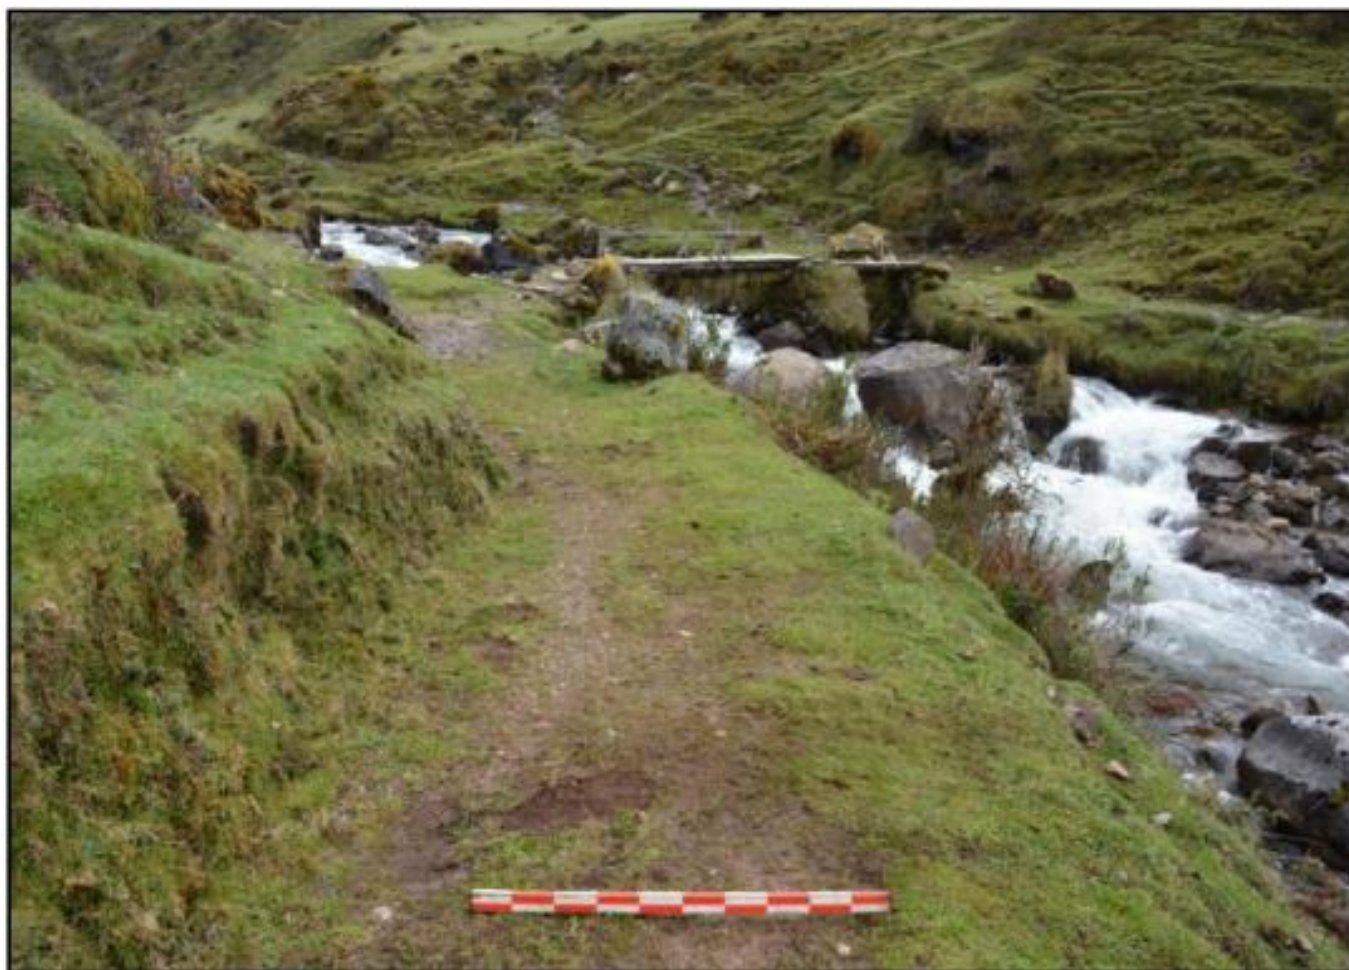
**Figura 5:** *Mauka chaca, sobre el río Challcha, en el camino a Pampaconas.*

**Conservación.** Las bases de la cimentación de este puente casi han desaparecido, impidiendo mantener su originalidad, aun hoy en día este se sigue utilizando por viajeros que se dirigen a Pampaconas y Espíritu Pampa, varios de sus elementos líticos han desaparecido y/o movidos a causa del mantenimiento inadecuado, solo en eventuales oportunidades los campesinos sin criterio técnico efectúan reparaciones para mantenerlo operativo.

**Descripción.** Son evidencias de un puente prehispánico, construido sobre el río Challcha de aproximadamente unos 7 metros de largo por 1.20 metros, las bases de los estribos son de piedra y encima de estos van troncos rollizos de 15 pulgadas de espesor el cual está nivelado con tierra y champas (ver Fig. 5).

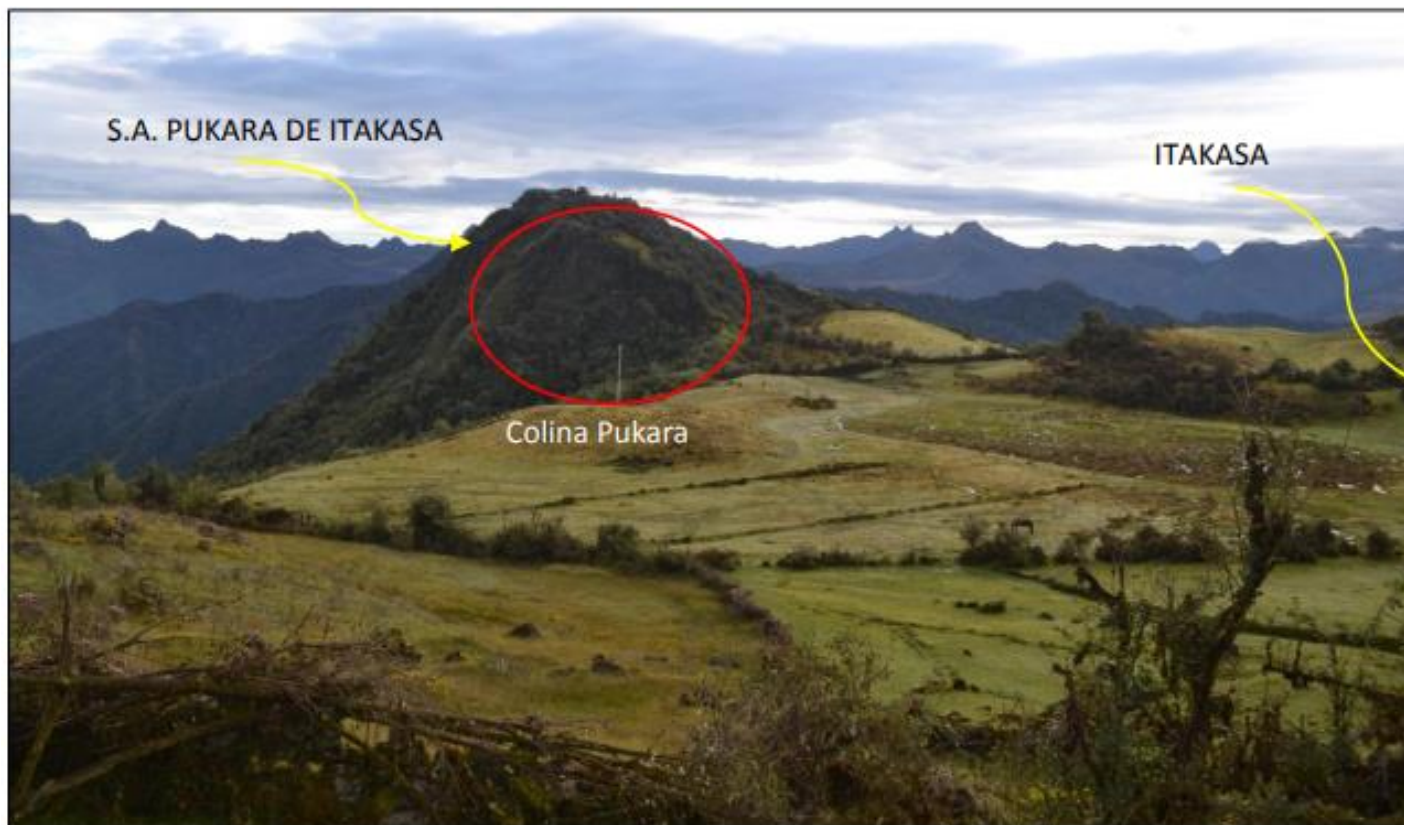
**Figura 6: Sitio de Pukara de Ita Qhasa. Fuente: Soto, 2018.**

**Descripción.** Tiene una estratégica ubicación en la parte media del valle de Vilcabamba en el camino alto que sale de Pampaconas con dirección a Patibamba y Chancavine. Está dispuesta sobre la cima de una colina rodeado de piedras que mimetizan las construcciones circulares, las mismas suman 20 edificaciones de diferentes dimensiones entre pequeñas, medianas y grandes. En esta colina existe otras 3 estructuras circulares como si fueran depósitos. Después está un recinto que parece ser la casa del jefe de la guarnición y dos chullpas hacia el Este y Oeste. Desde esta colina se puede apreciar un amplio panorama del valle del río Pampaconas y al fondo el sitio de Vista Alegre que lleva por un camino a Espíritu Pampa (ver Fig. 6, 7 y 8: Pukara de It'a Qasa).

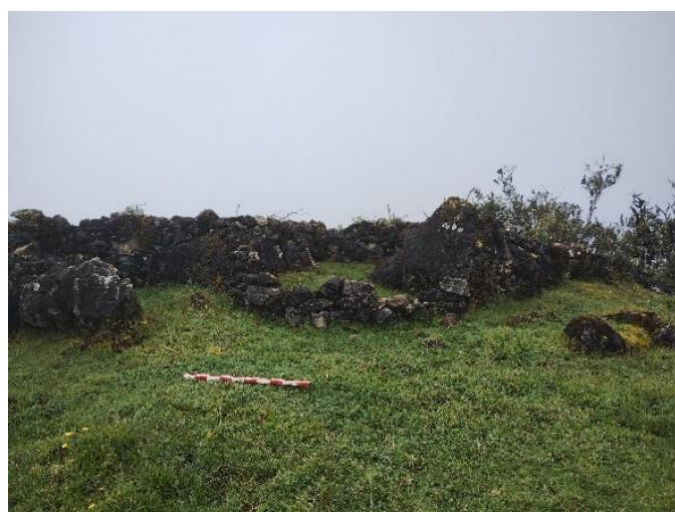
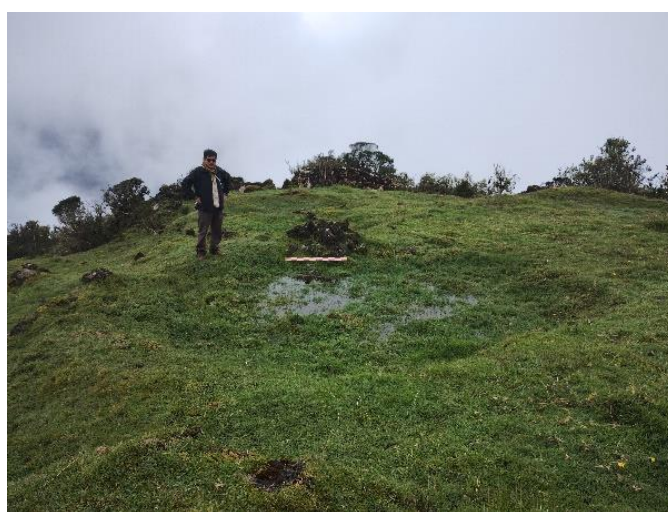
**Figuras 7 y 8: Estructuras circulares en Pukara de It'a Qasa.**

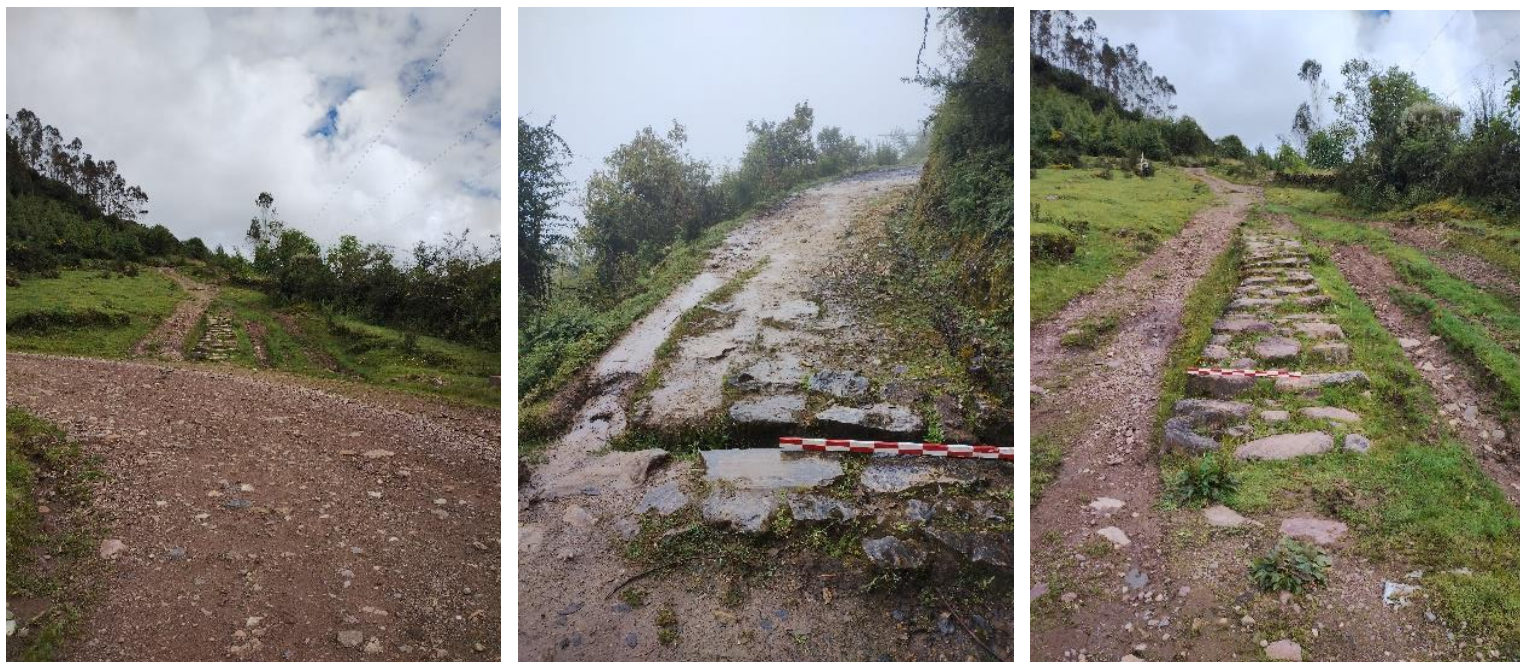
**Figuras 9, 10 y 11: Sección Vilcabamba La Nueva – Collpaqhasa, cortada por el trazo de la trocha carrozable, misma sección con plataforma empedrada y dren superficial, luego escalinatas.**

Sobre las tipologías y afectaciones se registró seis: i) Calzada elevada con variante; ii) Calzada elevada con empedrado y drenes superficiales; iii) Escalinatas con variante; iv) tipología Despejado/sendero con variante; v) Despejado/sendero empedrado corresponde a tipología empedrado con variante y vi) tipología: Plataforma corte – talud. La sección de Vilcabamba La Nueva hasta Collpaqasa tiene 3731.02 m (3.73 km) de longitud con evidencias y están distribuidos de acuerdo con la tipología del camino y variantes del sistema vial andino, exponiendo el predominio de tipología con plataforma de corte de talud con variante plataforma sin muros de sostenimiento con longitud de 8549.59 m. (8.54 Km.), que ha sido seccionada y cortada por la trocha carrozable por 1201.46 m. (1.20 km), en relación de la sección.
