**CATASTRO DE SITIOS ARQUEOLÓGICOS EN EL DISTRITO DE LA PRIMAVERA (GORGORILLO), PROVINCIA DE BOLOGNESI – ANCASH.**

**“Catastre of archaeological sites in the district of La Primavera (Gorgorillo), province of Bolognesi – Ancash”.**

El presente artículo presenta los resultados de las investigaciones prospectivas realizadas en el distrito de La Primavera, como parte de la elaboración del catastro arqueológico en la provincia de Bolognesi, región Ancash. En este distrito se logró identificar y registrar un total de 28 sitios arqueológicos pertenecientes a diversos periodos culturales, siendo los más recurrentes los correspondientes a la cultura Recuay (Periodo Intermedio Temprano y Horizonte Medo), así como a la cultura Ticllos (Periodo Intermedio Tardío).

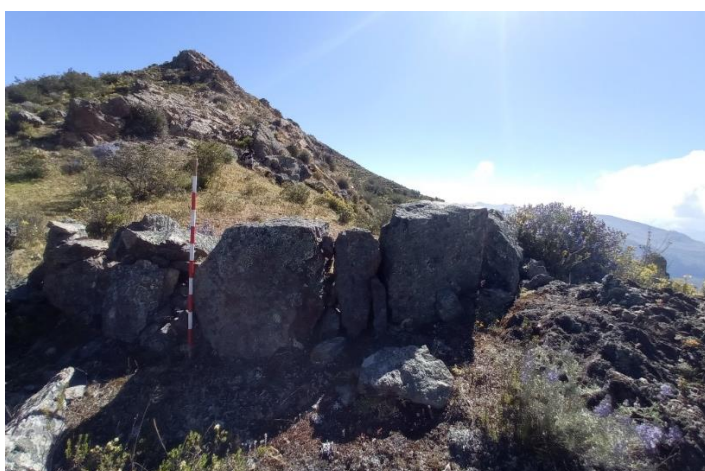
*Estructura semicircular (especie de corral):* de un diámetro de 22 m aproximadamente, que se encuentra ubicado al lado este de la cima del cerro. Está elaborada por piedras rústicas (sin trabajar) de tipo andesita, dispuestas de manera vertical (de una sola hilera), cuyas medidas oscilan entre 0.50 m x 0.40 m y 1.00 m x 0.80 m. No presenta argamasa de tierra. Presenta una altura que oscila entre 0.50 m y 1.00 m. Se encuentra en regular estado de conservación, ya que en algunas partes se encuentra desplomado.

**Figura 2 (izquierda):** Vista del muro conservado de la estructura 1 del Sector A (especie de corral). **Figura 3 (derecha):** vista panorámica de la muralla 2.

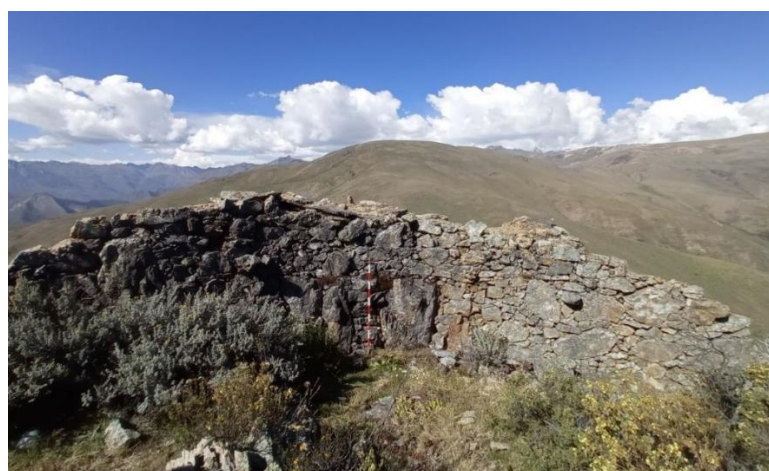
**Sector B:** Se trata del espacio delimitado por la Muralla 2, que bordean toda la colina del cerro Cutash, adaptándose a la topografía del cerro. Se trata de un muro de doble cara, elaborada de piedras rústica no trabajada sin argamasa, y en algunos casos, presenta lajas en la parte superior del muro. En la mayor parte del muro, el grosor oscila entre 0.60 y 0.70 m, generalmente de una sola hilada. Hacia el lado sur del sitio, presenta una altura conservada de 1.70 m y 2 m en el paramento interno y externo, respectivamente; mientras en el lado norte, presenta una altura conservada de 2.60 m y 1.70 m en el paramento externo e interno respectivamente. En el lado sureste del sitio, este muro se ensancha alcanzando hasta un grosor de 2.10 m y una altura de 2.70 y 1.75 m en el paramento externo e interno respectivamente. Es aquí donde presenta relleno de gravas y piedras de diferentes tamaños. Además, en el paramento interno, se han registrado dos peldaños al aire libre a modo de

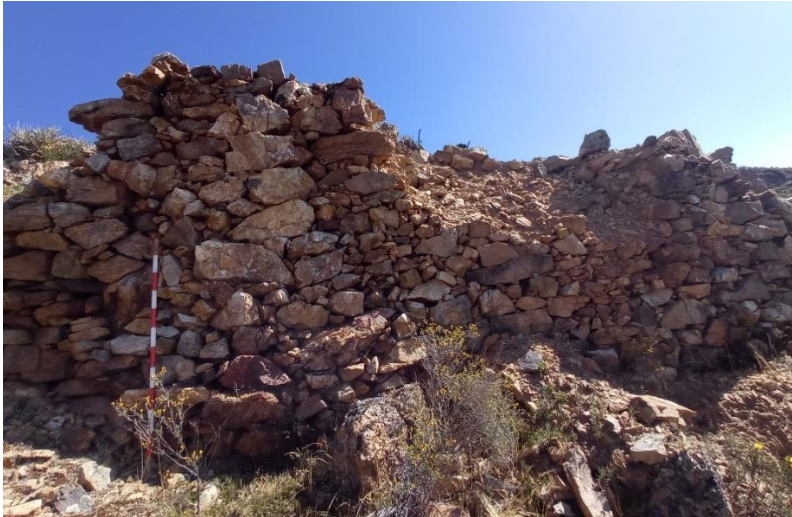
**Muralla 1:** Se trata de un muro de doble cara y doble hilera que bordea la parte baja de la ladera Sureste del cerro Cutash, adaptándose a la topografía. En la parte mejor conservada, alcanza una altura de 1.30 m y un grosor de 0.70 m. Está elaborada de piedras andesitas sin trabajar unidas con argamasa de tierra. Las dimensiones de las piedras varían desde 0.12 m x 0.10 m hasta 1.00 m x 0.75 m. Este muro se encuentra en mal estado de conservación, ya que el 85% aproximadamente se encuentra colapsado por factores antrópicos, biológico y físico –ambiental.

**Figura 4 (izquierda): vista de detalle del paramento externo de la primera muralla perimétrica del sitio arqueológico de Cutash. Figura 5 (derecha): primera muralla perimétrica en el lado noreste del sitio.**

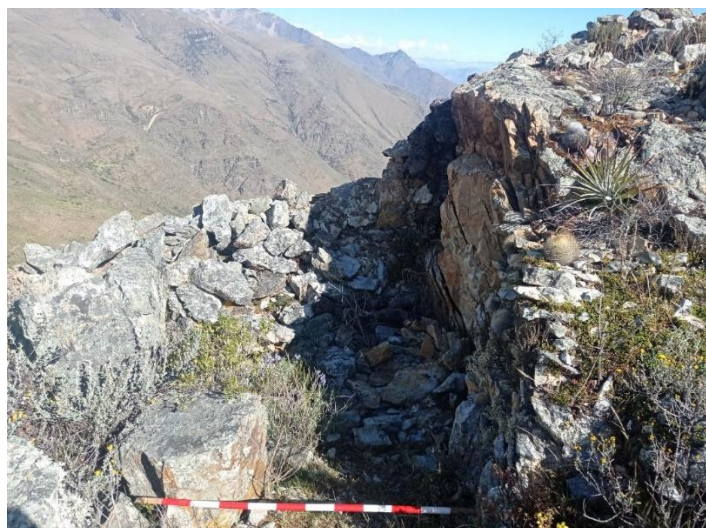
*Estructura circular:* una de estas estructuras fue hallada en las coordenadas UTM: 269677 E y 8864940 N. Esta estructura presenta 2.20 m de diámetro con una orientación hacia el norte (con un vano de acceso de 0.70 m de ancho). En el lado este, presenta un muro conformado por piedras colocadas vertical y horizontalmente sin trabajar y sin argamasa, dispuestas en una sola hilera; las cuales presentan las siguientes dimensiones: 1.06 x 0.60 m. (máximo) y 0.58 x 0.56 m (mínimo). En el lado oeste, presenta una especie de muro de contención y cortes a la roca para lograr una superficie plana. Mientras en el lado sur, está adosada a la Muralla 03.

**Figura 2 (izquierda): vista al interior de la estructura circular. Figura 3: Vista panorámica de la estructura 6, tipo "Huanca".**

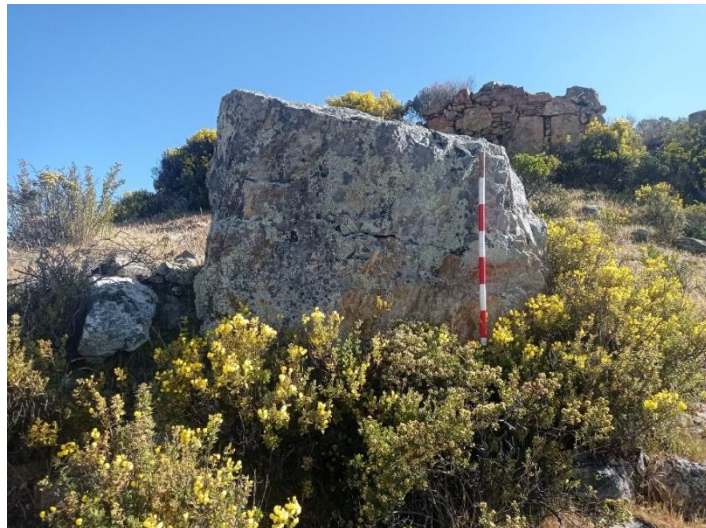
*Huanca*: piedra en posición vertical a modo de huanca. Se trata de una roca andesita con líneas de cuarzo; que alcanza 1.40 m de altura, 1.50 m de ancho y 0.50 m de grosor. En los laterales (izquierda - derecha) se apreció pequeños muros de contención hechos a base de piedra sin trabajar y sin argamasa, que va del eje SE a NO; que presenta una altura conservada de 0.35 m. y 0.90 m de largo.

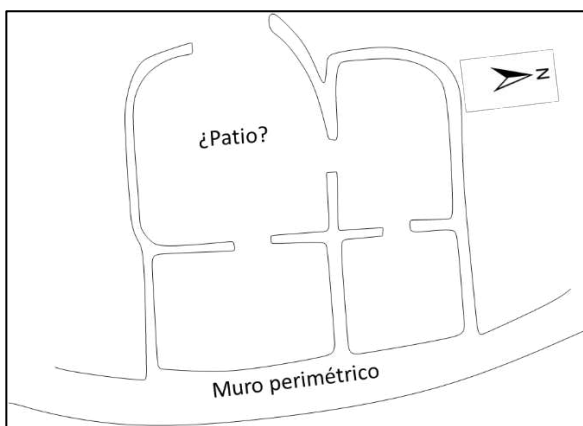
*Estructuras cuadrangulares y rectangulares:* se trata de recintos subdivididos en compartimientos de plantas cuadrangulares y rectangulares, articulados (algunas con esquinas redondeadas, mientras otras son rectas), elaboradas de piedras no trabajadas unidas con argamasa de barro y dispuestas en una sola hilera. Algunas de ellas se encuentran adosadas al muro perimétrico; mientras otras, poseen muros independientes a ella. Estos habitáculos se encuentran interconectados por vanos de acceso cuyas dimensiones varían entre 0.70 y 0.80 m de ancho y una altura conservada que oscila entre 0.20 y 0.70 m. También, las estructuras cuadrangulares y rectangulares, alcanzan las siguientes dimensiones: 0.20 m x 2.80 m. aprox. y 1.40 m x 3.20 m. Se encuentran en mal estado de conservación, ya que solamente se puede observar los cimientos de las estructuras.

**Figura 8: croquis de uno de los recintos del lado Este del sitio, Figura 9: croquis de una de las estructuras que se encuentran sin ningún orden aparente.**

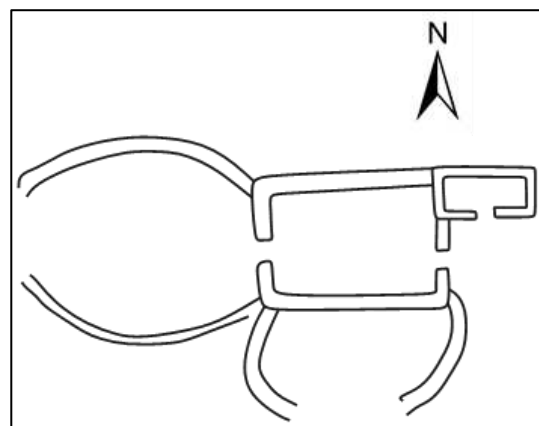
- *Conjunto arquitectónico de diferentes formas.* Se trata de estructuras rectangulares, cuadrangulares e irregulares que se encuentran asociados en un conjunto arquitectónico y de manera independiente entre sí, sin ningún orden aparente. Muchas de ellas se encuentran asociadas a espacios abiertos a modos de patio. Presenta las mismas técnicas constructivas que las demás construcciones. La mayor parte de estas estructuras se encuentran en regular estado de conservación.

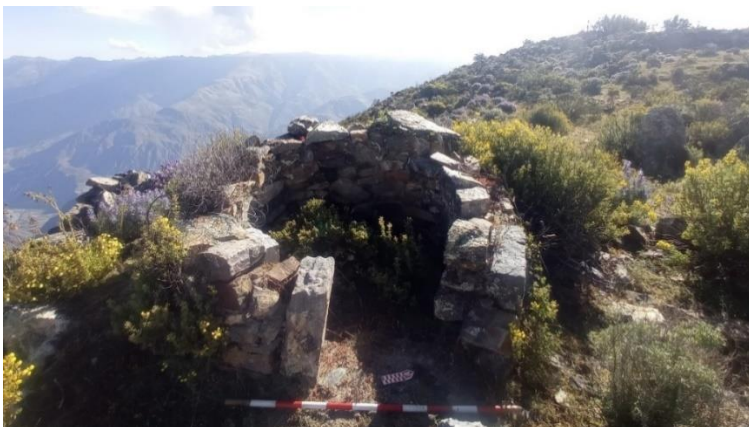
**Figura 10 (izquierda): vista panorámica de la estructura circular que compone el conjunto arquitectónico 1. Figura 11 (derecha): estructuras de formas irregulares distribuidas en el sector D.**

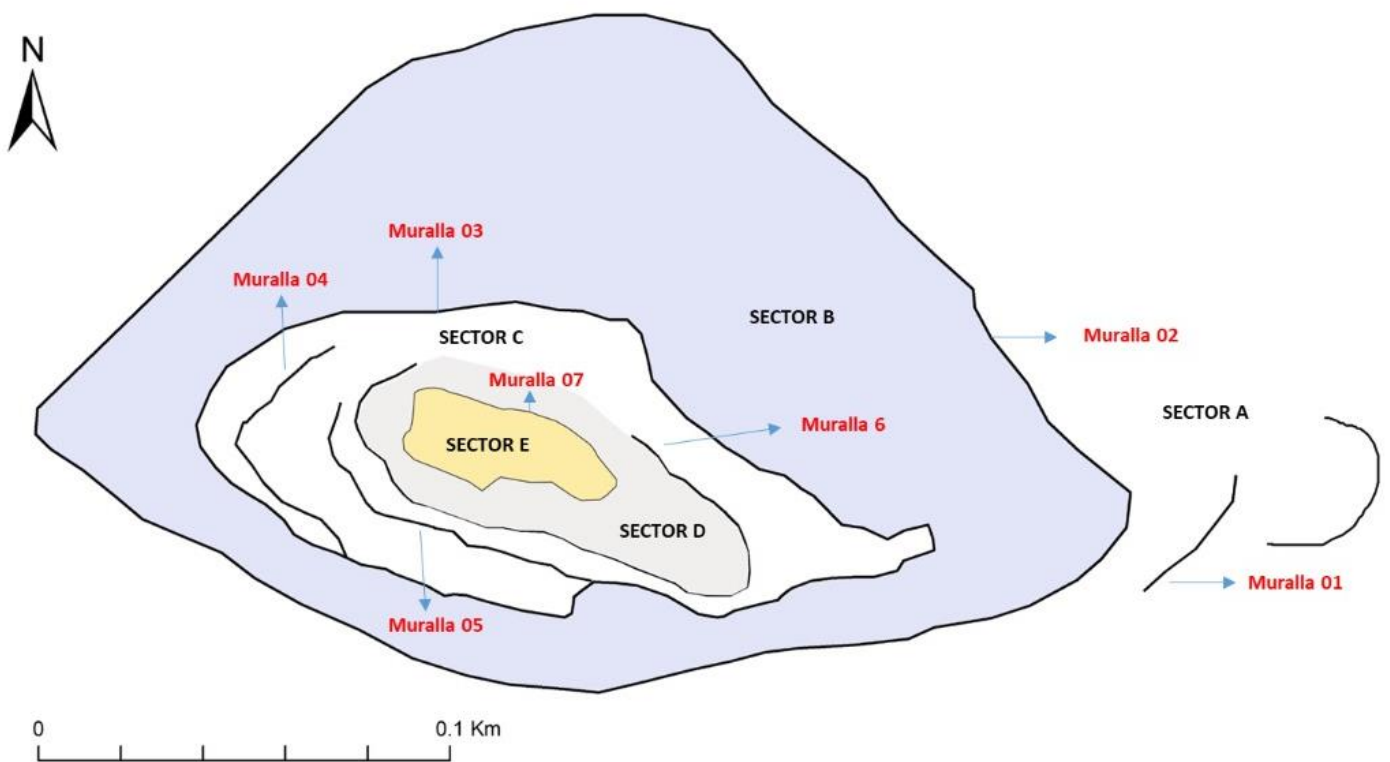
**Descripción:** El sitio arqueológico fue dividido en cinco sectores (A, B, C, D y E), según las características de cada una de ellas. En todos estos sectores, es notable la presencia de estructuras arquitectónicas.

**Figura 14: Croquis del sitio arqueológico de Cutash.**

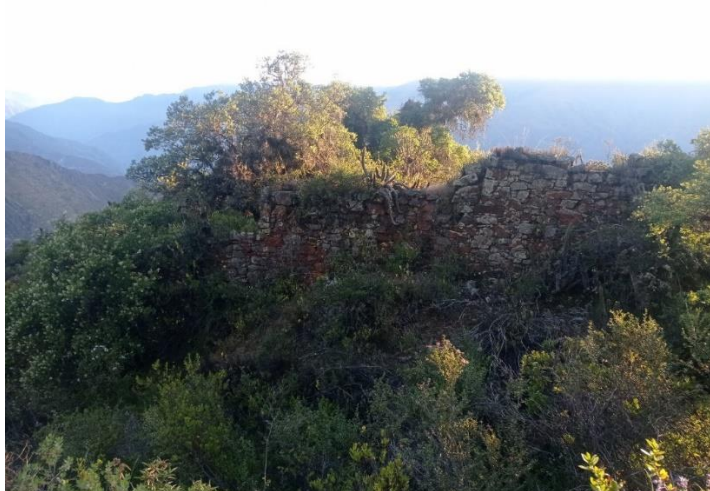
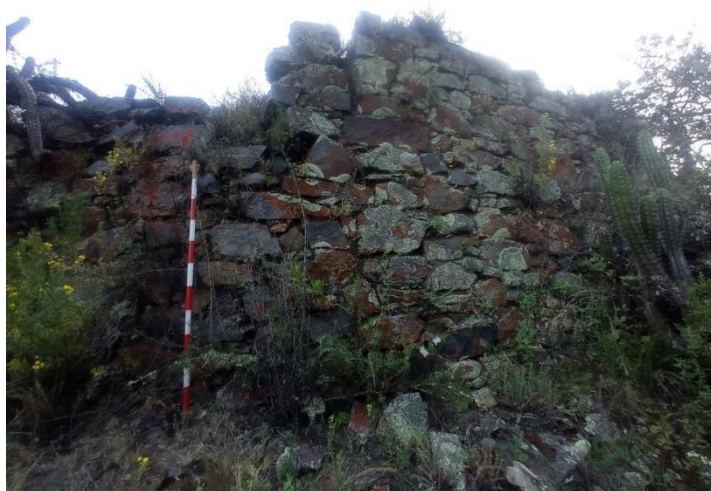
**Sector A:** Se emplaza sobre la cima de la colina de Kashamarka, desde el lado noreste hacia el suroeste. Presenta arquitecturas de diferentes formas, murallas, etc. En el lado este (zona con menor pendiente), presenta una muralla de doble cara elaborada de piedras trabajadas unidas con argamasa de barro, dispuestas en doble hilera. La parte mejor conservada alcanza una altura de 2 a 3 m y un grosor de 0.82 m. En la parte interna de la muralla, se ha registrado muros de contención que delimitan los lados laterales de una posible zanja o camino. Asimismo, en la parte central y oeste de la cima, se han registrado estructuras rectangulares, distribuidas de dos formas:

**Figura 16 (izquierda): vista panorámica de la primera muralla en el lado este del sitio. Figura 17 (derecha): Vista externa de la primera muralla.**

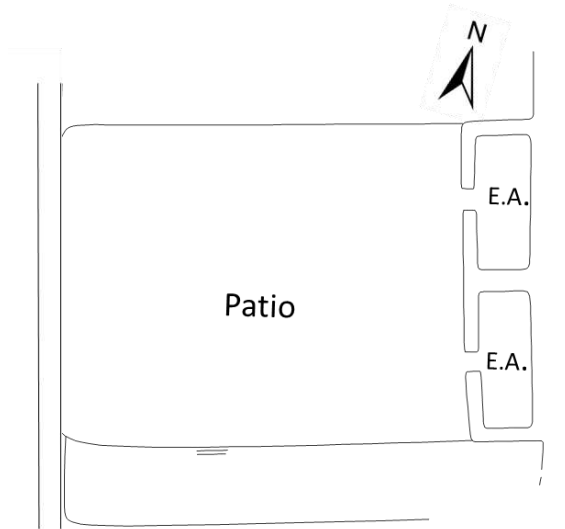
**Tipo 01:** Estructuras de formas rectangulares asociadas a un espacio abierto (patio) formado por muros de contención en los lados laterales. Están hechas a base de piedras canteadas unidas con argamasa de barro, dispuestas en doble hilera. En la parte central de la colina, se registró dos estructuras rectangulares (2 a 3 m aproximadamente) contiguas entre sí y adosadas a una de las murallas que se encuentra en el sitio; orientadas hacia el suroeste. La parte mejor conservada alcanza una altura de 1.40 m y 1.60 m en el paramento interno y externo respectivamente; y con un grosor de muro de 0.35 m aproximadamente. Los vanos de acceso presentan 0.65 de ancho y una altura de 0.55 m.

En el lado sur del patio, se presenta una plataforma formada por los muros de contención del lado sur, al cual se accede a través de dos escalones que tienen un ancho de 0.70 m. y una altura conservada de 0.20 m. Presenta las mismas características constructivas de las dos habitaciones ya mencionadas.

**Figura 18 (izquierda): Croquis de la E.A. tipo 01. Figura 19 (derecha): Croquis de la estructura Tipo 2.**

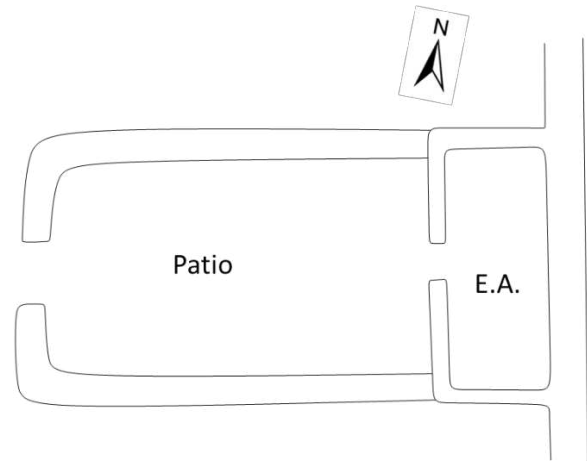
**Tipo 2:** se trata de una sola estructura de forma rectangular que está asociado en la parte anterior a un patio delimitado por una muralla. Uno de estas estructuras fue registrado en el lado Oeste de la cima. La estructura presenta 2 x 6 m aproximadamente, mientras el patio presenta un espacio de 6 x 12 m aprox., con altura mejor conservada de 2.40 m. Presenta las mismas características constructivas a la arquitectura descrita en el tipo anterior.

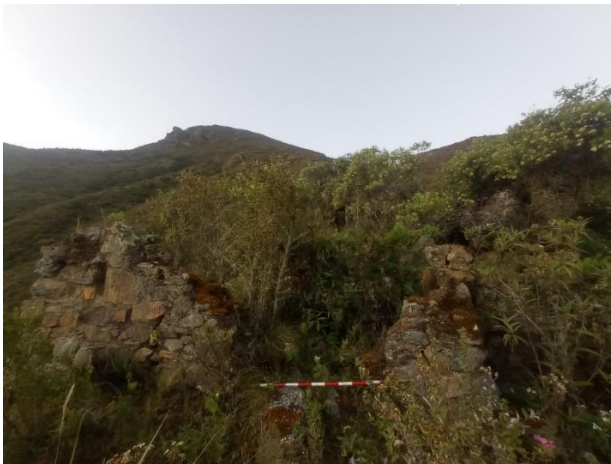
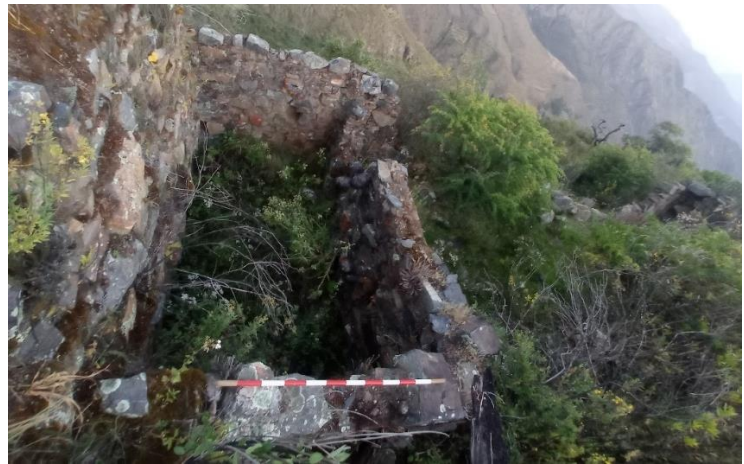
**Figura 20 (izquierda): vista panorámica de una de las estructuras rectangulares (tipo 1) adosada a la muralla 3. Figura 21 (derecha): Vista de planta de una de las estructuras rectangulares (tipo 2).**

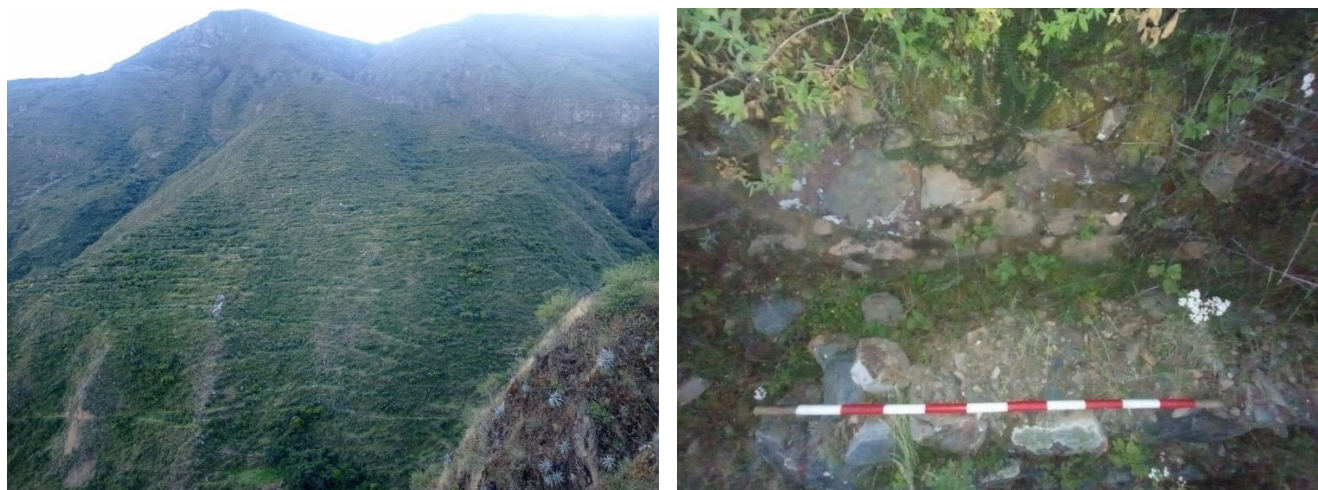
Estas están rellenas por tierra propia del sitio (de color negro). En las partes mejor conservadas, las terrazas alcanzan una altura de 2 y 3 m y un ancho que oscila entre 2 y 5 m (en la parte superior, el ancho se reduce, mientras en la parte baja de la ladera son amplios). En la parte baja del sector, algunos andenes son reutilizados con fines agrícolas (generalmente para el cultivo de tubérculos) y pastoreo. En la parte alta, al sur del Sector A, se ha registrado la presencia de un canal orientado desde el este hacia el oeste; elaborado de piedras trabajadas con argamasa dispuestas en una sola hilera en cada lado. Presenta 1 m de ancho. Probablemente, este canal se dirigía desde el riachuelo (que se encuentra en el lado este del sitio) hacia la ladera sur, donde se encuentran los andenes.

Figura 22: Vista panorámica de las andenerías, ubicadas en la ladera sur del cerro Kashamarca. Figura 23: vista de planta del posible canal, ubicada al lado sur-este del sitio arqueológico.

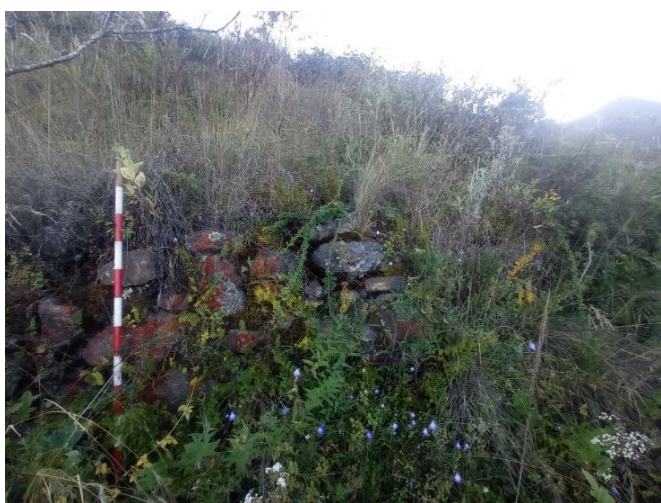
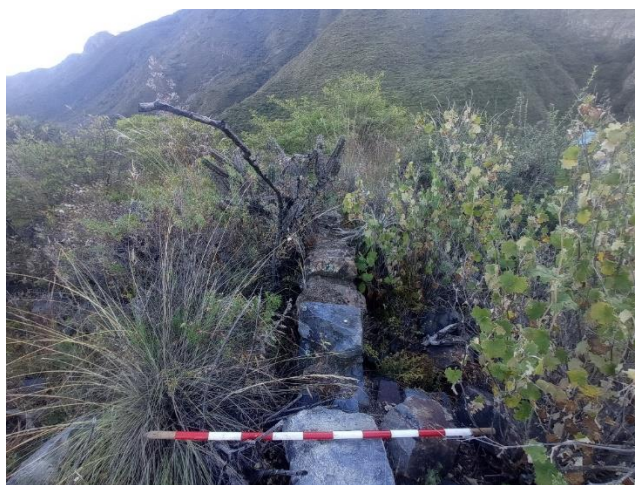
**Sector A:** En la parte alta de la ladera oeste y sur de la colina de Yanacoto, se han identificado muros de contención (al menos 8) adaptadas a la topografía del sitio, formando terrazas de diferentes tamaños que se superponen de forma escalonada. Están elaboradas de piedras no trabajadas de dimensiones medianas y pequeñas unidas con argamasa de barro en algunas de ellas. En las partes mejor conservadas alcanzan una altura de 1.50 m. Sobre una de las primeras terrazas se observó una estructura de forma cuadrangular elaborada de piedras no trabajadas unidas con argamasa de barro, dispuesta en doble hilera. Presenta las siguientes dimensiones conservadas: 2.50 x 2 m, 0.40 m. de grosor y una altura conservada de 0.90 m. El vano de acceso no se pudo identificar debido a que parcialmente la estructura se encuentra desplomada.

**Sector B:** Se encuentra en la cima de la colina de Yanacoto, en el lado oeste y parte central, delimitada por un muro de contención de piedras no trabajadas unidas con argamasa de barro en algunas secciones, mientras en otras, sin ella. En las partes mejor conservadas presenta una altura de 1.50 m. En la parte interna, se registró espacios abiertos de formas irregulares a modo de corrales/plazas divididas por muros de piedras no trabajadas sin argamasa en el lado oeste y con argamasa en la parte central de la cima. Generalmente, el ancho de los muros divisorios alcanza 0.50 m aprox. Algunos de estos espacios, en su interior contienen estructuras de forma circular o rectangular:

**Figura 26 (izquierda): muros de contención registradas en el Sector A. Figura 27 (derecha): uno de los muros divisorios en el sector B.**

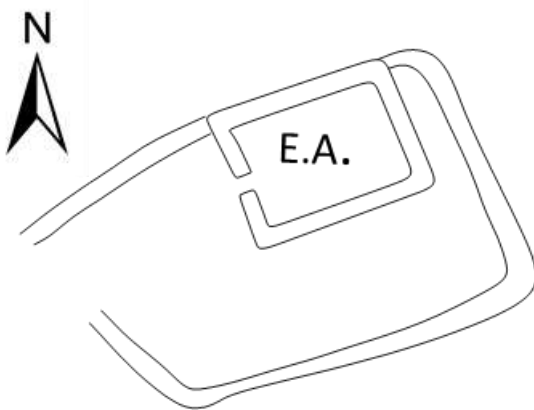
- Simples: Son estructuras de formas rectangulares con esquinas rectas asociadas a espacios abiertos (patios), de diferentes tamaños (generalmente 2 x 3 m aprox.). Están elaboradas de piedras sin trabajar unidas con argamasa de barro, dispuestas en doble y una hilera en algunas partes. Las partes mejor conservadas alcanza 0.55 m de altura y 0.35 m de grosor. Al menos, se puede observar una decena de este tipo de estructuras.

**Figura 28 (izquierda): croquis de una de las habitaciones simples asociadas a espacios abiertos. Figura 29 (derecha): croquis de una de las habitaciones compuestas con subdivisiones asociadas a espacios abiertos.**

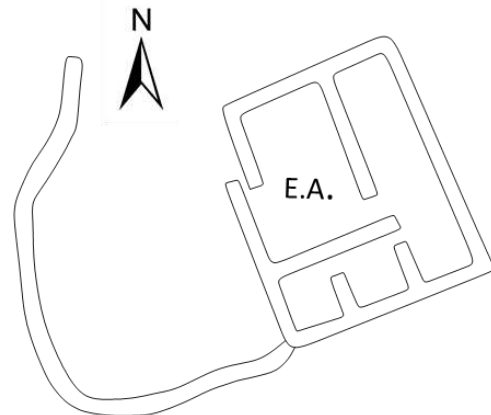
- Compuestas: estructura de forma cuadrangular, subdividida en pequeños habitáculos de formas cuadrangulares y rectangulares; que están asociadas a un espacio abierto a modo de patio o plazoleta. Están elaboradas de piedras no trabajadas con argamasa dispuestas en doble y una hilera; alcanzando en la parte mejor conservada, una altura de 2 m y un grosor que oscila entre 0.30 m y 0.60 m. En uno de los paramentos, presenta hornacina de 0.20 x 0.20 m. Este es el único ejemplar de este tipo de en el sitio.

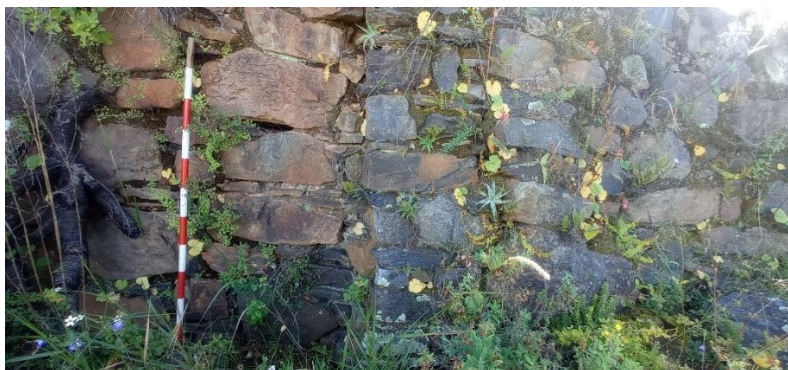
**Figura 30: vista de frente de la estructura 8, sector C.**

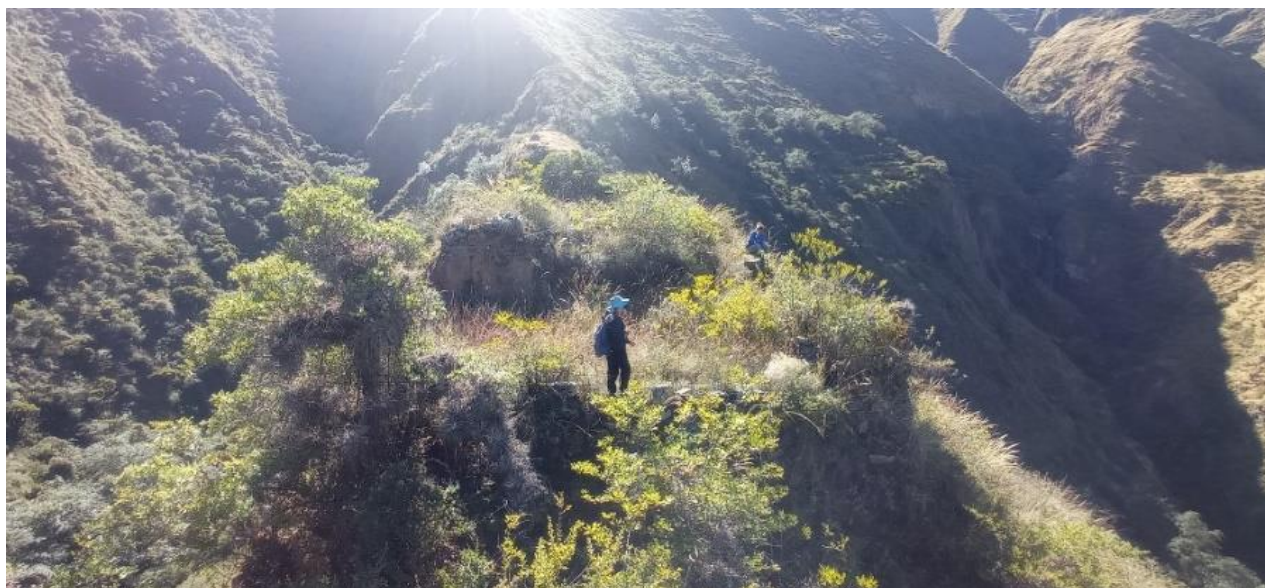
**Figura 31:** Vista del sector C, donde se observa algunas estructuras en regular estado de conservación.

**Estado de conservación:** La mayor parte del sitio se encuentra en mal estado de conservación. Solo el sector C, se encuentra en regular estado de conservación. Está cubierto por densa vegetación espinosa, tanto en la cima como en la ladera Sur. En las temporadas secas, el sitio es utilizado como una zona de pastoreo (lo que facilita la cercanía con la comunidad de Tauripón).

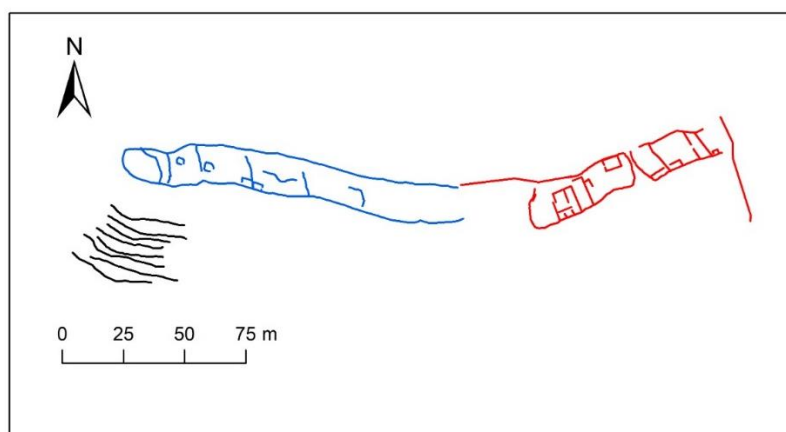
**Figura 32:** Croquis del sitio arqueológico de Yanacoto.

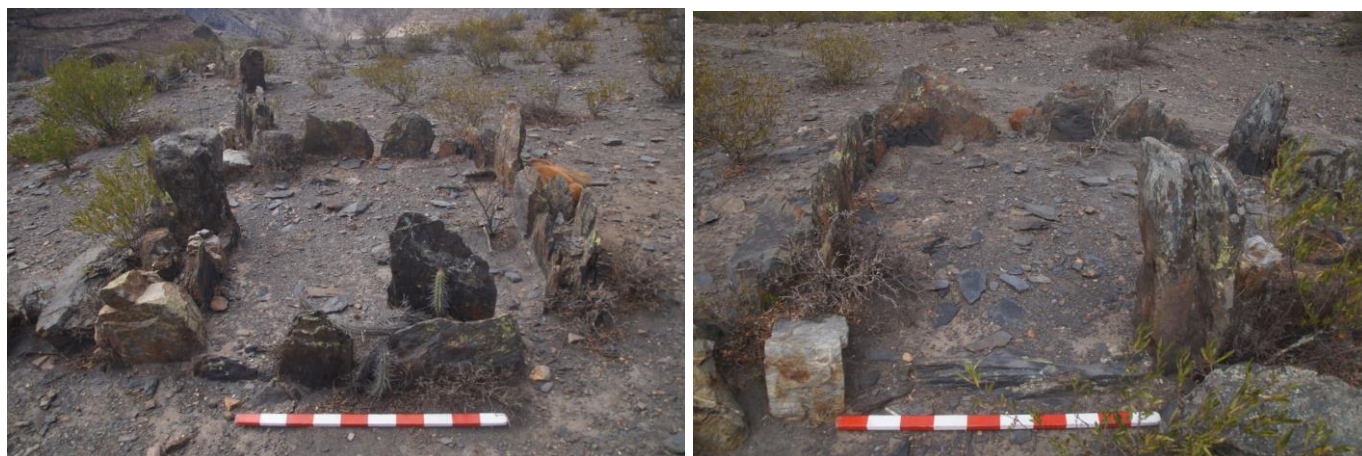
**Descripción:** El sitio está conformado por un conjunto de 4 estructuras de planta rectangular, cuyas dimensiones van de 2.10 a 1.80 m el más pequeño, hasta 7.30 m en el caso de la estructura más grande. Las estructuras conservan los basamentos contruidos con piedras canteadas alargadas y planas que sobresalen de la superficie hasta 0.80 m. Los muros están dispuestos en doble hilera con dos piedras lajas a cada lado, dejando un pequeño espacio en el centro, relleno con mortero y pequeñas piedras a manera de pachilla, las cuales fueron erosionadas completamente. No se observan elementos arquitectónicos en las estructuras grandes, sin embargo, la estructura pequeña presenta un vano de acceso orientado hacia el este de 1 m de ancho.

**Figura 33 (izquierda):** Detalle del basamento del resiente más pequeño del sitio Jarhuanpampa.  
**Figura 34 (derecha):** Detalle del vano de acceso al recinto más pequeño del sitio arqueológico Jarhuanpampa. (lado Este).

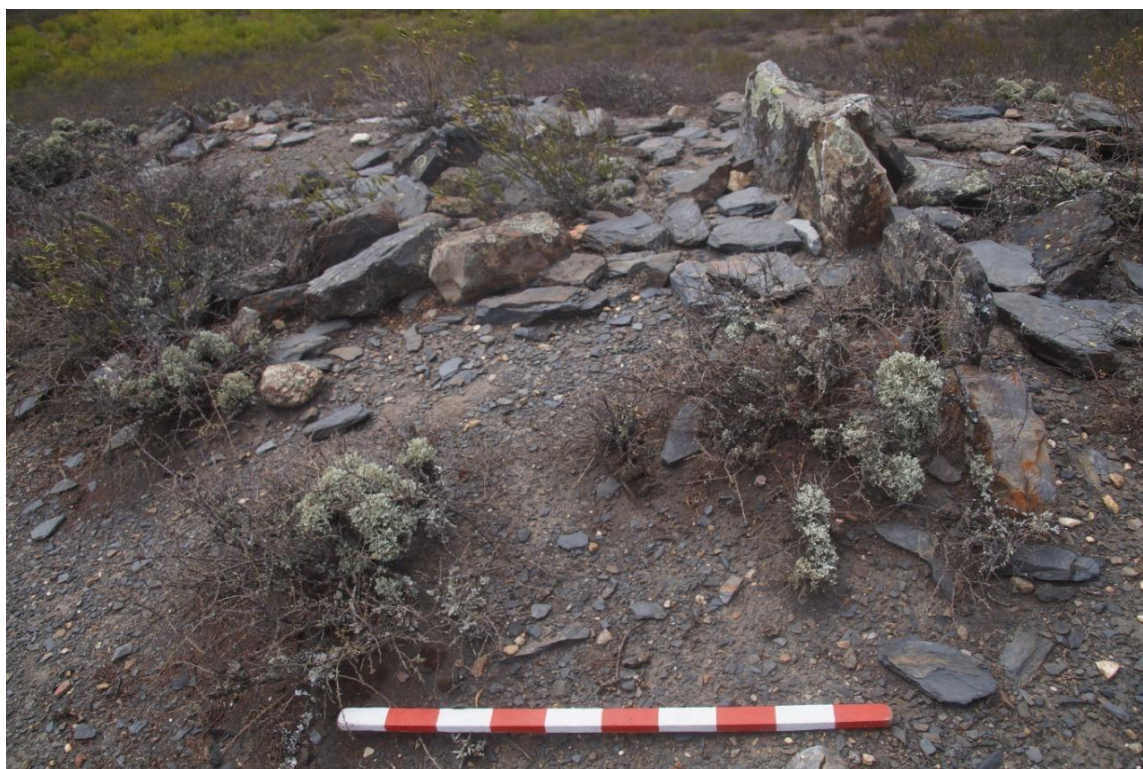
Figura 35: Detalle de la estructura de planta rectangular del sitio arqueológico de Jahuarnpampa Chico.

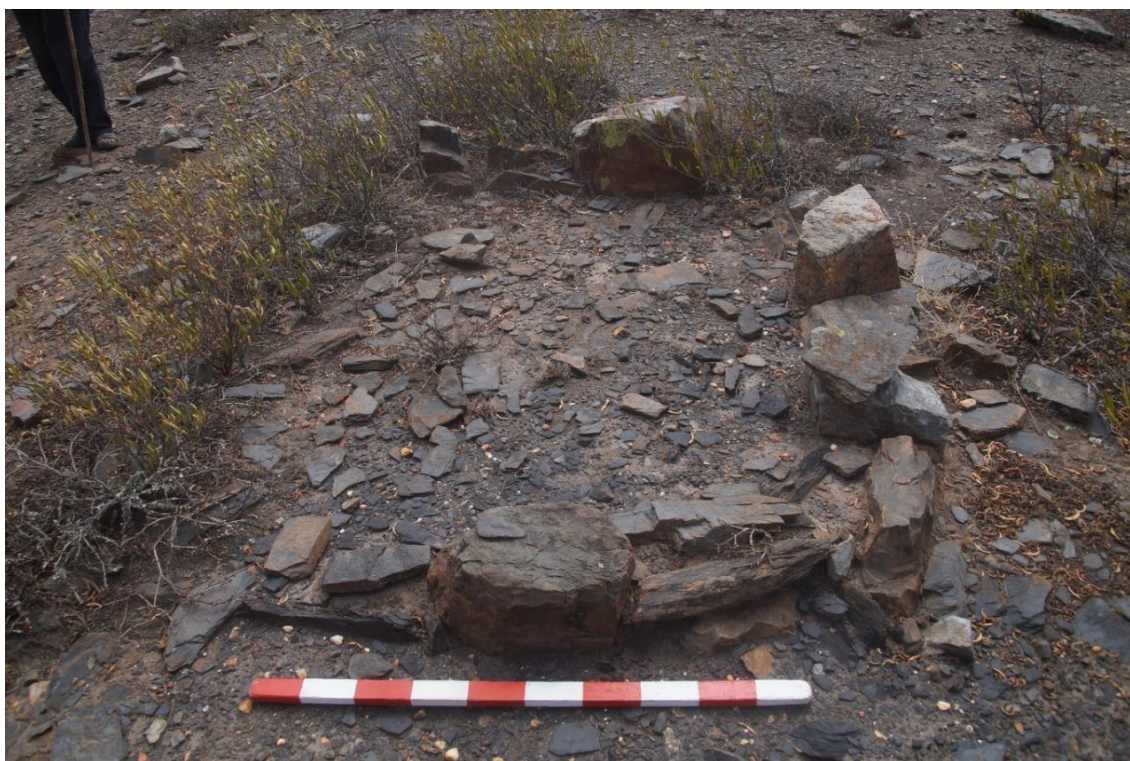
Figura 36: Detalle del basamento de una de las estructuras rectangulares del sitio arqueológico Jarhuanpampa II.

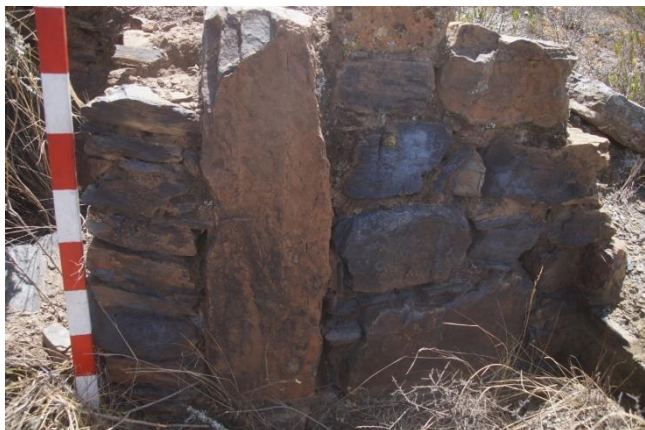
**Figura 37 (izquierda):** Detalle de la composición de la parte lateral del muro de contención del sitio arqueológico Condorcenja. **Figura 38 (derecha):** Detalle del muro de contención de doble hilera contención del sitio arqueológico Condorcenja.

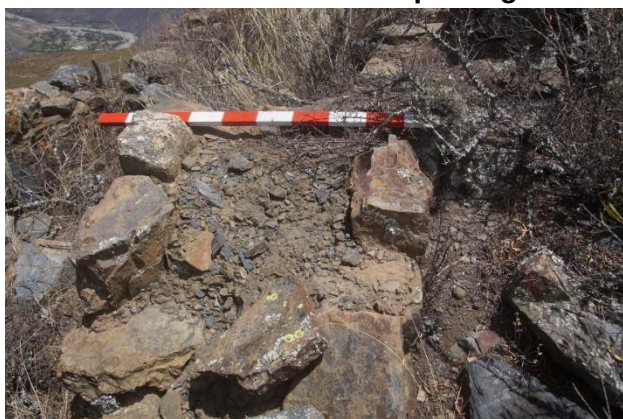
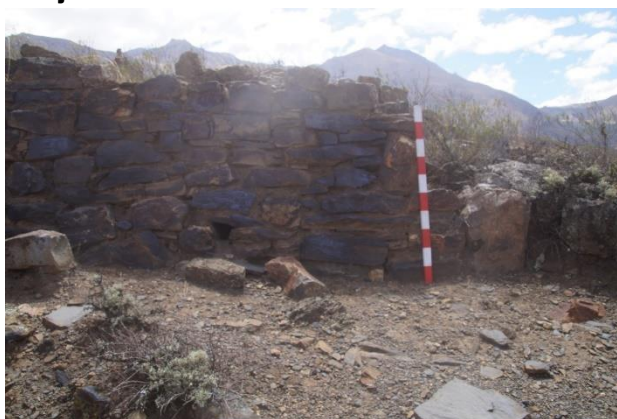
**Figuras 39 y 40:** detalle del muro de contención en el eje Este-Oeste del sitio arqueológico Condorcenja.

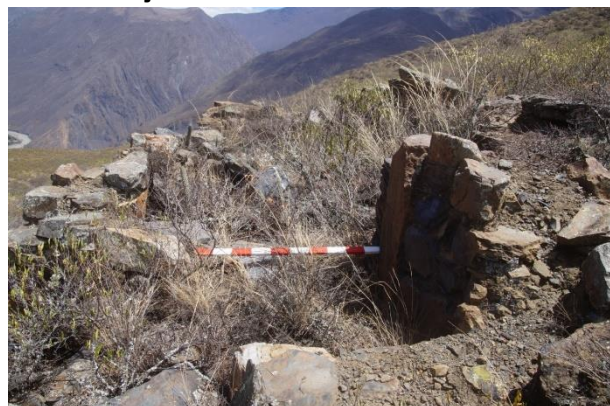
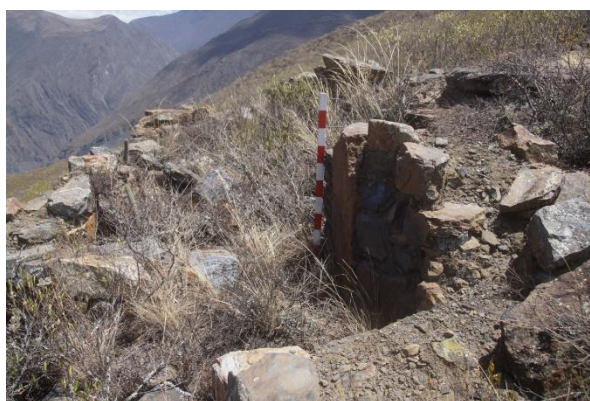
**Figuras 41 y 42:** Detalle del pasadizo orientado al este del sitio.

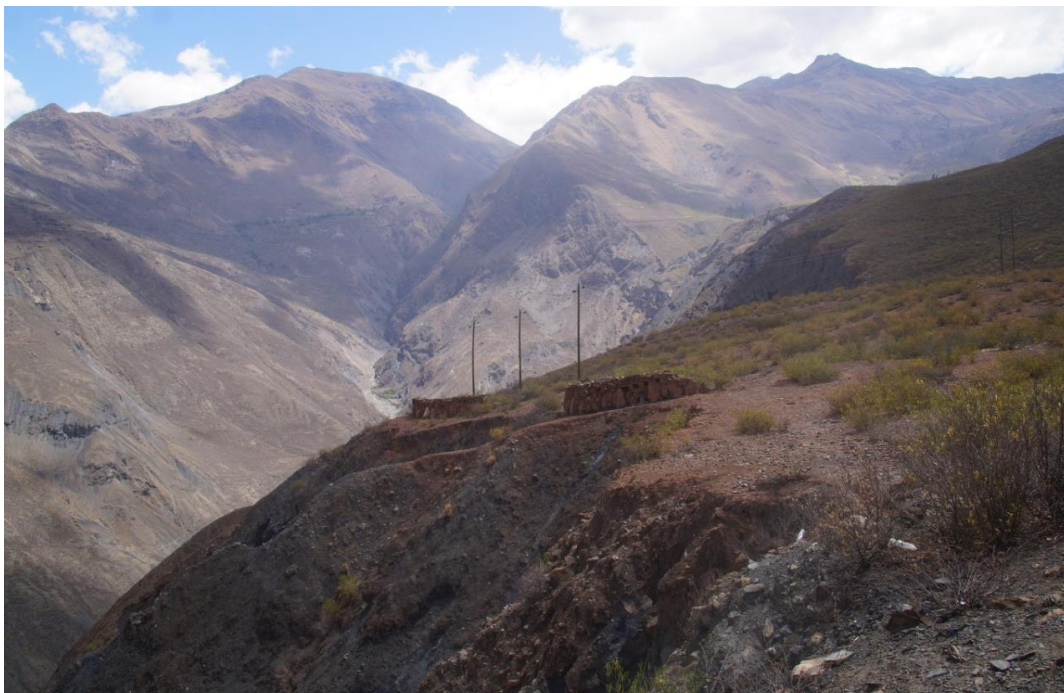
**Estado de conservación:** El sitio arqueológico se encuentra en mal estado de conservación por factores antrópicos y naturales, conservando solo 2 de los 3 muros.

**Figura 43:** Vista panorámica de las dos murallas del sitio arqueológico Esquina de Condorcenja.

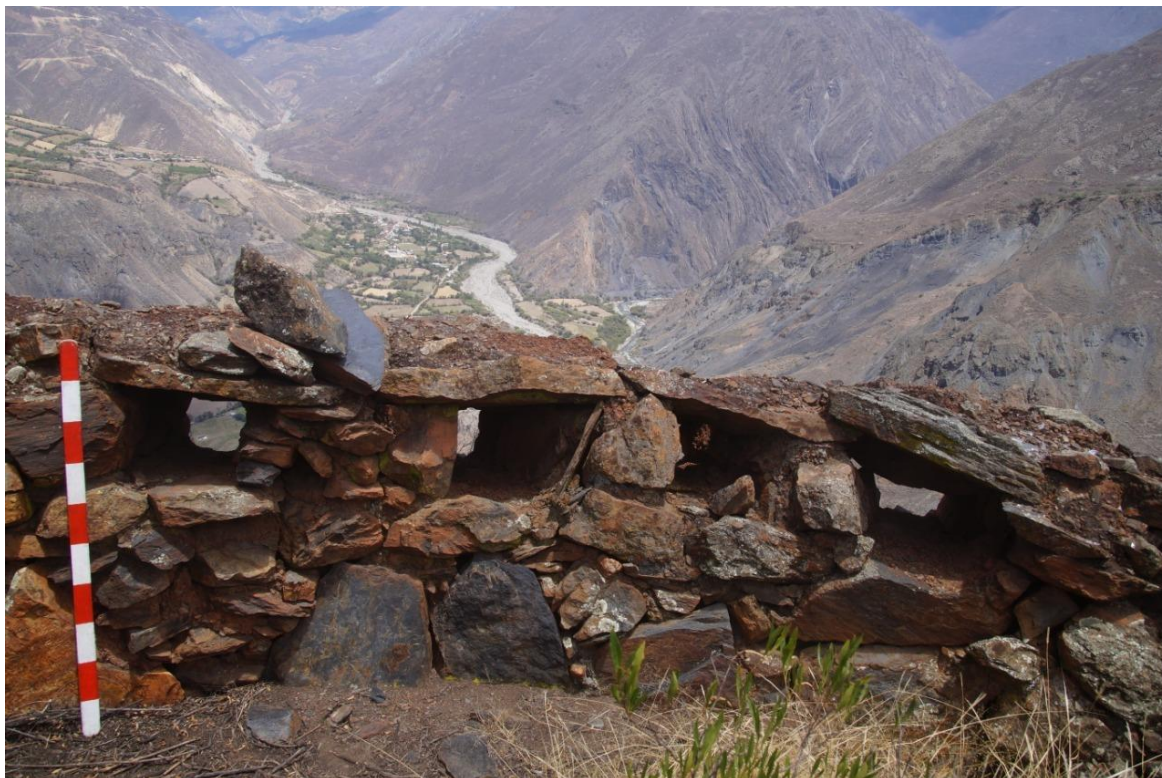
**Figura 44:** Detalle de las aberturas de 0.20m x 0.20m. de uno de los segmentos de la muralla del sitio arqueológico Esquina de Condorcenja.

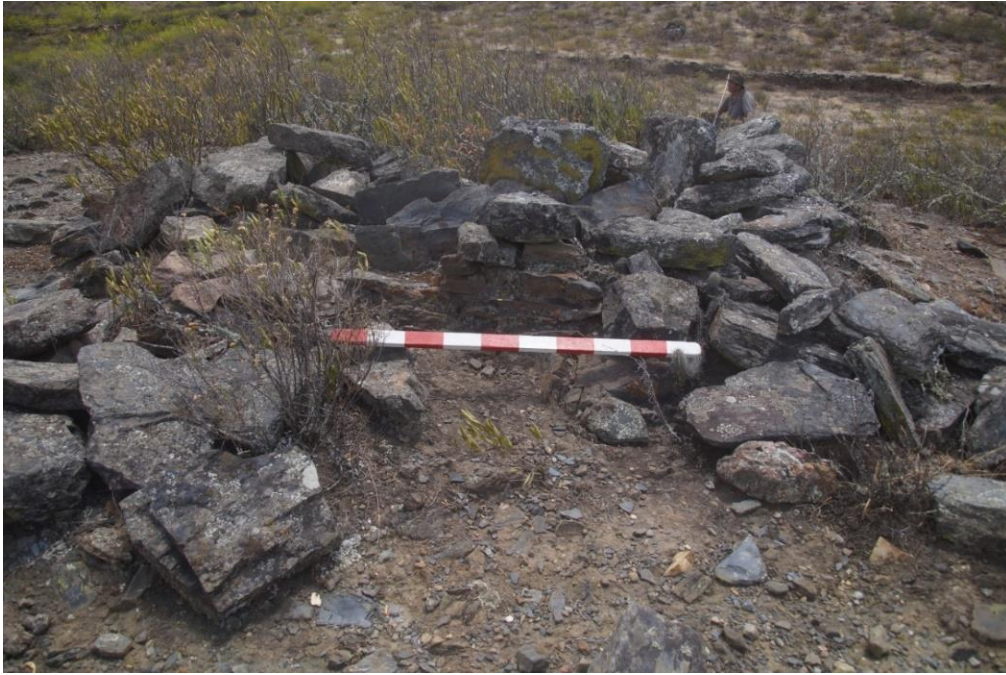
**Estado de conservación:** El sitio arqueológico se encuentra en mal estado de conservación por factores antrópicos y naturales, ha perdido el 90% de su estructura original.

**Figura 45: Detalle del sitio arqueológico aislado de Sulin.**

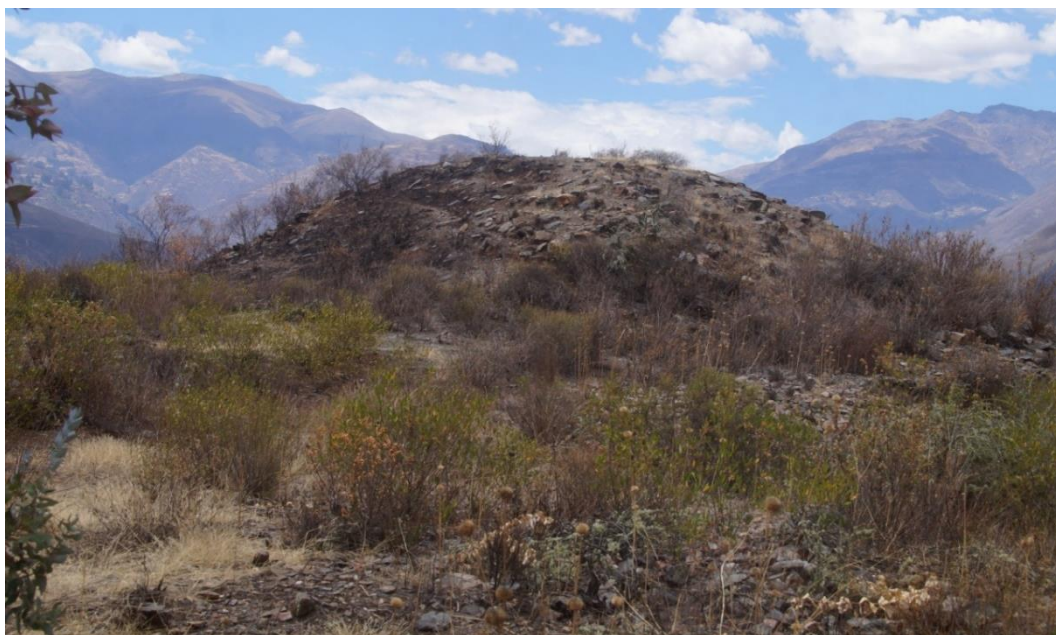
**Figura 46: Vista panorámica del sitio arqueológico Pisucpunta.**

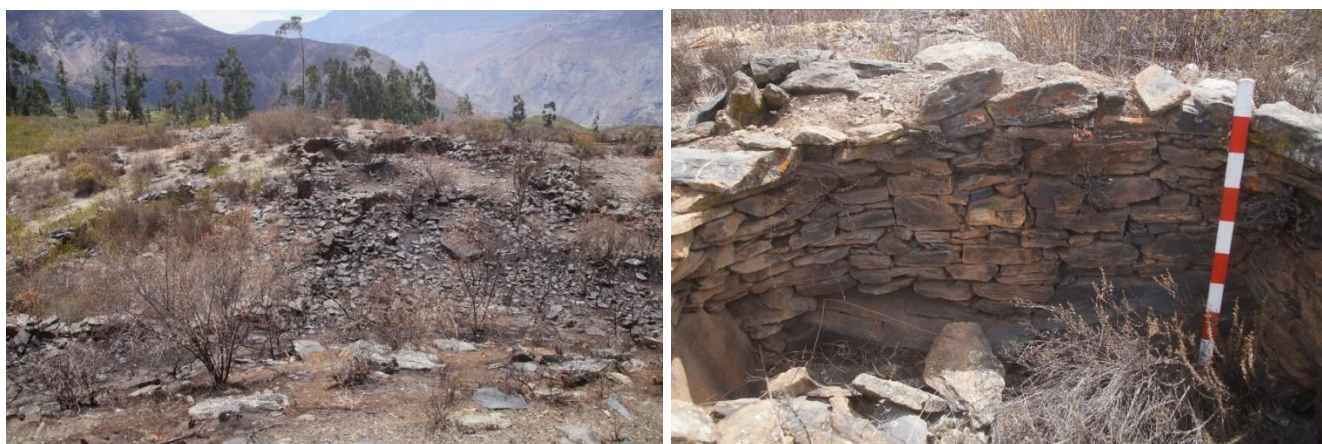
**Figura 47 (izquierda):** Vista general de los espacios arquitectónicos dentro del sitio arqueológico Pisucpunta. **Figura 48 (derecha):** Detalle del muro de uno de los recintos ubicados al sureste del sitio.

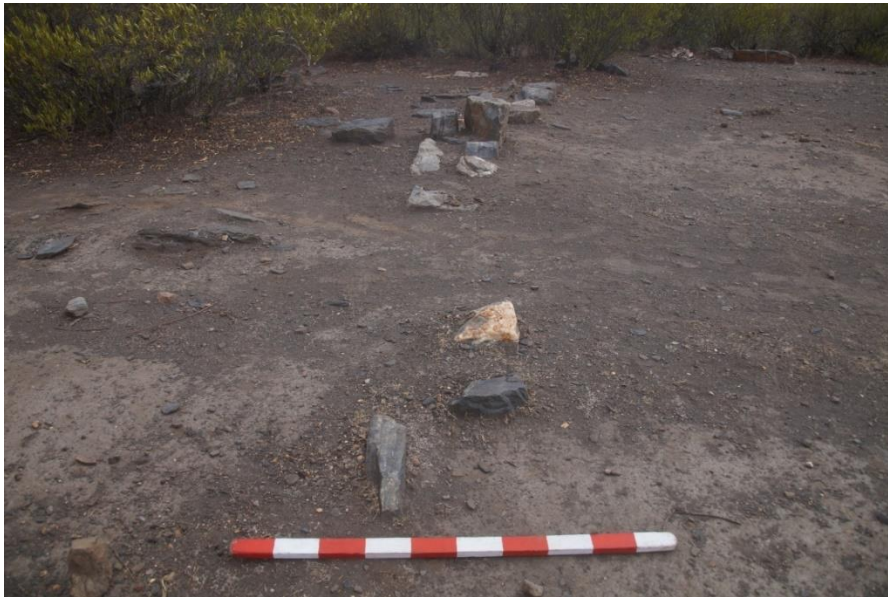
**Descripción:** El sitio está conformado por los basamentos de segmentos de muro que parece formar una estructura de planta ovalada de 10 m de largo x 15 m de ancho.

**Figura 49: Detalle del basamento del sitio arqueológico aislado Chaupicimpa.**

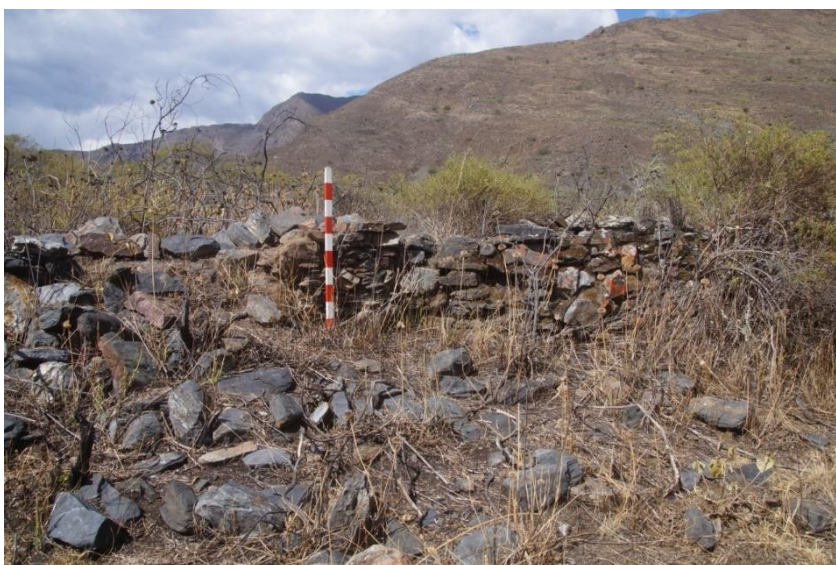
**Estado de conservación:** El sitio arqueológico se encuentra en mal estado de conservación por factores antrópicos (construcción de reservorio de agua moderno) y naturales. Conservado el 80 % de su estructura original.

**Figura 50:** Detalle de un muro de corral del sitio arqueológico Oshjayanpuytuc.

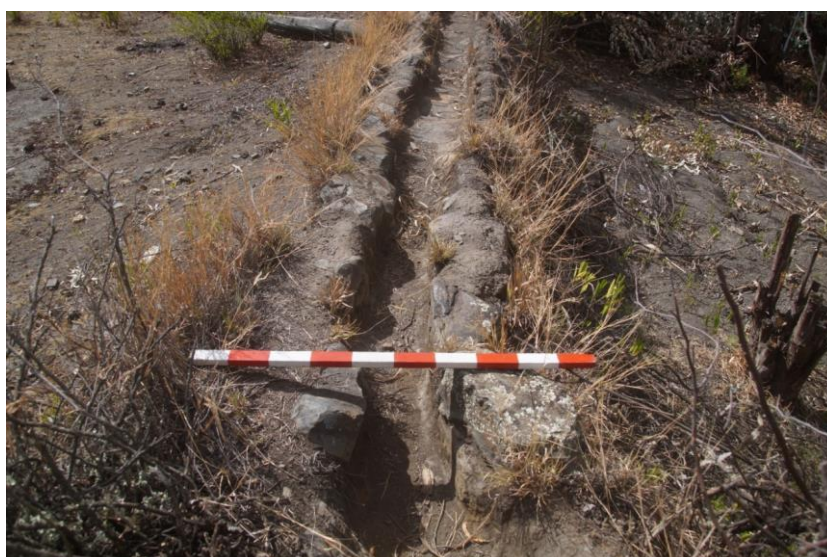
**Figura 51:** Detalle del canal Cutasimpa.

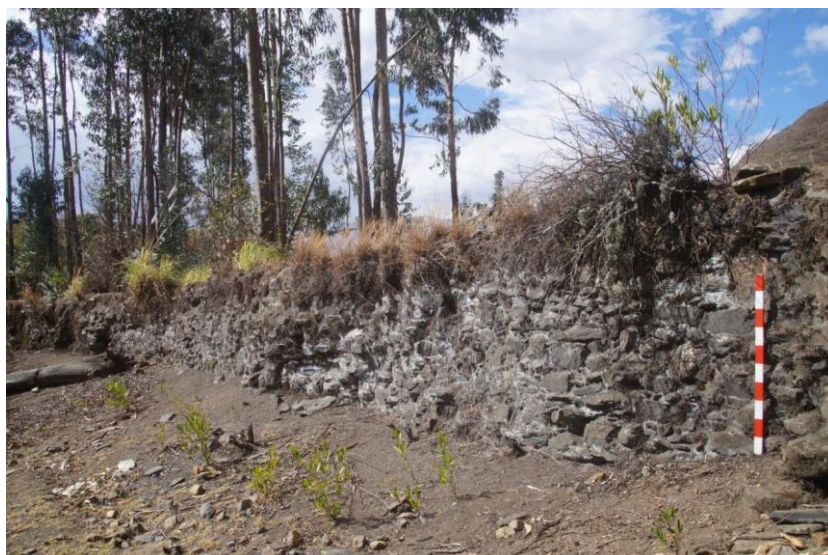
**Figura 52: Detalle del muro de contención de canal.**
