**CATASTRO DE SITIOS ARQUEOLÓGICOS EN EL DISTRITO DE LA PRIMAVERA (GORGORILLO), PROVINCIA DE BOLOGNESI – ANCASH.**

**“Catastre of archaeological sites in the district of La Primavera (Gorgorillo), province of Bolognesi – Ancash”.**

El presente artículo presenta los resultados de las investigaciones prospectivas realizadas en el distrito de La Primavera, como parte de la elaboración del catastro arqueológico en la provincia de Bolognesi, región Ancash. En este distrito se logró identificar y registrar un total de 28 sitios arqueológicos pertenecientes a diversos periodos culturales, siendo los más recurrentes los correspondientes a la cultura Recuay (Periodo Intermedio Temprano y Horizonte Medo), así como a la cultura Ticllos (Periodo Intermedio Tardío).

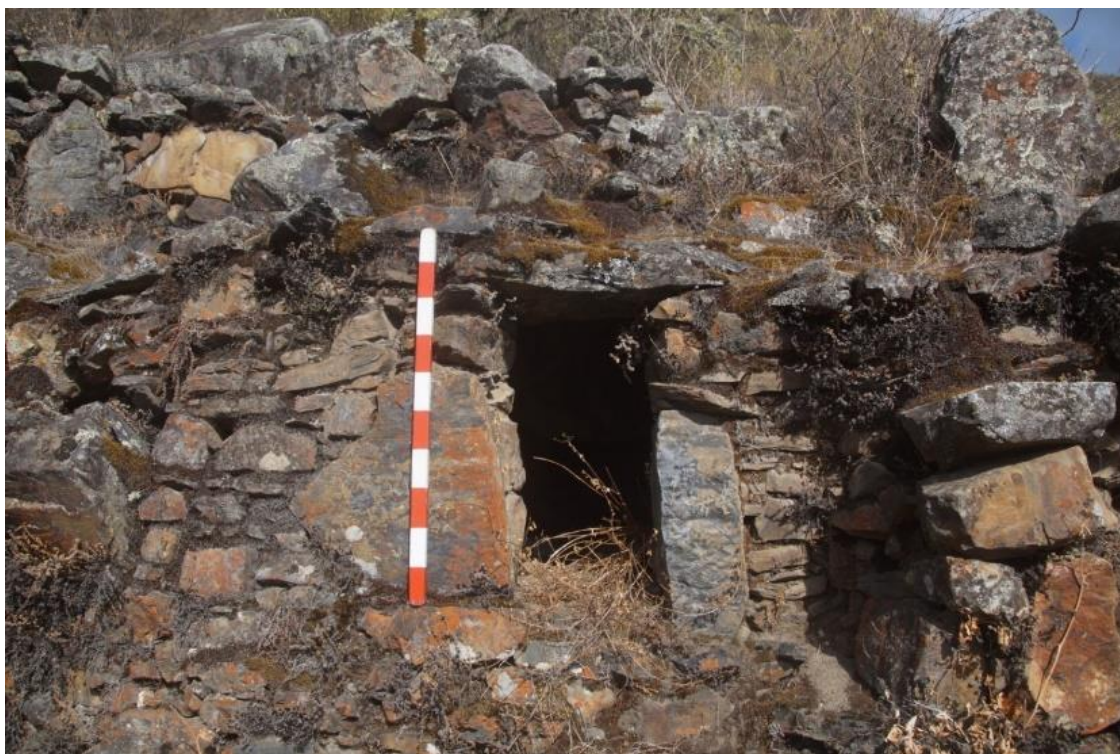
**Figura 53: Detalle del vano de acceso de la estructura rectangular adosada al talud del cerro del sitio arqueológico Ayarquta.**

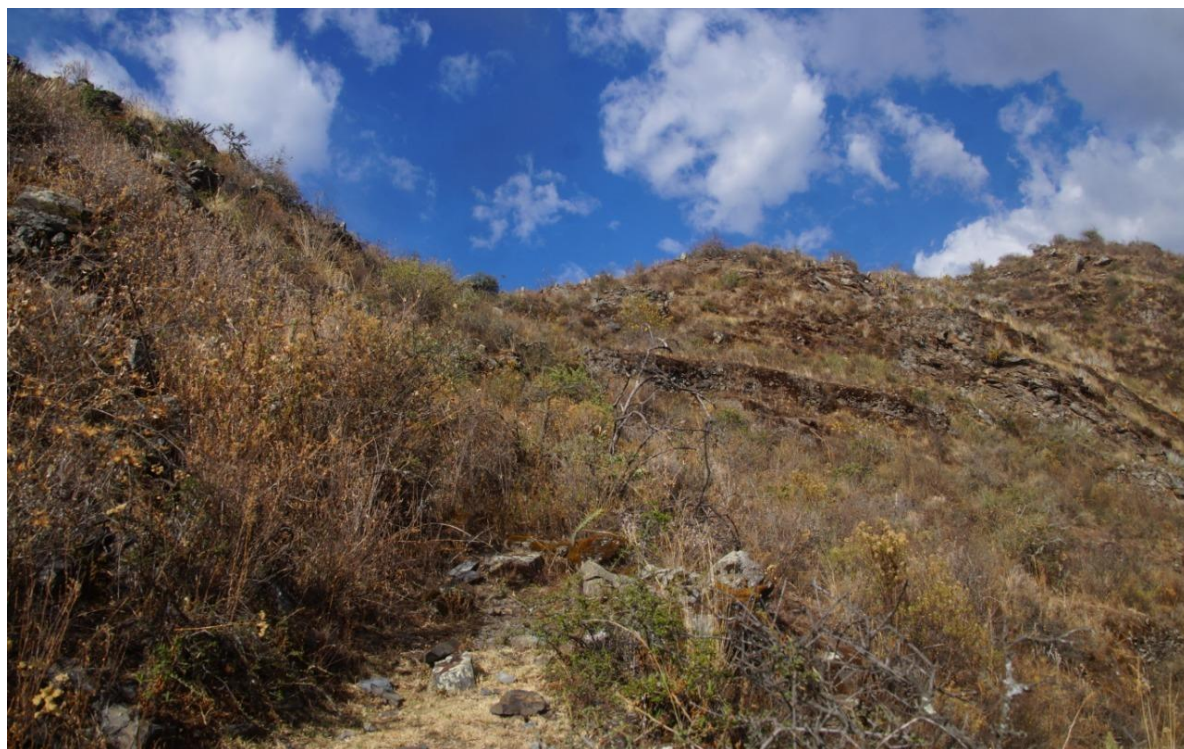
**Figura 54: Vista general del sitio arqueológico Raucay.**

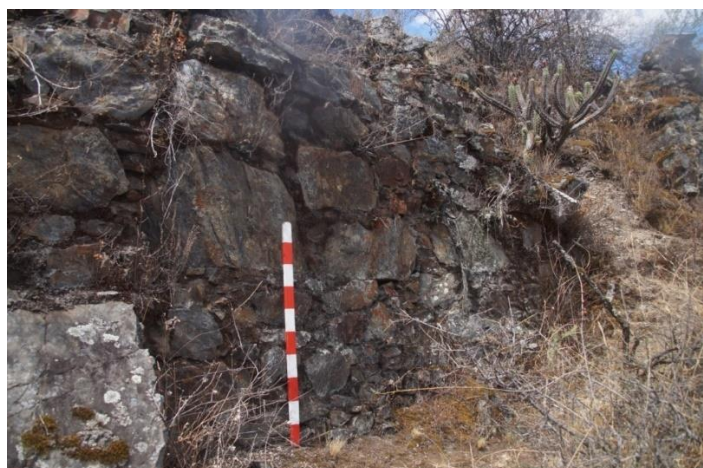
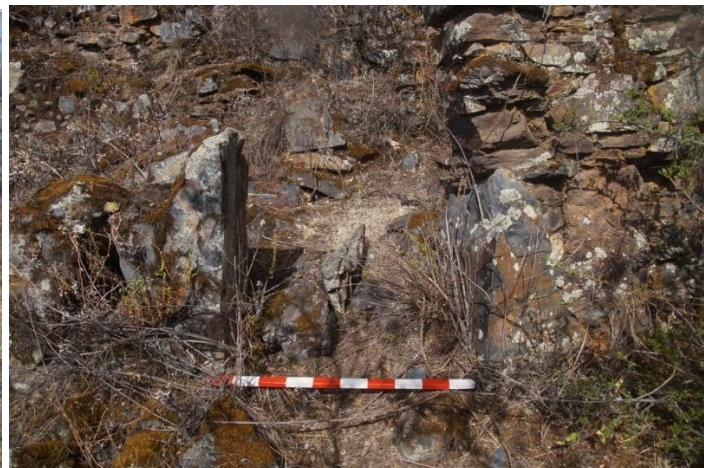
**Figura 55 (izquierda): Detalle del muro que rodea el sitio arqueológico de Raucay. Figura 56 (derecha): Detalle de vano, sitio arqueológico Raucay.**

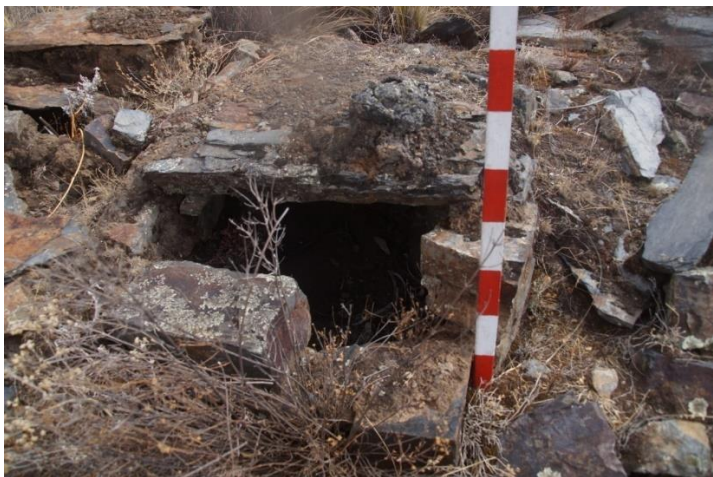
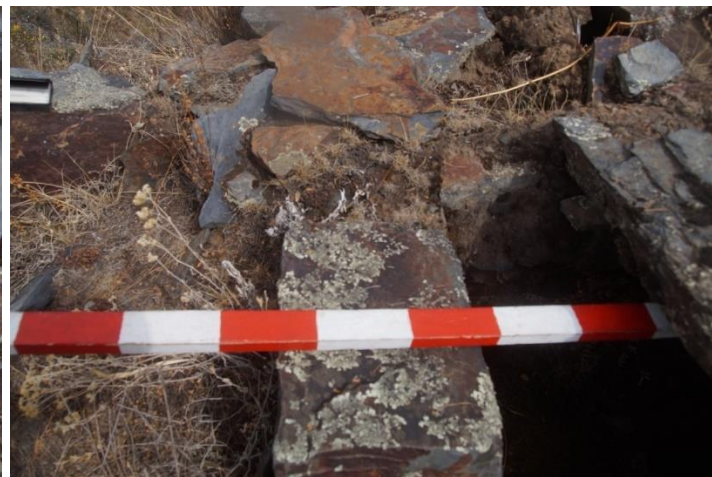
**Figuras 57 y 58: Detalles de tumbas del Sector B, nótese las características de la cubierta.**

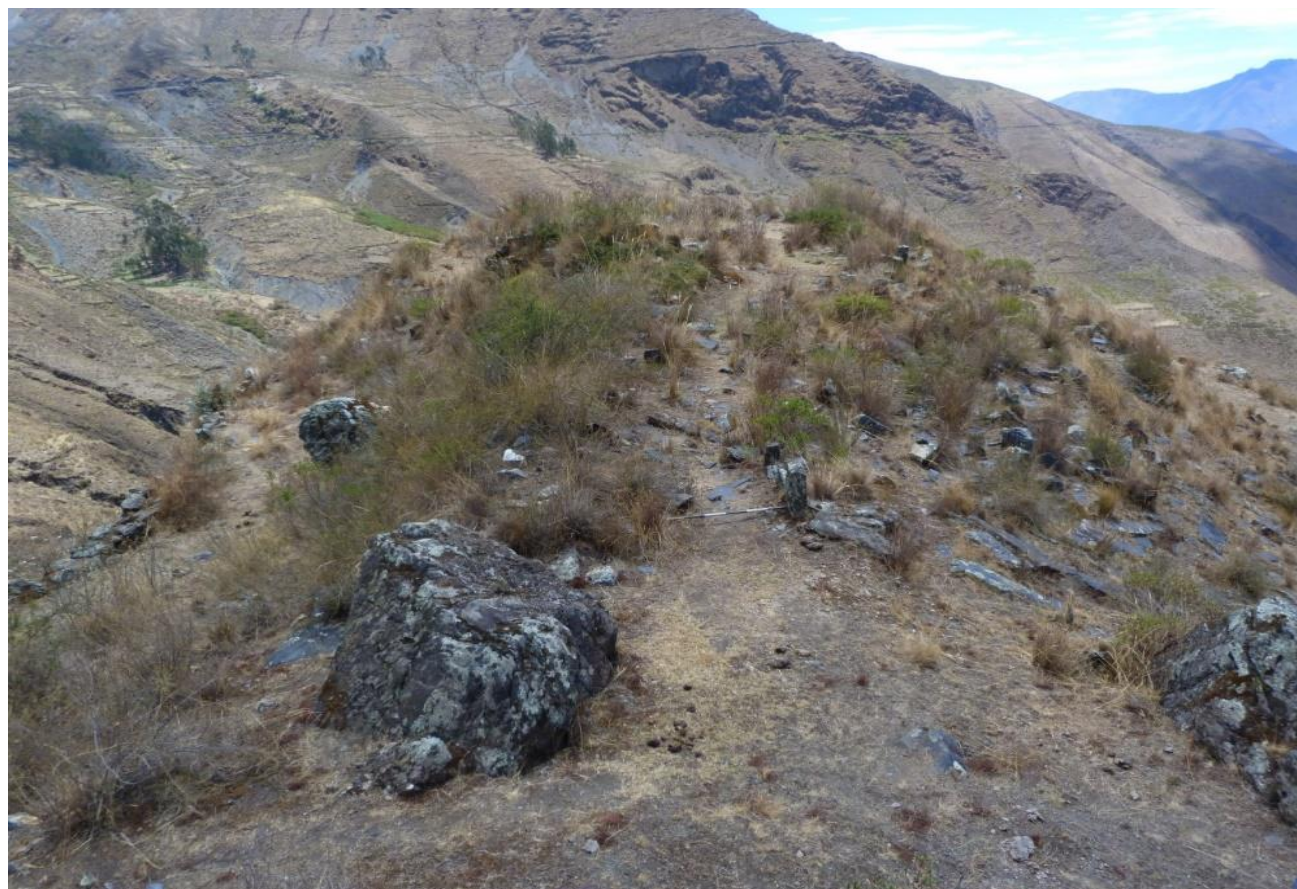
**Estado de conservación:** El sitio arqueológico ha perdido más del 60% de su arquitectura original, en parte debido a haber sido usado como corral para ganado vacuno.

Figura 59: Vista panorámica de la parte superior del sitio arqueológico Shullcas.

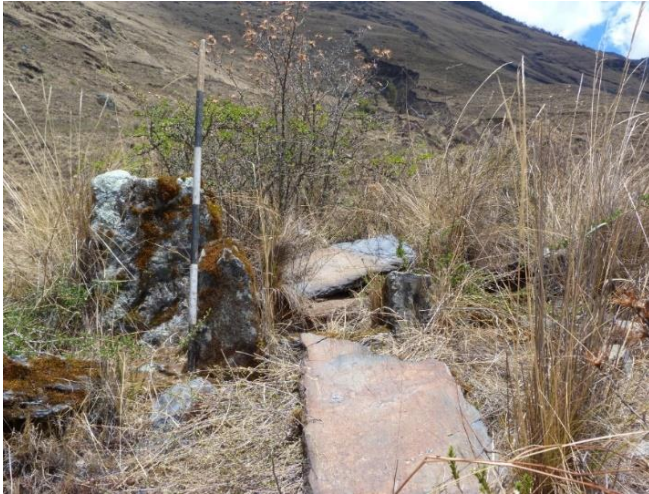
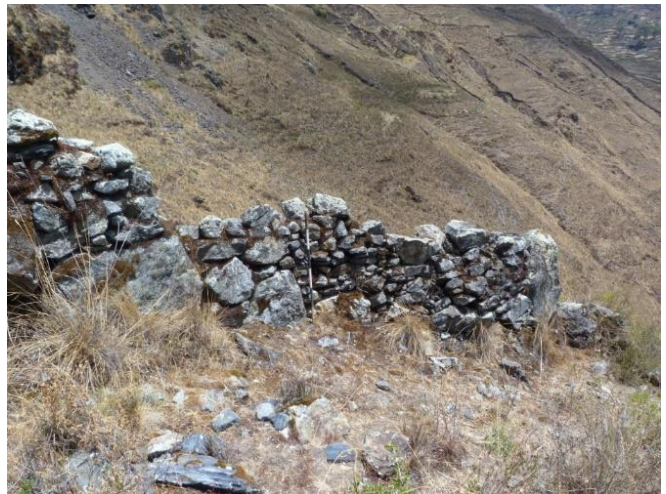
**Figura 60 (izquierda):** Detalle de uno de los accesos del recinto. **Figura 61 (derecha):** Muro que se extiende desde la parte superior del cerro.

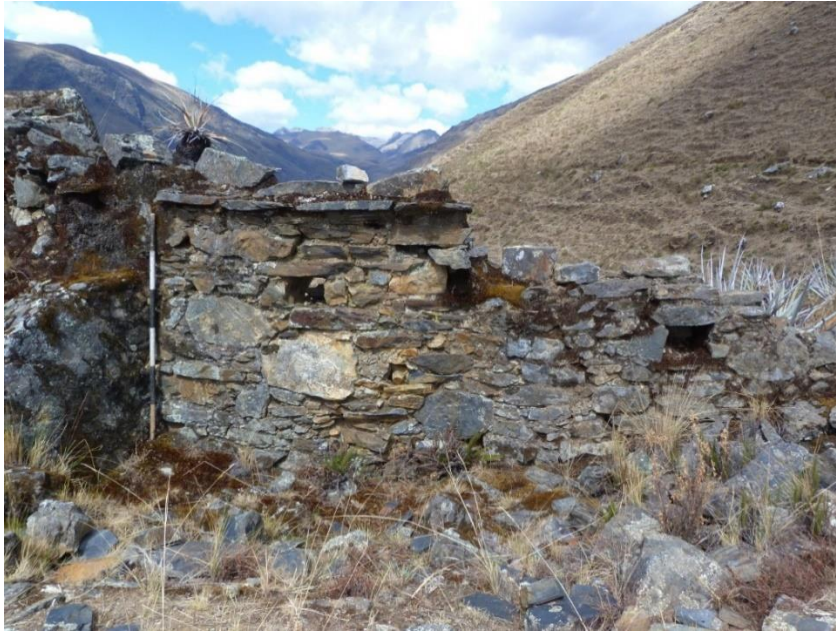
**Figura 62: vista panorámica de un recinto cuadrangular.**

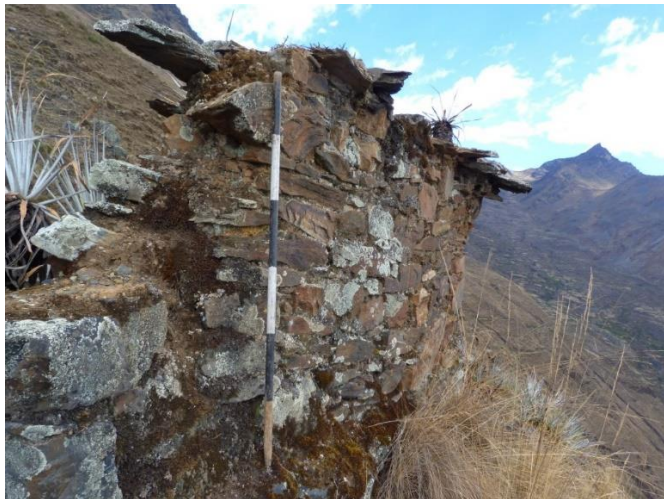
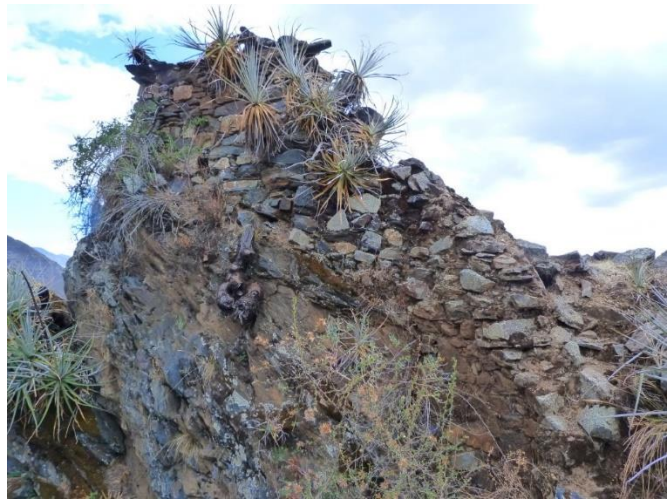
**Figura 63 (izquierda): Detalle de estructura con voladizos. Figura 64 (derecha): Muestra como la arquitectura se adapta al entorno.**

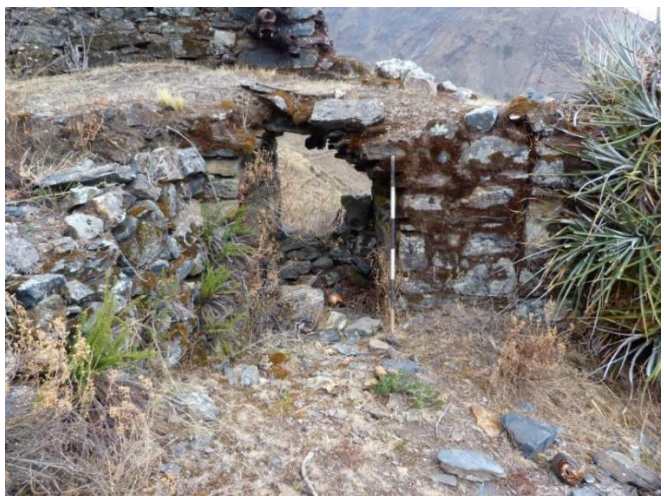
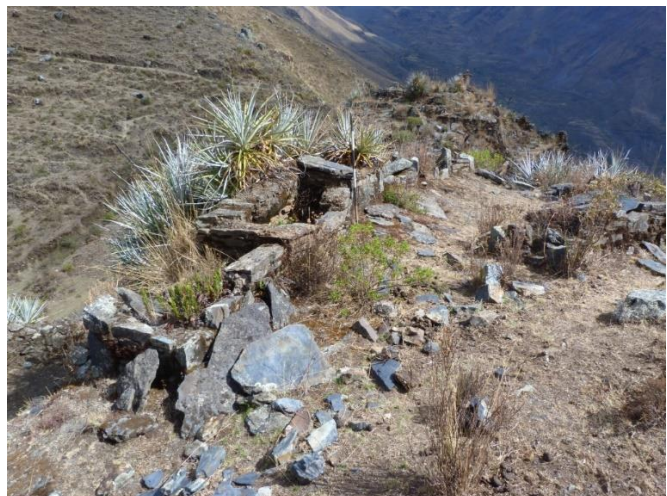
**Figura 65 (izquierda): Detalle de acceso a uno de los recintos. Figura 66 (derecha): Vista de una hilera de estructuras funerarias.**

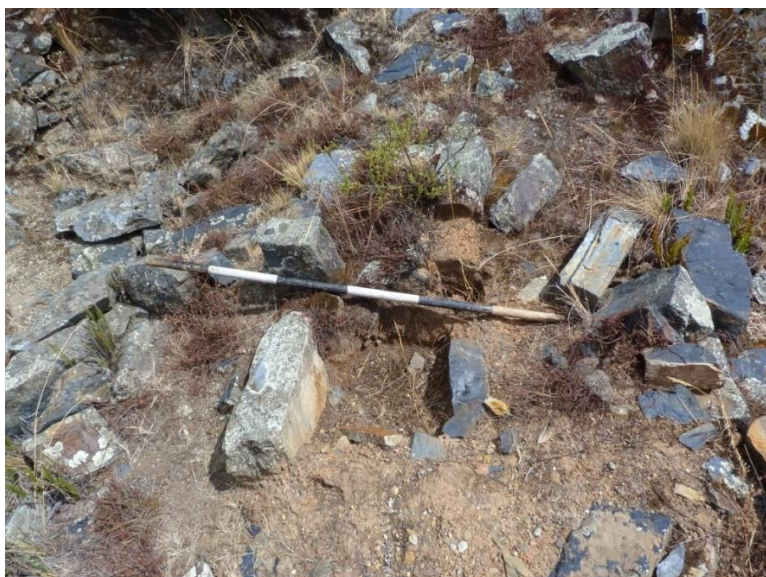
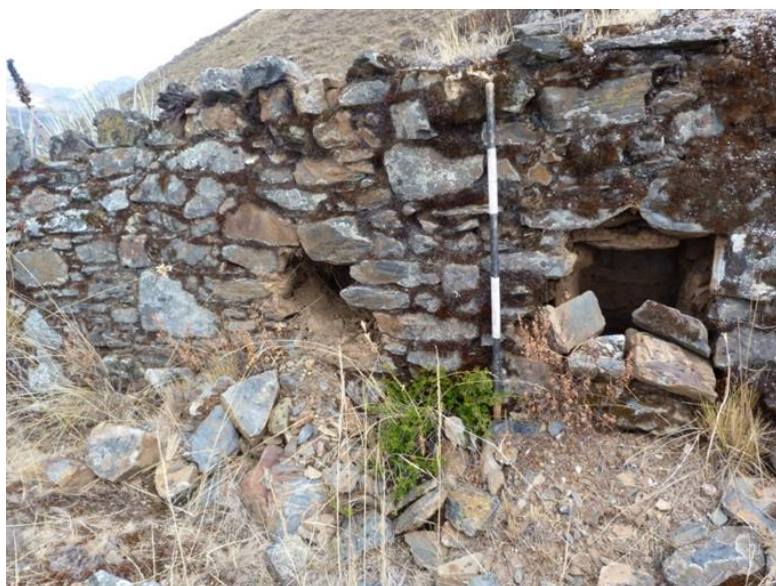
**Figura 67 (izquierda):** Vista en detalle de una estructura funeraria muy destruida. **Figura 68 (derecha):** Vista del muro de un recinto doméstico con nichos cuadrangulares en el paramento interno.

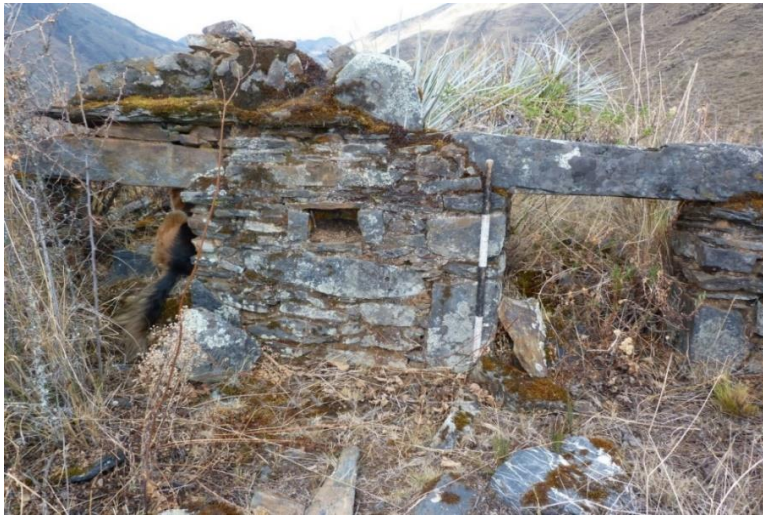
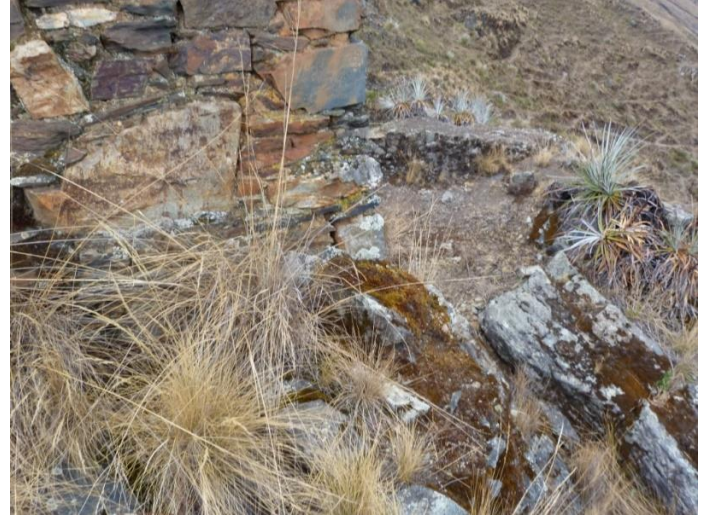
**Figura 69 (izquierda): Vista de una edificación de planta rectangular (posible kallanka) con dos vanos de acceso. Figura 70 (derecha): vista panorámica de un pequeño patio.**

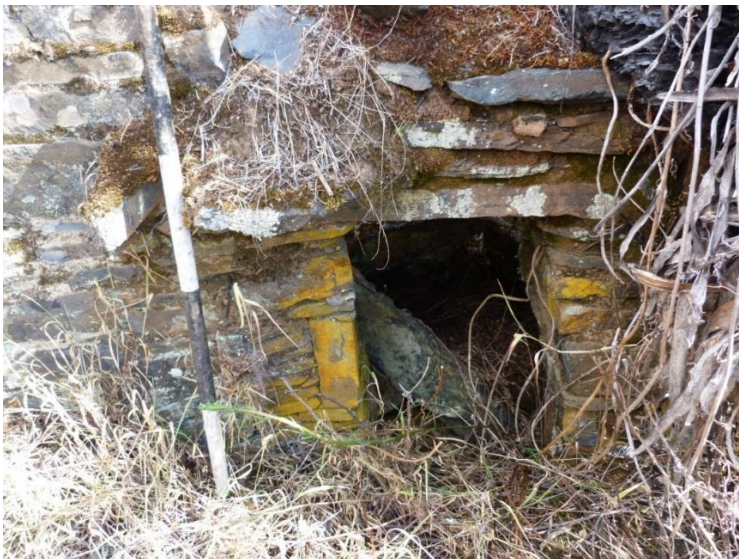
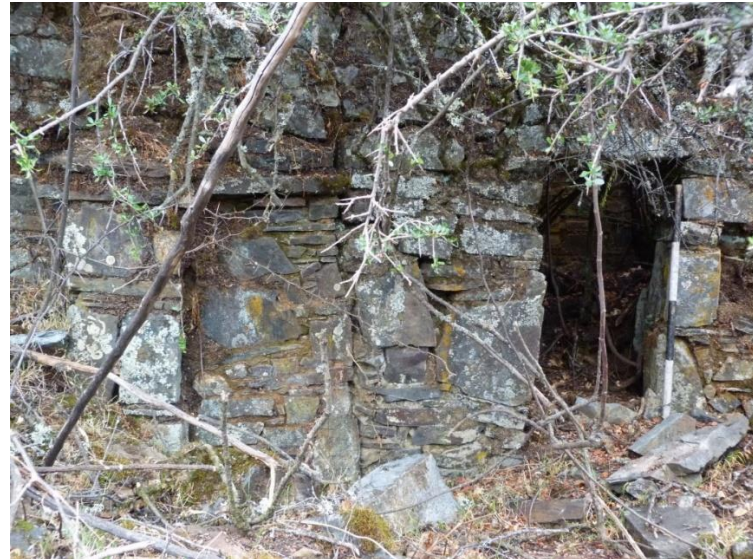
**Figura 71 (izquierda): Vista de la entrada del recinto del sector D. Figura 72 (derecha): Vista de dos accesos, uno de ellos clausurado, al recinto del sector D.**

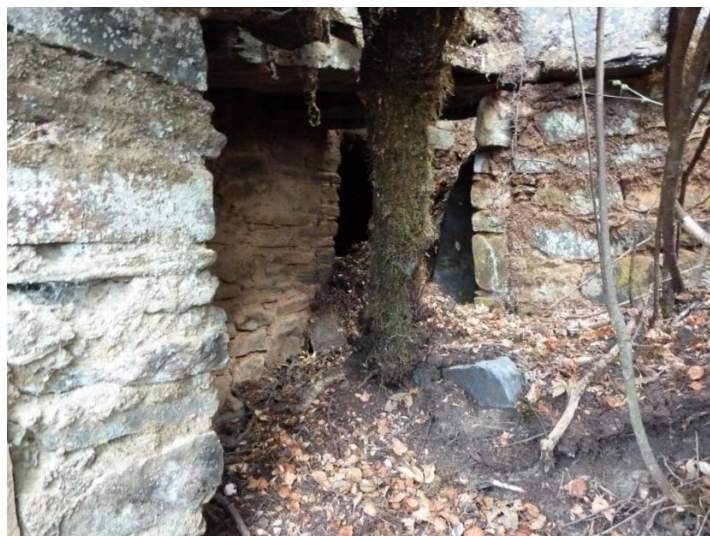
**Figura 73 (izquierda): Vista del interior del recinto del sector D, en donde se aprecian diversas divisiones.**

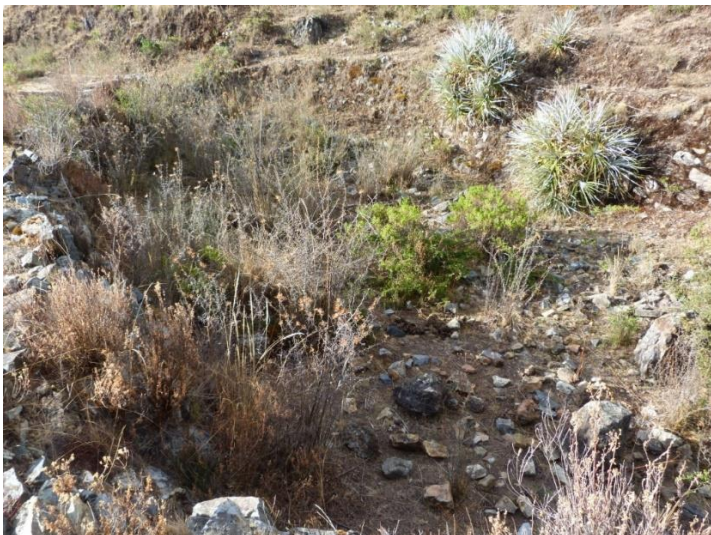
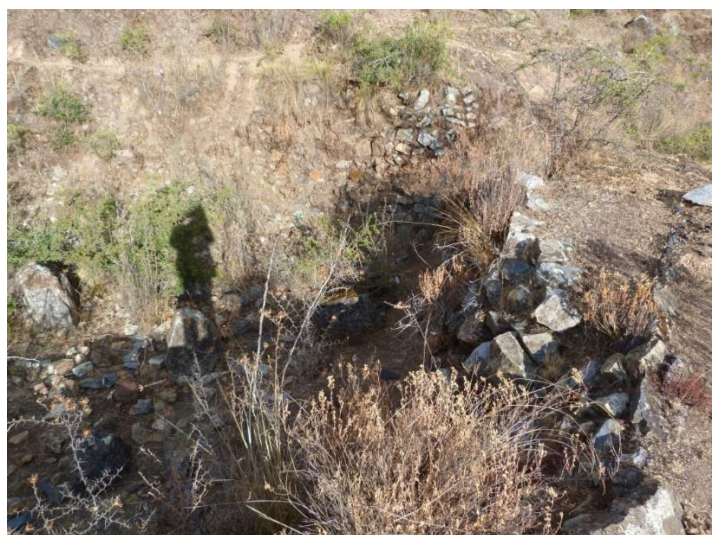
Figura 74 (izquierda): Vista panorámica del reservorio. Figura 75 (derecha): detalle de los muros de contención del reservorio.

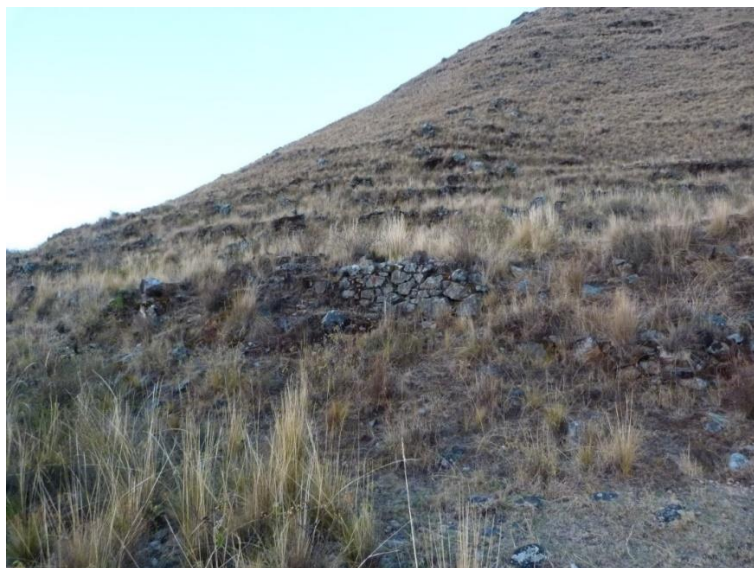
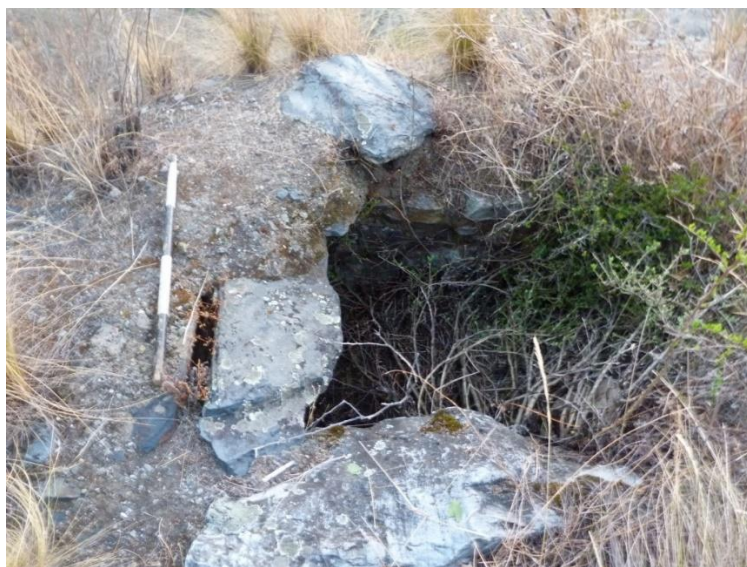
Figura 76 (izquierda): Vista de una de las terrazas. Figura 77 (derecha): Vista de la estructura funeraria.

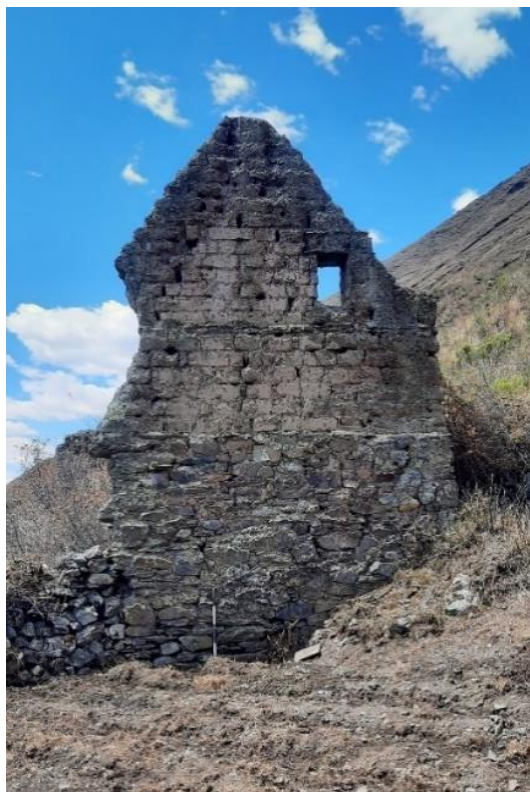
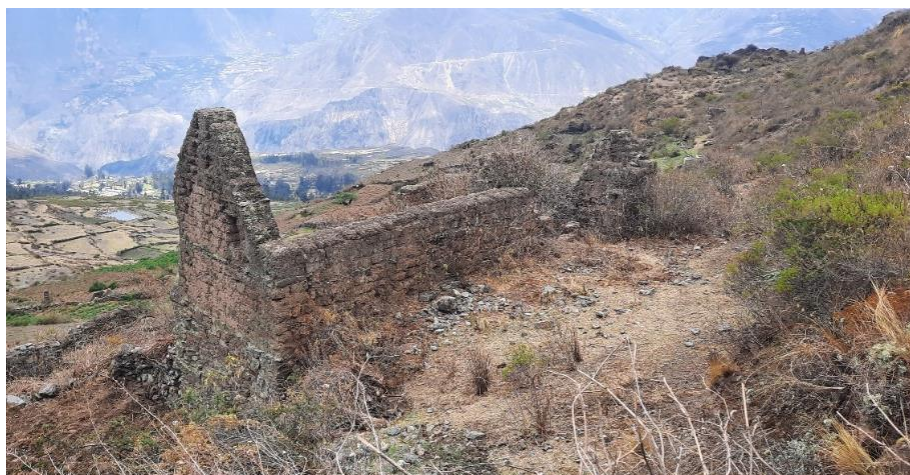
**Descripción:** Son un conjunto de estructuras que tienen un claro patrón arquitectónico inca, la estructura más grande y resaltante es una kallanka sobre la cual se construyó una iglesia colonial temprana y al lado este y oeste de esta se encuentran otras construcciones de planta rectangular, aunque de menor envergadura, pero que mantiene el mismo estilo inca, con piedras rectangulares finamente elaboradas unidas con argamasa. El sector está siendo muy afectado por el uso que se le da al terreno como chacras, por las cuales discurren canales que afectan las estructuras. La Kallanka e iglesia tiene 2.30 metros de altura, con muros de 0.90 m de grosor y cubierta a dos aguas. El acceso principal de la kallanka tiene un ancho de 0.90 m, 1.80 m de altura. En los paramentos internos más largos presenta nichos de 0.60 m de alto, 0.45 m de ancho y 0.45 m de profundidad.

**Figura 78 (izquierda):** Vista frontal de la kallanka principal del sitio Pajashguay. **Figura 79 (derecha):** Vista de una de las construcciones adyacentes a la kallanka principal.

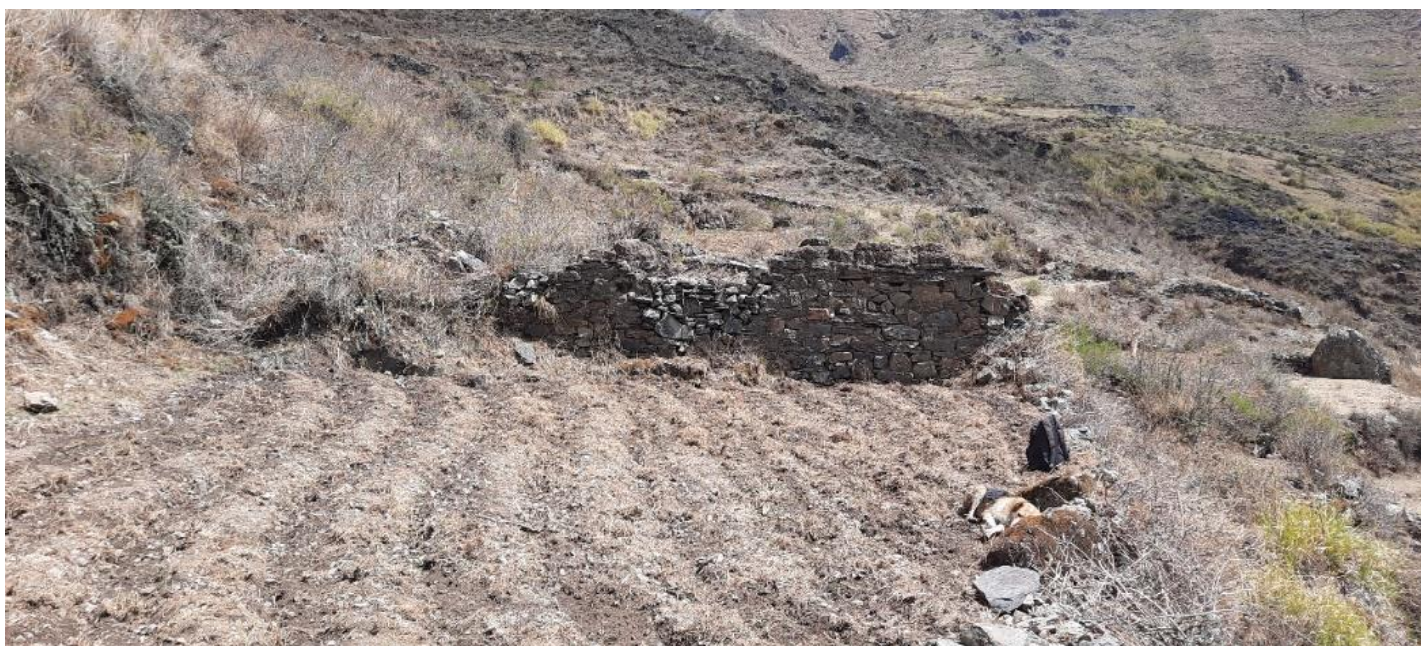
**Figura 80:** Vista de la afectación de uno de los recintos, al ser usado como chacra.

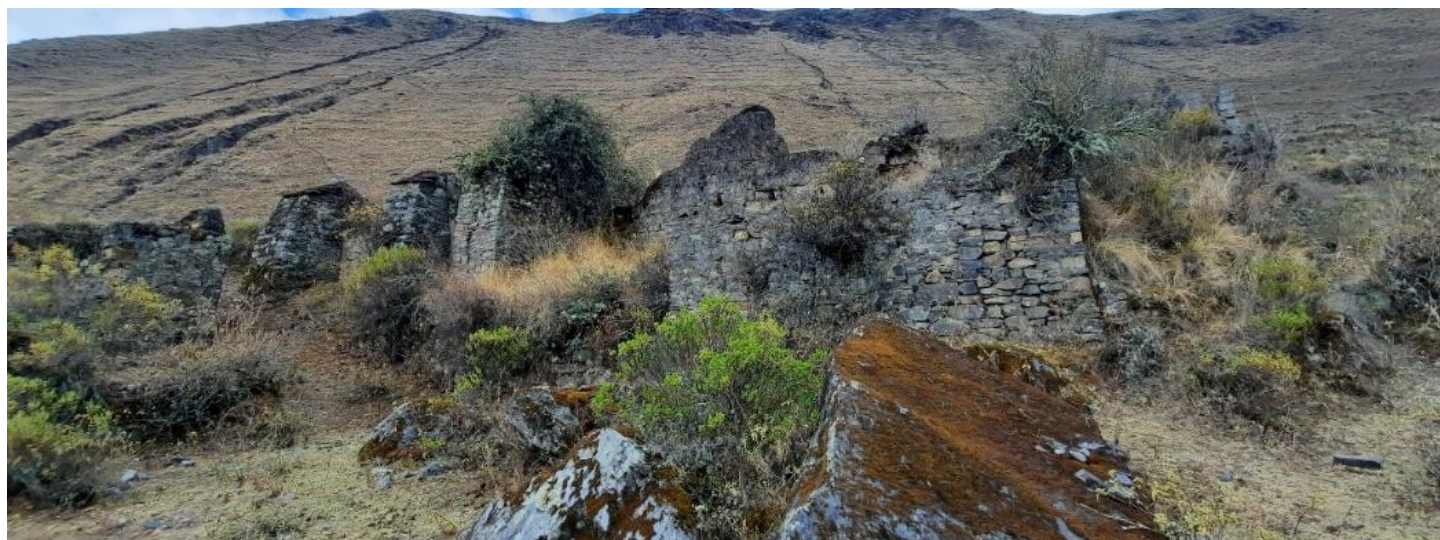
**Figura 81: vista de las divisiones de la kallanka.**

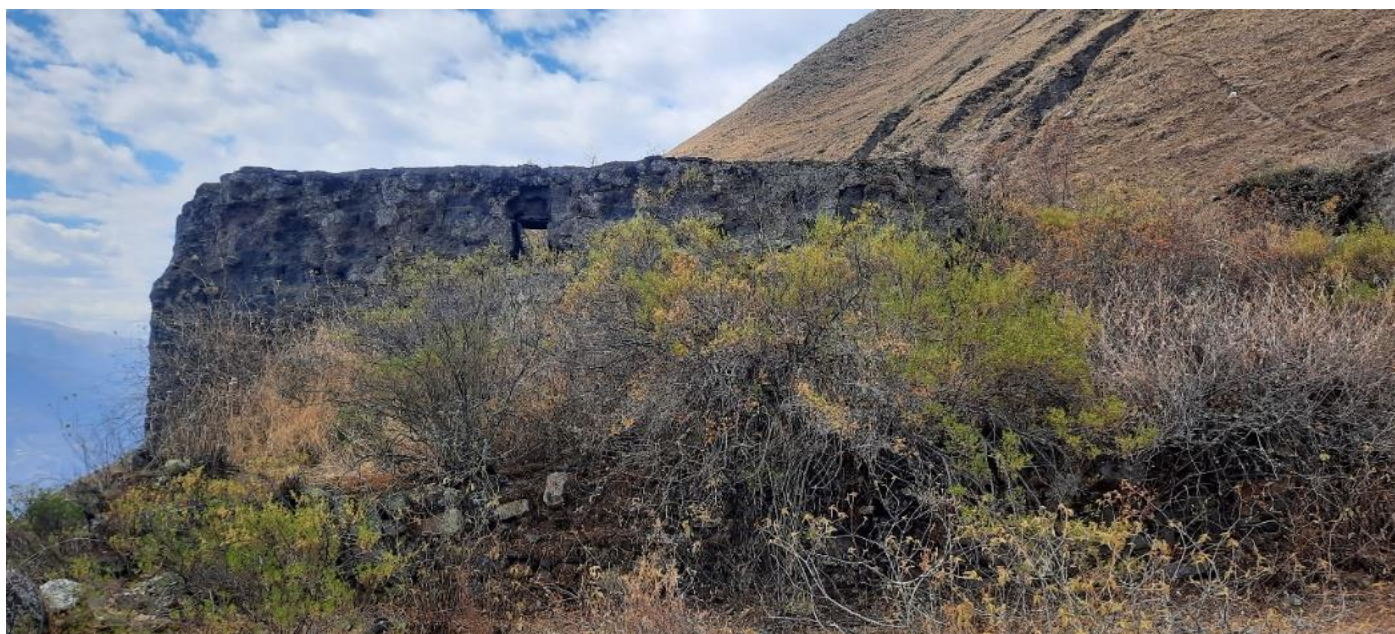
**Figura 82: Vista de uno de los recintos adyacentes a la kallanka.**

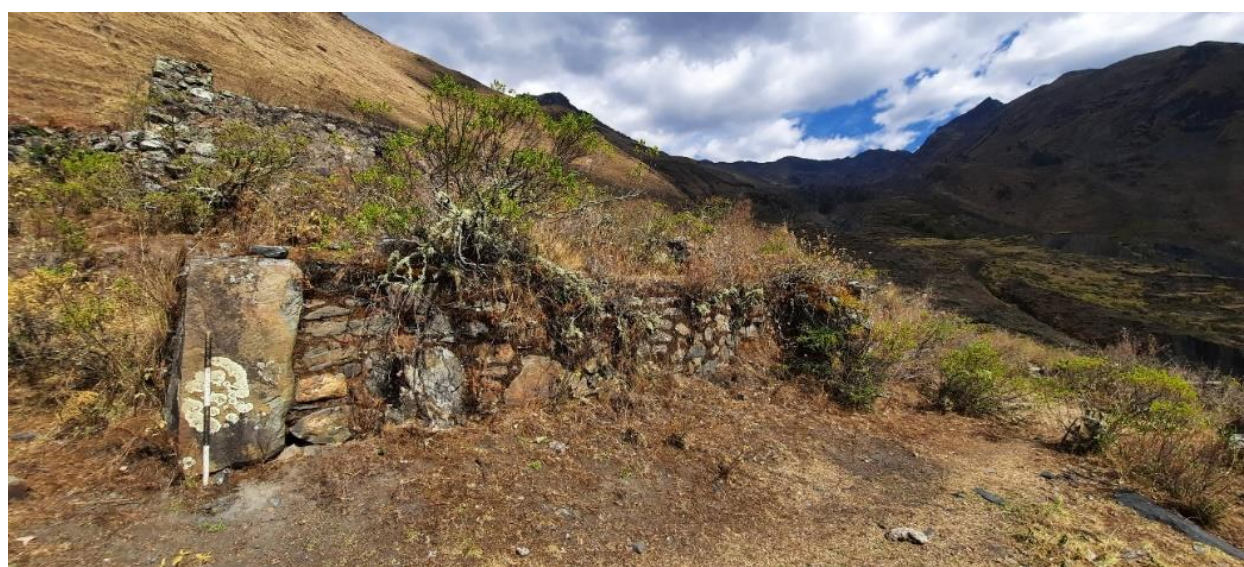
**Figura 83: Detalle de un muro de una de las construcciones adyacentes a la kallanka.**

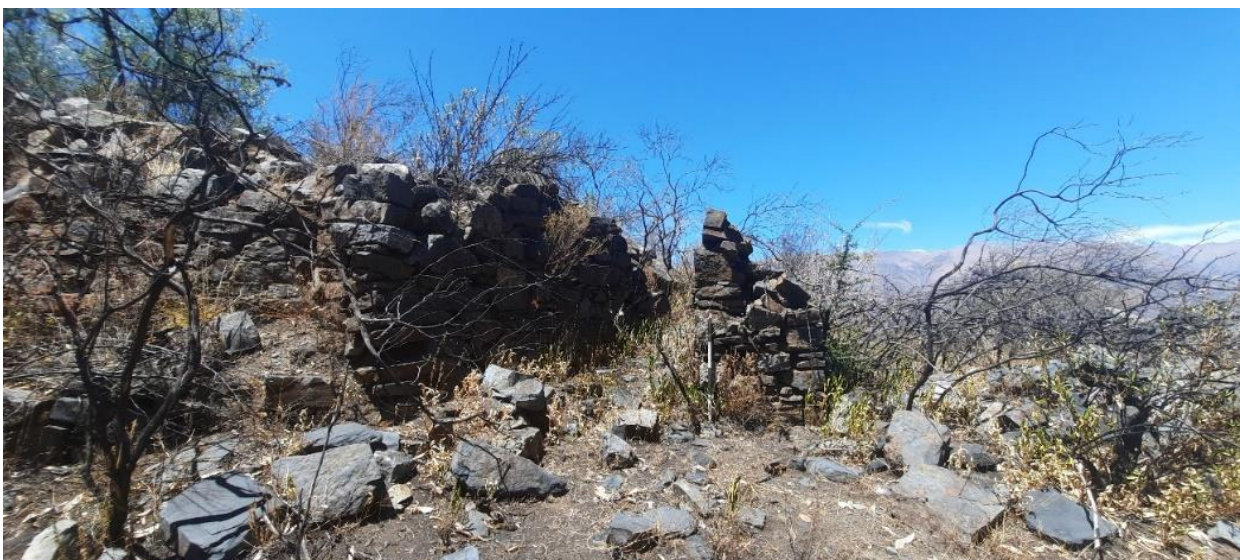
**Sector doméstico (Sector A):** Este sector se emplaza en la cima de la colina al lado oeste. Los recintos son de planta rectangular y cuadrangular, de hasta 5.60 m de largo, 3.51 m de ancho y muros de 1.30 m de alto y 0.47 m de ancho. Los muros presentan nichos en el paramento interno de 0.40 m de ancho, 0.35 m de alto y 0.35 m de profundidad. Los muros están edificados con piedras de forma cuadrangular, de diversos tamaños, unidos con argamasa. Se aprecian 10 recintos dispersos en la cima y la ladera superior. Se observa en superficie escasos fragmentos de cerámica doméstica.

Figura 84: Vista de uno de los recintos del sitio Iguspampa.

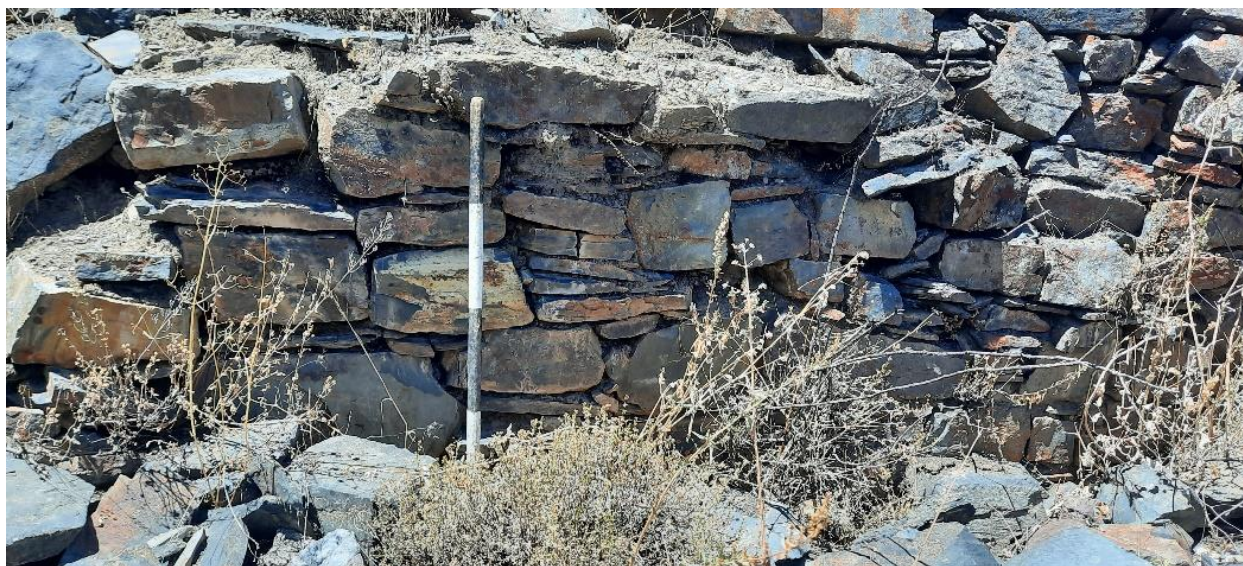
**Sectores productivos: andenes y corrales (Sector B):** Se ubica en la parte inferior del lado oriental del sitio. Las terrazas tienen en promedio 0.60 m de alto, con muros de contención de 0.40 m. Las terrazas pueden tener hasta 21 m de ancho. Los corrales son de planta ovalada o irregular, presentando poca altura.

**Figura 85: Vista del muro de contención de una terraza.**

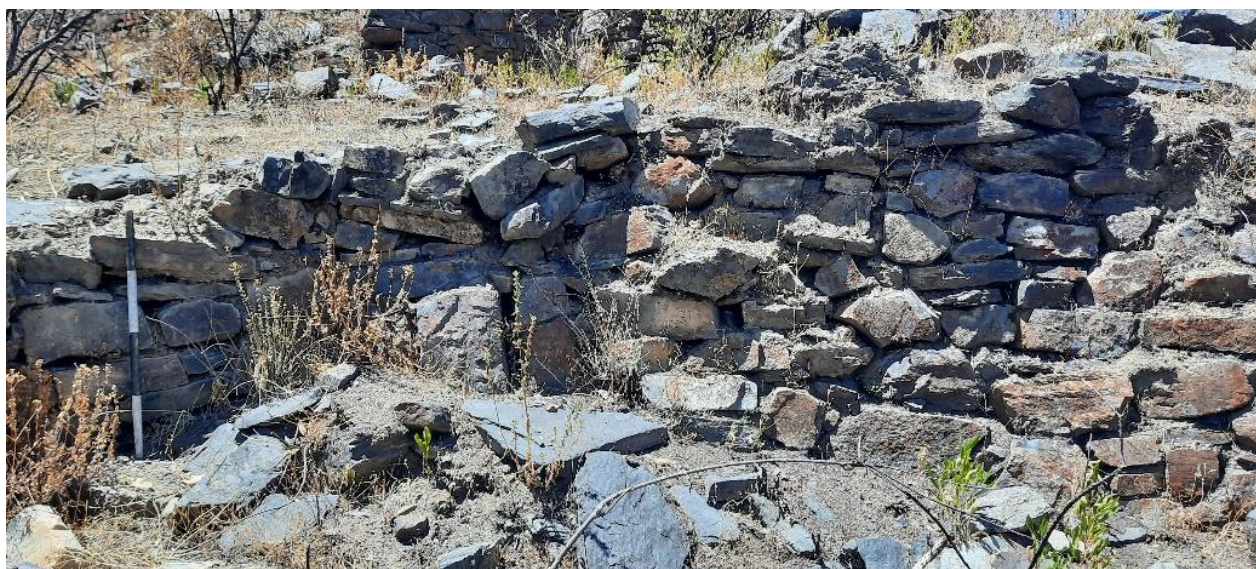
**Figura 86: Vista en detalle de la base del muro de contención de una terraza.**

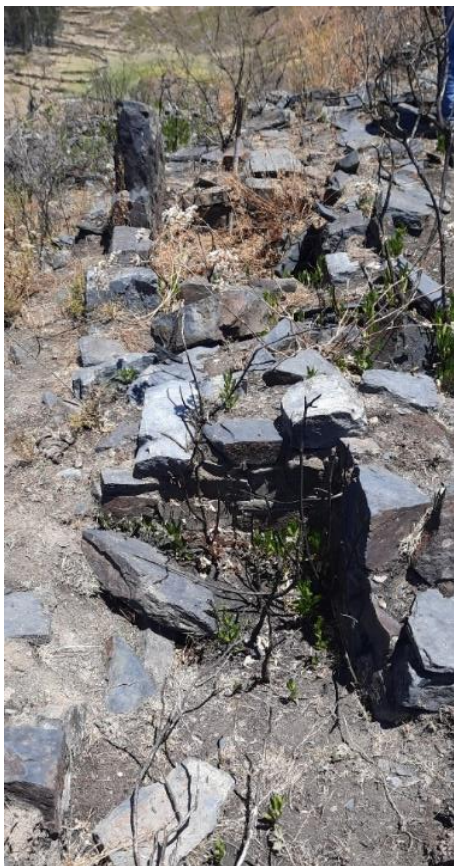
**Descripción:** El sitio arqueológico presenta estructuras domésticas, terrazas o andenes, lo resaltante de este sitio es que las estructuras domésticas se encuentran adosadas a estructuras funerarias que son como hileras. Junto a uno de estos recintos se aprecia una hilera de seis estructuras funerarias de planta cuadrangular y sección subterránea, de 0.60 m de profundidad, 0.60 m de largo, 0.50 m de ancho dispuestas en una sección del muro. Los muros tienen entre 0.33 m y 0.55 m. Las terrazas tienen 1.20 m de alto y hasta 7 m de ancho.

Figura 88 (izquierda): Alineación de estructuras funerarias subterráneas. Figura 89 (derecha): Vista frontal del muro de contención de una terraza.

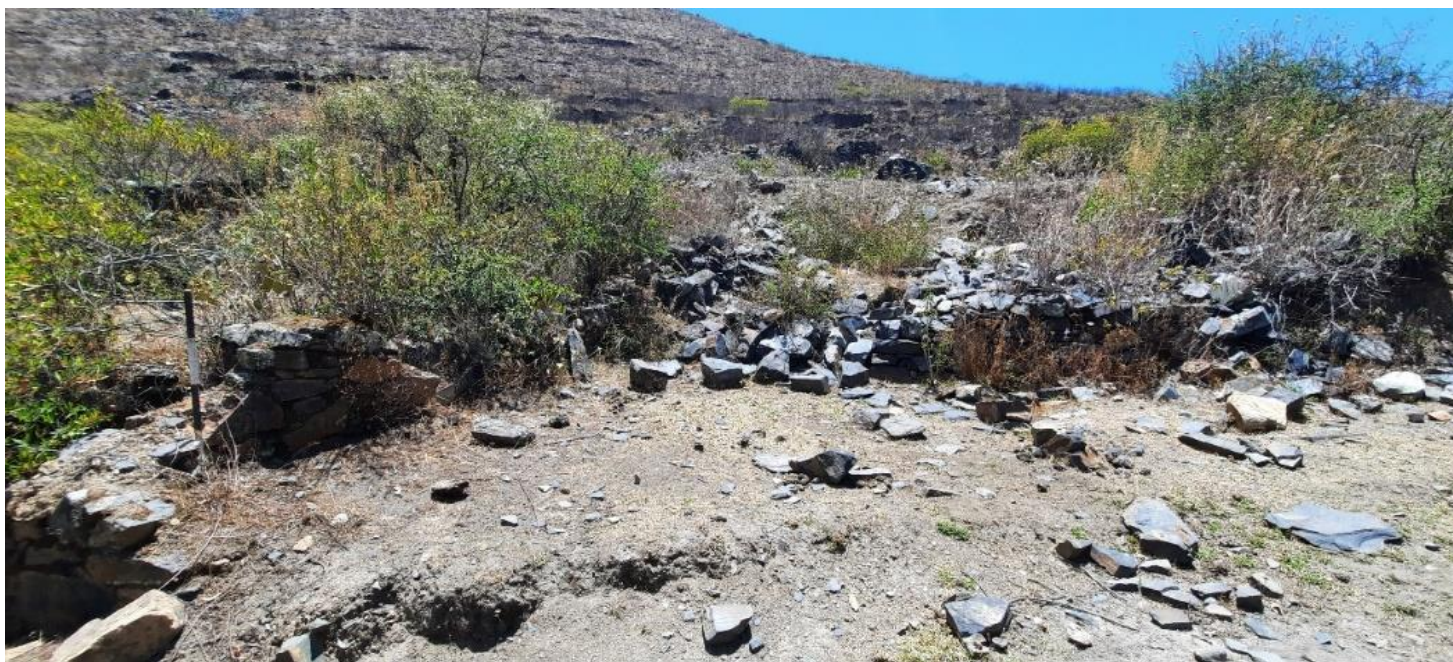
**Figura 90: Vista de un recinto doméstico.**

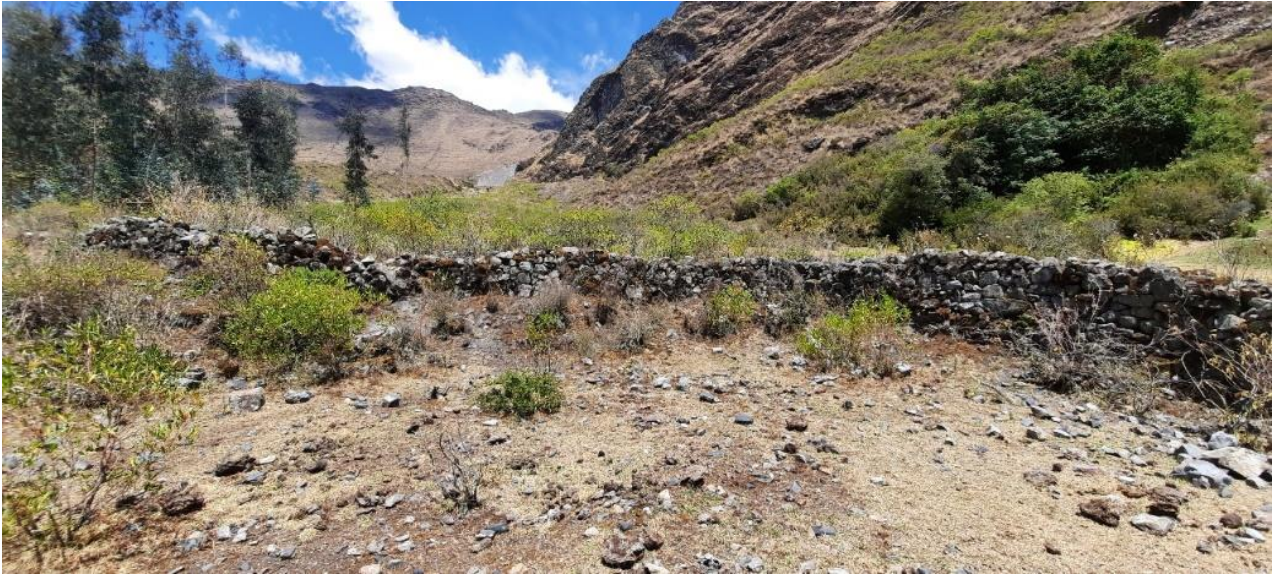
**Figura 91: Vista del muro del recinto mejor conservado.**

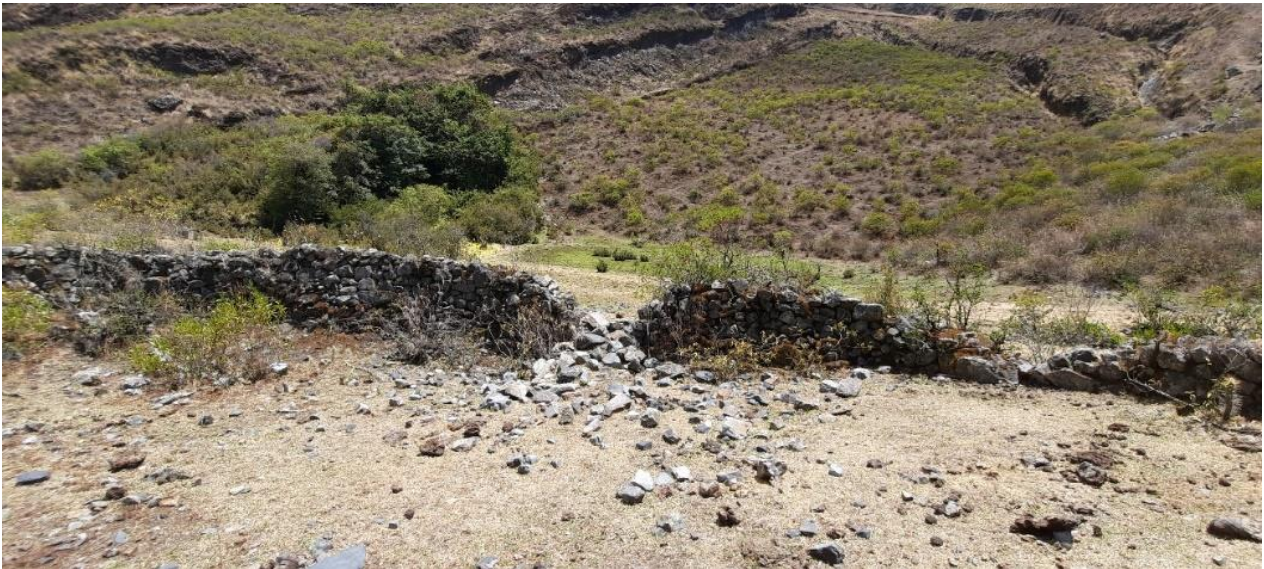
**Figura 92: Vista del acceso del recinto mejor conservado.**

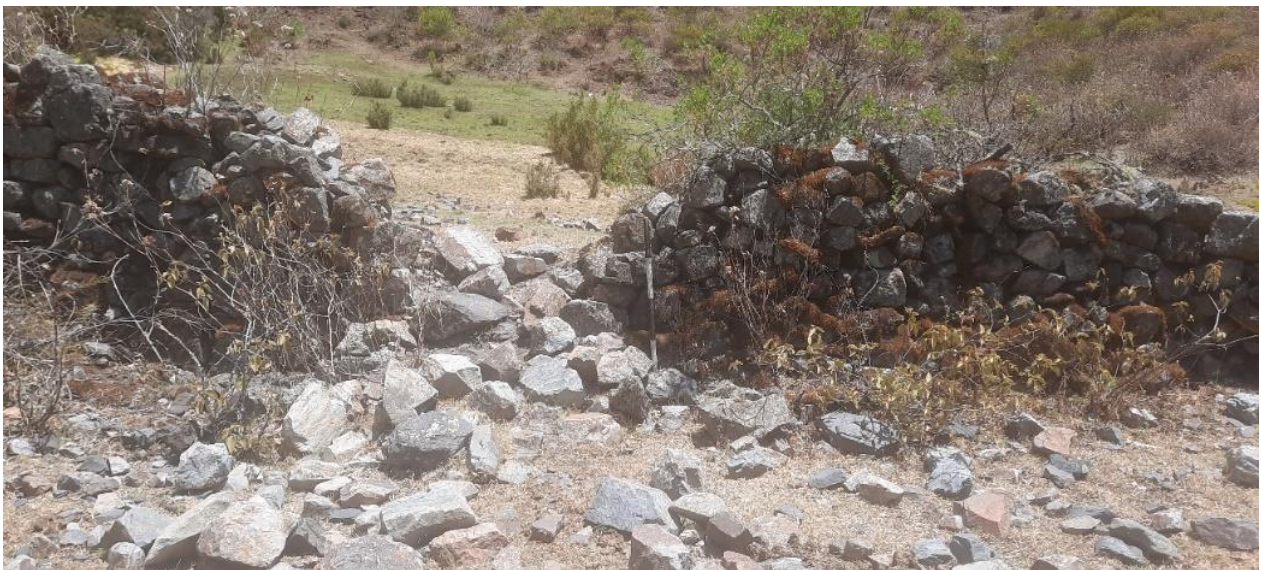
**Figura 93: Vista más detallada del acceso.**
