**CATASTRO DE SITIOS ARQUEOLÓGICOS EN EL DISTRITO DE LA PRIMAVERA (GORGORILLO), PROVINCIA DE BOLOGNESI – ANCASH.**

**“Catastre of archaeological sites in the district of La Primavera (Gorgorillo), province of Bolognesi – Ancash”.**

El presente artículo presenta los resultados de las investigaciones prospectivas realizadas en el distrito de La Primavera, como parte de la elaboración del catastro arqueológico en la provincia de Bolognesi, región Ancash. En este distrito se logró identificar y registrar un total de 28 sitios arqueológicos pertenecientes a diversos periodos culturales, siendo los más recurrentes los correspondientes a la cultura Recuay (Periodo Intermedio Temprano y Horizonte Medo), así como a la cultura Ticllos (Periodo Intermedio Tardío).

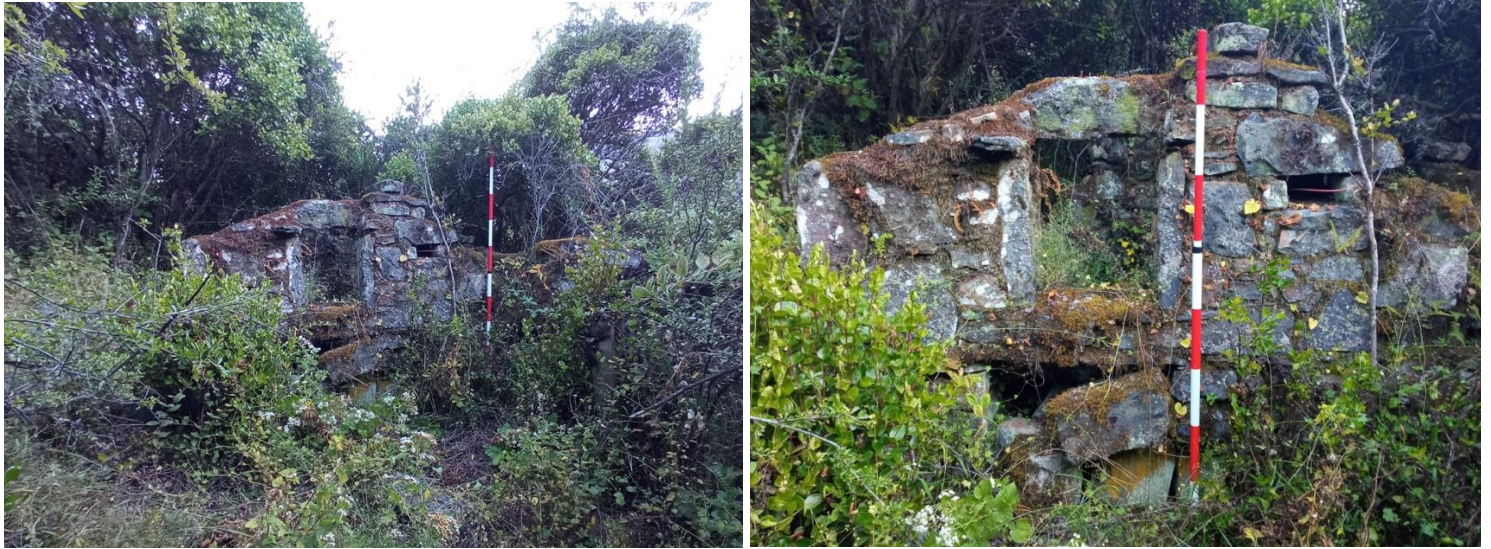
Recinto 1: Ubicado en las coordenadas: UTM 269554E, 8861821N, a una altura de 3306 m. Este recinto presenta una planta rectangular, cuyas dimensiones por el interior de la estructura son: 4.60 m en su lado más largo (eje este-oeste) y 3.00 m de ancho (eje norte-sur), sus muros presentan una altura conservada de entre 1.20 m y 1.70 m. Esta estructura presenta una división en el interior, la cual divide el lado más largo formando 2 espacios: de 3 m de largo el primero (al este) y el segundo de 1.40 m (al oeste); hacia el exterior de la estructura no se identificó vanos de acceso debido al colapso de la estructura; sin embargo, en el interior, el muro que divide a la estructura se encuentra en posición perpendicular al

lado más largo; presenta un vano correspondiente a una ventana la cual tiene una altura de 0.50 m, 0.43 m de ancho y el grosor de la jamba es de 0.20 m.

**Figura 94 (izquierda): Estructura 1, muro con vano que divide la estructura rectangular, los muros que dan al exterior de la estructura no se aprecian por la densa vegetación que los cubre. Figura 95 (derecha): detalle del vano del muro que divide la estructura 1, en la fotografía se muestra el paramento este del muro.**

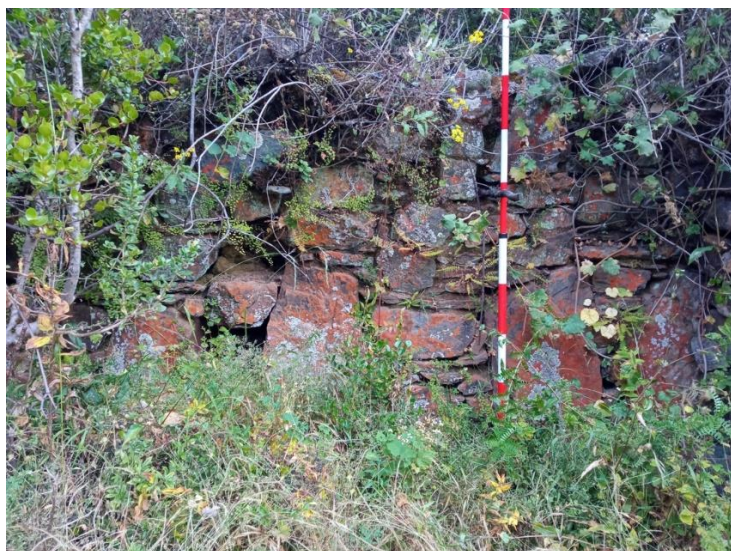
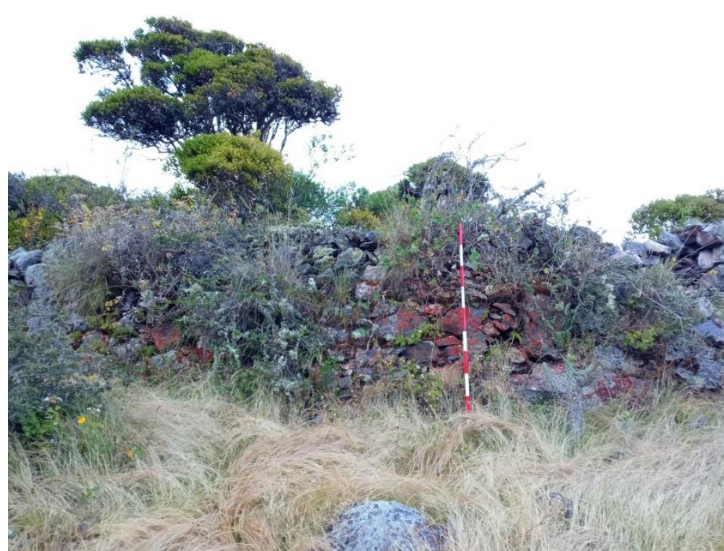
**Figura 96 (izquierda): Detalle del muro en técnica "huanca-pachilla". Figura 97 (derecha): vista de la parte central del muro norte.**

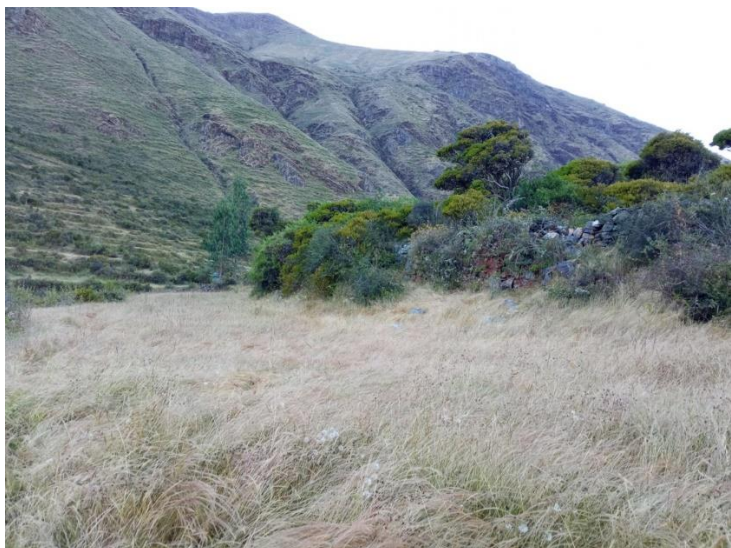
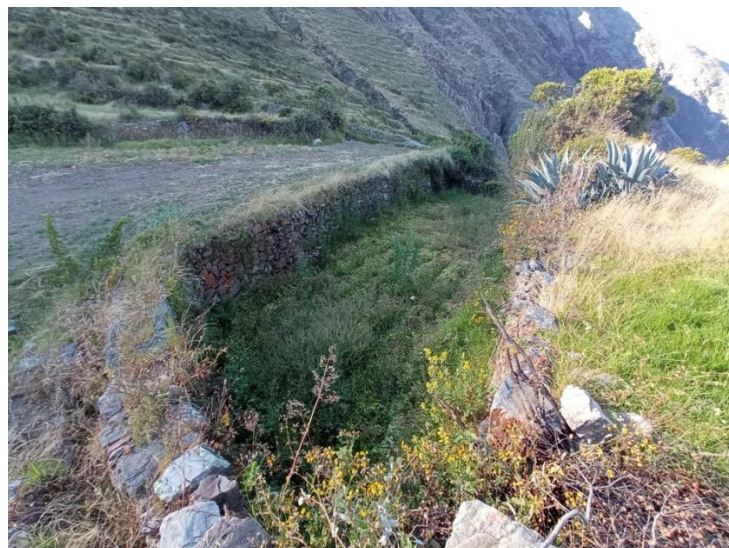
**Muro Norte:** Ubicado en las coordenadas UTM 269546E, 8861853N a una altura 3294 m. Este es un gran muro que recorre todo el lado norte del sitio arqueológico y cuyo paramento exterior se orienta a ese mismo lado; sirve como muro de contención y defensivo del sitio arqueológico. Está construido en base a piedras canteadas grandes dispuestas en posición vertical y horizontal, las cuales forman espacios vacíos, los cuales son rellenos con piedras canteadas pequeñas, formando muros construidos en la técnica denominada “huanca-pachilla”. El muro tiene una altura de 2 m y aproximadamente una longitud de 60 m (eje este-oeste). En la parte superior e interior (hacia el conjunto de estructuras que componen el sitio arqueológico) se encuentra cubierto de abundante vegetación arbustiva y al pie del muro encontramos una gran terraza que recorre la base de todo el muro, por lo que tiene la misma longitud del muro y tiene un ancho de 10 m (eje norte-sur).

**Figura 98 (izquierda): Terraza en el lado norte del sitio arqueológico, se encuentra junto y al pie del muro Norte. Figura 99 (derecha): vista de terrazas de cultivo hacia los flancos del sitio arqueológico.**

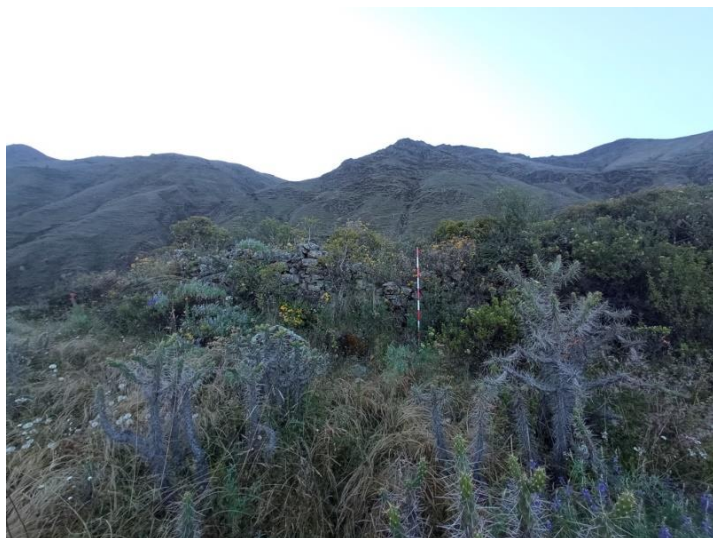
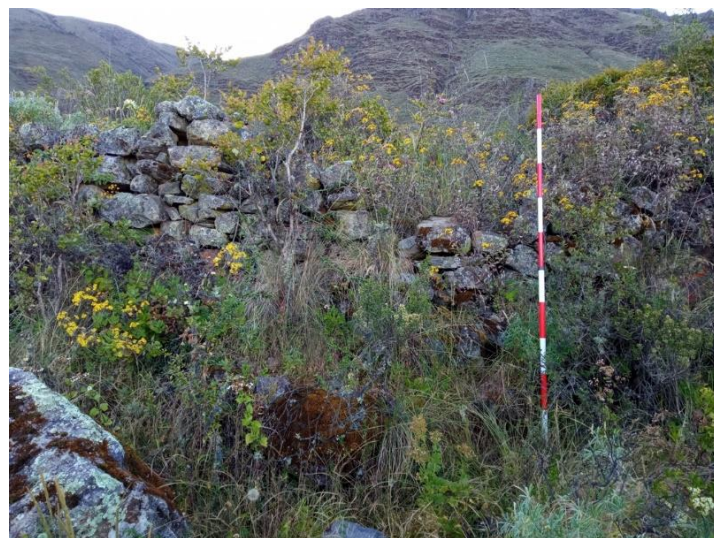
**Muro Oeste:** Ubicado en las coordenadas UTM: 269495E, 8861833N, a una altura de 3305 m. Este es un muro más pequeño en comparación al del lado norte, el paramento externo del muro se encuentra orientado al oeste y sirve como muro de contención y defensivo del sitio arqueológico. Está construido en base a piedras canteadas grandes y pequeñas unidas con mortero de barro, construidas en la técnica arquitectónica conocida como “huanca-pachilla”. En esta área el muro tiene una altura conservada de entre 1.20 m y 2 m. Se puede observar una parte del muro que tiene una longitud de 30 m aproximadamente; sin embargo, el muro es más largo. Junto y al pie del muro se encuentra una terraza, la cual tiene un ancho de 8 m y se encuentra cubierta de vegetación de tipo espinosa.

**Figura 100 (izquierda): vista panorámica del muro oeste. Figura 101 (derecha): detalle del muro oeste, deteriorado por la abundante vegetación impregnada.**

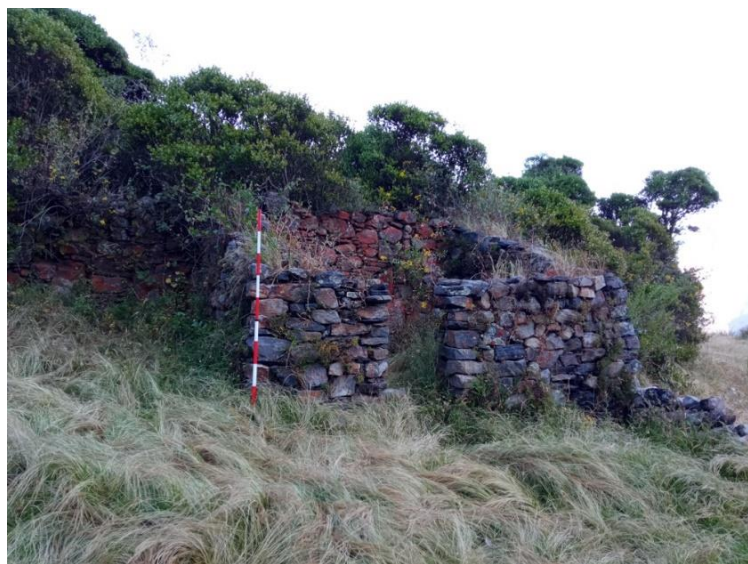
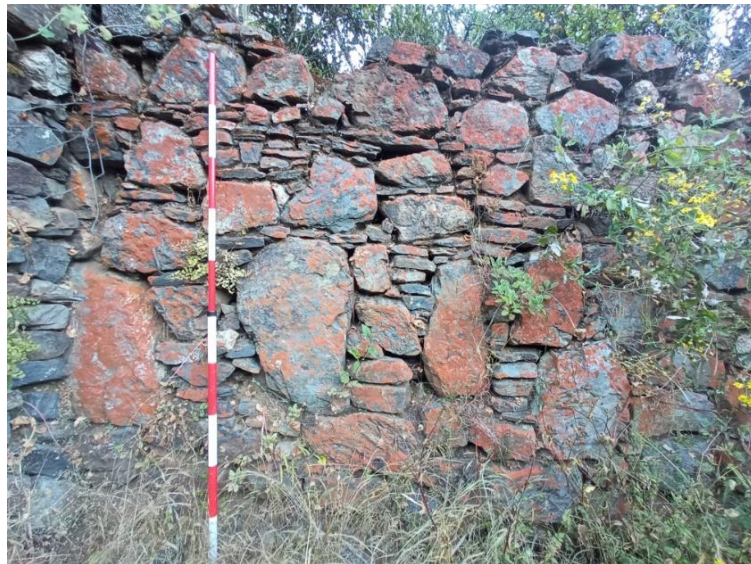
El recinto 2 tiene 3.40 m de largo (eje norte-sur) y 2.22 m de ancho (eje este-oeste) desde los lados interiores de la estructura, tiene una altura conservada de 2.26 m en la parte más alta y 1.40 m en la parte baja donde cae el techo. El vano de acceso se encuentra en la parte central del lado más largo de la estructura y se encuentra orientado al este; mide 0.80 m de ancho, tiene un grosor de 0.55 m y una altura conservada de 1.30 m. El segundo vano se encuentra en el lado norte de la estructura, sus dimensiones son 0.30 m de alto, 0.25 m de ancho y el grosor de la jamba es de 0.60 m. En el muro sur de esta estructura, por el lado interior, encontramos un pequeño nicho cuyas dimensiones son 0.35 m de ancho, 0.30 m de alto y 0.60 m de profundidad.

**Figura 102 (izquierda): Vista panorámica de la estructura 2, adosado al muro perimétrico del sitio (muro este),**  
**Figura 103 (derecha): Muro perimétrico del sitio arqueológico edificado mediante la técnica huanca pachilla.**  
**Vista de la sección del muro que se encuentra en el interior de la estructura 2.**

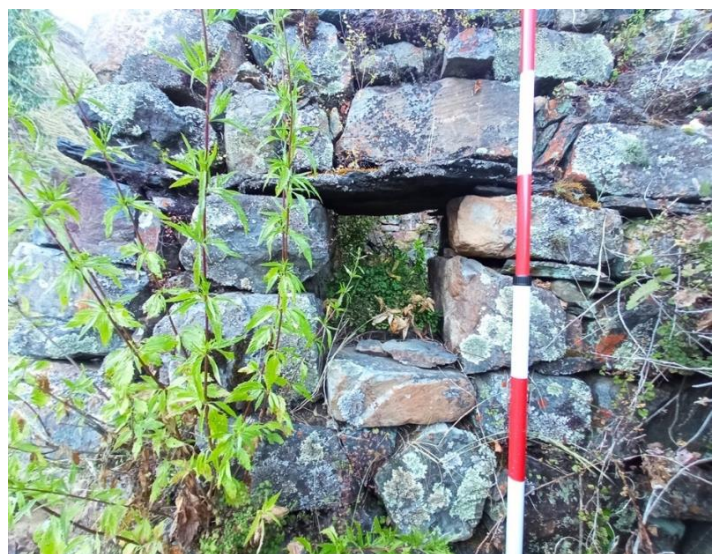
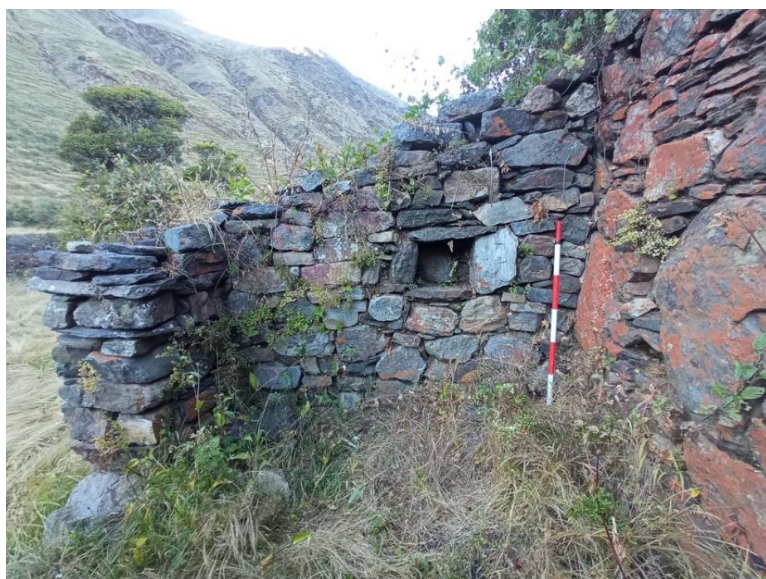
**Figura 105 (izquierda): vano de ventana en la estructura 2. Figura 106 (derecha): vista del muro sur de la estructura 2, se aprecia la diferencia en la técnica constructiva de los muros.**

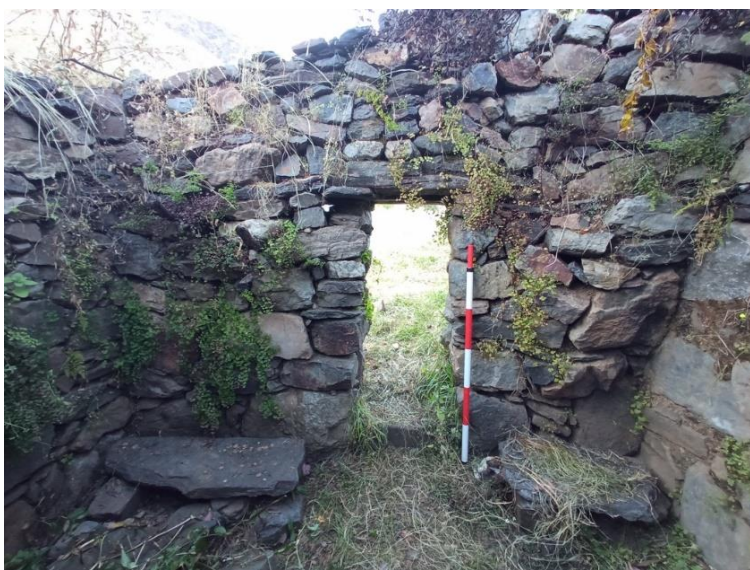
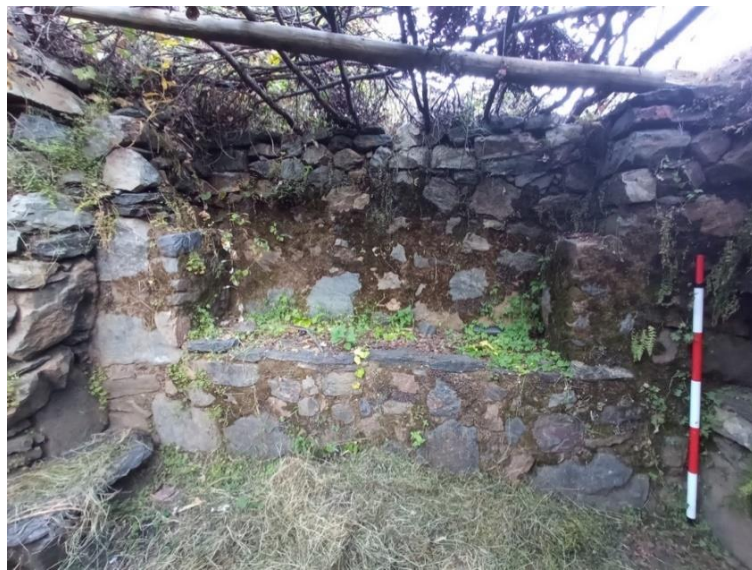
**Figura 107 (izquierda): vano del paramento interno (en el muro sur) del recinto 3. Figura 108 (derecha): vista de la banqueta en el muro oeste del recinto 3.**

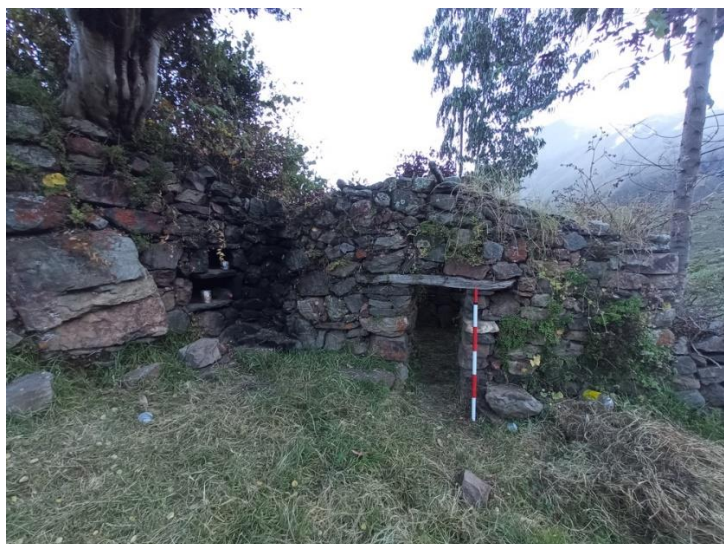
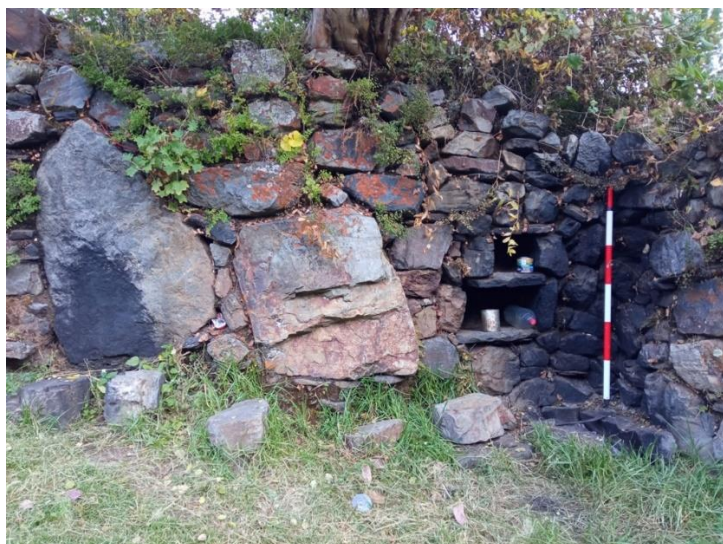
**Figura 109 (izquierda): Vista del exterior del recinto 3. Figura 110 (derecha): detalle del uso de material arqueológico para la construcción en los muros de esta estructura, este espacio es usado por los agricultores en las épocas de cosecha ya sea para descanso o para la preparación de alimentos.**

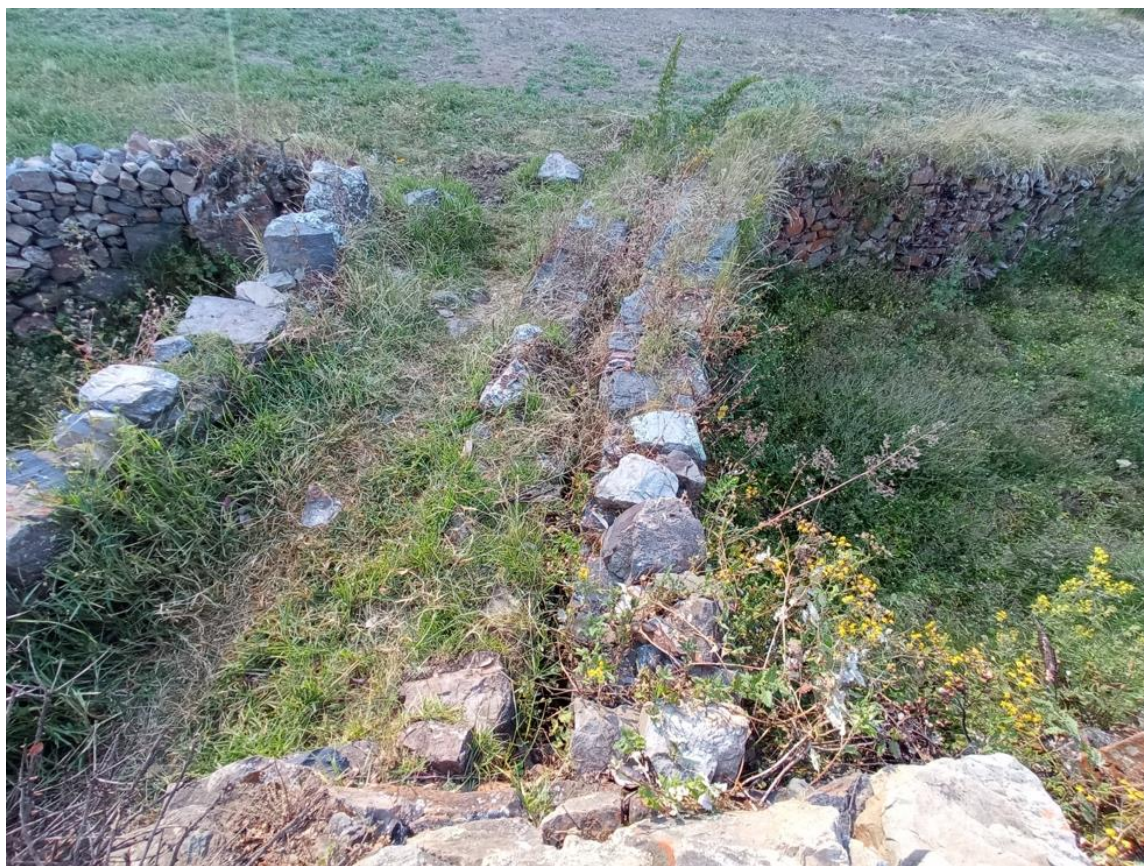
**Figura 111: Canal de agua prehispánico al lado este del sitio arqueológico.**

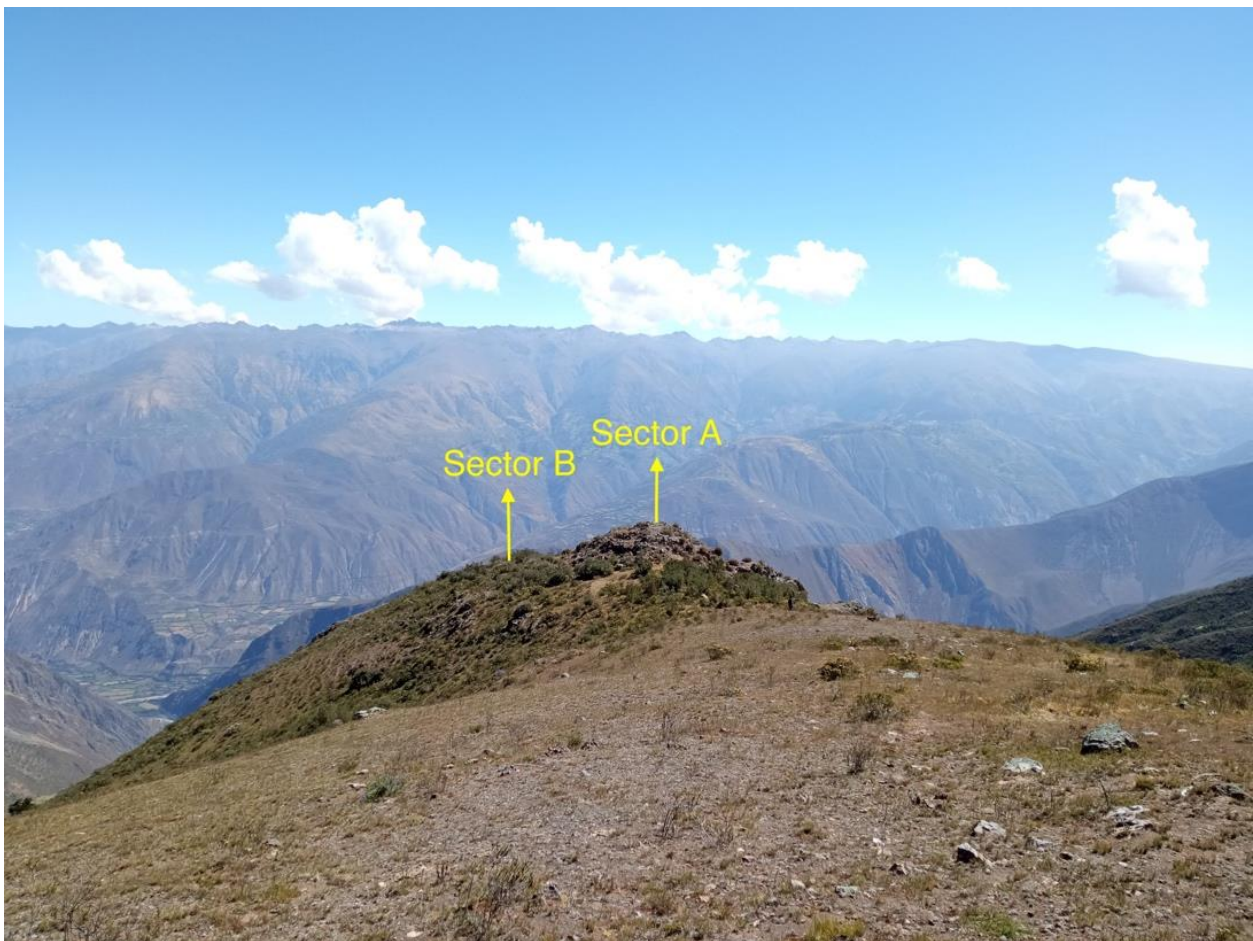
**Figura 112: vista panorámica del sitio arqueológico Juyiupunta, se indican las zonas que ocupan los sectores en los que se divide el sitio arqueológico.**

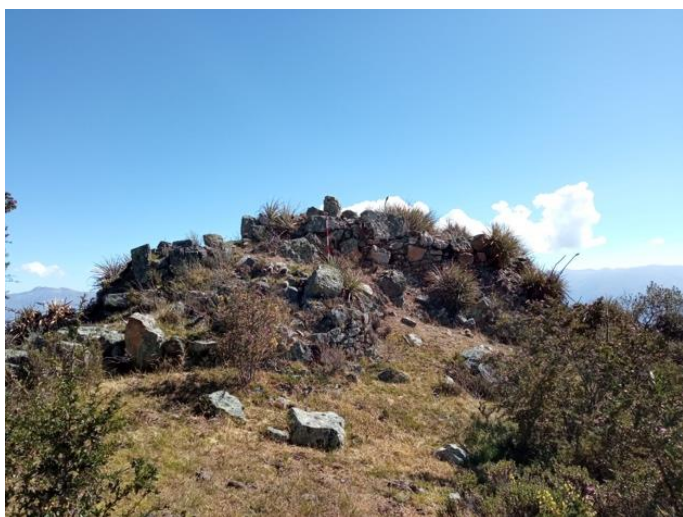
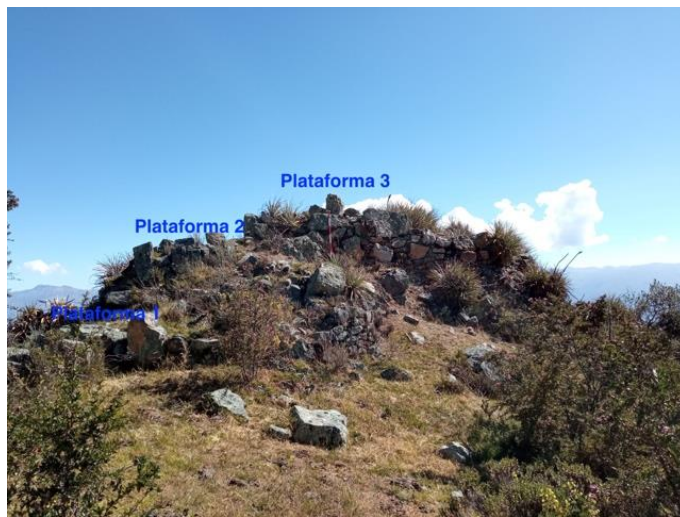
**Sector “A”:** Ubicado en las coordenadas UTM: 270919E, 8863392N, a una altitud con respecto al nivel del mar de 3995 m. Este sector “A” ocupa la zona más alta del yacimiento en el lado noreste del sitio arqueológico, se trata de un pequeño promontorio rocoso el cual se ha revestido con muros de contención, los cuales tienen una altura conservada de entre 1 m y 2 m, formando un cuerpo volumétrico de tipo piramidal formado por plataformas sucesivas (en el lado noreste, donde se conserva mejor la estructura se contabilizó 3 plataformas) muy poco notorias. El ancho de esta estructura mide aproximadamente 15 m en el eje noroeste-sureste y el lado más largo que se encuentra en el eje suroeste-noreste

**Figura 113 (izquierda): plataformas del sector A. Figura 114 (derecha): vista de las tres plataformas continua que forman la estructura.**

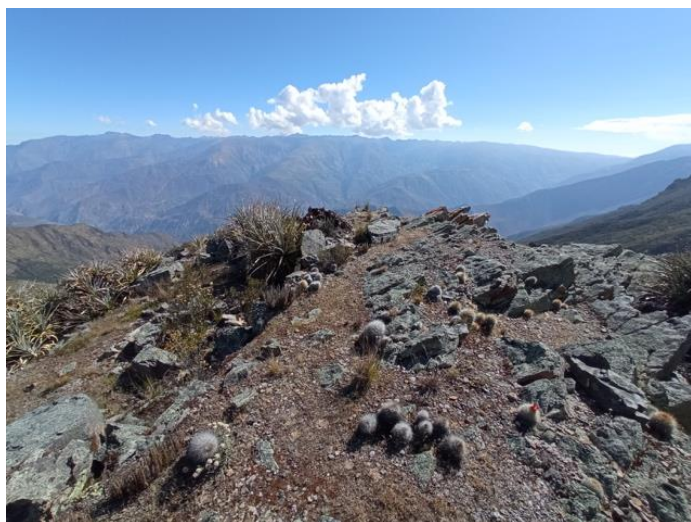
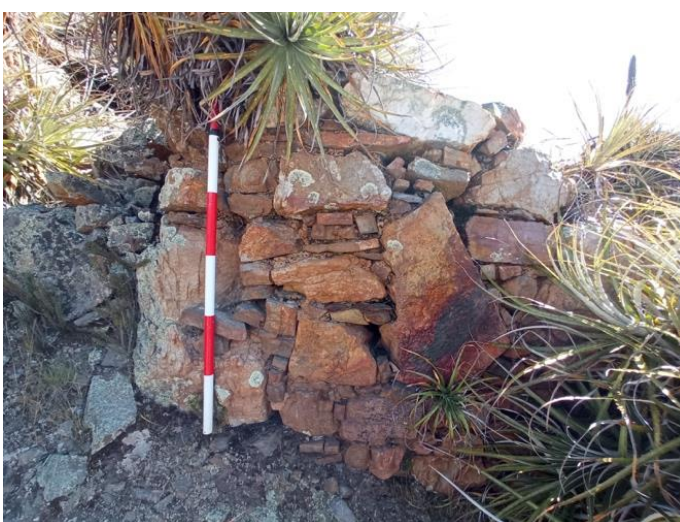
no pudo ser medido en campo debido a su extensión. La planta es irregular, ya que los muros se encuentran contruidos y adaptados a la irregularidad de la superficie y del afloramiento rocoso. Los materiales constructivos de los muros son la roca y el barro, las rocas con las cuales han edificado los muros son canteadas de tamaños grandes y pequeñas, utilizando la técnica arquitectónica conocida como "huanca-pachilla", estas piedras se encuentran unidas con mortero de barro, colocadas vertical y horizontalmente; dispuestas en una sola hilera de rocas en el muro.

**Figura 115 (izquierda): vista de la parte superior de la estructura con plataformas, se observa piedras canteadas sueltas y el afloramiento rocoso. Figura 116 (derecha): Muro Norte de la estructura con plataformas, se puede apreciar la técnica constructiva de "Huanca-Pachilla".**

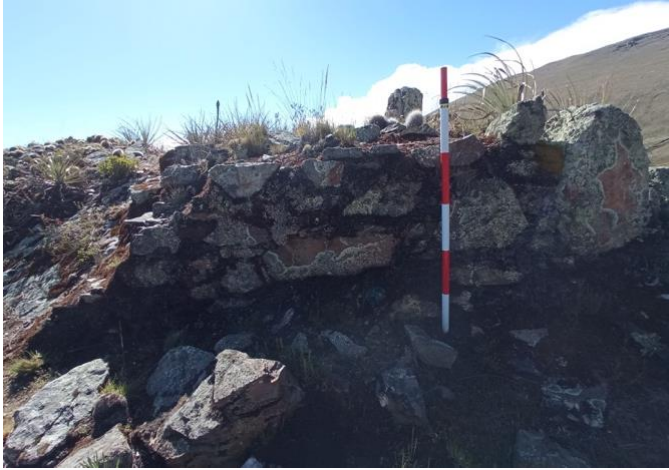
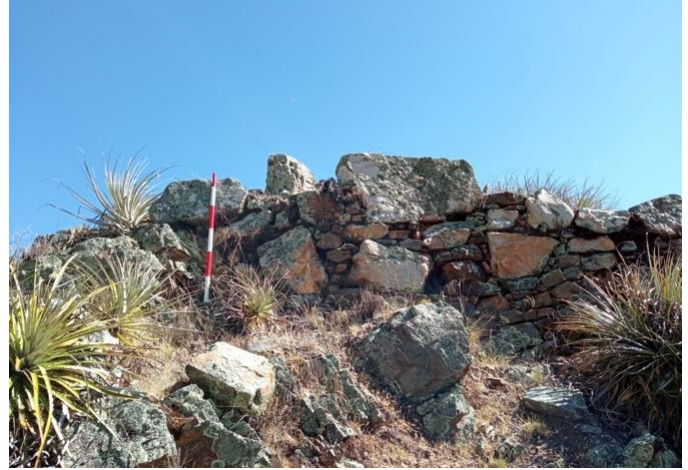
**Figura 117 (izquierda): muro sur de la última plataforma de la estructura se aprecia la técnica constructiva de piedras canteadas y argamasa de barro. Figura 118 (derecha): muro superior noreste se aprecia la técnica Huanca-Pachilla.**

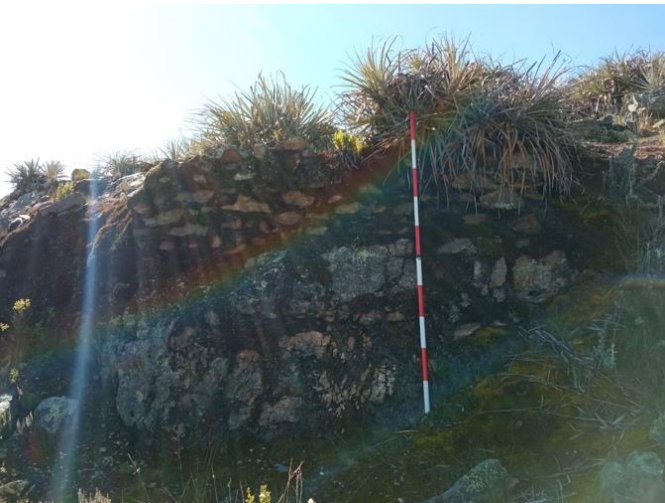
**Figura 119 (izquierda): muro suroeste de la estructura, se aprecia el aprovechamiento del afloramiento rocoso para la construcción del muro de la estructura con plataformas. Figura 120 (derecha): Chulpa 1, se observa que el exterior de la estructura se encuentra en mal estado de conservación pues se encuentra colapsada**

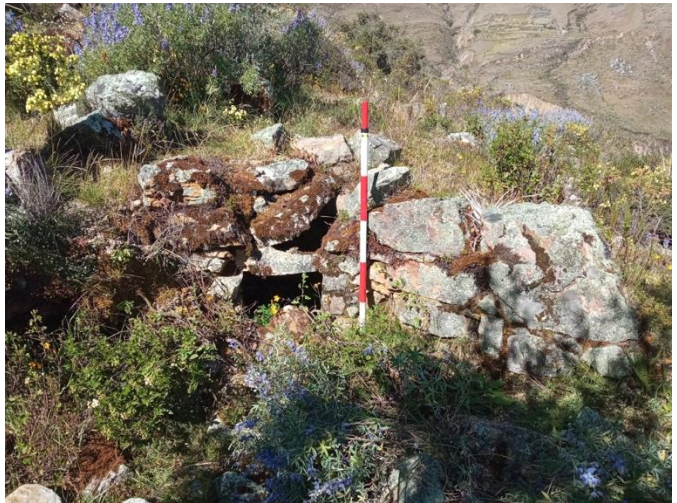
Chulpa 1: Ubicada en las coordenadas UTM 270894N, 8863356E y a una altura de 3983 metros con respecto al nivel mar. Esta pequeña chulpa se encuentra en el lado suroeste del sitio arqueológico, en la parte baja. Es una estructura semisubterránea la cual tiene planta rectangular. Se encuentra construida en base a rocas canteadas y argamasa de barro, tiene una altura conservada de 0.80 m. La planta en el interior de la estructura es ovalada, presentando un diámetro máximo de 0.86 m, el vano de acceso se encuentra orientado al noroeste, tiene una altura conservada de 0.40 m, un ancho de 0.42 m, la jamba presenta una sola hilera de rocas canteadas y lajas unidas con argamasa de barro. Presenta un dintel que

es más ancho que el vano, tiene 0.60 m, en la parte superior como techumbre tiene lajas de piedras que tiene un largo promedio 0.60 m. Sin embargo, se encuentra en estado de deterioro por el crecimiento de las plantas dentro y que rodean la estructura. Al exterior de la estructura, en el lado donde se encuentra el vano de acceso a la chulpa hay un patio semicircular que tiene un diámetro de 2.84 m que se encuentra cubierto de plantas arbustivas.

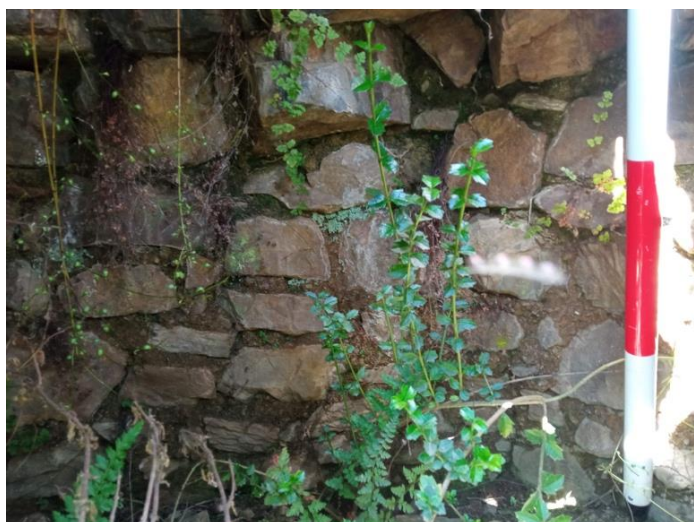
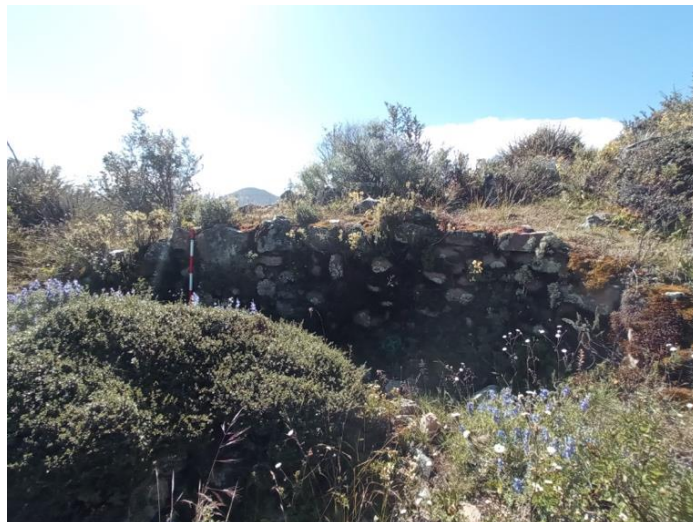
**Figura 121 (izquierda): paramento interior de la Chulpa 1, se observa la técnica arquitectónica de piedras canteadas, de rústico acabado y mortero de barro. Figura 122 (derecha): vista panorámica del muro A, el mejor elaborado de todo el sitio.**

**Estado de conservación:** El sitio se encuentra en mal estado de conservación debido a agentes antrópicos (como la ganadería) y agentes naturales como los movimientos sísmicos, la erosión de la argamasa (fatiga del mortero) en las estructuras debido a la lluvia y al viento; el crecimiento de vegetación que invade las estructuras deteriorándolas.

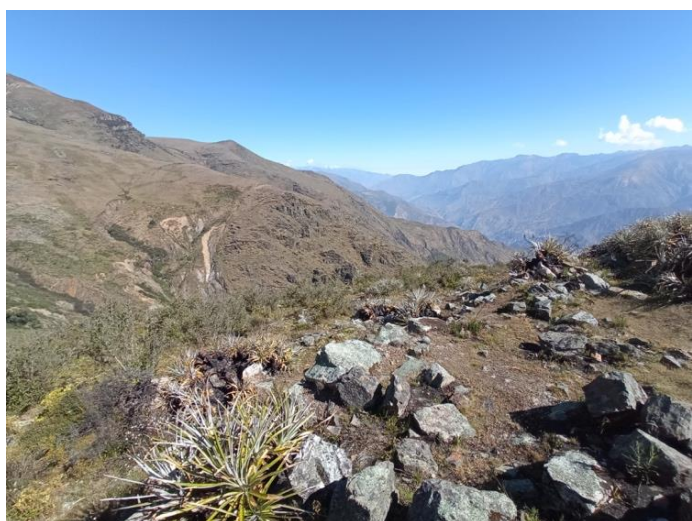
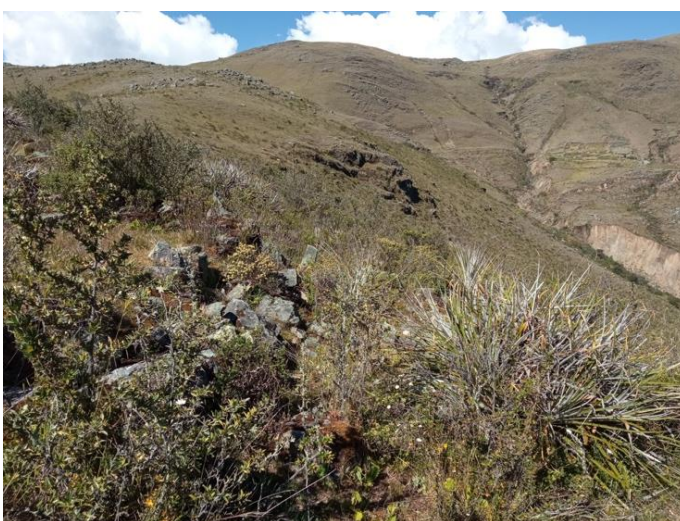
**Figura 123 (izquierda): Terrazas pequeñas en el sector B, de las cuales solo se aprecia las cabeceras de los muros. Figura 124 (derecha): Se observa la cabecera de los muros de una estructura, inaccesible debido a la espesa vegetación.**

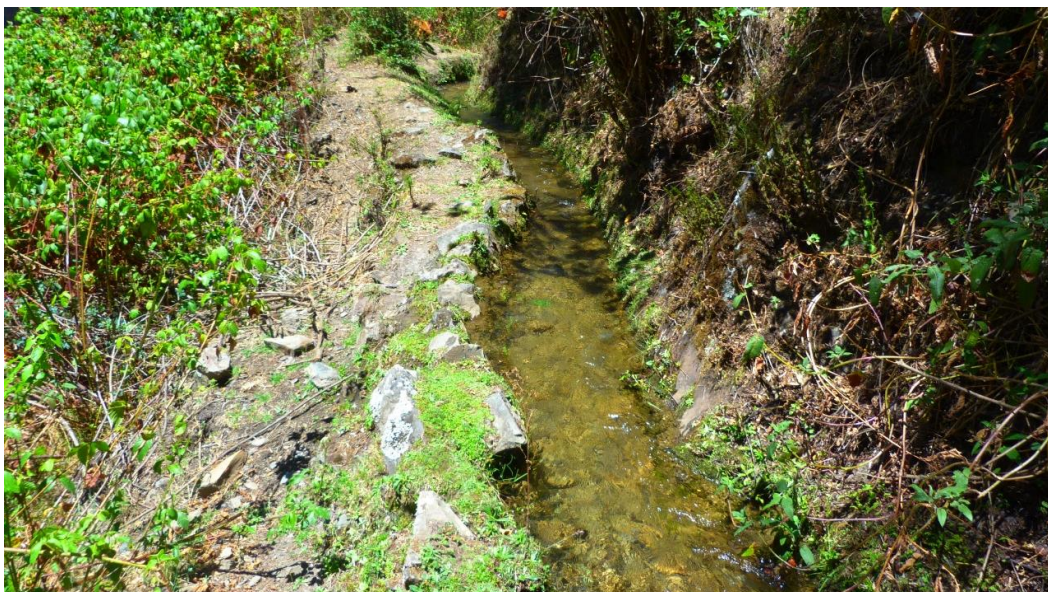
Figura 125: Detalle del canal denominado Toma.

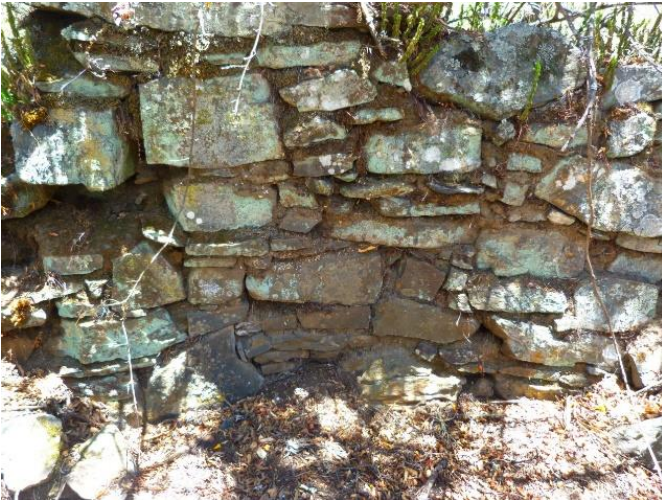
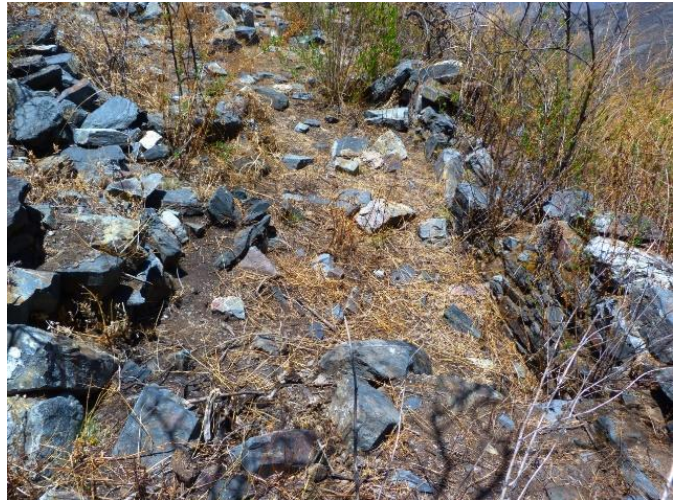
**Descripción:** El sitio arqueológico está conformado por terrazas que se escalonan de manera discontinua en los flancos del promontorio, sobre el que se levantan un conjunto de 30 estructuras de planta rectangular de varias dimensiones (siendo el promedio 6x2 m), con vanos de acceso de 0.50 m de ancho que se orientan hacia espacios abiertos sobre las plataformas de terrazas, las mismas que tienen una dimensión aproximada de 15x12 m, y presentan formas irregulares. Los muros de las estructuras fueron construidos con piedras canteadas y semilabradas unidas con mortero de barro en doble hilera, mostrando un aparejo de tipo rústico. Por lo general, los muros se encuentran muy colapsados llegando a una altura máxima de 1 m y un ancho promedio de 0.40 m.

**Figura 127 (izquierda):** Detalle de aparejo de estructura rectangular en el sitio arqueológico Pariachacra / Puituc. **Figura 128 (derecha):** Detalle de estructura rectangular en el sitio arqueológico Pariachacra / Puituc.

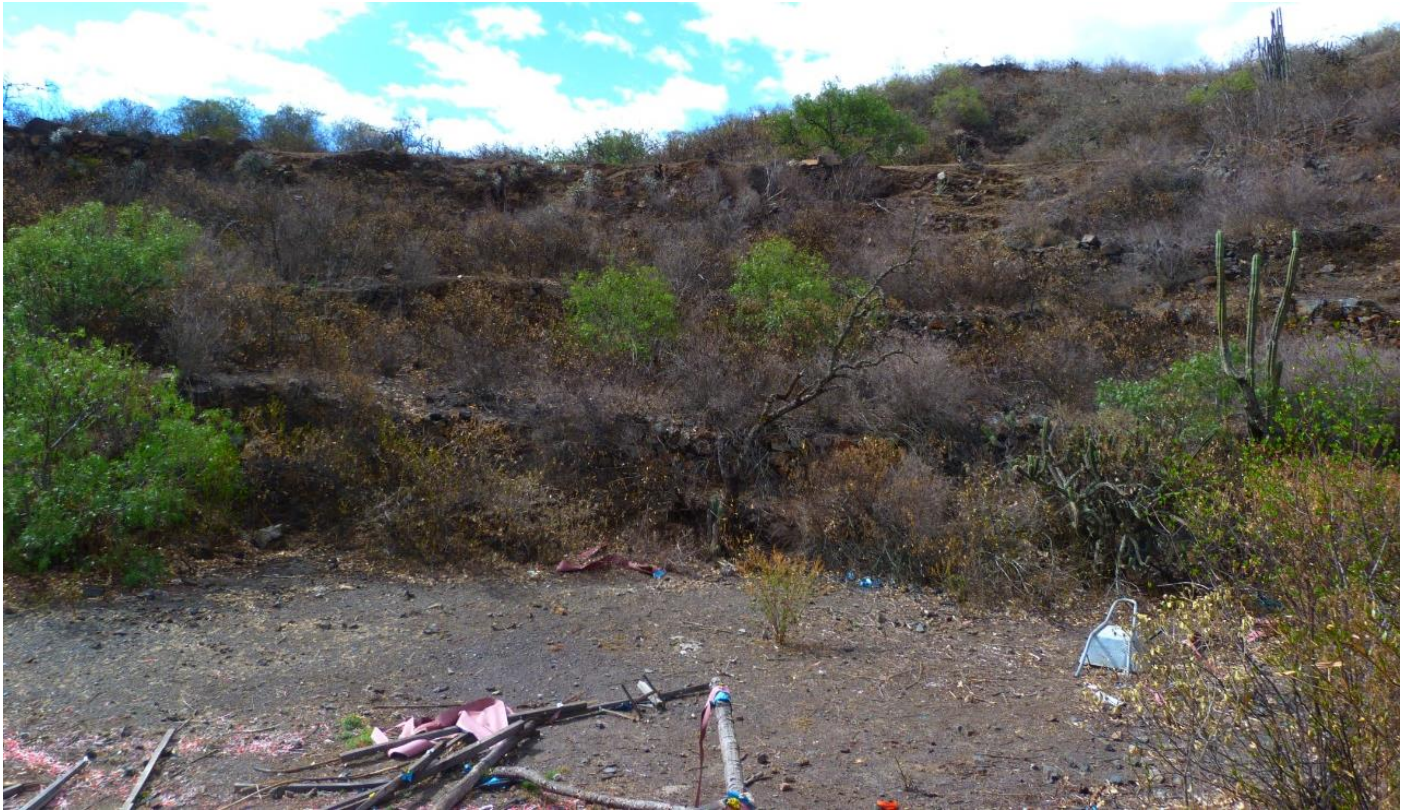
**Figura 128:** Vista de las terrazas que se escalonan en la ladera del cerro Puywan, en el sitio arqueológico Puywan.

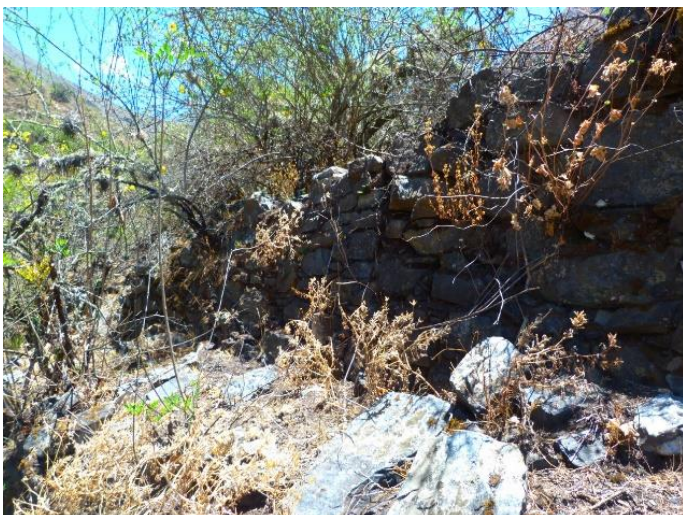
**Figura 129 (izquierda):** Detalle de muro de contención de terraza en el sitio arqueológico Puywan. **Figura 130 (derecha):** Detalle de trazo de canal de agua colapsado, en el sitio arqueológico Puywan.
