**ARQUEOLOGÍA DE SAN DAMIÁN (CUENCA ALTA DEL RÍO LURÍN):
TERRITORIO DE LOS CHECAS**

**“Archeology of San Damian (upper basin of the Lurín river): territory of the
Checas”**

Pieter van Dalen Luna

Pedro Patrocinio Marcos

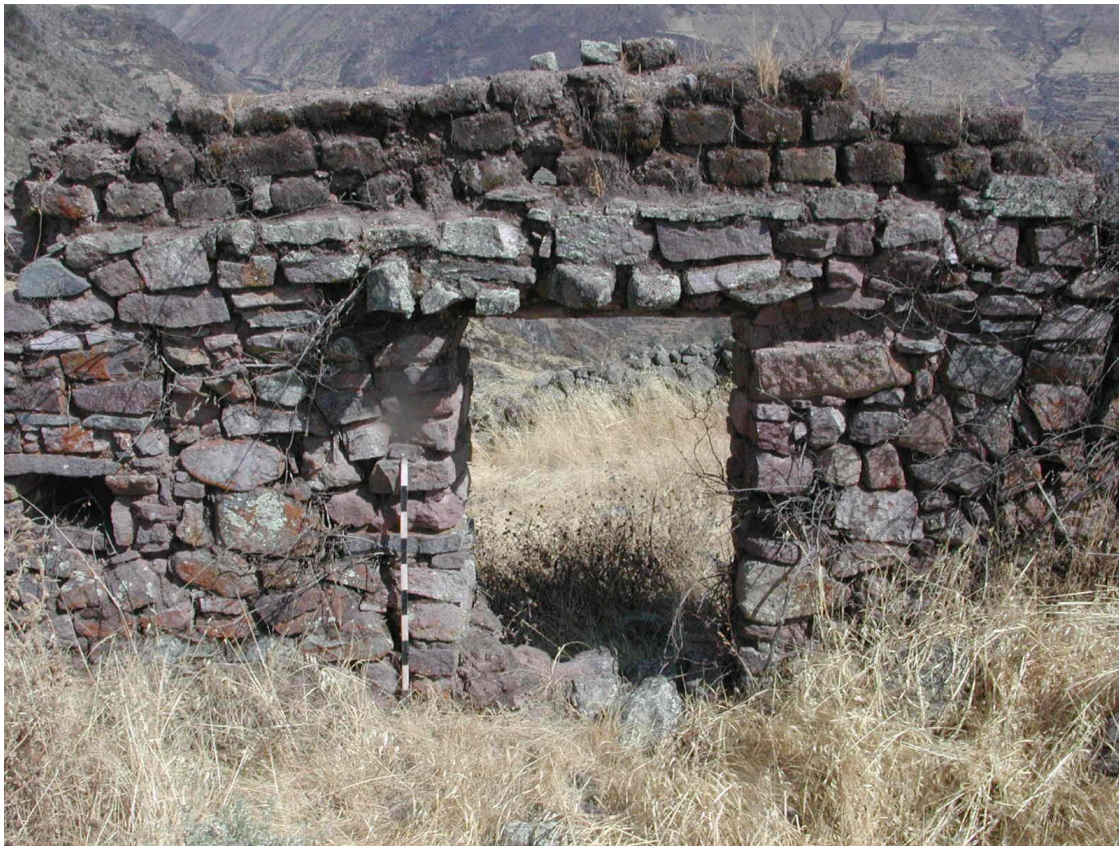
Figura 2: Vano del recinto rectangular hecho de piedra canteada, adobe y argamasa de barro.

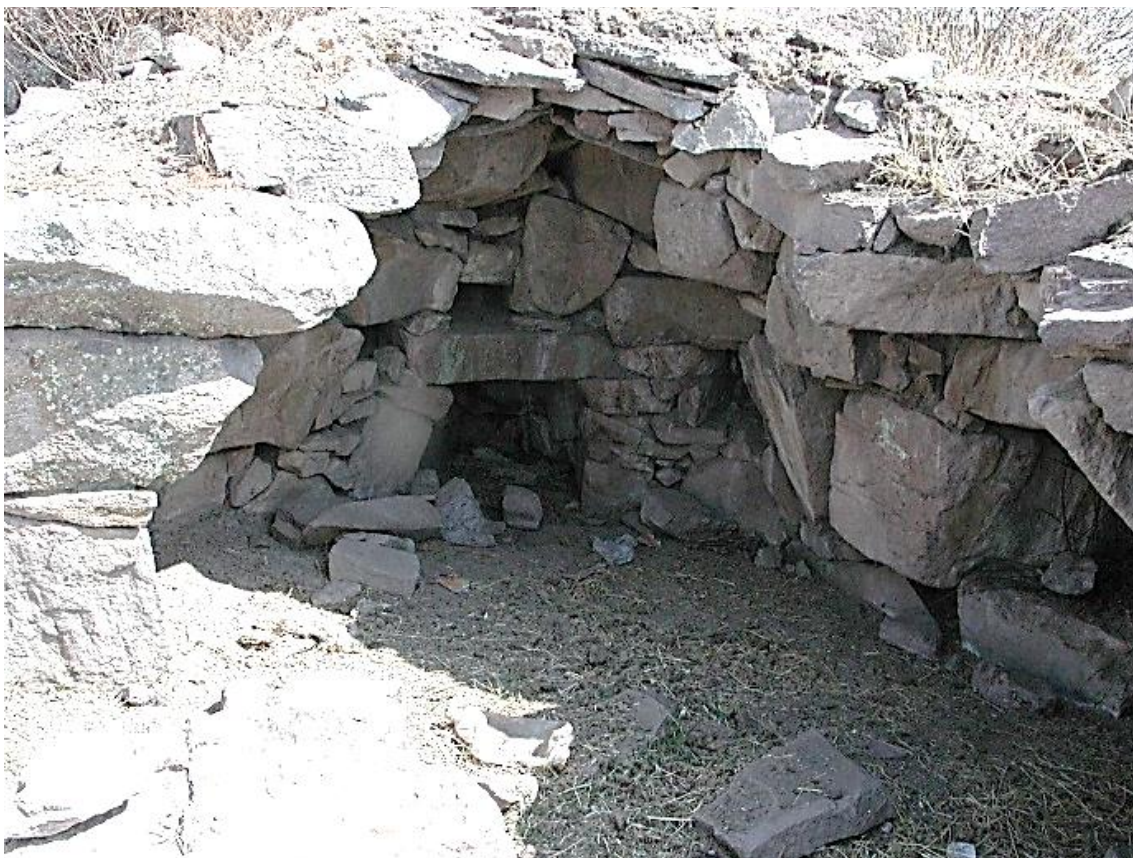
Figura 3: vista del interior de la "Chaucalla" asociado al recinto de planta rectangular aislado 1.

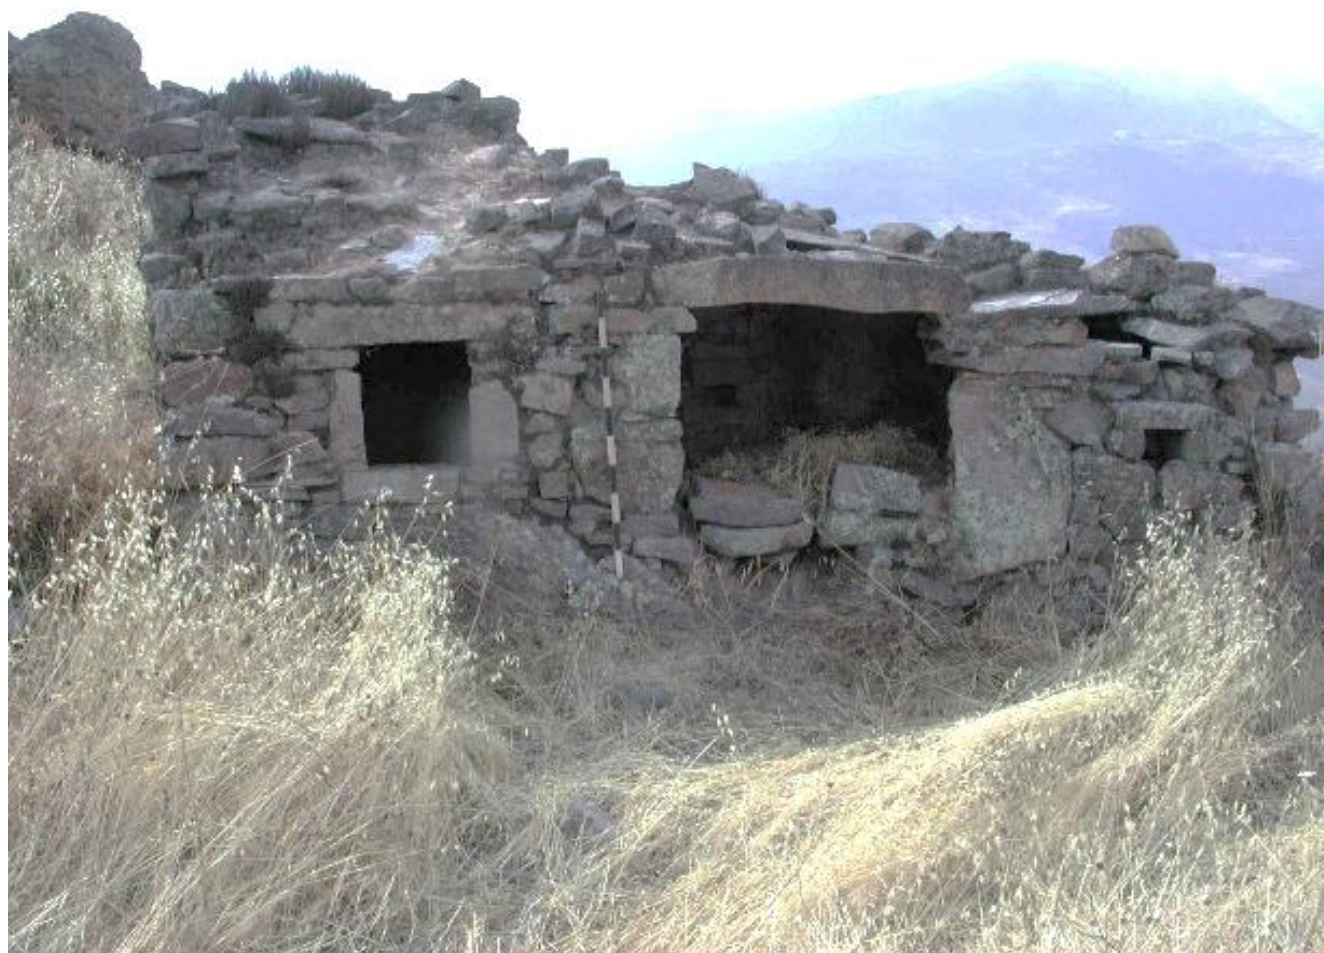
Figura 4: "Chaucalla" asociado a una "Chulpa" y patio.

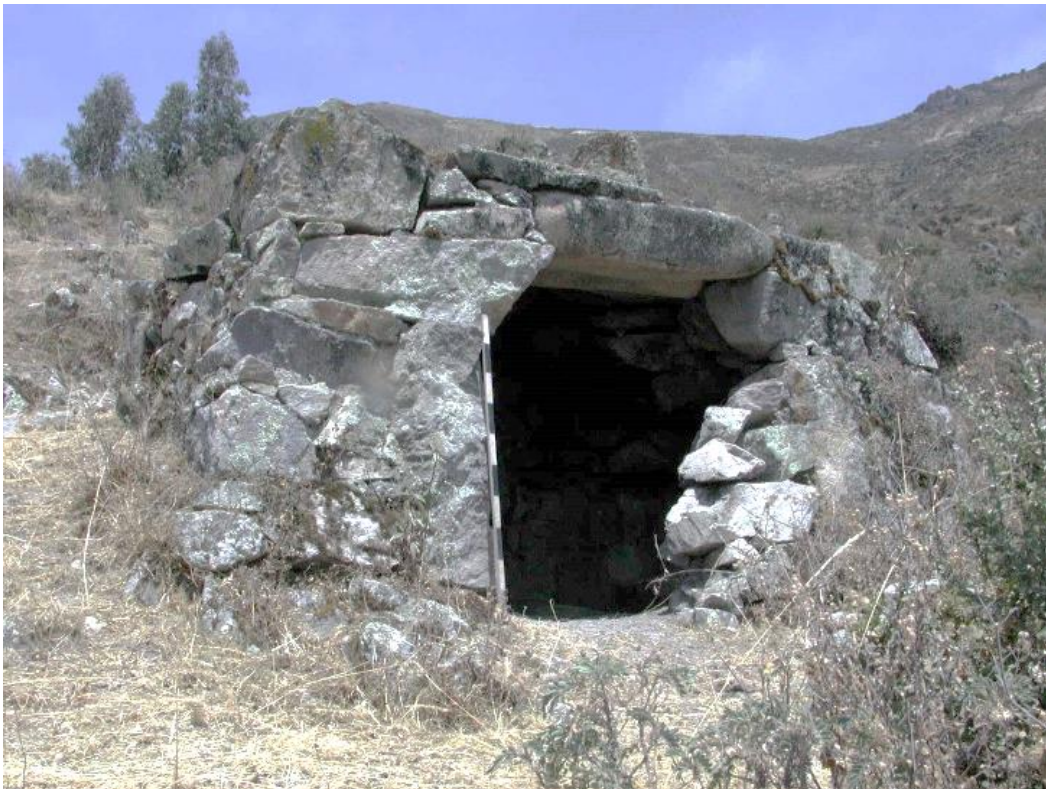
Figura 7: "Chaucalla de Pasayque": detalle de la fachada principal.

Descripción: El sitio se define por la presencia un recinto de planta rectangular con un vano principal que abarca el 80 % de uno de sus lados y se asocia a los andenes de Arena Arena. Los paramentos externos definen una estructura de planta cuadrangular de 4.00m x 2.34m., con una elevación de 1.50m. El espacio interno tiene forma irregular de 2.00m. de diámetro con 1.40m. de alto. Los muros fueron hechos con piedras canteadas en forma rústica y con cubierta hecha mediante la técnica de la falsa bóveda cubierta con barro batido, generando

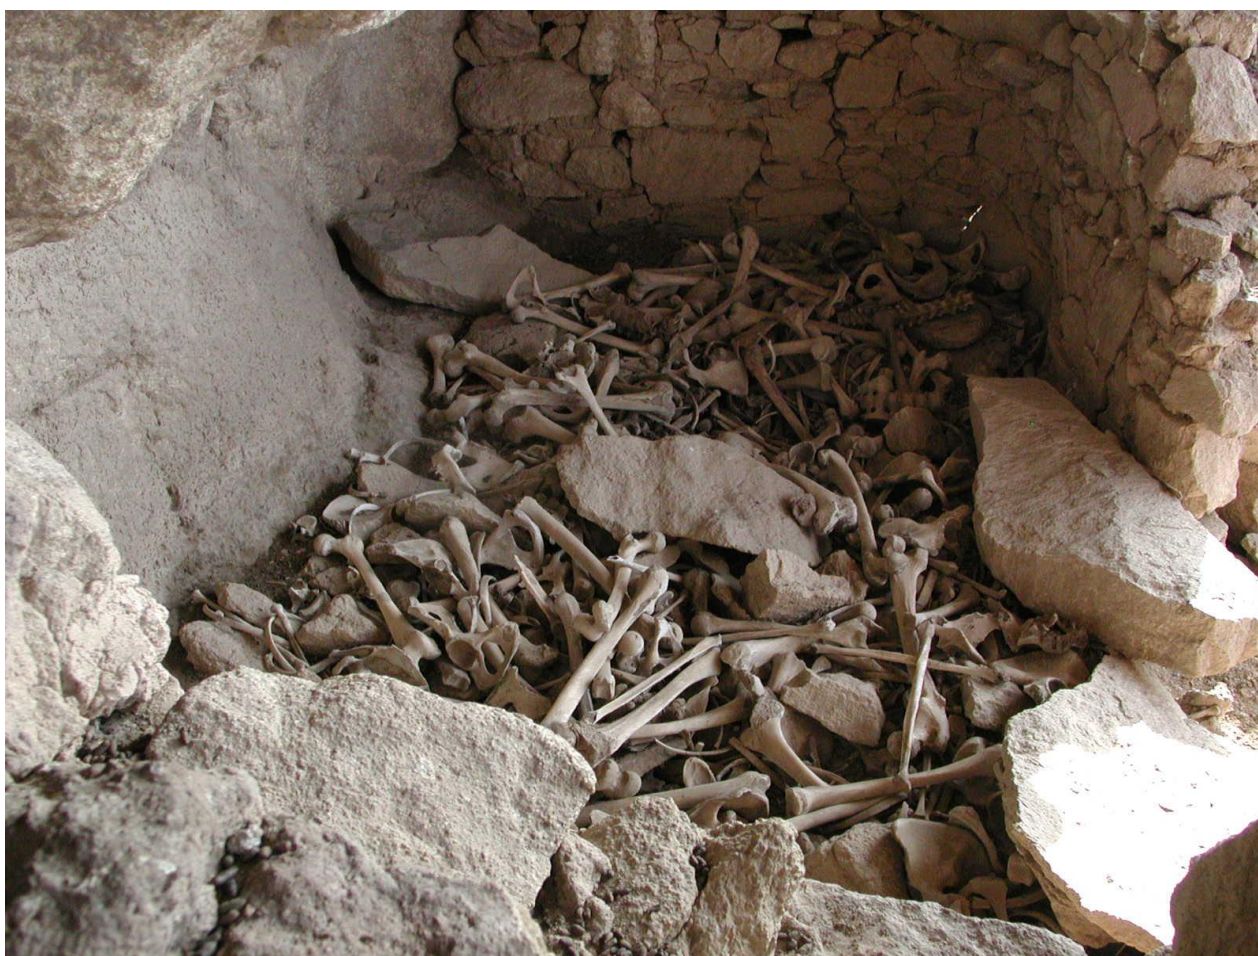
Figura 10: Acumulación de huesos largos en una cámara funeraria de la cueva 1.

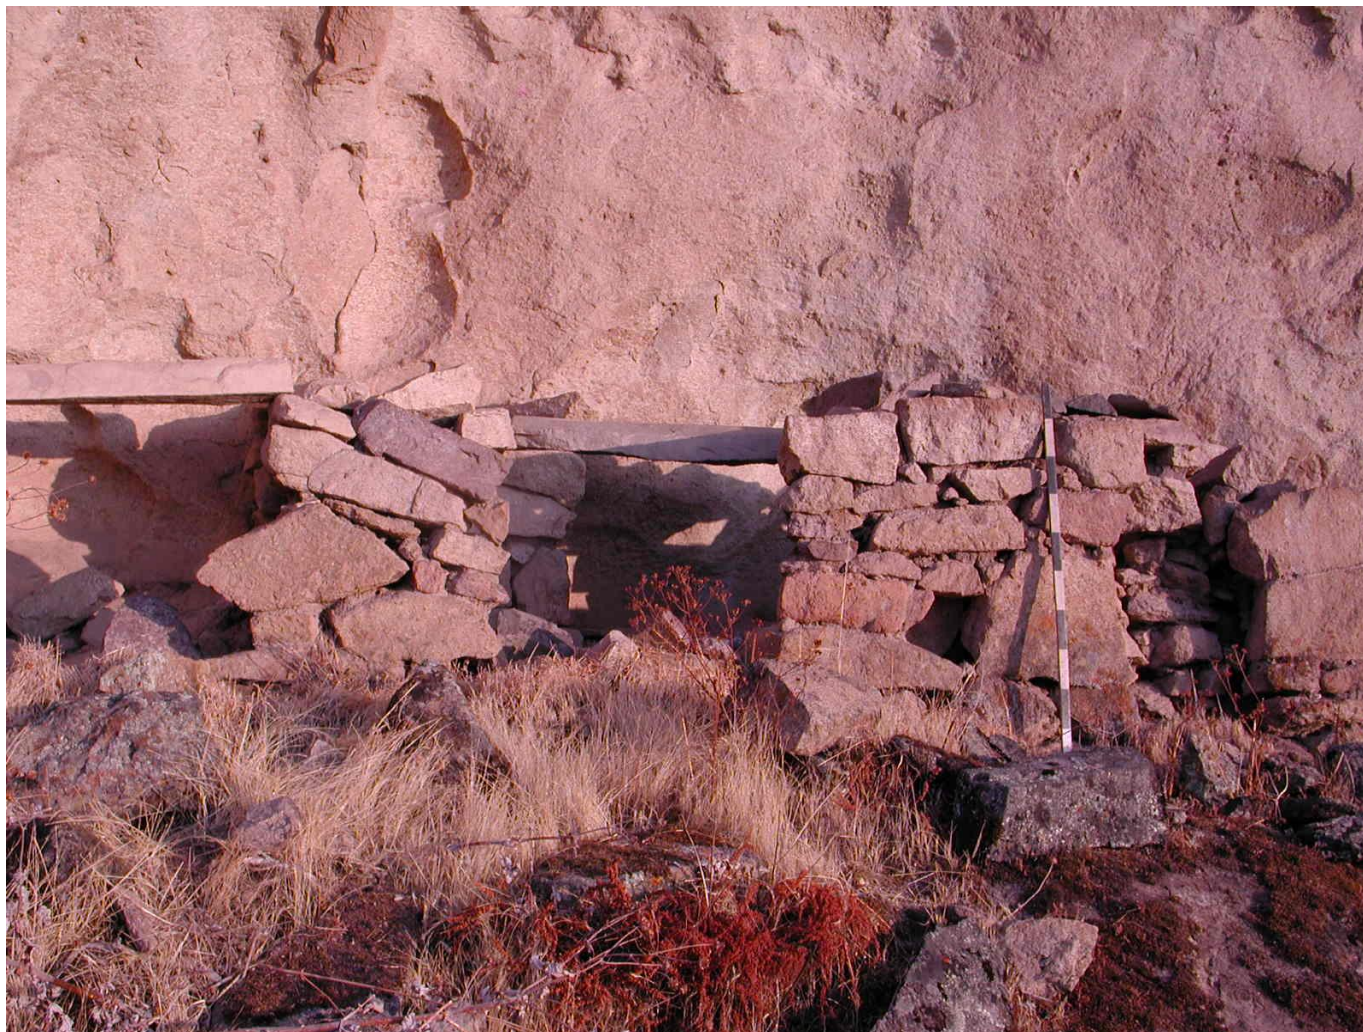
Figura 11: Vista de las cámaras internas de chaucalla en Cerro Calavera.

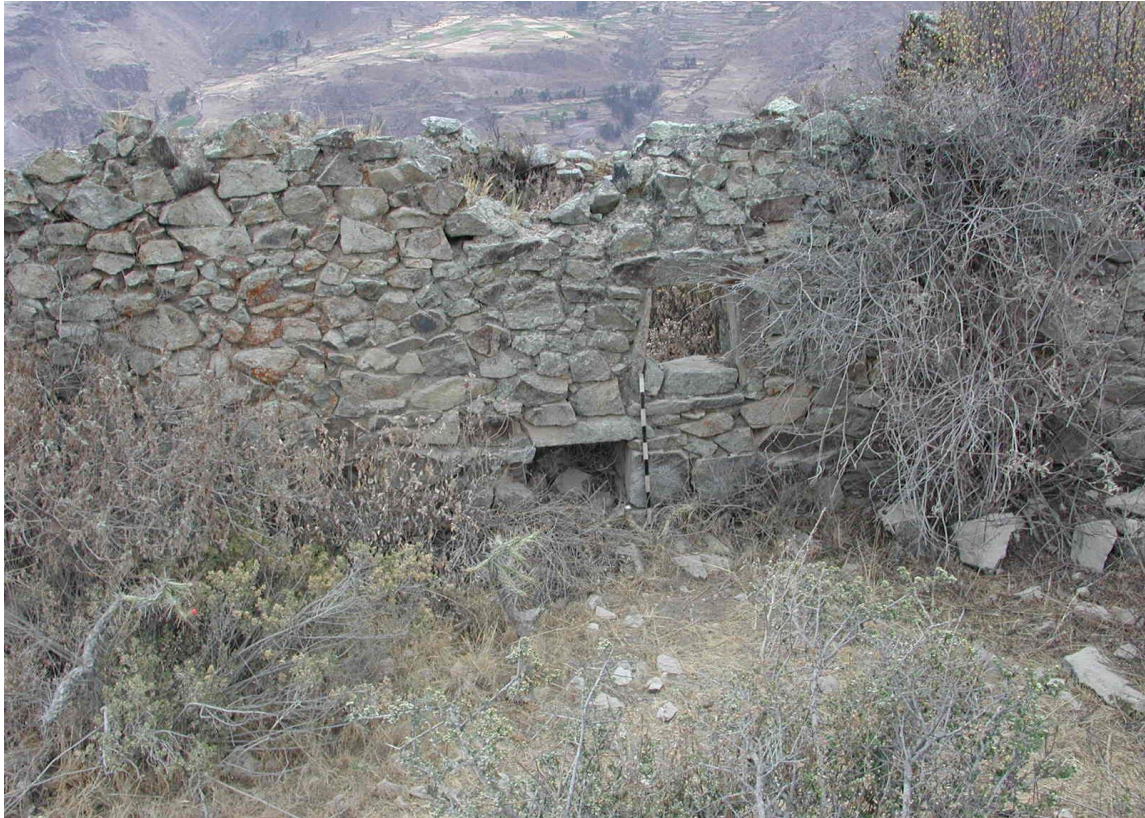
Figura 12: Vano que accede al primer y segundo nivel de compartimiento interno de recinto en Tambo de Llacsatambo.

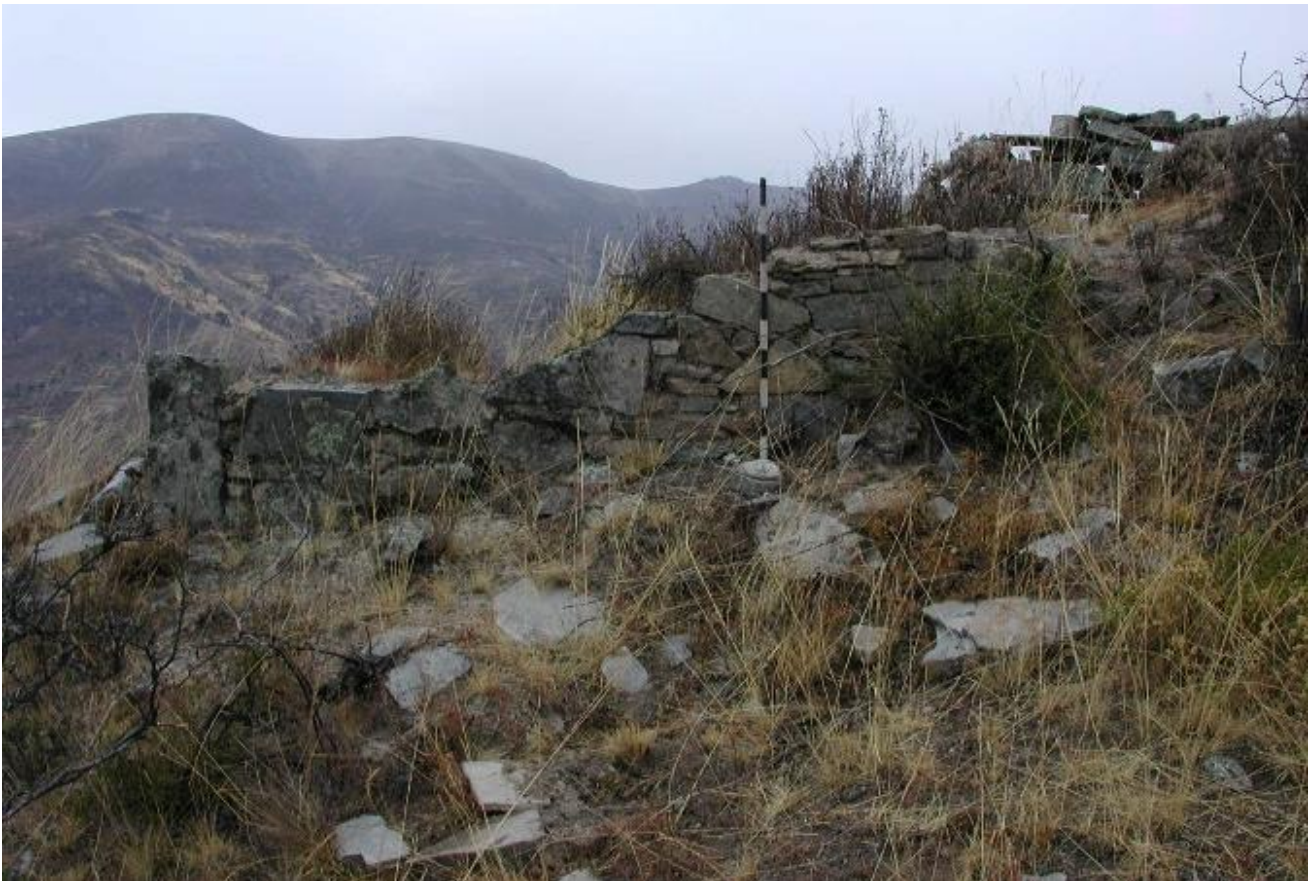
Figura 14: Vista panorámica de una "Chulpa" en Picotalla.

1. **"Chulpas" de planta rectangular de un solo piso.** Son las más abundantes y están concentradas en la parte central del sitio. Tiene planta rectangular de 6 a 8 metros de largo por 1m. de ancho, con muros rectos de 35cm. de ancho por 1m. de alto, con uno o dos vanos ubicados en la parte central de uno de los muros más largos. Sus muros fueron hechos con buen manejo técnico y estético donde utilizaron piedras planas y lajas unidas con mortero de barro, Las cubiertas se obtuvieron mediante el entramado de lajas cubiertas con barro batido con enchape de pequeñas lajas que evitan la erosión de la cubierta. Algunos presentan un muro construido sobre la cubierta de los recintos y tienen 35cm de ancho por 40cm de alto orientados paralelamente a los muros principales del recinto. Los vanos están a 30cm. de la superficie y tiene la forma cuadrangular definido por cuatro lajas de 40cm. Algunos recintos presentan en la parte superior del vano un nichito cuadrangular de 0.80cm por lado, definido

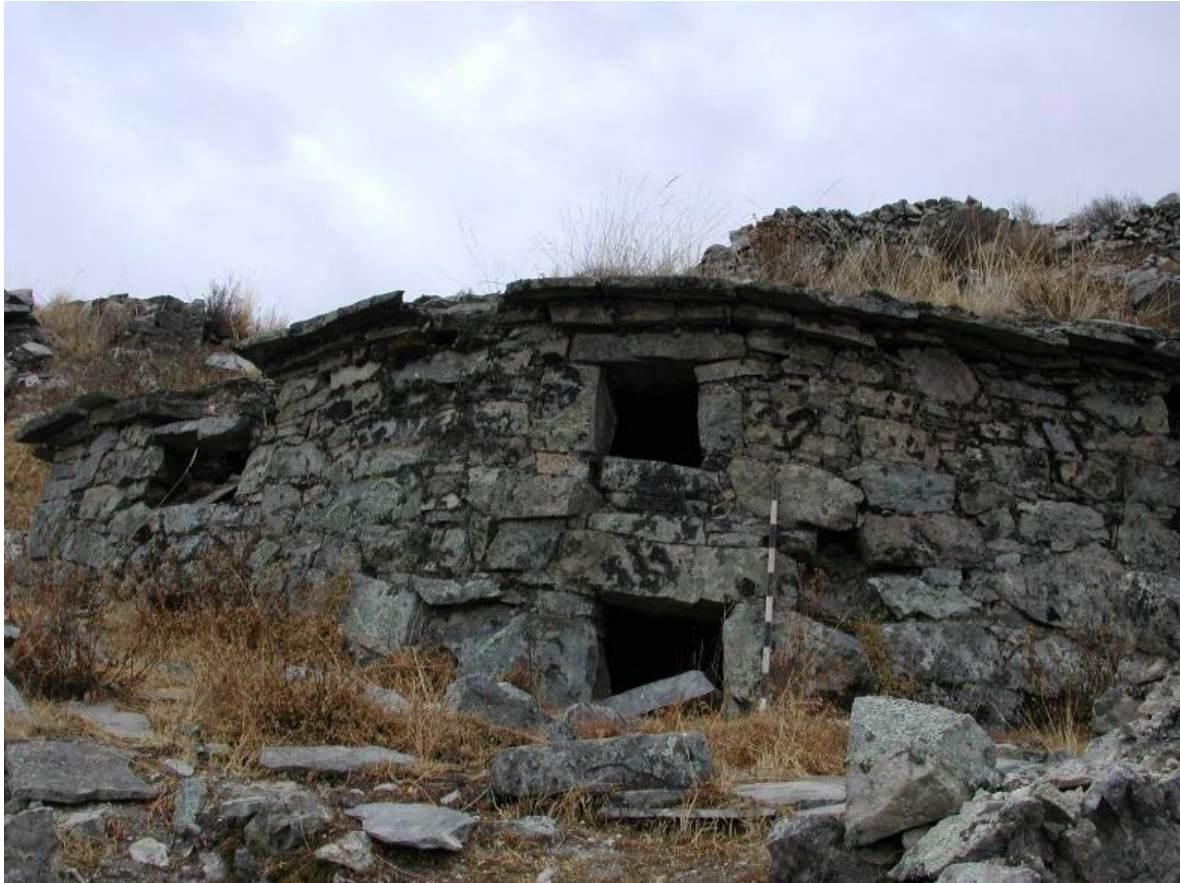
Figura 18: "Chulpa" de dos pisos con muros curvos visto de oeste - este.

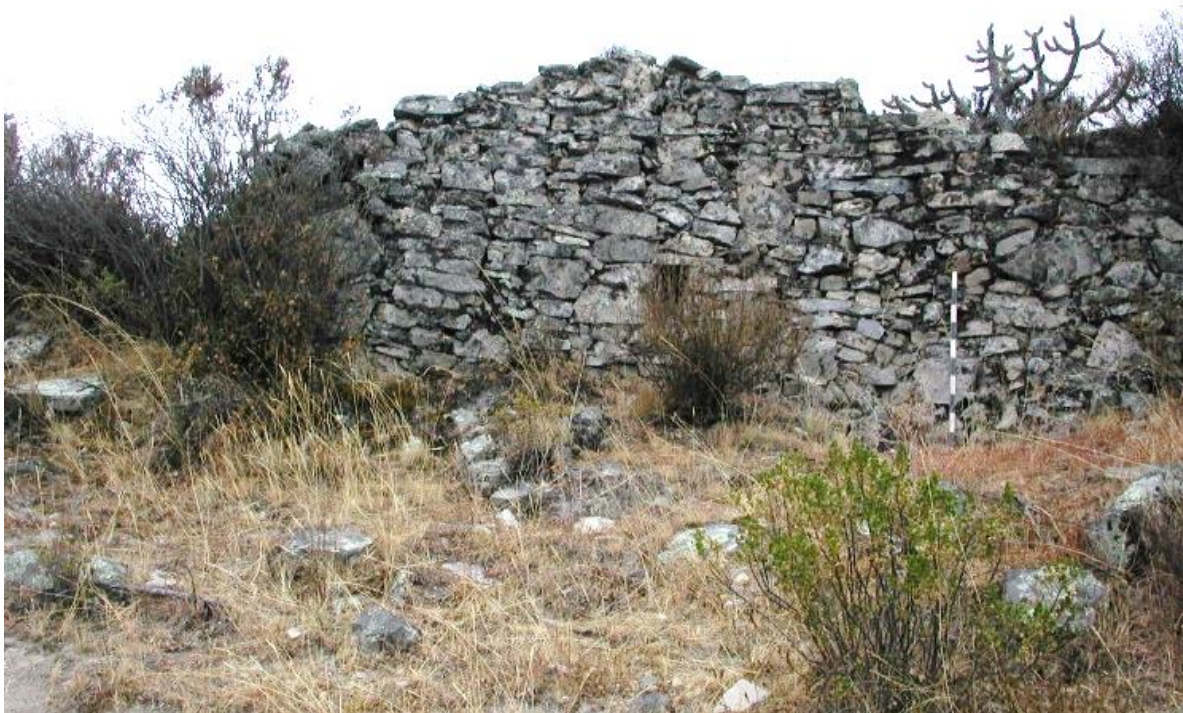
Figura 19: Muro de contención que delimita al sitio arqueológico de Picotaya.

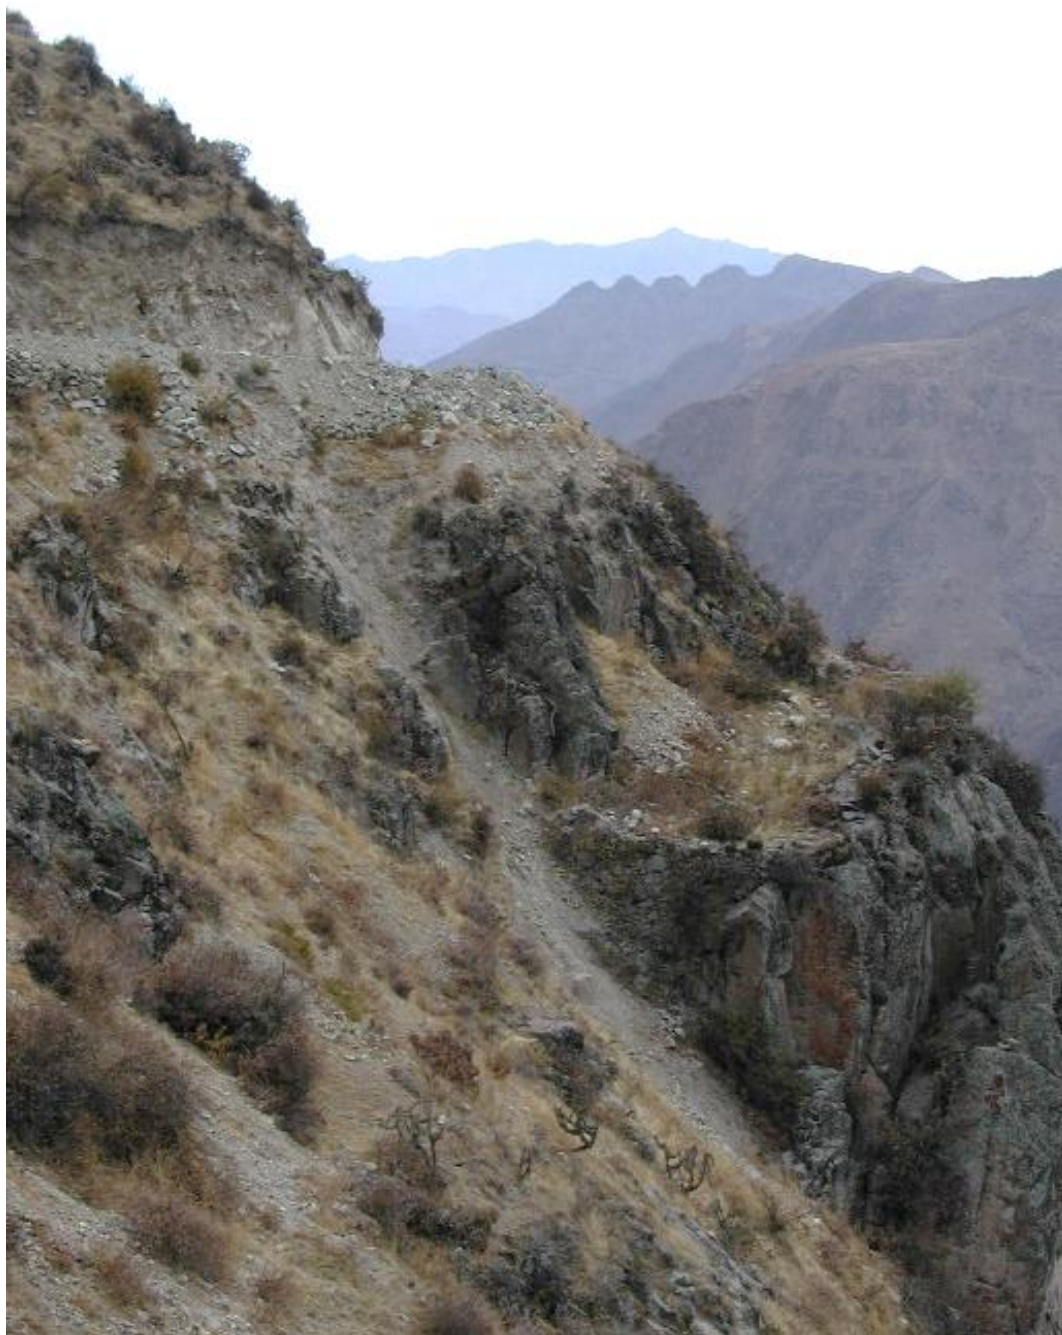
Figura 20: Destrucción de chulpas por la construcción de la carretera.

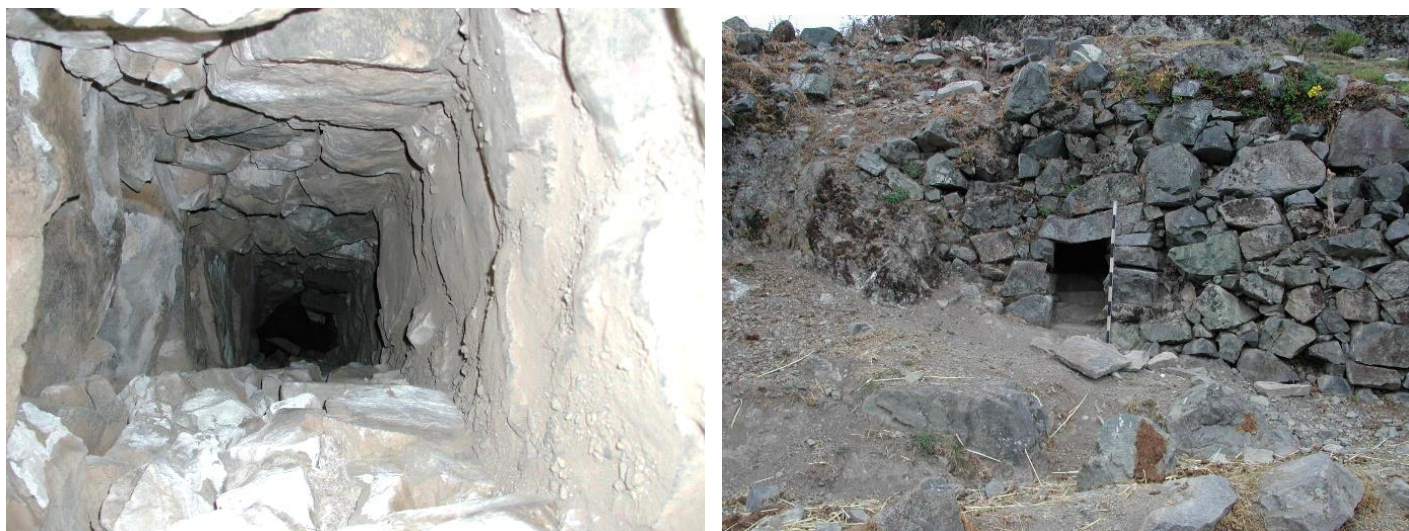
Figura 21 (izquierda): Interior del canal subterráneo. Figura 22 (derecha): Canal subterráneo visto desde afuera.

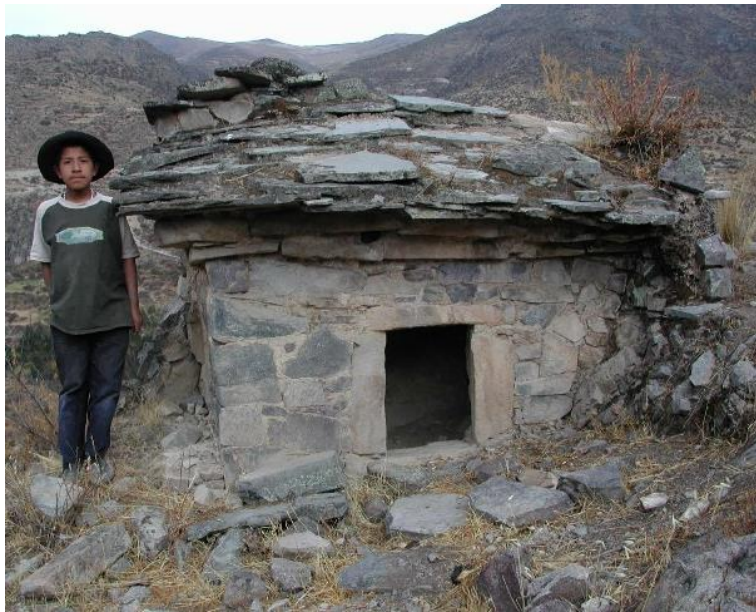
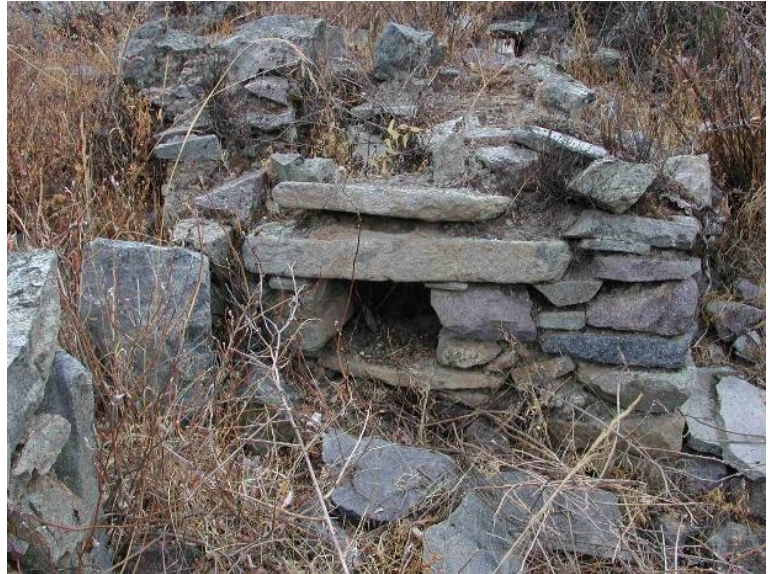
Figura 23 (izquierda): "Chulpa" cuadrangular visto de oeste a este, detalle del recubrimiento con lajas. Figura 24 (derecha): Estructura cuadrangular asociado a recinto doméstico.

2. **"Chulpas de planta rectangular de dos a tres pisos.** Aparece en el lado norte y la parte superior del sitio. Están asociados a pequeños patios y a una "Chaucalla" que se ubica en uno de sus lados laterales. Presenta mejor acabado técnico y estático. Los muros son rectos de 4 a 5 m. de largo por 1 m. de ancho y 1.5 m. a 2 m. de alto. El espacio interno está dividido por lajas muy delgadas recubiertas con barro. Los edificios pueden tener uno o dos vanos orientados a un mismo frente y tiene la forma cuadrangular definido por cuatro lajas de 40 cm. ubicados en la parte central a 20cm. de la superficie. Algunos presentan nichitos de 10 cm. por lado ubicado en la parte superior de los vanos. Su cubierta fue hecha mediante un entramado de lajas cubiertas con barro batido y pequeñas lajas.

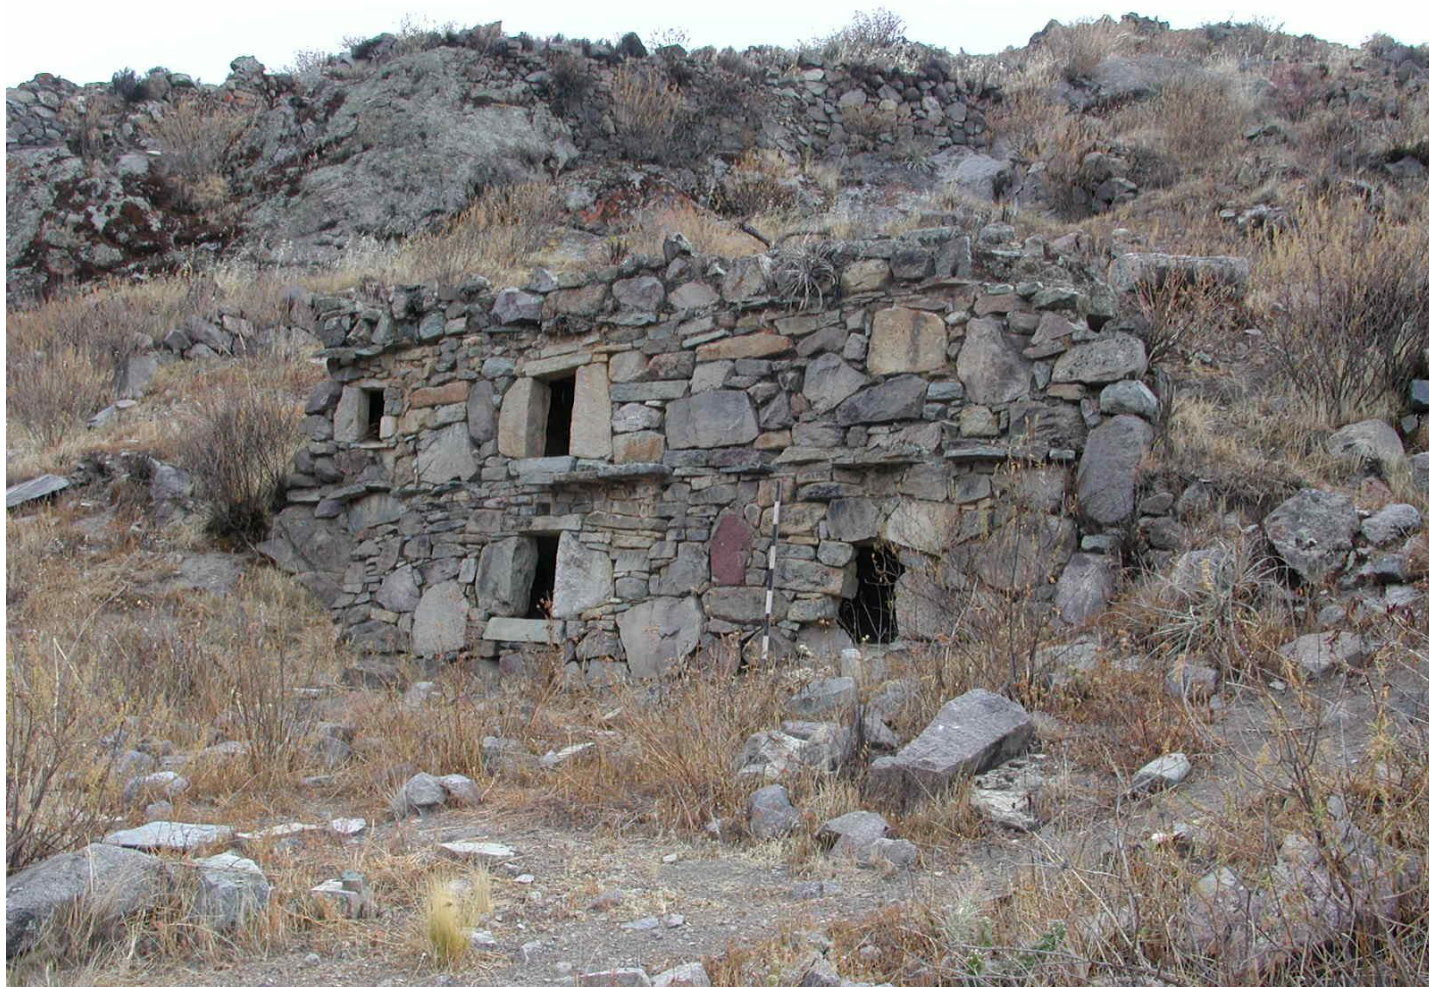
Figura 25: "Chulpa" rectangular de dos niveles.

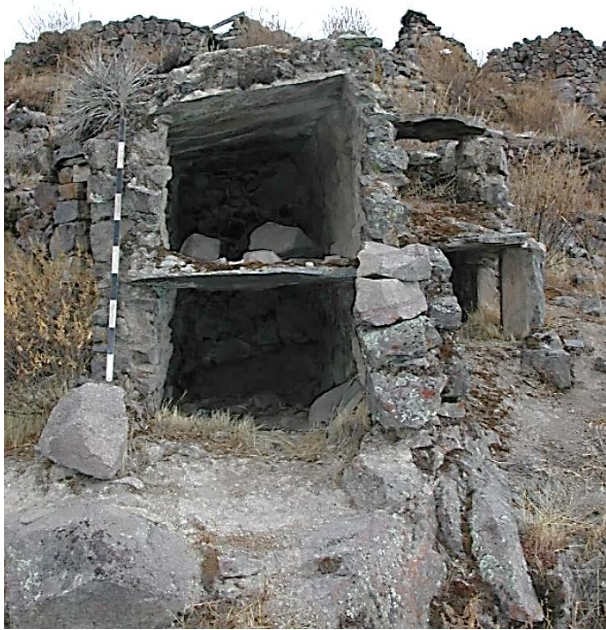
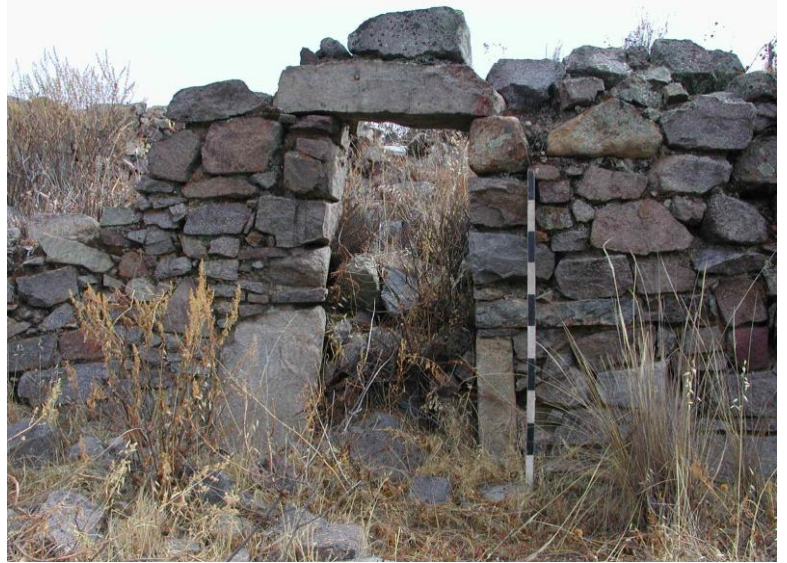
Figura 28 (izquierda): Muro compartido por dos "Chulpas" de dos pisos. Figura 29 (derecha): Vano trapezoidal de un recinto doméstico.

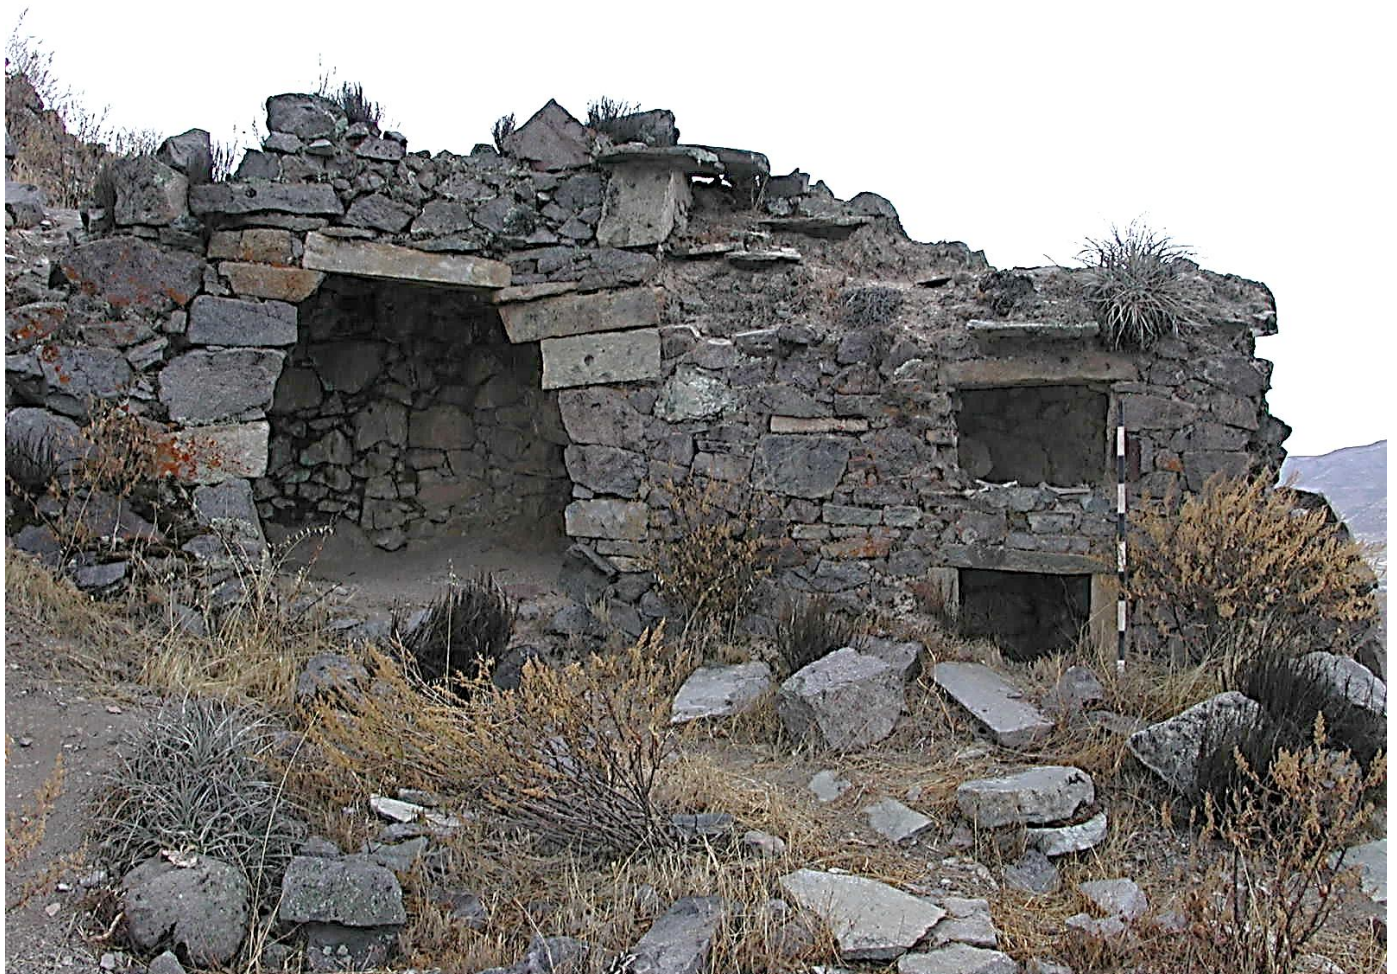
Figura 30: "Chaucalla" asociado a "chulpas" de dos pisos.

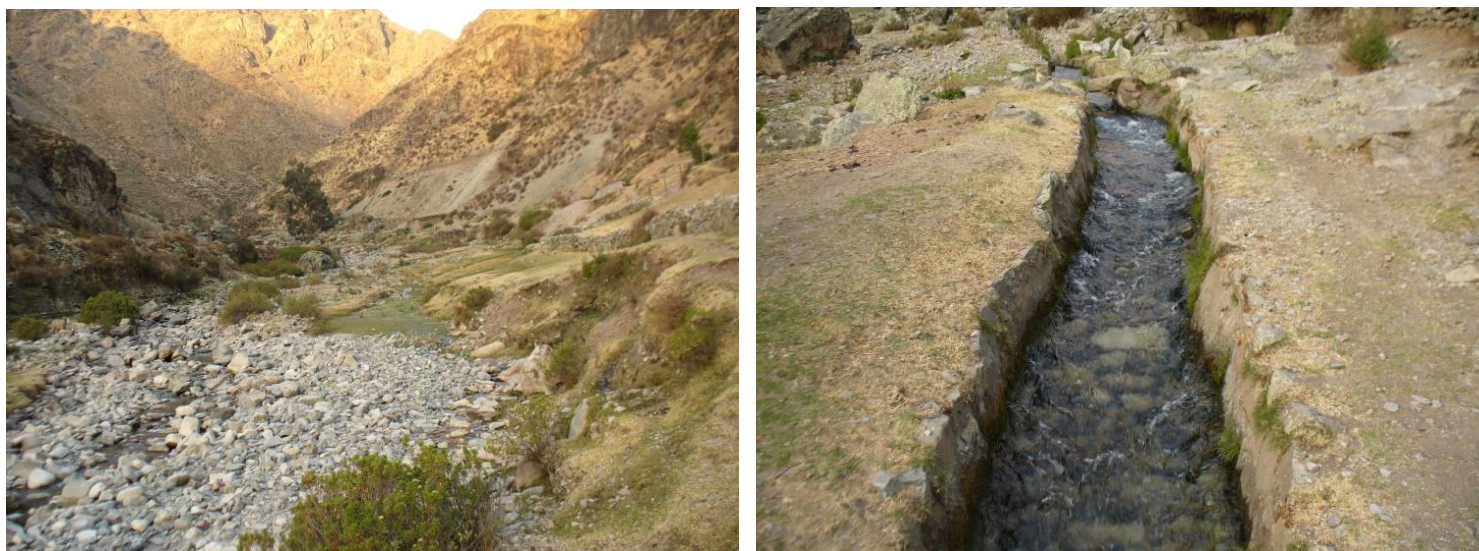
Figura 33 (izquierda): Toma de canal de Chauquilla - carretera moderna. Figura 34 (derecha): canal de Chauquilla - empedrado reforzado con cemento.

Estado de conservación: El sitio se encuentra en regular estado de conservación. El 80 % del canal fue remodelado y cubierto con cemento, pero mantiene el mismo trayecto y sigue cumpliendo la función para el cuál fue construido. Debido a los constantes derrumbes, la comunidad optó por reemplazar el empedrado por el cemento. Los principales factores de deterioro son:

- **Factor biológico:** uno de los problemas que empezó causar graves daños fue la gramínea que crecía entre los espacios del empedrado y generaban grietas que facilitaban la filtración de las aguas y el colapso de los muros del canal.
- **Factor Físico Ambiental:** las precipitaciones pluviales generaron deslizamientos de tierra y estas cubrían el canal o provocaban su derrumbe. El canal en su trayecto cruza por pequeñas quebradas y en la temporada de lluvia los huaycos terminaban sepultando y derrumbando el canal.
- **Factor Antrópico:** La Comunidad Campesina de Checa remodeló y cubrió con cemento cerca del 80% del trayecto. En las quebradas el canal fue reforzado y en ocasiones se construyeron puentes para evitar que el huayco genere más daños.

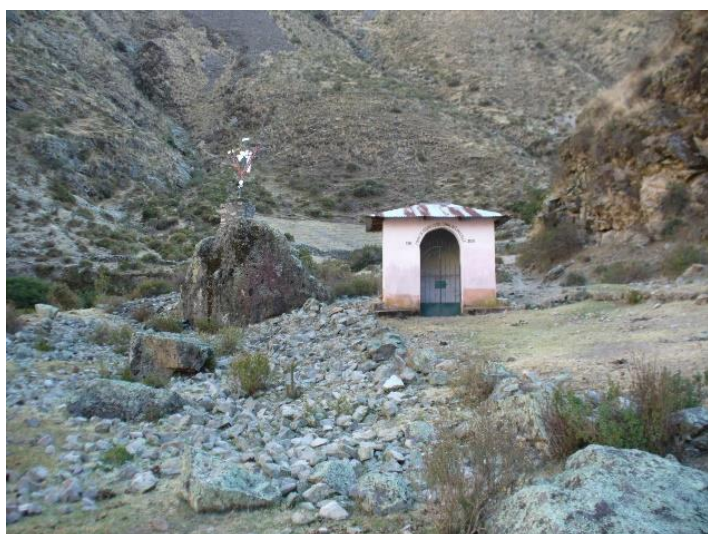
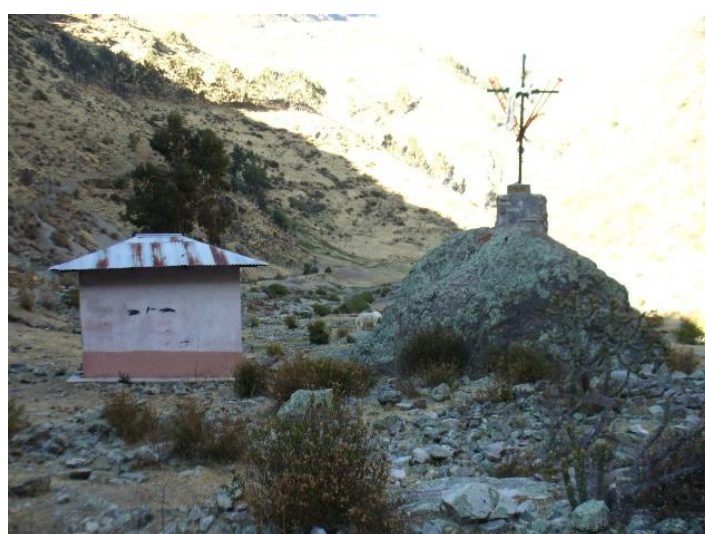
Figura 35 (izquierda): Canal de Chaucalla - remodelación con material concreto. Figura 36 (derecha): Capilla de Chaucalla - panorámico frotis principal.

Descripción: El santuario está conformado por una enorme piedra ubicada al inicio del canal. Durante la extirpación de idolatría se construyó una capilla y sobre la enorme piedra se colocó una cruz que hasta la actualidad es venerada. La capilla también se puede asociar al camino principal que asciende a Suerococha y continúa rumbo a Yauli.

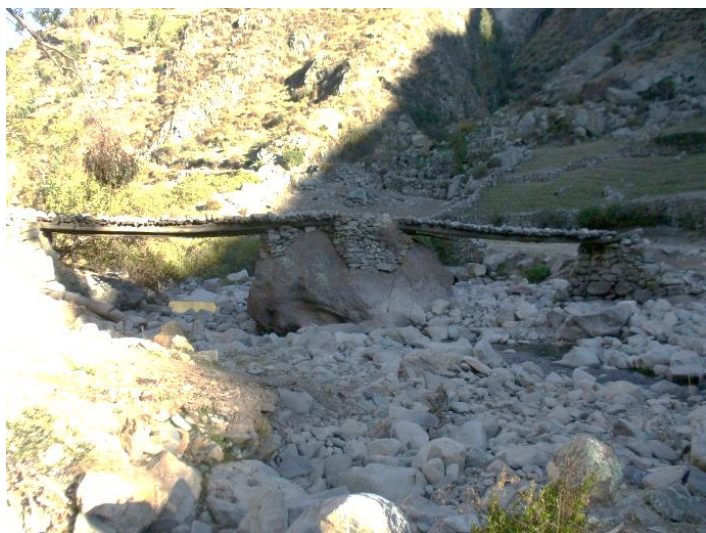
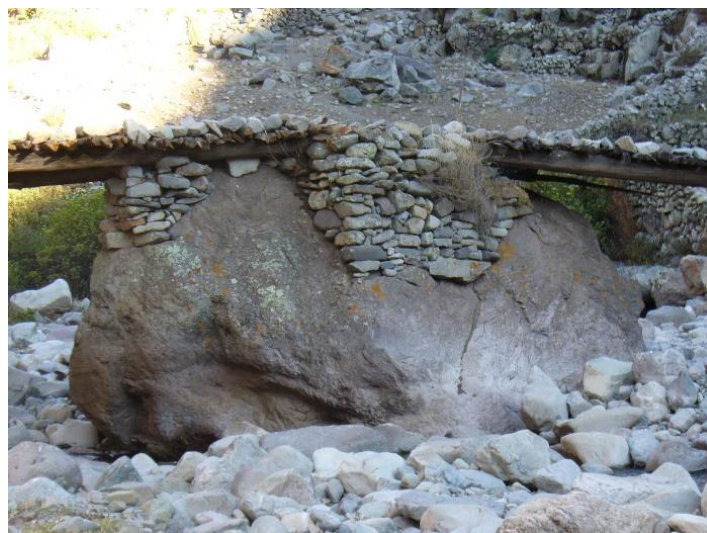
Figura 37 (izquierda): Puente de Chaucalla, vista panorámica. Figura 38 (derecha): Puente de Chaucalla, detalle de la estructura central.

Descripción: El puente fue construido aprovechando una enorme piedra central y el encajonamiento del valle. El puente descansa sobre dos terrazas construidas a cada lado del río y sobre una roca central. Las terrazas fueron construidas con cantos rodados cubierta con relleno de cascajo, ripio y tierra suelta. No hay uso de argamasa de barro. Sobre la piedra central se construyeron pequeños muros y se cubrieron con relleno de tierra. Finalmente, sobre las tres bases descansa el puente. Cada cierto tiempo las partes orgánicas del puente son reemplazadas.

Estado de conservación: El sitio se encuentra en regular estado de conservación, aunque las estructuras originales ya se han perdido por motivos de conservación. Los principales factores de deterioro son:

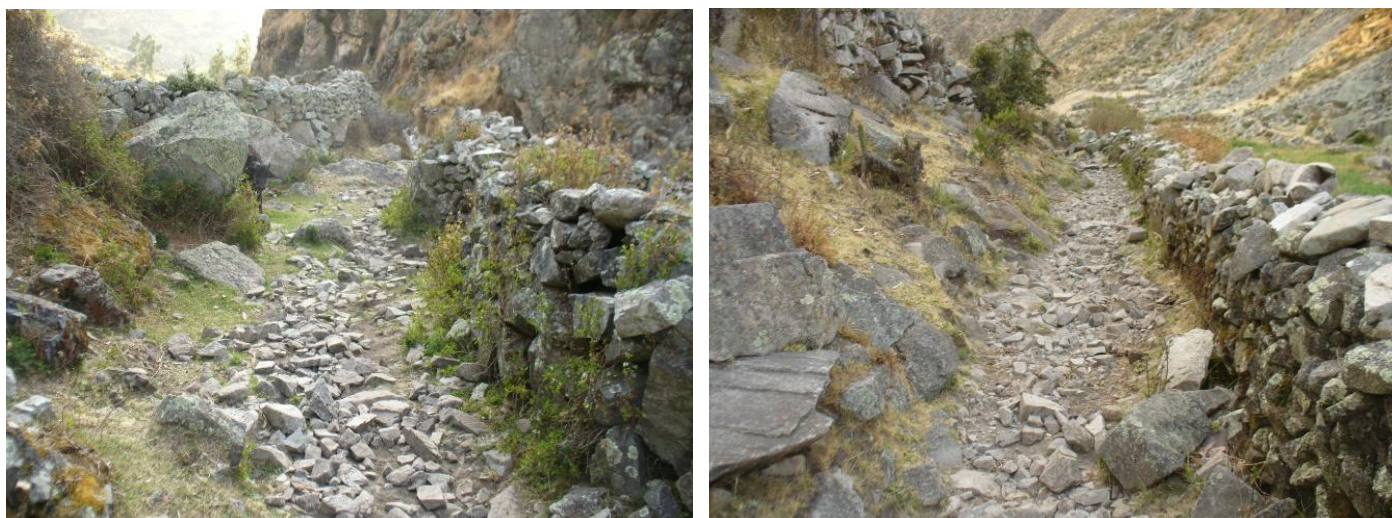
Figura 49 (izquierda): Camino Llacsatambo-Suerococha - tramo Puente Piedra León. Figura 50 (derecha): Camino Llacsatambo-Suerococha - tramo Suerochocha - Picachuayre.

Descripción: El camino continúa siendo la vía principal de acceso a los campos agrícolas y ganaderos de los pobladores sandamianinos. Para poder cruzar los precipicios naturales, se construyeron muros de contención y el centro se cubrió con relleno de tierra suelta. Es posible identificar tres tramos que presentan sistema constructivo diferenciado.

Estado de conservación: El sitio se encuentra en regular estado de conservación. El primer tramo de Llacsatambo a Chaucalla fue destruido para la construcción de la carretera San Damián – Chaucalla. Los tramos más vulnerables son las quebradas debido a los deslizamientos de tierra. Los principales factores de deterioro son:
