**ARQUEOLOGÍA DE SAN DAMIÁN (CUENCA ALTA DEL RÍO LURÍN):
TERRITORIO DE LOS CHECAS**

**“Archeology of San Damian (upper basin of the Lurín river): territory of the
Checas”**

Pieter van Dalen Luna

Pedro Patrocinio Marcos

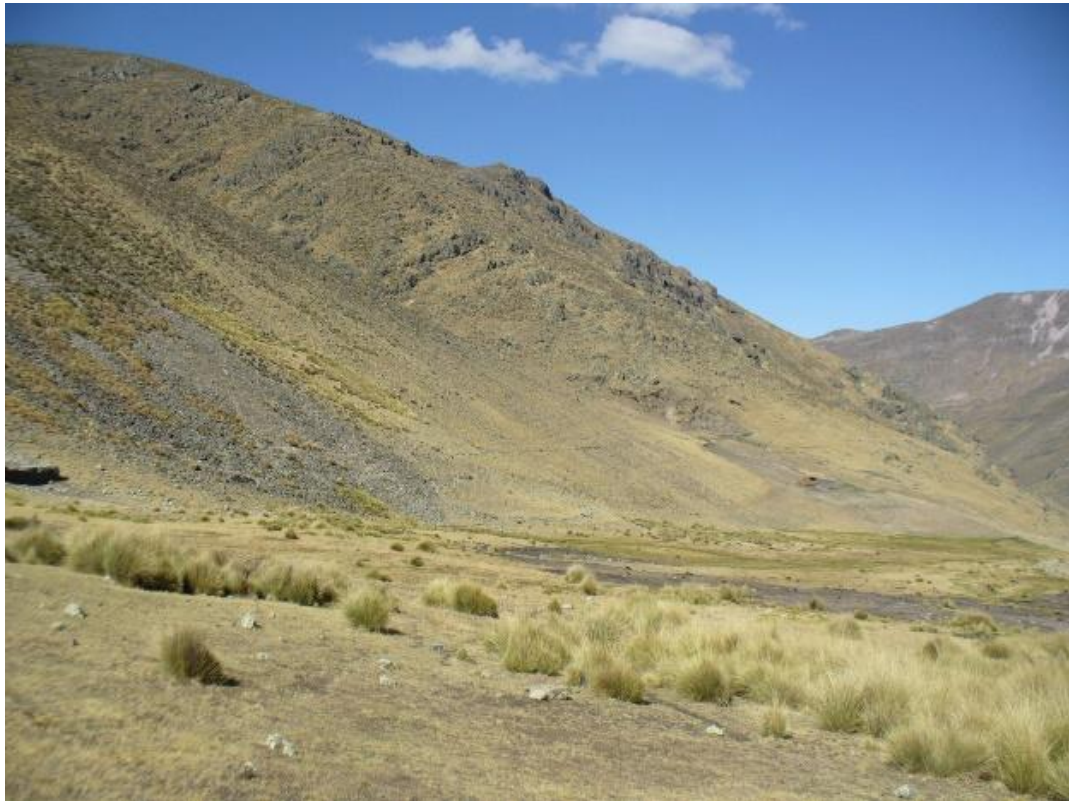
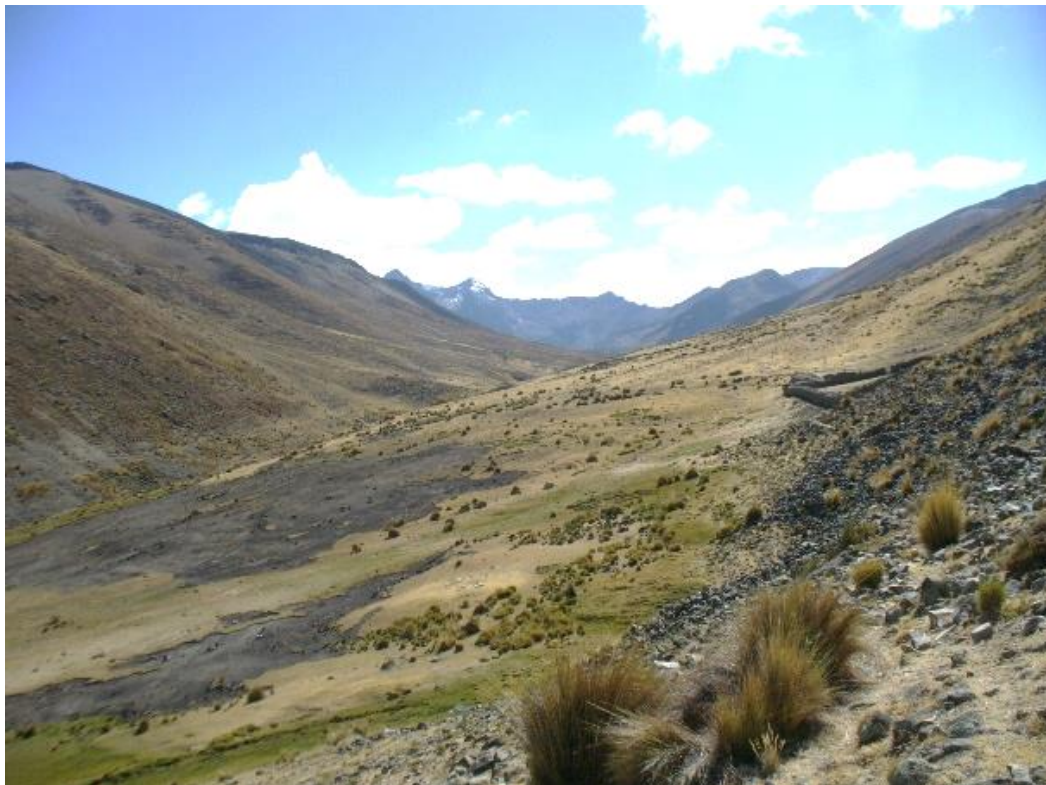
Figura 55: vista panorámica del canal de Huarascanche.

Figura 56: otra vista panorámica del canal de Huarascanche.

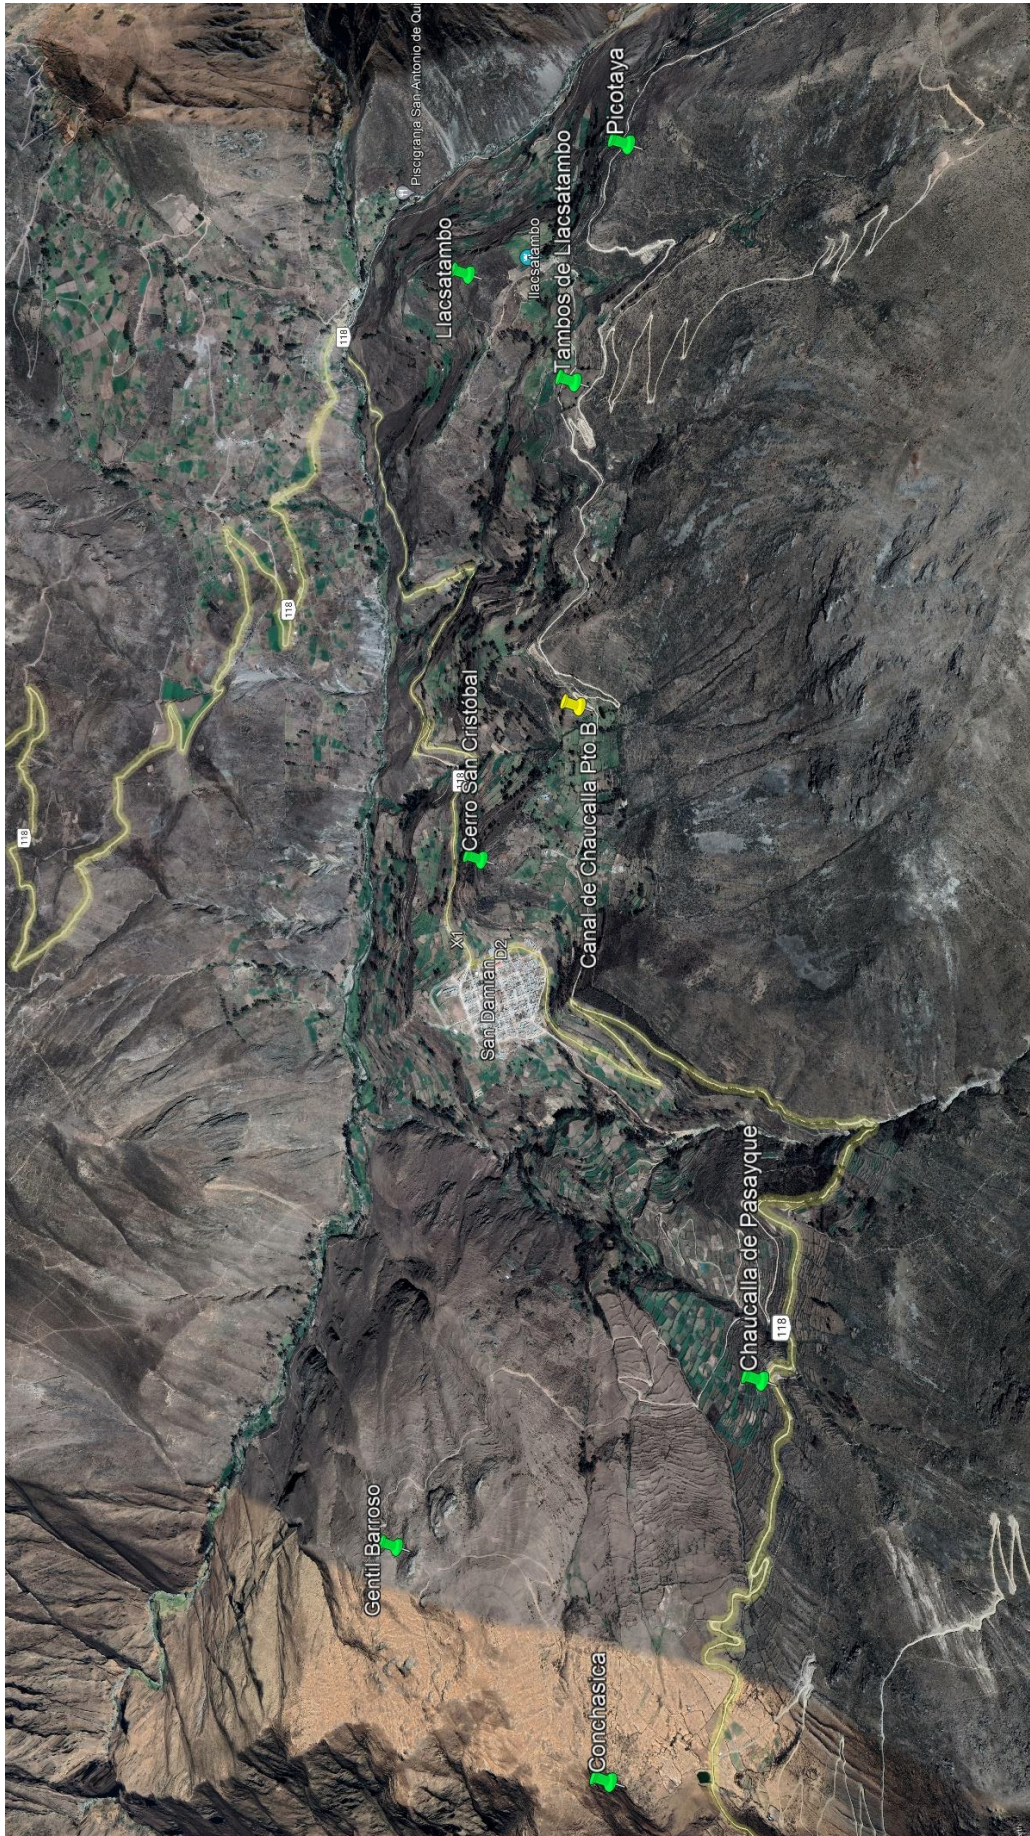
Figura 82: Distribución de sitios arqueológicos cercanos en torno al pueblo de San Damián.
