ANALIZANDO UN CASO DE ESTUDIO: LA RESTAURACIÓN DEL ANTIGUO TRIBUNAL MAYOR DE CUENTAS – CASA NACIONAL DE MONEDA (AHORA MUSEO NUMISMÁTICO DEL PERÚ) (1997-1999).

“Analyzing a case study: The restoration of the old Main Court of Accounts – National Mint House (now Peru Numismatic Museum) (1997-1999)”.

Harry Pizarro Anaya

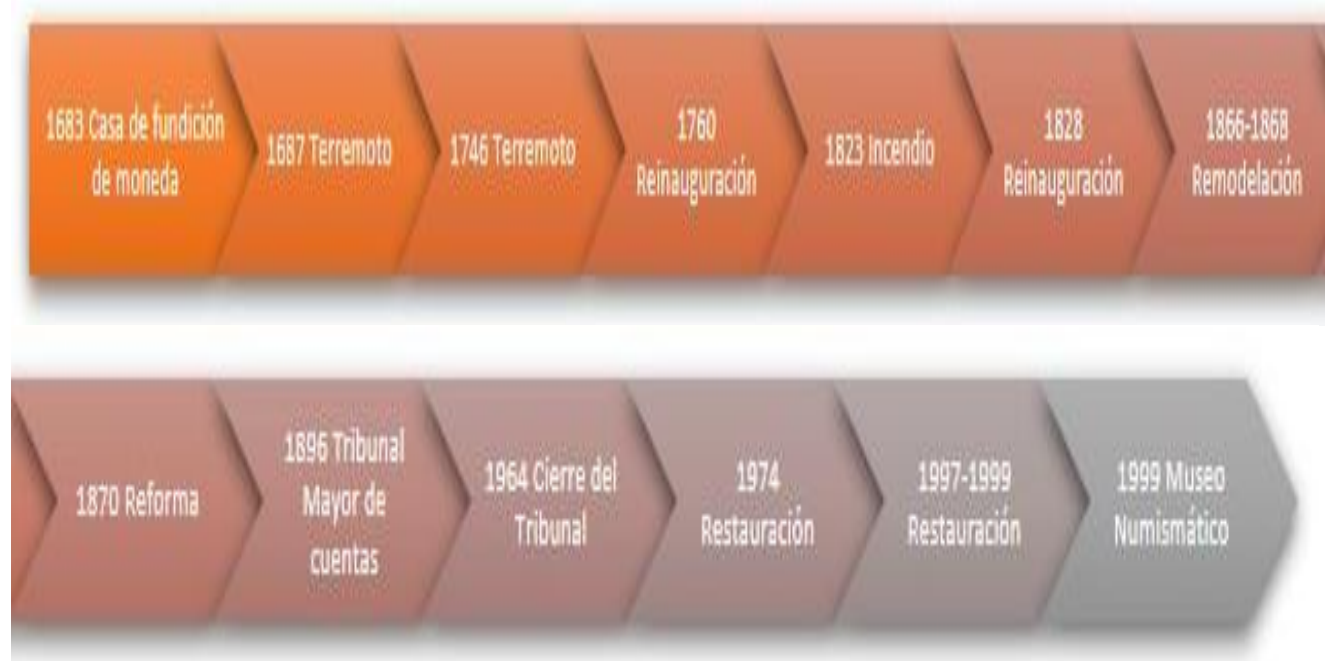
Figura 1. línea del tiempo del objeto de estudio

Si bien se han registrado tres grandes reconstrucciones asociadas en su mayoría a los grandes sismos en Lima (1687, 1746, 1873) y su construcción es atribuida al alarife Martín Gómez durante la gestión del Virrey Melchor de Navarra y Rocafull, Duque de la Palata (1683), es importante señalar las siguientes efemérides (ver figuras 1 y 2)²:

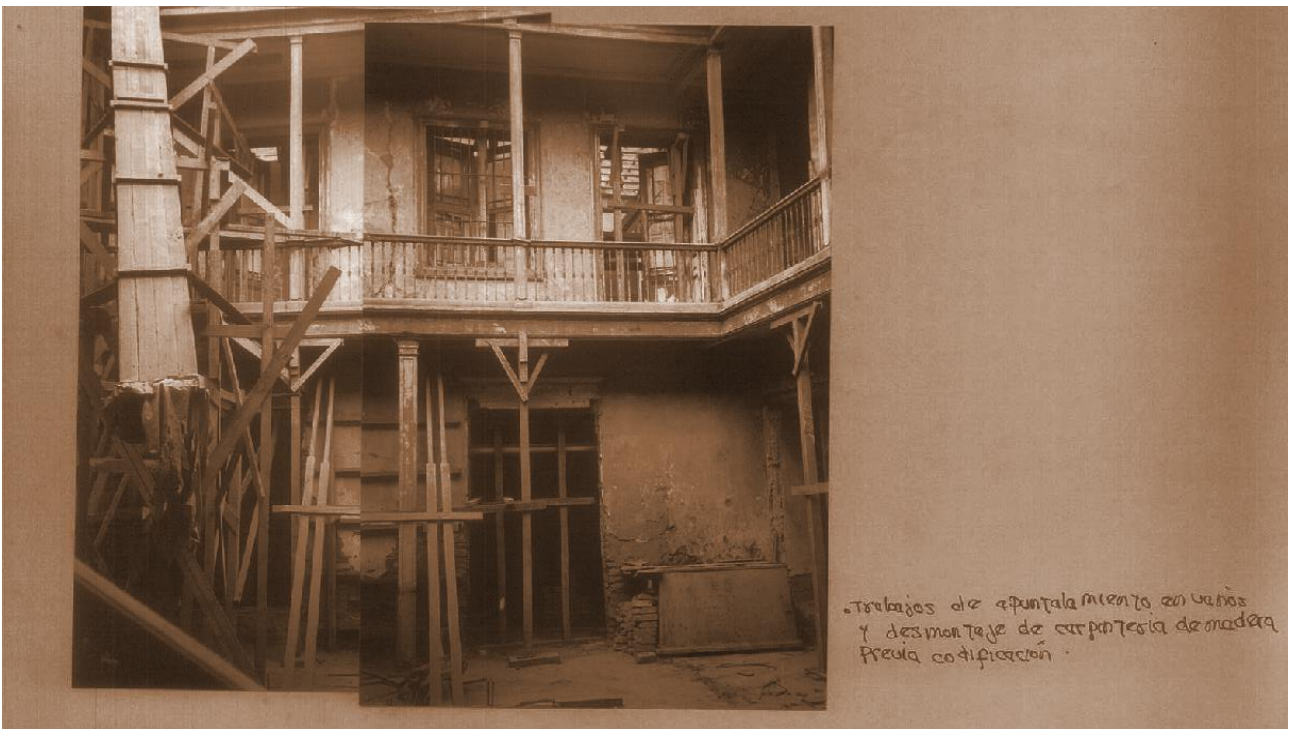
Figura 11. Vista de trabajos de apuntalamiento en vanos y desmontaje de carpintería de madera previa codificación. Fuente Arriola 1998.

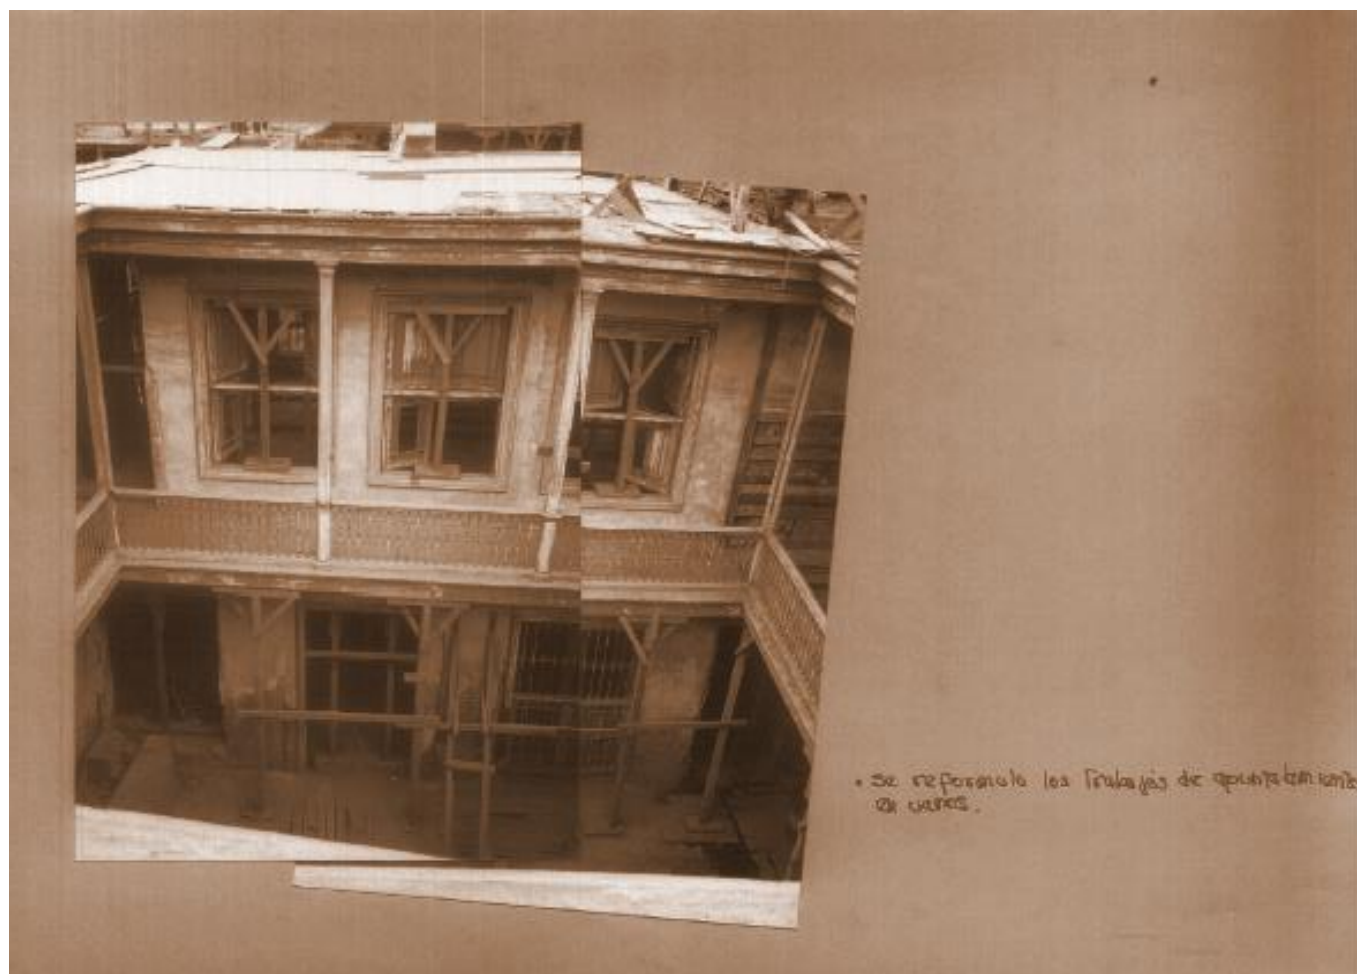
Figura 12. Vista de reformulación de apuntalamiento de vanos. Fuente Arriola 1998.

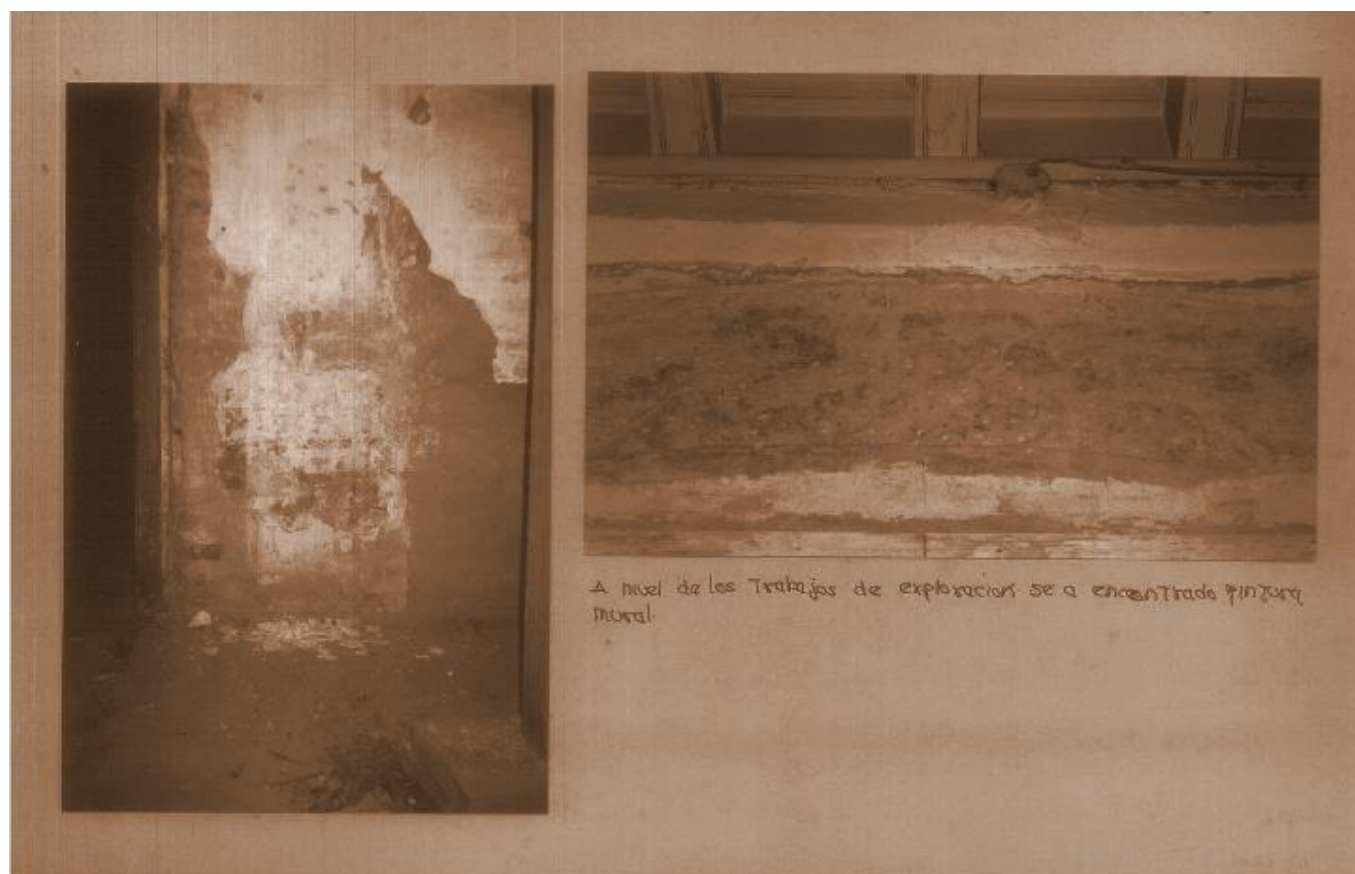
Figura 15. Pintura mural durante los trabajos de exploración. Fuente Arriola 1998.

La decoración mural restaurada data de los siglos XVIII y XIX, conformando zócalos, frisos y chambranas polícromos. La cuadra restaurada fue en sus momentos de uso social un área familiar, con estilo mudéjar y servía como comedor. Se compone de un poyo y ventana de balaustres que data del siglo XVIII. La cámara o aposento de dormir data del siglo XVIII que conecta con la sala, la cuadra y el segundo patio o traspatio, con artesanado de madera, hornacina y una recámara que para el año de restauración no había sido habilitada. El callejón o chiflón que servía para conectar el patio principal y el traspatio también fue restaurado.

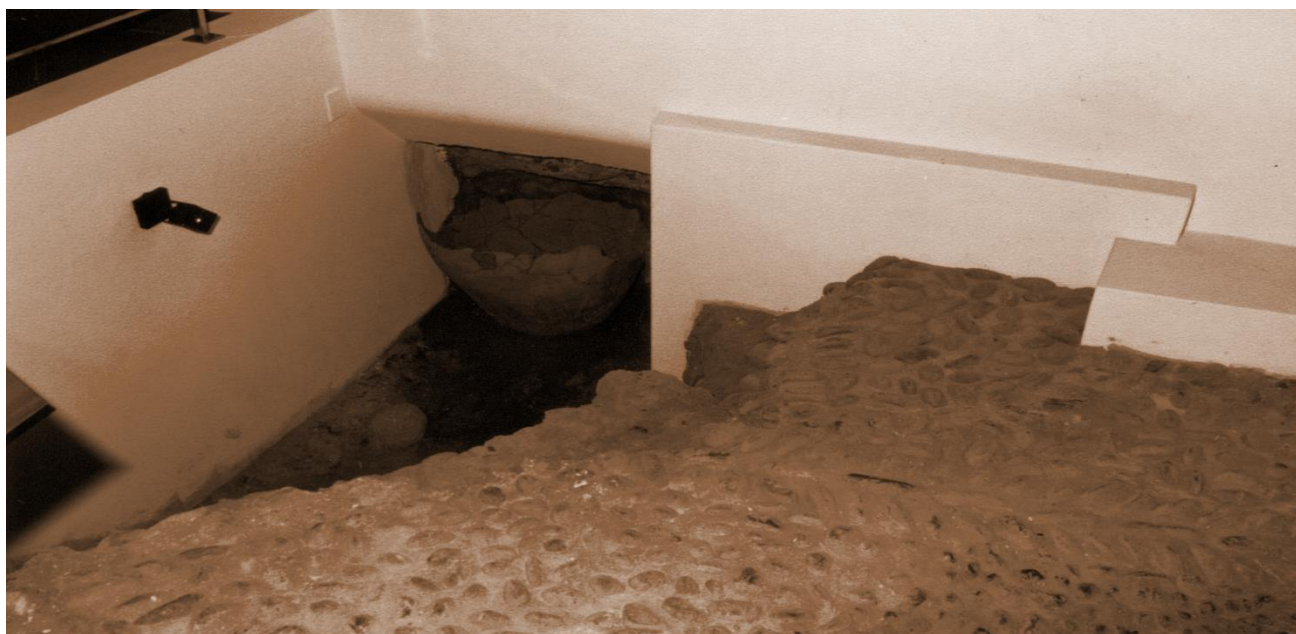
Figura 16. restos de un tramo de piso de canto rodado en la carrocera y la vasija arqueológica (Fuente Colección del arquitecto José Gálvez).

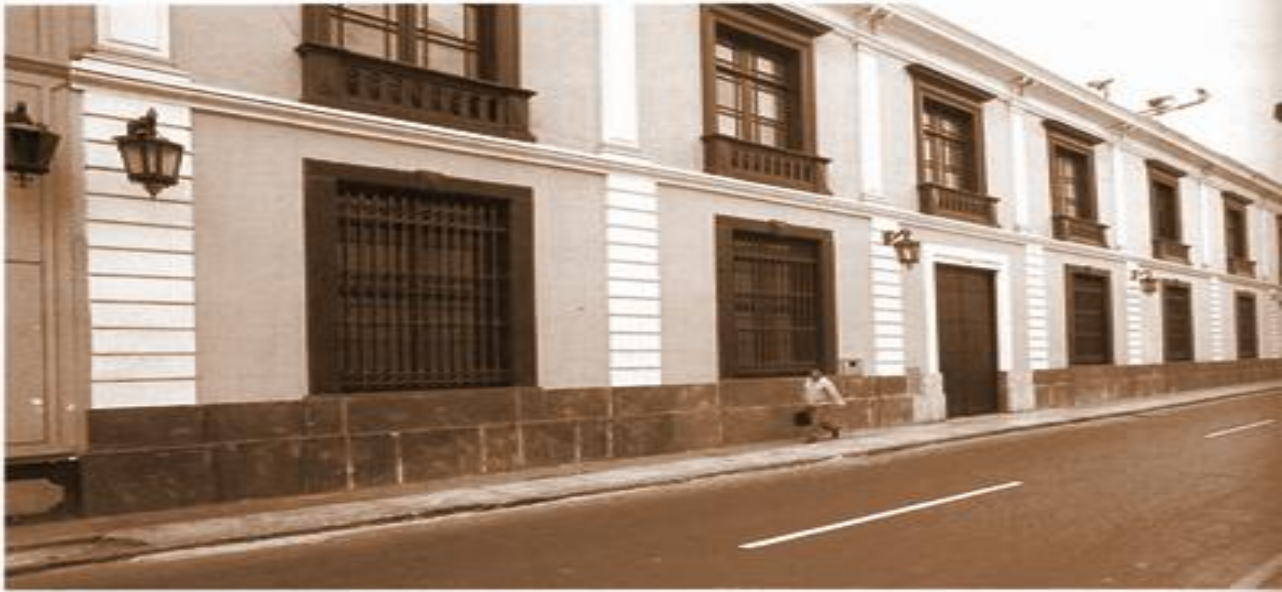
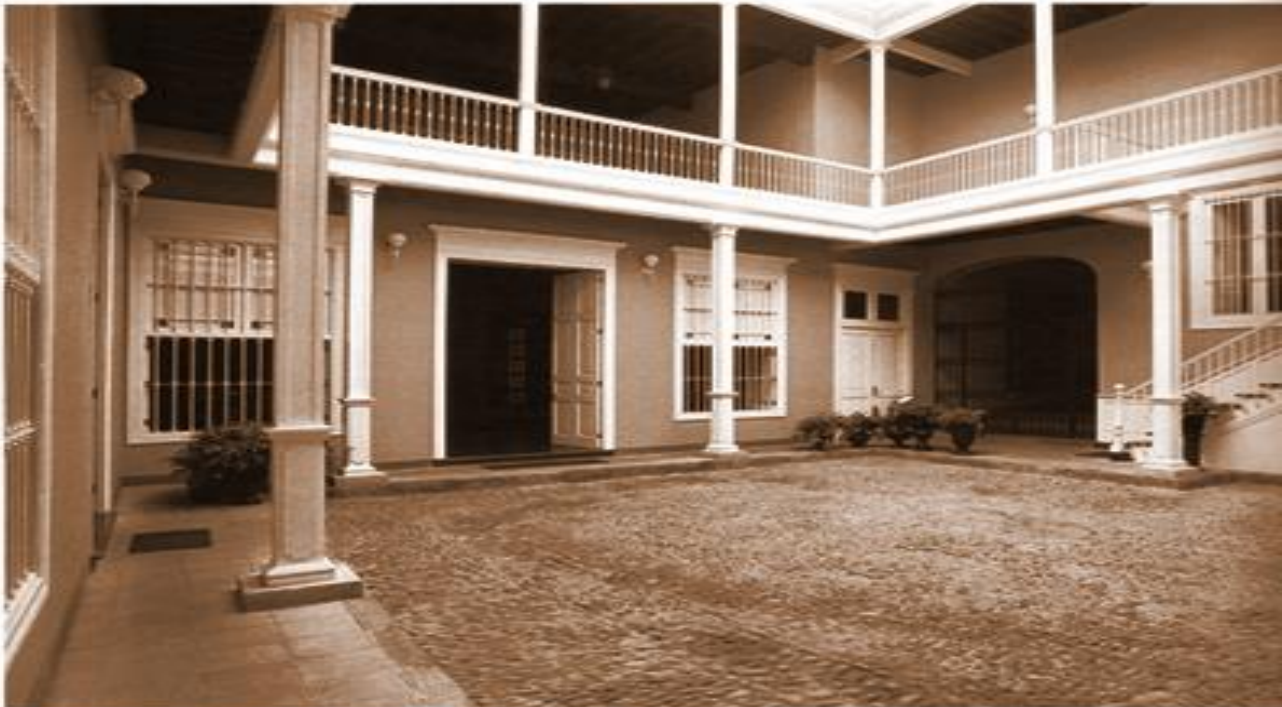
Fachada incorporada a la de la Casa de la Moneda.

Perspectiva del primer patio en la planta baja, desde un ángulo contiguo al zaguán.

Figura 16: fachada incorporada a la Casa de la Moneda y perspectiva del primer patio en la planta baja. (Fuente Correa 1999).

En la fachada se ha restaurado la fachada de la Casa de la Moneda de 1878, encontrando en el relleno de esta fachada molduras de ladrillo policromado, perteneciente a la portada barroca colonial. En el zaguán el techo artesonado corresponde a la casa colonial, con pintura mural que imitaba al ladrillo con motivos vegetales. Se pudo recuperar el arco que comunica con el patio y que fuera sellado por la remodelación del siglo XX. En este caso se ha tratado de devolver las características del siglo XVIII. El patio presenta un piso empedrado que puede remontarse a los siglos XVII-XVIII, presentando diseños florales en la distribución de los guijarros. Las galerías,
