ARQUEOLOGÍA DE LA COMUNIDAD DE AQUICHA, DISTRITO Y PROVINCIA DE YAUYOS

“Archeology of the community of aquicha, district and province of Yauyos”.

Pieter van Dalen Luna

Juan Fernández

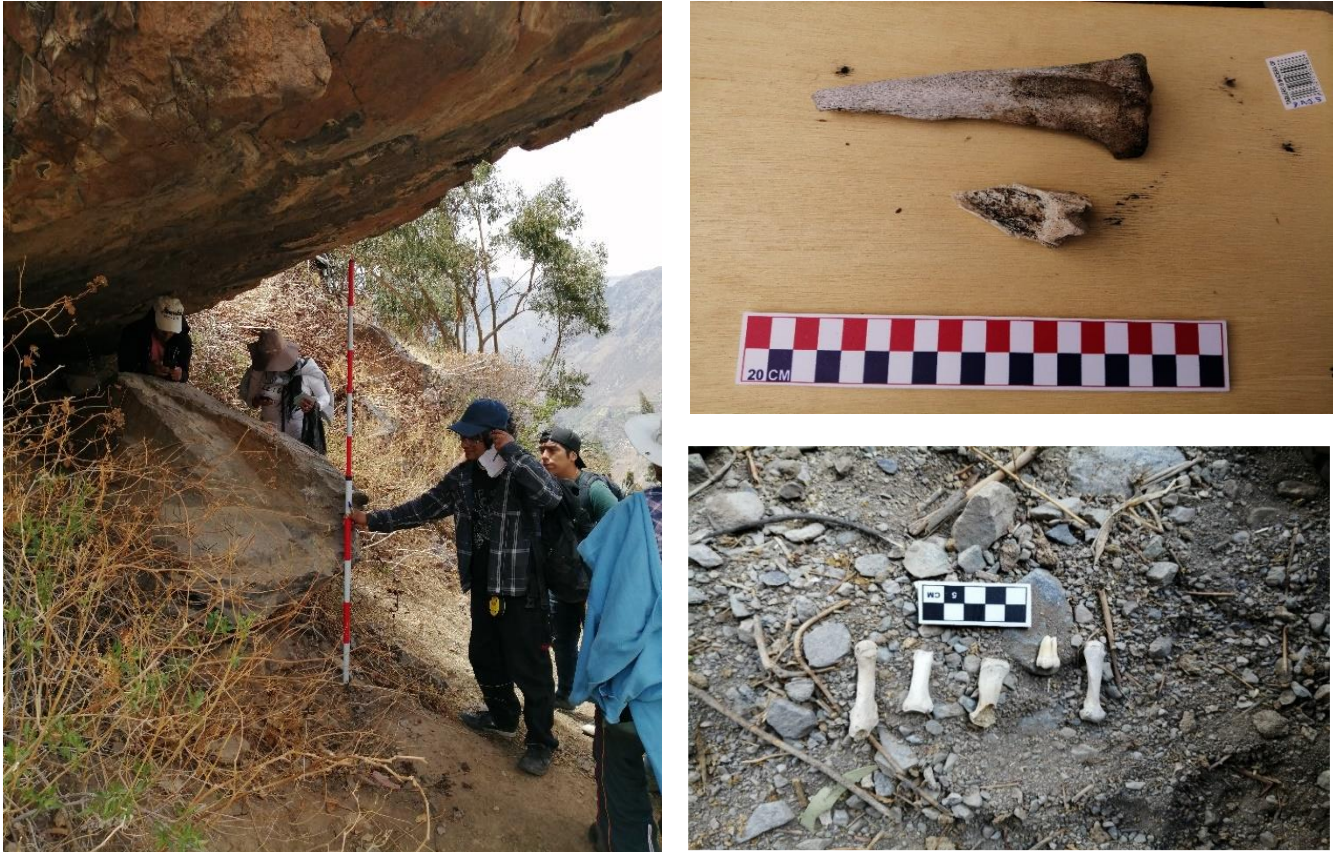
Descripción: Achicala se encuentra conformado por un abrigo rocoso, formado por una roca de gran tamaño, empotrada en la ladera del cerro, cuya parte inferior queda en el aire generando una concavidad natural. Sobre el suelo del abrigo rocoso hay una piedra de mediano tamaño y otras más pequeñas hacia la parte interna. El abrigo presenta una altura de 2.50 m, 3.10 m de ancho y 7.15 m de profundidad.

En el interior del abrigo rocoso, se observan restos óseos humanos (fémur, costillas y huesos pequeños), siendo los huesos largos los que se hallan en mayor proporción. Los individuos expuestos en este espacio, habrían sido cubiertos por barro, mezclado con gravilla.

Figura 2 (izquierda): Vista panorámica del abrigo rocoso. Figuras 3 y 4 (derecha): Materiales óseos identificados al interior del abrigo rocoso.

Estado de conservación: El sitio se encuentra en mal estado de conservación, muy disturbado por agentes de tipo antrópico (huaqueado). La población menciona que hace 40 años, producto del huaqueo, sacaron 20 individuos del sitio y lo llevaron a su pueblo.

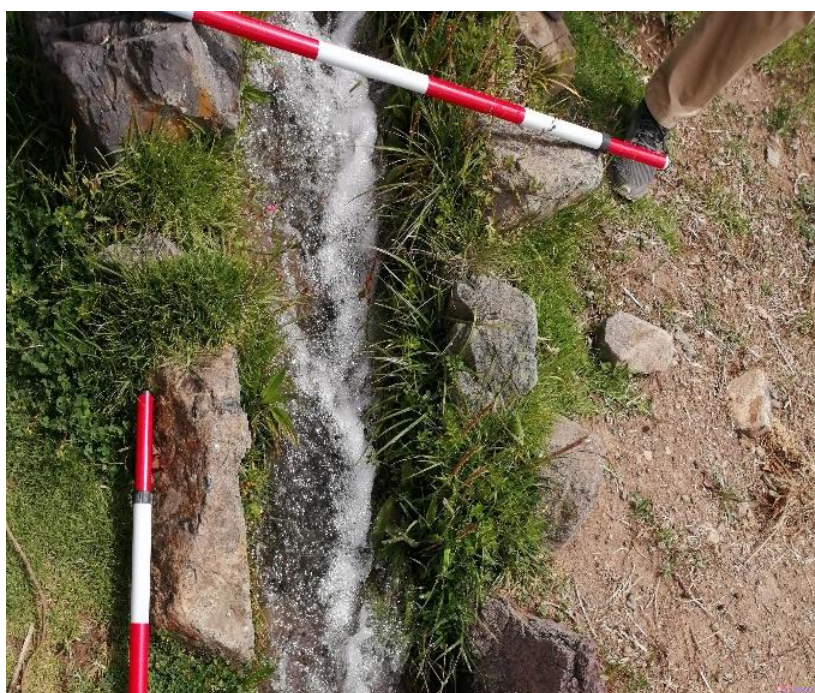
Los canales que trasladan agua se encuentran al lado de las terrazas, presentan muro de delimitación en ambos lados con piedras canteadas, mientras que el canal presenta la base empedrada y tiene un ancho de 0.40 m - 0.46 m y una profundidad de 0.39 m. Cada terraza está presentando un pequeño vano de acceso, el cual permite que el agua pase. El área de la terraza

Figura 6: Canales de agua que pasan por el medio de las terrazas.

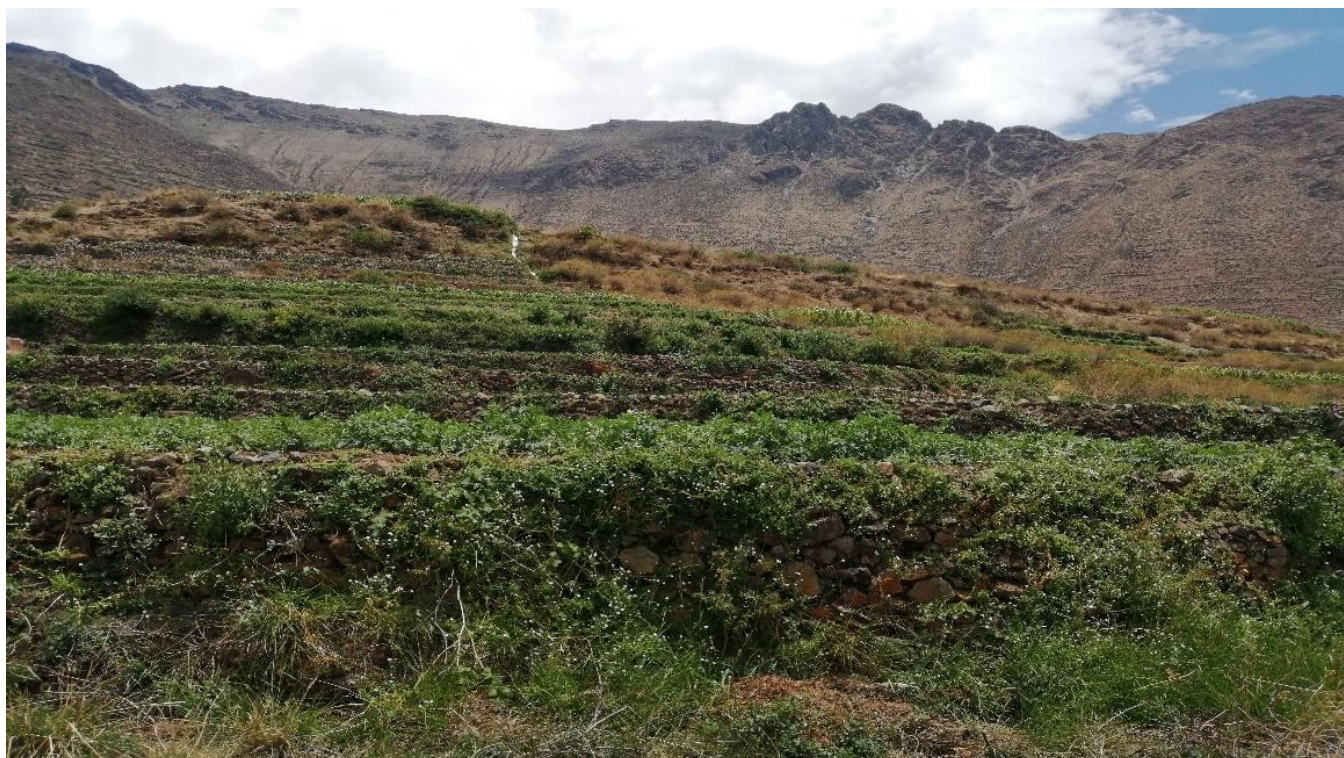
Figura 7: Vista panorámica de uno de los sectores de andenes ubicados por debajo del nivel del pueblo.

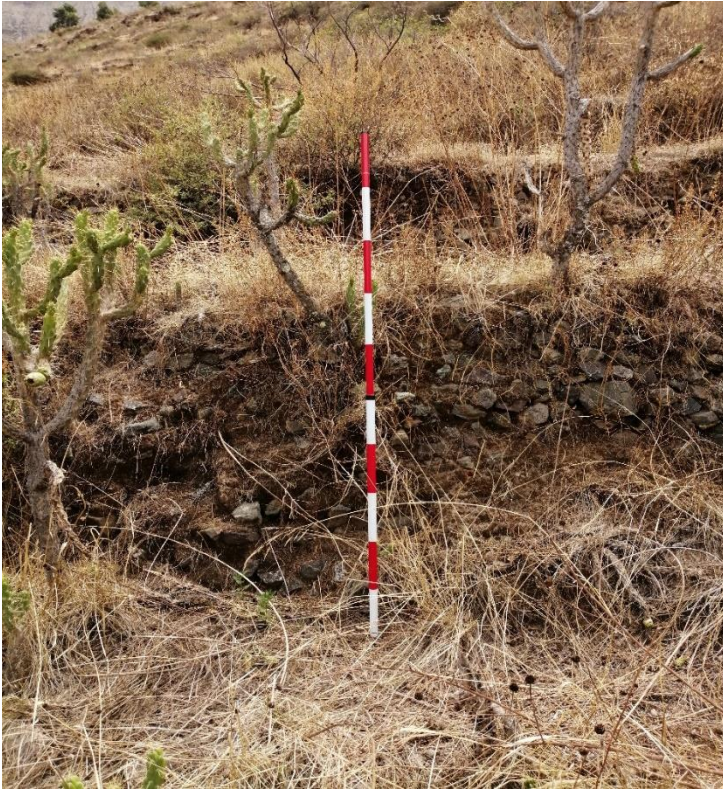
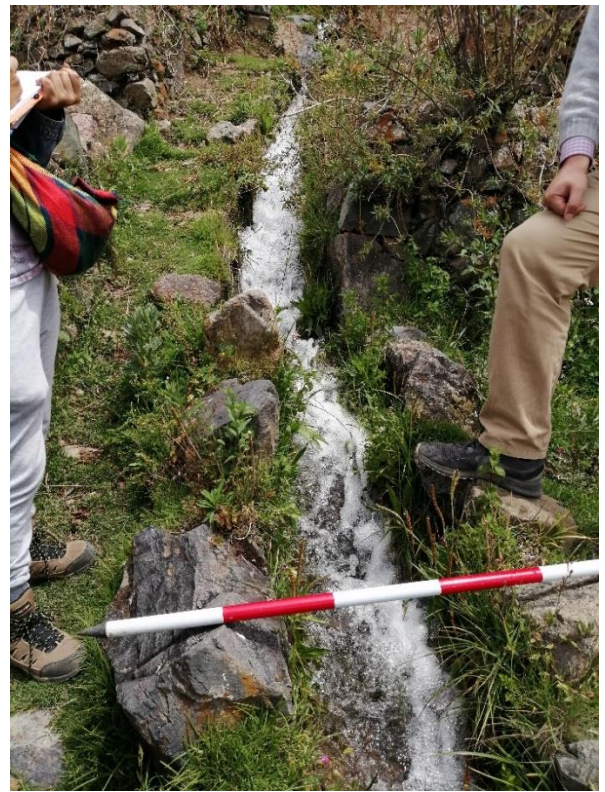
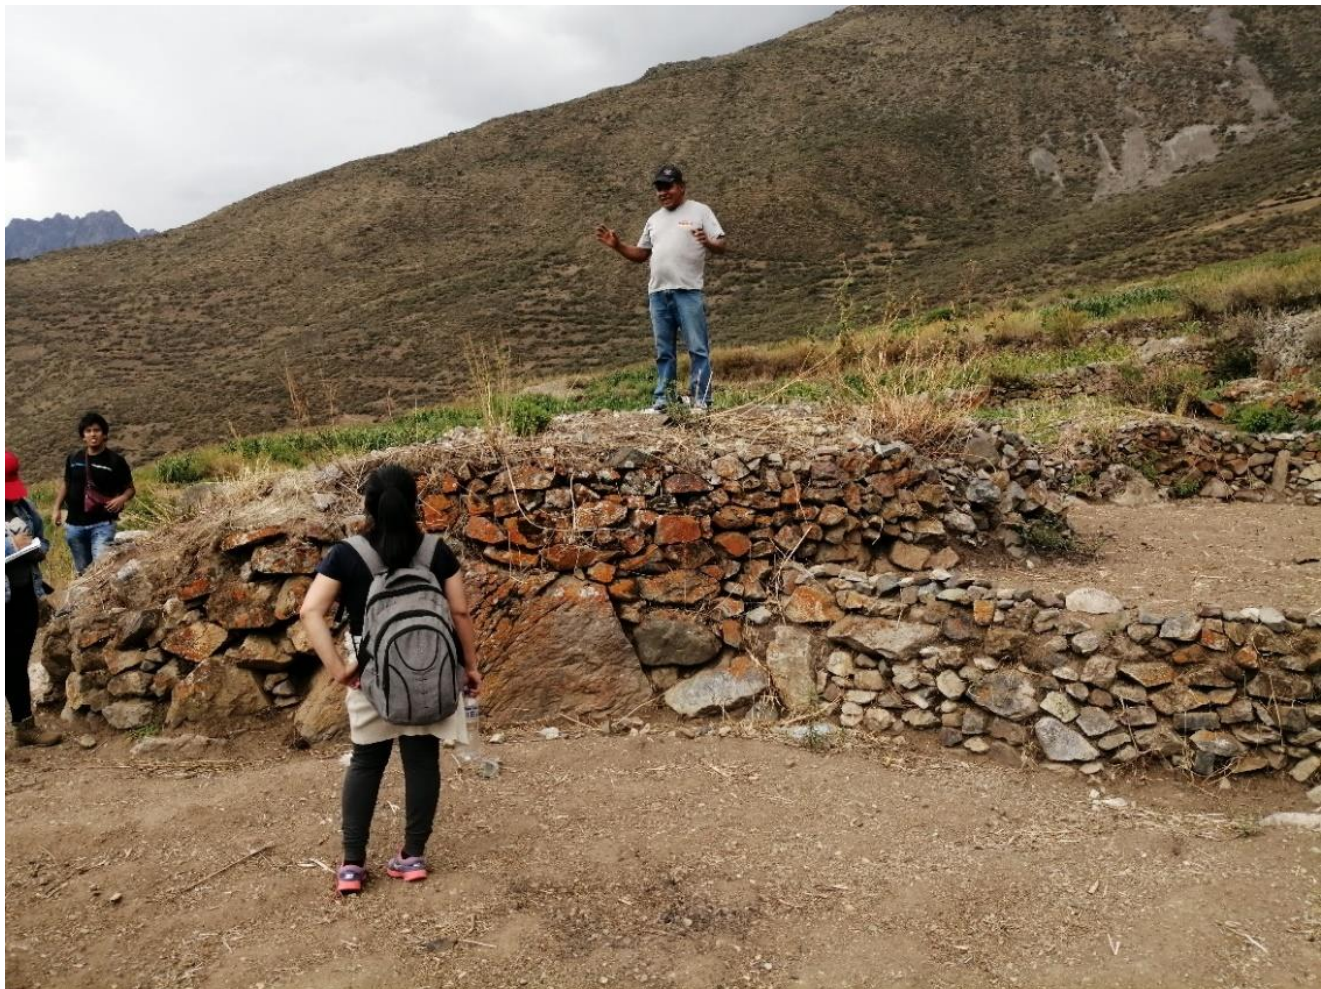
Figuras 8, 9 y 10: Vista de muros de contención de terrazas y canales.

- **Sector Huachicamanisu:** Los canales que trasladan agua presentan muros de limitación hacia ambos lados con piedras canteadas, mientras presenta la base empedrada a presión. Ancho de entre 0.40 y 0.46 m, profundidad 0.39 m en cada terraza. Se siembra papa, maíz, habas, etc.

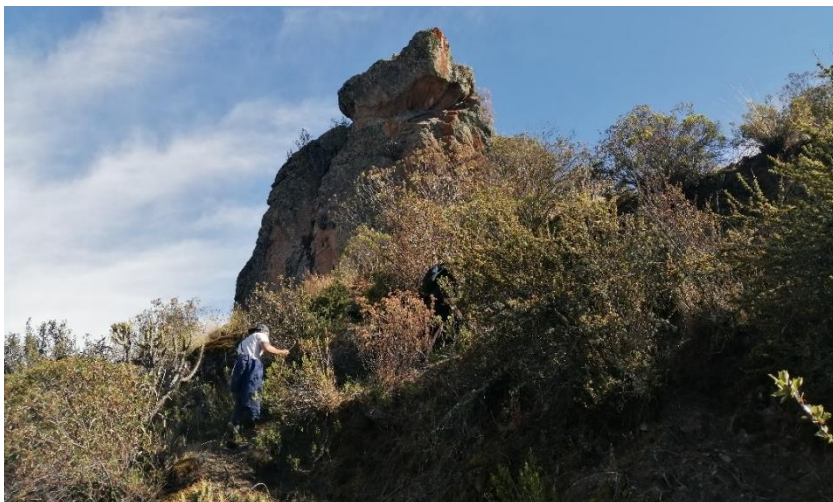
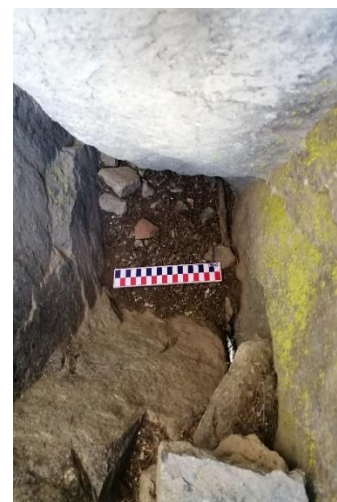
Figura 12 (izquierda): Vista del abrigo. Figura 13 (derecha): vista de parte interna.

Descripción: El sitio presenta en el área circundante vegetación cactácea y arbustiva. Está conformada por un abrigo rocoso, que a su vez se conforma de varias rocas de gran tamaño, cuya parte principal si se observa desde abajo, tiene forma de un gato (por ello su nombre) que mira hacia el oeste. Debajo de esta gran roca en forma de gato se encontró restos óseos como: fémur, pelvis, vértebras, cráneo fragmentado, mandíbula y costillas. Junto a estos huesos se halló también fragmentos de cerámica no diagnóstica que pertenecería al período cultural del Intermedio Tardío (Yauyos). El sitio tiene un aproximado de 2.36 m de profundidad, por 1.10 m de ancho y 0.80 m de altura.

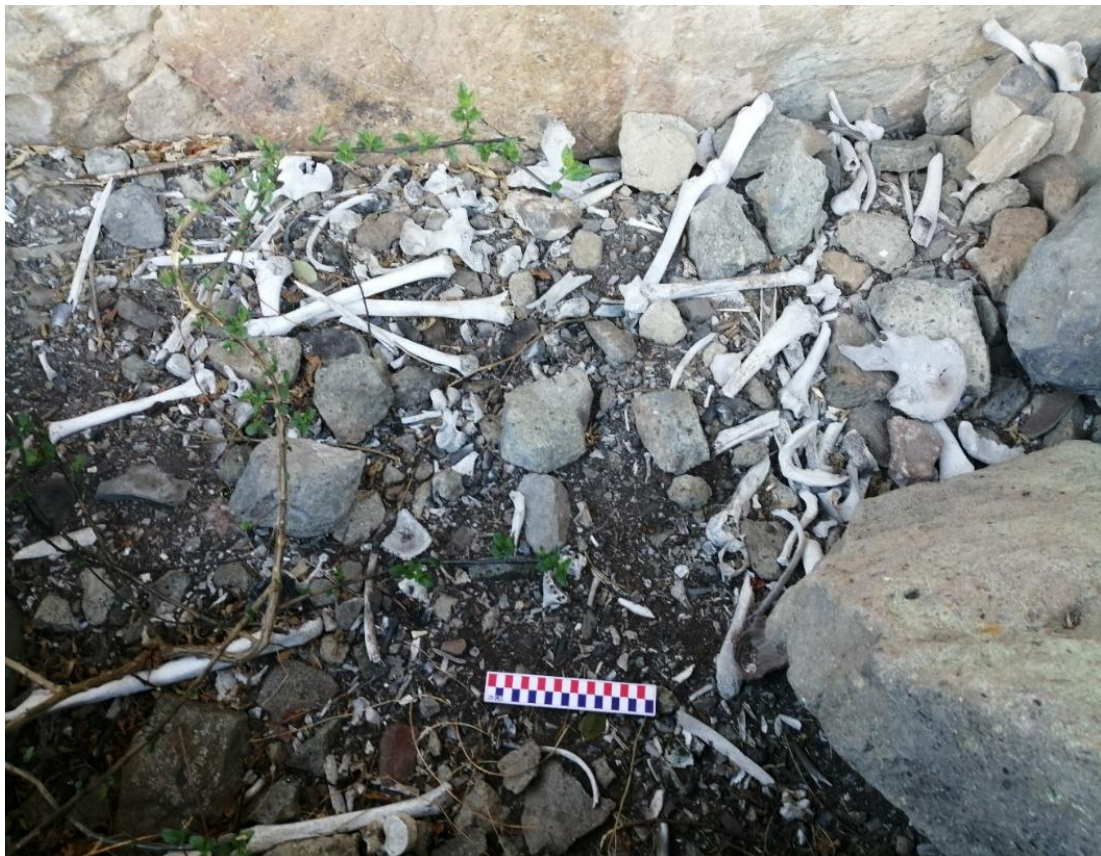
Figura 15: Vista de los restos óseos disturbados al interior del abrigo.

Estado de conservación: El sitio se encuentra en un mal estado de conservación, debido a factores biológicos y antrópico (huaqueo).

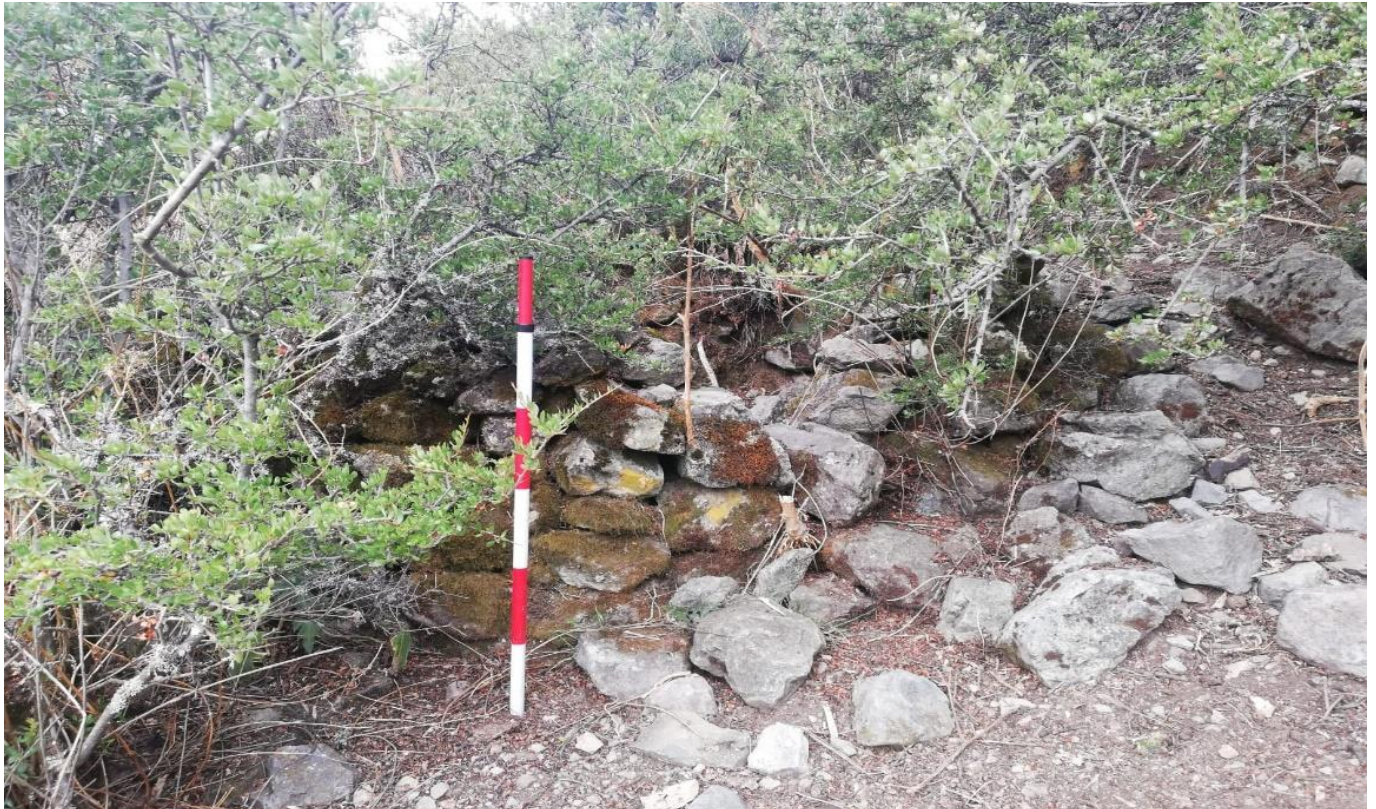
Figura 16: vista del recinto 5.

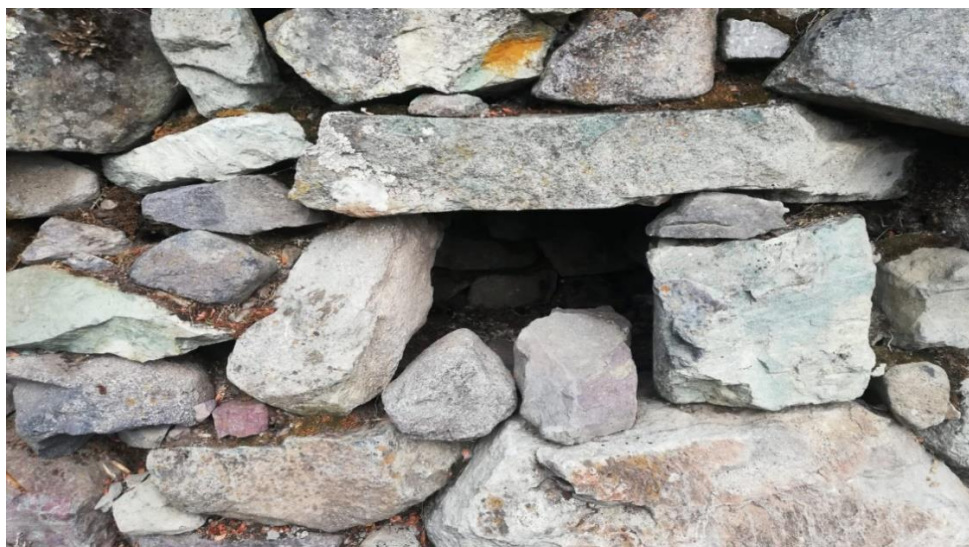
Descripción: Esta área cuenta con 4 recintos a diferentes niveles de altura y todos están compuestos de piedras canteadas, mampuestas sin argamasa con base rectangular y en forma "D", todas poseen una abertura en un muro a modo de ingreso de aproximadamente 0.40-0.50 metros y un ancho estándar de 0.40 metros. Entre los recintos mejor conservados figuran:

Figura 17: detalle de la técnica arquitectónica.

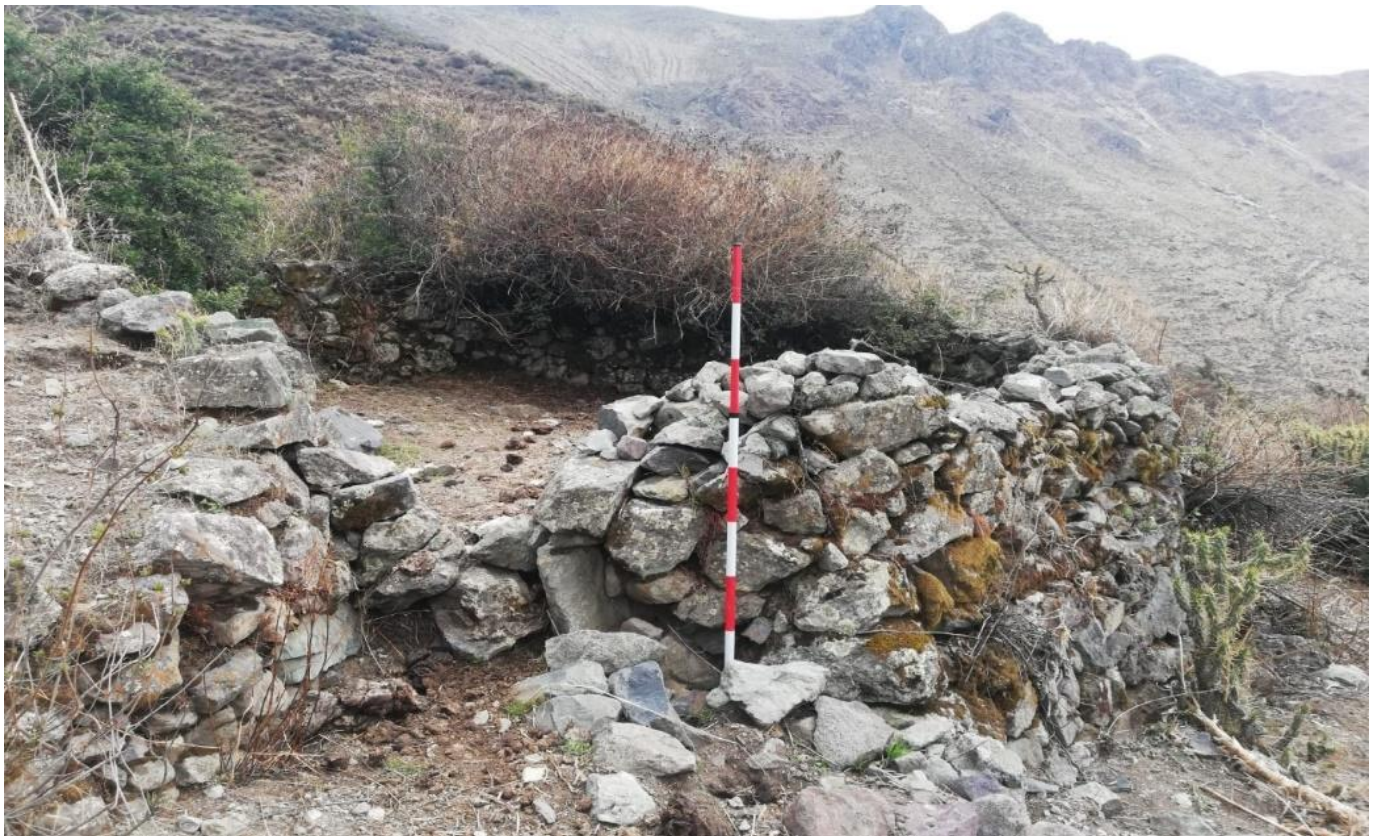
- **Recinto N° 4:** El recinto 4, a diferencia de los anteriormente registrados, se caracterizó por tener una planta de forma semi circular, asemejándose a una planta en “D” pero sin llegar a completar la forma para registrarse como tal. Sin embargo, comparte características similares con los anteriores recintos, el vano de entrada con un ancho de 0.50 m., la técnica constructiva igual a los recintos ya registrados y finalmente la vegetación arbustiva dentro y fuera del recinto. Tiene un diámetro de 5.56 m., el ancho del muro es de 0.50 m, el alto conservado del muro es de 0.70 m. (en la parte interna) y 1.70 (en la parte externa). Se localiza en la coordenada UTM: 406989E, 8621345N y a una altura de 3518 msnm.

Figura 18: Vista del recinto 4.

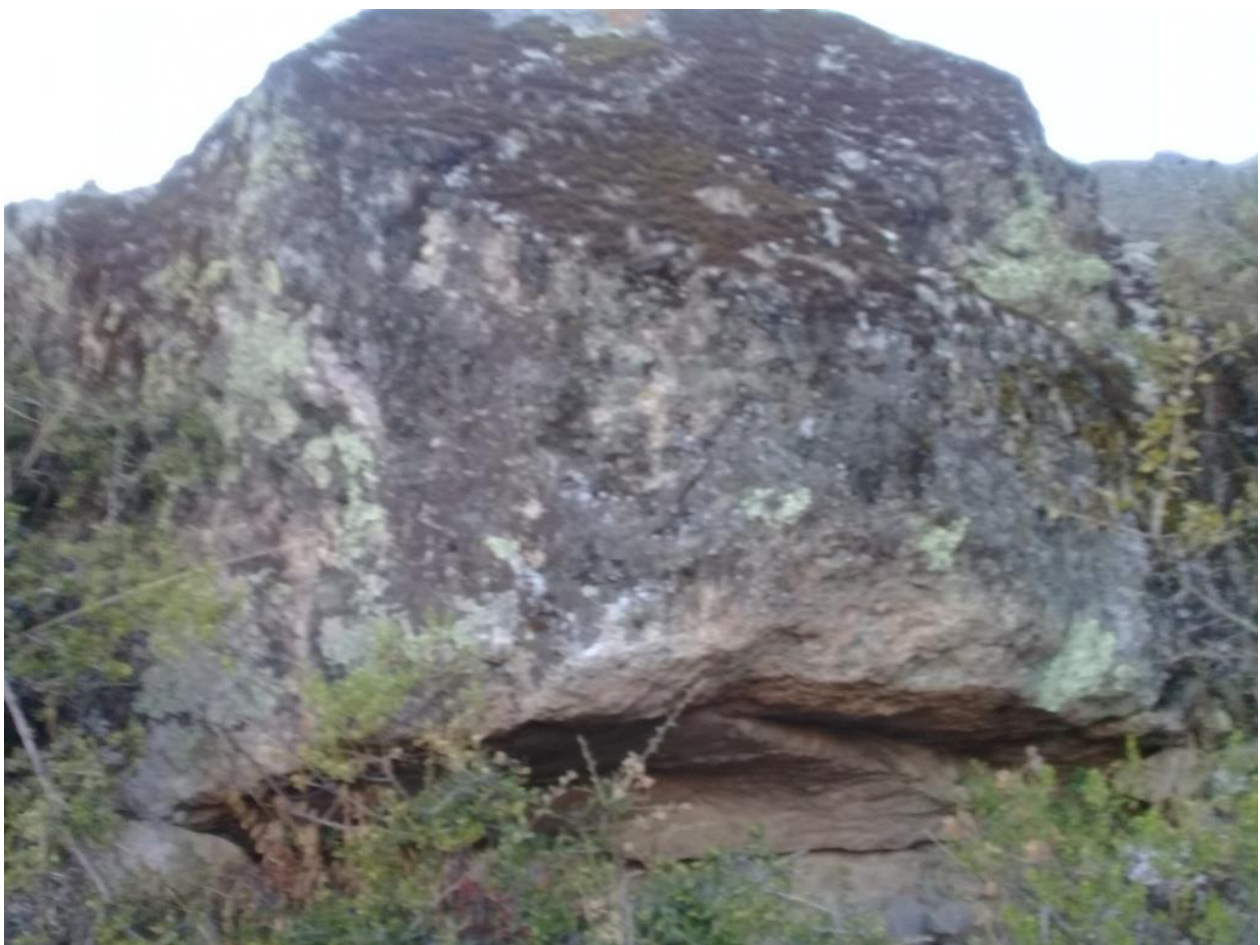
Descripción: Está conformado por una gran roca que forma una abertura en la parte baja. En su interior está compuesto por barro, no se encuentra material en superficie.

Figura 19: Vista del Abrigo rocoso de Aquicha.

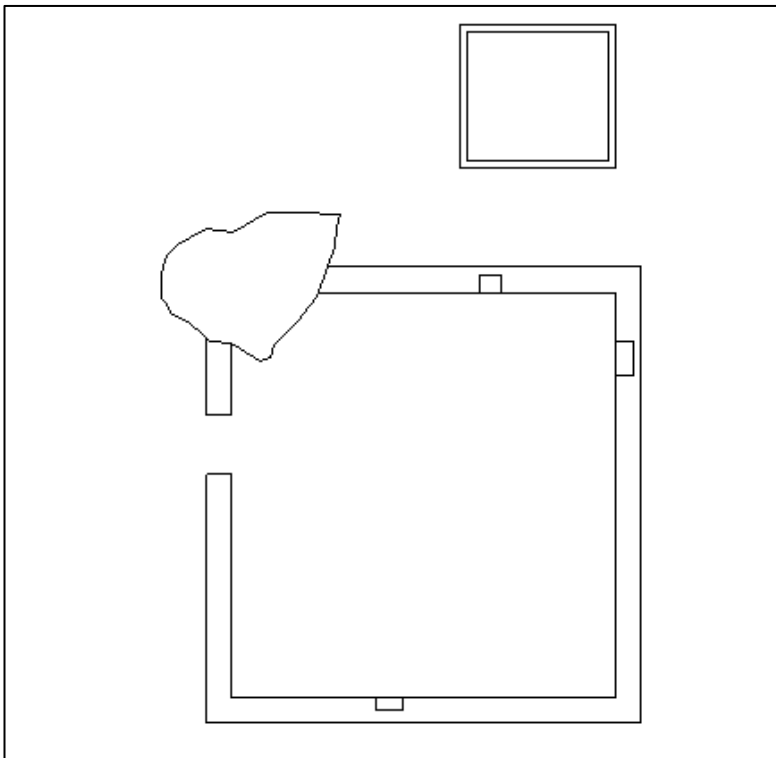
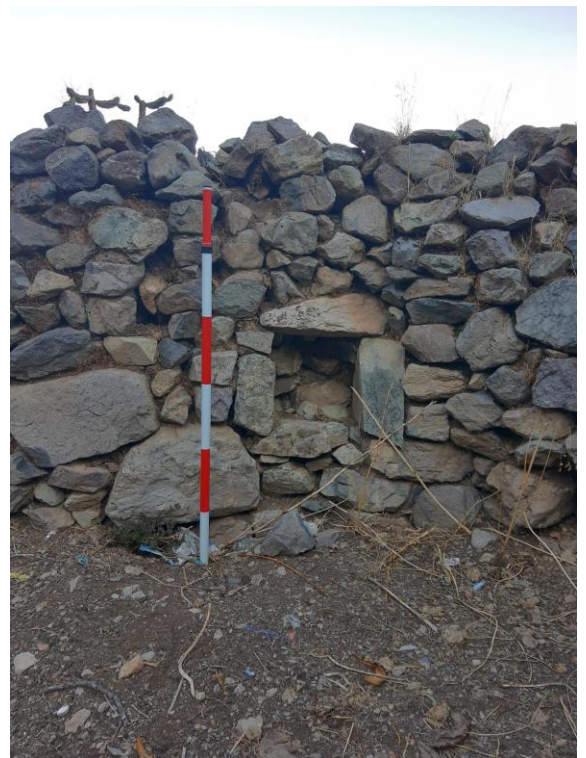
Descripción: El sitio está conformado por recintos cuadrangulares, del cual destaca un recinto de 10 m de largo y 6 m de ancho, cuya característica resaltante es que presenta nichos de forma cuadrangular que miden 0.40 m de ancho, 0.40 m de alto y 0.32 m de profundidad. El sitio ha sido reutilizado como potrero.

Figura 20 (izquierda): Croquis del sitio recinto principal. Figura 21 (derecha): vista de un nicho en paramento interno.

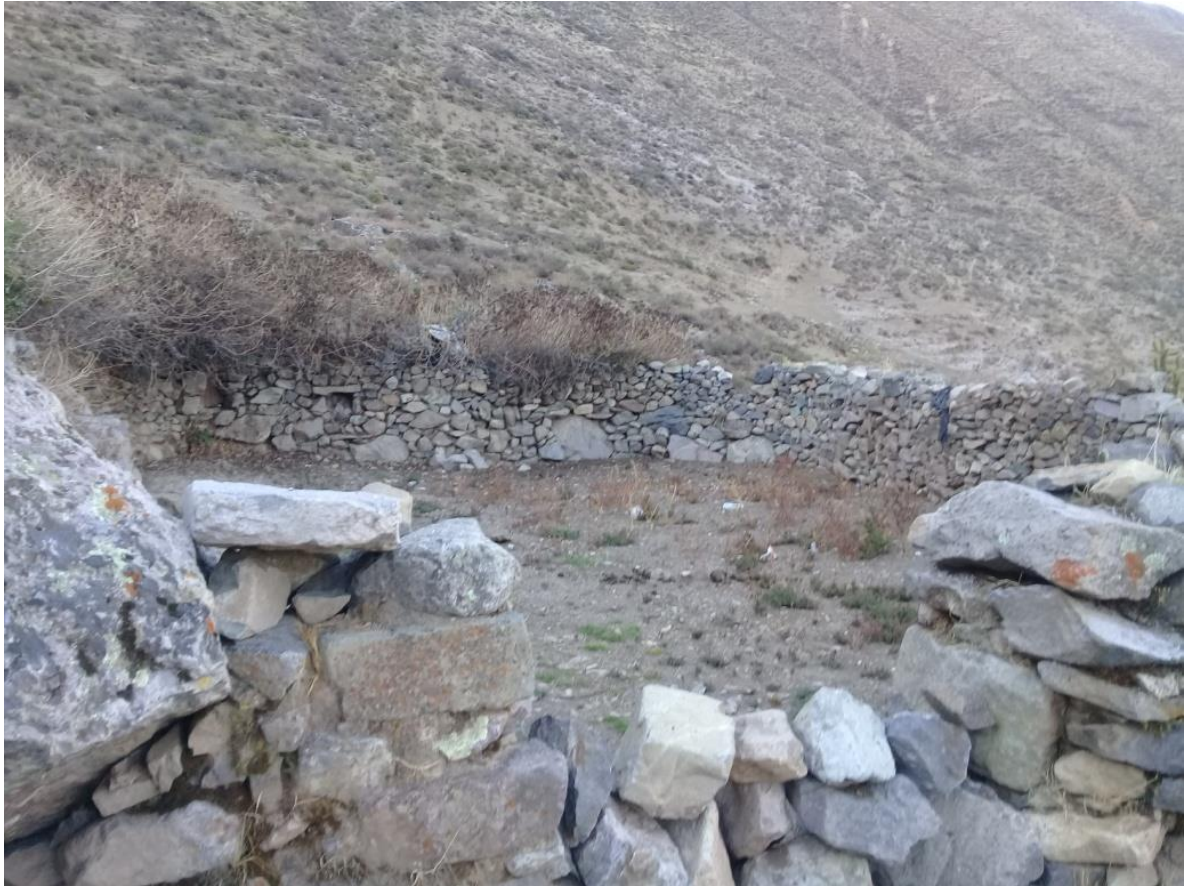
Figura 22: vista panorámica del recinto.

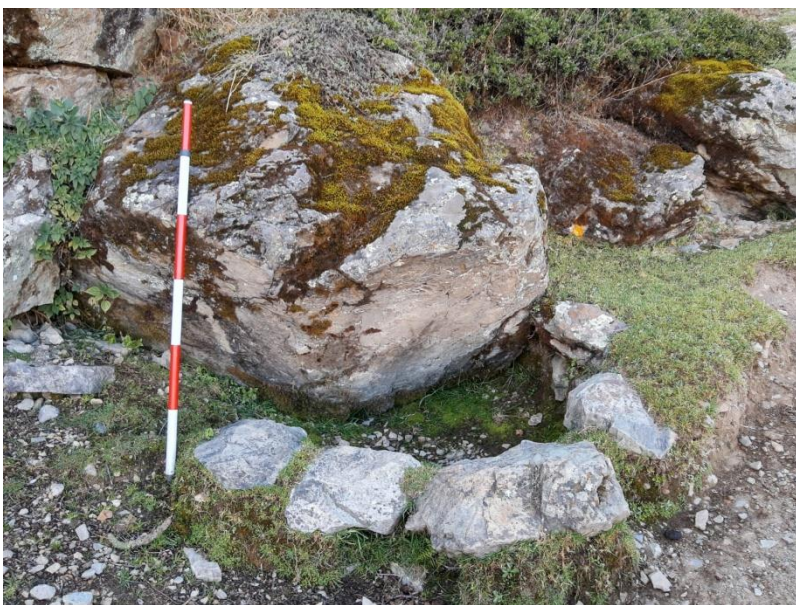
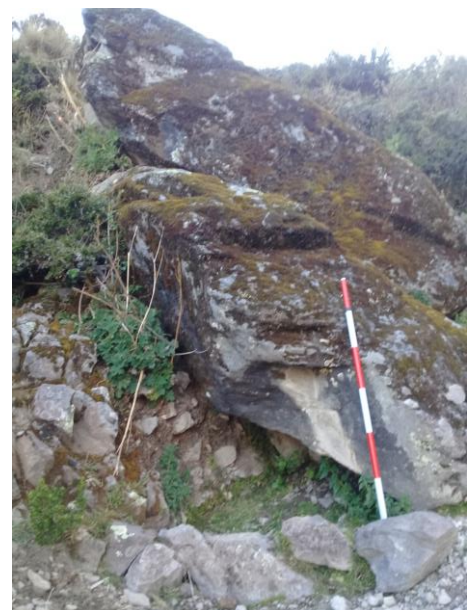
Figuras 23 y 24: Puquiales con su arquitectura circundante. /

Descripción: El sitio está conformado por un puquial que ha sido revestido alrededor con un muro de piedras canteadas con las caras planas hacia la parte superior.

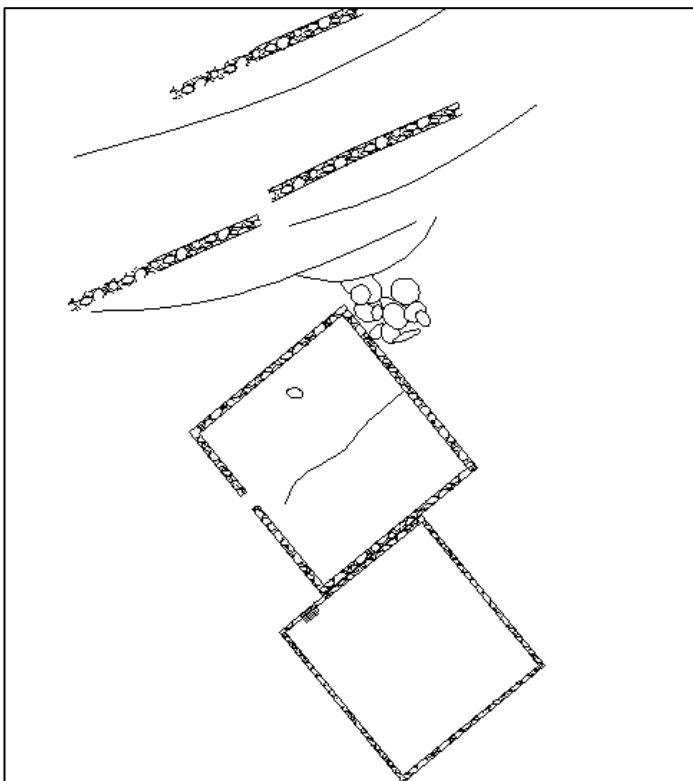
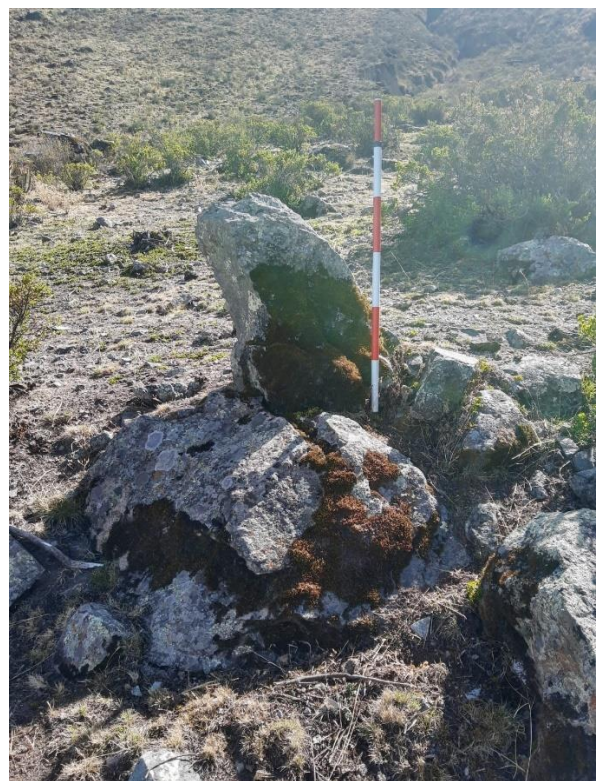
Figura 25 (izquierda): Croquis del sitio, se muestran los principales recintos. Figura 26 (derecha): vista de la huanca.

Descripción: Se encuentran aproximadamente 10 recintos, de los cuales destacan 2 por estar mejor conservados. El primero mide 12 m de largo y 11.25 m de ancho, presenta una escalinata en el acceso. El segundo que se encuentra a más altura mide 28 metros de largo y 21 de ancho, este presenta 2 niveles y una huanca de 0.75 m de altura en la parte superior.

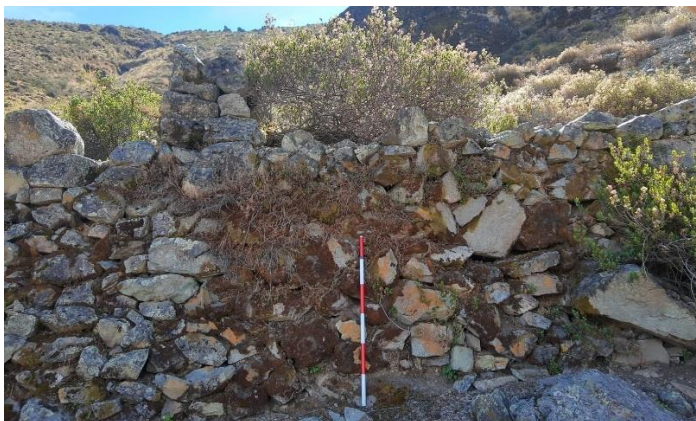
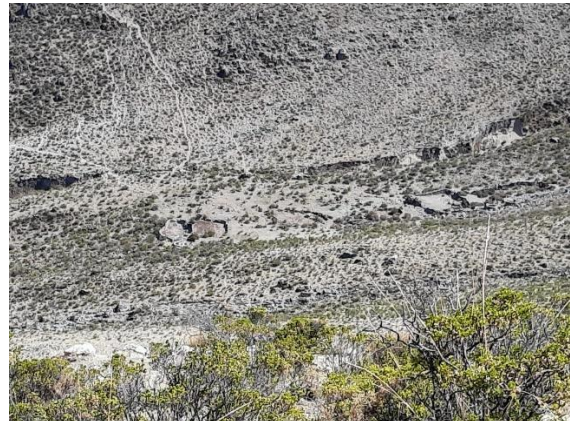
Figura 27 (izquierda): Paredes internas de uno de los recintos. Figura 28 (derecha): Vista panorámica Noreste-Sureste del sitio.

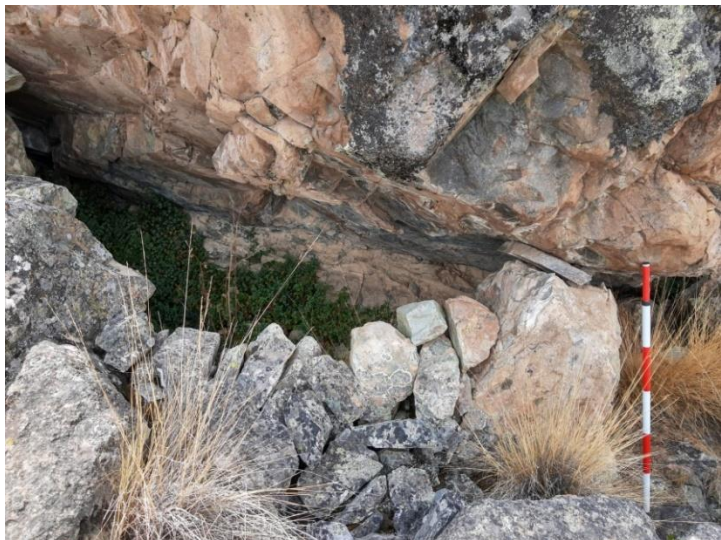
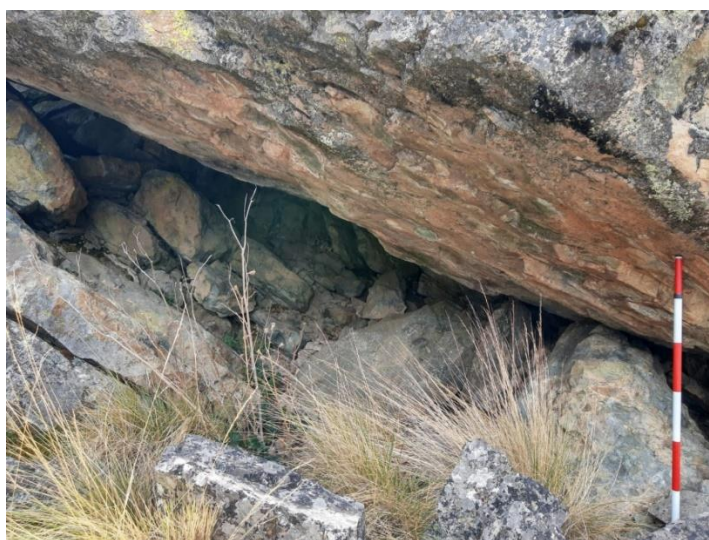
Descripción: El abrigo presenta una piedra en la entrada. No se encontró material en superficie, aunque presenta barro semicompacto y grava.

Figura 29 (izquierda): Vista frontal del abrigo rocoso. Figura 30 (derecha): Vista interna del abrigo rocoso

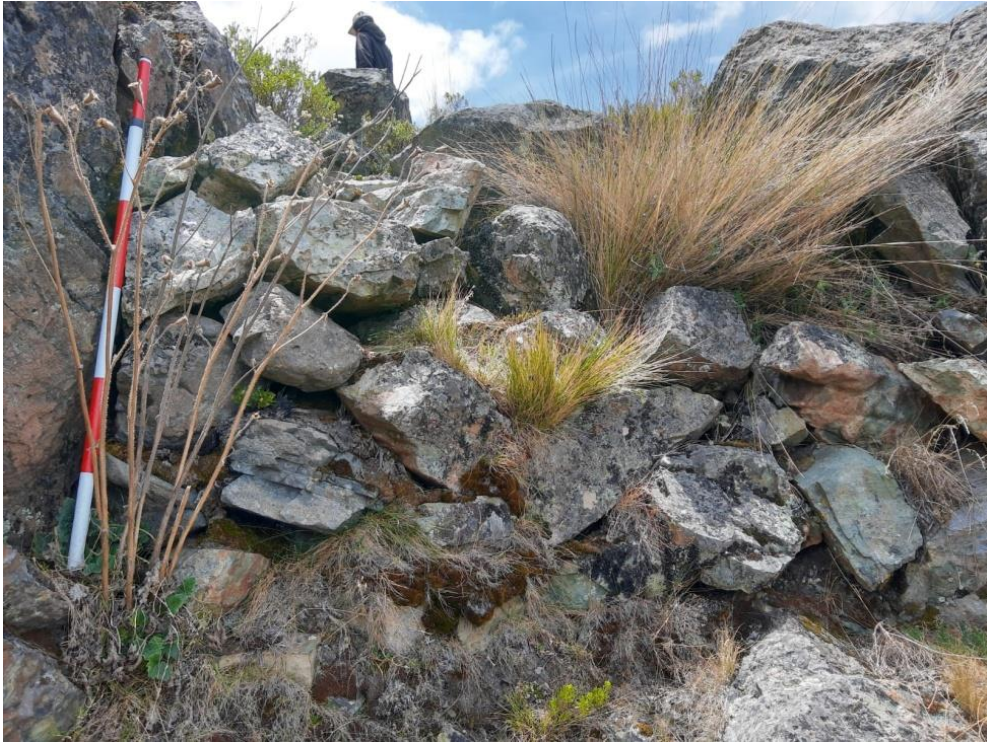
Figura 32: Muro ubicado en el exterior derecho del abrigo rocoso.

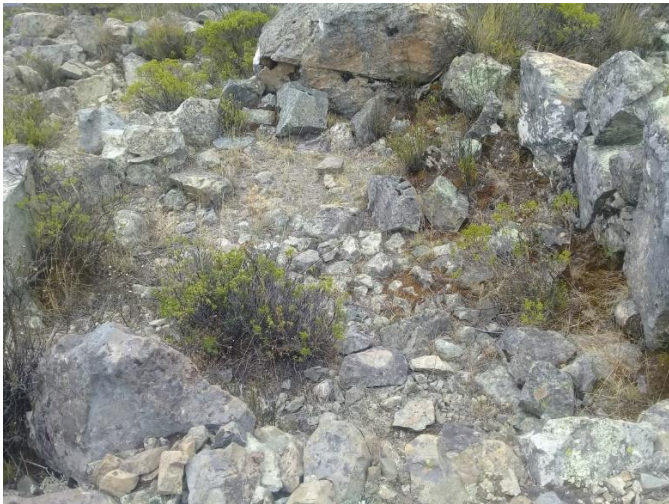
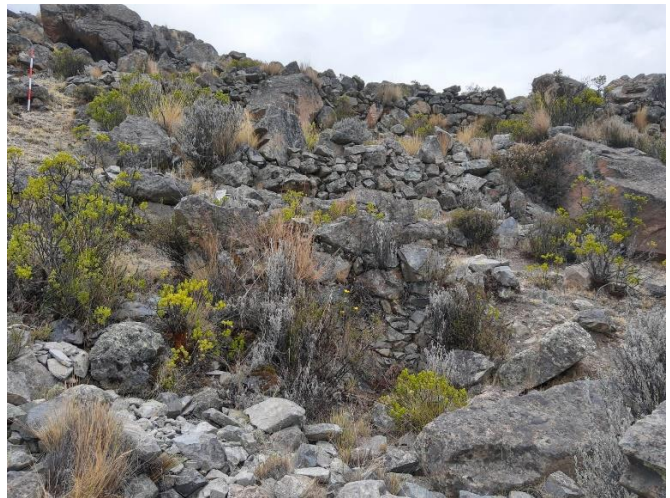
Sector II: Este sector se caracteriza por presentar una gran cantidad de recintos en el cual hay 2 patrones que se repiten, como son recintos de planta circular y cuadrada. El material constructivo es la piedra canteada unida con argamasa. Estos se emplazan sobre plataformas y aglutinados. En este sector se logró recolectar material en superficie, cerámica no diagnóstica de pasta naranja con acabado de alisado a estriado.

Figura 34 (izquierda): Recinto circular. Figura 35 (derecha): Construcciones en terrazas.

Estado de conservación: En general este sitio se encuentra en un mal estado de conservación, los muros en muchos casos se encuentran caídos en su totalidad, el principal

agente de deterioro es el climático, las lluvias, erosión eólica, térmica y también está el agente antrópico.

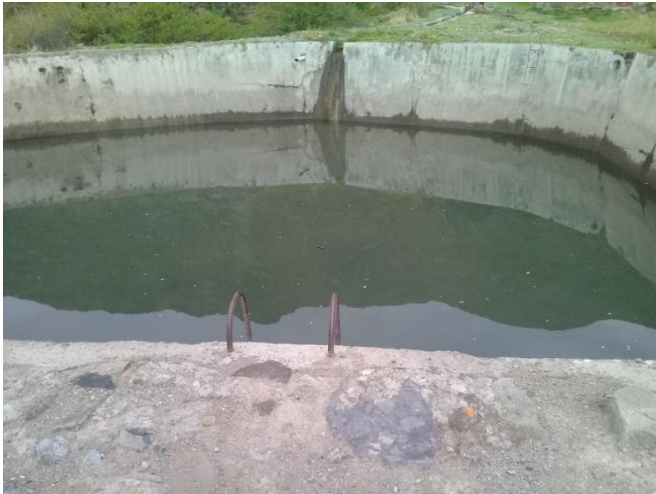
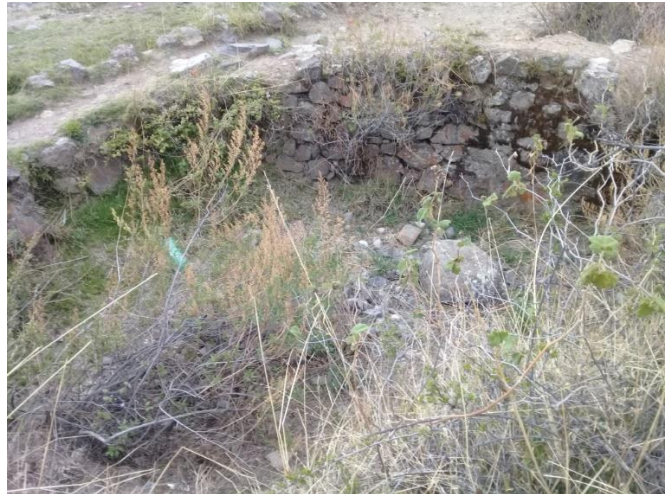
Sector I: es el pozo principal denominado como "laguna", este tiene un diámetro de 15 metros y una profundidad aproximada de 5 metros. Anteriormente presentaba paredes con material de adobe, en la actualidad tiene remodelación con cemento.

Sector II: se trata de un pozo de menor tamaño, con 8 metros de diámetro. Tiene paredes de piedra canteada con mortero de barro.

Figuras 37 y 38: vista de los dos pozos (el de la izquierda es el grande).

En el funcionamiento anterior a las nuevas remodelaciones se hacían uso de ambos pozos, en la actualidad solo funciona el más grande. Este pozo tiene gran importancia pues abastece de agua a todo el sistema de andenes de toda la comunidad.

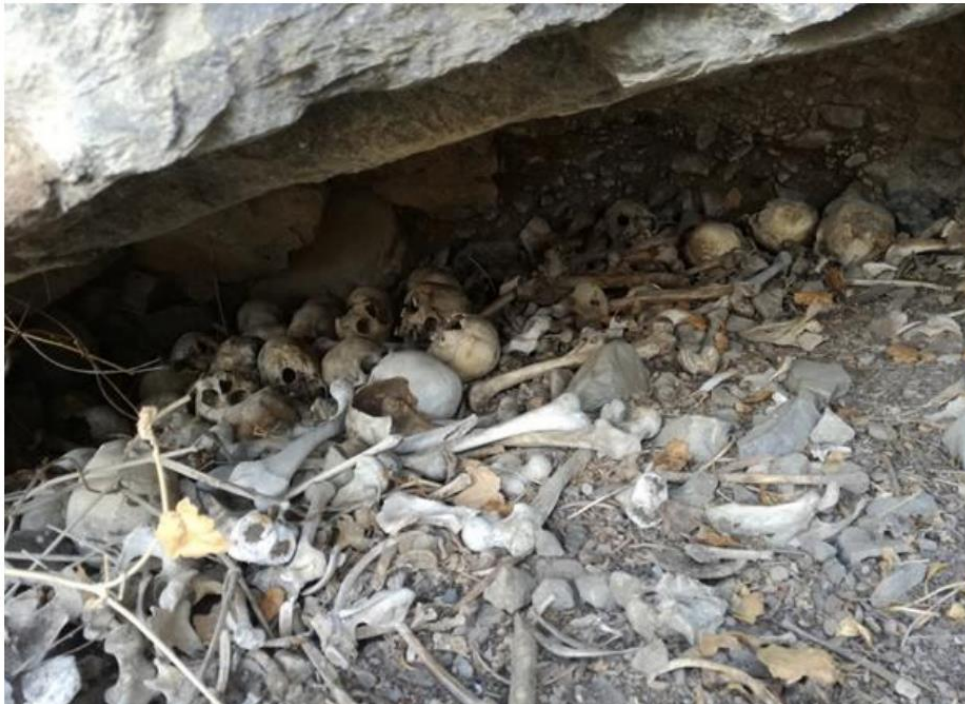
Figura 39: Área funeraria en abrigo rocoso. Abrigo rocoso de grandes dimensiones. Dentro del abrigo, sobre el suelo, podemos encontrar gran cantidad de material óseo humano. Se contabilizaron alrededor de 30 cráneos.

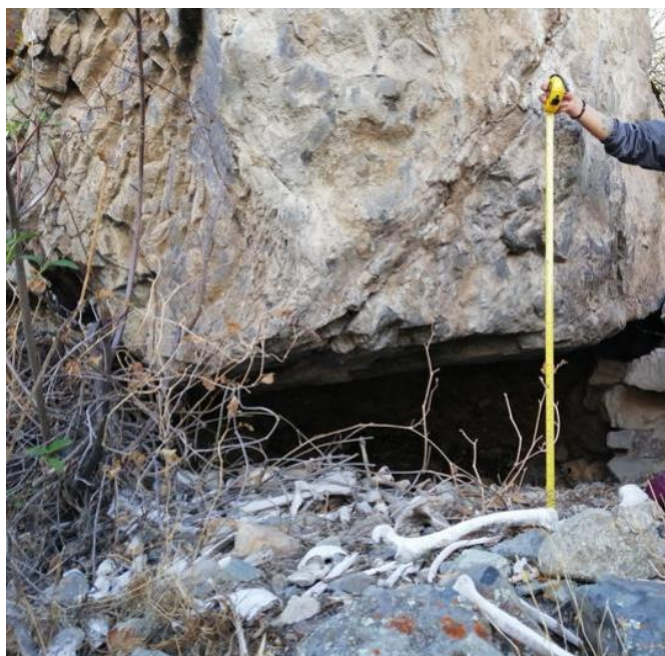
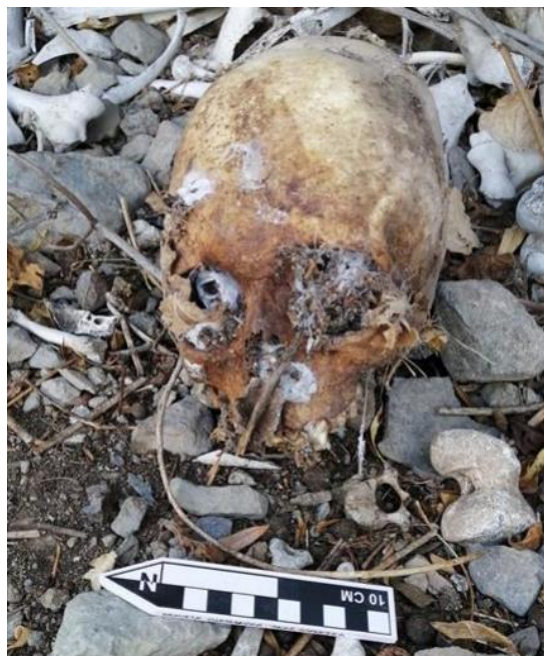
Figura 40 (izquierda): Vista de frente de la parte externa del abrigo rocoso del área funeraria. La entrada a este medía aproximadamente 50 centímetros de alto. Tanto en el exterior como en el interior se encontraron gran cantidad de restos óseos humanos. **Figura 41 (derecha):** Vista de frente de cráneo encontrado dentro del abrigo rocoso que hace parte del área funeraria. De perfil, se puede apreciar que tanto este, como el resto de cráneos, presentan deformación.

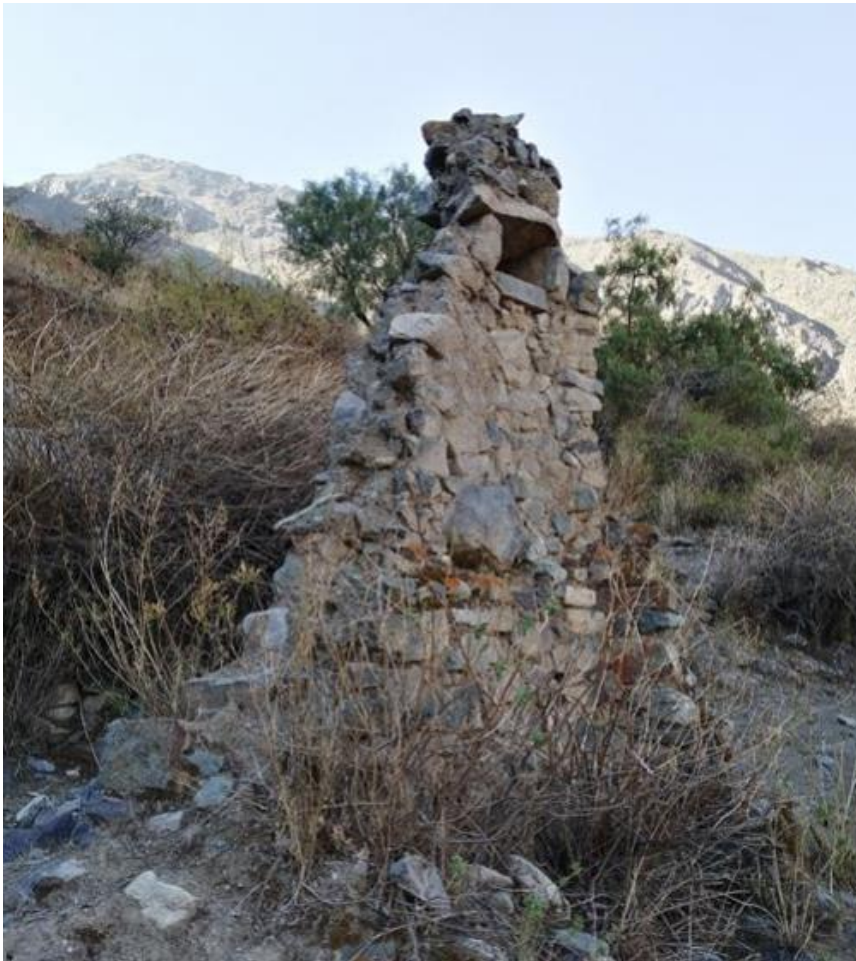
Figura 42: Vista de un muro con nicho. Los pobladores locales lo identifican como el “Campanario”, con una altura de casi 3 metros.
