**INVENTARIO DEL PATRIMONIO ARQUEOLÓGICO EN LA
COMUNIDAD CAMPESINA DE OTEC, DISTRITO DE IHUARÍ –
HUARAL. NUEVOS DATOS PARA LA COMPRENSIÓN Y
CARACTERIZACIÓN DE LA CULTURA IGUARI**

**“Inventory of the archaeological heritage in the peasant community of Otec,
district of Ihuarí – Huaral. New data for the understanding and
characterization of the Iguari culture”.**

El presente artículo se centra en los resultados obtenidos durante un reconocimiento arqueológico llevado a cabo en la Comunidad Campesina de Otec, ubicada en el distrito de Ihuarí, provincia de Huaral. El estudio fue realizado a inicios de 2023 por estudiantes de arqueología de la Universidad Nacional Mayor de San Marcos, con el apoyo de los bachilleres Luis Reymundo Lume, Anthony Villalta Tello y Juan Conde Vilca. Juntos, exploramos toda el área de la comunidad como parte del curso de Métodos en Arqueología I a cargo del Dr, Pieter van Dalen Luna.

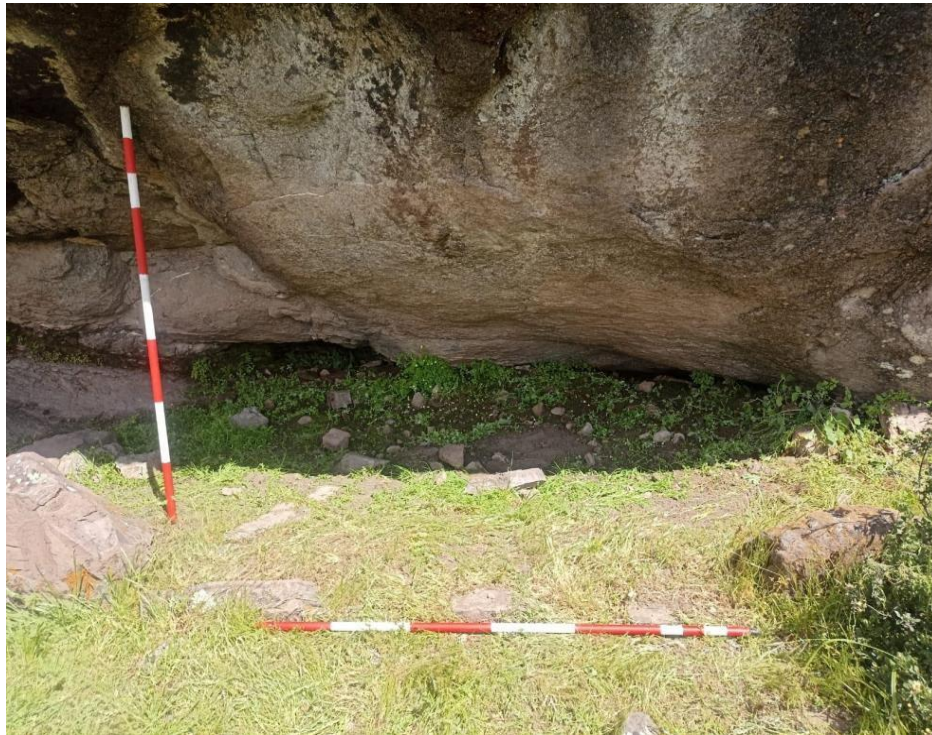
El sitio arqueológico es un Machay que contenía una estructura funeraria de la que se aprecia el cimientado del muro de piedra canteada de dos hileras, con posible mampostería ordinaria, ya que no se ha encontrado muros, sino el cimientado, presenta un ancho de muro de aproximadamente entre 0.34 a 0.37 m y el largo tiene alrededor de 3.40 metros. En cuanto a la medida de la cueva, esta tiene 2.60 m de profundidad (desde la cara extrema hacia el fondo del afloramiento rocoso). La boca de la cueva está orientada hacia el norte, el ancho de esta es de 4.40 m y la altura máxima es de 1.63 m el cual va decreciendo hacia la parte interna de la cueva, ya que tiene una caída en forma diagonal.

Figura 6: Vista de este a oeste del cimientó y machay.

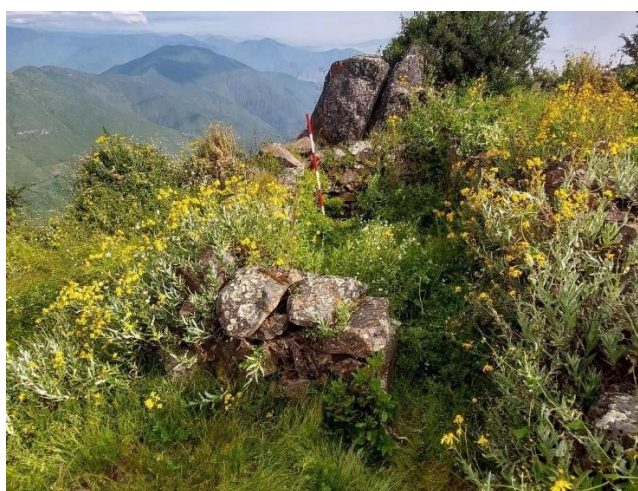
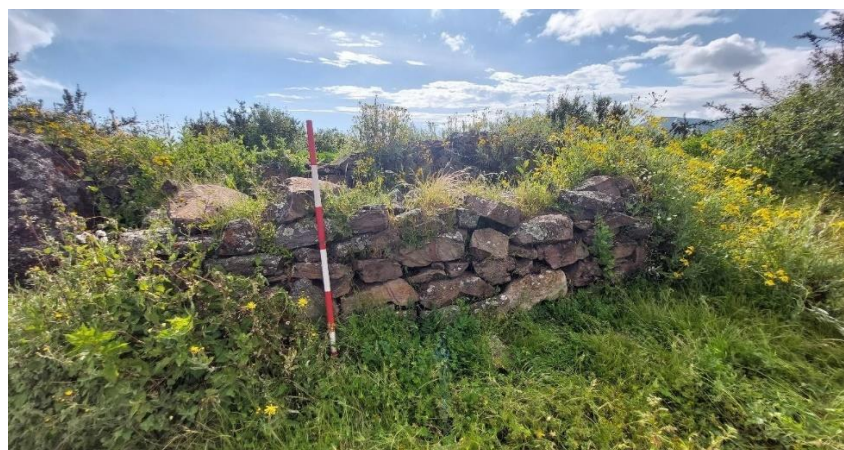
Hay un pircado moderno de 2.70 m de largo, 1.75 m de ancho (espacio interno) y una altura de 0.85 m. El pircado moderno presenta una técnica constructiva de muros con mampostería ordinaria de acabado tosco. No presenta mortero y está construido a base de piedras angulosas recogidas del campo. El acabado del paramento es irregular; y no está de forma acarreada. Posee un vano de acceso orientado al norte de 0.80 m de ancho y una altura de 0.60 m.

Figura 10 (izquierda): vista lateral de oeste a este del paramento (pircado moderno). Figura 11 (derecha): Vista panorámica del pircado moderno.

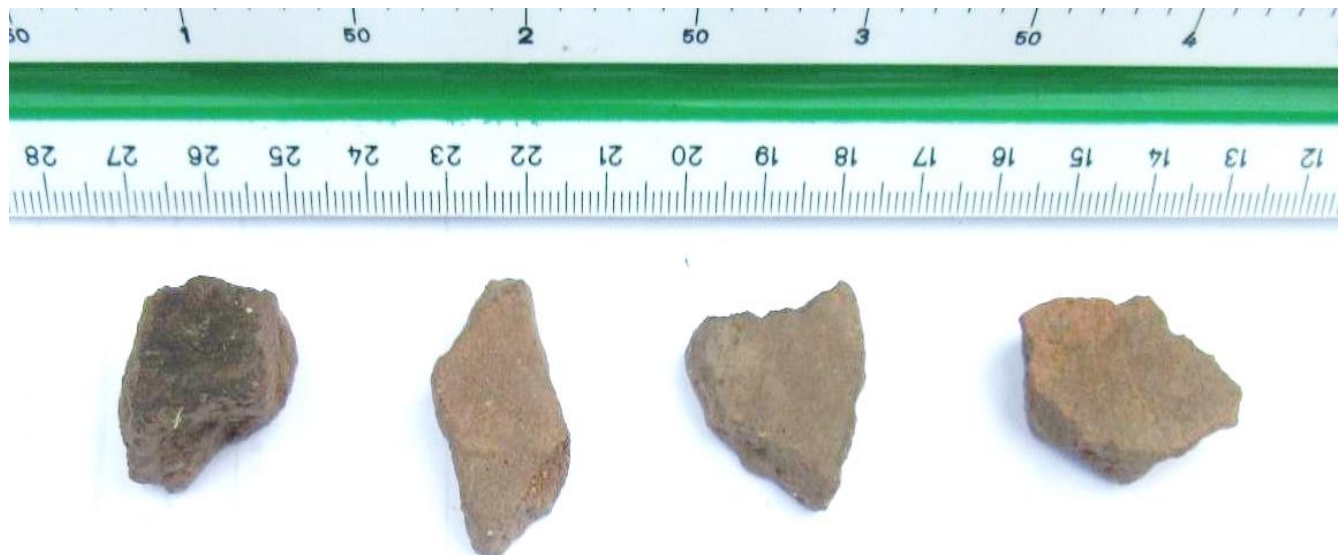
Hay un muro perimétrico que rodea un espacio elíptico de 15.90 m. de largo (sur-norte) y 7.40 m. de ancho (oeste- este). El espacio está cubierto de abundante vegetación herbácea. En la superficie se han encontrado fragmentos de cerámica utilitaria, presenta engobe de color naranja y marrón; un fragmento presenta superficie interna de color negro y en la parte exterior es de color naranja. El muro perimétrico tiene un ancho de entre 0.50 a 0.70 m. y tiene una altura máxima de 1.29 m.

Figura 12: Vista en detalle de fragmentos de cerámica.

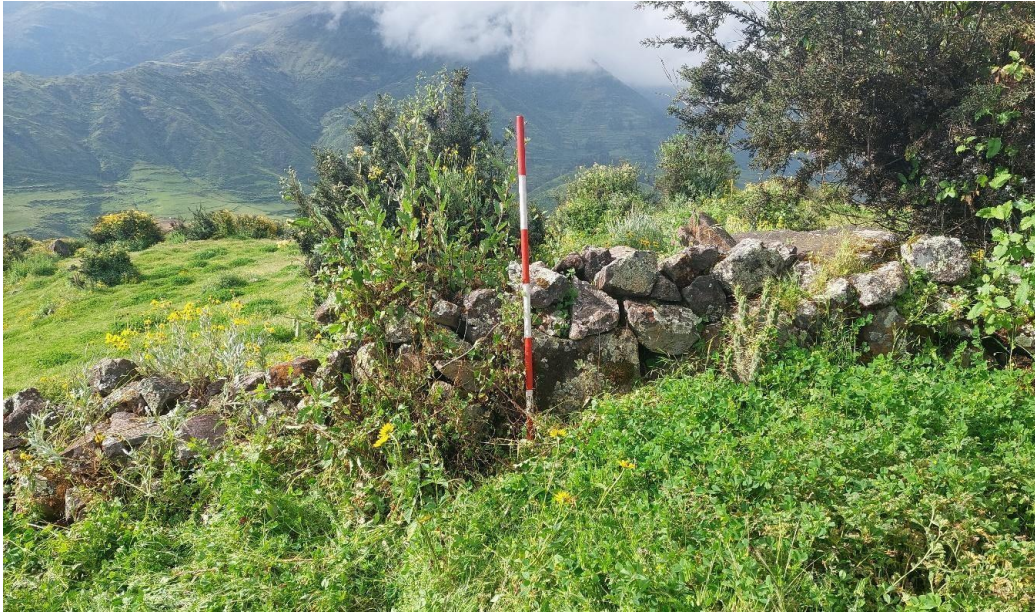
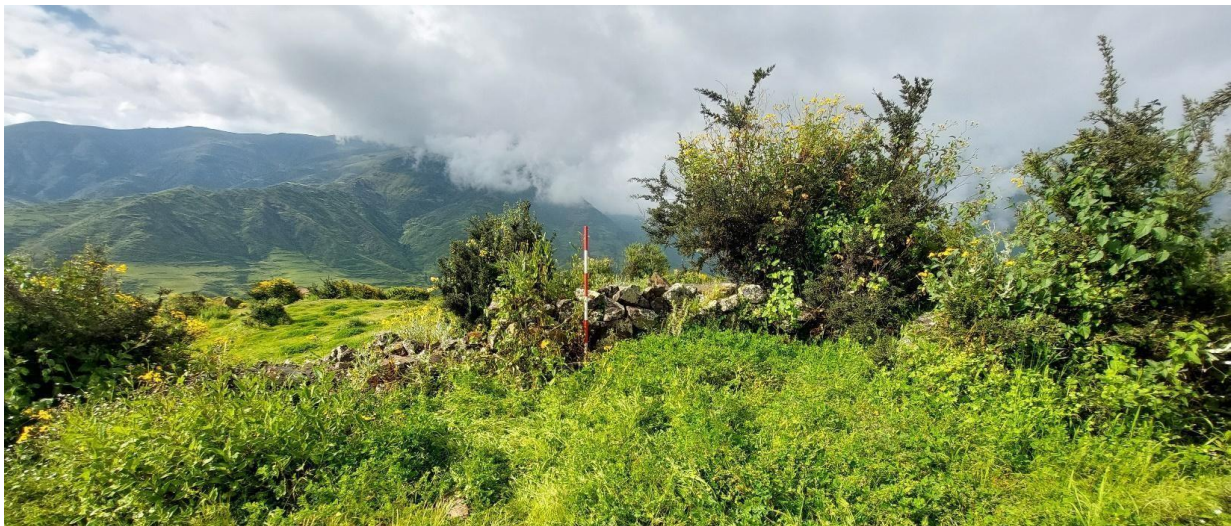
El muro que rodea el espacio es rústico de pircado doble, construido a base de piedras angulosas recogidas del campo; sobre los muros ha crecido abundante vegetación arbustiva (espinosa) y herbácea que rodea todo el espacio. Hacia el noreste, por la cima del cerro, se han identificado dos huancas; se muestran fuera del espacio cercado por el muro perimétrico, la huanca más próxima está a unos 14 m. de distancia y la otra huanca está a unos 24.40 m. de distancia. Estas dos huancas se encuentran en una superficie ligeramente inclinada, sin embargo, se encuentran en el espacio de la cima del cerro; la superficie está llena de vegetación (pastizales). Huanca 1: presenta una planta rectangular de 0.75 x 0.40 m y una altura de 0.58 m.; y la huanca 2 presenta una planta rectangular irregular de 0.26 m. x 0.30 m. y altura de 0.34 m.

Figura 16:
Vista de
este a oeste
del muro
perimétrico.

Figura 17: Vista panorámica de este a oeste del muro perimétrico.

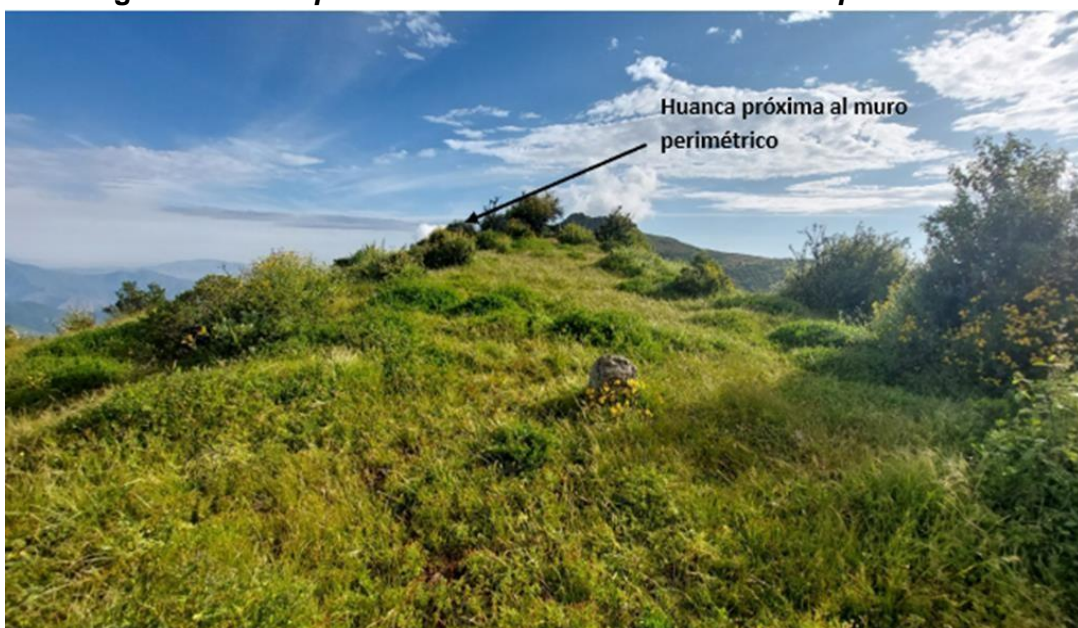
Figura 18: vista panorámica de norte a sur de ambas huancas.

Desde el sitio se tiene una amplia vista hacia la comunidad de Huachinga y al valle del río Ocopampa. En cuanto a la filiación cronológica corresponde al Periodo Intermedio Tardío, el estado de conservación es pésimo y para llegar al sitio se tiene que ir por un camino de herradura accidentado, teniendo un acceso ligeramente complicado.

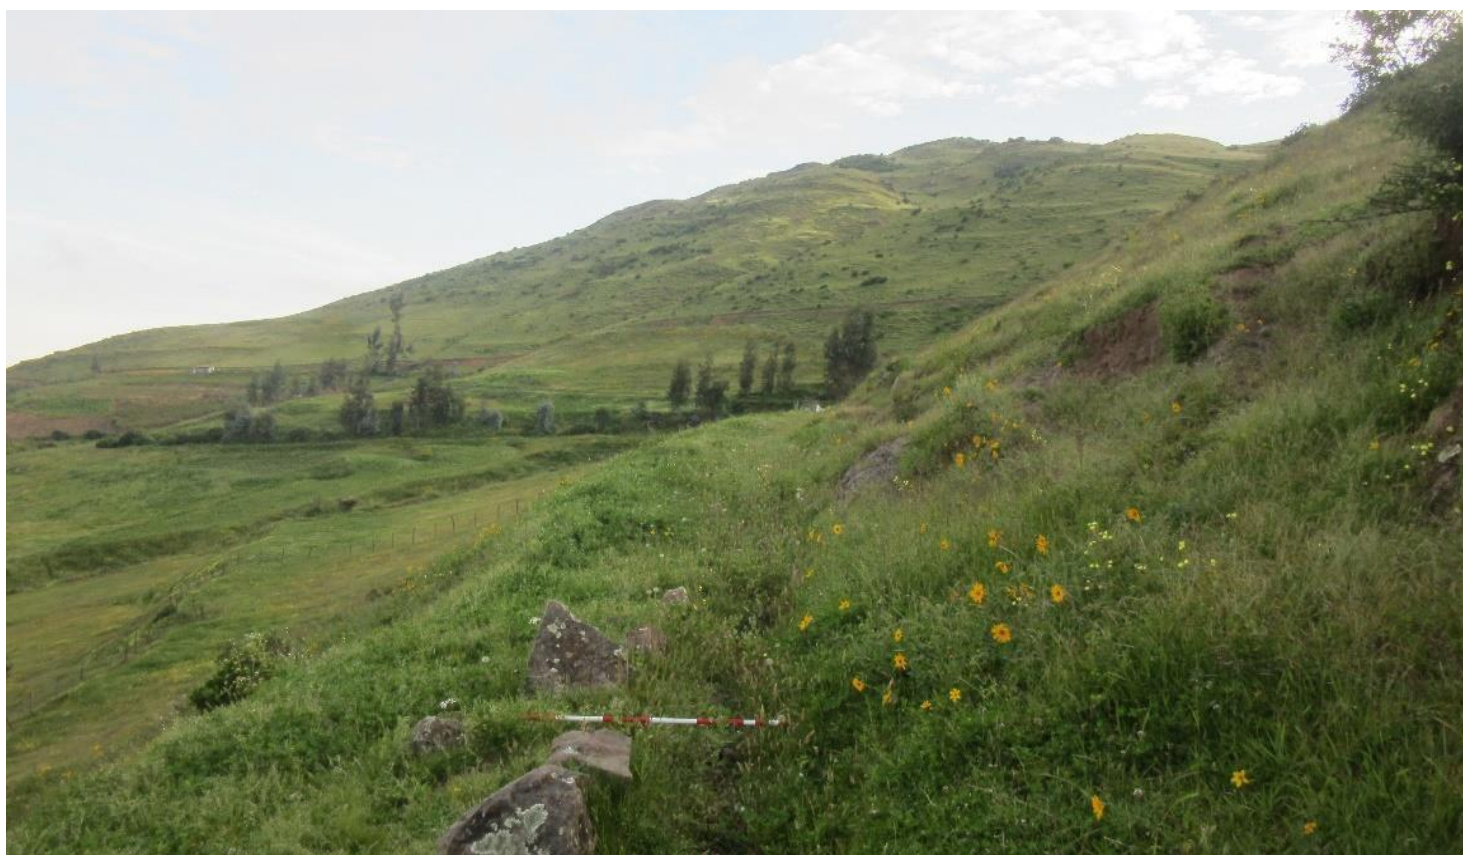
Figura 19: Vista panorámica del canal.

El estado de conservación es bueno, en algunas secciones se denota un mantenimiento debido a que se encuentran áreas reparadas con piedras pircadas. Se observa que el canal está lleno de herbáceas, no obstante, el cauce está limpio de otros materiales sólidos que puedan obstaculizar el paso del agua.

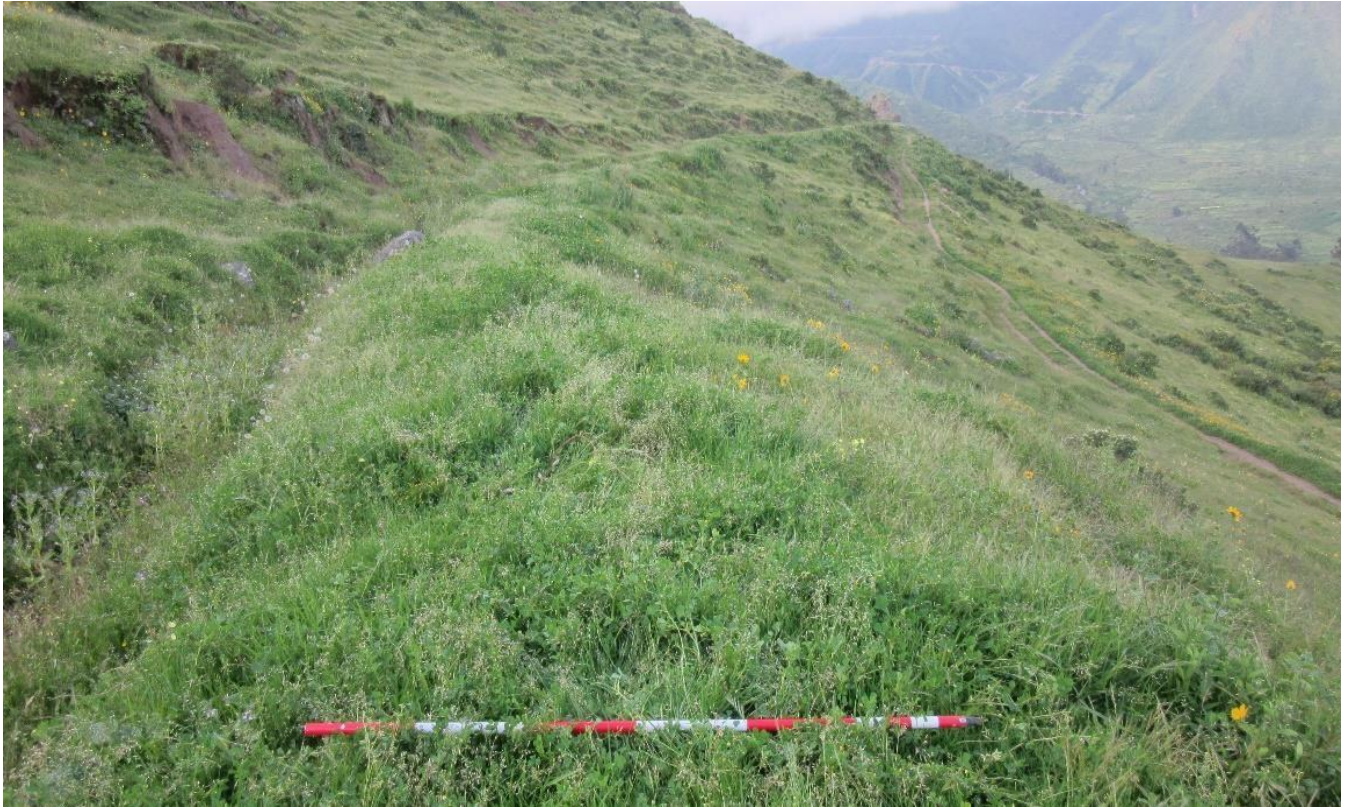
Figura 20: Vista panorámica del canal; imagen superior: contrario a dirección a Otec NE-SW, imagen inferior: dirección a Otec SW-NE

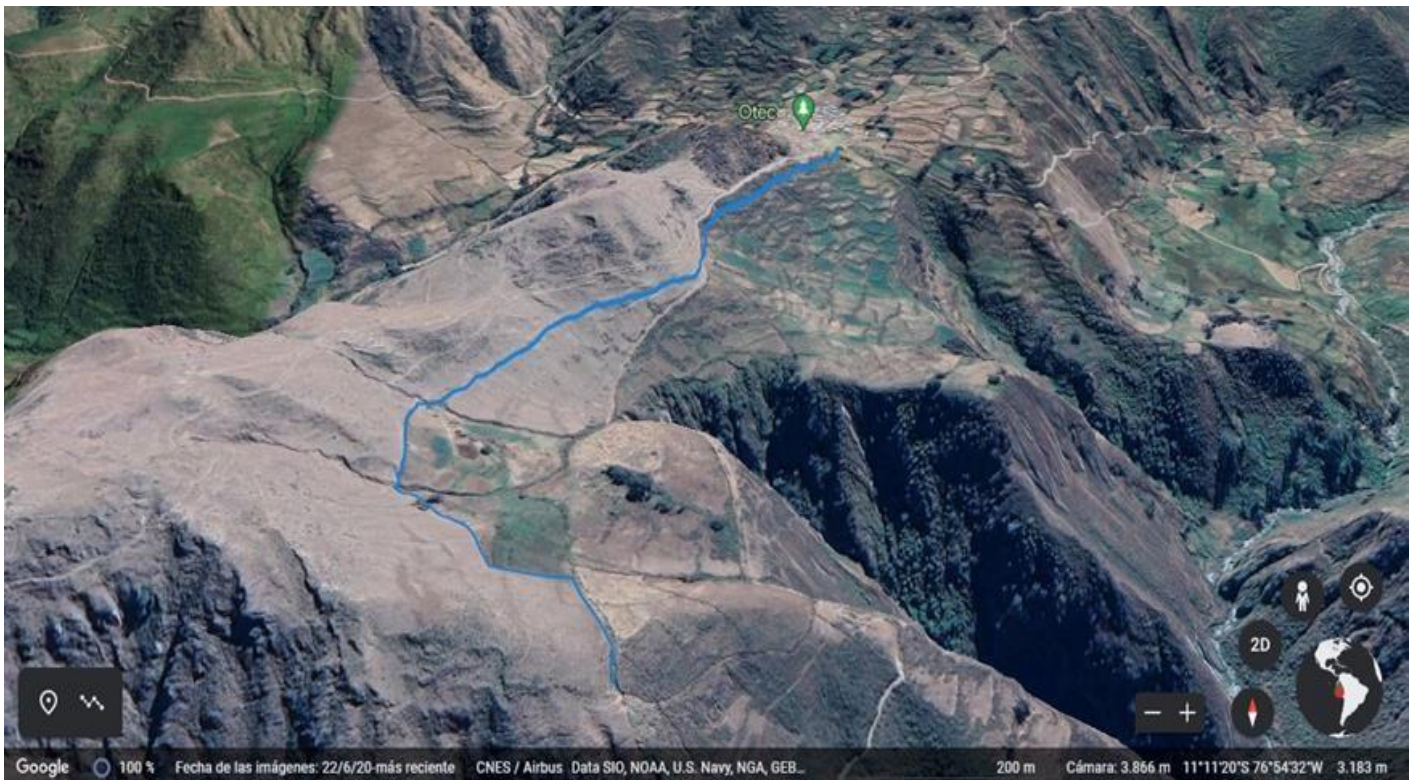
Figura 21: Vista satelital de la extensión del canal.

El sitio se emplaza a una altura de 3263 msnm; según lo visto en Google Earth el canal se extiende desde Otec hacia campos de cultivo en la ladera sur del cerro Cauchucoto extendiéndose por 1.6 kilómetros y se ubica en el punto UTM: 291363E y 8762960N 18L.

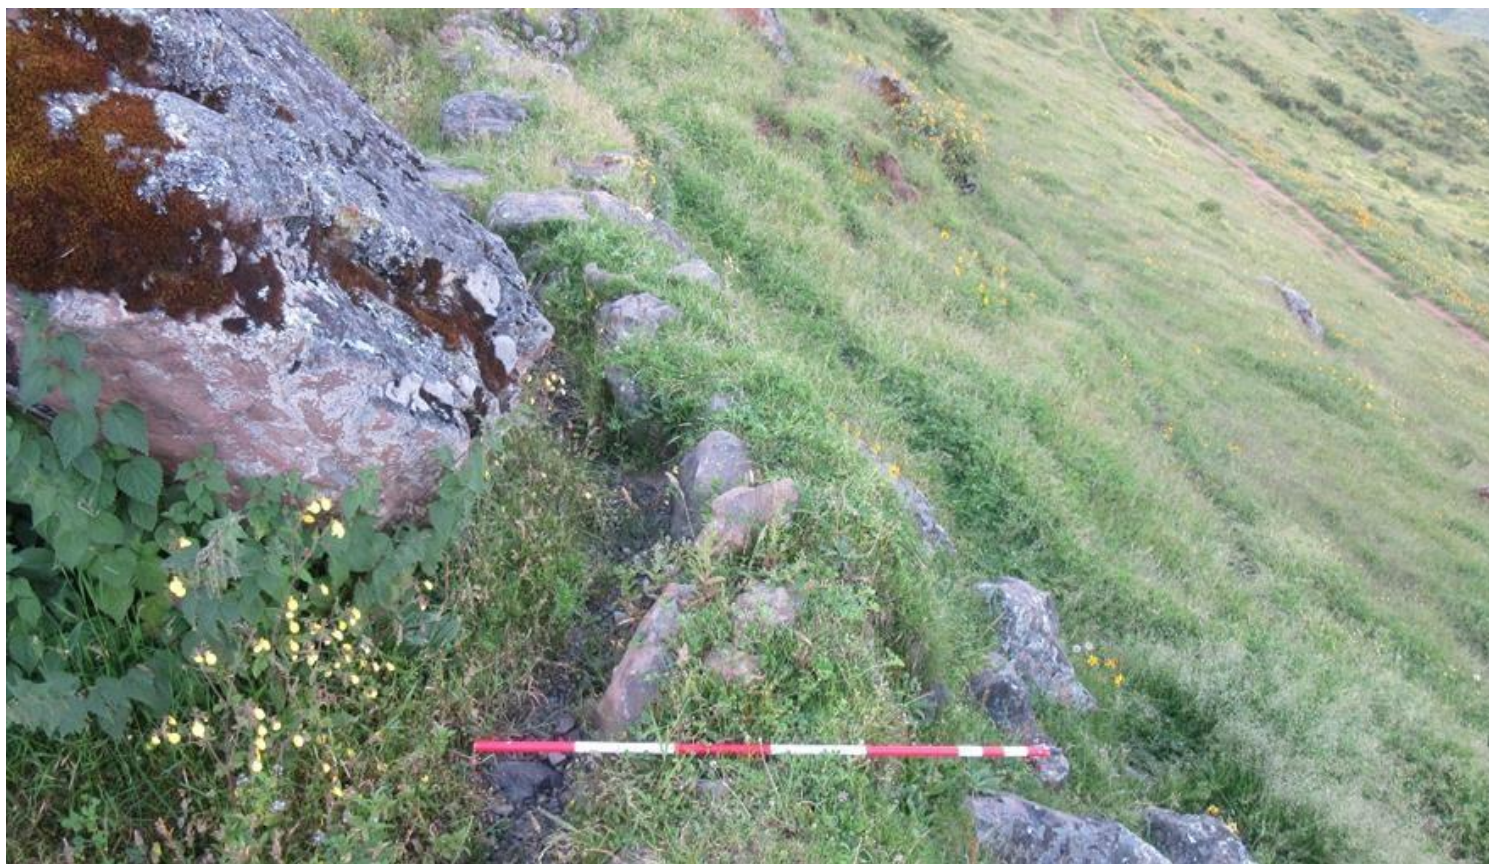
Figura 22: Cauce de la acequia llena de vegetación, no obstante bien mantenido.

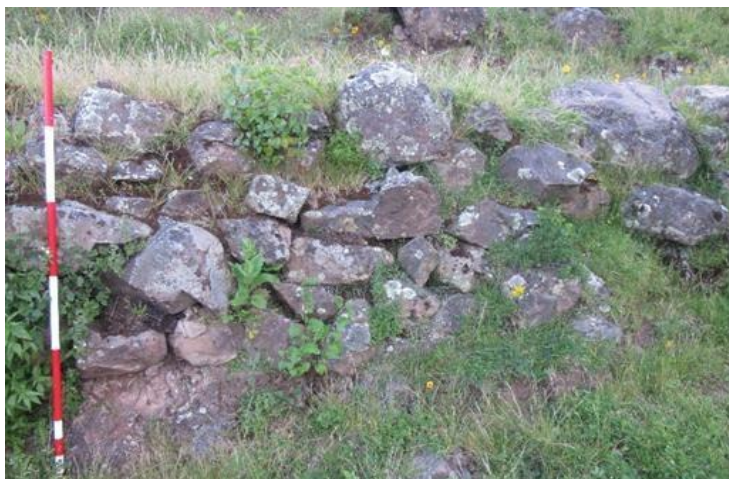
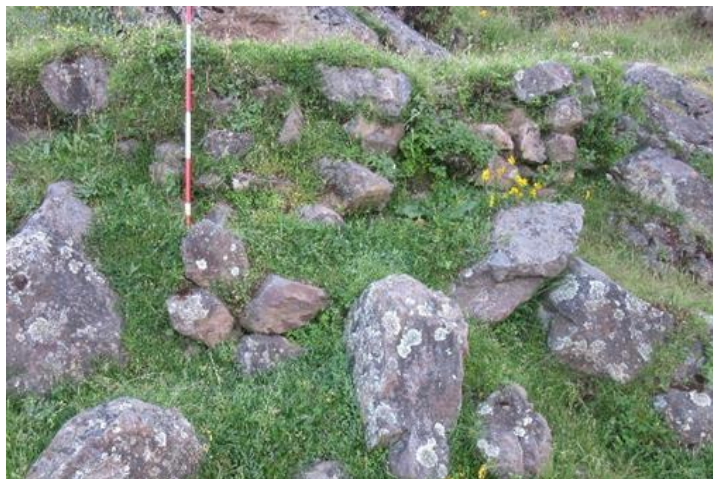
La tierra de la ladera socavada es usada como soporte del muro externo. En las partes con mayor pendiente se ha realizado la construcción de un muro de contención de piedras canteada en la técnica de mampostería ordinaria con rellenos de champas o restos orgánicos como mortero.

El muro de contención exterior está construido de doble hilera, variando su ancho de 0.80 a 0.90 metros y una altura de 0.20 a 1.40 metros, dependiendo de la inclinación de la pendiente. El cauce del canal tiene un promedio de 0.80 metros de ancho y 0.40 metros de profundidad aproximadamente.

Figuras 23 y 24: Muro de contención emplazado en la parte más empinada, detalles del muro, uso de la piedra y mortero.

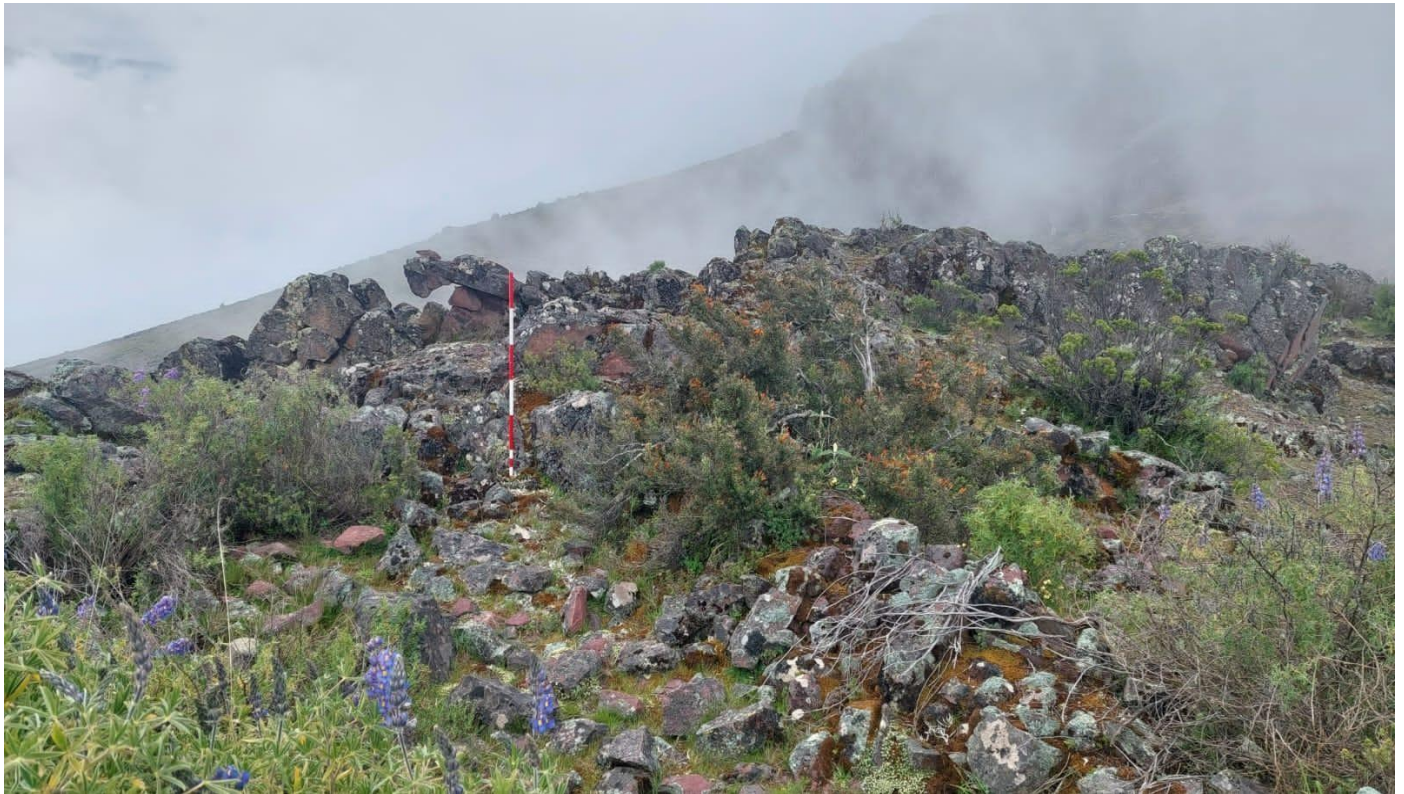
El vano de acceso de los recintos está orientado al lado este, sin embargo, no se logra apreciar por el derrumbe de los muros. Respecto a las dimensiones de los muros presenta una cabecera promedia de 0.50 metros. El primer recinto presenta un largo de 5.60 metros, el ancho es de 2.90 metros y la altura máxima no se puede determinar debido al colapso, ya que la mayor parte de las piedras canteadas se han colapsado al interior y exterior del recinto. Respecto al recinto 2, las dimensiones que presenta son: un largo de 4.30 m, ancho de 2.60 m y una altura máxima de 0.50 m. No se han identificado elementos arquitectónicos complementarios como banquetas o nichos al interior de los recintos; tampoco se ha identificado patios externos a los recintos.

Figura 25: *Recinto 1 respecto al sector A en el cual se puede apreciar el colapso y el adosamiento con el recinto 2.*

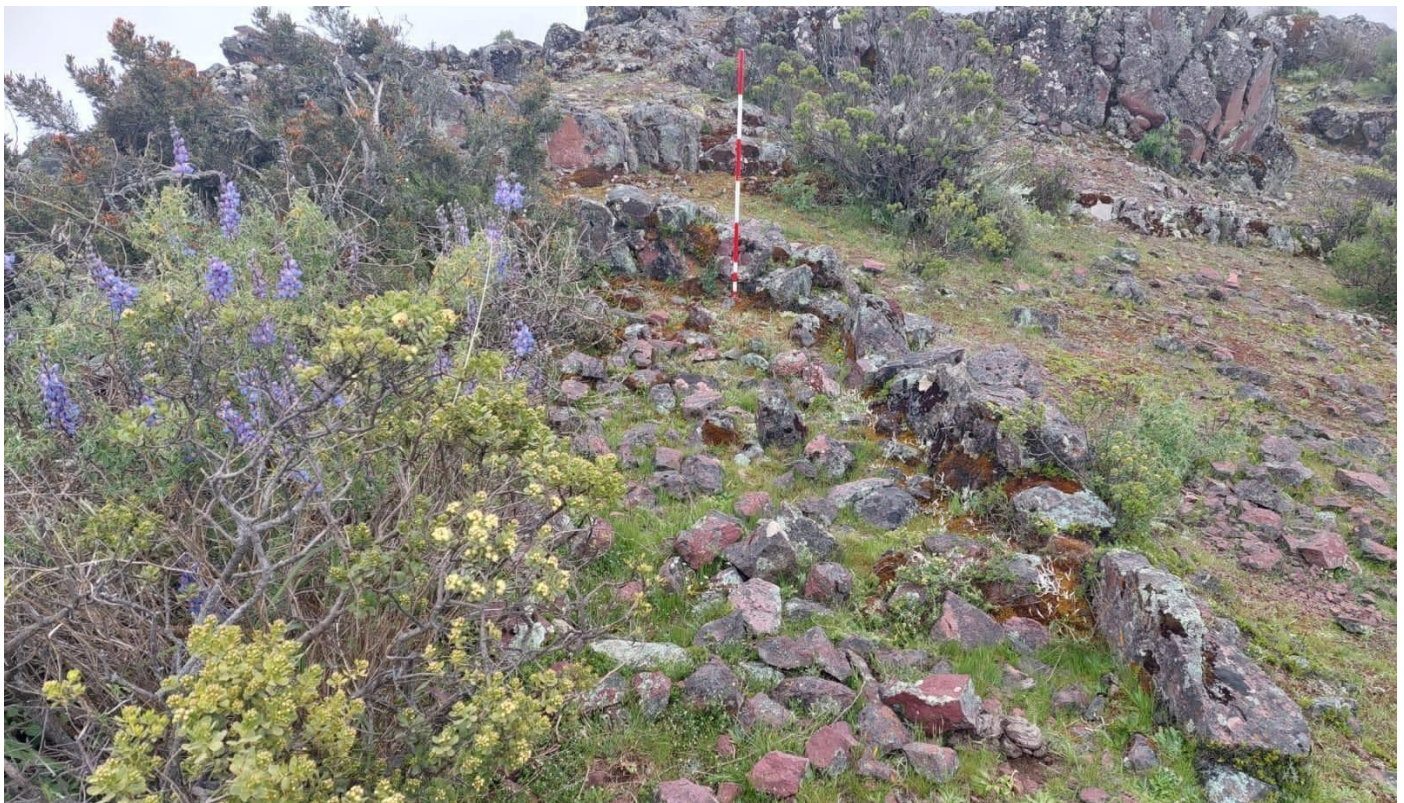
Figura 26: *Recinto 2 en el cual se muestra el estado actual de este y el colapso a través de las piedras que se encuentran al interior.*

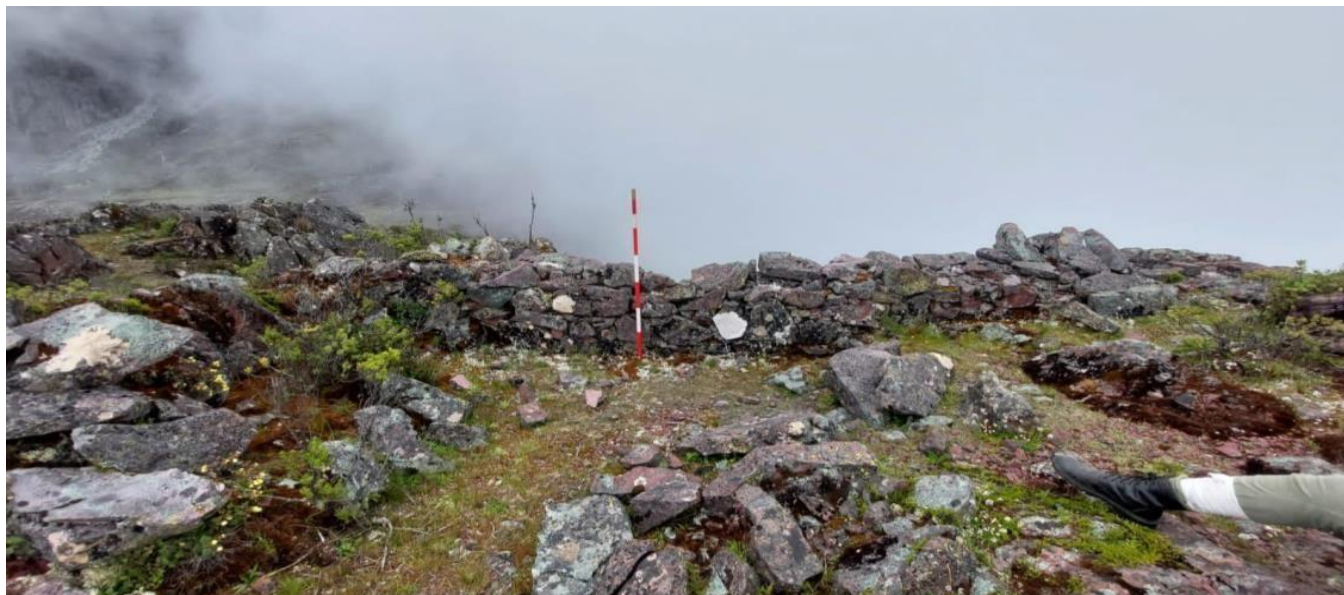
Sector B: Está ubicado hacia el lado oeste del sector A. Se halla un muro perimétrico que, probablemente, se trate de un mirador defensivo. Este se encuentra a 4289 m.s.n.m y en las coordenadas UTM: 292709N y 8766969E. El material constructivo son piedras canteadas con rellenos de cascajo (piedras pequeñas) en la parte central, formando un muro perimetral de doble hilera. Las dimensiones que presenta este muro perimétrico son: un largo de 6.50 metros, ancho de 0.80 metros y una altura máxima de un metro.

Figura 27: vista del muro perimétrico del sector B.

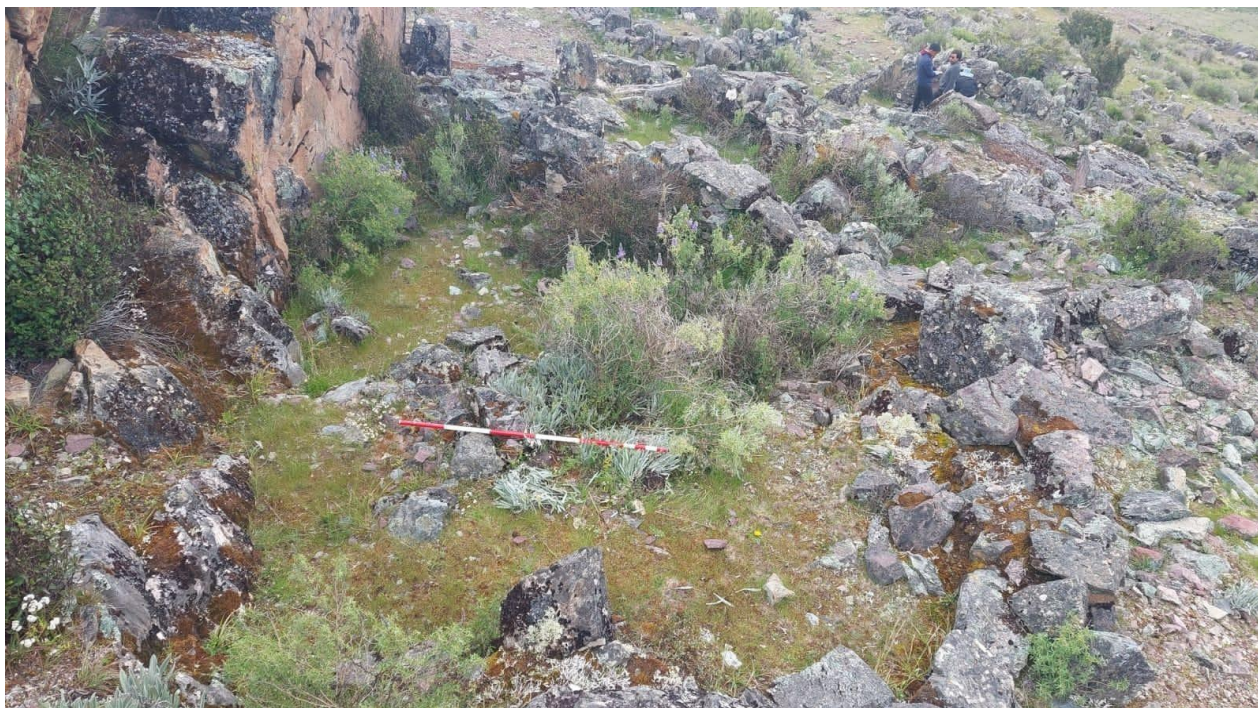
Figura 29: Recinto en la parte baja del sector en el cual se adosa hacia el afloramiento rocoso.

Sector C: Está ubicado al lado este respecto al sector A, a una altitud de 4289 m.s.n.m y en las coordenadas UTM: 292692N y 8766987E. Se identifica 5 recintos de formas irregulares y cuadrangulares con esquinas curvas. Algunos de estos recintos se encuentran adosados al afloramiento rocoso, que ayuda a completar el contorno del recinto. El material y la técnica

constructiva es similar al recinto 1; sin embargo, lo que más se usa son piedras de gran tamaño. Los vanos de acceso no tienen una orientación definida, ya que varían, algunos se encuentran al norte y otros al este.

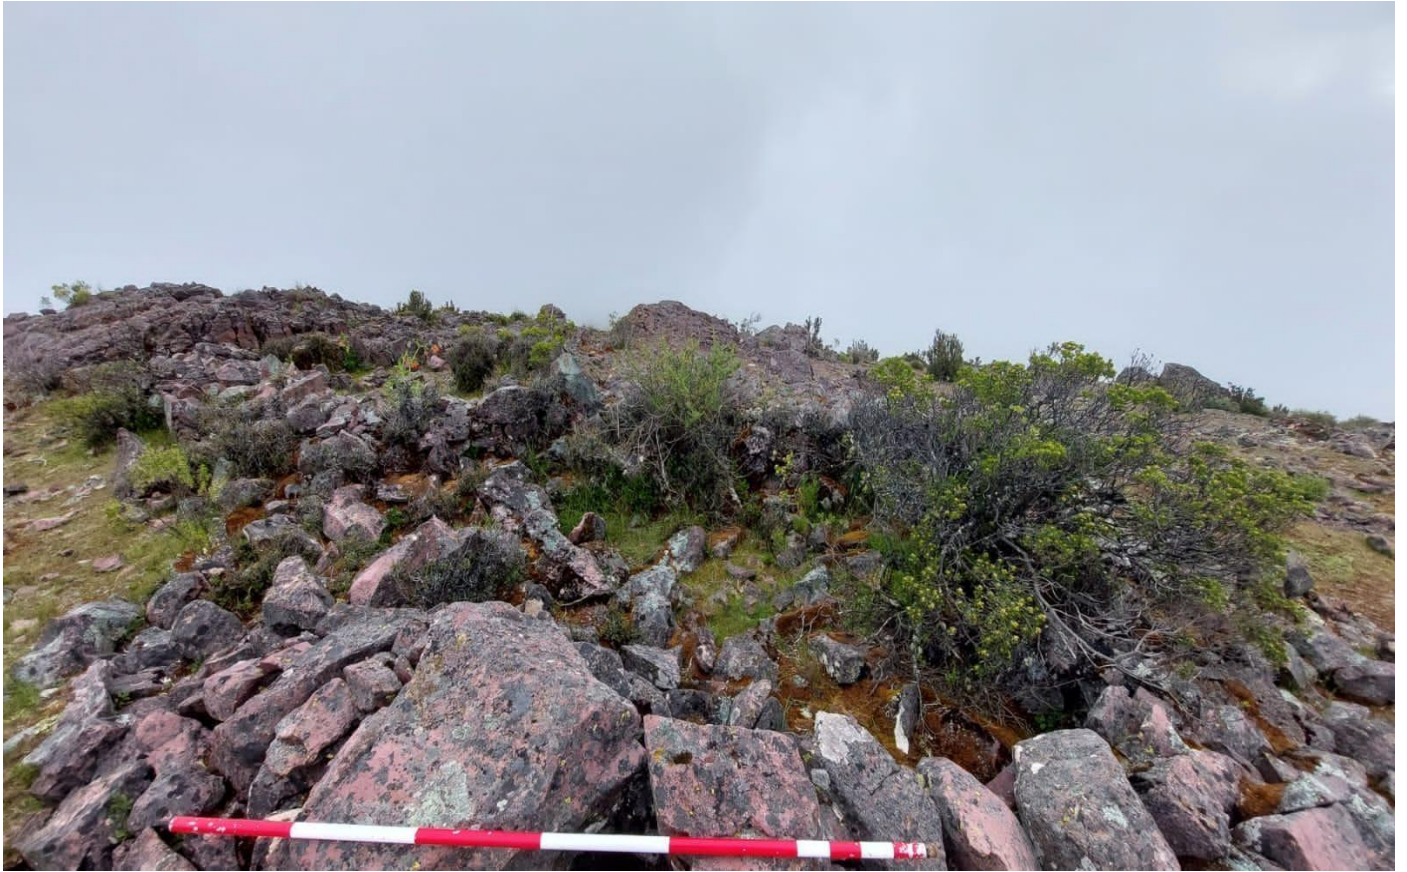
El recinto más pequeño presenta múltiples dimensiones, en el cual se encuentra un largo de 3.50 metros, ancho de 2.70 metros, una altura máxima de 1.30 metros, altura mínima de 0.50 metros y un ancho general del muro que varía de entre 0.55 a 0.64 metros. El recinto más grande tiene un largo de 4.10 metros y un ancho de 2.30 metros.

Figura 30: Recinto más pequeño del sector C.

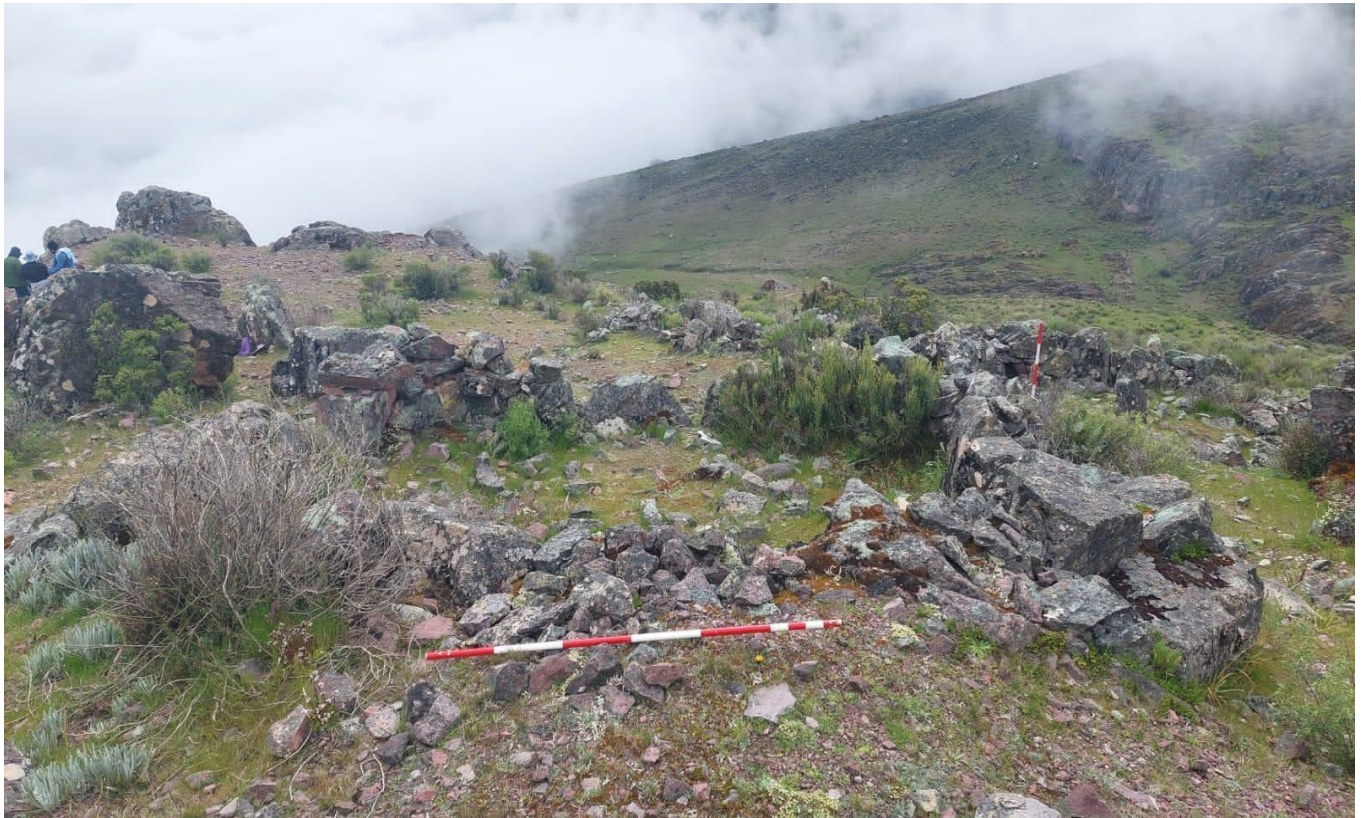
El recinto más grande ha sido emplazado en un terreno rocoso que previamente ha sido nivelado. Este se caracteriza por ser una estructura cuadrangular con esquinas curvas que presenta un acceso al lado sur. Presenta un largo de 4.40 metros, ancho de 4.20 metros, altura máxima de 1.10 metros y una dimensión del muro de 0.60 metros de ancho. El recinto más pequeño se trata de una estructura de forma alargada e irregular en el cual la orientación del vano de acceso no es precisa. Esta presenta un largo de 5.30 m y un ancho de 2.20 m.

Figura 32: Recinto más grande a partir de una vista cenital de este.

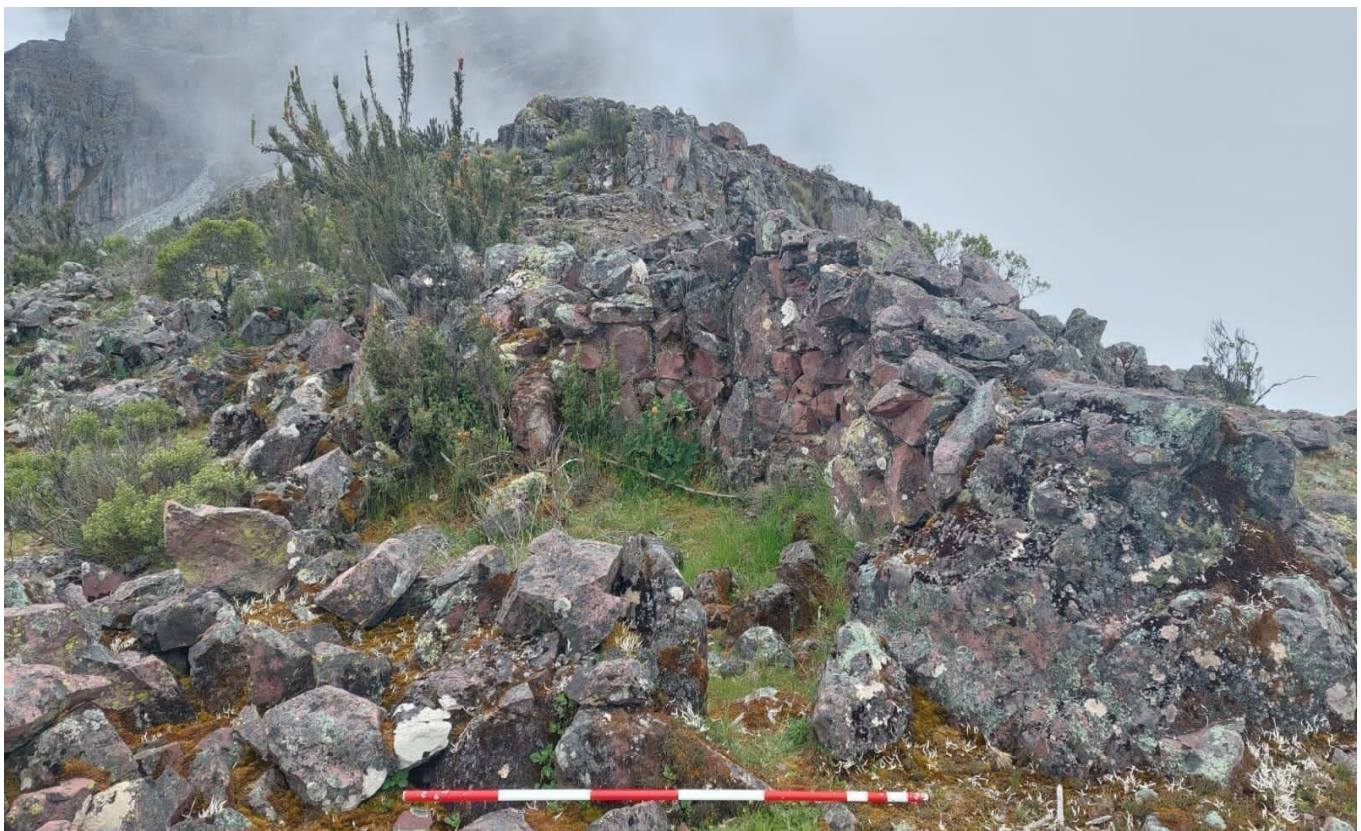
Figura 33: Recinto con mejor estado de conservación que demuestra el vano de acceso y la forma morfológica globular.

Sector E: Se encuentra emplazado sobre una pendiente suave, ubicado al lado sureste respecto al sector A. Se localiza a 4284 m.s.n.m y en las coordenadas UTM: 292682N y 2766931E. Se hallaron 18 recintos irregulares que presentan entre secciones de muro rectas y curvas. Las estructuras presentan formas entre: ovoide, rectangular y elíptica principalmente. A su vez se identifican 4 patios asociados a los recintos que, en algunos casos, también están unidos por pasadizos. Respecto a los vanos de acceso van a tener una orientación variada o en función a los patios como punto de conexión. El material constructivo se trata de piedras canteadas de diferentes tamaños y una técnica constructiva donde, probablemente, hubo uso del mortero, pero este se encuentra deteriorado por la erosión pluvial. El recinto en mejor estado de conservación, tiene los muros de un acabado tosco en el cual se colocan las piedras canteadas de múltiples tamaños y de manera irregular, que se superponen al afloramiento rocoso. Las dimensiones son: un largo de 3.20 metros, ancho de 2.50 metros, una altura máxima de 1.50 metros y el ancho promedio del muro es de 0.60 metros. El patio en mejor estado de conservación presenta como dimensiones: un largo de 14.10 metros y un ancho de 5.70 metros.

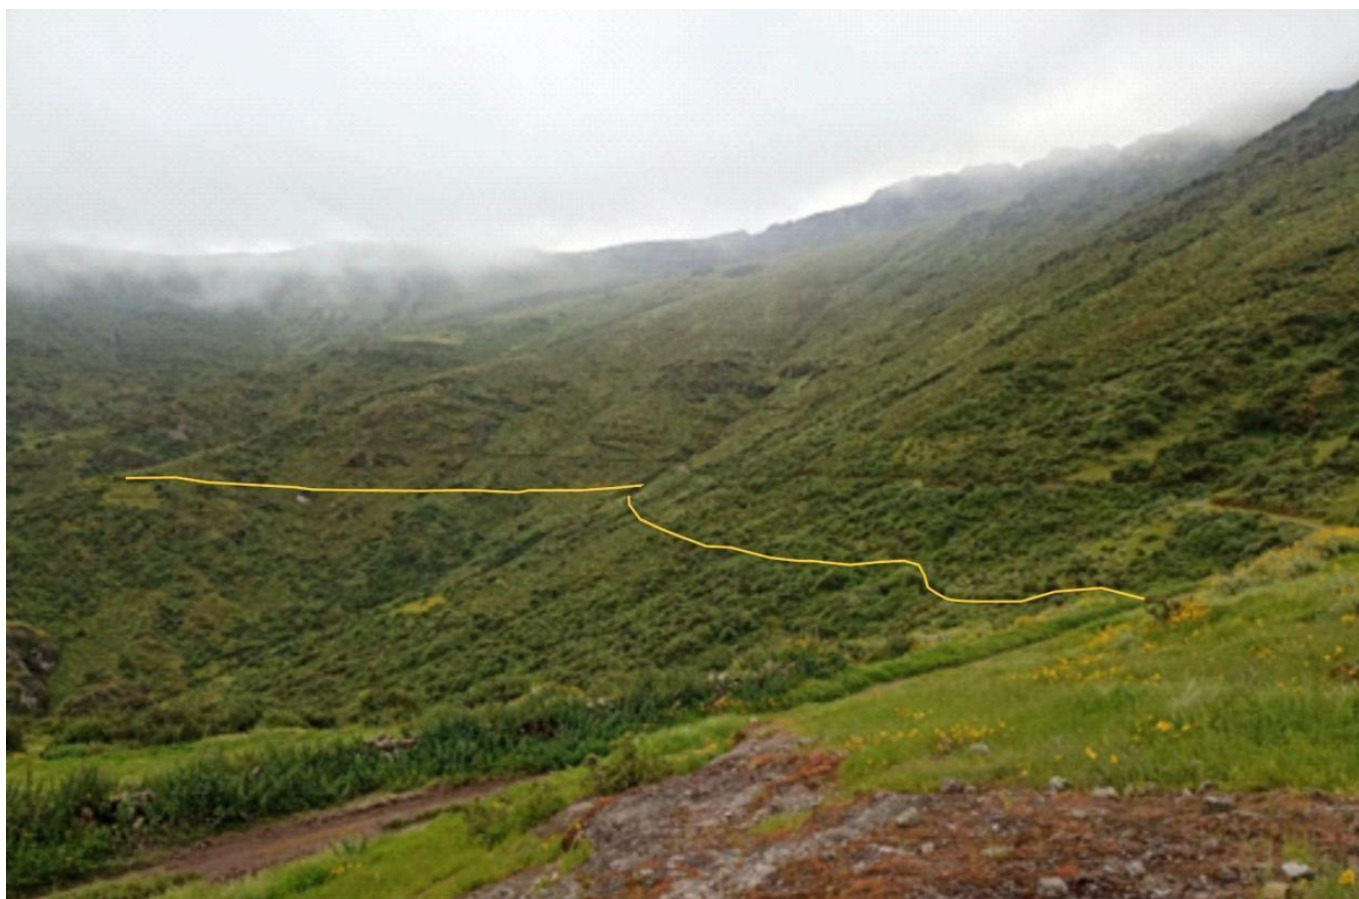
Figura 34: Vista panorámica de sur a norte de la afectación del camino por la construcción de la carretera, nótese la línea amarilla como proyección del camino.

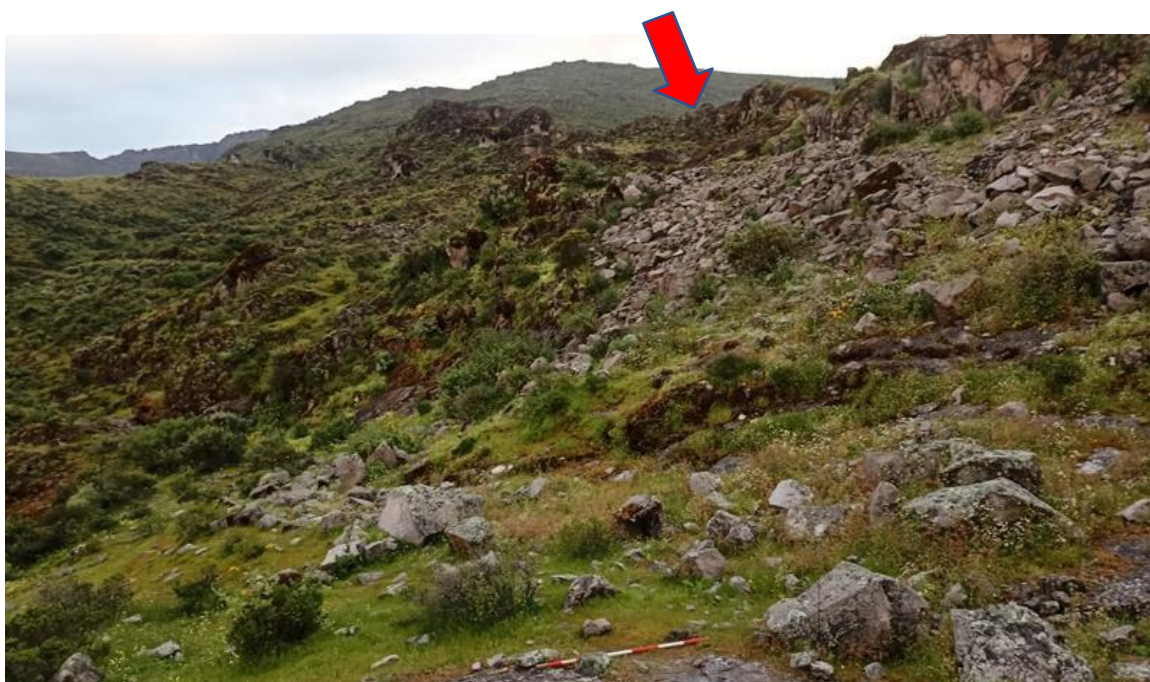
El segundo punto fue tomado en las coordenadas UTM: 291086E y 8765266N. En este punto se puede apreciar una zona de afectación en la cual se observa un deslizamiento de piedras cortadas que habría sido provocado por la construcción de la carretera, así como también se identifica un corte de la roca madre para construir la calzada, esta tiene unos 2.40 m de ancho aproximadamente.

Figura 35: Vista de sur a norte de la afectación del camino por la construcción de la carretera. La flecha roja indica el paso de la vía moderna cortando el camino.

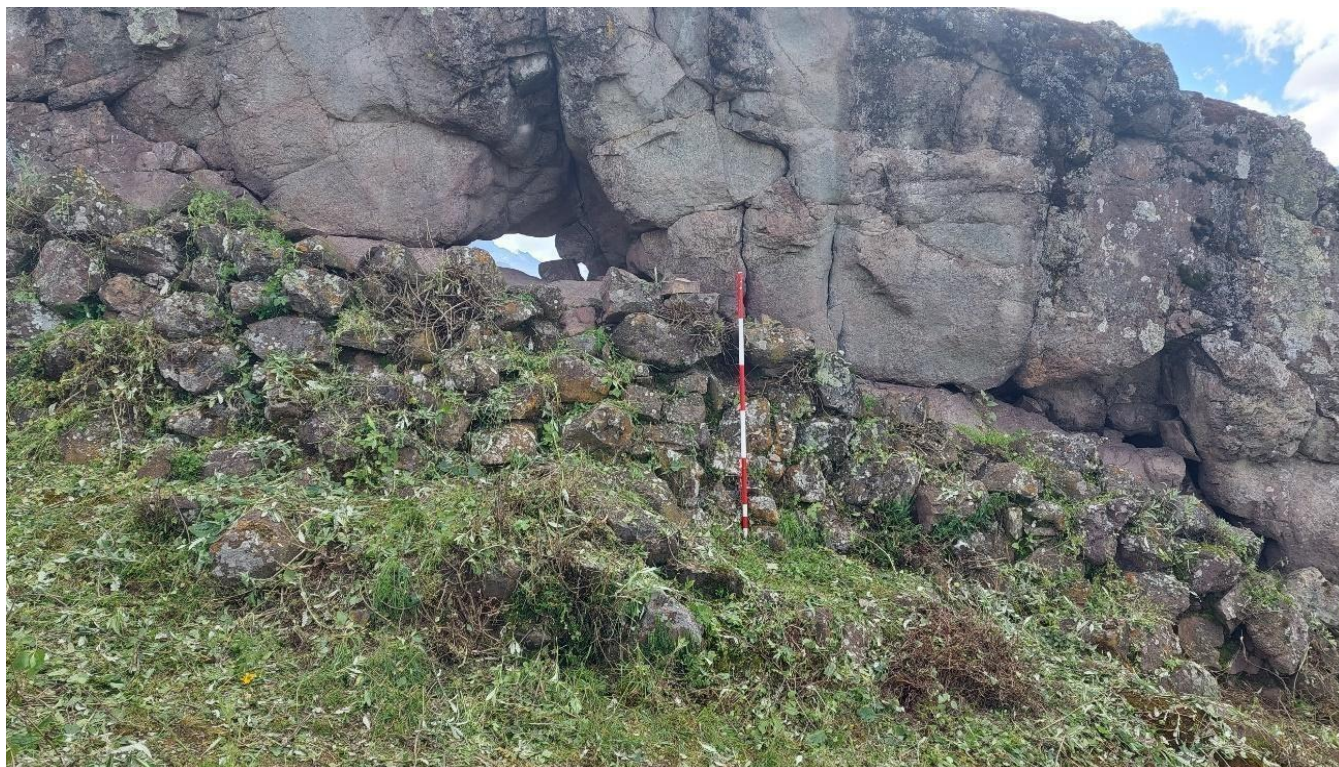
un punto de vista ceremonial; se tiene un pequeño muro, a manera de una banquetta, esta funcionaría para poder acceder a la abertura triangular. Esta banquetta mide 2 m de largo, 0.60 m de ancho y 0.60 de altura.

Figura 37: Vista de oeste a este de la abertura triangular.
