**INVENTARIO DEL PATRIMONIO ARQUEOLÓGICO EN LA
COMUNIDAD CAMPESINA DE OTEC, DISTRITO DE IHUARÍ –
HUARAL. NUEVOS DATOS PARA LA COMPRENSIÓN Y
CARACTERIZACIÓN DE LA CULTURA IGUARI**

**“Inventory of the archaeological heritage in the peasant community of Otec,
district of Ihuarí – Huaral. New data for the understanding and
characterization of the Iguari culture”.**

El presente artículo se centra en los resultados obtenidos durante un reconocimiento arqueológico llevado a cabo en la Comunidad Campesina de Otec, ubicada en el distrito de Ihuarí, provincia de Huaral. El estudio fue realizado a inicios de 2023 por estudiantes de arqueología de la Universidad Nacional Mayor de San Marcos, con el apoyo de los bachilleres Luis Reymundo Lume, Anthony Villalta Tello y Juan Conde Vilca. Juntos, exploramos toda el área de la comunidad como parte del curso de Métodos en Arqueología I a cargo del Dr, Pieter van Dalen Luna.

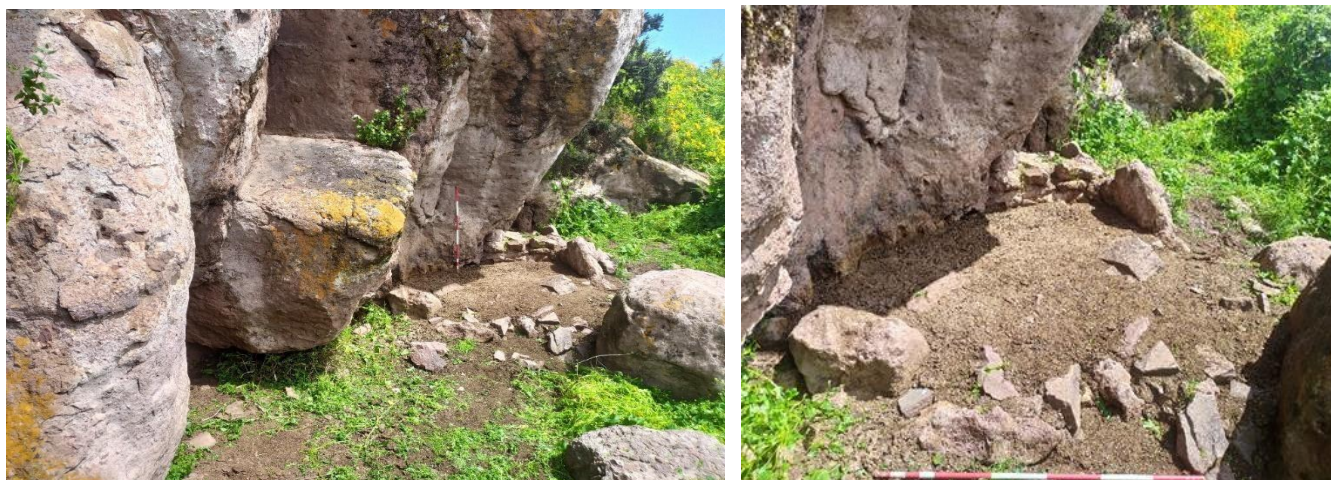
puede observar solo la cabecera de muro con un ancho de 0.30 metros, su estado de conservación es pésimo; tiene un diámetro de 1.20 metros. Al igual que en el recinto mayor, el ganado caprino y las herbáceas afectaron al lugar.

Figuras 39 y 40: Vista lateral de los dos recintos, para esta imagen se limpió el lugar para una mejor visualización de la superficie.

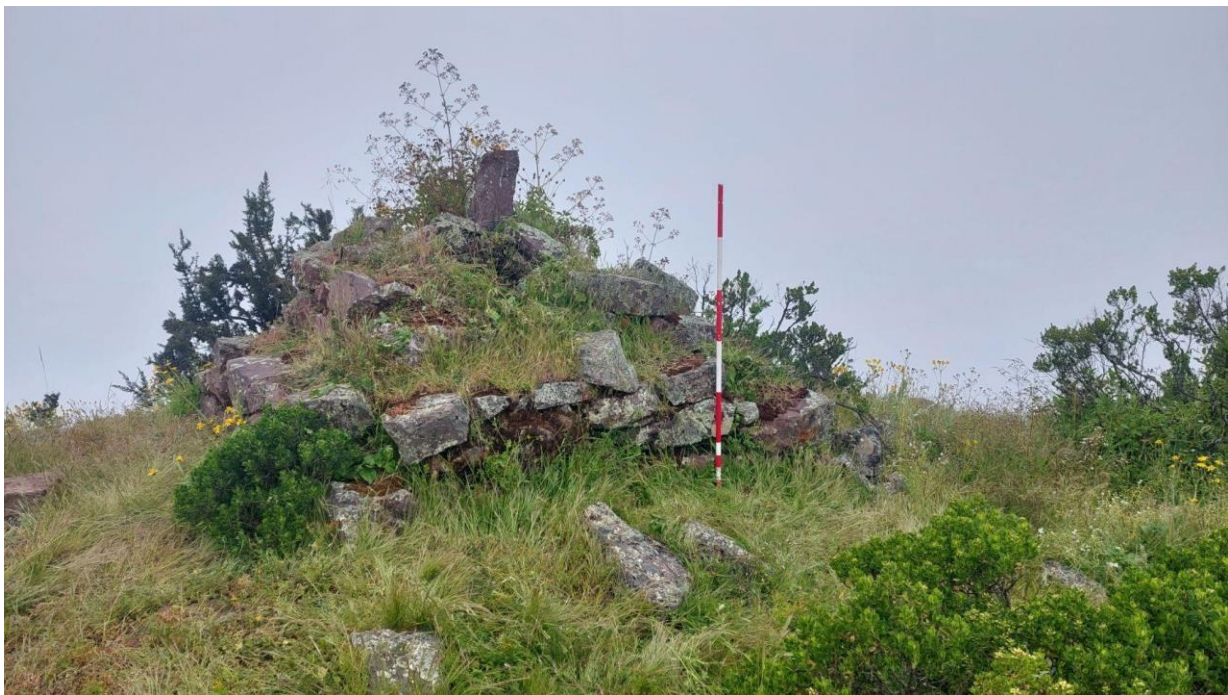
Figura 42: Estructura cuadrangular.

Este sitio se localiza geográficamente en la cima del cerro o apu Huacancoy. Presenta una altitud de 3516 m.s.n.m y con coordenadas UTM: 290176N y 8761882E. En este sitio se hallan múltiples estructuras que, probablemente, corresponden a un solo periodo de ocupación. El estado actual en el cual se encuentra está cubierto por vegetación arbustiva y herbácea que se refiere a pastos naturales. La primera estructura se define con una forma cuadrangular ubicada al lado sur del espacio alargado, y este presenta 2 niveles constructivos. El material y la técnica constructiva son en base a piedra angulosas unidas con mortero de barro (se trata de una mampostería ordinaria donde el paramento presenta un acabado tosco). Las dimensiones de esta estructura son: En el primer nivel se presenta un largo de 2.35 metros, ancho de 2.15 metros y una altura máxima de 0.40 metros. En el segundo nivel se presenta un largo de 1.70 metros, ancho de 1.46 metros y una altura máxima de 0.50 metros. La parte superior de esta estructura está cubierta de piedras angulosas de manera desordenada.

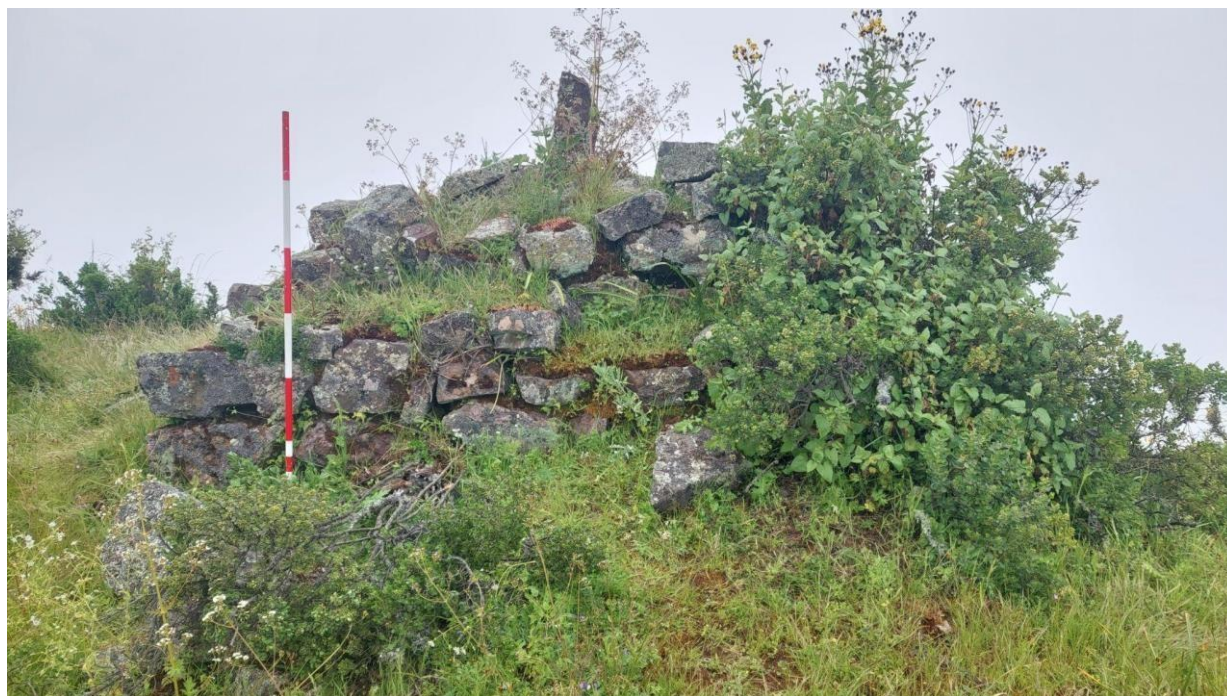
Figura 43: Vista de la estructura cuadrangular en la cual denota el estado de conservación.

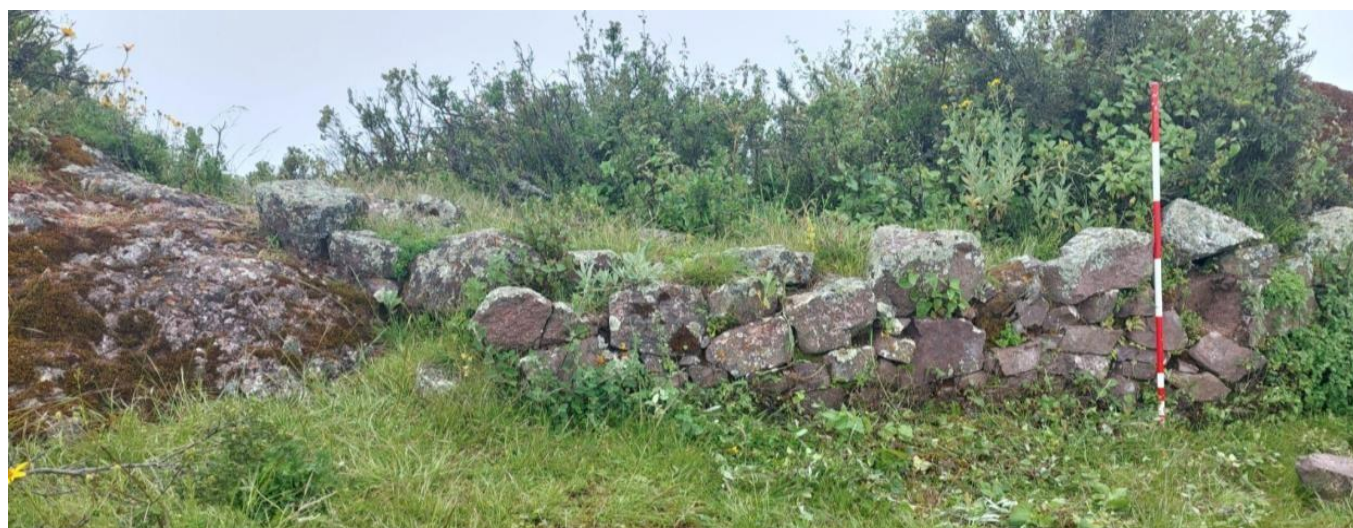
Figura 44: Recinto doméstico en el cual se encuentra el adosamiento al afloramiento rocoso que se encuentra en la parte izquierda.

La cuarta estructura se encuentra sobre una pendiente regular hacia el lado oeste. Esta se localiza al lado norte respecto a la estructura de dos niveles y va a estar emplazada sobre la cima baja del cerro Huancacoy que va a estar apartada de este primer conjunto y está conformada de la estructura trunca y los dos muros perimetrales. Ubicada según coordenadas UTM: 290452N y 876629E. Acá se va a identificar una estructura probablemente doméstica, la cual está cubierta por vegetación arbustiva que imposibilita identificar la forma de la planta. El material y técnica constructiva es una mampostería ordinaria de piedras angulosas canteadas de diferentes tamaños; con un ancho de 0.55 metros, altura máxima de 0.60 metros y el largo es indeterminado por la vegetación presente. A su vez estos muros se adosan al afloramiento rocoso que cierra el espacio que conforma el recinto.

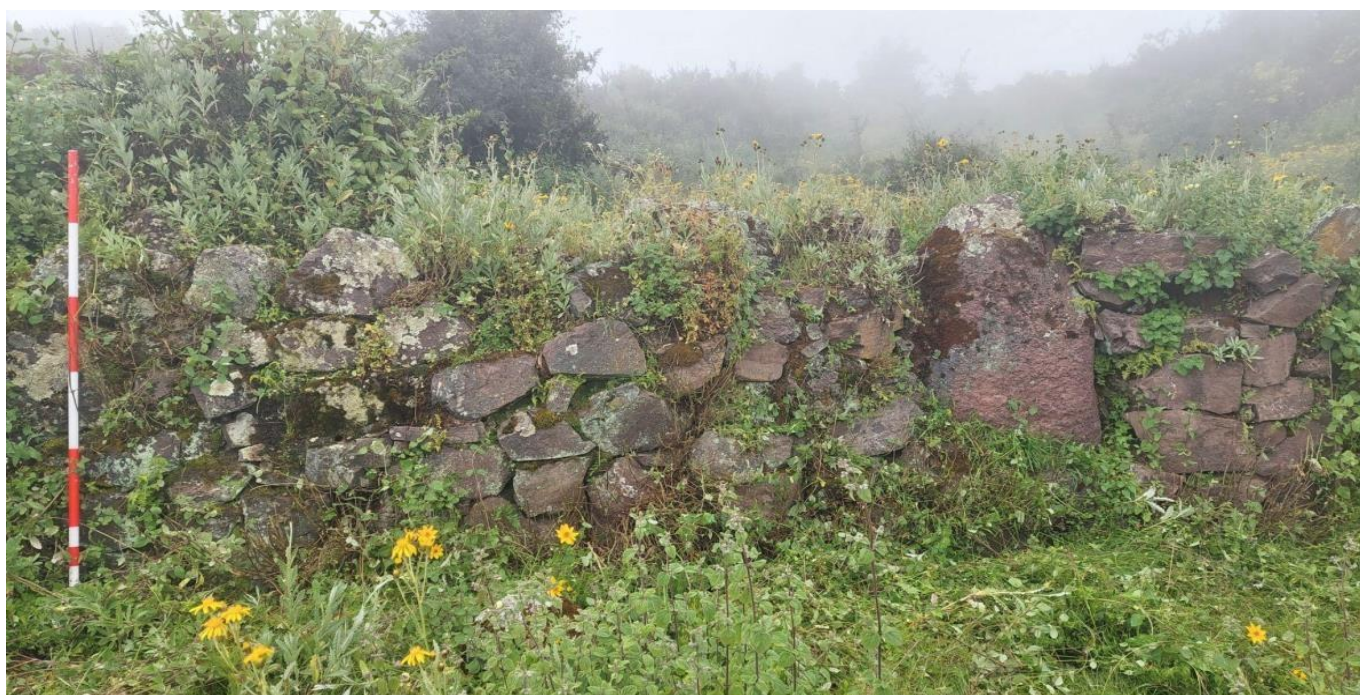
Figura 45: Muro perimetral que rodea la ladera en la cual se denota el material y técnica constructiva.

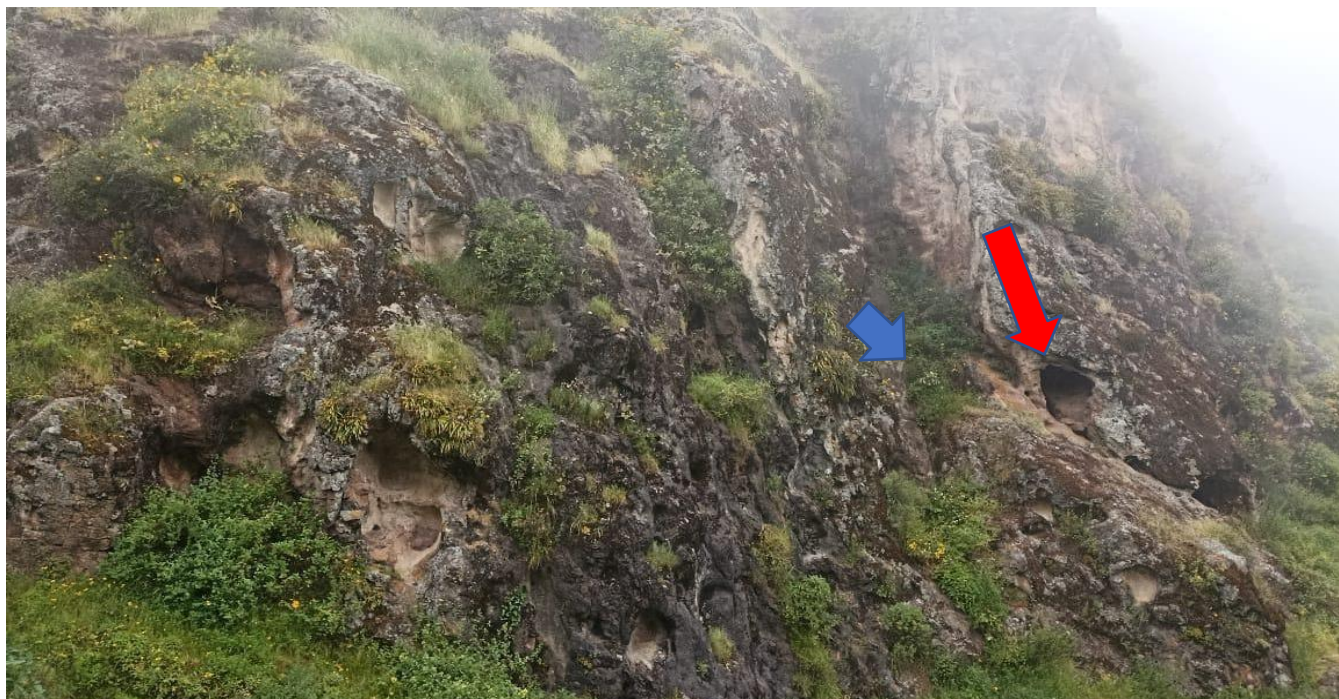
El abrigo más grande es de 2 metros de profundidad, un ancho de 1.50 metros aproximadamente y la altura de 1.60 metros. Este se encuentra en mal estado de conservación y ya no conserva ningún tipo de restos, posiblemente por acción de huaqueo.

Figura 46: Vista E-W de la ladera con los abrigos rocosos. La flecha roja indica el abrigo rocoso grande, flecha azul indica el segundo abrigo rocoso más pequeño, sin embargo, este último no se aprecia en la imagen por el ángulo de la fotografía.

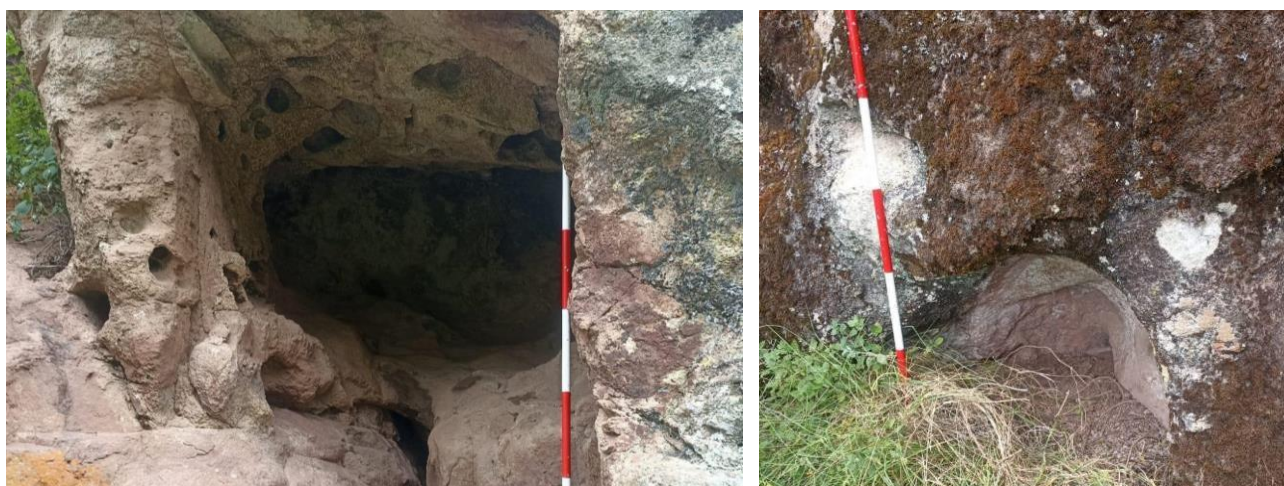
Figura 47 (izquierda): Vista de este a oeste en detalle del machay grande. Figura 48 (derecha): Vista de este a oeste del machay con restos óseos.

El abrigo más pequeño tiene 0.80 metros de profundidad, 0.90 metros de ancho y 0.60 metros de altura, en el cual se encontraron 2 restos óseos de la parte de la clavícula y una vértebra de un niño. Este machay se encuentra en mal estado de conservación, ya que habría sido huaqueado y se encuentra cubierto de vegetación.

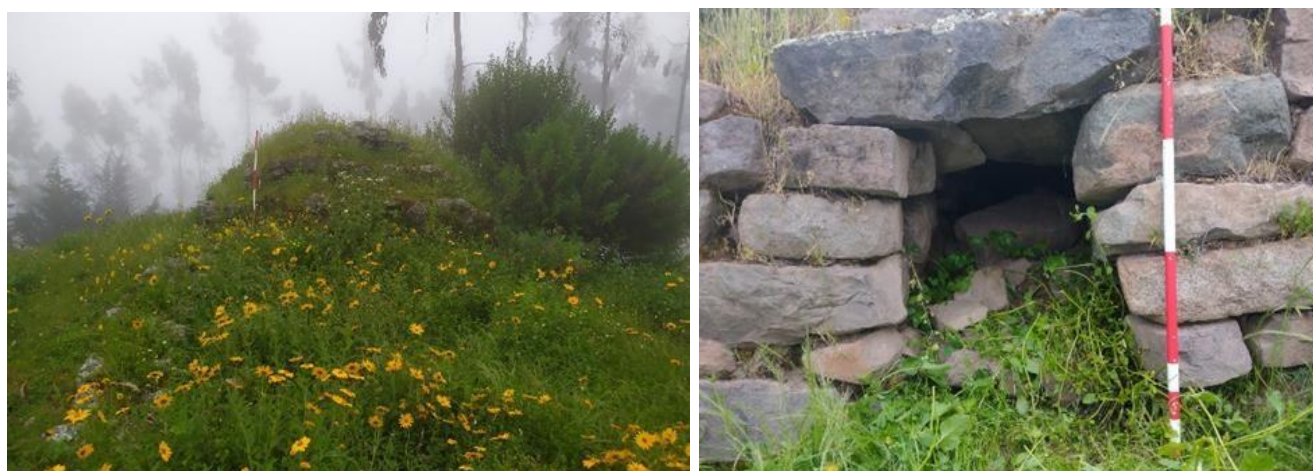
Figura 50 (izquierda): Imagen del sitio dirección SW-NE, se puede apreciar la cabeza de muro que pudo haber existido, sin embargo, la vegetación dificulta esta tarea. Figura 51 (derecha): Vano encontrado, nótese la galería colapsada. Foto tomada en dirección NW-SE.

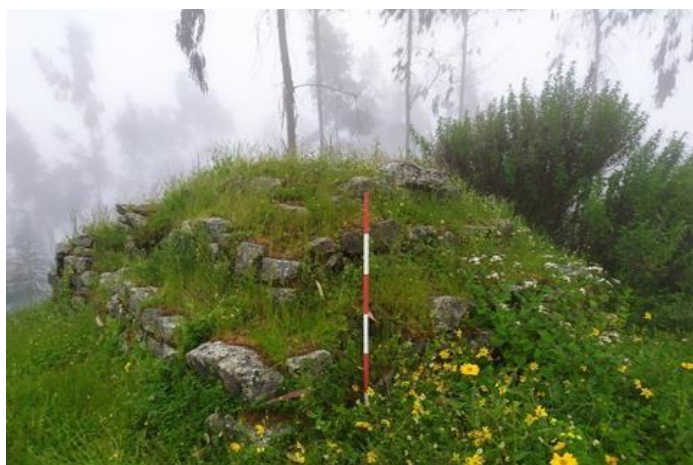
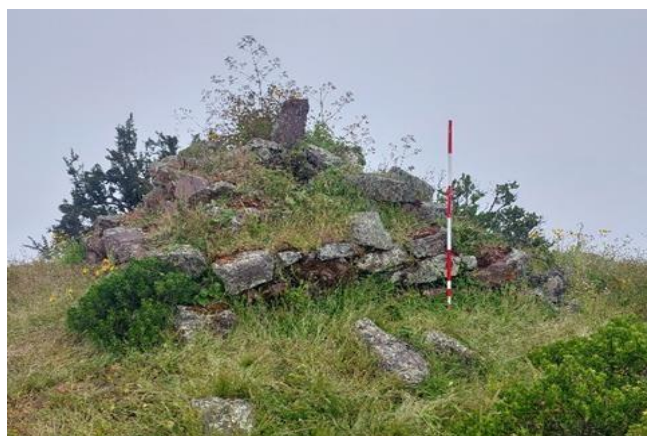
Figuras 52 y 53: Imagen del sitio cerro Otec (izquierda) y del sitio 8, Cima del cerro Huancacoy (derecha). Nótese las similitudes de las dos estructuras, ambas, ubicadas en lo más alto de sus cimas.

El sitio se emplaza a 3353 m.s.n.m., sobre la lomada de una pequeña colina con coordenadas 291626E 8763629N 18L. Consta de una estructura hecha de piedras canteadas que según los pobladores servía para colocar una cruz en una especie de pirámide trunca con 3 plataformas. La primera plataforma tiene un área de 3.50 x 3.50 metros y una altura de 1 metro en la parte más alta, la segunda plataforma es de un área de 2.60 x 2.60 metros y la tercera plataforma tiene un área de 2 x 2 metros de área y 0.35 metros de altura. En el lado suroeste se encuentra un vano trapezoidal de 0.50 metros de alto, 0.45 metros de ancho en el umbral y 0.35 metros en el dintel. Este vano se conecta por una especie de galería con el otro lado noroeste de la estructura; no obstante, esta galería está colapsada

El sitio tiene un muro perimetral, el cual solo conserva la cabecera del muro cubierta de vegetación que no permite visualizar la superficie del lugar y los materiales asociados.

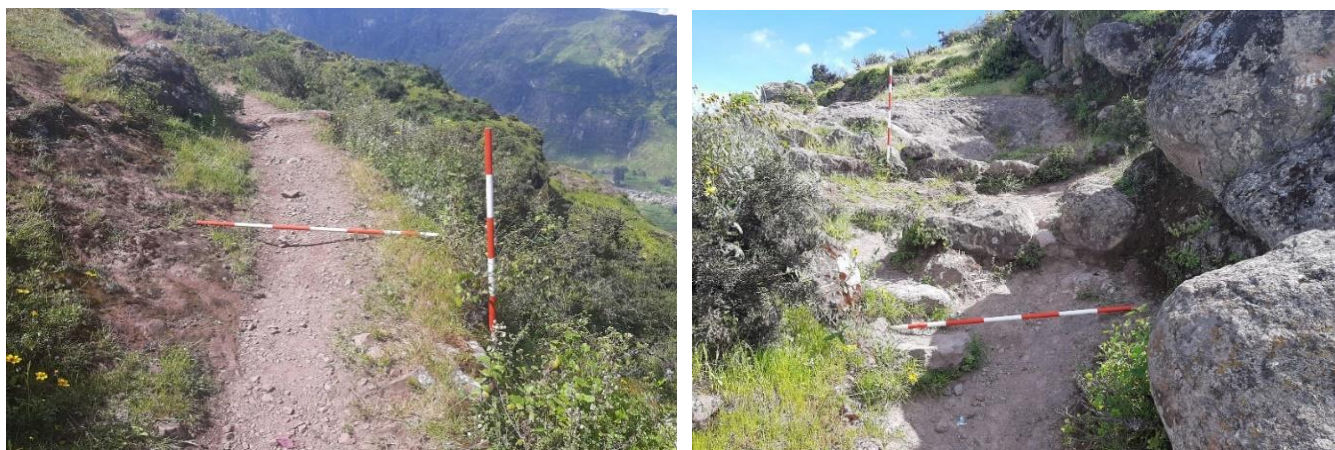
Figuras 54 y 55: dos vistas del camino prehispánico Otec 2.

Se ha registrado un trazo de camino que estaba aterrazado de piedra el cual no se encontraba empedrado. Mostraba construcción a base de piedra canteada con argamasa de barro. No se registró ningún tipo de material, ya sea óseo o cerámico. Se encontró el camino con presencia de vegetación y en mal estado de conservación. Es un camino prehispánico.

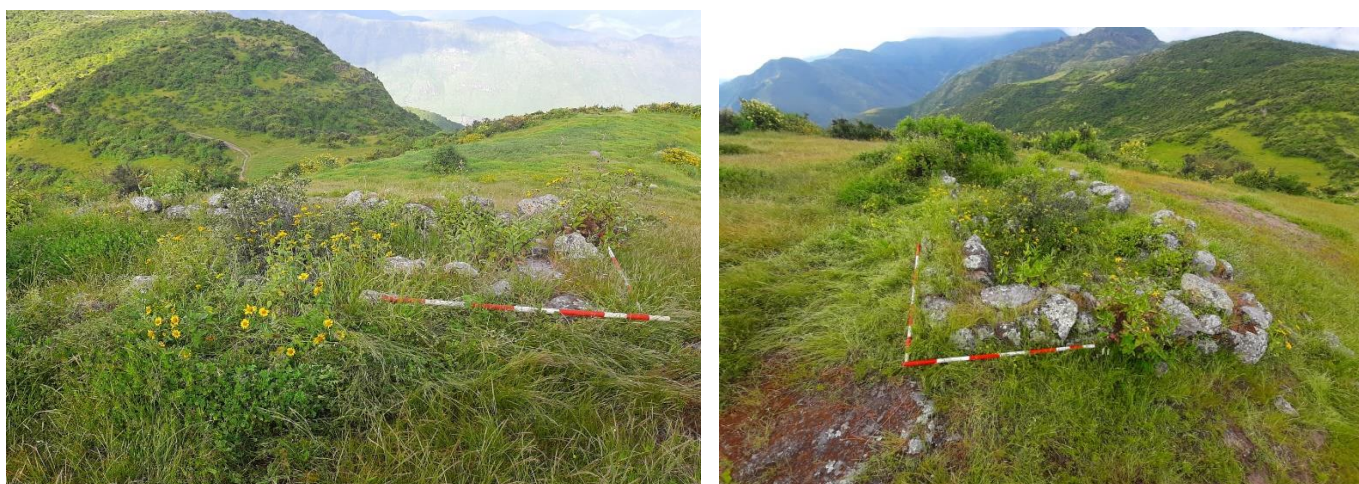
Figuras 56 y 57: dos vistas de las construcciones del sitio.

En este sitio se encontró gran diversidad e innumerables recintos, calculando un aproximado de 40 a 50 recintos. Además, se vieron distintas estructuras (rectangulares y circulares, con muros de doble hilera a base de pedras canteadas unidas con argamasa, caras interiores planas), tanto domésticas, plazas, recintos cuadrangulares y semicirculares tipo kullpis. Los recintos semicirculares están hechos de pedras canteadas con masa de barro. No se ve pachillas (pedras pequeñas que están entre pedras grandes). Los recintos semicirculares son de 5.77 m de diámetro, con 1.70 m de altura conservada. Los recintos cuadrangulares son de 2.60 m por 1.80 m, construidas a base de pedras canteadas unidas con masa de barro, con una altura conservada de 0.87 m. La distancia entre los distintos recintos era de aprox. de 4 a 5 m.

El sitio data del Periodo Intermedio Tardío. En la superficie del sitio se encontró fragmentos de cerámica la cual se encontraba dispersa por todo el sitio. También, se vio la presencia de la vegetación que cubría los recintos, excremento del ganado bovino y hongos que se podía ver en todos los recintos. El sitio se encontraba en mal estado de conservación, se vio presencia de maleza que cubría la mayor parte de los recintos, así como también espinas y vizcaínos. El excremento del ganado bovino que se vio en todo el sitio nos muestra la presencia de estos animales hasta estas zonas, al transitar por los recintos afectaron los muros.

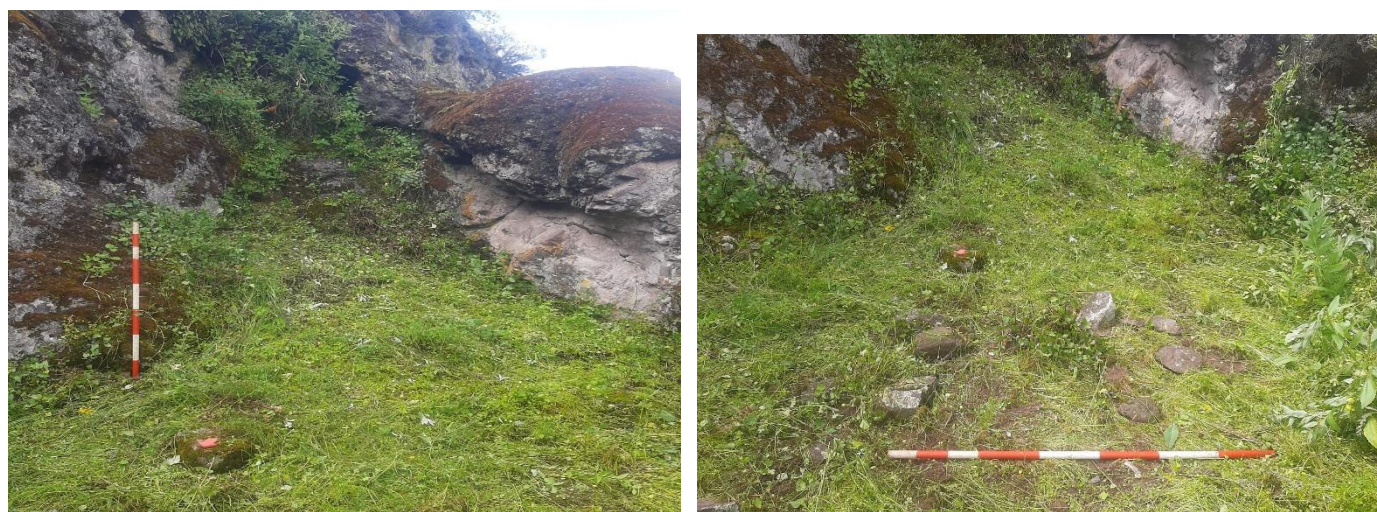
Figuras 64 y 65: Vista de dos edificaciones muy deterioradas.

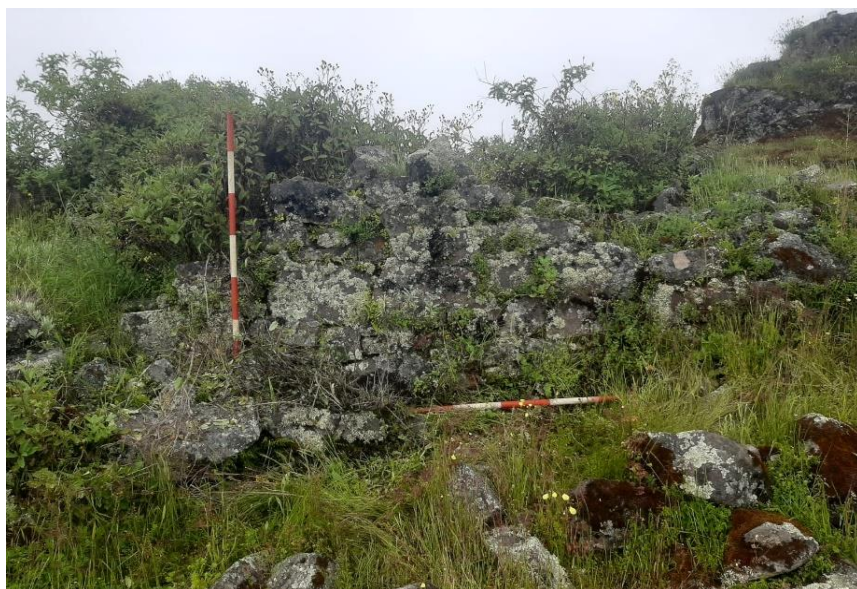
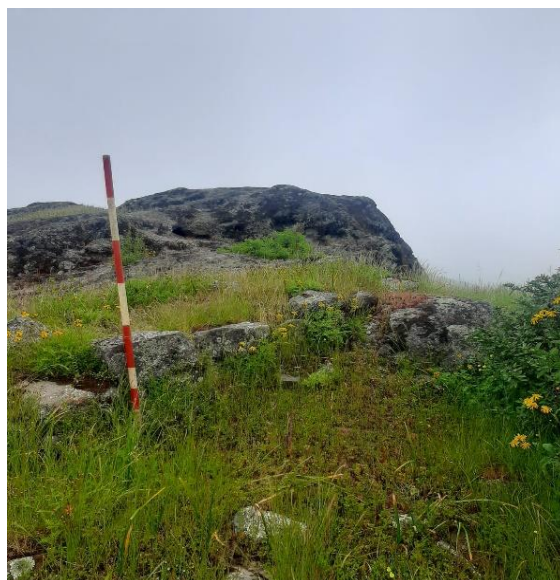
En la superficie del sitio se encontraron fragmentos de cerámica, todo el sitio estaba cubierto por la maleza y vegetación. Se encontró el sitio en un mal estado de conservación, el recinto se encontraba en condiciones deterioradas, cubiertos de maleza.

Figura 66 (izquierda): vista del muro del recinto de Turunpaco II. Figura 67 (derecha): vista del recinto cubierto de vegetación.

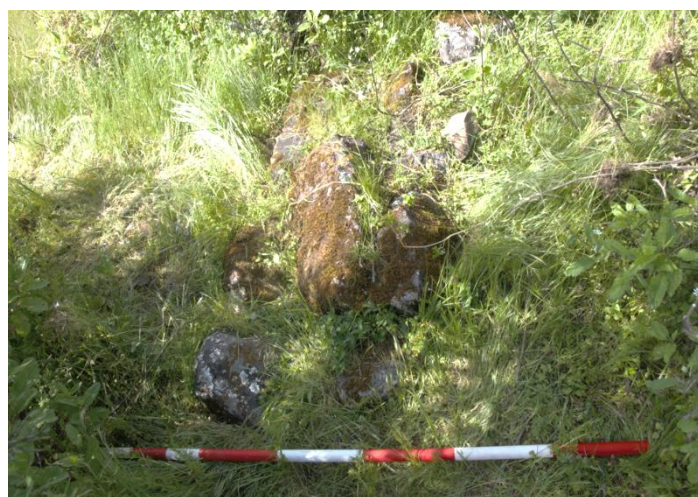
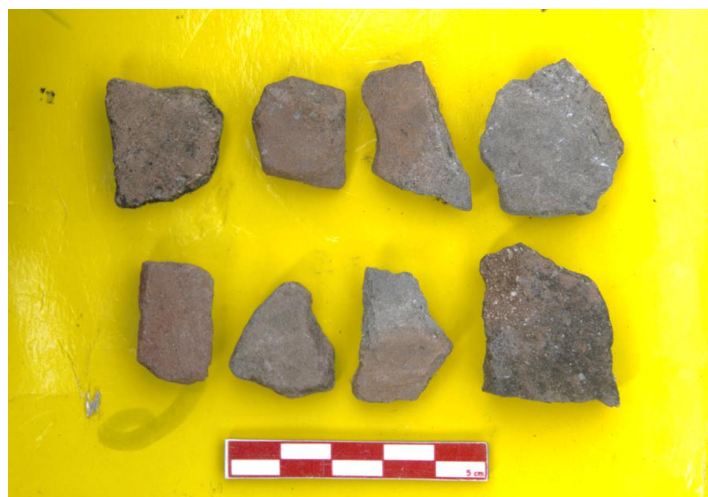
Figura 68 (izquierda): vista del muro de un recinto cubierto de vegetación. **Figura 69 (derecha):** vista de fragmentos de cerámica encontrada en el sitio.

El lugar se encuentra en la cima de una colina del cerro Hualpalupina, al noreste podemos encontrar una trocha que parece estar asociado con el sitio. Asimismo, encontramos estructuras de formas indeterminada, bases de muro de doble hilera de piedras canteadas sin presencia de argamasa con un área rectangular cuyo ancho es de 0.50 m y un largo de 1.30 m. También se pudo observar un muro perimetral de gran extensión que rodea la colina. Se ha encontrado material cerámico abundante en el sitio, aparentemente se trata de una cerámica doméstica. Las estructuras se encuentran en un mal estado de conservación afectado por la vegetación arbustiva, la humedad y la instrucción del ganado.

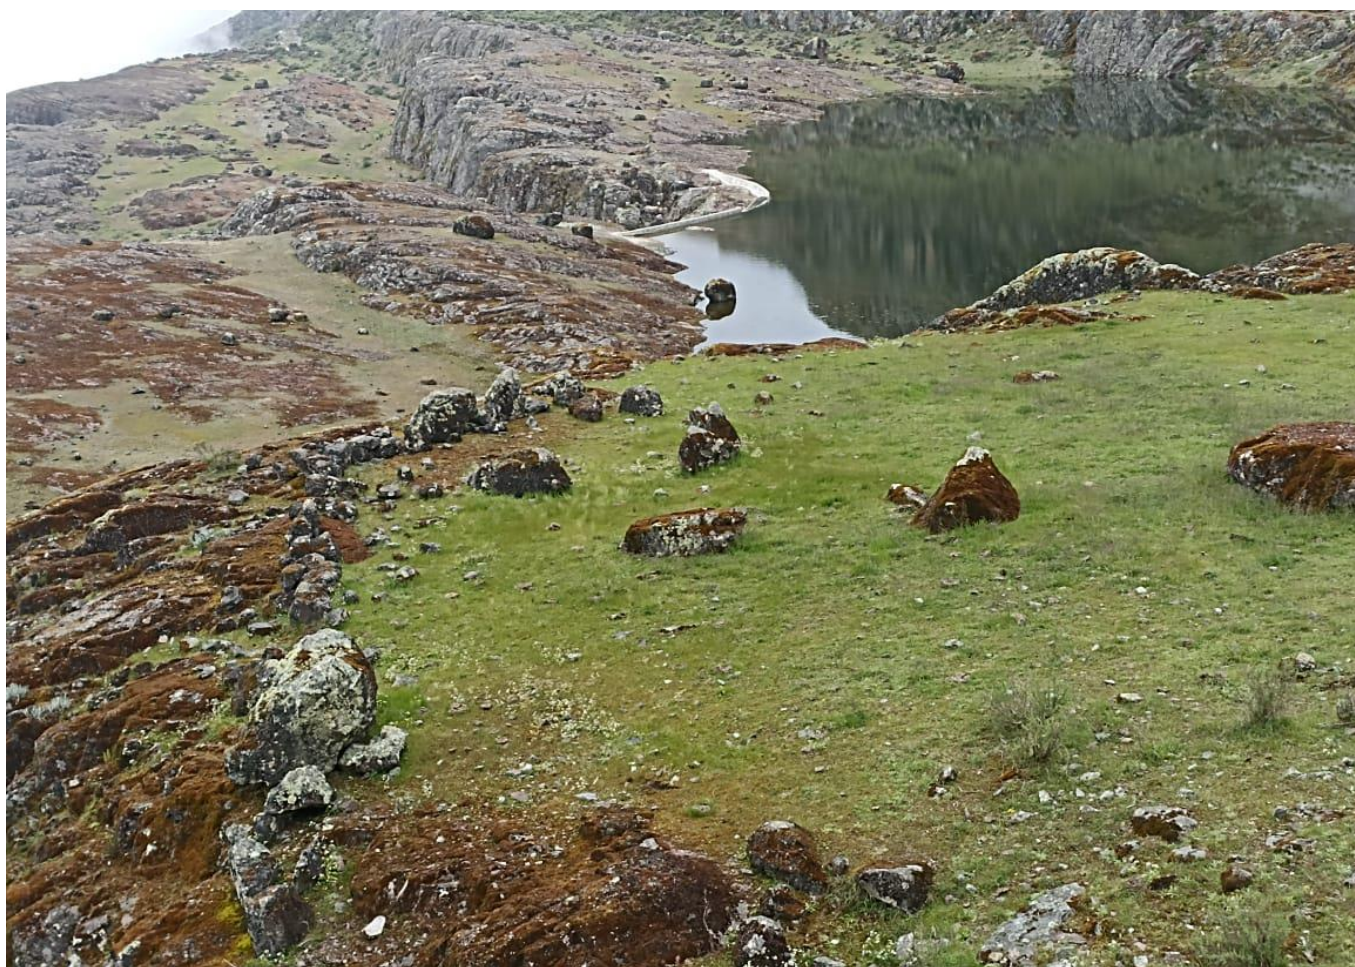
Figura 70: vista panorámica del sitio arqueológico Girish 1.

carretera, al llegar a la laguna y al bordear se puede encontrar el sitio. Hay mucha presencia de afloramientos rocosos, carece de vegetación arbustiva, hay mucha presencia de vegetación herbácea. El recinto tiene muros a base de piedras canteadas sin argamasa, las formas son distintas, las estructuras tienen formas semiovaladas cuyo diámetro es en promedio de 6.30 metros.

El sitio tiene ocupación del Periodo Intermedio Tardío. Se trata de corrales. No se ha encontrado material alguno sobre la superficie del sitio. Se encuentra en mal estado de conservación, afectado principalmente por la humedad, la vegetación y la presencia de ganado.

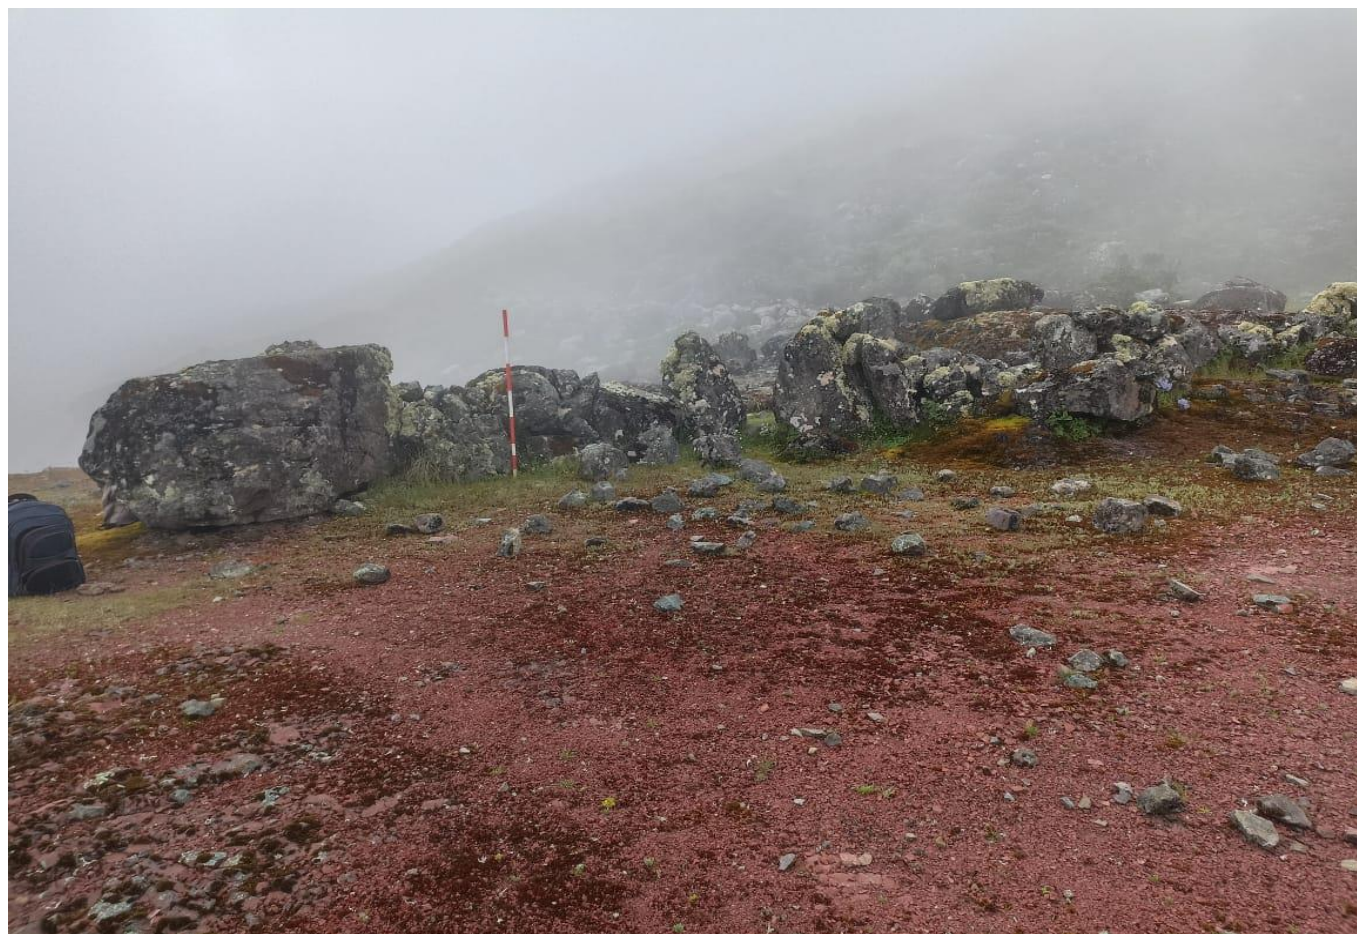
Figura 71: vista panorámica del sitio arqueológico Girish 2.

El sitio se encuentra sobre la roca madre cuyas características resaltan al encontrar rocas de color rojo posiblemente por la presencia de hierro, es un muro de piedra canteada de dimensiones grandes de una sola hilera de piedra, con presencia de mampostería simple, asimismo no contiene argamasa.

El sitio pertenece al Periodo Intermedio Tardío. No se ha encontrado material alguno sobre la superficie del sitio. El estado de conservación del sitio es muy mala, afectado por humedad, vegetación herbácea y el pastoreo

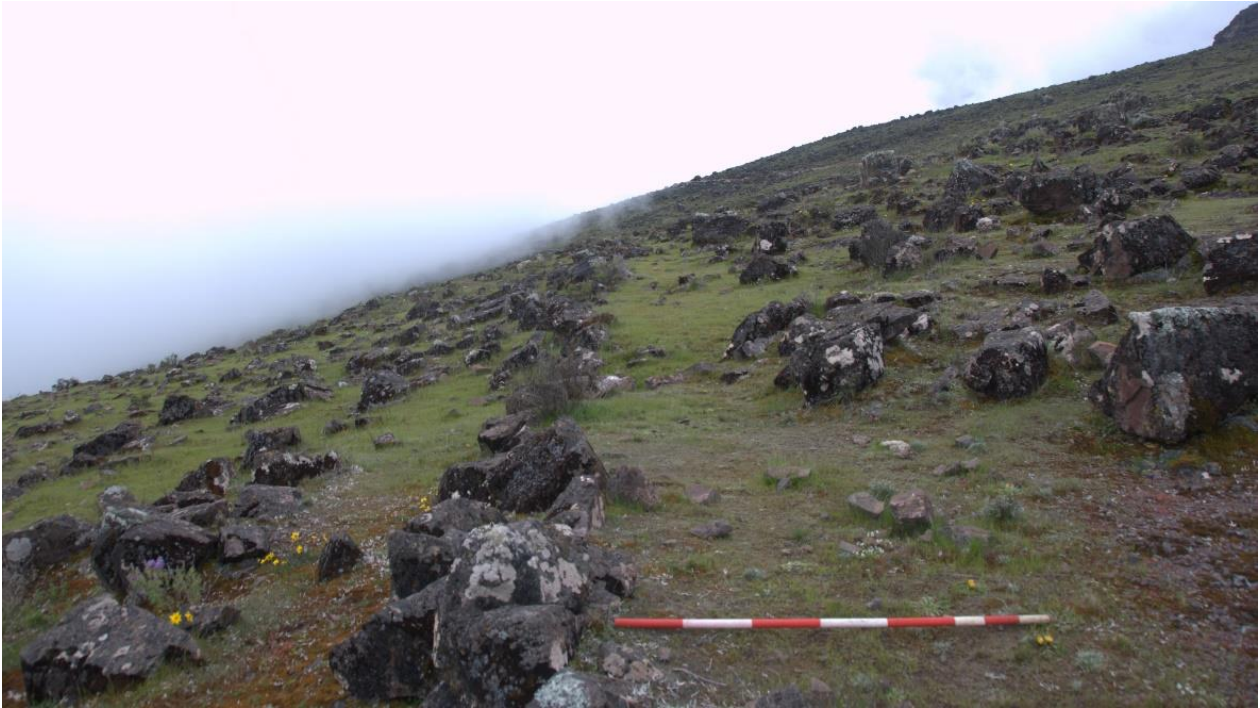
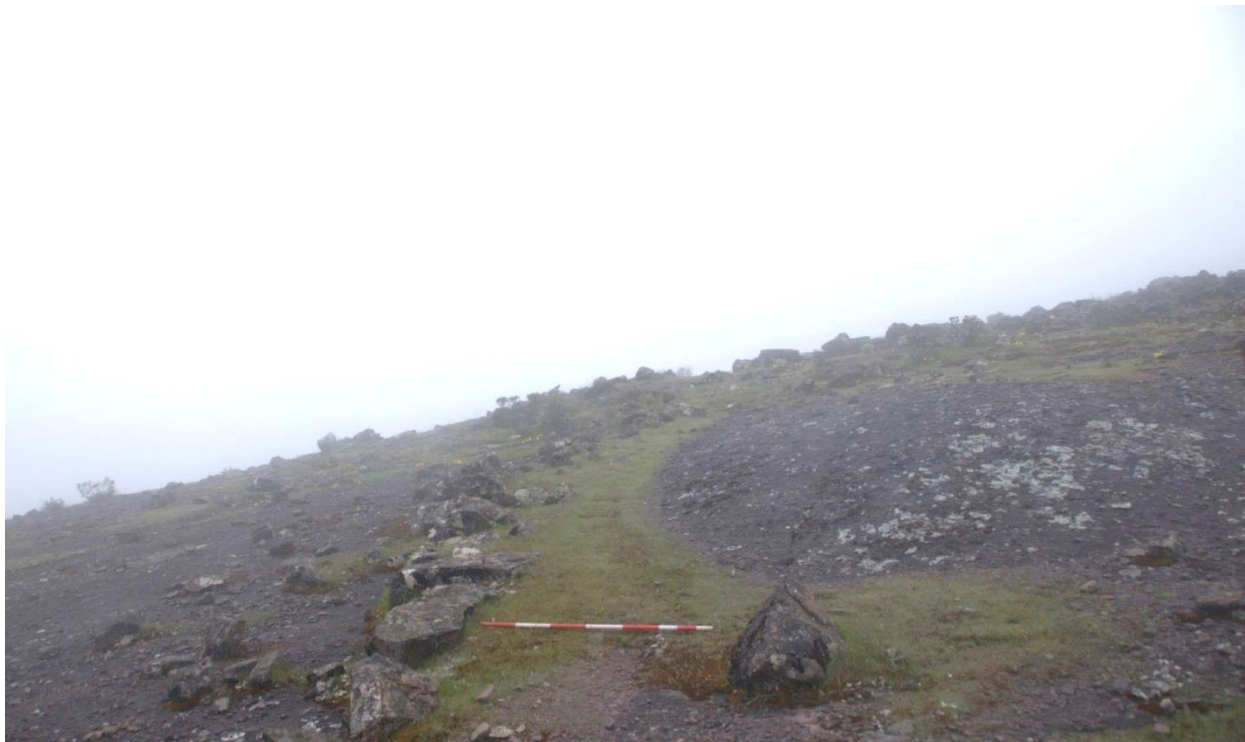
Figuras 72 y 73: Dos vistas del camino de Antaculpa.

Se observan las bases de muros de contención, a base de piedras canteadas sin argamasa edificadas para sostener la ladera del cerro Pucacoto; la calzada es parte de la superficie natural, asimismo, las dimensiones de los muros son de 0.40 metros de alto y 1.20 metros de ancho y el ancho del camino es de 2.20 metros.

El camino es prehispánico. No se ha encontrado material alguno sobre la superficie del sitio. El estado de conservación es muy malo, principalmente afectado por la humedad, vegetación y ganadería.

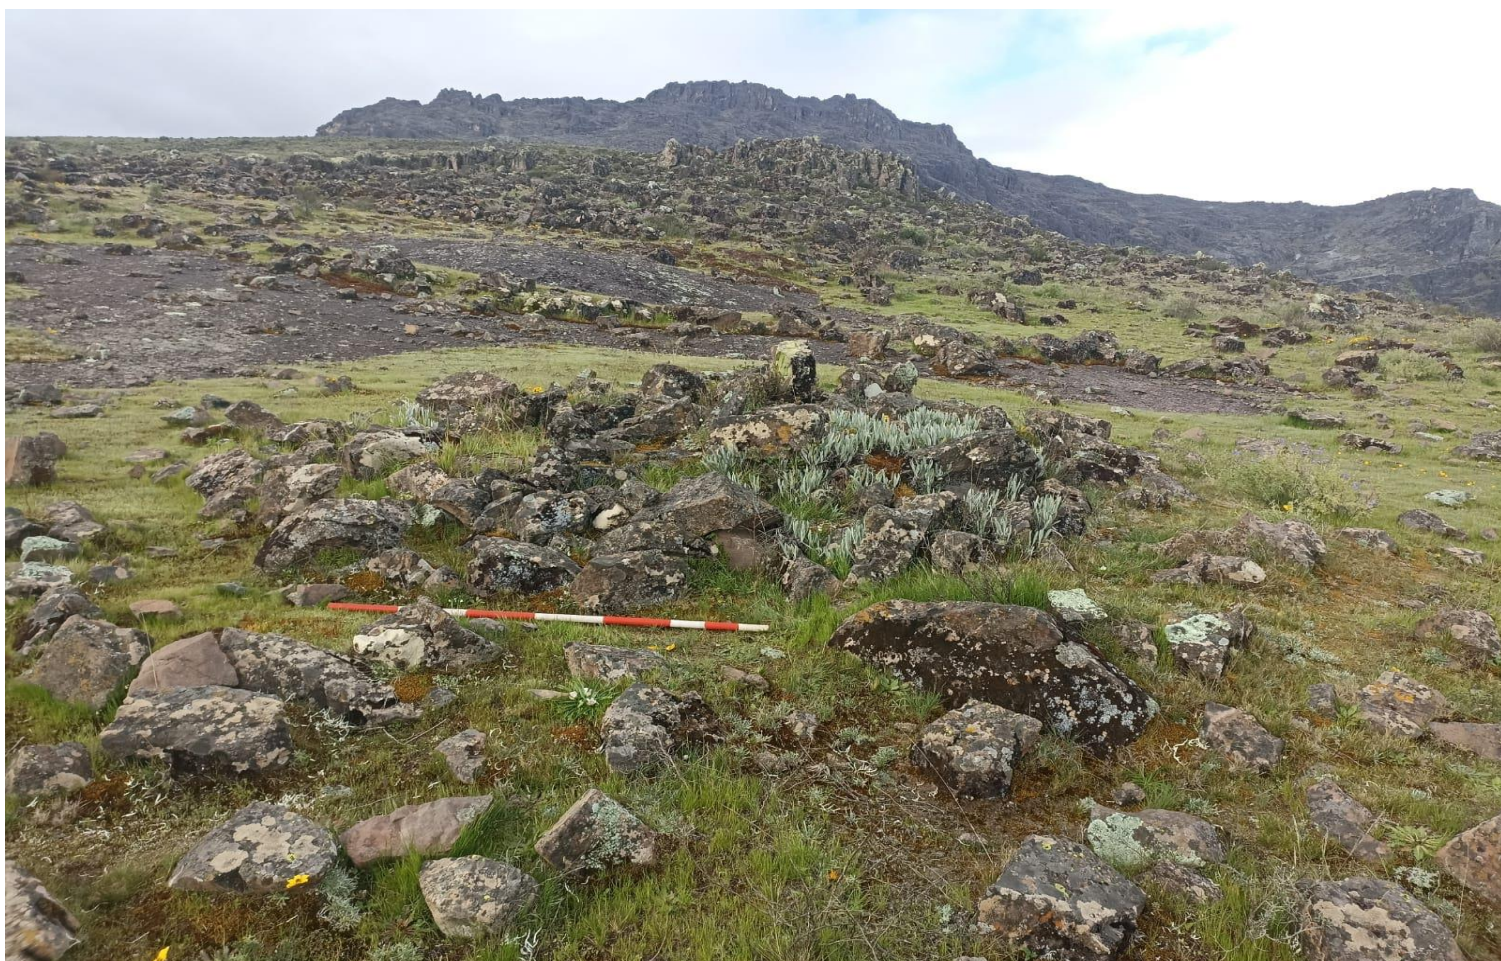
Figura 74: vista del corral de Antaculpa 1.

Se encuentra al este de la laguna, sobre un afloramiento rocoso y está cerca de un camino prehispánico (sitio anterior), aparentemente tiene forma circular, sin embargo, no se puede definir debido a pésimo estado en el que se encuentra. Se trata de un corral prehispánico del Periodo Intermedio Tardío. No se ha encontrado material alguno sobre la superficie del sitio. Muy mal estado de conservación, afectado por la humedad, vegetación herbácea y pastoreo.

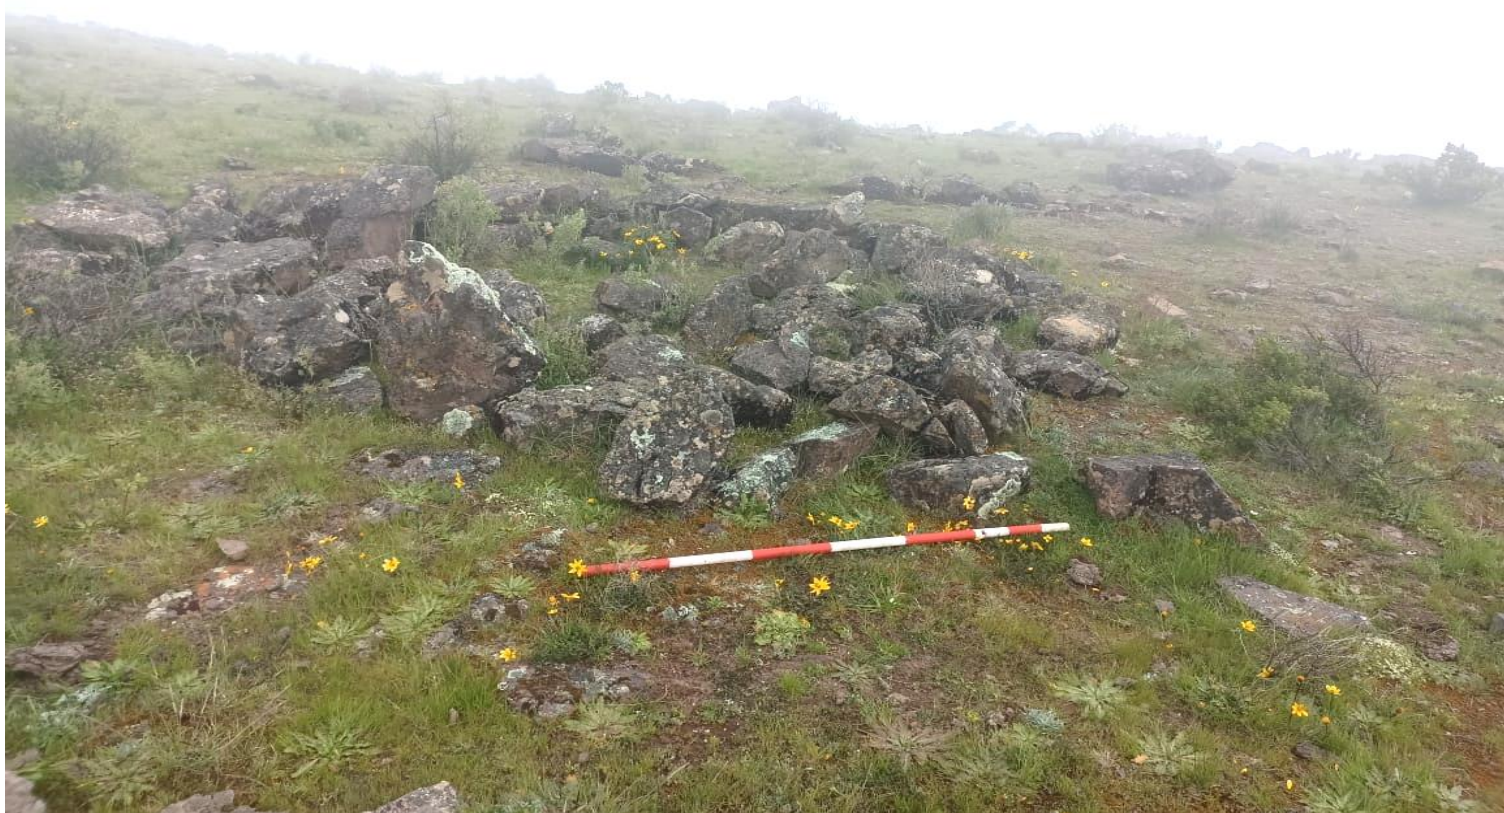
Figura 74: vista del corral de Antaculpa 2.

Se observa estructuras de muros derruidos de una hilera en plantas semi circulares, para poder acceder se tiene que pasar al lado de un camino aparentemente prehispánico, está ubicado en la ladera del cerro Antaculpa y está rodeado de afloramientos rocosos, los muros miden de largo 0.39 m y 0.14 m de ancho. Encontramos rocas al centro de la estructura posiblemente parte del muro colapsado. Se trata de un corral prehispánico del Periodo Intermedio Tardío. No se ha encontrado material alguno sobre la superficie del sitio. El estado de conservación se encuentra en muy malas condiciones, las estructuras se encuentran derruidas y es afectado por humedad, vegetación herbácea y ganadería

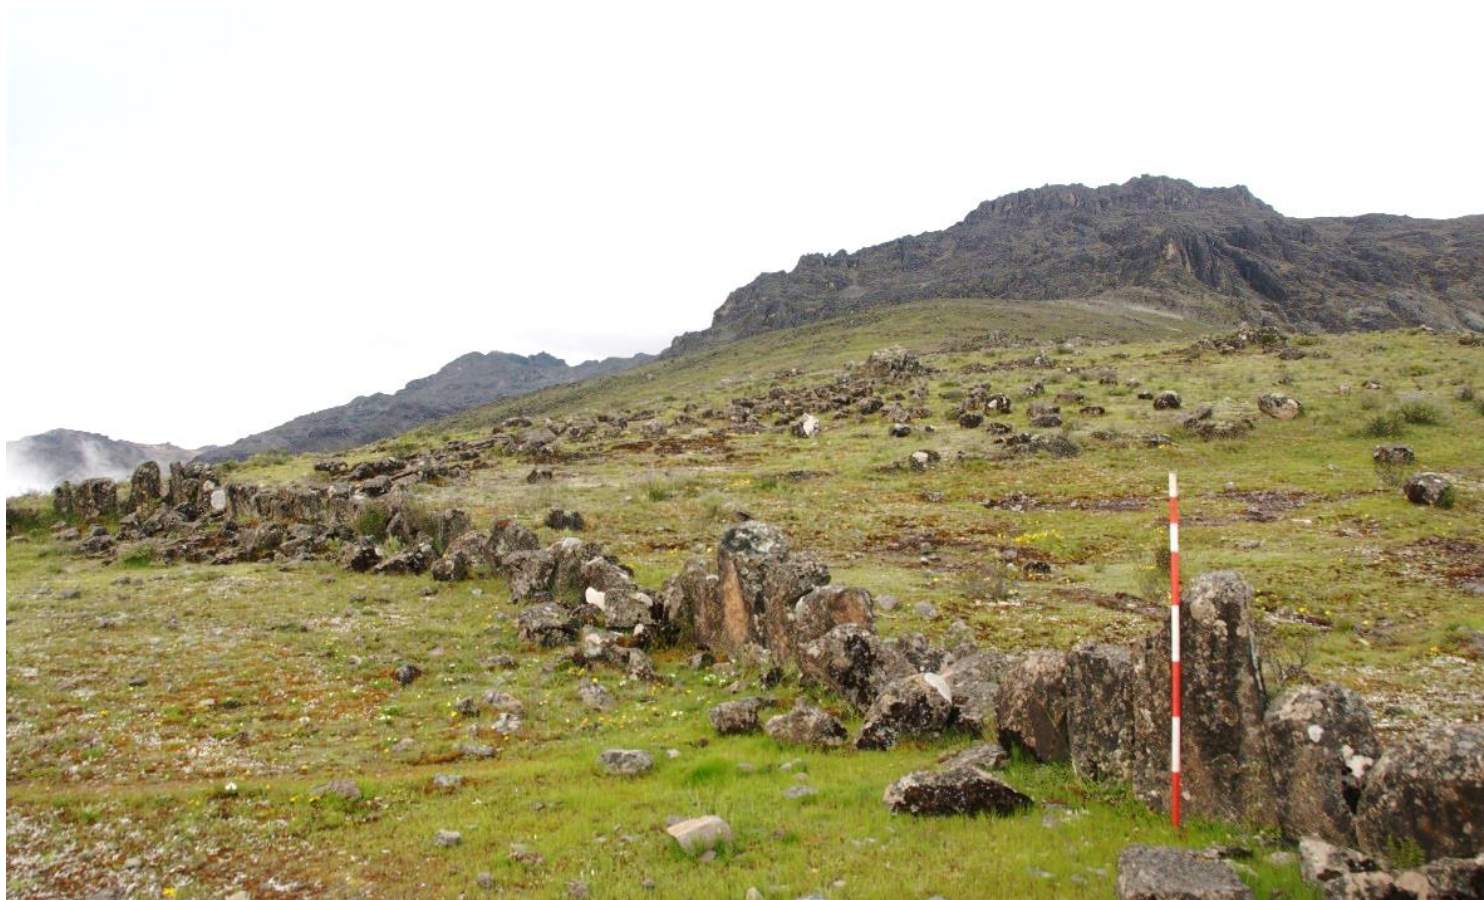
Figura 75: vista del corral de Antaculpa 3.

Se trata de un sitio muy grande con estructuras de piedra que lo rodea como si se tratase de un muro perimétrico a lo cual posiblemente se trata de un corral, estas estructuras se caracterizan por estar adosada con la roca madre, las rocas son de tamaño regular a grande, algunas son piedras canteadas de 0.82 m de alto y 0.20 m de ancho. Se trata de un corral prehispánico del Periodo Intermedio Tardío. No se ha encontrado material alguno sobre la superficie del sitio. Se encuentra en regular estado de conservación, se puede apreciar las estructuras, sin embargo, sigue afectado principalmente por la humedad, vegetación arbustiva y el pastoreo.
