**INVENTARIO DEL PATRIMONIO ARQUEOLÓGICO EN LA
COMUNIDAD CAMPESINA DE OTEC, DISTRITO DE IHUARÍ –
HUARAL. NUEVOS DATOS PARA LA COMPRENSIÓN Y
CARACTERIZACIÓN DE LA CULTURA IGUARI**

**“Inventory of the archaeological heritage in the peasant community of Otec,
district of Ihuarí – Huaral. New data for the understanding and
characterization of the Iguari culture”.**

El presente artículo se centra en los resultados obtenidos durante un reconocimiento arqueológico llevado a cabo en la Comunidad Campesina de Otec, ubicada en el distrito de Ihuarí, provincia de Huaral. El estudio fue realizado a inicios de 2023 por estudiantes de arqueología de la Universidad Nacional Mayor de San Marcos, con el apoyo de los bachilleres Luis Reymundo Lume, Anthony Villalta Tello y Juan Conde Vilca. Juntos, exploramos toda el área de la comunidad como parte del curso de Métodos en Arqueología I a cargo del Dr, Pieter van Dalen Luna.

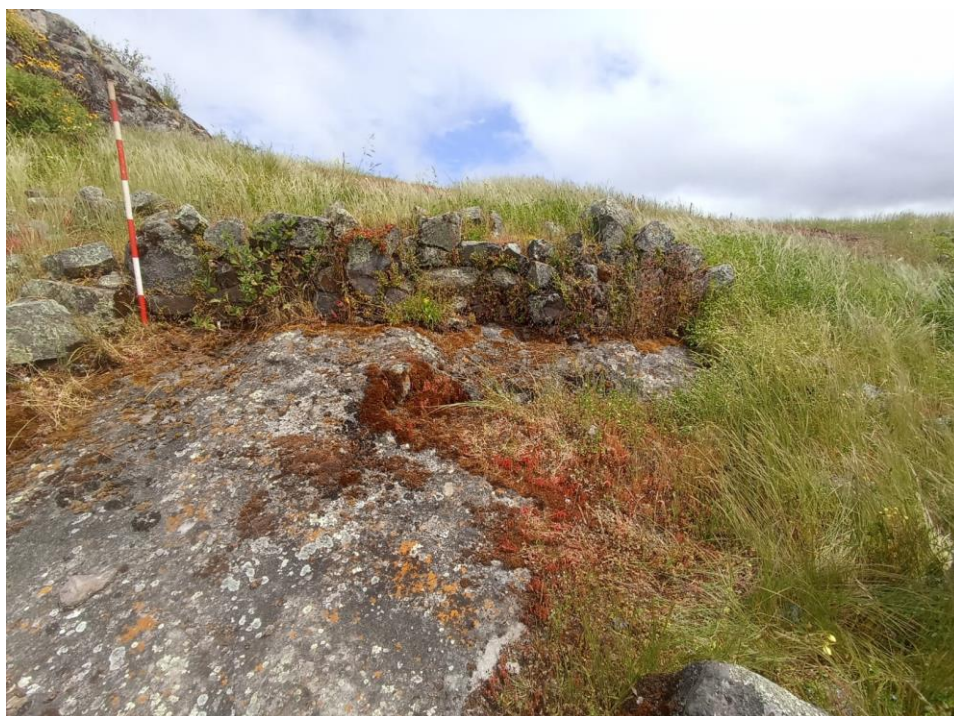
Se encuentra sobre un afloramiento rocoso, se encontró un muro de contención de una hilera con mampostería simple, el empleo del mismo resulta ser una terraza, con el muro de contención de 3.68 metros de largo, 0.39 m de ancho y 0.60 m de alto. El ancho de la terraza es de 5 metros.

El sitio data del Periodo Intermedio Tardío. Se ha encontrado material cerámico en la superficie del sitio de diferente granulometría correspondiente a bordes y asas. Se encuentra en regular estado de conservación, principalmente afectado por la humedad, vegetación, ganadería y actividad antropogénica.

Figura 76 (izquierda): vista del muro de contención del sitio Cerro Turumpaco. **Figura 77 (derecha):** Fragmentería cerámica vista en superficie de este sitio.
