# LAS FASES CONSTRUCTIVAS DE UN CONJUNTO ARQUITECTONICO DEL PERIODO HORIZONTE MEDIO EN EL PALACIO DE SACHACA

José Antonio Bazán Castillo [1]

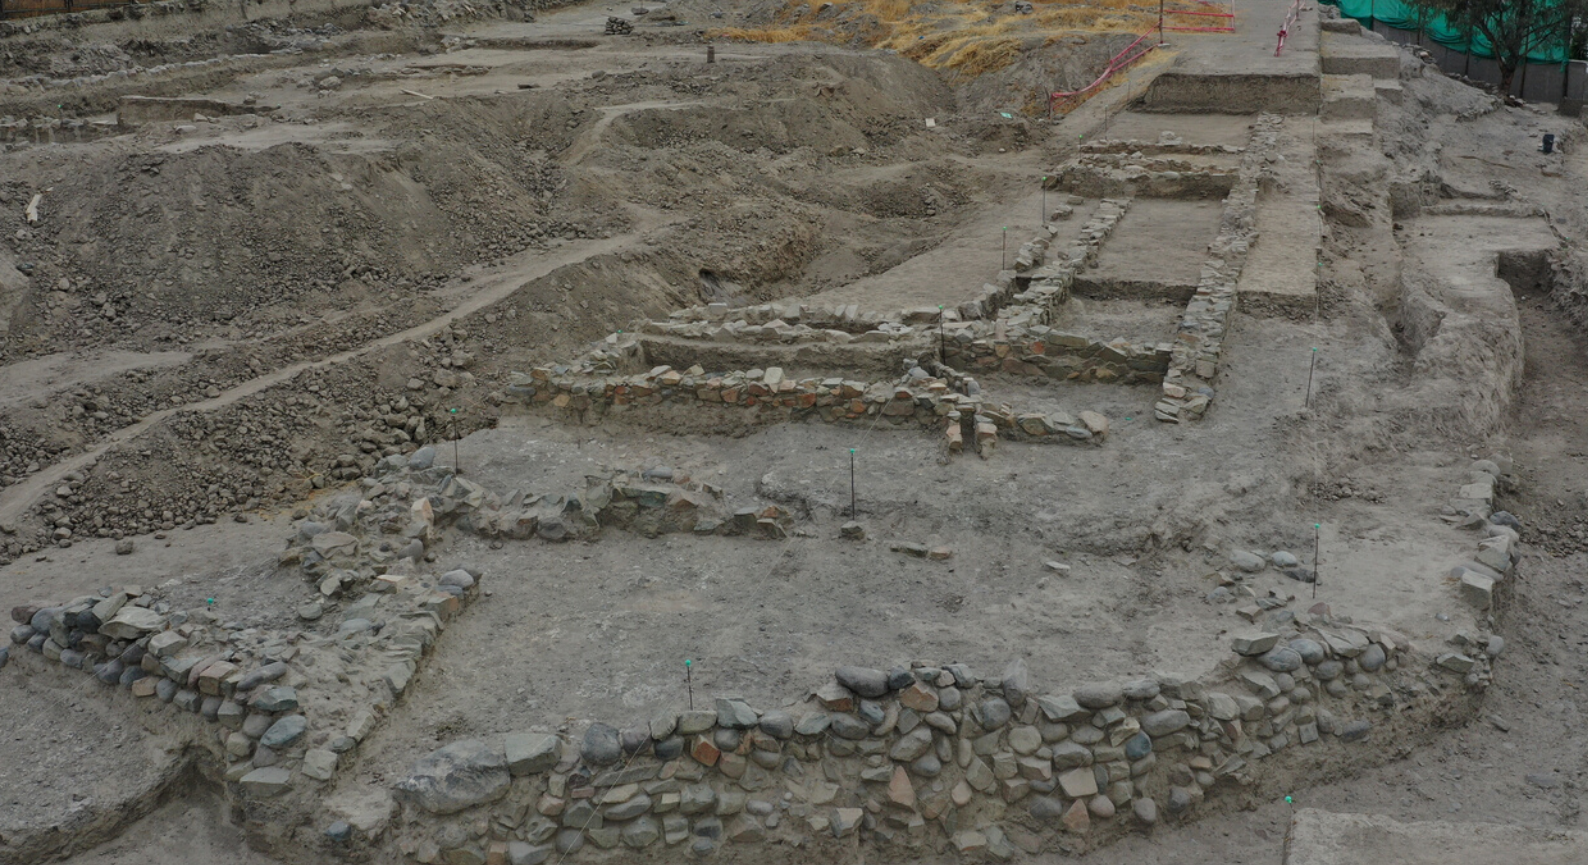
Fig. 4. Vista del conjunto arquitectónico del sector C. Orientación oeste-este

Ubicado en el Sector C, se constituye de una edificación de 30 m de oeste a este y 10 m de sur a norte, que involucró la construcción de espacios de forma ortogonal construidas a base de piedras, el cual presenta diversos componentes arquitectónicos que con el tiempo configuraron un diseño que aprovechó claramente la elevación y visual que le proporcionaba un promontorio natural rocoso (lahares).

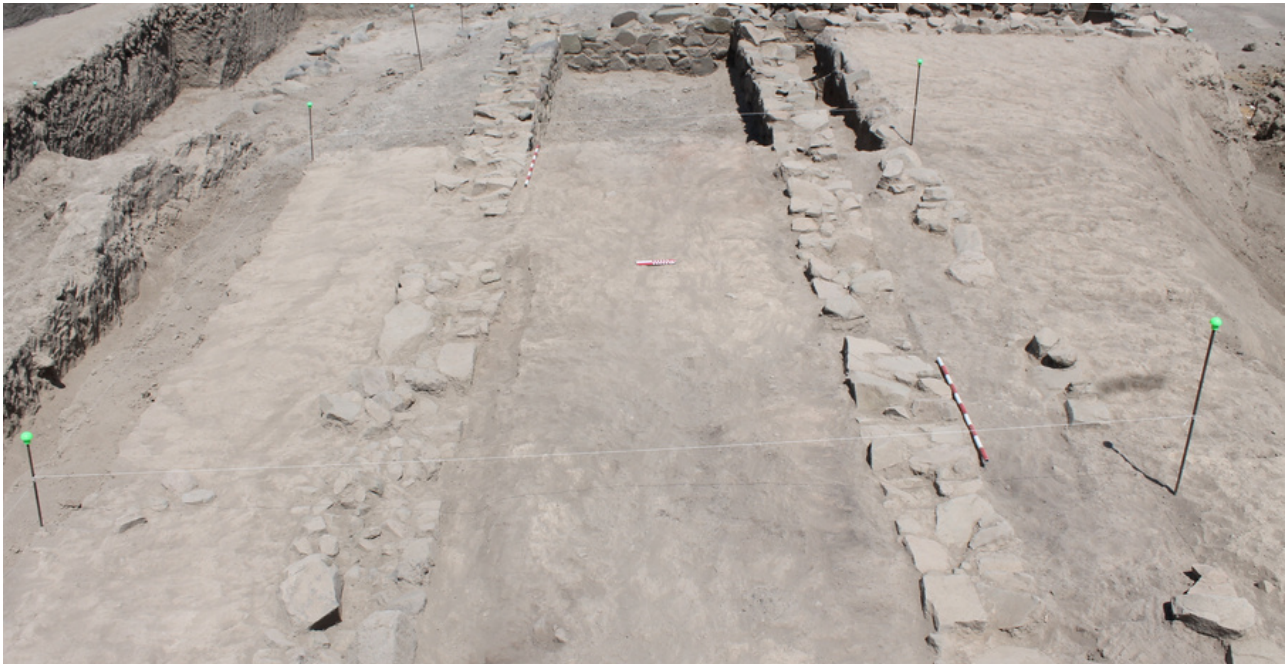
Fig. 5. Vista en planta el Recinto N.º 1 de la fase 1 emplazado sobre capa de lahares

La primera fase corresponde a la construcción de dos recintos de planta rectangular con muros de piedra. El recinto N.º 1 está conformado por el muro 27 al norte, el muro 26 al sur, el muro 55 al este y el muro 28 al oeste, muros que en su conjunto delimitan un amplio espacio alargado de 16 m de largo (O-E) y 2 m de ancho (N-S) sobre terreno estéril (lahares). El recinto N.º 2, cuya construcción colinda y aprovecha la estructura del muro 28, está conformado al sur con la extensión del muro 26 —muro que comparte con el recinto N.º 1— y el muro 24 al oeste, de manera que delimita un amplio espacio de planta rectangular alargada de 7 m de largo (N-S) y 2 m de ancho (E-O). Este diámetro se ha visto alterado debido a una abertura y a una alteración parcial al norte del muro 24 y el muro 28, por lo que su tamaño pudo ser similar al recinto N.º 1.

Respecto a la técnica constructiva, debemos destacar que se aprovecha las piedras semicanteadas del entorno, que implicó una selección homogénea en el tamaño. En el paramento fueron unidas con mortero de barro, bajo una mampostería ordinaria, cuyos muros presentan un espesor que varía de 0.40 a 0.60 m. A juzgar por la altura de 0.50 a 0.60 m que tenían los recintos, se presume que estos no habrían tenido ventanas. El acceso no pudo identificarse en el recinto N.º 1, por lo que según la evidencia nos deja la interrogante si fue concebido cerrado o fue sellado posteriormente. Las paredes de los recintos no recibieron tratamiento alguno, al igual que la

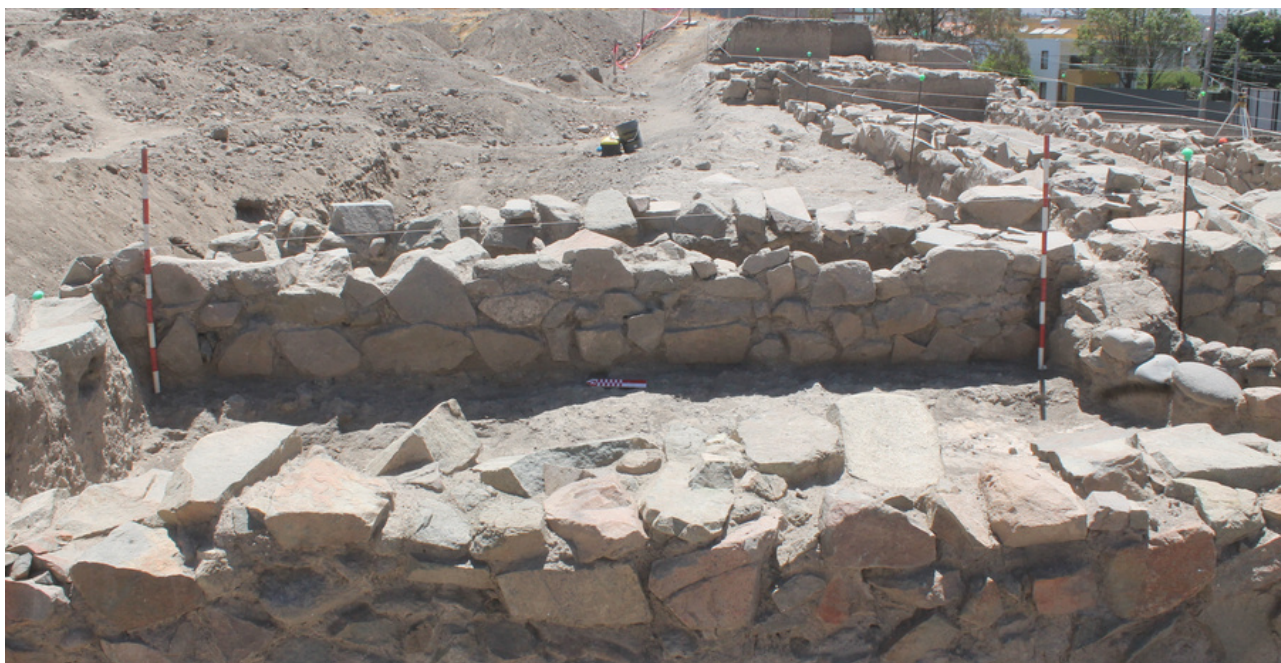
Fig. 6. Muros de la fase 1 correspondiente al Recinto N.º 2 emplazado sobre capa de lahares

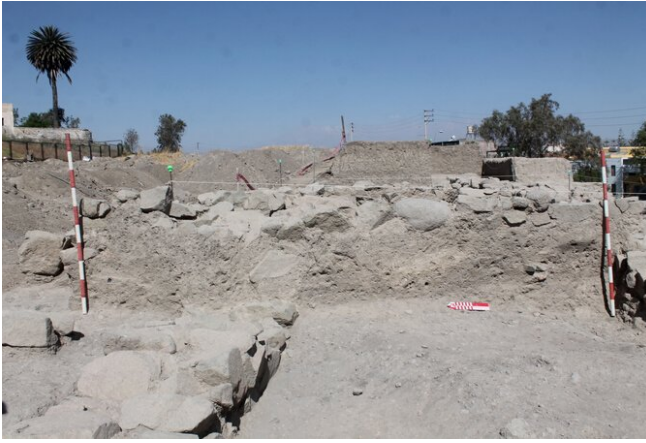
Fig. 7. Muro de la fase 2 sobre la capa D en el conjunto arquitectónico del Sector C

En la segunda fase surge a raíz de un cambio identificado al interior del recinto arquitectónico N.º 01. Uno de los indicadores registrados es la presencia de la denominada capa D, un depósito de tierra compacta con presencia de roca caliza triturada, sobre la cual, en el extremo este del espacio, se construyeron los recintos cerrados donde se empleó la mampostería ordinaria con piedras irregulares del entorno y cantos rodados sin ninguna modificación, los cuales fueron unidos con un mortero de barro en el que se observan piedras menudas.

Dichas modificaciones arquitectónicas han sido definidas a partir de la presencia del muro 54, el cual dividió en dos el espacio previamente diseñado en la primera fase para dar origen al denominado recinto N.º 6, a partir de la construcción del muro 58 como límite al oeste y al este, se configuró el recinto N.º 3, para el cual se construyó el muro 59 como límite al norte; además preciso señalar que, a partir del muro 59, se configuró el recinto N.º 5. En el interior de ambos espacios se registraron hoyos con restos de cerámica fragmentada de manera intencional. Asimismo, se aprovechó la presencia del muro 27 —muro preexistente— para delimitar un nuevo espacio cerrado, registrado como recinto N.º 4, donde se identificó una concentración de piedras y una serie de compactaciones de barro y fragmentos de cerámica.

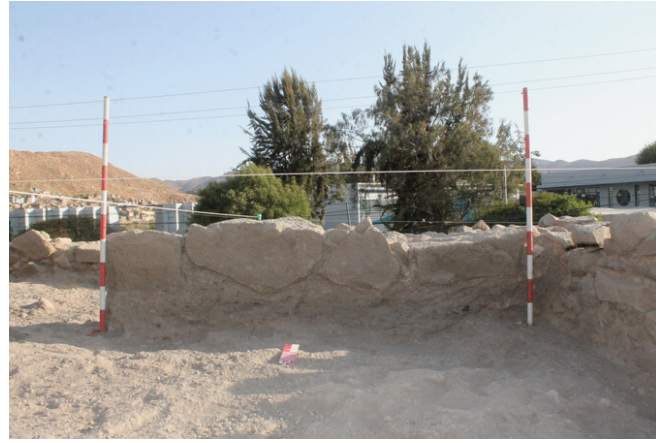
Fig. 8. Muros de la fase 3 del conjunto arquitectónico sobre capa relleno

Otras construcciones se ubicaron sobre dicha deposición, las cuales formaron parte de las últimas construcciones del conjunto arquitectónico. Estas últimas construcciones son modificaciones internas y externas del conjunto, entre las que destaca la presencia del muro 38 al interior del recinto N.º 02, con el cual se divide dicho espacio, se genera la clausura del acceso y se alcanza un nuevo nivel interno en el recinto. Este cambio habría generado que se construyera el muro 48 y el muro 57, con los cuales se reforzaron las bases y se cubrió la fachada del extremo noroeste del conjunto arquitectónico; además, se cubrió parcialmente con dichas estructuras la fachada conformada por el muro 28 y el

muro 27, contruidos a doble hilada con piedras en mampuestos irregulares no modificados. Los materiales de construcción empleados son piedras semicanteadas de regular tamaño y pocos cantos rodados, unidos con un mortero de barro.

En el extremo este del conjunto se registró también el muro 53 y el muro 60, que extienden la arquitectura hacia el norte y configuran espacios cuadrangulares cerrados de 0.18 m<sup>2</sup>, posiblemente usados como contenedores. Asimismo, se identificó la presencia del muro 56, con el cual se extendía la arquitectura hacia el este. Cabe precisar que resulta imposible determinar la configuración arquitectónica final del conjunto, sin embargo, debido al material asociado y al patrón arquitectónico, se puede estimar la cronología relativa a la época 2 del Horizonte Medio (Menzel, 1968)..

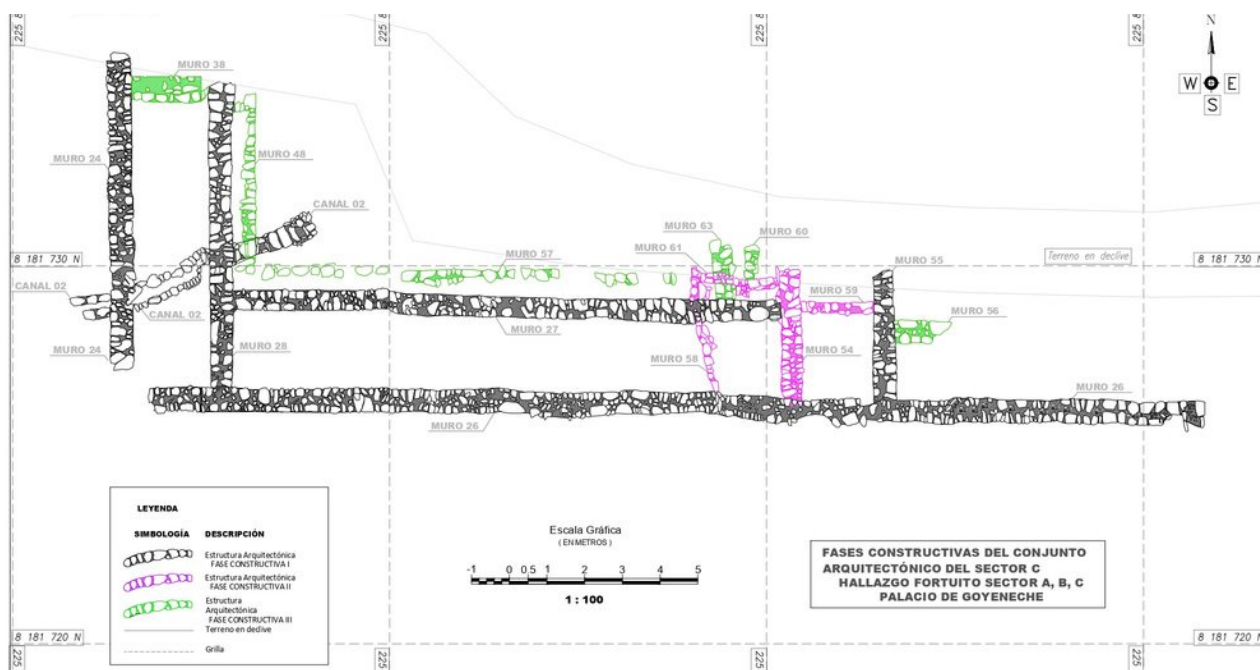
Fig. 9. Fases constructivas del conjunto arquitectónico del Sector C

Respecto a los recintos arquitectónicos, debemos señalar que en la primera fase de construcción se han podido identificar dos recintos amplios y en la segunda fase hasta seis recintos arquitectónicos, cuatro de ellos pequeños y en cuyo interior se halló una serie de depósitos y fogones. Posteriormente, en la tercera fase de construcción, este espacio albergó ofrendas e incluso un entierro.
