El sitio arqueológico con quilcas de Paqare Machay, Provincia de Lucanas, Ayacucho, Perú*

GORI-TUMI ECHEVARRÍA LÓPEZ

Resumen: El presente artículo informa sobre la visita técnica al sitio arqueológico de Paqare Machay, ubicado en la cuenca del río Sondondo en Lucanas, Ayacucho. Mediante procedimientos de observación simple, se determinó que el sitio posee 23 paneles con quilcas, mismas que fueron producidas mediante diversos métodos y en diferentes épocas culturales. Al respecto, se estima que las quilcas de Paqare Machay abarcan una secuencia mínima de 18 fases de producción gráfica, con una cronología que inicia en el Periodo Precerámico Temprano y se proyecta, en forma de grafiti, hasta la actualidad.

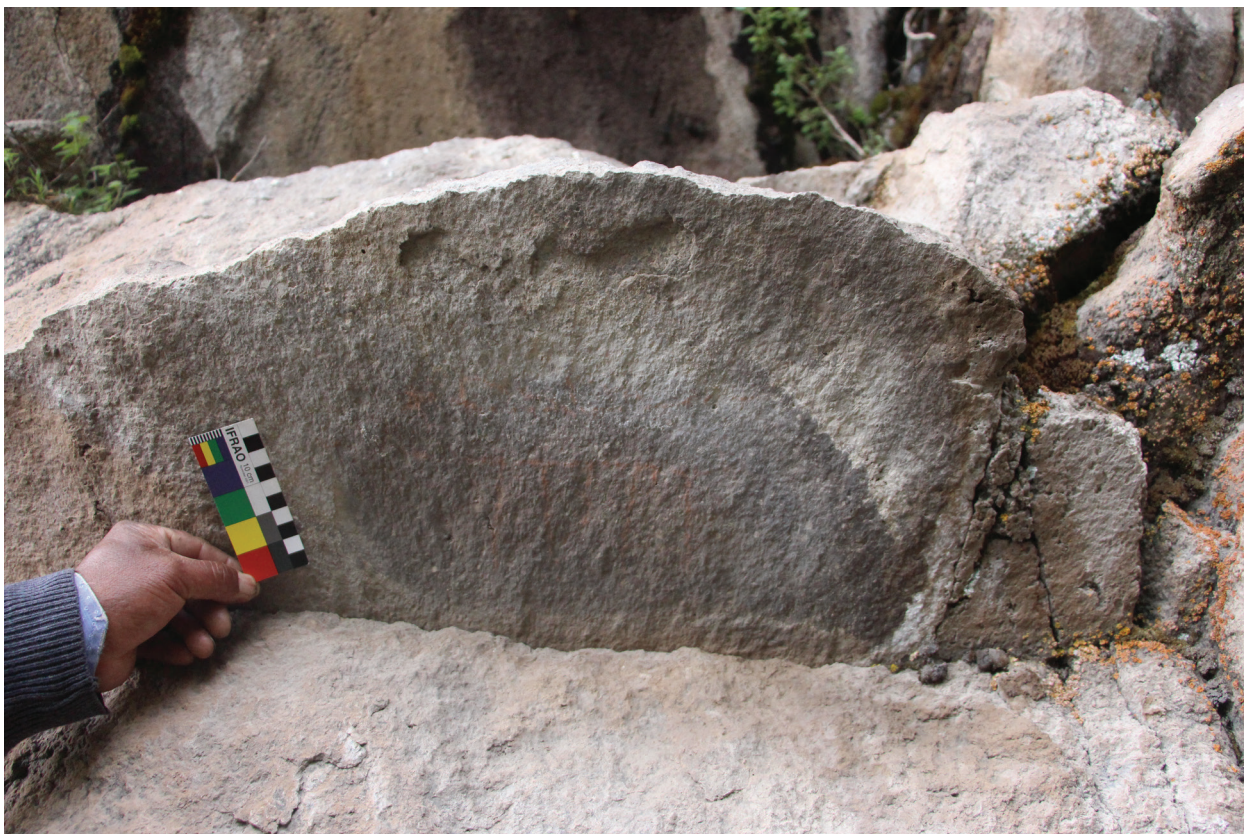
Se ubicó en la superficie inferior de un pequeño alero de roca, de aproximadamente 50 cm de longitud (Fig. 11). Las quilcas en este panel son imperceptibles a simple vista. Luego del análisis fotográfico se descubrió dos motivos geométricos compuesto por líneas rectas paralelas dispuestas horizontalmente, de las que salen apéndices lineales transversales y perpendiculares (Fig. 12). Todos los motivos fueron producidos por la técnica de pintura positiva. El panel está en regular estado de conservación, sin afectaciones severas, o intervenciones antrópicas evidentes. La casi nula visualización de la quilcas puede deberse a factores medioambientales.

Figura 11. Imagen a luz ambiente del panel 1. Las quilcas son imperceptibles. Fotografía por Gori-Tumi 2024.

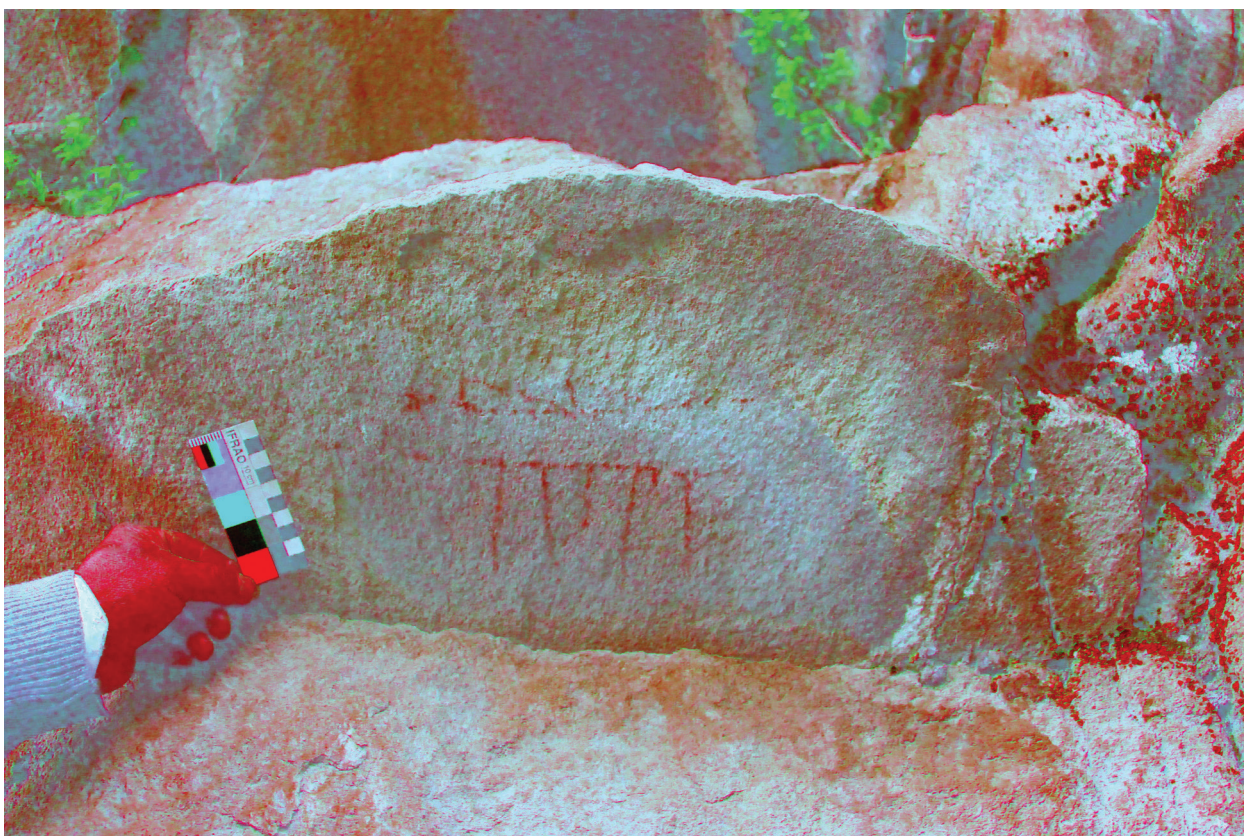
Figura 12. Fotografía anterior, mostrando quilcas geométricas del panel 1. Imagen procesada por DStretch.

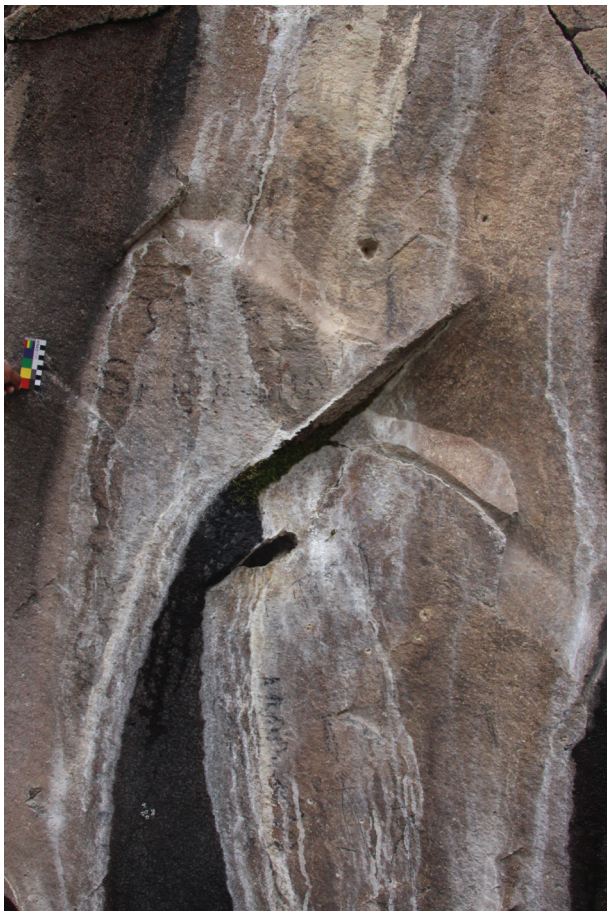
Las quilcas de este panel son parcialmente visibles a simple vista (Fig. 13), no obstante, un examen detallado del panel reveló que existen una serie de líneas sinuosas e irregulares formando motivos abstractos y geométricos, y en menor medida figuras o diseños seminaturalistas de carácter antropomorfo (Fig. 14). También se observa escritura contemporánea (Fig. 15). Los motivos presentan tonalidad negruzca, siendo producidos, en su mayoría, mediante la aplicación de pigmento seco, probablemente carbón, lo que puede explicar su aplicación difusa. Por sus características formales y tecnológicas las quilcas de este panel corresponden a, al menos, tres fases de producción gráfica.

Figura 13. Vista general del panel 2, mostrando quilcas. Imagen a luz ambiente. Fotografía por Gori-Tumi 2024.

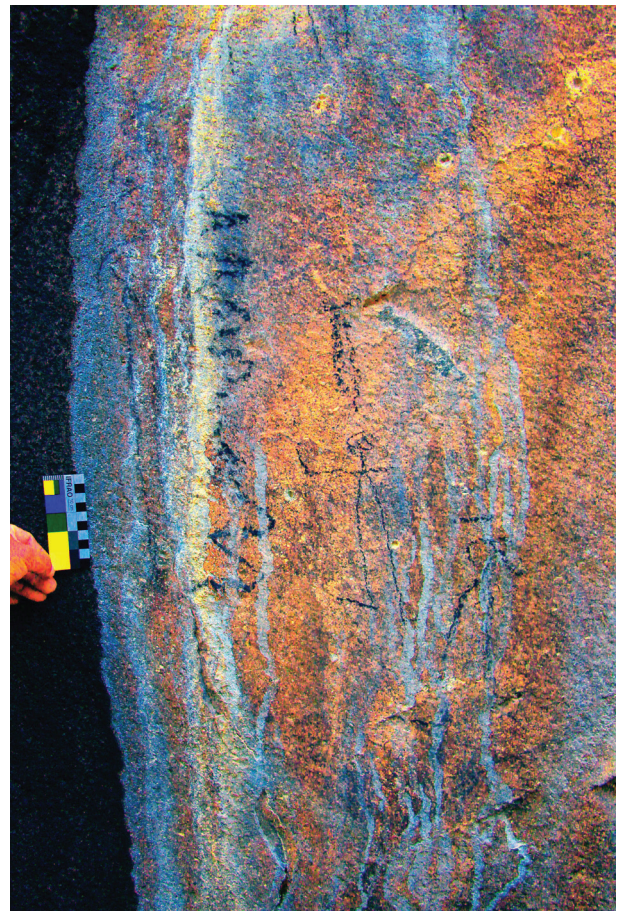
Figura 14. Vista en detalle del lado derecho del panel 2, con quilcas producidas por pigmento seco. Imagen procesada por DStretch. Fotografía por Gori-Tumi 2024.

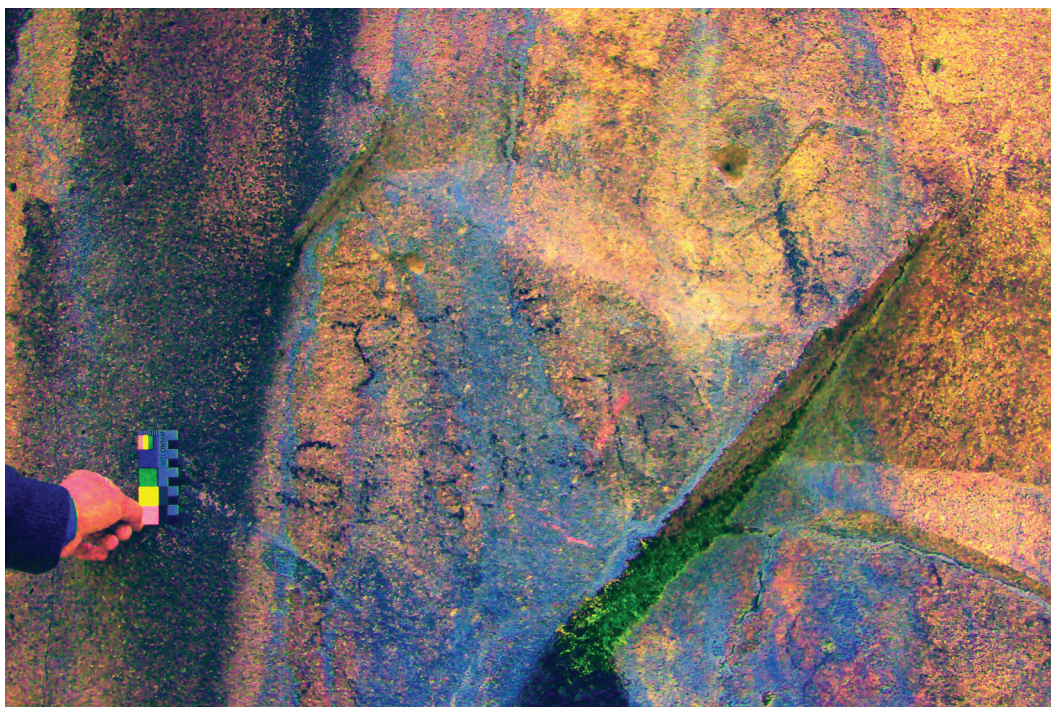
Figura 15. Vista en detalle de la parte superior del panel 2 mostrando grafiti moderno. Imagen procesada por DStretch. Fotografía por Gori-Tumi 2024.

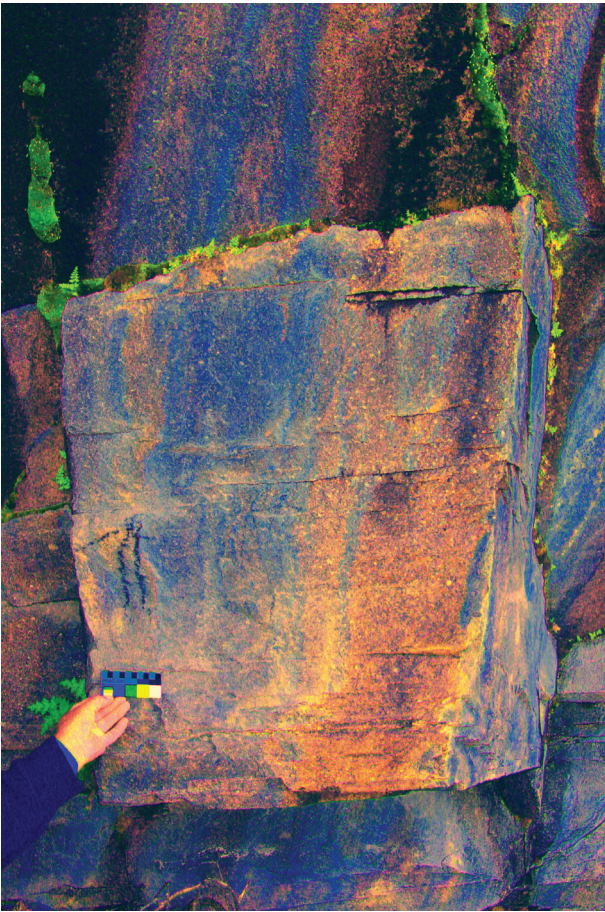
Este panel comprende un conjunto de motivos de tonalidad negra marcados sobre una faceta de roca saliente de forma rectangular. Salvo un motivo, el que se ubica hacia el extremo izquierdo central del panel, las quilcas no son visibles a simple vista. Un análisis fotográfico muestra sin embargo dos motivos dispuestos de manera horizontal, describiendo figuras antropomorfas seminaturalistas. La figura de la derecha, la más difusa, presenta una técnica de delineado fino, a diferencia de la otra quilcas, elaborada con una línea gruesa más resaltante (Fig. 16). En ambos casos la técnica de producción fue por la aplicación de pigmento seco.

Todo el panel expone una capa de minerales blanquecinos, probablemente carbonato de calcio, dejado por las escorrentías de agua que bajan de la roca en época de lluvias. Como se ve en la figura 16, esta capa ha cubierto el segundo motivo, lo que podría implicar una antigüedad relativa respecto al motivo más visible. Este tipo de afectación perjudica fuertemente las quilcas y condiciona su estado de conservación, que en este caso se puede considerar malo.

Figura 16. Vista del panel 3 mostrando dos momentos de producción de quilcas elaboradas con pigmento seco. Imagen procesada por DStretch. Fotografía por Gori-Tumi 2024.

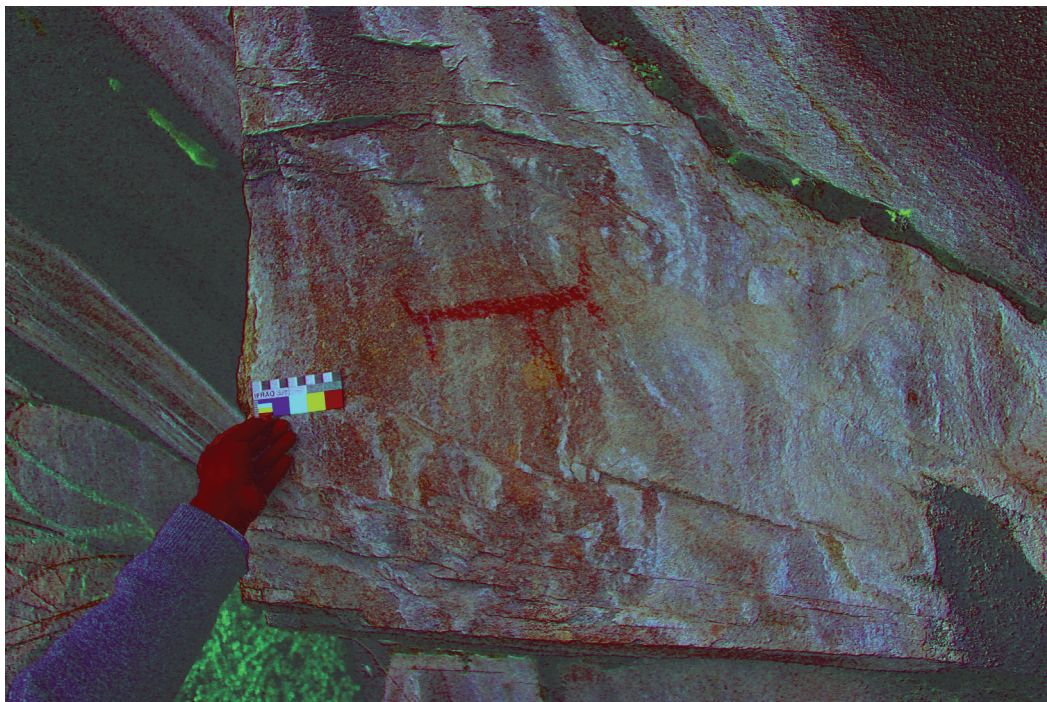
Sobre la faceta opuesta del panel 3, el panel 4 muestra una quilca también casi invisible a simple vista. En este caso se documentó un motivo lineal geométrico compuesto por una línea casi horizontal cuyos extremos forman una curvatura hacia arriba en 90°; línea de la cual se desprenden, hacia abajo, otras tres líneas, dos en los extremos y una central más larga. La línea horizontal presenta un ensanchamiento en la parte media (Fig. 17). Esta quilca fue producida mediante pintura de tonalidad rojiza.

Aunque la exposición a los medios atmosféricos ha debido afectar la conservación del motivo, esta pintura no fue impactada severamente por la cobertura de carbonatos, como es evidente en el resto del soporte (ver Fig. 16). Esto se debe a factores aleatorios, como la topografía particular del panel, lo que no la exime de ser afectada en el futuro.

Figura 17. Vista del panel 4, mostrando una quilca de carácter geométrico de color rojo. Imagen procesada por DStretch.

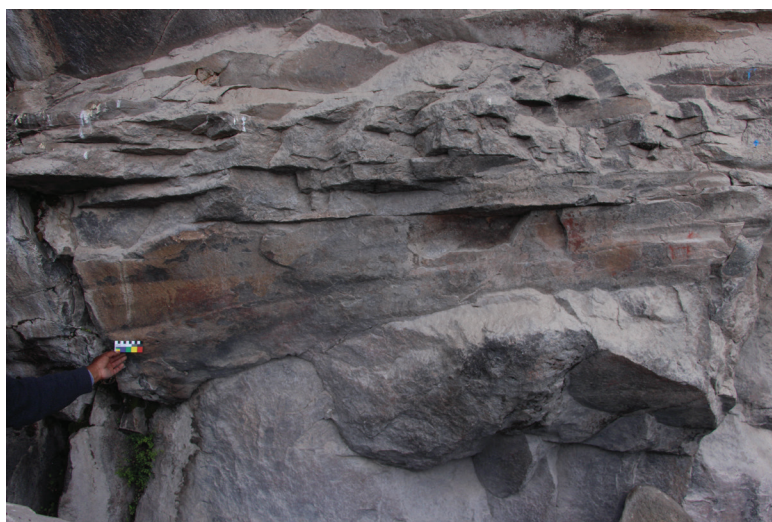
Este panel está formado por una faceta alargada plana, la cual se ubica entre salientes y protuberancias de roca. Sobre este soporte se han registrado un grupo de motivos dispuestos al lado derecho del panel, los cuales son poco discernibles a simple vista (Fig. 18). Salvo un motivo, estas quilcas muestran formas irregulares, en parte debido a su conservación relativa. El motivo más claro es un delineado geométrico rectangular, con dos proyecciones en su parte superior, asemejando una imagen esquemática antropomorfa (Fig. 19). Los otros

Figura 18. Vista a luz ambiente del panel 5, las quilcas son imperceptibles. Fotografía por Gori-Tumi 2024.

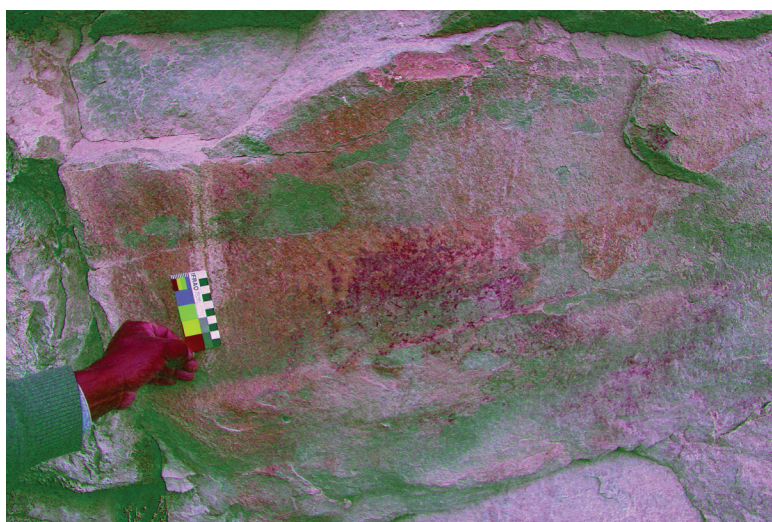
Figura 19. Una mancha de pigmento en el lado izquierdo del panel 5. Imagen procesada por DStretch. Fotografía por Gori-Tumi 2024.

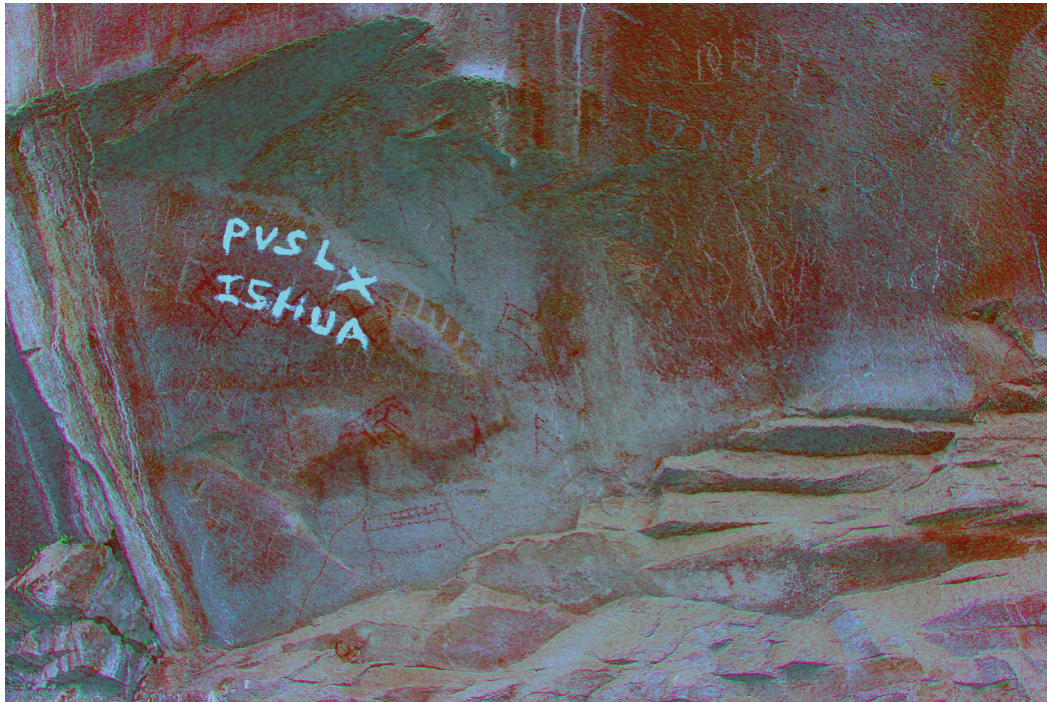
Este panel se localiza en una especie de hendidura formada por el desprendimiento de rocas, con una superficie bastante irregular, pero claramente separada de la zona externa de roca. La superficie es oscura y, en relación a los paneles examinados anteriormente, menos afectada por las chorreras de agua. Este panel, sin embargo, es también uno de los más afectados por grafiti, existiendo varias fases de producción de los mismos, que incluyen el uso de pintura sintética azul, algo que no es común en el sitio y que debe considerarse como vandalismo severo.

Debido a estas características se sospechó la presencia de quilcas arqueológicas. El procesamiento fotográfico en gabinete reveló que el panel presenta, al menos, nueve motivos elaborados mediante líneas, que incluyen diseños abstracto geométricos y seminaturalistas (Fig. 21). Algunos de estos motivos fueron realizados mediante técnicas pictóricas y otros mediante la aplicación de pigmento seco, aunque esto debe aún ser mejor corroborado. De acuerdo a la variación técnica-formal de los diseños, se puede proponer un mínimo de dos fases para la producción de las quilcas que consideramos arqueológicas, y dos o

Figura 21. Panel 6 exponiendo quilcas de probable época colonial y grafiti contemporáneo. Fotografía por Gori-Tumi 2024, procesada por DStretch.

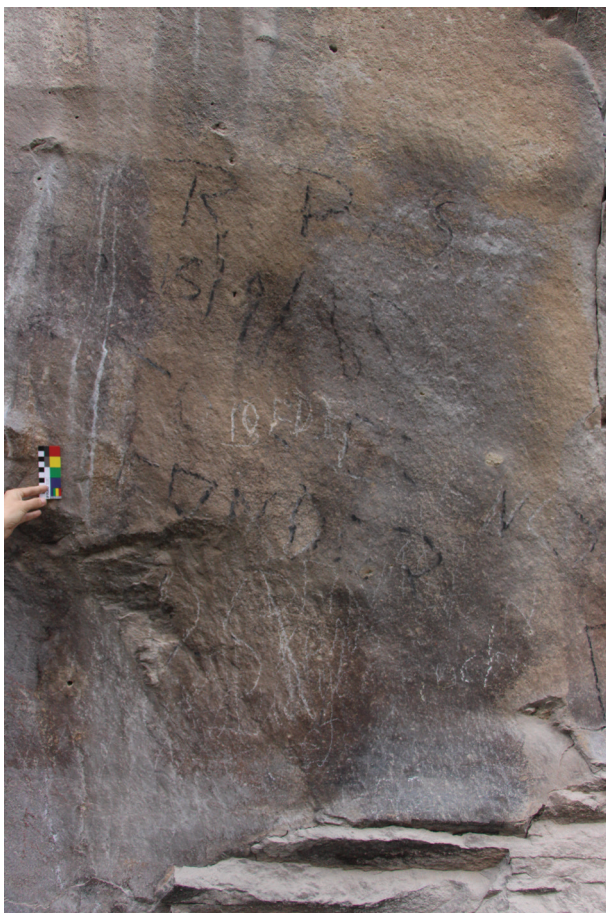
Figura 22. Imagen a luz ambiente de la parte derecha del panel 7, mostrando grafiti contemporáneo. Fotografía por Gori-Tumi 2024.

Este panel se dispone arriba y a la derecha del panel anterior, y su principal característica es la presencia de grafiti en forma de escritura, hecha principalmente por rayado y después por pimento seco negro (Fig. 22 y 23). Un detalle interesante en estas marcas, que son las únicas visibles a simple vista, es que la escritura usa generalmente letra corrida (Fig. 24). El análisis fotográfico arrojó algunos motivos geométricos en la base del panel, los cuales, por sus características formales y escala, pueden ser de origen arqueológico; aunque se encuentran bastante deteriorados (Fig. 25). En la parte superior del panel no se detectaron diseños antiguos, salvo por la escritura cursiva que precede las letras pintadas (Fig. 26).

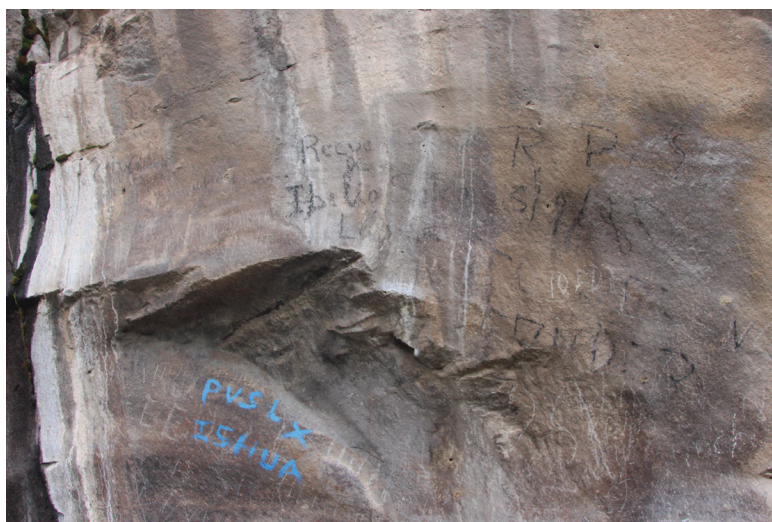
Figura 23. Imagen a luz ambiente de la parte superior del panel 7, mostrando grafiti contemporáneo. Fotografía por Gori-Tumi 2024.

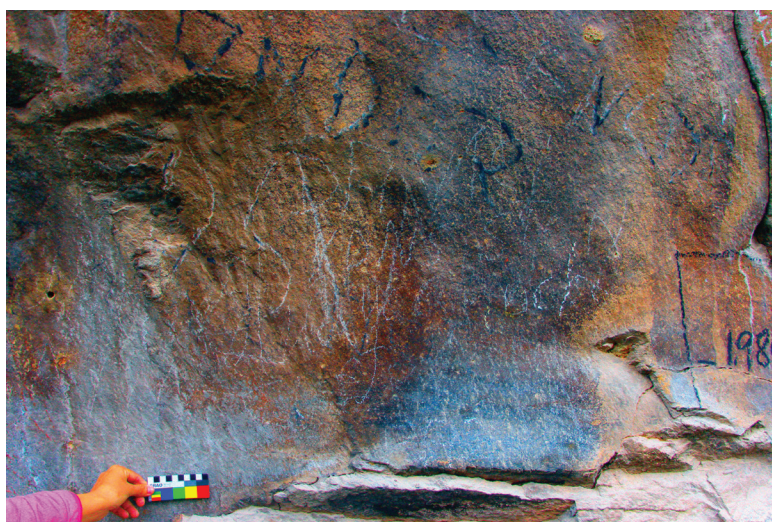
Figura 24. Detalle de la escritura por rayado y carbón del panel 7, parte derecha. Imagen procesada por DStretch. Fotografía por Gori-Tumi 2024.

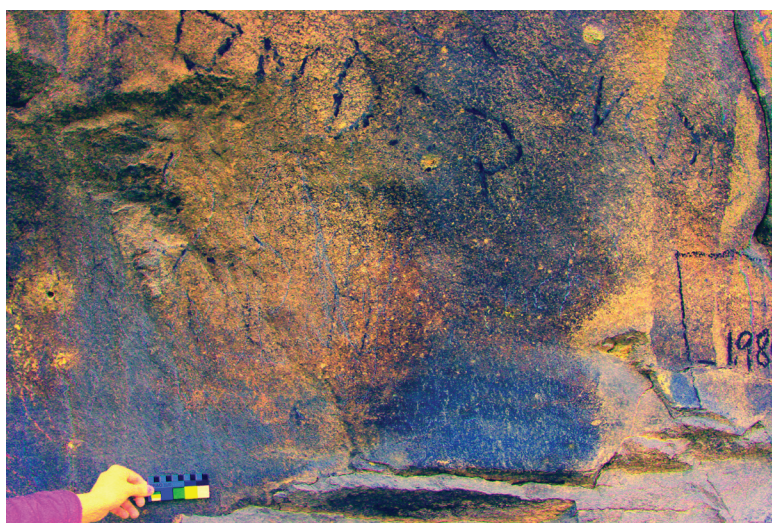
Figura 25. La imagen anterior procesada por DStretch (diferente filtro), mostrando probables motivos arqueológicos.

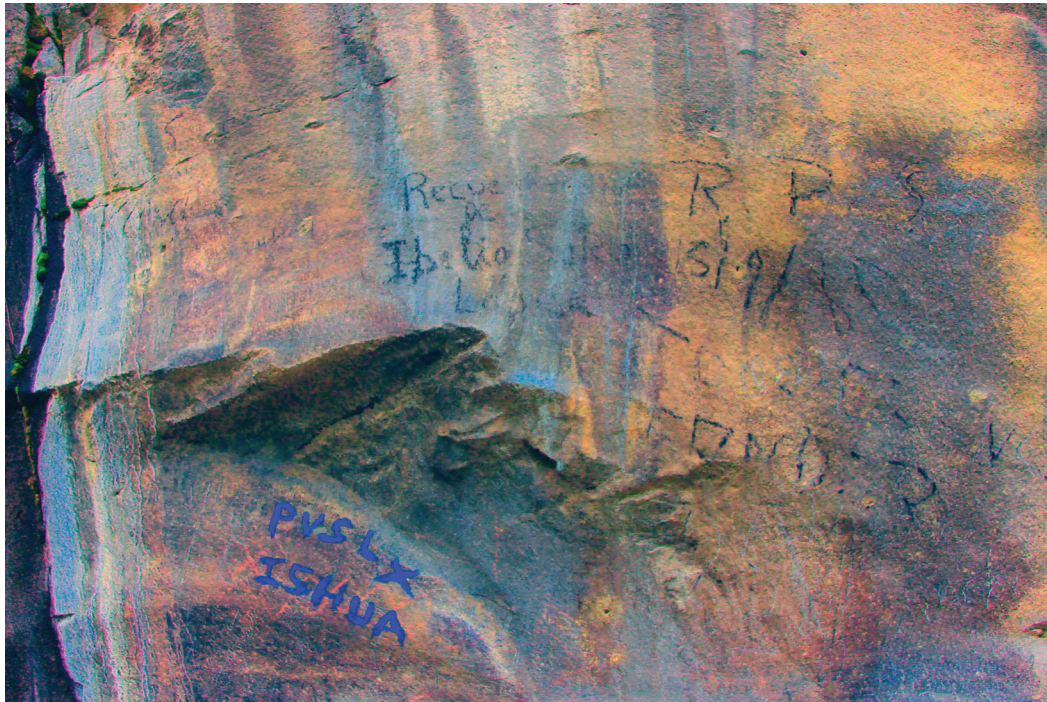
Figura 26. Parte superior del panel 7 mostrando una secuencia de quilcas modernas (grafiti) en forma de escritura. Imagen procesada por DStretch. Fotografía por Gori-Tumi 2024.

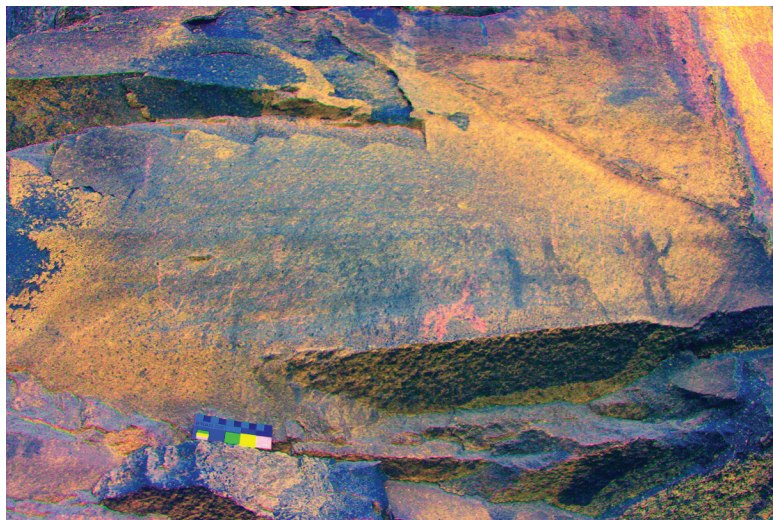
Figura 29. Quilcas del panel 9, se notan algunos motivos seminaturalistas. Imagen procesada por DStretch. Fotografía por Gori-Tumi 2024.

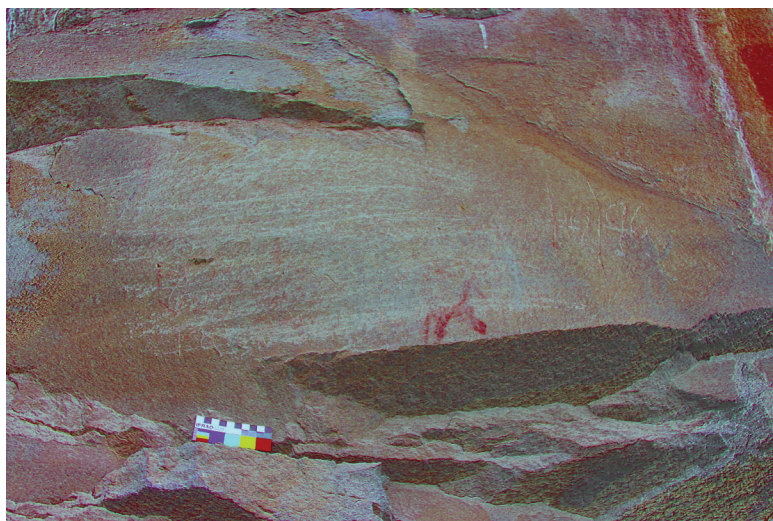
Figura 30. La misma imagen anterior, mostrando un motivo rojo superpuesto a las figuras seminaturalistas de la figura 32. Imagen procesada por DStretch.

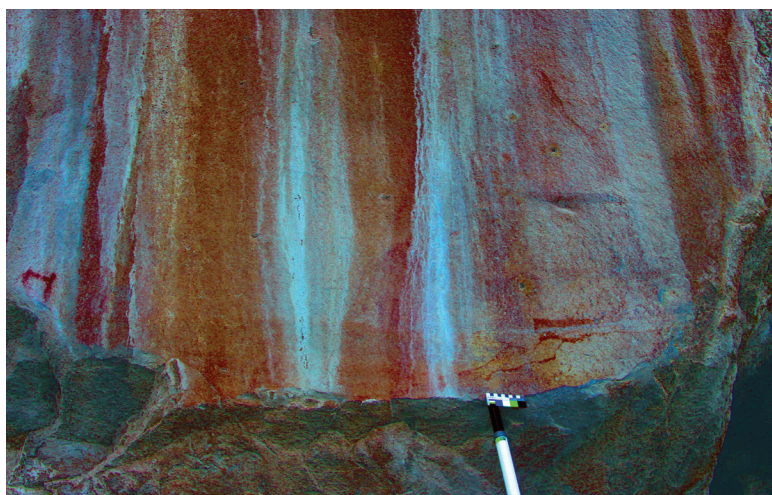
En este panel es la consecución del soporte del panel anterior, con el cual conforma una gran pared de roca continua, una de las más extendidas en el sitio. En este caso el registro identificó una figura geométrica y una silueta con sectores de pigmentación rojiza (Fig. 32). Lamentablemente la documentación no se concentró en la figura geométrica lineal, que se puede observar en el extremo izquierdo de la imagen, resaltando la silueta pigmentada, que todavía debe ser mejor examinada para corroborar su pertenencia arqueológica. Ambos motivos corresponden técnicamente a dos paneles diferenciados, pero se presentan juntos para fines de exposición. Es necesario profundizar el análisis en estas marcas en el futuro.

Figura 32. Panel 11. A la izquierda de la imagen se observa un motivo geométrico, y en la parte central se puede percibir una silueta, posiblemente una quilca. Fotografía por Gori-Tumi 2024. Imagen procesada por DStretch.

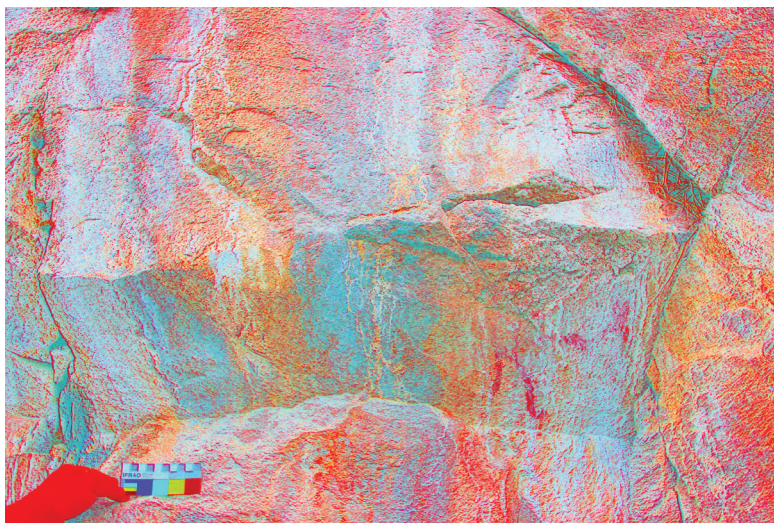
Figura 34. Panel 13 exponiendo un motivo lineal en la parte derecha del panel. Fotografía por Gori-Tumi 2024. Imagen procesada por DStretch.

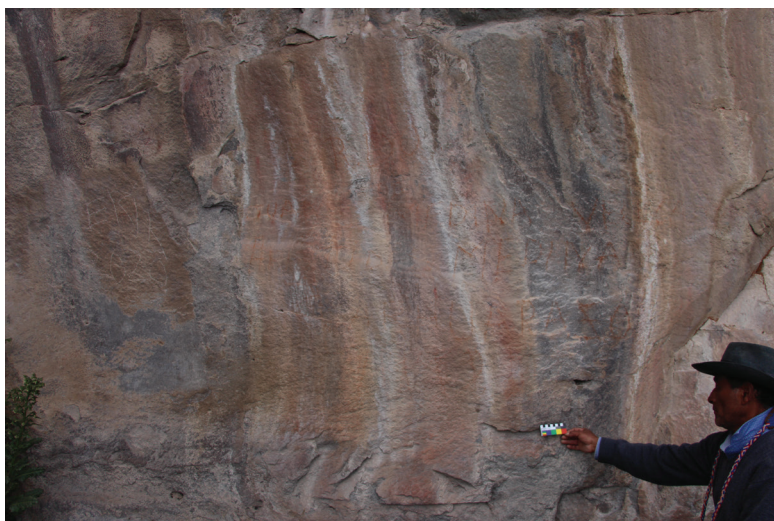
Figura 35. Vista a luz ambiente del panel 14. Los grafitis son casi imperceptibles. Fotografía por Gori-Tumi 2024.

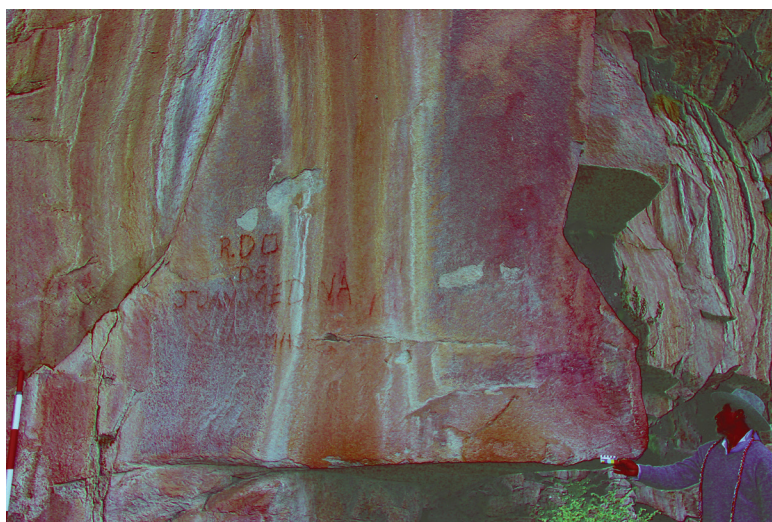
Figura 37. Panel 15 mostrando grafiti hecho por rayado y aplicación de pigmento seco. Fotografía por Gori-Tumi. 2024 Imagen procesada por DStretch.

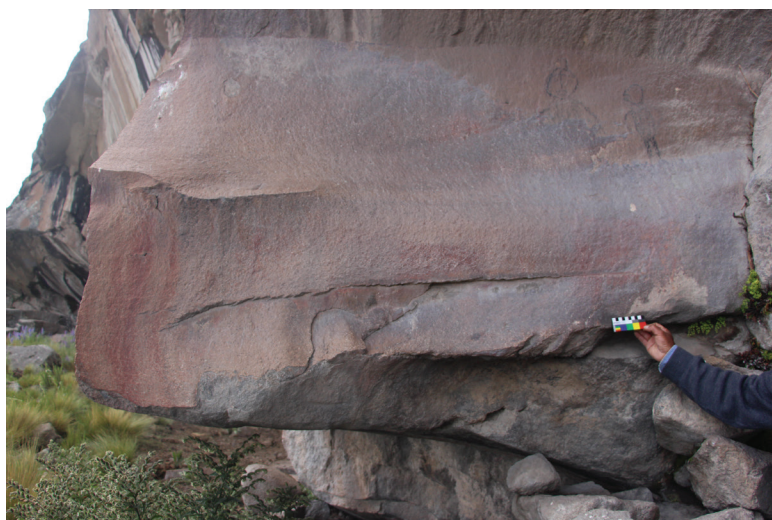
Figura 38. Panel 16, las quilcas se perciben levemente en la parte derecha. Vista luz ambiente. Fotografía por Gori-Tumi 2024.

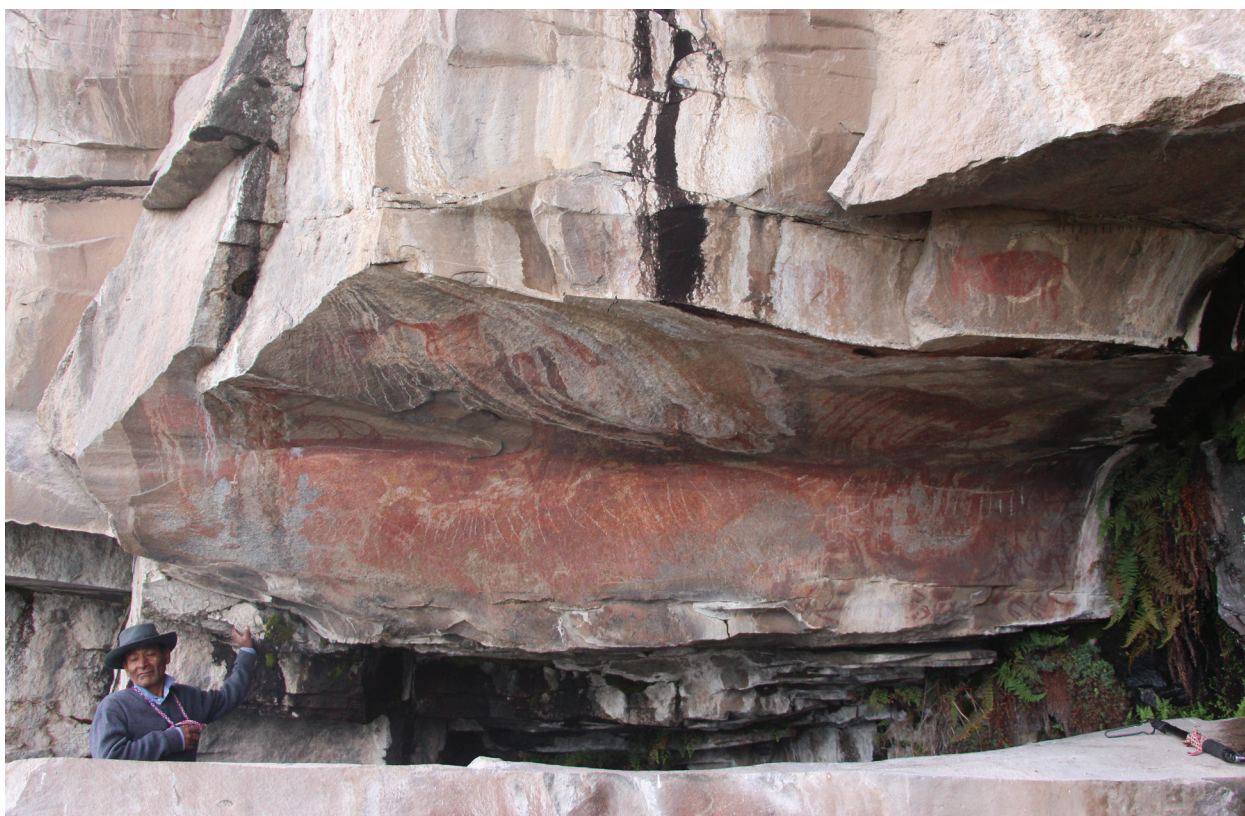
Figura 41. Vista a luz ambiente del Panel 17, mostrando sus dos facetas principales cubiertas con quilcas. Sobre la faceta superior del panel 17 se ubica el panel 18, formando una faja horizontal en el remate de la roca cubierta de quilcas. Fotografía por Gori-Tumi 2024.

Aunque la riqueza artística y cromática del panel es indiscutible, su estado de conservación es muy precario. En el análisis se ha podido detectar diversos tipos de afectación, en un mínimo de siete zonas críticas que han deteriorado las quilcas de manera severa, incluyendo desintegración granular y la presencia de depósitos de carbonatos de calcio y otros minerales; problemas que requieren intervención especializada para que no se extiendan a todo el panel (Fig. 47). Además de esas zonas, existen diversas chorreras poco perceptibles y otros depósitos minerales. Un punto de afectación permanente es la escorrentía viva y la vegetación asociada que baja de la pared colindante al panel en su extremo derecho. También hay grafiti que ha afectado seriamente todo el soporte.

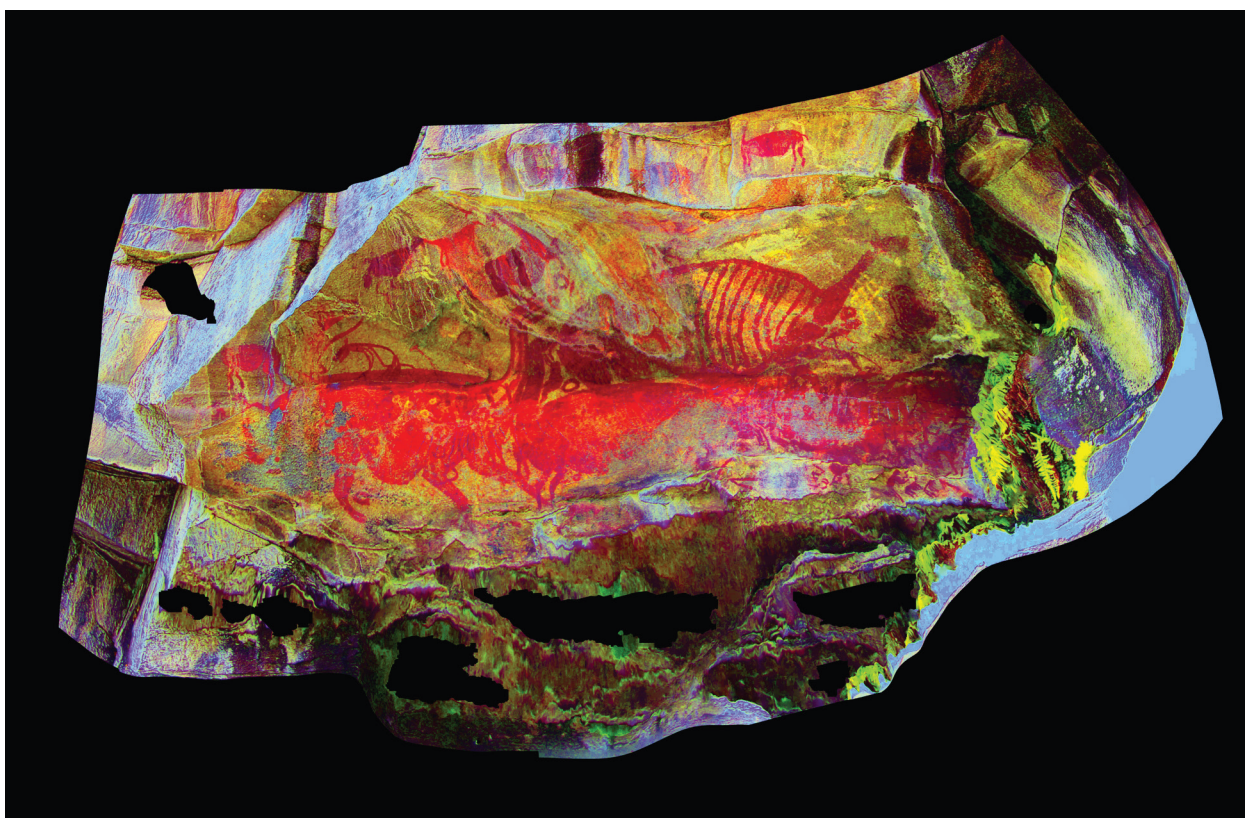
Figura 42. Ortofoto del panel 17, procesada por DStretch. Las dos facetas principales están cubiertas de quilcas mostrando una superposición compleja de motivos. Fotografía por Gori-Tumi 2024.

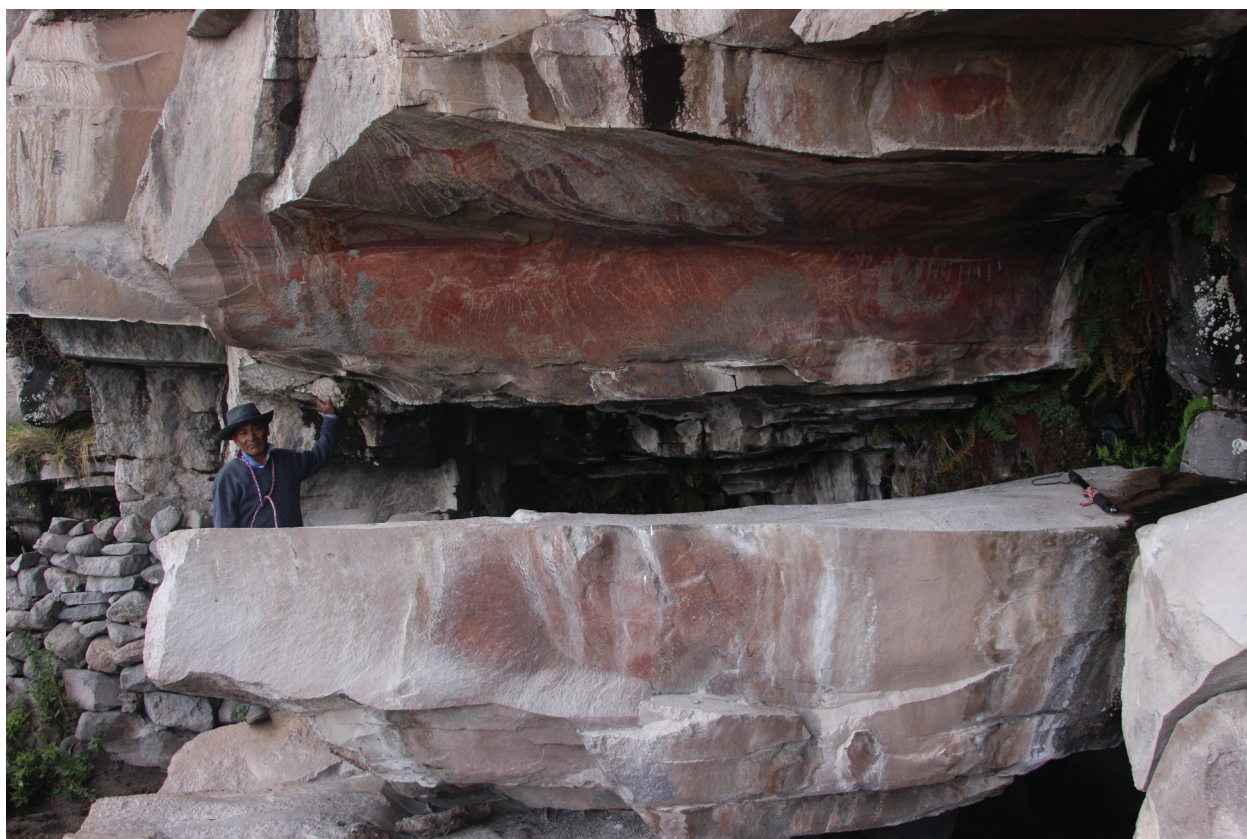
Figura 49. Imagen a luz ambiente del panel 19, en primer plano, sobre una faceta vertical de la roca desprendida que formó el panel 17. Las quilcas son impreceptibles. Fotografía por Gori-Tumi 2024.

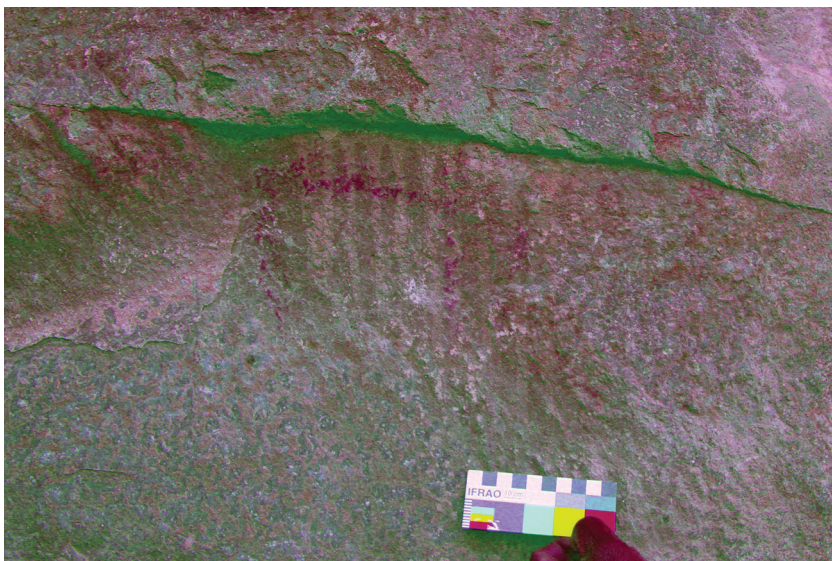
Figura 51. Quilcas formadas por líneas paralelas sobre el panel 20. Los grafitis que se superponen a estas líneas son imperceptibles a simple vista. Imagen procesada por DStretch. Fotografía por Gori-Tumi 2024.

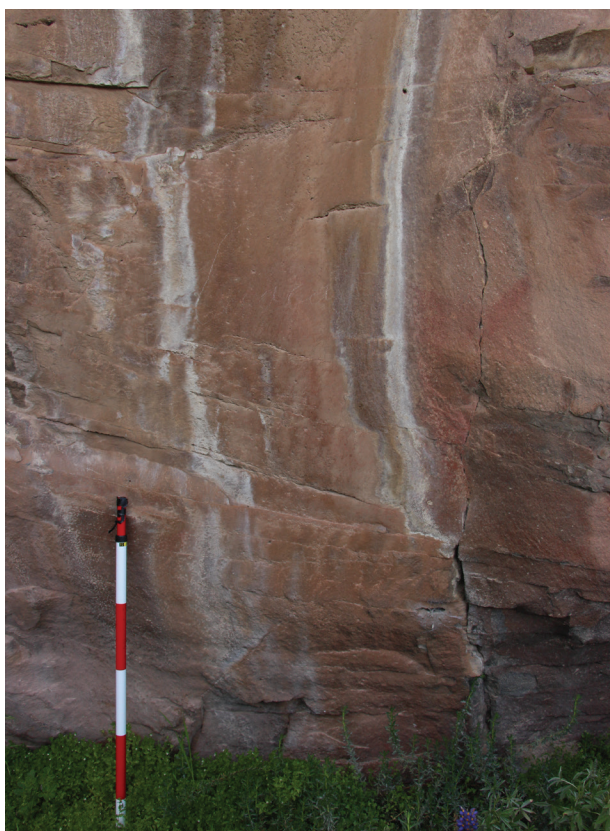
Sobre la misma pared de roca del panel anterior se pudo localizar una zona pigmentada, a un metro sobre la superficie del terreno, la cual, a simple vista, no se percibe como un motivo formalizado (Fig. 52). No obstante, el análisis fotográfico reveló que el área pigmentada parece describir un diseño zoomorfo, cuya parte posterior es la más clara y conservada (Fig. 53). Esta imagen se habría producido mediante la aplicación de pigmento en área, el cual se encuentra ya fuertemente desvanecido. Sobre esta posible figura se observó también un escrito en letra cursiva realizado mediante el rayado de roca sobre la superficie del panel.

Figura 52. Vista con luz natural del panel 21, las quilcas son imperceptibles. Fotografía por Gori-Tumi 2024.

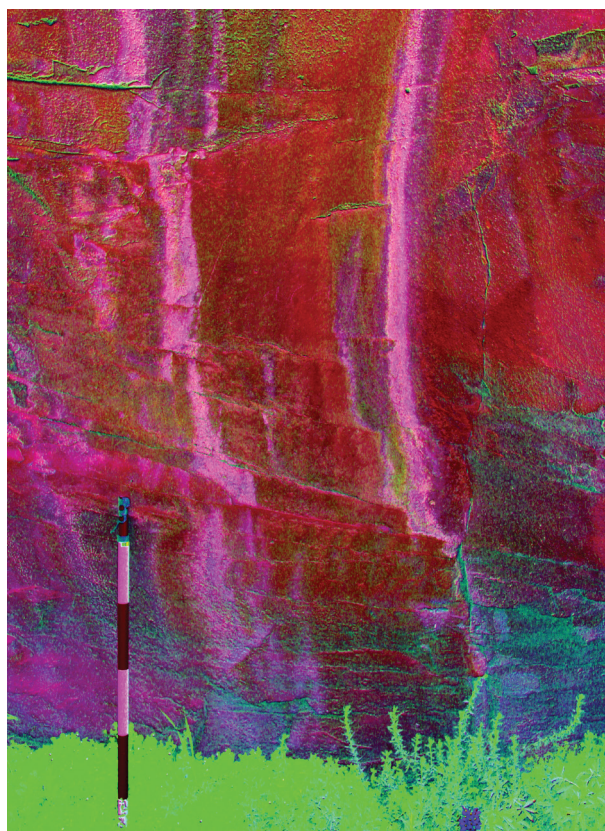
de ser arqueológica, se puede advertir que el estado de conservación de la pintura es malo debido a que el diseño ha sido atravesado por dos grandes chorreras que agua, que han dejado severas marcas de carbonatos y otros depósitos minerales en la superficie del panel, lo que ha deteriorado y cubierto la imagen de manera contundente.

Figura 53. Panel 21 mostrando una silueta pigmentada, probablemente una quilca. Imagen procesada por DStretch.

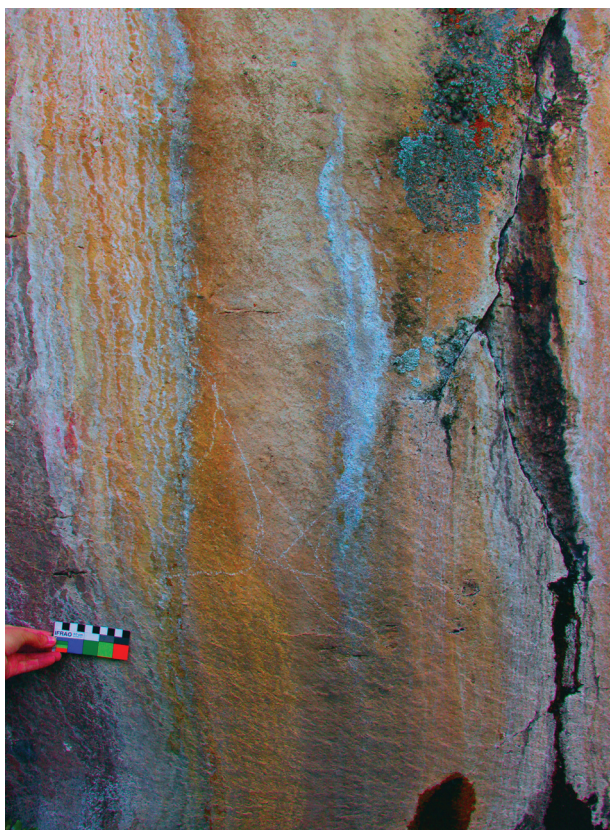
Estos son dos paneles de quilcas modernas, grafitis, ubicados en el extremo derecho del *machay* sur, colindantes con el final del farallón, por lo que se pueden considerar marginales a las principales áreas con quilcas en el sitio. Estos dos paneles no muestran evidencias graficas arqueológicas, pero si un grupo de motivos geométricos y escritura moderna (Figs. 54 y 55), los que fueron producidos por rayado superficial sobre la pared

Figura 54. Grafiti elaborado por rayado, panel 22. Imagen procesada por DStretch. Fotografía por Gori-Tumi 2024.

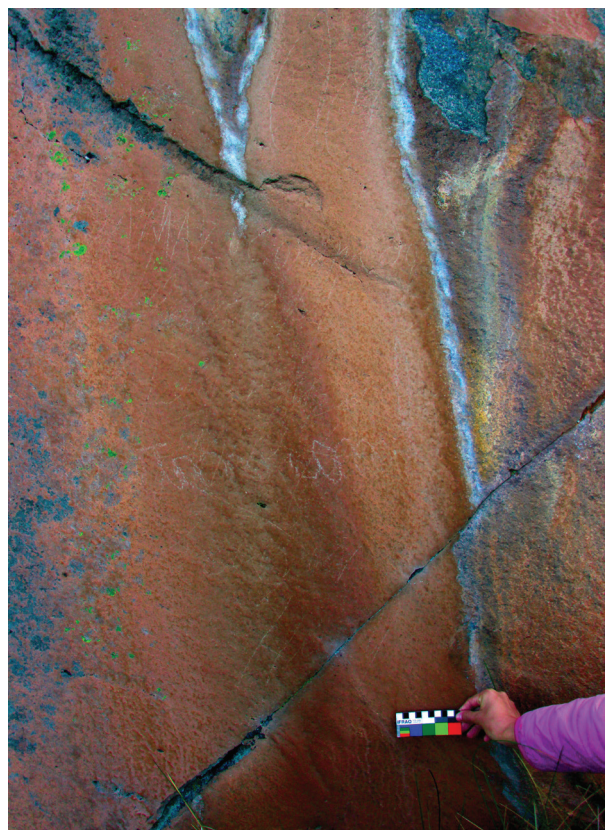
Figura 55. Grafiti elaborado por rayado, panel 23. Imagen procesada por DStretch. Fotografía por Gori-Tumi 2024.
