# Caminos hacia los otros Cuscos: Choquequirao

## *Paths to the other Cuscos: Choquequirao*

El presente artículo está construido sobre la base del trabajo de Evaluación Arqueológica sin excavación, que recoge los resultados de la prospección sin recojo de material del proyecto vial: Carretera puente Chochocca - San Francisco (Tramo 1), y camino de herradura San Francisco - Marampata (Tramo 2), luego la investigación arqueológica del sistema vial andino del proyecto Machupicchu integral - Vilcabamba-Choquequirao. Tramo: Choquequirao-Victoria-Yanama-Choquetakarpu, que consiste en la descripción e interpretación de caminos, construcciones identificadas a lo largo de la red vial, contextualizados con el monumento arqueológico de Choquequirao, utilizando para esto la arqueología del paisaje y bases teóricas contemporáneas.

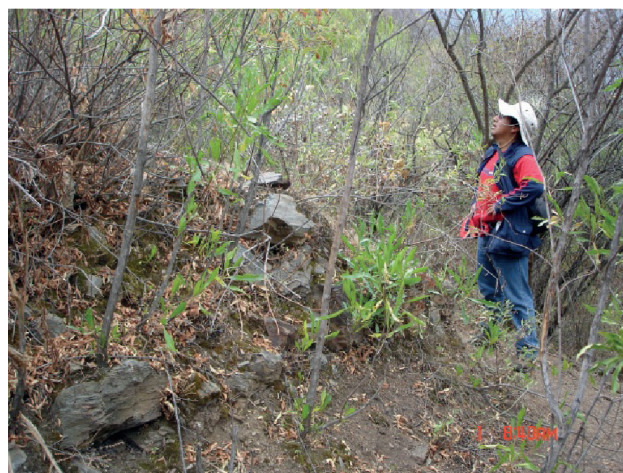
Figura 6. Recinto al interior de la flora arbustiva.

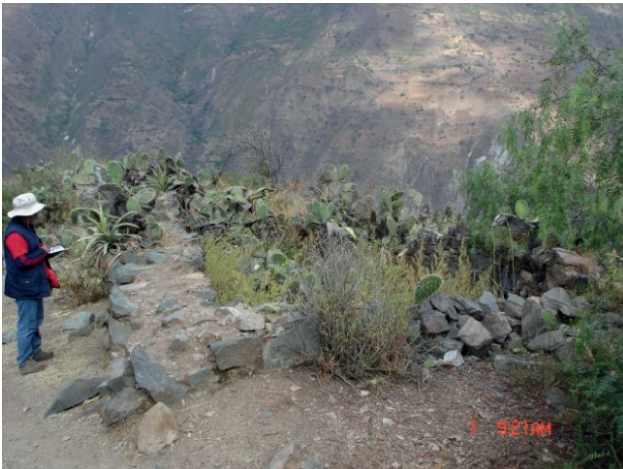
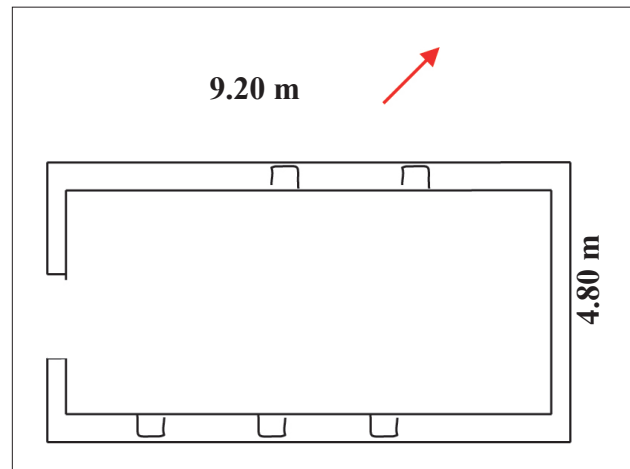
**Figura 7.** Restos de recinto con croquis en inmediaciones a la ex hacienda San Francisco.

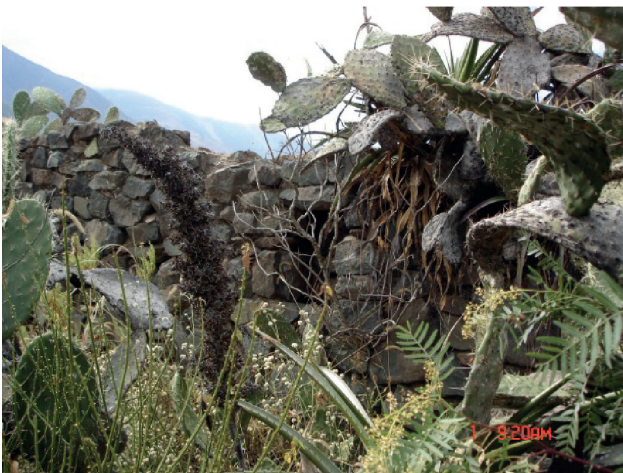
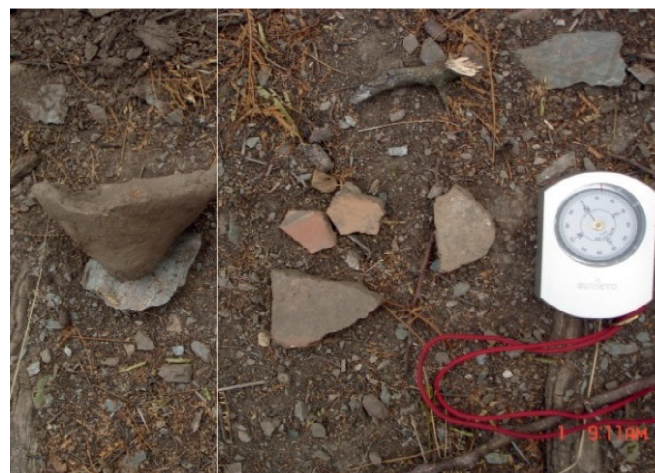
**Figuras 8 y 9.:** Registro del recinto y cerámica a nivel de superficie.

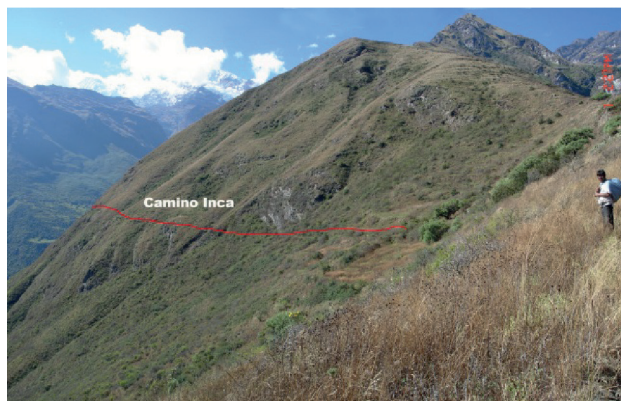
**Figuras 14 y 15.** Camino inca y muro de contención en Quebrada Abuela

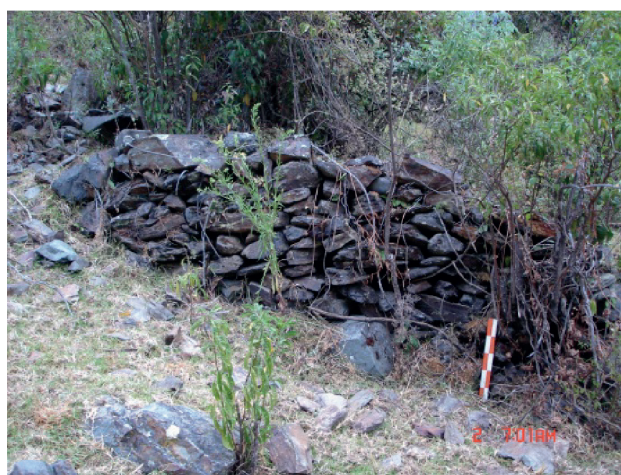
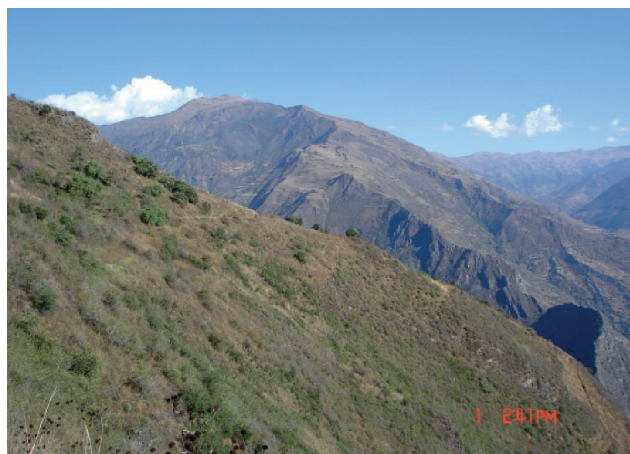
**Figuras 12 y 13.** Tramo Inkaraqay, quebrada Abuela con evidencia arqueológica al borde del camino hacia la cima del poblado de Santa Ana.

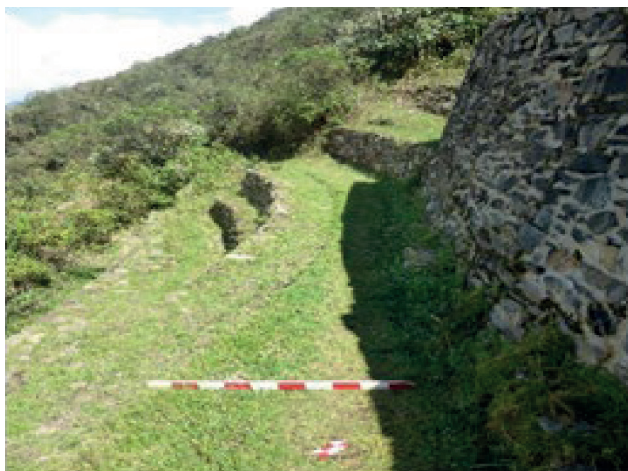
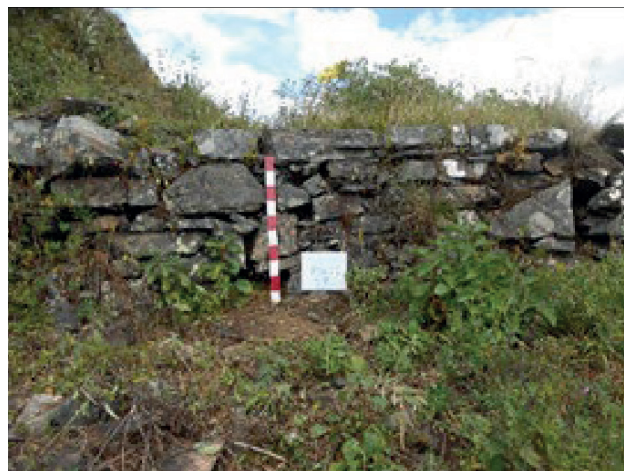
**Figuras 18 y 19.** Inicio del camino en la sección Choquequirao-Maizal, con escalinata y muro de contención adosado al camino.

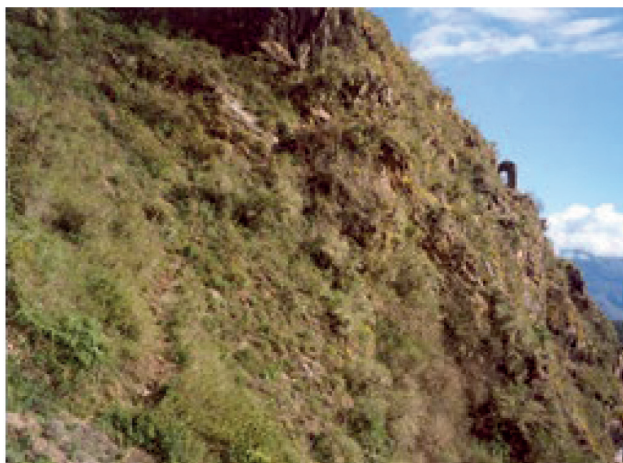
**Figura 22.** Tramo del camino prehispánico hacia la portada.

De igual modo se observa parte de paramentos de muro rústico que fueron rellenados con cuñas de piedra. El asentado de las piezas líticas es de lajas de forma horizontal, técnicamente utilizaron las trabas de amarres en los muros hacia las esquinas, su conservación es mala, los factores que contribuyen al deterioro de las estructuras hacia la portada son por el crecimiento exuberante de la flora y las condiciones climáticas adversas como filtración de agua al núcleo del muro; para mitigar se han colocado puntales de madera. Se registra tres escalinatas ubicada en las coordenadas UTM. E: 729485, N: 8519160, altura 2,922 msnm, tiene un largo de 6 m, el ancho de la escalinata de 0.90 m, los pasos miden 0.35 m, y los contrapasos son de 0.40 m. En la construcción de las escalinatas, se empleó la técnica del amarre hasta de 0.60 m.

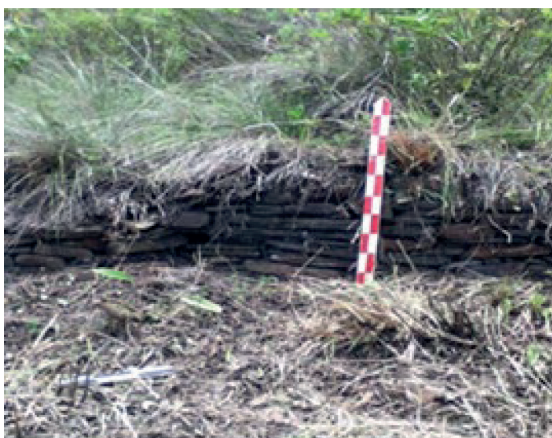
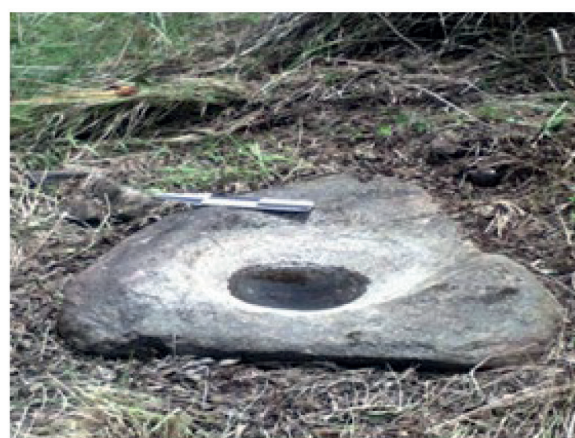
**Figuras 25 y 26.** Muros de los recintos con ligera inclinación hacia el interior y un mortero (musq'a).

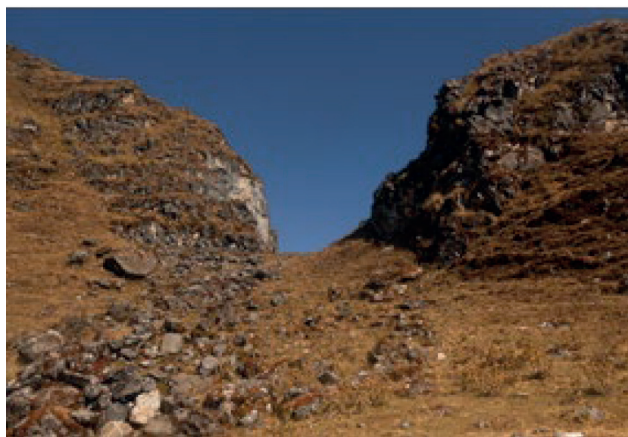
**Figura 32.** Vista el punto de inicio ( Punkuyoq) occidental.

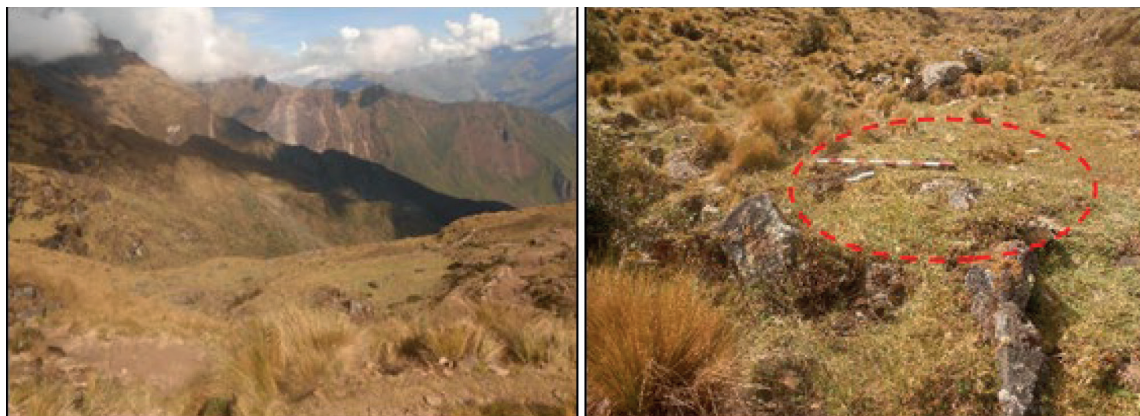
**Figuras 34 y 35.** Sitio arqueológico de Qochayoq, vease el recinto de planta circular.

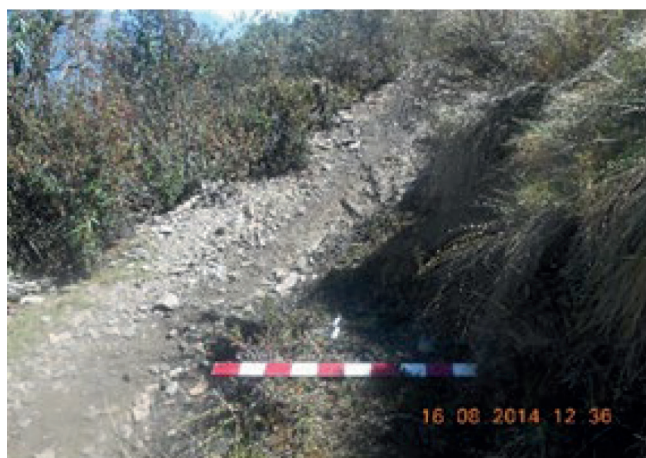
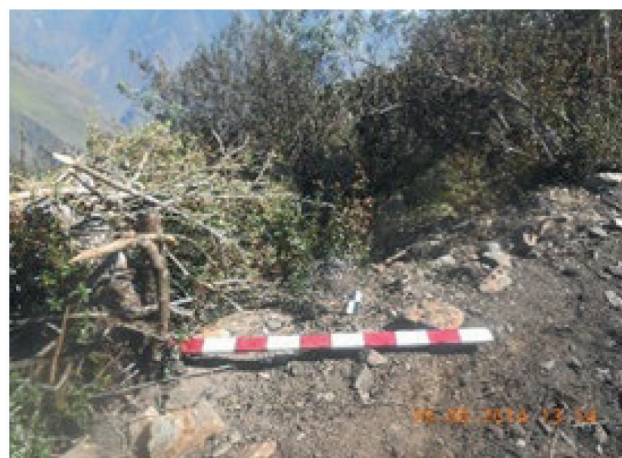
**Figuras 36 y 37.** Vista del camino sin combinaciones arquitectónicas intersectándose con el camino minero en uso en la actualidad.

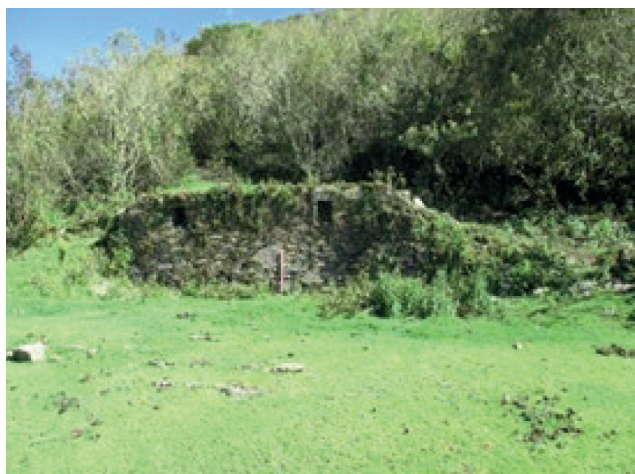
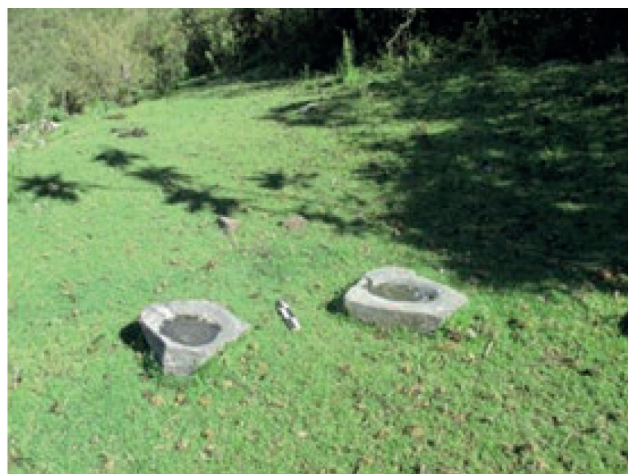
**Figuras 39 y 40.** S.A. de Corralpata, el paramento con dos nichos de forma trapezoidal y los morteros

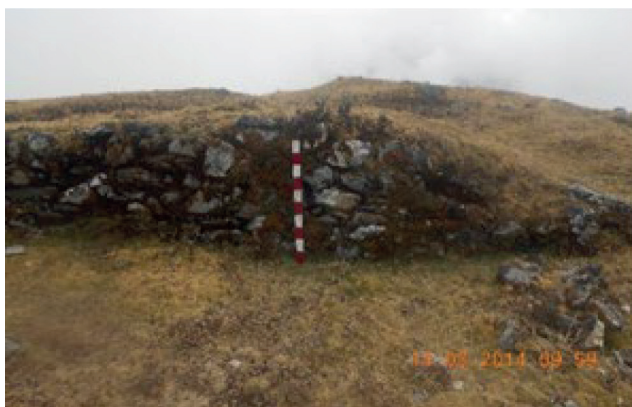
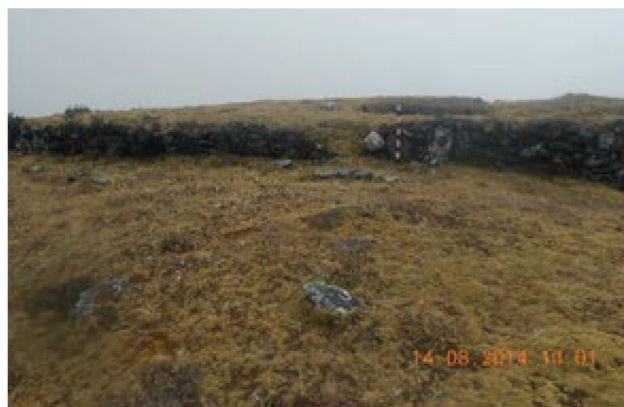
**Figuras 46 y 47.** Detalle del muro de la plataforma y vista panorámica del sitio Arqueológico de Huayllapata (Warmiqocha)

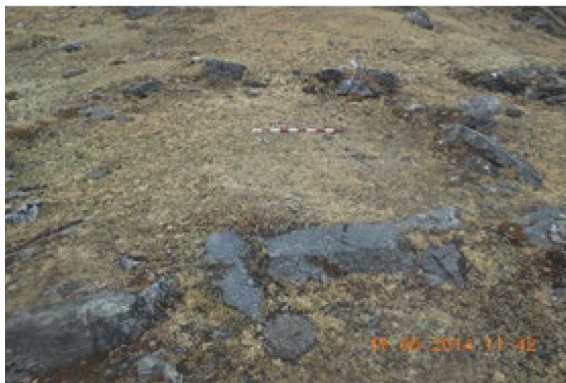
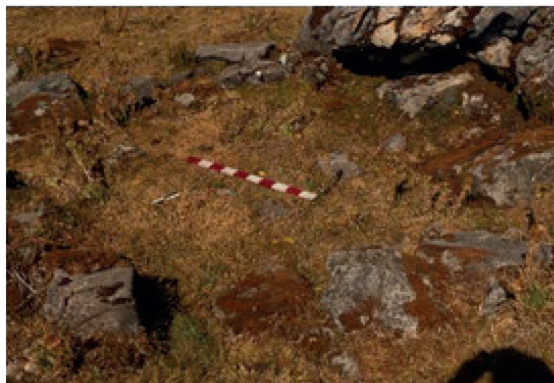
Es un recinto de planta rectangular con trazo horizontal definido, no se observa su verticalidad porque los muros han colapsado, las dimensiones son: largo 8.20 m, ancho de 4.22 m, los muros que están en pie fueron construidos con piedras pizarrosas (esquisto), con aparejo rústico asentados y unidos con mortero de barro. El sitio se encuentra en mal estado de conservación, provocados por factores climáticos que afectan directamente a las estructuras de los muros que han colapsado. El impacto es severo, el entorno ha sido modificado en gran extensión, por la acción antrópica y por el crecimiento poblacional su filiación cultural corresponde al periodo Inca.

**Figuras 48 y 49.** Se observa los recintos de planta circular del sitio.

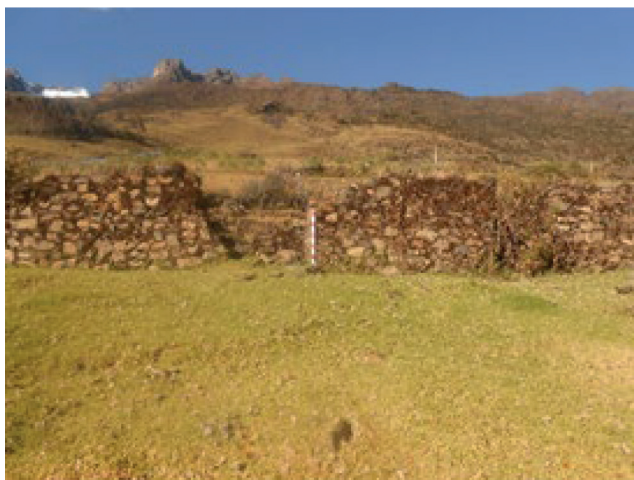
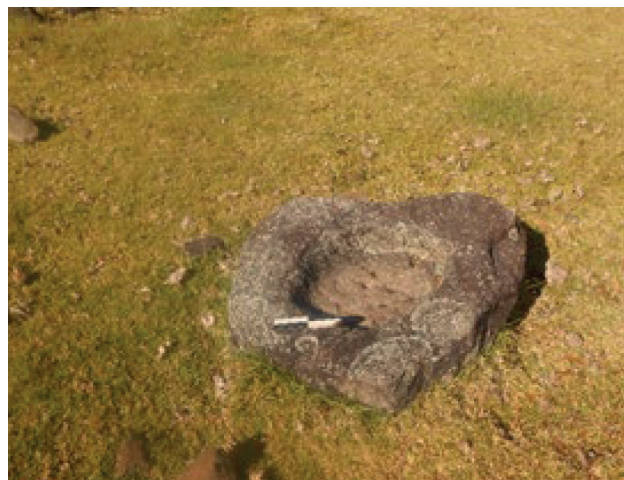
**Figuras 53 y 54.** Véase los recintos de forma rectangular con detalle del vano de ingreso y un mortero.

El estado de conservación es malo porque los factores que provocan el deterioro de las estructuras del recinto, son por condiciones climáticas y fenómenos naturales (deslizamientos), los efectos que han producido en el sitio, es que los muros han colapsado parcialmente. El grado de impacto es leve porque el entorno medio ambiental ha sido transformado moderadamente.

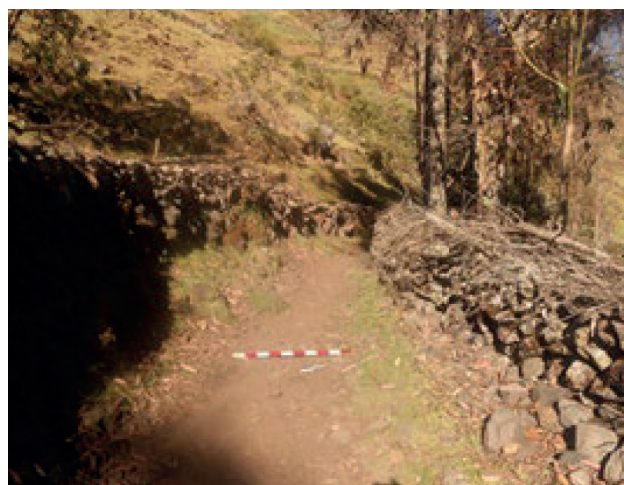
**Figura 55.** Trazo del camino con muros laterales construidos en épocas recientes

época de lluvias, afectan en gran parte las estructuras de los muros laterales produciendo una erosión superficial en la calzada, el grado de impacto es leve porque el entorno ambiental no ha sido modificado.

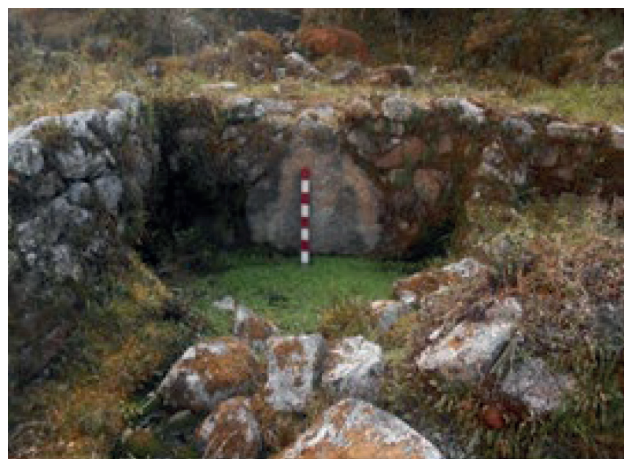
El estado de conservación es malo, por los factores de deterioro como las condiciones climáticas e intemperismo, de igual modo las lluvias que afectan los paramentos por infiltración al núcleo del muro

**Figura 60.** Unusaminchana, sitio ceremonial en la época inca

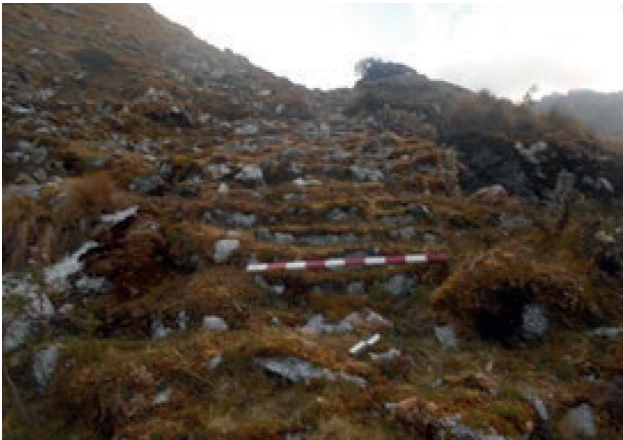
**Figura 64.** Vista del trazo del camino con escalinatas, en afloramiento rocoso en la trayectoria del camino.

El tipo de camino es empedrado con piedra granito y cantos rodados de tamaño mediano e irregulares, tiene un ancho que varía entre 0.90 m a 1.30 m, con un promedio de 1.10 m, conserva el trazo en forma curvilínea, en mal estado de conservación, deteriorado por pérdida y eliminación parcial del empedrado y desintegración parcial de los elementos constructivos, los agentes son provocados por fenómenos naturales y antrópicos. La trayectoria descrita no ha sido

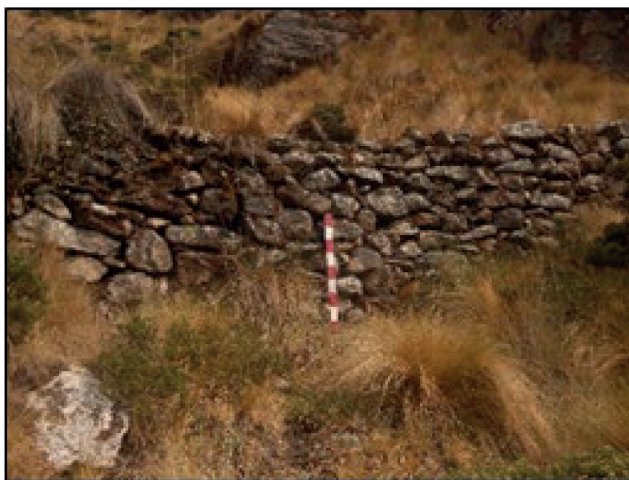
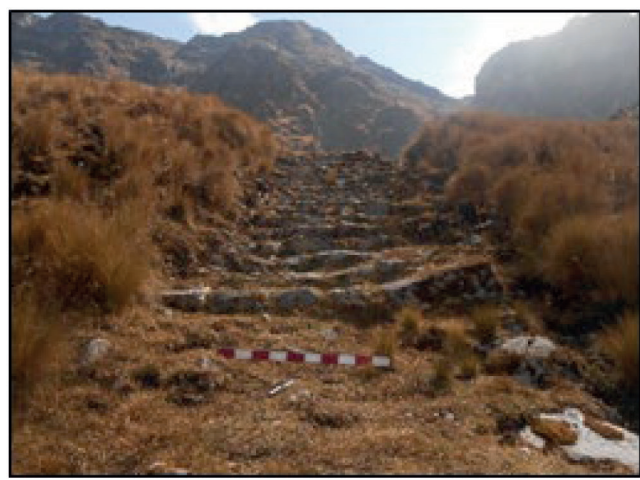
El camino se encuentra en mal estado de conservación, los factores que provocaron el deterioro de las estructuras de las escalinatas y empedrados, son los fenómenos naturales como el clima, deslizamientos, agentes antrópicos y por el uso continuo del camino. El grado de impacto es

**Figuras 65 y 66.** Muro de contención restaurado, en la foto de la derecha se aprecia escalinatas con rampa.

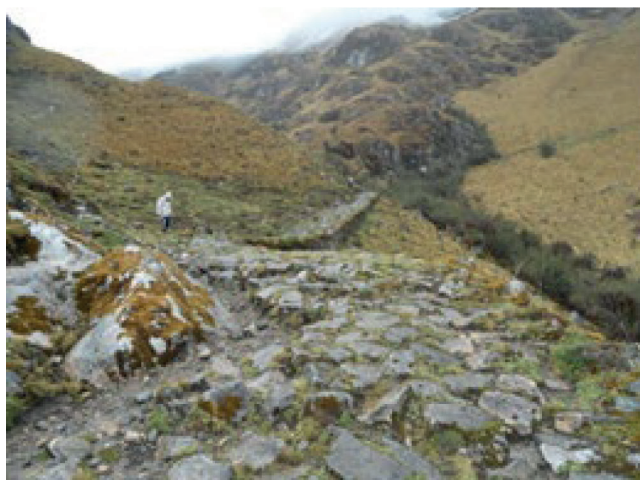
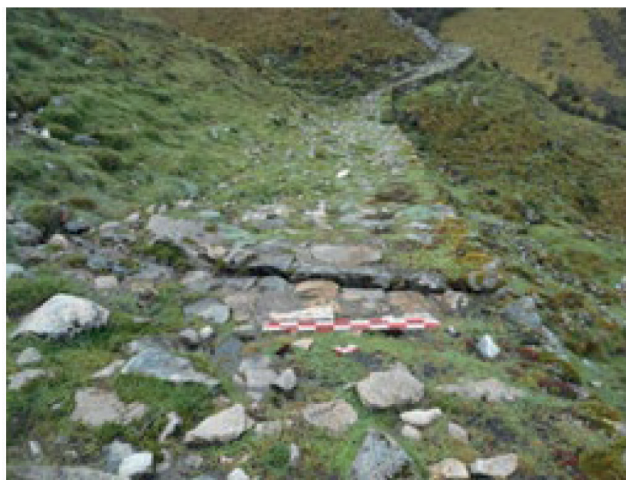
**Figuras 67 y 68.** Vista del trazo del camino empedrado hasta llegar al abra de Choquetakarpo.
