## IGLESIA KAKA: ARQUEOLOGÍA DE UNA CHULLPA MONUMENTAL EN EL PUEBLO DE MARCA, RECUAY

**“Iglesia Kaka: archaeology of a monumental chullpa in the village of Marca, Recuay”**

**Pieter D. van Dalen Luna**

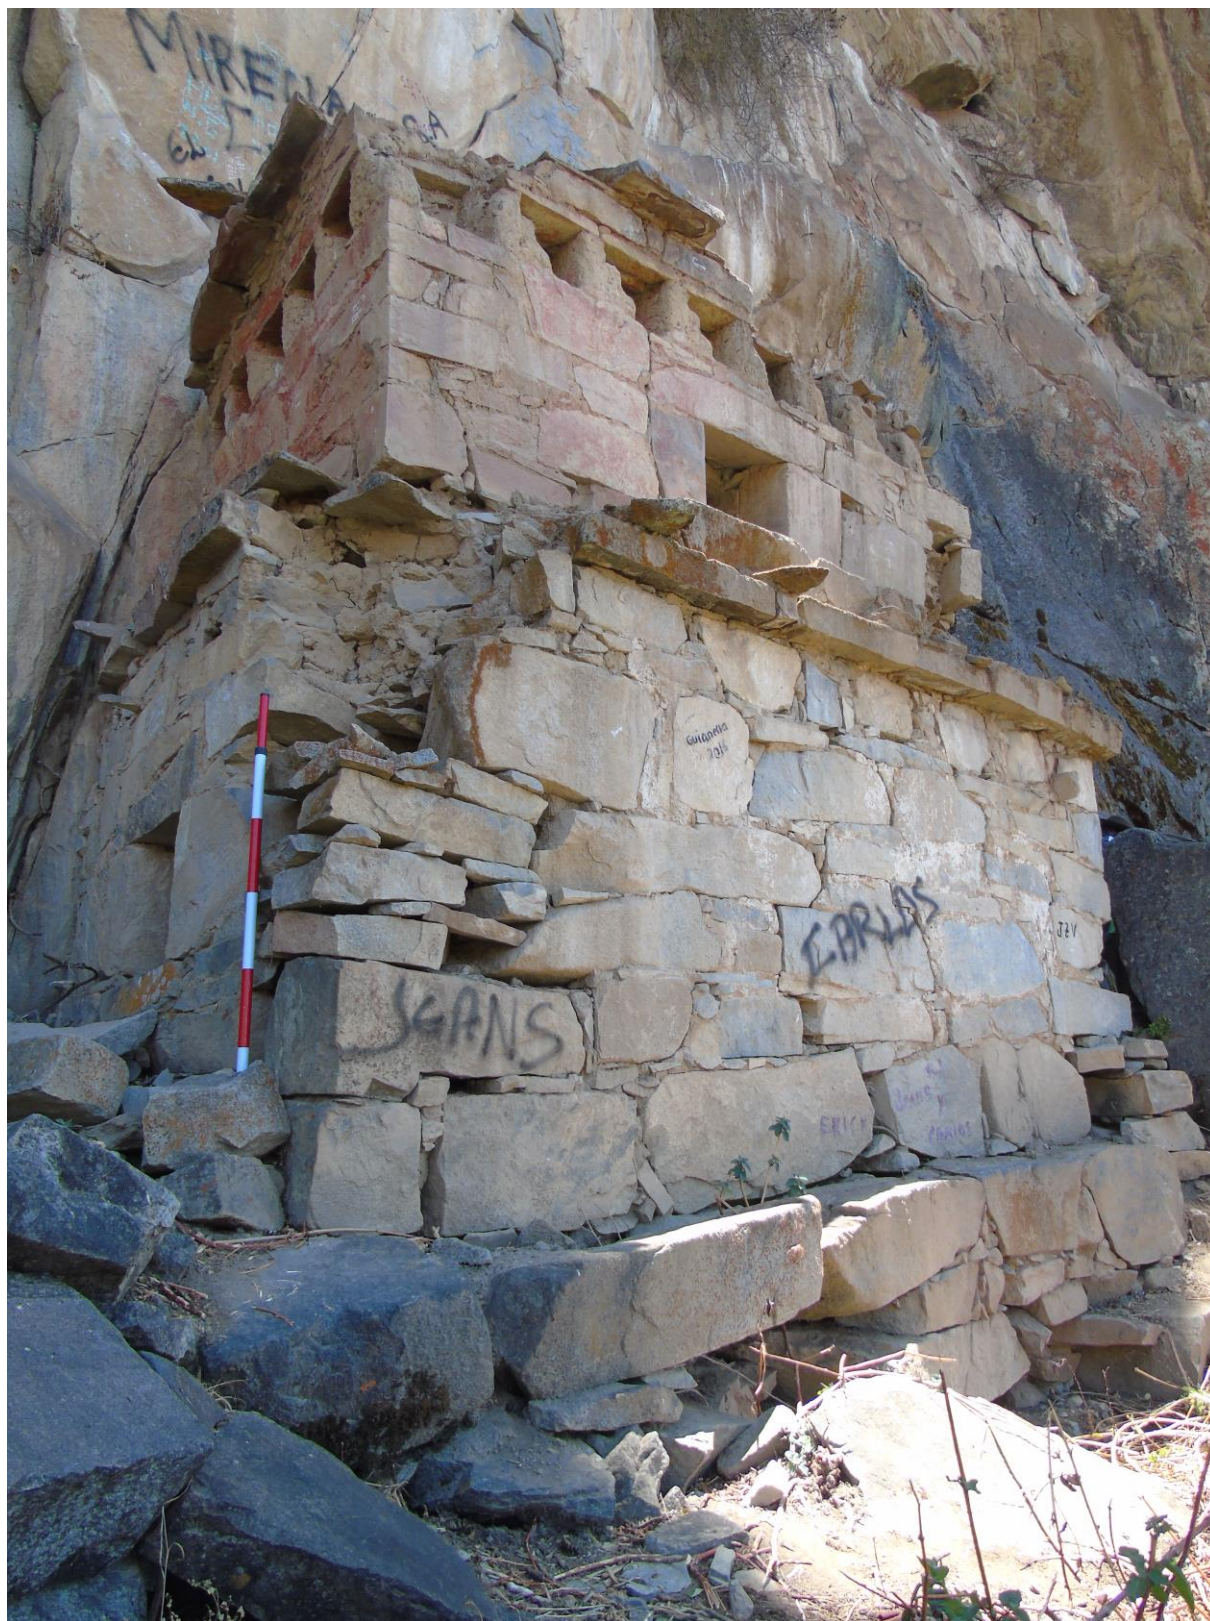
Figura 1: La estructura funeraria de dos pisos ubicada en el sitio.

El sitio está conformado por una estructura funeraria tipo chulpa. Tiene planta rectangular y orientación al norte. La estructura está adosada al farallón rocoso, tiene tres paredes, la roca misma sustituye al cuarto muro (lado oriental). Es una chulpa de dos pisos, presenta varias técnicas constructivas y el empleo de piedra y adobe (en la decoración escalonada). La chulpa se levanta sobre una plataforma delimitada por su muro de contención. El largo de la plataforma es de 4.70 m (en eje N – S), y el ancho de 3 m (en sentido E – O). Está construido con lajas de piedras grandes aladrilladas (100 x 20 x 30 cm), con pequeñas pachillas, unidas con argamasa de barro.

La estructura funeraria presenta una organización espacial compleja. Tiene dos pisos o niveles. La técnica constructiva es a doble hilada, con piedras canteadas labradas en forma de lajas grandes con pachillas. El primer piso tiene 4 m de largo, 2 m de ancho y 2.10 m de altura (con su techo). Los muros tienen un grosor de 0.60 metros. En el muro norte presenta un vano de 0.54 m de altura y 0.52 m de ancho. En el interior se divide en dos ambientes o cámaras: el primero ubicado en el lado norte de la estructura y el segundo en el lado sur. A la primera cámara se accede desde el exterior por el vano del muro norte. Esta primera cámara tiene 1.90 m de largo, 1.70 m de ancho y 1.97 m de altura. Se observa restos de un piso de barro en uno de los rincones (de un espesor de 10 cm), pero el suelo mayormente se conforma de la tierra mezclada con piedras y huesos humanos. Del interior de esta cámara 1 se puede ingresar a la otra cámara del lado meridional, a través de un vano de 1.10 m de alto, 0.65 m de ancho y 0.40 m de grosor. Las dimensiones de esta cámara 2 son las mismas que la primera. También tiene restos de un piso, al parecer se conformaba por una capa de piedras, sobre la cual se ubicaba una capa de barro de 10 cm de espesor.

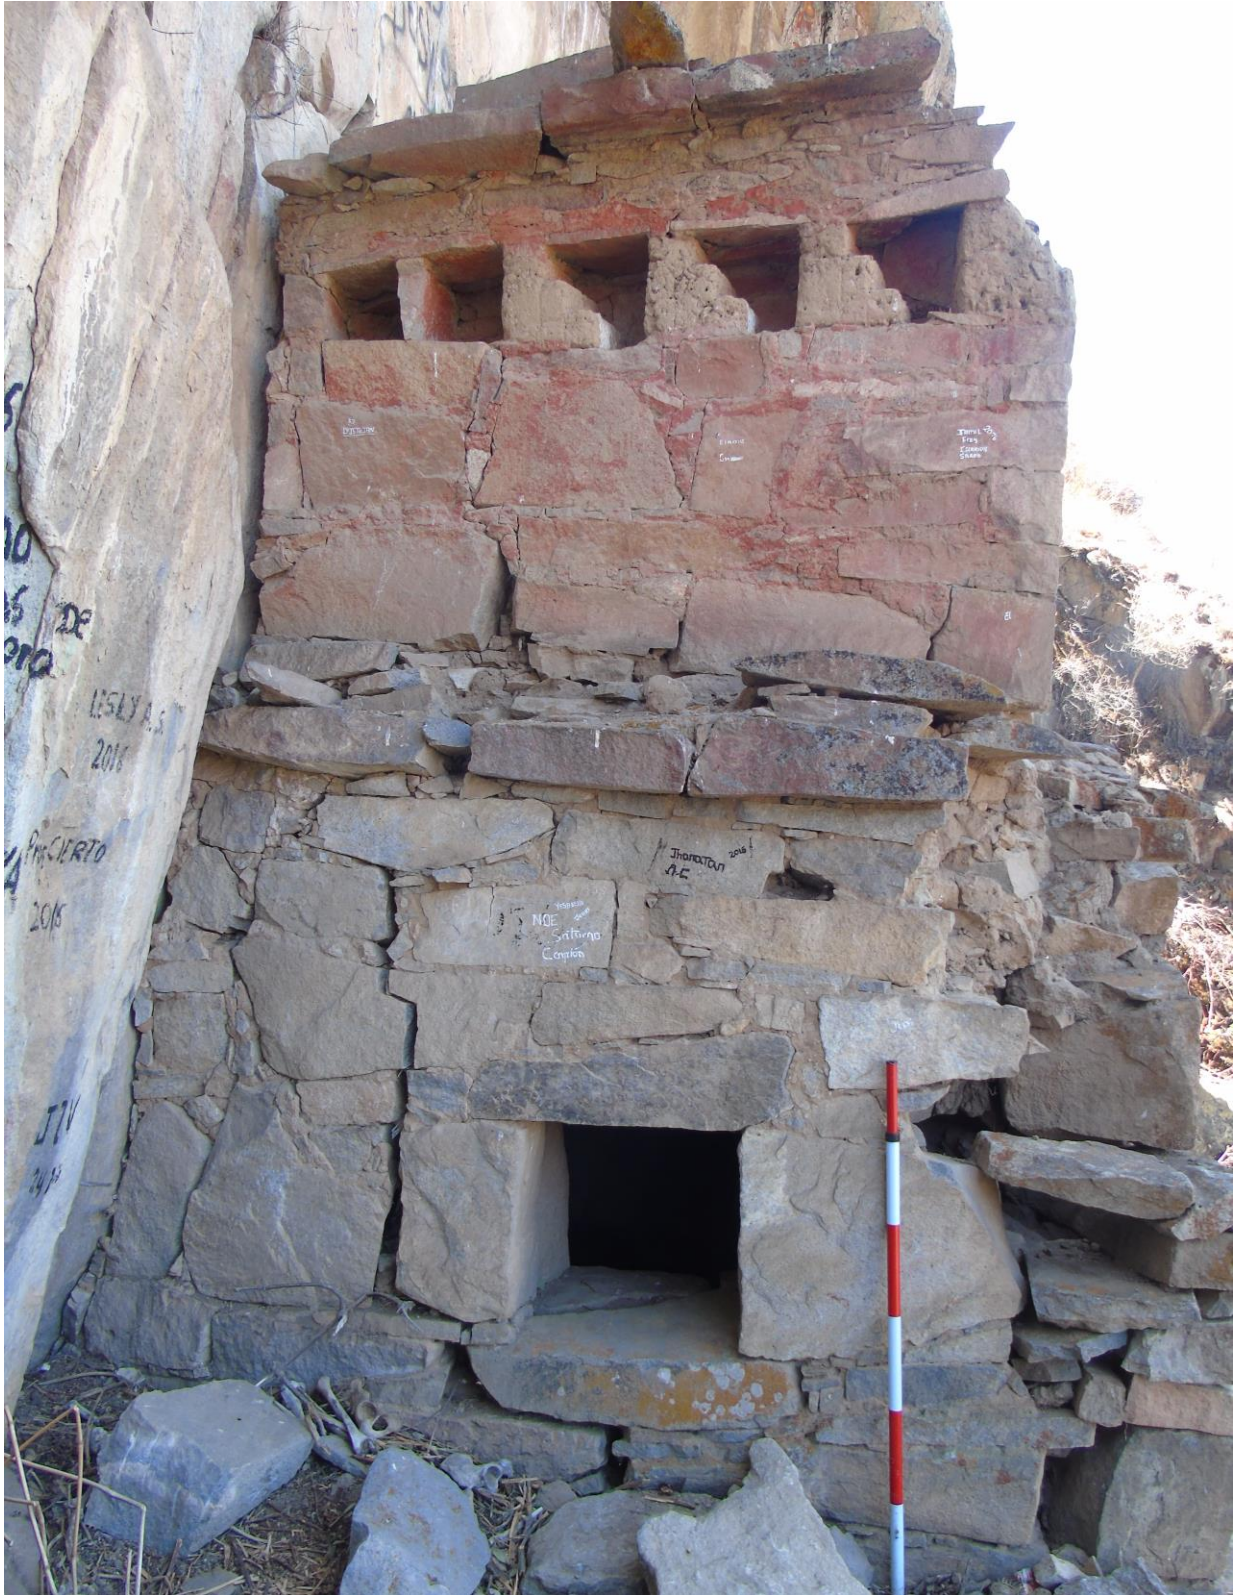
**Figura 2: muro norte de la estructura funeraria.**

En las paredes norte y sur se encuentran 5 nichos en cada uno, mientras en la pared oeste se encuentran 8 nichos. Los nichos están separados uno del otro por un elemento tapial de

forma escalonada (o patapata), con excepción de los dos primeros nichos de la pared norte, que son separados por una laja de piedra a modo de voladizo. Los nichos tienen el tamaño promedio de 20 – 35 cm de ancho, 20 – 30 cm de altura, y 40 cm de profundidad.

La parte superior de la pared norte (arriba de los nichos) está compuesta únicamente de pachillas, mientras en la pared oeste se encuentran lajas y bloques pequeños. El segundo piso estaba cubierto por un techo conformado por lajas de piedra. Se pudo observar el vano ubicado en la pared oeste, cuyo tamaño es de 0.45 m de ancho y 0.40 m de altura.

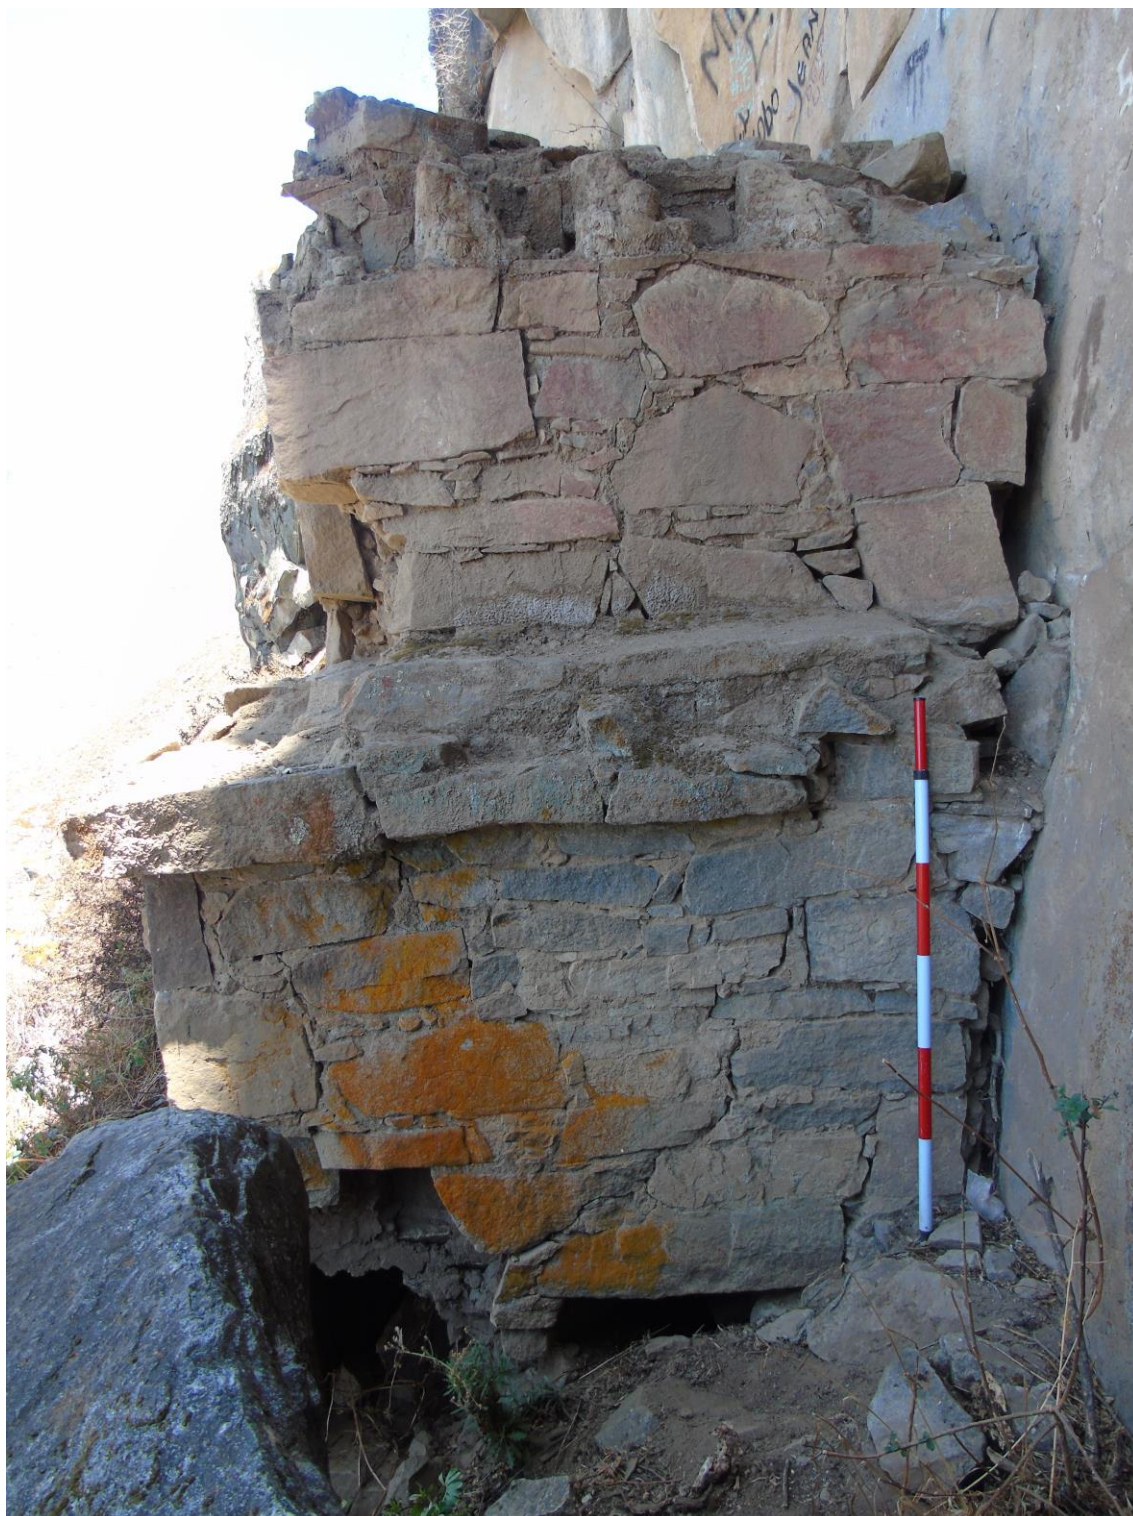
**Figura 3: muro sur de la estructura funeraria.**

El sitio arqueológico se encuentra en regular estado de conservación. La edificación está conservada, en ambas cámaras del primer piso se encuentran restos del huaqueo. Las esquinas están parcialmente destruidas, se nota fatigas del mortero. En el segundo piso se nota la destrucción de los nichos y del techo en el lado sur de la estructura. Por todos lados se aprecia grafitis modernos.

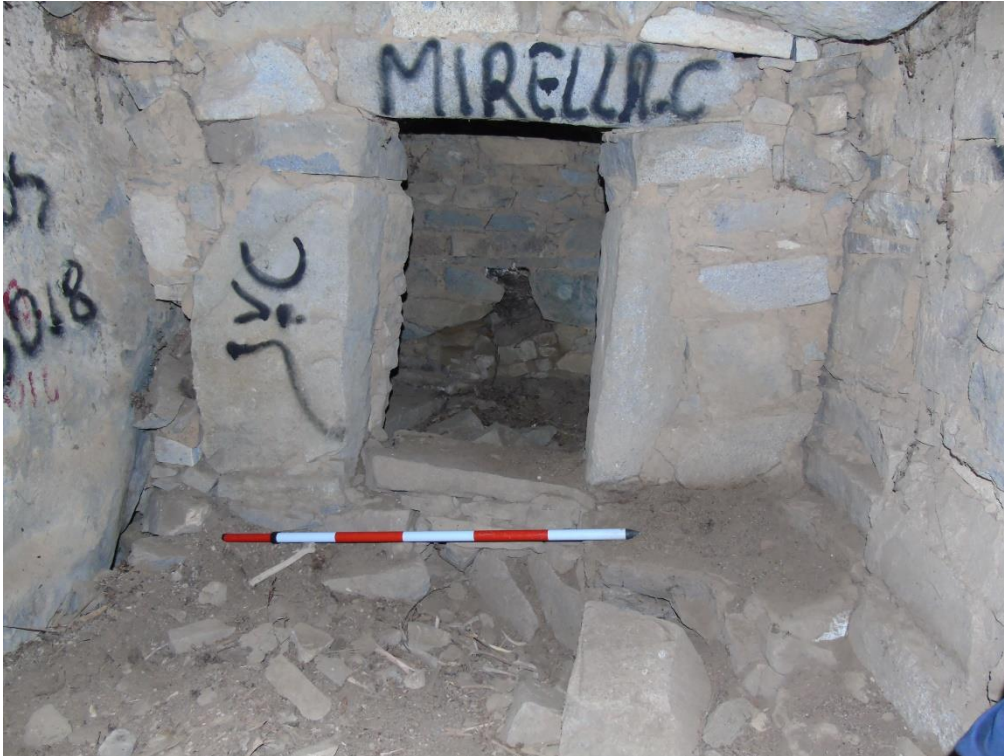
Figura 4: El interior del primer piso, la cámara 1 y el acceso a la cámara 2.

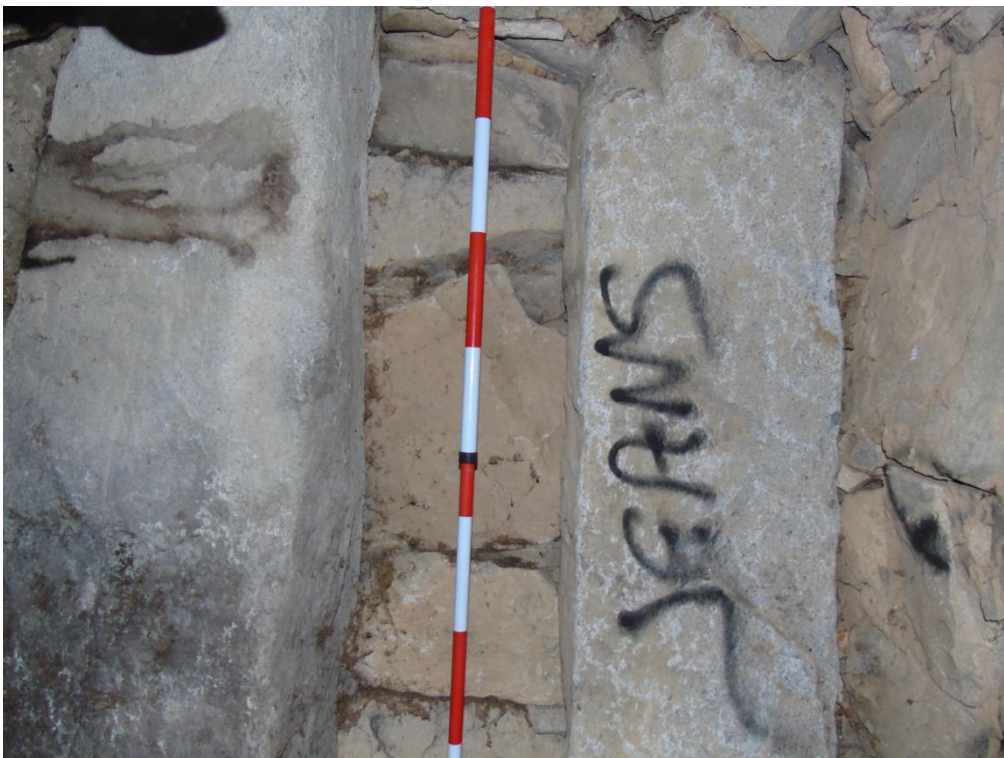
Figura 5: Construcción del techo en la cámara 1: los bloques como vigas y lajas de piedra colocadas sobre ellos.

Todo el primer nivel está cubierto por desmonte del techo colapsado, compuesto de bloques grandes que cumplían la función de vigas y lajas grandes de piedra colocadas sobre dichos bloques. Se aprecia sobre cada recinto tres bloques de piedras alargadas, colocadas cada 0.40 m de distancia una de la otra, las que sirven de sostén a la cubierta. El largo de estas

piedras es igual al largo de cada cámara, su ancho es de 0.40 – 0.50 m, con un espesor de 0.20 – 0.30 m. Sobre estos bloques de vigas se encuentra una capa de lajas de piedras, que conforman el techo propiamente.

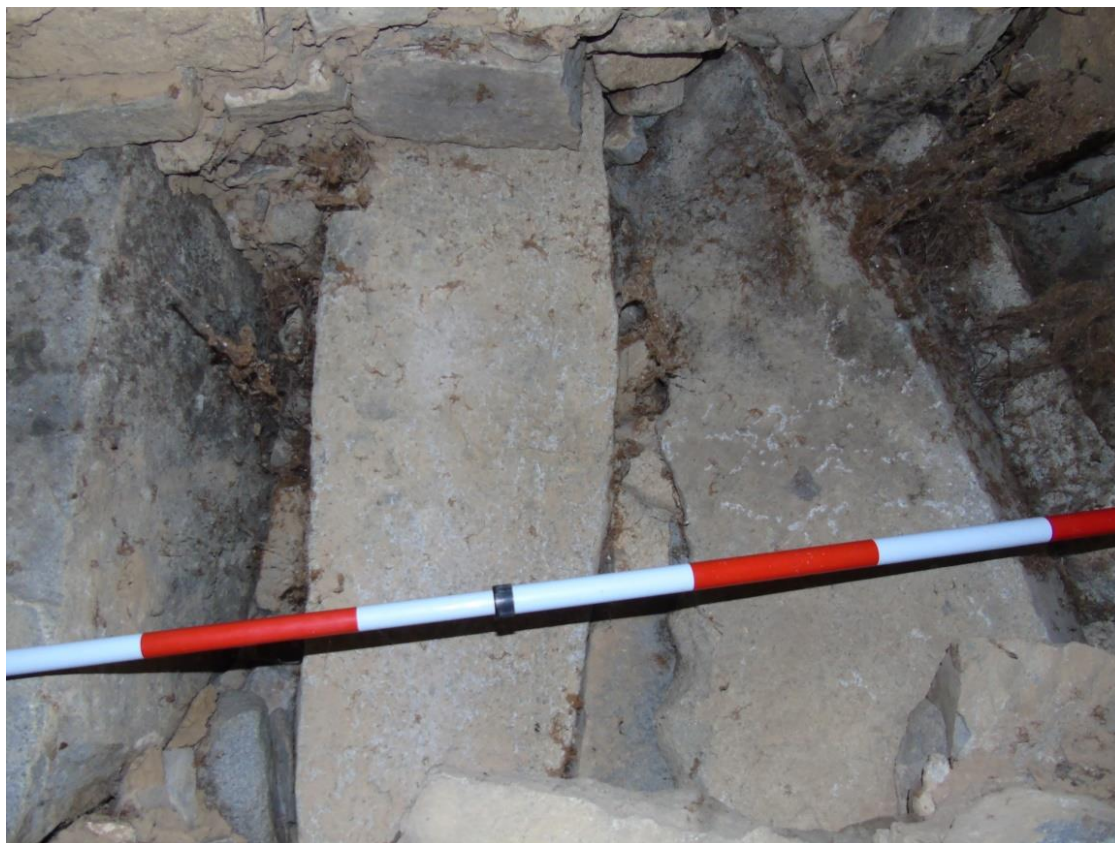
**Figura 6: detalle constructivo del techo en la cámara 2.**

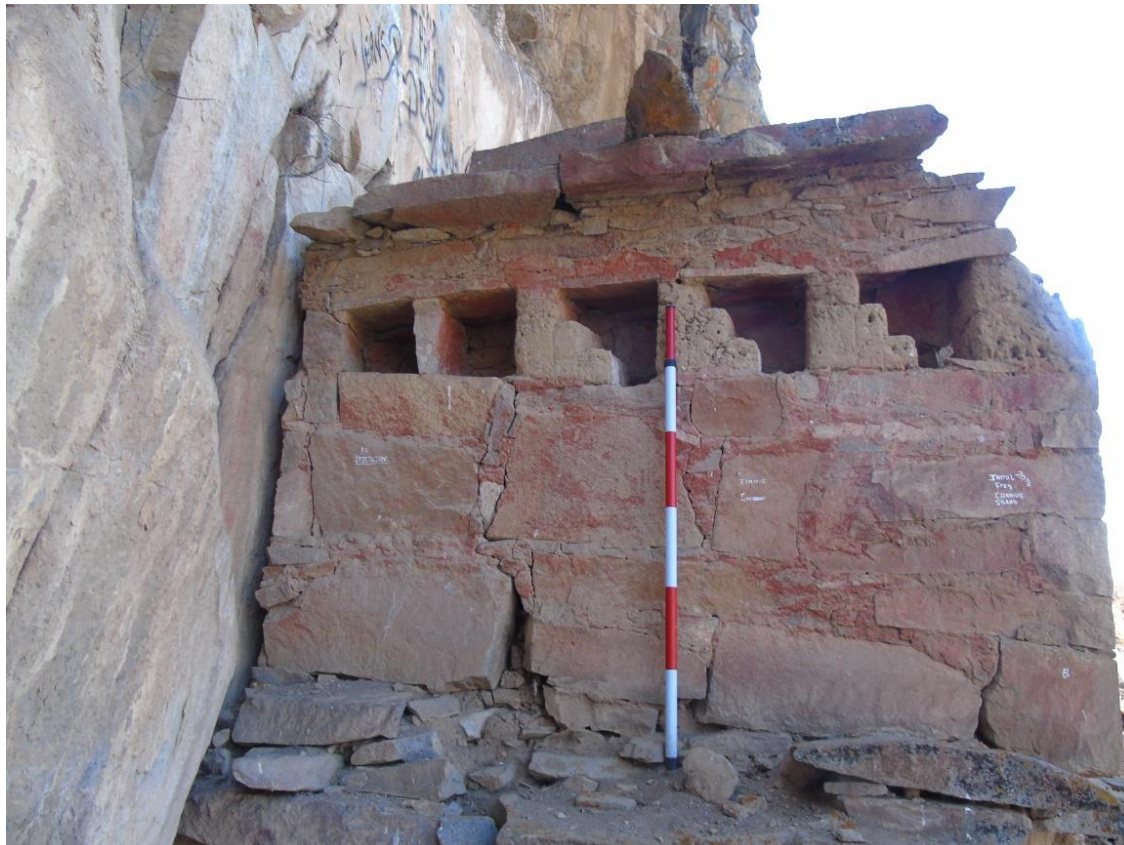
**Figura 7: vista del muro del segundo piso, nótese los nichos decorativos escalonados invertidos y el color rojo.**

Todo el edificio (especialmente el segundo piso) tuvo restos de una pintura de color rojo. No se registró ni un fragmento de revoque. Además, se ubicó otra estructura, construida en un abrigo rocoso, a 20 m por encima del nivel de la estructura descrita anteriormente. Se trata de una estructura funeraria edificada en la misma técnica constructiva que la primera, con techo de lajas de piedra, se encuentra parcialmente destruida. En la parte superior se observa pintura roja dibujando un rectángulo. No se accedió a esta segunda estructura, solo se la pudo observar desde abajo por la inaccesibilidad.

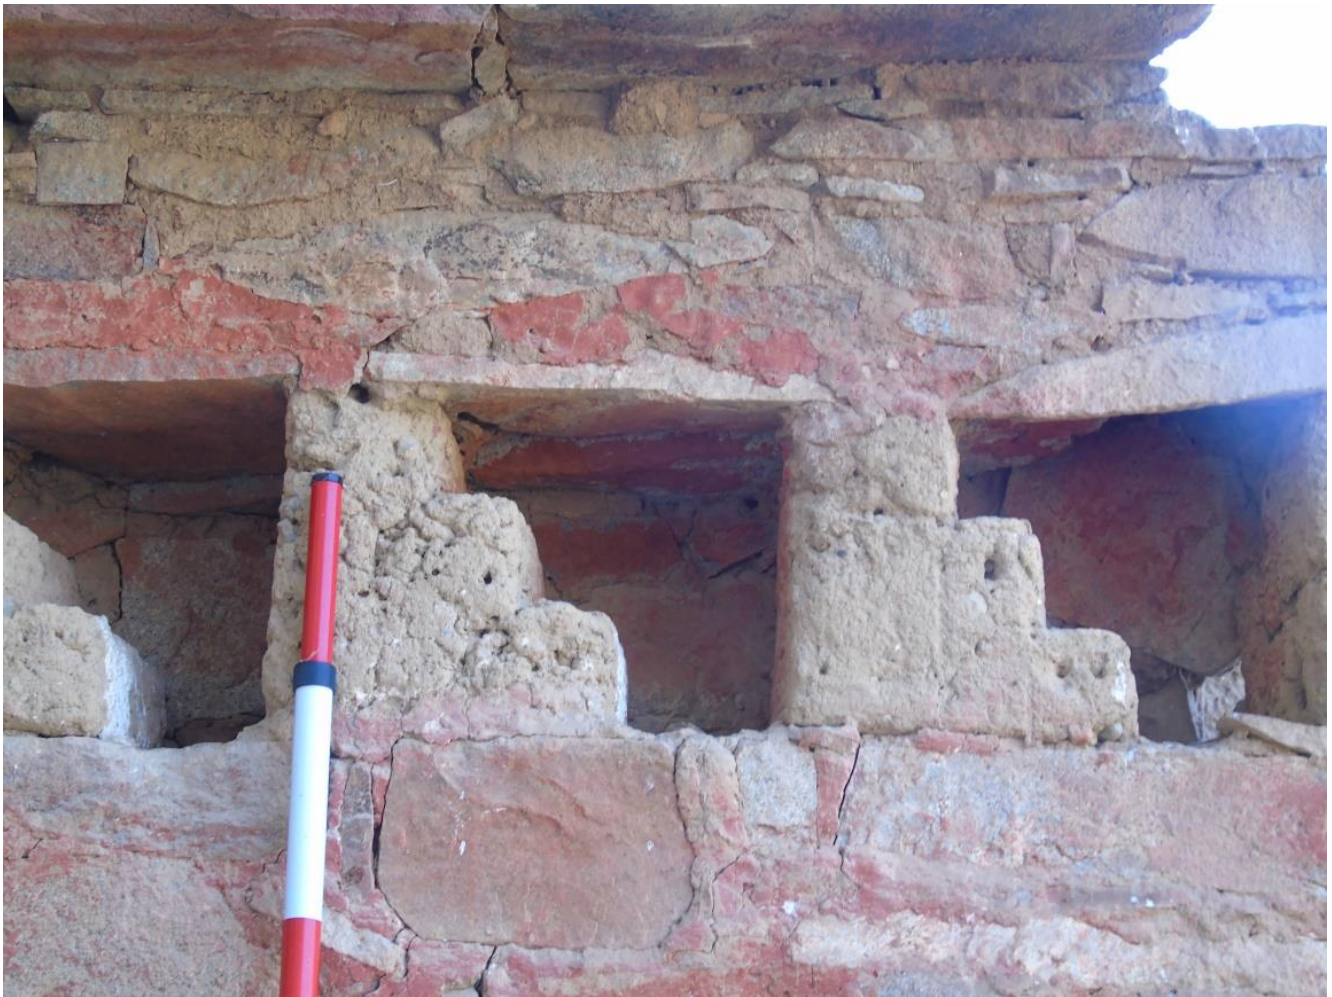
**Figura 8: vista del muro norte, detalle decorativo de los nichos.**

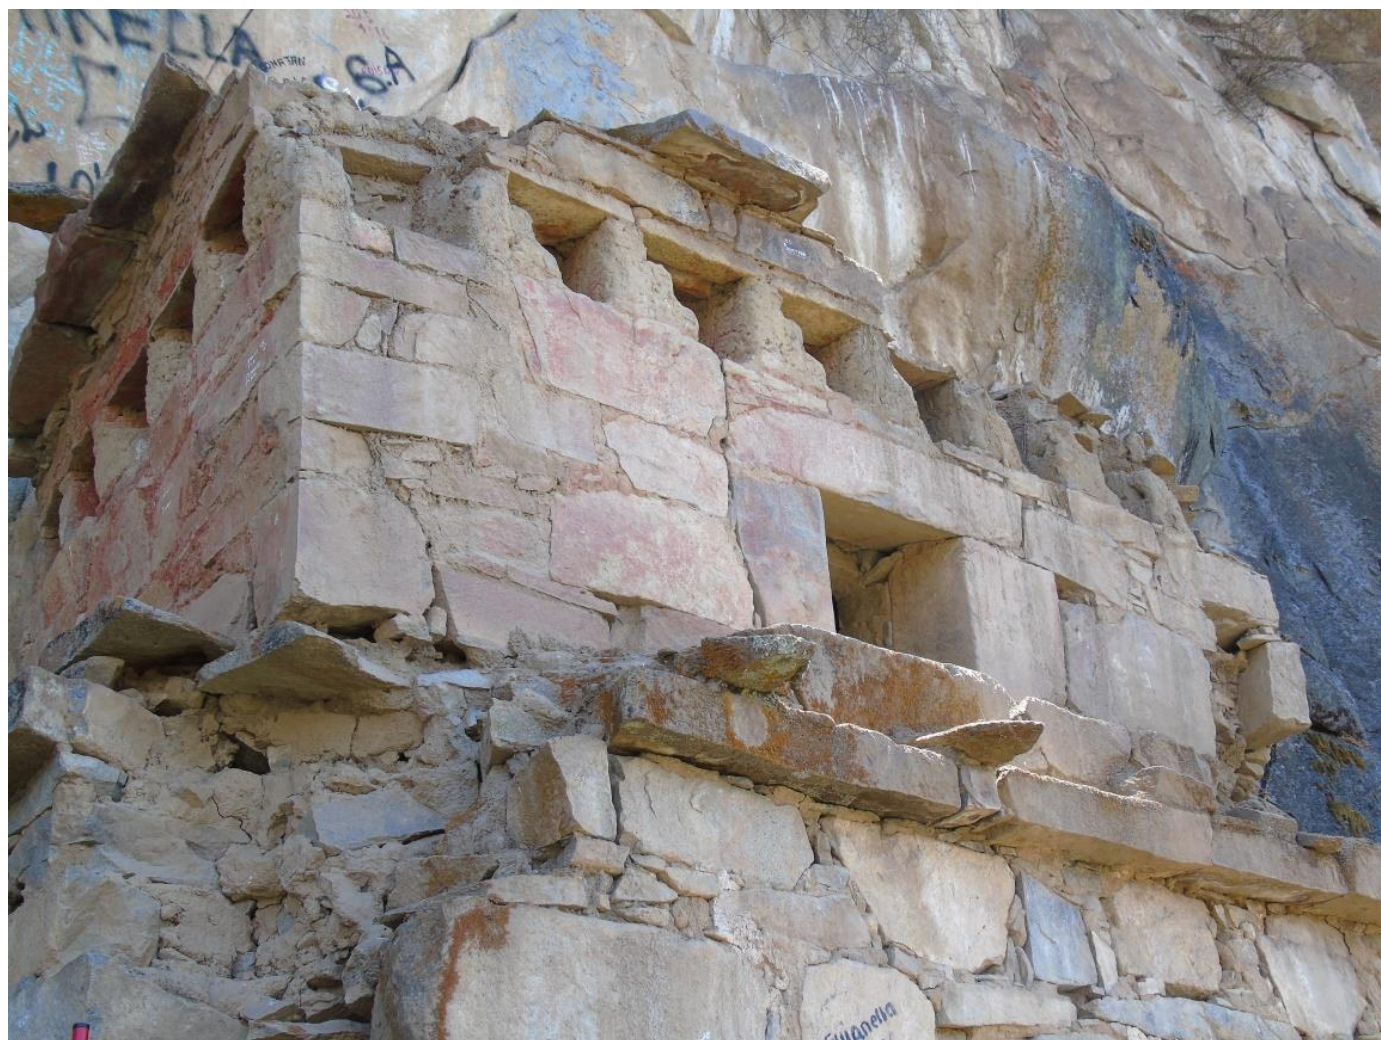
Figura 9: vista del muro oeste del segundo piso.

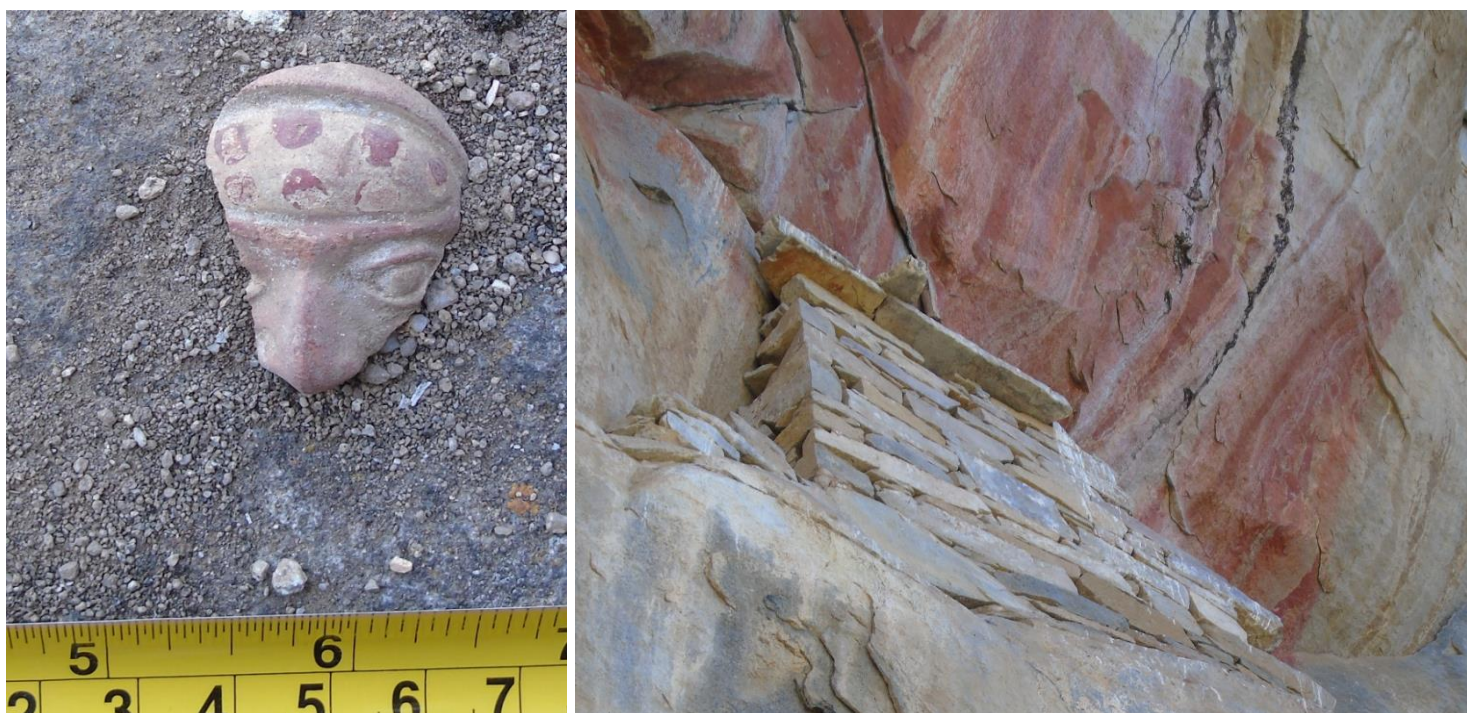
**Figura 10 (izquierda): Un fragmento con representación de un rostro, estilo Moche. Figura 11 (derecha): La segunda estructura, ubicada 20 m más arriba de la primera. Nótese la pintura en forma de rectángulo.**

Se halló también material cerámico, se halló tres fragmentos de cerámica de pasta roja, con acabado de superficie bruñido. Además, se encontró el fragmento del rostro de un personaje, vasija de estilo Moche. Todos estos fragmentos originalmente constituían la misma vasija, posiblemente una botella.
